บทที่ 2

การปฏิบัติตามมาตรการป้องกันและแก้ไขผลกระทบสิ่งแวดล้อม

เนื่องจากโครงการ โรงแรมมณฑา โฮเทล แอนด์ เรสซิเดนซ์ รัชดา ตั้งอยู่เลขที่ 77/88 ถนนรัชดาภิเษก แขวงดินแดง เขตดินแดง กรุงเทพมหานคร 10400 มีจำนวนห้องชุดพักอาศัย จำนวน 114 ห้อง ซึ่งเข้าข่ายต้องจัดทำรายงานการวิเคราะห์ผลกระทบสิ่งแวดล้อม ตามประกาศกระทรวงทรัพยากรธรรมชาติและสิ่งแวดล้อม เรื่อง กำหนดประเภทและขนาดของโครงการ หรือกิจการที่ต้องมีรายงานการวิเคราะห์ผลกระทบสิ่งแวดล้อมและหลักเกณฑ์ วิธีการ ระเบียบปฏิบัติ และแนวทางการจัดทำรายงานการวิเคราะห์ผลกระทบสิ่งแวดล้อม ประเภท โครงการอาคารอยู่อาศัยรวมตามกฎหมายว่าด้วยการควบคุมอาคาร ที่มีจำนวนห้องพักตั้งแต่ 80 ห้องขึ้นไป หรือมีพื้นที่ใช้สอยตั้งแต่ 4,000 ตารางเมตรขึ้นไป ต้องจัดทำรายงานการวิเคราะห์ผลกระทบสิ่งแวดล้อมเสนอต่อสำนักงานนโยบายและแผนทรัพยากรธรรมชาติและสิ่งแวดล้อม (สผ.) เพื่อประกอบการพิจารณาก่อนการดำเนินการ

ดังนั้น โครงการ โรงแรมมณฑา โฮเทล แอนด์ เรสซิเดนซ์ รัชดา ได้มอบหมายให้บริษัท สเปเชียล แล็บ เอ็นไว แอนด์ คอนซัลแตนท์ จำกัด ดำเนินการติดตามตรวจสอบผลการปฏิบัติตามมาตรการป้องกันและแก้ไขผลกระทบสิ่งแวดล้อม โครงการ โรงแรมมณฑา โฮเทล แอนด์ เรสซิเดนซ์ รัชดา ช่วงเดือนมกราคม - มิถุนายน 2568 (ระยะดำเนินการ) โดยอาศัยข้อมูลจากการสัมภาษณ์เจ้าหน้าที่การตรวจสอบเอกสารที่เกี่ยวข้อง และตรวจสอบสภาพพื้

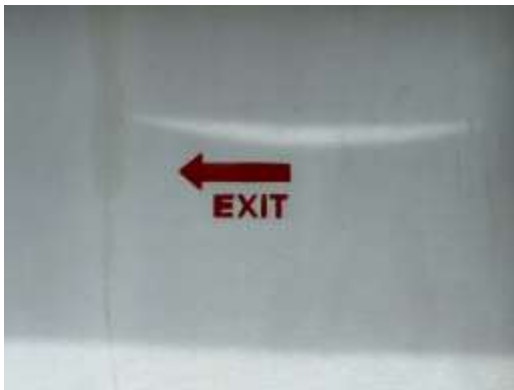
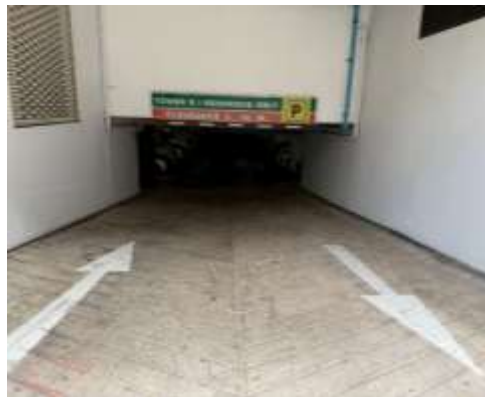
ภาพที่ 2.2-2 สัญญาณการจราจรภายในโครงการ

3. คุณค่าการใช้ประโยชน์ของมนุษย์				
3.1 การใช้ประโยชน์ที่ดิน	-	-	-	-
3.2 การคมนาคม และ การจราจร	- ติดตั้งแสดงเส้นทางรถเข้า-ออกพื้นที่โครงการพร้อมทั้งสัญญาณ การจราจรต่างๆให้ชัดเจน	- โครงการได้ติดตั้งแสดงเส้นทางรถเข้า-ออกพื้นที่โครงการ พร้อมทั้งสัญญาณการจราจรต่างๆให้ชัดเจน	ไม่มี	ภาพที่ 2.2-2

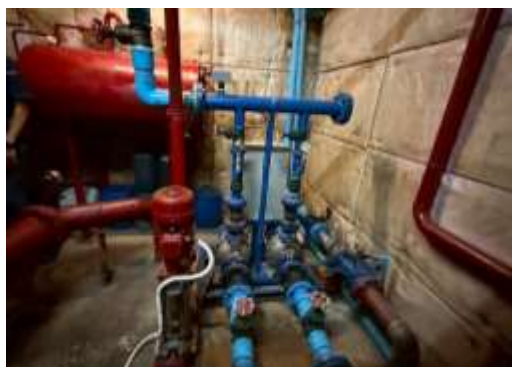
ภาพที่ 2.2-5 ระบบน้ำใช้ของโครงการ

3.3 การใช้น้ำ	- จัดให้มีถังเก็บน้ำที่เพียงพอต่อการใช้สอยของผู้พักอาศัยในแต่ละ อาคาร	- โครงการจัดให้มีถังเก็บน้ำที่เพียงพอต่อการใช้สอยของผู้พัก อาศัยในแต่ละอาคาร โดยที่อาคาร A และอาคาร B มีถังเก็บ น้ำใช้ชั้นดาดฟ้าและชั้นใต้ดิน	ไม่มี	ภาพที่ 2.2-5

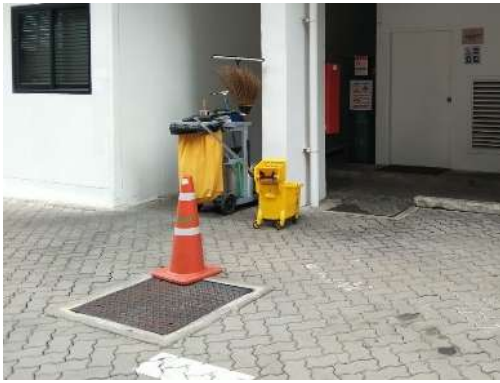
ภาพที่ 2.2-6 ระบบบำบัดน้ำเสียของโครงการ

- สูบตะกอนในบ่อพักน้ำเสียทุก ๆ 25 วัน เพื่อป้องกันไม่ให้ตะกอนแข็งติดอยู่กันถึงจะกำจัดออกได้ยาก และส่งผลต่อประสิทธิภาพของระบบ	- โครงการจะมีการสูบตะกอนในบ่อพักน้ำเสียเป็นประจำ	ไม่มี	ภาพที่ 2.2-6

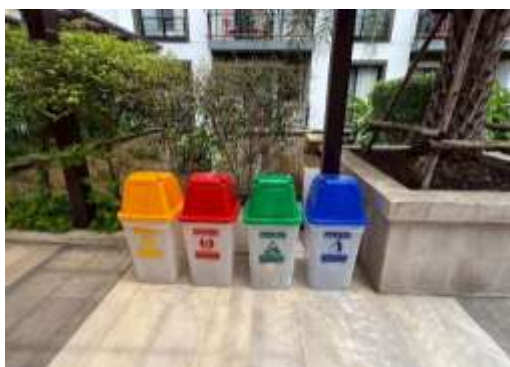
ภาพที่ 2.2-8 การจัดการขยะมูลฝอย

3.8 การจัดการมูลฝอย	- โครงการต้องเตรียมถังรองรับมูลฝอยแบบมีฝาปิด - ไว้ทุกชั้น ซึ่งแต่ละชั้นจะ จัดเตรียมถังรองรับมูล ฝอย ขนาด 100 ลิตรจำนวน 3 ถัง แยกเป็นขยะ เปียก ขยะแห้ง และขยะอันตรายเพื่อให้พนักงานทำความสะอาดประจำอาคารเก็บ รวบรวมและนำไปยังที่พักขยะรวมของโครงการต่อไป	- โครงการไม่มีถังรองรับมูลฝอยแบบมีฝาปิดไว้ตามชั้น แต่ มีโครงการได้ติดตั้งถังรองรับมูลฝอยบริเวณชั้น 1 ของ โครงการ และมีห้องพักมูลฝอยรวม จำนวน 1 ห้อง ซึ่งมีถัง รองรับมูลฝอย ขนาด 100 ลิตรจำนวน 3 ถัง แยกเป็นขยะ เปียก ขยะแห้ง และขยะอันตราย	ไม่มี	ภาพที่ 2.2-8

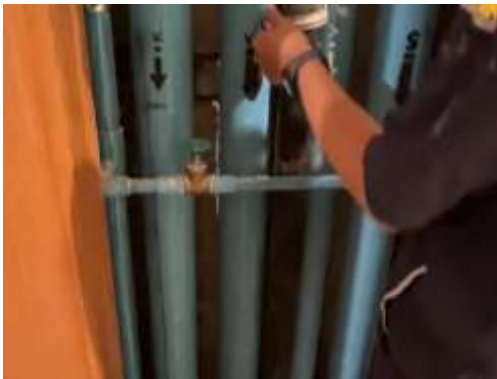
ภาพที่ 2.2-10 เจ้าหน้าที่ตรวจสอบระบบน้ำใช้

3. คุณค่าการใช้ประโยชน์ของมนุษย์ (ต่อ)				
3.3 การใช้น้ำ (ต่อ)	- ตรวจสอบระบบท่อน้ำ ท่อป๊ม และถังเก็บน้ำให้อยู่ในสภาพดี ไม่ชำรุด ไม่รั่วไหล หากมีการแจ้งเหตุท่อแตก ท่อรั่ว ต้องรีบแก้ไขโดยเร็ว	- โครงการมีการตรวจสอบระบบท่อน้ำ ท่อป๊ม และถังเก็บน้ำให้ อยู่ในสภาพดี ไม่ชำรุด ไม่รั่วไหล หากมีการแจ้งเหตุท่อแตก ท่อรั่ว ต้องรีบแก้ไขโดยเร็ว	ไม่มี	ภาพที่ 2.2-10

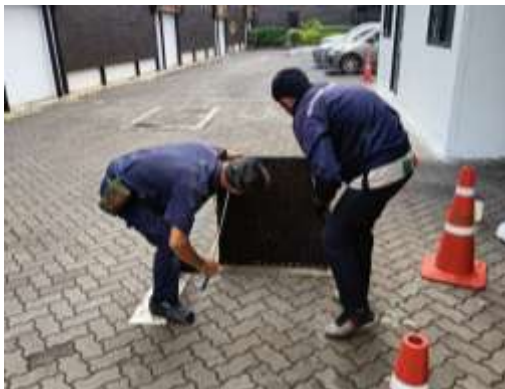
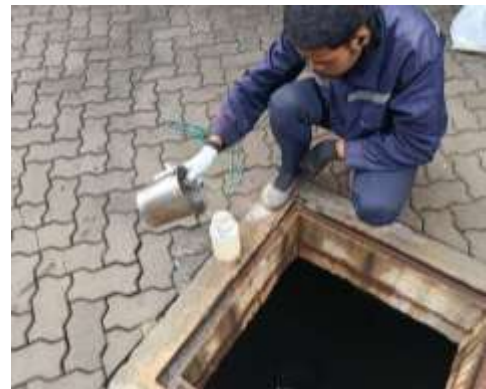
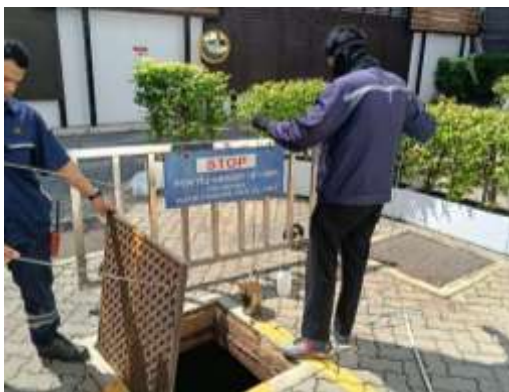
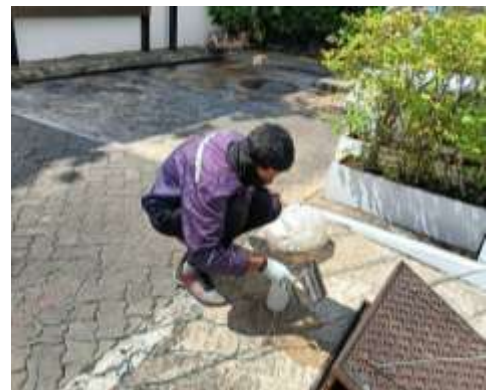
ภาพที่ 2.2-11 เจ้าหน้าที่เก็บตัวอย่างน้ำเสีย

3.4 การใช้ไฟฟ้า				
3.5 การสื่อสาร				
3.6 ระบบบำบัดน้ำเสีย	- บริษัท นารายณ์ พร็อพเพอร์ตี้ จำกัด จะต้องมีการจัดเจ้าหน้าที่ที่มีความรู้ ความชำนาญด้านการจัดการระบบบำบัดน้ำเสียมาตรวจสอบและบำรุงรักษา ระบบบำบัดน้ำเสียให้มีประสิทธิภาพที่ดี	โครงการมีการติดตามตรวจสอบคุณภาพน้ำเสียก่อนและหลังการ บำบัดที่บ่อบำบัดน้ำเสียก่อนเข้าระบบบำบัดและบริเวณจุดที่น้ำออก จากถังบำบัดน้ำเสียทุกอาคาร ทุกๆ เดือน จำนวน 4 จุด โดยมี ดัชนีการตรวจวัดคือน้ำดื่มที่ทำการตรวจวัดคุณภาพน้ำเสียก่อน ก่อนการ คือ pH, BOD, SS และดัชนีการตรวจวัดคุณภาพน้ำเสีย หลังการบำบัด คือ pH, BOD, SS, TKN ฟอสฟอรัสรวม และโคลิ ฟอร์มแบคทีเรียทั้งหมด	ทางโครงการปฏิบัติ ตาม มาตรการไม่ ครบถ้วน คือ ไม่ได้ ตรวจวัดคุณภาพน้ำ เสียก่อนระบายลงสู่ คลองน้ำสาธารณะ และตรวจวัดไม่ครบ ตามดัชนีการตรวจวัด ที่กำหนด	ภาพที่ 2.2-6 ภาพที่ 2.2-11 ภาคผนวก ข-1
