บทที่ 2

การปฏิบัติตามมาตรการป้องกันและแก้ไขผลกระทบสิ่งแวดล้อม

เนื่องจากโครงการ ดีคอนโด กำแพงแสน ตั้งอยู่เลขที่ 68 หมู่ที่ 9 ถนนมาลัยแมน ตำบลกำแพงแสน อำเภอกำแพงแสน จังหวัดนครปฐม 73140 มีจำนวนห้องชุดพักอาศัย จำนวน 767 ห้อง ซึ่งเข้าข่ายต้องจัดทำรายงานการวิเคราะห์ผลกระทบสิ่งแวดล้อม ตามประกาศกระทรวงทรัพยากรธรรมชาติและสิ่งแวดล้อม เรื่อง กำหนดประเภทและขนาดของโครงการ หรือกิจการที่ต้องมีรายงานการวิเคราะห์ผลกระทบสิ่งแวดล้อมและหลักเกณฑ์วิธีการ ระเบียบปฏิบัติ และแนวทางการจัดทำรายงานการวิเคราะห์ผลกระทบ สิ่งแวดล้อม ประเภทโครงการอาคารอยู่อาศัยรวมตามกฎหมายว่าด้วยการควบคุมอาคาร ที่มีจำนวนห้องพักตั้งแต่ 80 ห้องขึ้นไป หรือมีพื้นที่ใช้สอยตั้งแต่ 4,000 ตารางเมตรขึ้นไป ต้องจัดทำรายงานการวิเคราะห์ผลกระทบสิ่งแวดล้อมเสนอต่อสำนักงานนโยบายและแผนทรัพยากรธรรมชาติและสิ่งแวดล้อม (สผ.) เพื่อประกอบการพิจารณาก่อนการดำเนินการ

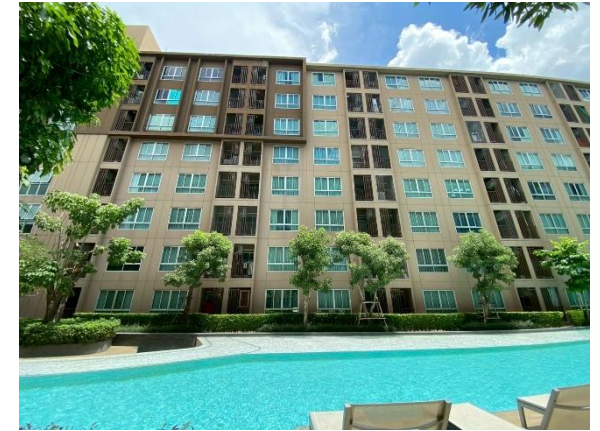
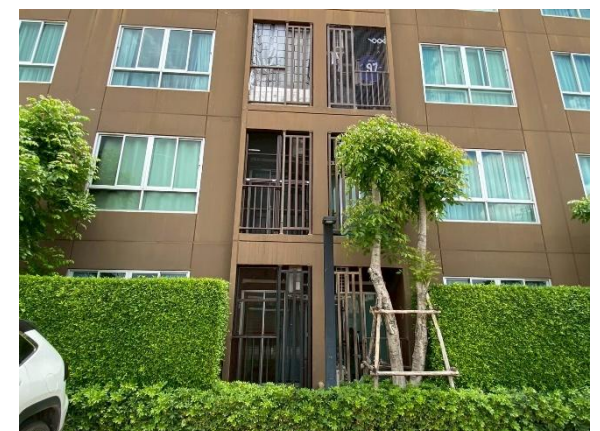
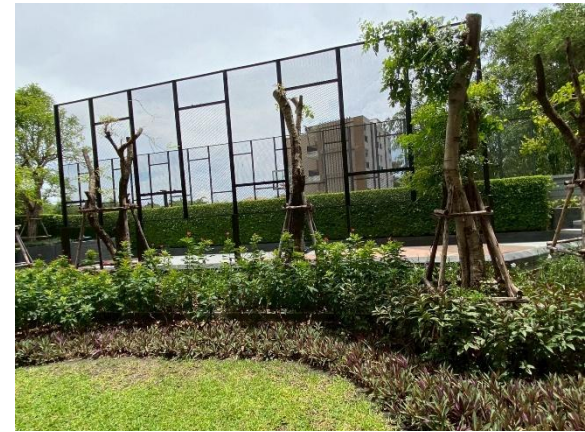
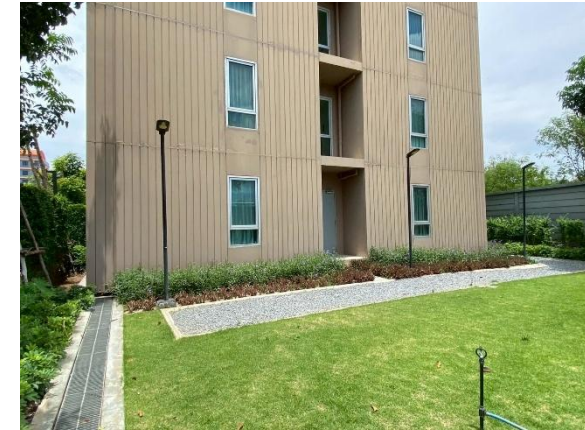
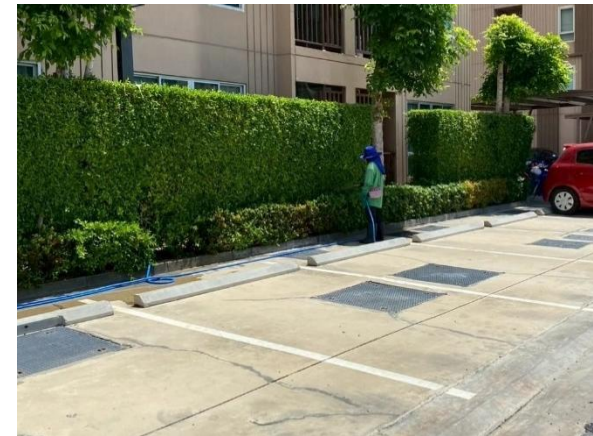
ภาพที่ 2-1 พื้นที่สีเขียว

1. ทรัพยากรสิ่งแวดล้อมทางกายภาพ				
1.1 ลักษณะภูมิประเทศ	1. จัดให้มีพื้นที่สีเขียว 2,420.69 ตารางเมตร	- โครงการมีการจัดให้มีพื้นที่สีเขียวตามที่ออกแบบไว้	-	ภาพที่ 2-1

2. จัดภูมิสถาปัตย์ ดูแลไม้ยืนต้น สนาบหญ้า และไม้พุ่มต่าง ๆ เพื่อให้ มีสภาพแวดล้อมที่เป็นธรรมชาติมากขึ้น	- โครงการมีการจัดให้มีพื้นที่สีเขียวตามที่ออกแบบไว้	-	ภาพที่ 2-1

5. จัดให้มีพื้นที่สีเขียว 2,420.69 ตารางเมตร	- โครงการมีการจัดให้มีพื้นที่สีเขียวตามที่ออกแบบไว้ และมีการดูแลรักษาอยู่เป็นประจำ	-	ภาพที่ 2-1

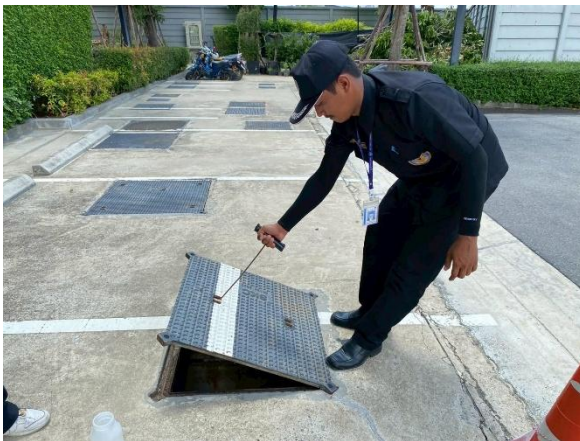
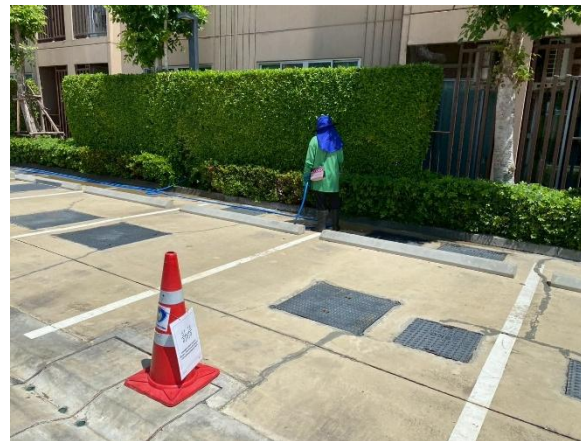
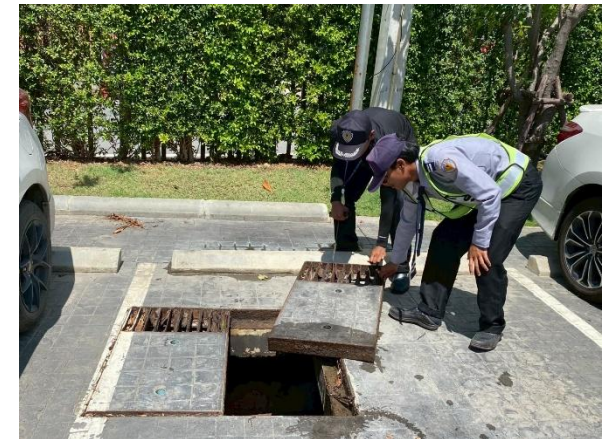
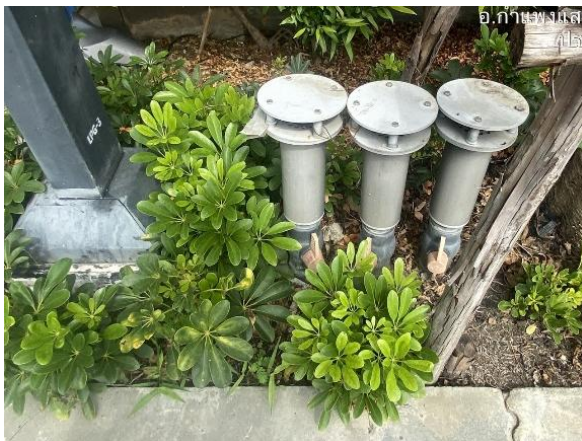
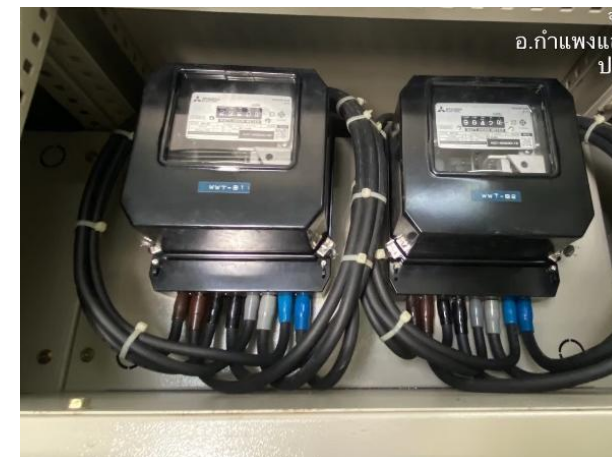
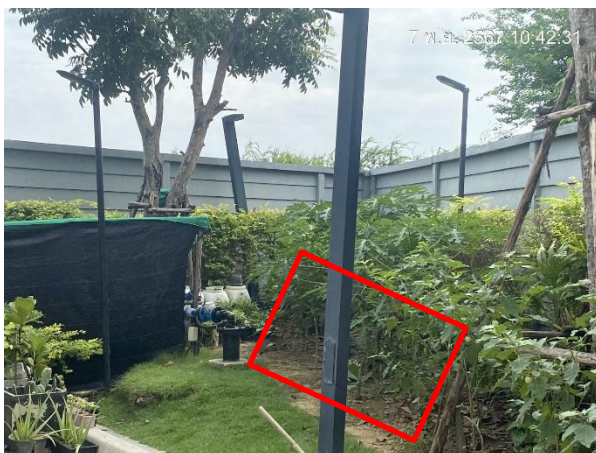
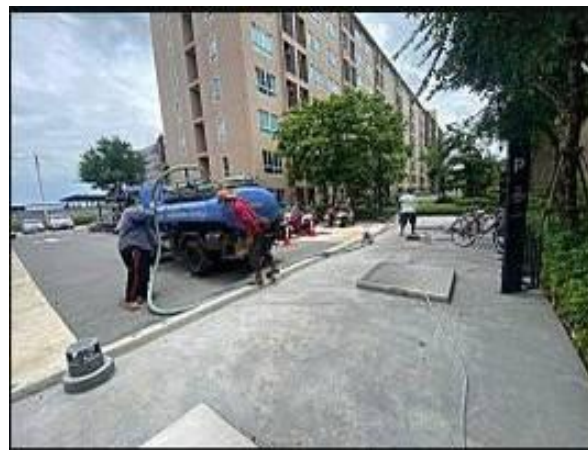
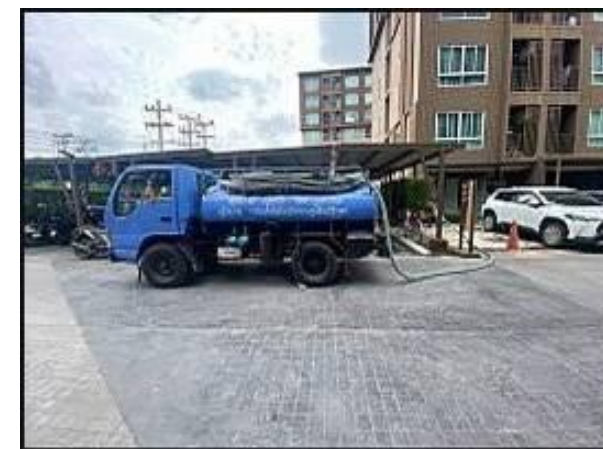
ภาพที่ 2-5 ระบบบำบัดน้ำเสีย

1. ทรัพยากรสิ่งแวดล้อมทางกายภาพ (ต่อ)				
1.7 คุณภาพน้ำ	1. โครงการออกแบบให้มีระบบบำบัดน้ำเสียจำนวน 9 ชุดเป็นระบบ Activated Sludge จำนวน 6 ชุด สำหรับรองรับน้ำเสียจากอาคาร A อาคาร B และ อาคาร C เป็นขนาดรองรับ 80 ลบม./วัน จำนวน 4 ชุด และขนาดรองรับ 60 ลบ.ม./วัน จำนวน 2 ชุด และเป็นถึง บำบัดน้ำเสียสำเร็จรูปแบบชีวภาพ โดยอาศัยระบบบำบัดแบบ เกรอะ-ครองแบบเติมอากาศ(Septic anaerobic & Aerobic filter) จำนวน 3 ชุด สำหรับรองรับน้ำเสียจากอาคารคลับเฮาส์และอาคาร พักรมูลฝอยรวม เป็นขนาดรองรับ 0.06 ลบม./วัน จำนวน 1 ชุด ขนาดรองรับ 1.80 ลบ.ม./วัน จำนวน 1ชุด และ ขนาดรองรับ 6.00 ลบม./วัน จำนวน 1 ชุด	- ปัจจุบันโครงการจัดให้มีระบบบำบัดน้ำเสีย จำนวน 7 ชุด ประกอบด้วย 1. ระบบบำบัดน้ำเสีย แบบ Activated Sludge อาคาร A และ B ขนาด 80 ลบ.ม/ วัน อาคารละ 2 ชุด 2. ระบบบำบัดน้ำเสียแบบ Activated Sludge อาคาร C ขนาด 60 ลบ.ม/วัน 2 ชุด 3. ระบบบำบัดน้ำเสีย แบบ Septic anaerobic & Aerobic filter) ของห้องพักขยะรวม และคลับเฮาส์ จำนวน 1 ชุด	-	ภาพที่ 2-5

2. จัดให้มีระบบกำจัดก๊าซมีเทน อยู่ใต้ดินบริเวณพื้นที่สีเขียวใกล้ ระบบบำบัดน้ำเสียแต่ละชุด	- โครงการจัดให้มีระบบกำจัดก๊าซมีเทน อยู่ใต้ดินบริเวณ พื้นที่สีเขียวของโครงการ	-	ภาพที่ 2-5

3. คุณค่าการใช้ประโยชน์ของมนุษย์ (ต่อ)				
3.3 การบำบัดน้ำเสีย (ต่อ)	8. จัดให้มีมอเตอร์ไฟฟ้าเฉพาะระบบบำบัดน้ำเสียรวม	- โครงการจัดให้มีมอเตอร์ไฟฟ้าเฉพาะระบบบำบัดน้ำเสียรวม	-	ภาพที่ 2-5

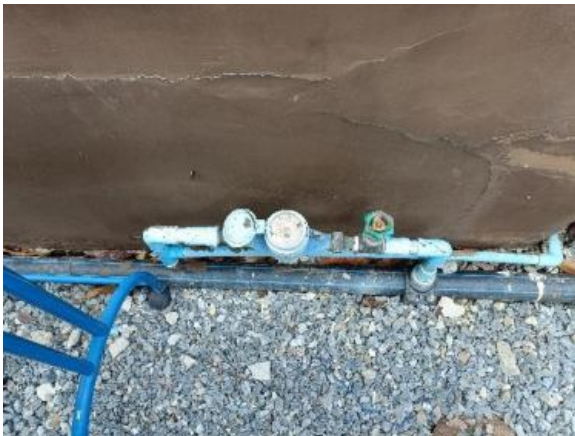
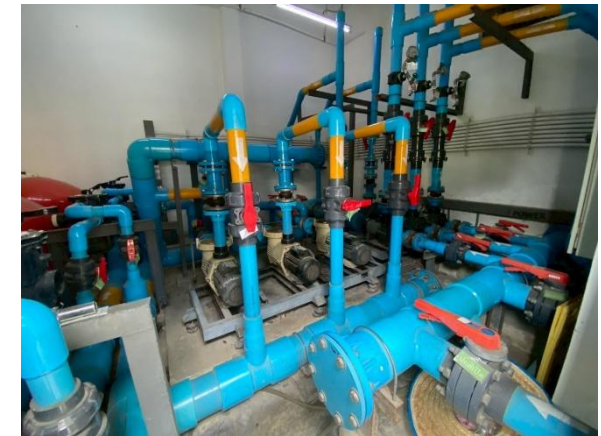
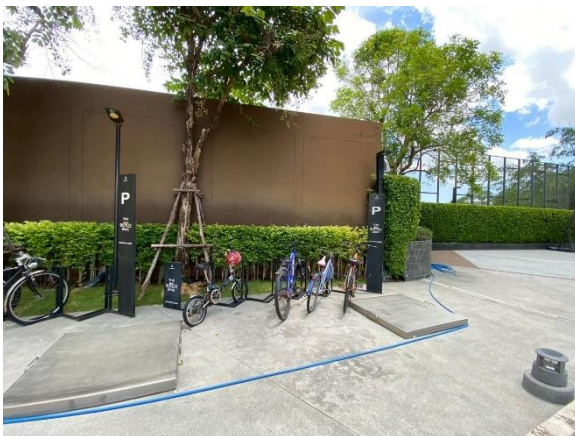
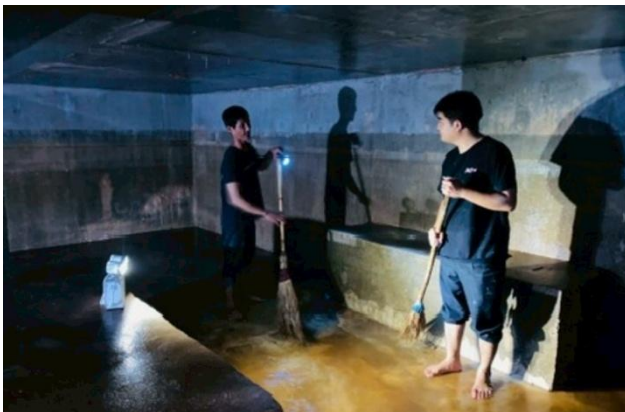
3. คุณค่าการใช้ประโยชน์ของมนุษย์				
3.1 น้ำใช้	1. โครงการมีการใช้น้ำประปา แต่เพื่อเป็นการลดภาระการใช้น้ำของ ชุมชนใกล้เคียงโครงการจึงใช้น้ำบาดาลร่วมด้วย โดยมีอัตราการสูบน้ำ บาดาล 240 ลบ.ม./วัน ซึ่งไม่เกินเกณฑ์ที่ระบุไว้ในใบอนุญาตให้ใช้น้ำ บาดาล	- ปัจจุบันโครงการใช้น้ำบาดาลมาทำเป็นน้ำประปาใช้ ภายในโครงการ โดยได้รับอนุญาตให้สูบน้ำบาดาลจำนวน 3 บ่อ	-	ภาพที่ 2-6

2. โครงการมีการสำรองน้ำรวมทั้งหมด 1,060.54 บ.ม /วันโดยมี รายละเอียดดังนี้ - จัดให้มีถังเก็บน้ำดิบ ความจุ 250 ลบ.ม. และถังเก็บน้ำใสความจุ 250 ลบ.ม. จัดให้มีถังเก็บน้ำสำรองใต้ดินของโครงการ จำนวน 3	โครงการจัดให้มีการสำรองน้ำดังนี้ - ถังสำรองน้ำดิบ 1 ถัง - ถังสำรองน้ำใส 1 ถัง - ถังเก็บน้ำใต้อาคาร A B และ C อาคารละ 1 ถัง	-	ภาพที่ 2-6

3. จัดให้มีระบบปรับปรุงคุณภาพน้ำบาดาล ซึ่งเป็นน้ำสำรองใช้ของโครงการจำนวน 1 ชุด ก่อนนำไปเก็บไว้ยังบ่อเก็บน้ำใต้ดิน ใกล้กับระบบปรับปรุง ขนาดความจุ 250 ลบ.ม.	- โครงการจัดให้มีระบบปรับปรุงคุณภาพน้ำบาดาลจำนวน 1 ชุด	-	ภาพที่ 2-6

12.ล้างทำความสะอาดถังเก็บน้ำทุก 6 เดือน โดยประชาสัมพันธ์แจ้งกำหนด วัน เวลา และช่วงเวลาที่ทำการล้างให้ผู้พักอาศัยทราบล่วงหน้าก่อนทำความสะอาด	- โครงการมีการล้างทำความสะอาดถังเก็บภายในโครงการอย่างสม่ำเสมอเมื่อตรวจสอบและพบว่าปริมาณตะกอนเกิดขึ้นจำนวนมาก	-	ภาพที่ 2-6

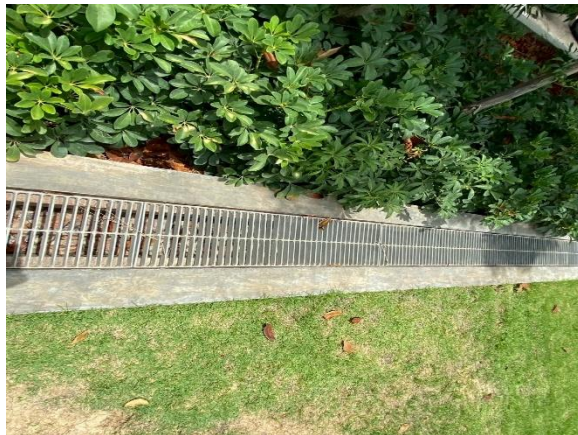
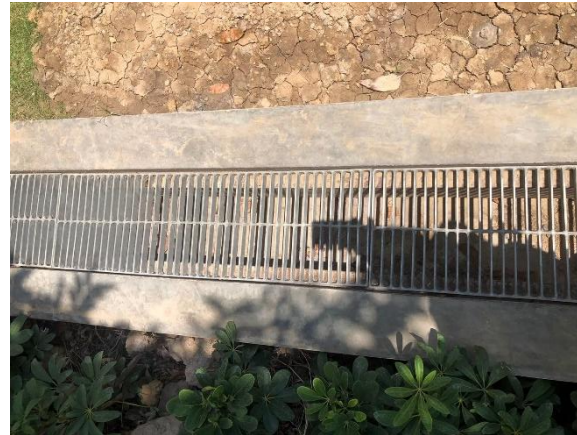
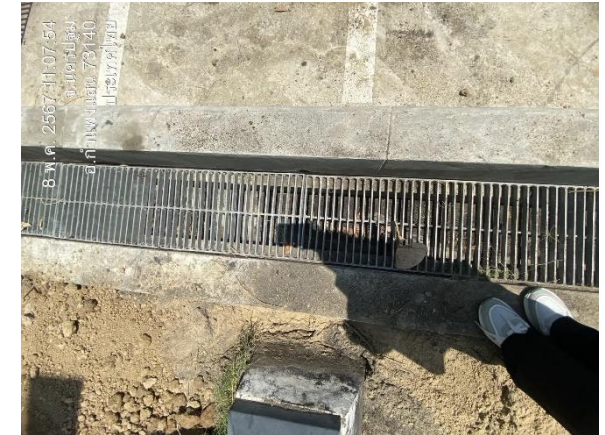
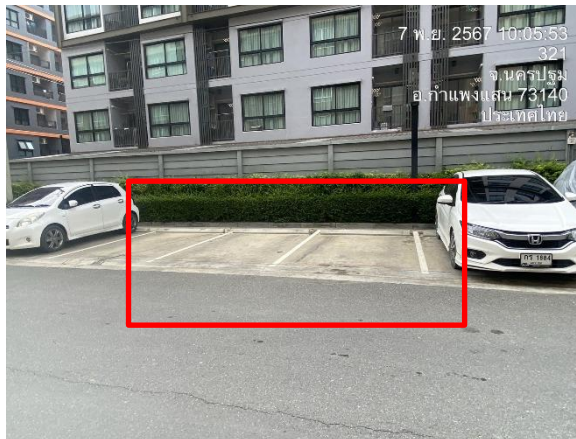
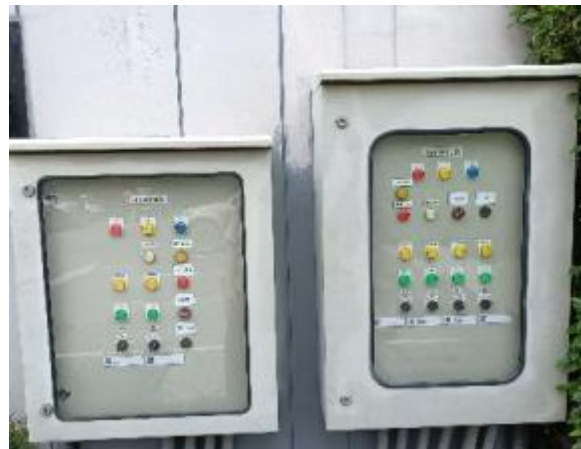
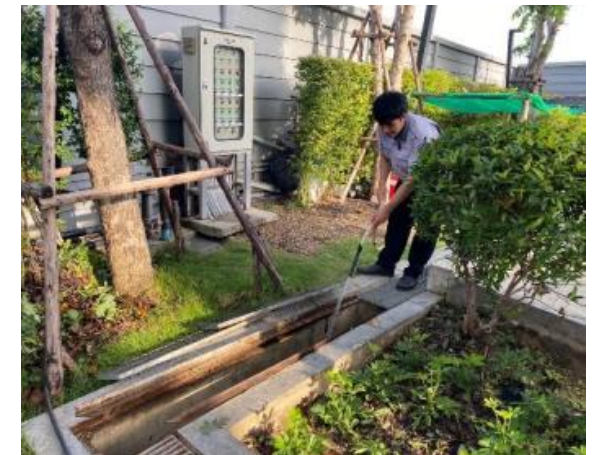
ภาพที่ 2-7 ระบบระบายน้ำ

3.3 การระบายน้ำและการป้องกันน้ำท่วม	1. จัดให้มีการท่อน้ำในบ่อท่อน้ำเพื่อชะลอน้ำฝนไว้ในโครงการ 276.00 ลูกบาศก์เมตร/บ่อ จำนวน 2 บ่อ ปริมาตรบ่อท่อน้ำรวมเท่ากับ 552.00 ลูกบาศก์เมตร	- โครงการจัดให้มีบ่อท่อน้ำจำนวน 2 บ่อ และมีการดูแลอยู่เสมอ	-	ภาพที่ 2-7

3. ฉีดล้างท่อระบายน้ำภายในโครงการ ปีละ 2 ครั้ง	- โครงการมีการตรวจสอบท่อระบายน้ำเป็นประจำทุกเดือน และทำการฉีดล้างเมื่อเกิดการอุดตัน	-	ภาพที่ 2-7

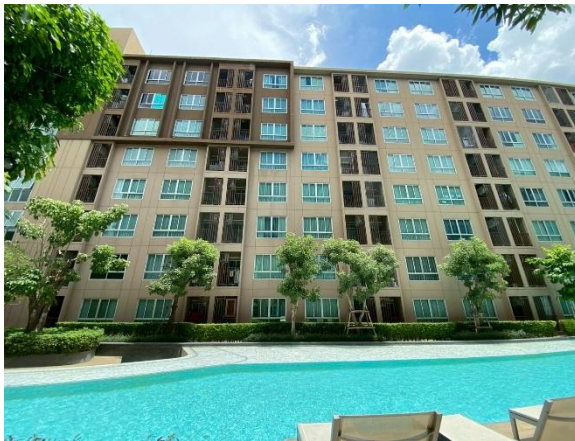
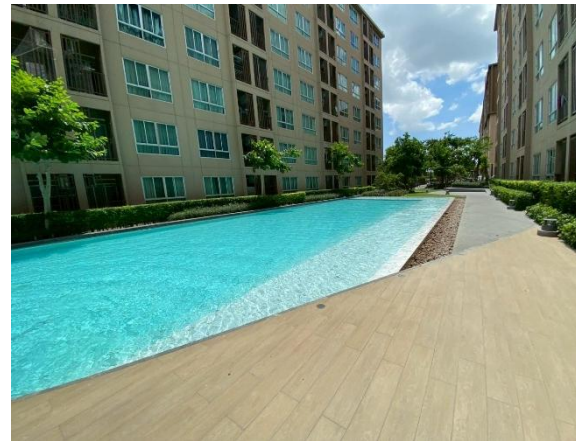
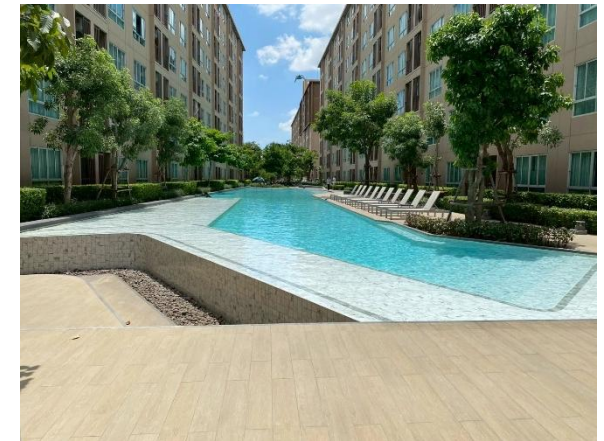
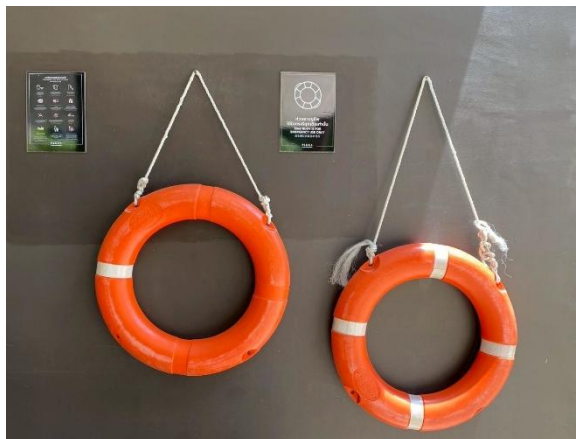
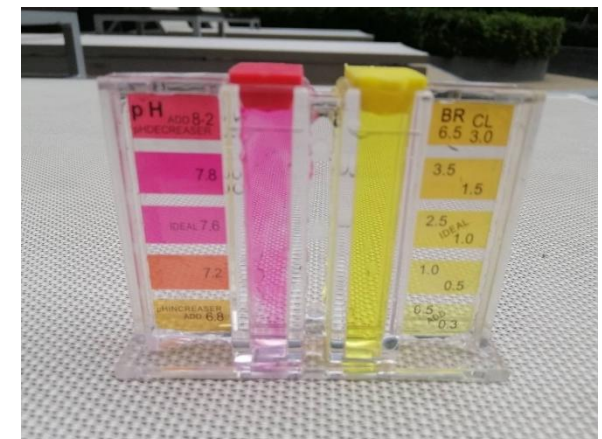
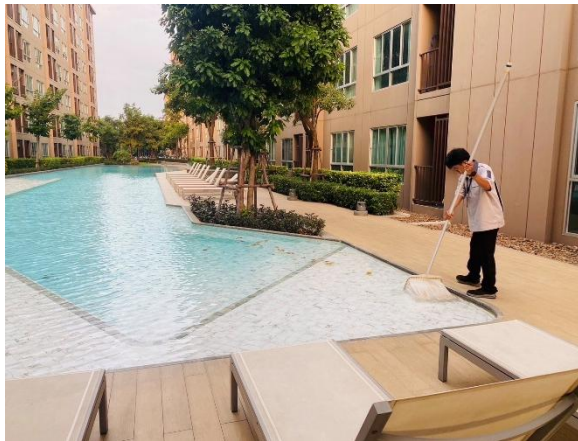
3. คุณค่าการใช้ประโยชน์ของมนุษย์ (ต่อ)				
3.4 การสาธารณสุข อาชีวอนามัยและสุขภาพ	โครงสร้างสระว่ายน้ำ	- สระว่ายน้ำของโครงการสร้างด้วยคอนกรีตเสริมเหล็กหรือวัสดุที่มีความแข็งแรงน้ำซึมไม่ได้ พื้นและผนังเรียบทำความสะอาดง่าย	-	ภาพที่ 2-8

1. สร้างด้วยคอนกรีตเสริมเหล็กหรือวัสดุที่มีความแข็งแรงน้ำซึมไม่ได้ พื้นและผนังเรียบทำความสะอาดง่าย	- สระว่ายน้ำของโครงการมีรางระบายน้ำรอบสระว่ายน้ำ	-	ภาพที่ 2-8

2. จัดให้มีรางระบายน้ำรอบสระว่ายน้ำ เพื่อรับน้ำล้นที่มีลักษณะทำความสะอาดง่าย และขนาดเพียงพอเพื่อรับน้ำล้นหรือมีบ่อพักน้ำล้น เพื่อให้สามารถรับน้ำล้นเพียงพอ ความกว้าง 30-40 เซนติเมตร	- โครงสร้างออกแบบให้ทางเดินบริเวณสระว่ายน้ำไม่ลื่น น้ำไม่ขัง ทำความสะอาดง่ายและสามารถป้องกันน้ำจากทางเดินไหลลงสู่สระว่ายน้ำ ทางเดินรอบสระว่ายน้ำความกว้างไม่น้อยกว่า 1.20 เมตร	-	ภาพที่ 2-8

3. ขอบสระว่ายน้ำ และทางเดินรอบสระว่ายน้ำต้องไม่ลื่น น้ำไม่ขัง ทำความสะอาดง่ายและสามารถป้องกันน้ำจากทางเดินไหลลงสู่สระว่ายน้ำ ทางเดินรอบสระว่ายน้ำความกว้างไม่น้อยกว่า 1.20 เมตร	- โครงสร้างออกแบบอาคารประกอบ ทำด้วยวัสดุมั่นคงแข็งแรง พื้นเรียบน้ำซึมไม่ได้ ไม่ลื่น ทำความสะอาดง่าย พื้นลาดเอียงเล็กน้อยเพื่อการระบายน้ำที่ดี แยกกันเป็นสัดส่วนระหว่างชายและหญิง	-	ภาพที่ 2-8

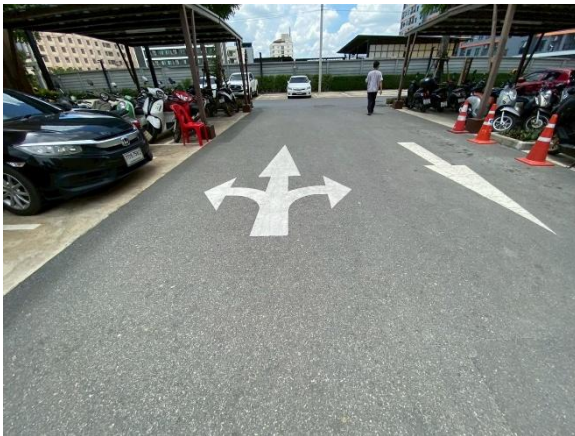
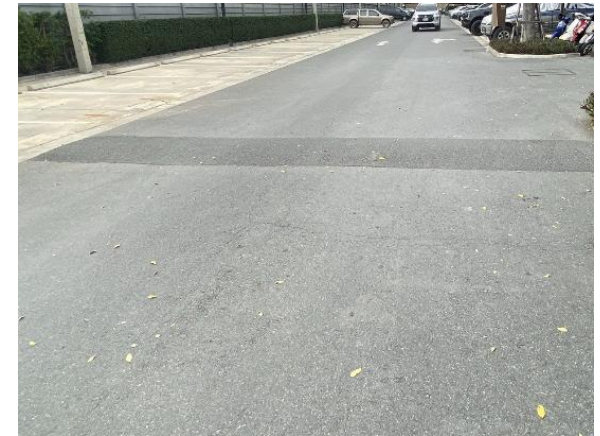
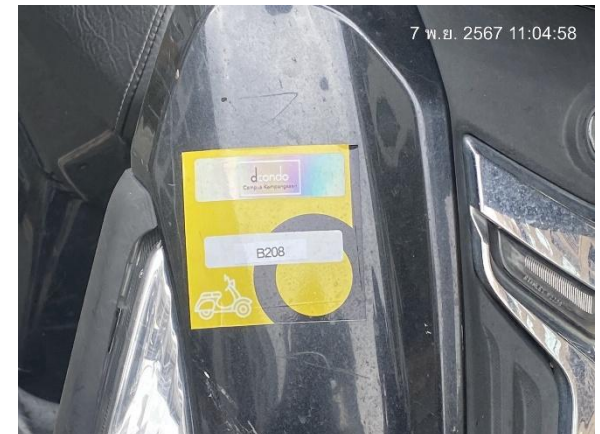
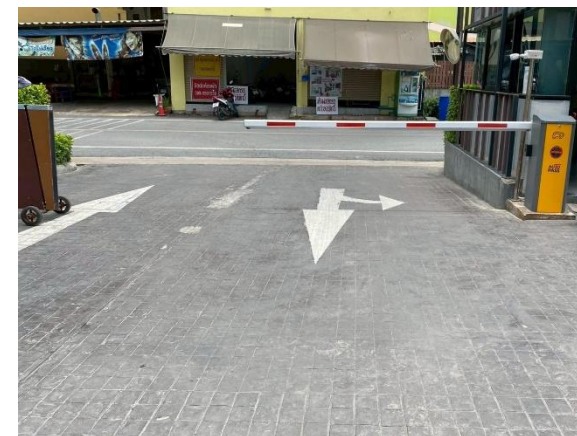
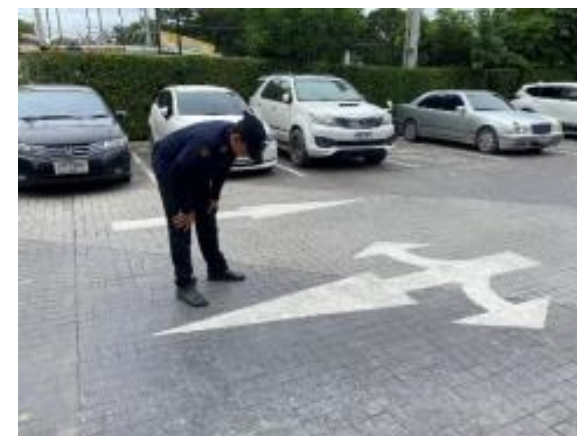
ภาพที่ 2-10 การจราจรและที่จอดรถภายในโครงการ

1.2 ทรัพยากรดิน	1. จัดให้มีพื้นที่สีเขียว 2,420.69 ตารางเมตร	- โครงการมีการจัดให้มีพื้นที่สีเขียวตามที่ออกแบบไว้	-	ภาพที่ 2-1
1.3 สภาพภูมิอากาศและ คุณภาพอากาศ	1. ควบคุมความเร็วของรถภายในโครงการ เพื่อลดการฟุ้งกระจายของ ฝุ่นละออง เช่น ป้ายจำกัดความเร็ว เป็นต้น	- โครงการมีการติดป้ายจำกัดความเร็วของรถ	-	ภาพที่ 2-10

4. ติดป้ายห้ามติดเครื่องยนต์ทิ้งไว้บริเวณลานจอดรถยนต์โดยดับ เครื่องทันที เมื่อจอดรถแล้ว	- โครงการมีการติดป้ายห้ามติดเครื่องยนต์ทิ้งไว้บริเวณ บอร์ดประชาสัมพันธ์ แต่ยังไม่มีการติดประกาศบริเวณ ลานจอดรถยนต์	-	ภาพที่ 2-10

3. ควบคุมความเร็วของการใช้รถในบริเวณพื้นที่โครงการ เช่น ติดป้ายจำกัดความเร็ว เพื่อลดความเร็วและระดับความสั่นสะเทือนที่เกิดจากการสัญจรของรถยนต์	- โครงการจัดให้มี รปภ. เป็นเจ้าหน้าที่คอยควบคุมความเร็วของรถ แต่ยังไม่มีการติดป้ายจำกัดความเร็ว	-	ภาพที่ 2-10

1.5 ความสั่นสะเทือน	1. จัดให้มีเจ้าหน้าที่รักษาความปลอดภัย ควบคุมความเร็วของการใช้รถในบริเวณพื้นที่โครงการ เช่น ติดป้ายจำกัดความเร็วเพื่อลดความเร็วและระดับเสียงที่เกิดจากการสัญจรของรถยนต์ให้ลดลง	- โครงการจัดให้มี รปภ. เป็นเจ้าหน้าที่คอยควบคุมความเร็วของรถ แต่ยังไม่มีการติดป้ายจำกัดความเร็ว	-	ภาพที่ 2-10
