บทที่ 2

ผลการปฏิบัติตามมาตรการลดผลกระทบสิ่งแวดล้อม

ตารางที่ 2.1 สรุปผลการปฏิบัติตามมาตรการลดผลกระทบสิ่งแวดล้อม โครงการเดอะ นาคาไอแลนด์ อะ ลักซ์ชัวรี คอลเลคชั่น รีสอร์ท แอนด์ สปา ภูเก็ต (ส่วนขยาย) บริษัท เฮอร์วิน ภูเก็ต จำกัด ประจำเดือนกรกฎาคม – ธันวาคม 2567

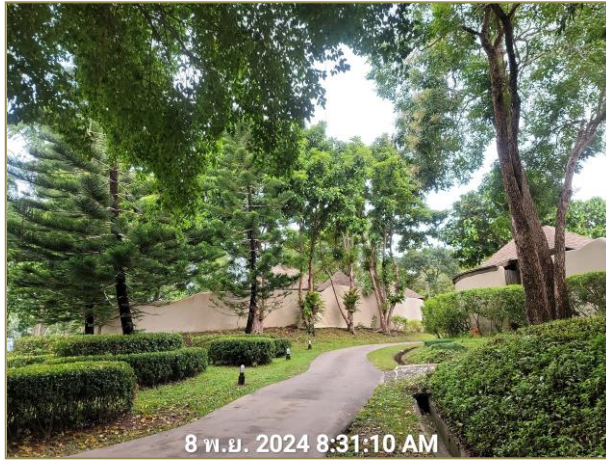
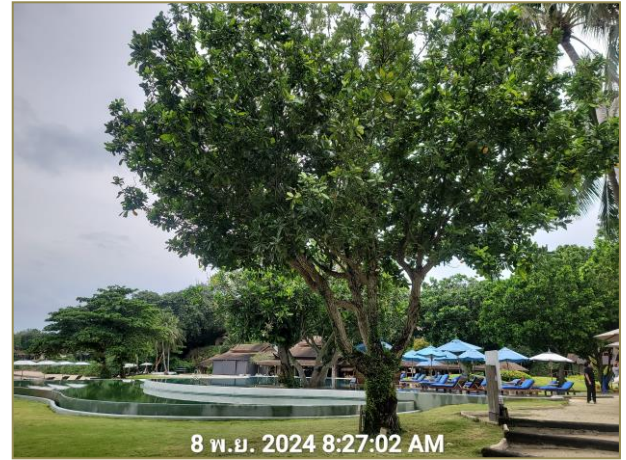
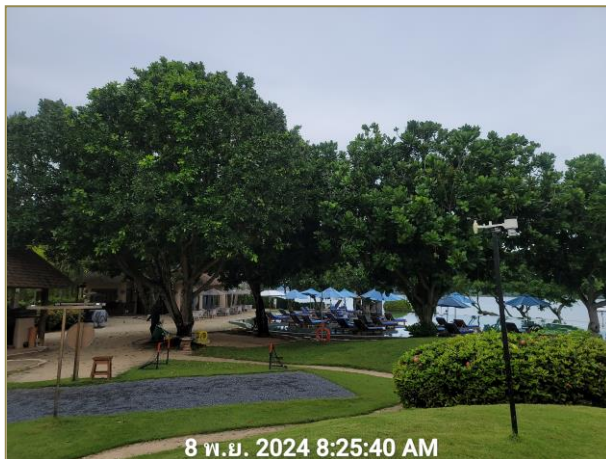
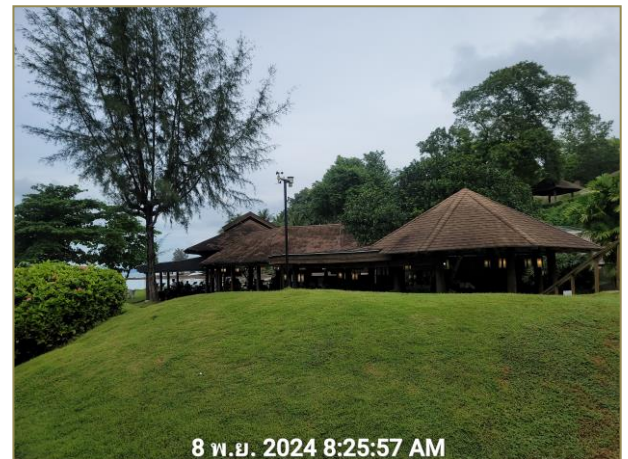
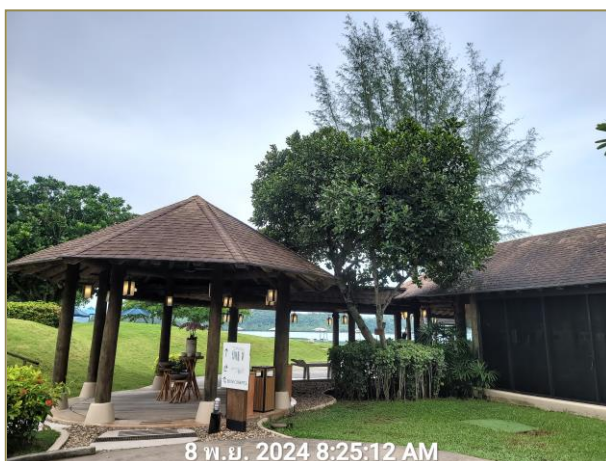
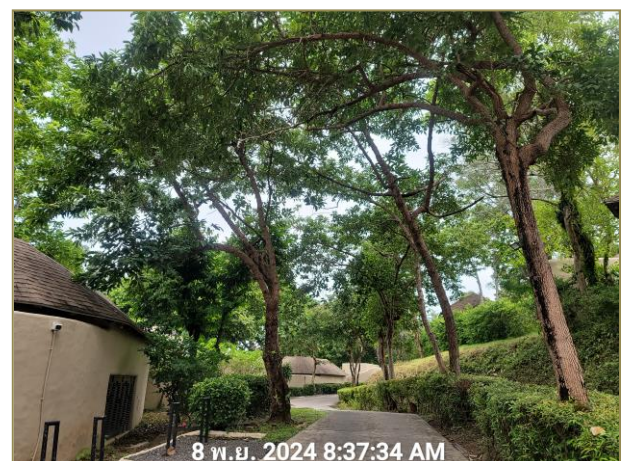
รูปที่ 2.1 พื้นที่สีเขียว

| ผลกระทบสิ่งแวดล้อม | มาตรการลดผลกระทบ | รายละเอียดการปฏิบัติจริง | ปัญหาและแนวทางแก้ไข |
|---|--|--|--|
| 1. ทรัพยากรทางกายภาพ 1.1 สภาพภูมิประเทศ 1.2 ทรัพยากรดินและการเกิดดินถล่ม | 1. โครงการจัดให้พื้นที่สีเขียว ร้อยละ 42.02 ของพื้นที่โครงการ 2. น้ำฝนจะไหลลงสู่ท่อระบายน้ำคอนกรีตขนาดเส้นผ่านศูนย์กลาง 0.6 เมตร และ 0.8 เมตร ที่มีบ่อบักน้ำเป็นระยะอยู่โดยรอบพื้นที่โครงการ โดยอาศัยแรงโน้มถ่วงของโลก (Gravity) ผ่านบ่อบักเป็นระยะๆก่อนลงสู่บ่อหนึ่งน้ำแบบเปิดปริมาตร 240 ลูกบาศก์เมตร ทางโครงการจะนำน้ำฝนที่หนองไว้มาใช้รดน้ำต้นไม้ ส่วนที่เหลือจะระบายลงสู่บ่อดักขยะ บ่อบักน้ำ และระบายออกสู่ทะเลต่อไป | - โครงการมีพื้นที่สีเขียวร้อยละ 50 ของพื้นที่ทั้งหมดของโครงการ (รูปที่ 2.1) - น้ำฝนที่ตกลงสู่โครงการจะไหลเข้าสู่ท่อระบายน้ำคอนกรีต (รูปที่ 2.2) ขนาด 0.6 และ 0.8 เมตร ที่มีอยู่เป็นระยะรอบพื้นที่โครงการ โดยผ่านบ่อบักน้ำปริมาตร 240 ลูกบาศก์เมตร และบางส่วนไหลออกสู่ทะเล และทางโครงการจะนำน้ำฝนที่หนองไว้มาใช้รดน้ำต้นไม้ ส่วนที่เหลือจะระบายลงสู่บ่อดักขยะ บ่อบักน้ำ และระบายออกสู่ทะเลต่อไป และทางโครงการได้มีการใช้น้ำบาดาลร่วมด้วย | - ไม่พบปัญหา - ไม่พบปัญหา |

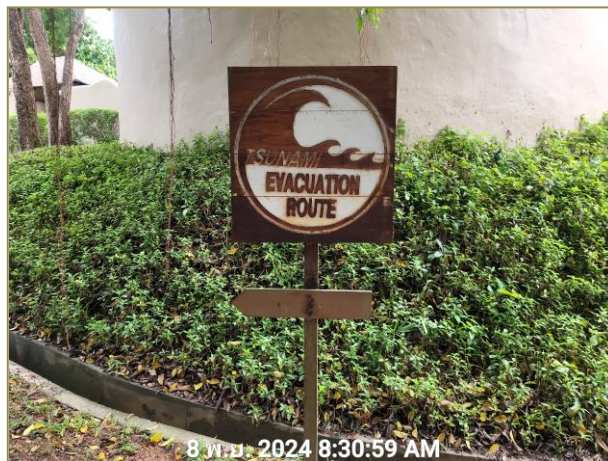
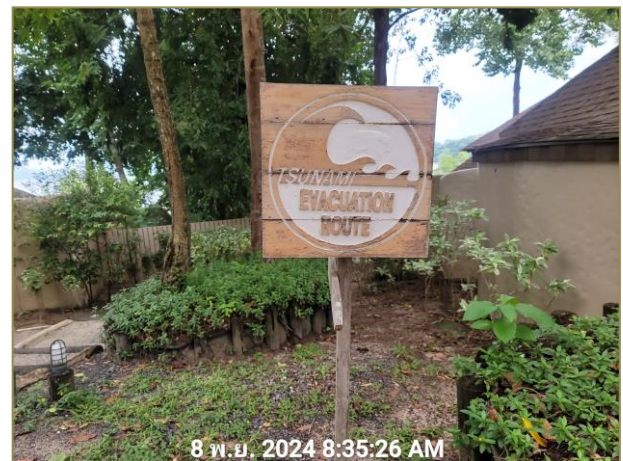
รูปที่ 2.3 พื้นที่หลบภัยสึนามิ

| ผลกระทบสิ่งแวดล้อม | มาตรการลดผลกระทบ | รายละเอียดการปฏิบัติจริง | ปัญหาและแนวทางแก้ไข |
|---|--|--|--|
| 1.3 ธรณีวิทยา การเกิดแผ่นดินไหว และการเกิดสึนามิ | 1. จัดให้มีพื้นที่หลบภัยสึนามิ บริเวณด้านหน้าอาคารร้านอาหารส่วนเดิม ขนาดพื้นที่ 400 ตารางเมตร 2. จัดให้มีแผนผังเส้นทางอพยพหนีภัยไปยังจุดรวมพลที่ติดไว้บริเวณทางเดินในอาคาร 3. จัดให้มีแผนผังเส้นทางหนีภัยไว้ภายในบริเวณโครงการ เมื่อเกิดเหตุการณ์ภัยพิบัติขึ้นผู้อาศัยในพื้นที่โครงการก็สามารถอพยพไปยังจุดที่ปลอดภัยได้อย่างรวดเร็ว และไม่เกิดการชุมนุม | - โครงการจัดให้มีพื้นที่หลบภัยสึนามิ ซึ่งอยู่บริเวณด้านหน้าอาคาร ร้านอาหารส่วนเดิม โดยมีขนาดพื้นที่ ประมาณ 500 ตารางเมตร (รูปที่ 2.3) - โครงการได้จัดให้มีจุดรวมพล (รูปที่ 2.6) ภายในโครงการ จำนวน 2 จุด ซึ่งมีป้ายบอกเส้นทางอพยพบริเวณทางเดินภายในอาคาร (รูปที่ 2.5) - โครงการได้จัดแผนผังเส้นทางหนีภัย ไว้ภายในบริเวณโครงการ เพื่อให้ผู้เข้าพักได้สามารถอพยพไปยังจุดที่ปลอดภัยได้ และไม่เกิดการชุมนุม (รูปที่ 2.4) | - ไม่พบปัญหา - ไม่พบปัญหา - ไม่พบปัญหา |

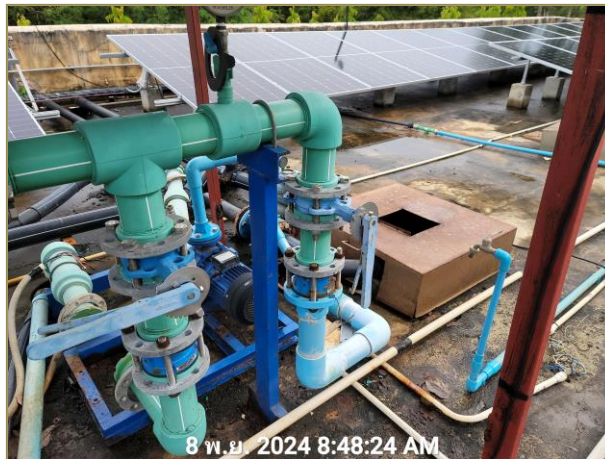
รูปที่ 2.9 ถังเก็บน้ำสำรอง

| ผลกระทบสิ่งแวดล้อม | มาตรการป้องกันและแก้ไขผลกระทบสิ่งแวดล้อม | รายละเอียดการปฏิบัติจริง | ปัญหาและแนวทางแก้ไข |
|---|--|---|--|
| 3.3 การใช้น้ำ | 1. ถังเก็บน้ำสำรองที่รวมปริมาณน้ำที่กักเก็บไว้ในโครงการทั้งหมด 1,300 ลูกบาศก์เมตร ซึ่งโครงการสามารถสำรองน้ำไว้ใช้ได้ 10 วัน | - โครงการมี ถังเก็บน้ำสำรอง ที่มีปริมาตรการกักเก็บทั้งหมด 1,300 ลูกบาศก์เมตร ซึ่งสามารถสำรองน้ำได้นาน 10 วัน (รูปที่ 2.9) | - ไม่พบปัญหา |

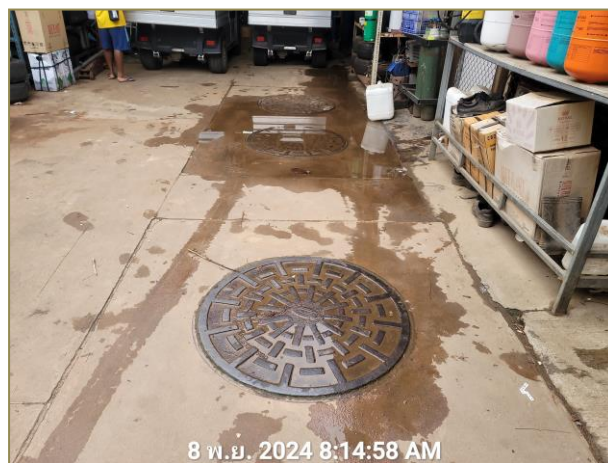
รูปที่ 2.13 ระบบบำบัดน้ำเสีย

| ผลกระทบสิ่งแวดล้อม | มาตรการป้องกันและแก้ไขผลกระทบสิ่งแวดล้อม | รายละเอียดการปฏิบัติจริง | ปัญหาและแนวทางแก้ไข |
|---|--|--|---|
| 3.5 การจัดการน้ำเสีย | <p>1. จัดให้มีระบบระบายน้ำเสียขั้นต้น (ถังกรอง) สามารถรองรับน้ำเสียได้ 2.40 ลูกบาศก์เมตร/วัน และระบบบำบัดน้ำเสียชนิดเติมอากาศชนิดเลี้ยงตะกอนติดกับที่ (Fixed Film) จำนวน 1 ชุด สำหรับรองรับอาคารส่วนเดิมและส่วนขยายปริมาณน้ำเสียเข้าสู่ระบบ 83.90 ลูกบาศก์เมตร/วัน พื้นที่ส่วนสนับสนุนจะรองรับน้ำเสียจากอาคาร BOH อาคาร M&E และอาคารบ้านพักพนักงานปริมาณน้ำเสียเข้าสู่ระบบ 23.62 ลูกบาศก์เมตร/วัน โดยใช้ถังบำบัดน้ำเสีย 1 ชุด สามารถรองรับน้ำเสียได้ 90 ลูกบาศก์เมตร/วัน เพื่อให้มีคุณภาพตามเกณฑ์มาตรฐานควบคุมการระบายน้ำทิ้งจากอาคารประเภท ข.</p> <p>2. น้ำเสียผ่านการบำบัดแล้ว จะปล่อยลงสู่บ่อดินน้ำต้นไม้ ขนาด 45 ลูกบาศก์เมตร จำนวน 2 บ่อ และฆ่าเชื้อโดยการเติมคลอรีนจากบ่อดินน้ำต้นไม้ จะสูบไปใช้รดน้ำต้นไม้ในพื้นที่สีเขียวภายในโครงการจนหมด</p> | <p>- ระบบบำบัดน้ำเสียของโครงการ มี 2 ชุดเป็นระบบบำบัดแบบเติมอากาศชนิดเลี้ยงตะกอนติดกับที่ (Fixed Film) จำนวน 1 ชุด สำหรับรองรับจากส่วนเดิมและส่วนขยาย โดยสามารถรองรับปริมาณน้ำเสียประมาณ 83.90 ลบ.ม. /วัน พื้นที่สนับสนุนจะรองรับน้ำเสียจากอาคาร BOH อาคาร M&E และอาคารบ้านพักพนักงาน โดยใช้ถังบำบัดน้ำเสีย 1 ชุด ที่สามารถรองรับน้ำเสียได้ประมาณ 90 ลบ.ม./วัน</p> <p>- น้ำเสียที่ผ่านการบำบัดแล้วจะปล่อยลงสู่บ่อดินน้ำต้นไม้ ขนาด 45 ลบ.ม. จำนวน 2 บ่อ โดยมีการเติมคลอรีนเพื่อฆ่าเชื้อ หลังจากนั้นจะสูบไปใช้โดยการรดน้ำต้นไม้ภายในพื้นที่โครงการทั้งหมด</p> | <p>- ไม่พบปัญหา</p> <p>- ไม่พบปัญหา</p> |

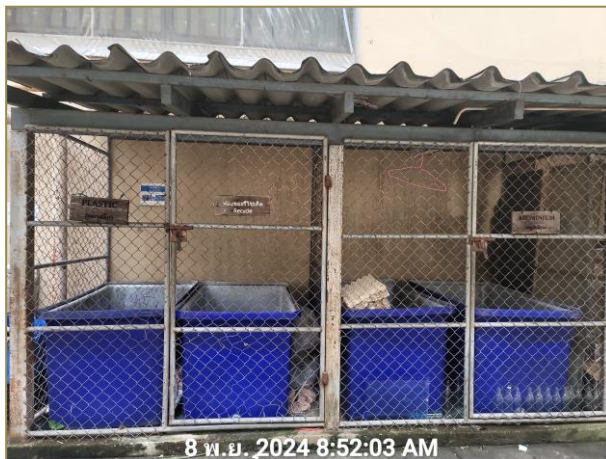
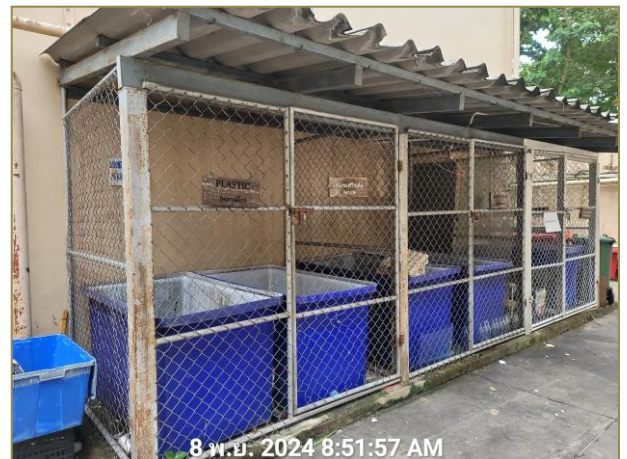
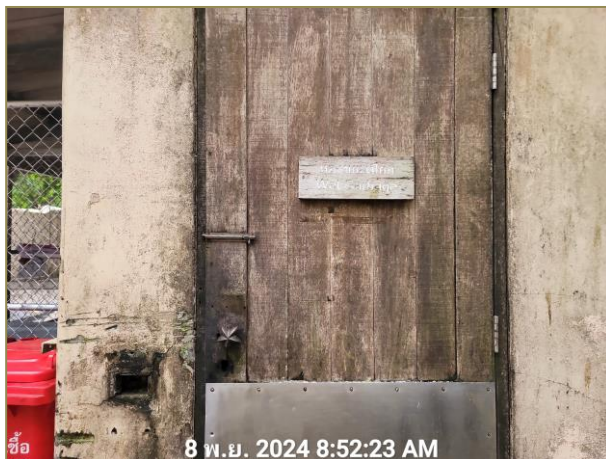
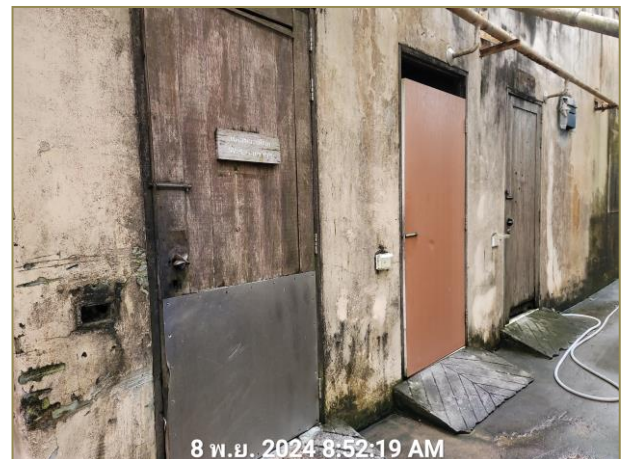
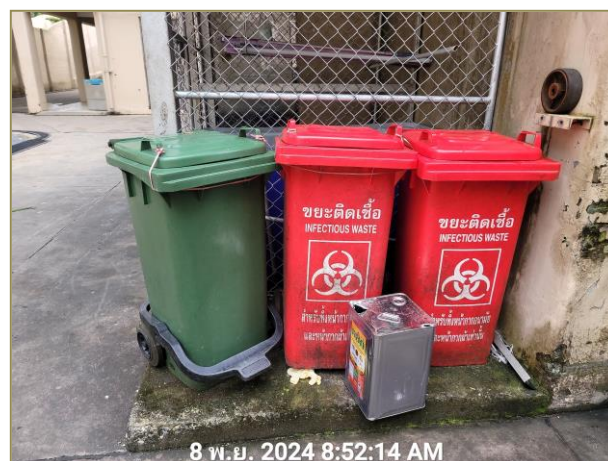
รูปที่ 2.17 ห้องพักขยะ

| ผลกระทบสิ่งแวดล้อม | มาตรการป้องกันและแก้ไขผลกระทบสิ่งแวดล้อม | รายละเอียดการปฏิบัติจริง | ปัญหาและแนวทางแก้ไข |
|---|---|--|--|
| 3.6 การจัดการขยะมูลฝอย | 1. ออกแบบให้ตำแหน่งของห้องพักขยะ ตั้งอยู่บริเวณชั้นที่ 1 ของอาคาร BOH ซึ่งสามารถเก็บขนได้อย่างสะดวก รวดเร็ว ไม่รบกวนผู้ใช้บริการภายในโครงการ 2. จัดให้มีห้องพักขยะรวมแบ่งออกเป็น 3 ห้อง เพื่อรองรับขยะอินทรีย์ ห้องพักขยะแห้ง และห้องพักขยะรีไซเคิล/ขยะอันตราย สามารถรองรับขยะได้ประมาณ 22 วัน เมื่อเปิดดำเนินการ โครงการจะเก็บขนขยะมูลฝอยจากห้องพักขยะรวมลำเลียงขึ้นเรือโดยสารของโครงการ ไปยังท่าเทียบเรือบ้านอ่าวปอ เพื่อขนส่งขยะมูลฝอยโดยรถบรรทุก 6 ล้อไปกำจัดยังเตาเผาของเทศบาลนครภูเก็ต 3. กวดขันให้พนักงานทำความสะอาดประจำโครงการรวบรวมขยะมูลฝอยภายในห้องพัก อย่างน้อยวันละ 1 ครั้ง บรรจุลงในถุงขยะพร้อมมัดปากถุงให้เรียบร้อย ก่อนนำไปรวบรวมไว้ที่ห้องพักขยะรวมของโครงการ | - ห้องพักขยะของโครงการ ตั้งอยู่ที่บริเวณชั้น 1 ของอาคาร BOH ซึ่งสามารถเก็บขนได้อย่างสะดวก (รูปที่ 2.17) - ห้องพักขยะของโครงการแบ่งออกเป็น 3 ห้อง เพื่อรองรับ ขยะเปียก ขยะแห้ง ขยะรีไซเคิล/ขยะอันตราย โดยมีการเก็บขนมูลฝอยจากห้องพักขยะลำเลียงขึ้นเรือหางยาง โดยโครงการจ้างบ. เอกชนเข้ามาดูแลเก็บขน - โครงการให้พนักงานทำความสะอาดประจำโครงการ รวบรวมขยะจากห้องพักวันละ 1 ครั้ง โดยมีการคัดแยกขยะ จากนั้นผูกปากถุงให้เรียบร้อยก่อนนำไปพักไว้ที่ห้องพักขยะเพื่อรอการเก็บขน | - ไม่พบปัญหา - ไม่พบปัญหา - ไม่พบปัญหา |

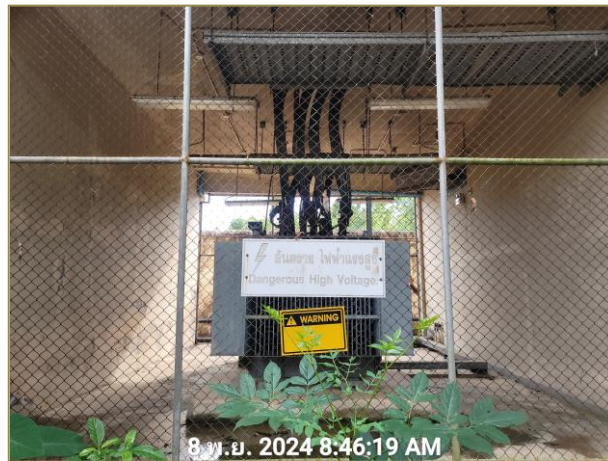
รูปที่ 2.18 หม้อแปลงไฟฟ้า

| ผลกระทบสิ่งแวดล้อม | มาตรการป้องกันและแก้ไขผลกระทบสิ่งแวดล้อม | รายละเอียดการปฏิบัติจริง | ปัญหาและแนวทางแก้ไข |
|---|--|---|---|
| 3.7 ไฟฟ้า | <p>1. ติดตั้งหม้อแปลงไฟฟ้าชนิดน้ำมัน (Oil Immersed Type Transformers) ขนาด 800 KVA จำนวน 1 ชุด เพื่อลดแรงดันต่ำเข้าสู่แผงจ่ายไฟหลัก (MDB) โดยโครงการจะรับกระแสไฟฟ้าผ่านหม้อแปลง ก่อนแปลงไฟฟ้าแรงสูงขนาด 33 kV เป็น 400/230 V เพื่อจ่ายไฟฟ้าไปยังแต่ละอาคาร</p> <p>2. จัดให้มีเครื่องกำเนิดไฟฟ้าสำรองขนาด 1,000 KVA จำนวน 3 ชุด(ส่วนเดิมและส่วนขยาย) เพื่ออำนวยความสะดวกแก่ผู้ให้บริการ โดยจ่ายไฟฟ้าให้ระบบที่มีความสำคัญ</p> | <p>- โครงการติดตั้งหม้อแปลงไฟฟ้าชนิดน้ำมันน้ำมัน ขนาด 800 KVA จำนวน 1 ชุด เพื่อลดแรงดันต่ำเข้าสู่ MDB โดยโครงการจะรับกระแสไฟฟ้าผ่านหม้อแปลง ก่อนแปลงไฟฟ้าแรงสูงขนาด 33 kV เป็น 400/230 V เพื่อจ่ายไฟฟ้าไปยังแต่ละอาคาร (รูปที่ 2.18)</p> <p>- โครงการมีเครื่องกำเนิดไฟฟ้าสำรอง ขนาด 1500 kVA จำนวน 3 เครื่อง (ส่วนเดิมและส่วนขยาย) เพื่ออำนวยความสะดวกให้แก่ผู้เข้าพัก (รูปที่ 2.19)</p> | <p>- ไม่พบปัญหา</p> <p>- ไม่พบปัญหา</p> |

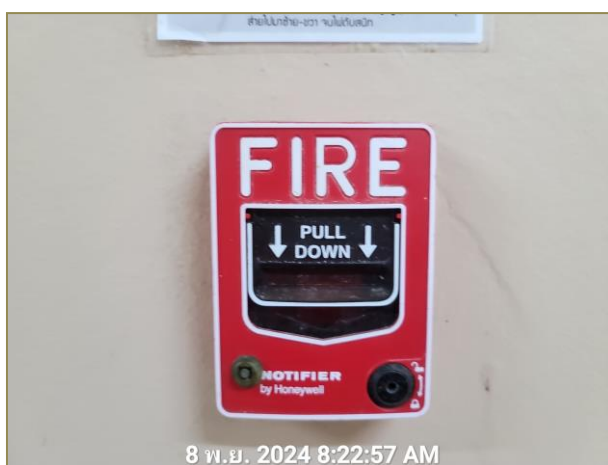
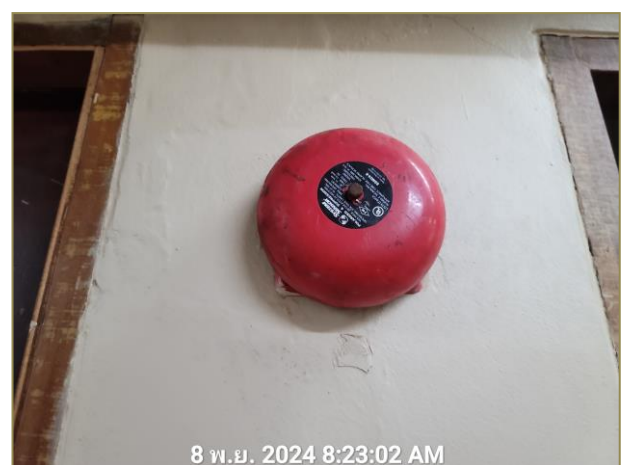
รูปที่ 2.23. ระบบป้องกันและแจ้งเตือนอัคคีภัย

| ผลกระทบสิ่งแวดล้อม | มาตรการป้องกันและแก้ไขผลกระทบสิ่งแวดล้อม | รายละเอียดการปฏิบัติจริง | ปัญหาและแนวทางการแก้ไข |
|---|--|--|---|
| 3.8 การป้องกันอัคคีภัย | <p>1. จัดให้มีระบบป้องกันและแจ้งเตือนอัคคีภัยของโครงการให้เป็นไปตามข้อกำหนดในกฎกระทรวงฉบับที่ 39 (พ.ศ.2537) และฉบับที่ 47 (พ.ศ.2540) และฉบับที่ 55 (พ.ศ. 2543) ออกตามความในพระราชบัญญัติควบคุมอาคาร พ.ศ. 2522</p> <p>2. ตรวจสอบความพร้อมและประสิทธิภาพการทำงานของระบบป้องกันและระงับอัคคีภัยเป็นประจำทุก 6 เดือน หรือตามข้อกำหนดอายุการใช้งานของผลิตภัณฑ์/อุปกรณ์นั้น</p> | <p>- โครงการได้จัดให้มี ระบบป้องกันและแจ้งเตือนอัคคีภัยของโครงการให้เป็นไปตามข้อกำหนดในกฎกระทรวงฉบับที่ 39 (พ.ศ.2537) และฉบับที่ 47 (พ.ศ.2540) และฉบับที่ 55 (พ.ศ. 2543) ออกตามความในพระราชบัญญัติควบคุมอาคาร พ.ศ. 2522 (รูปที่ 2.23)</p> <p>- มีการตรวจสอบความพร้อมและประสิทธิภาพการทำงานของระบบป้องกันและระงับอัคคีภัยเป็นประจำ โดยถึงดับเพลิงมีการตรวจเช็คทุกเดือน และระบบ fire Alarm จ้างให้บ.เอกชนเข้ามาตรวจเช็ค 6 เดือน/ครั้ง</p> | <p>- ไม่พบปัญหา</p> <p>- ไม่พบปัญหา</p> |
