รายงานผลการปฏิบัติตามมาตรการป้องกันและแก้ไขผลกระทบสิ่งแวดล้อม และมาตรการติดตามตรวจสอบผลกระทบสิ่งแวดล้อม

โครงการ : โครงการทางหลวงเชื่อมโยงระหว่างประเทศ ทางหลวงหมายเลข 101

ตอน น่าน - อ.เฉลิมพระเกียรติ (ตอน 2) จ.น่าน

บริษัทผู้จัดทำรายงาน : บริษัท เอเชีย แล็บ แอนด์ คอนซัลแตนท์ จำกัด

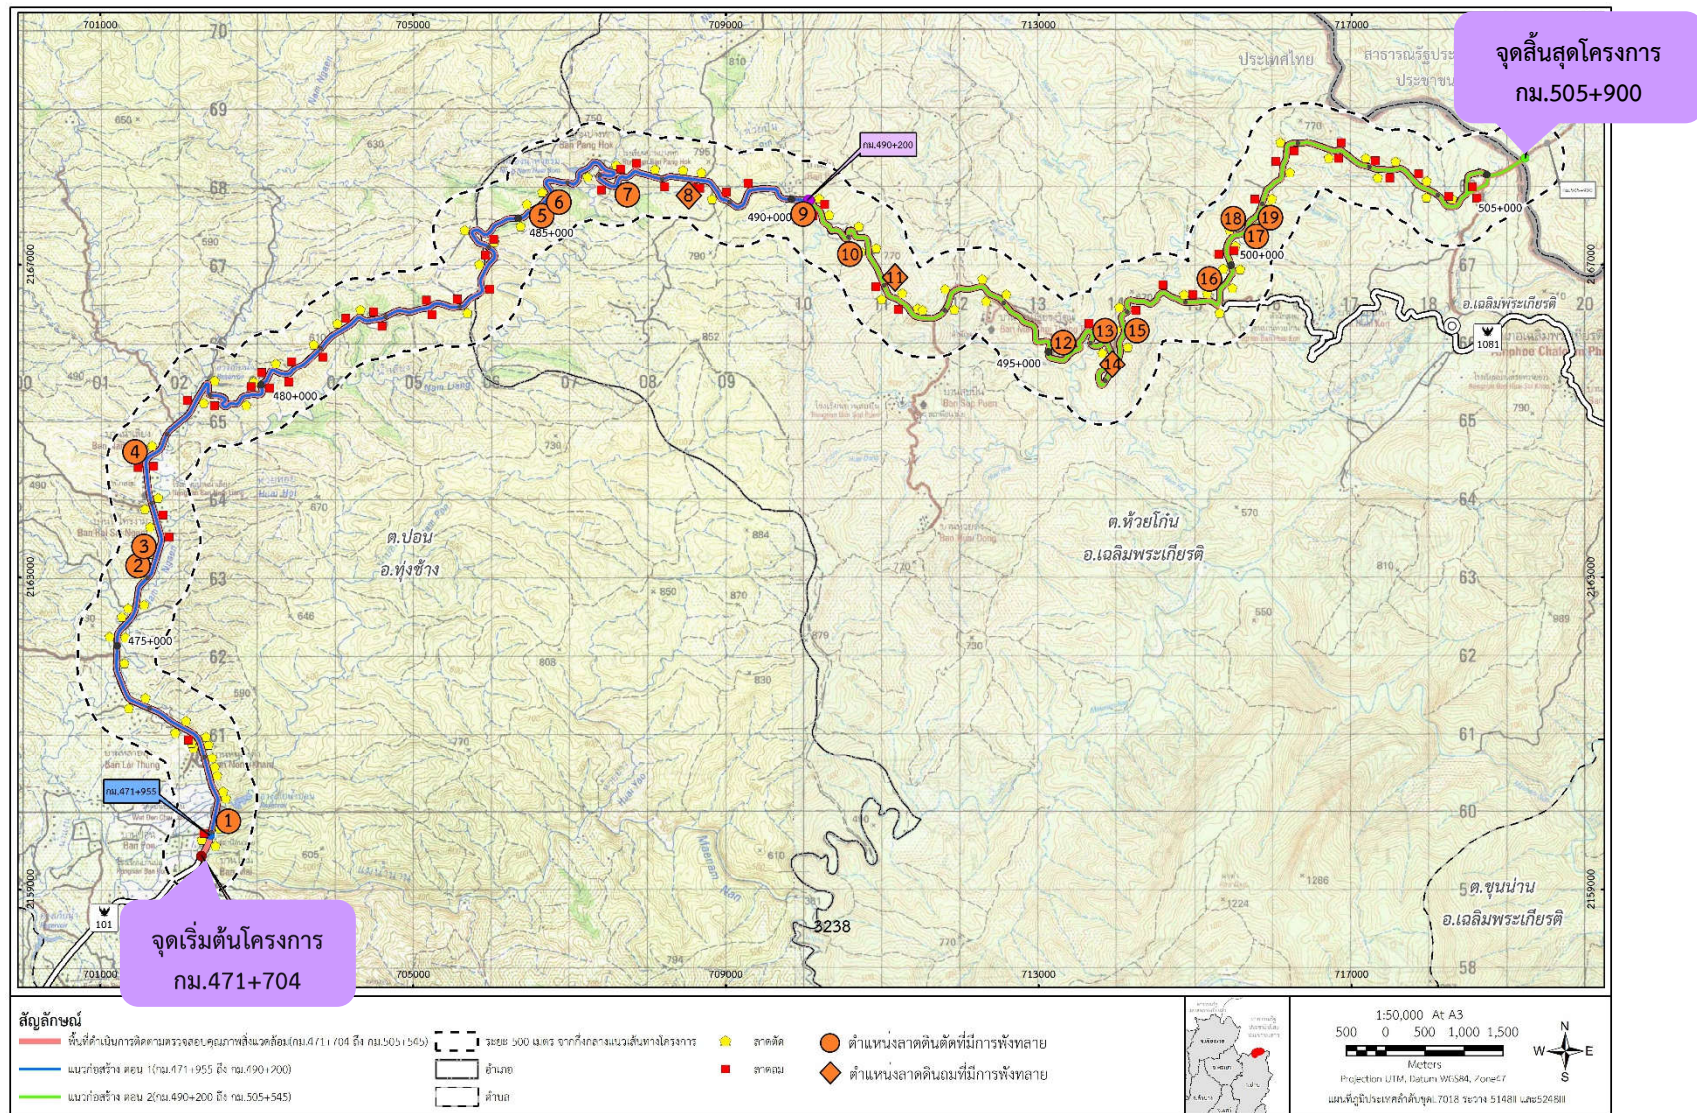
รูปที่ 5.2.2 ตำแหน่งที่พบการชะล้างพังทลายของดิน

ภาพที่ 5.2.2-2 โครงสร้างเสริมความแข็งแรงและการป้องกันการชะล้างพังทลายของดิน

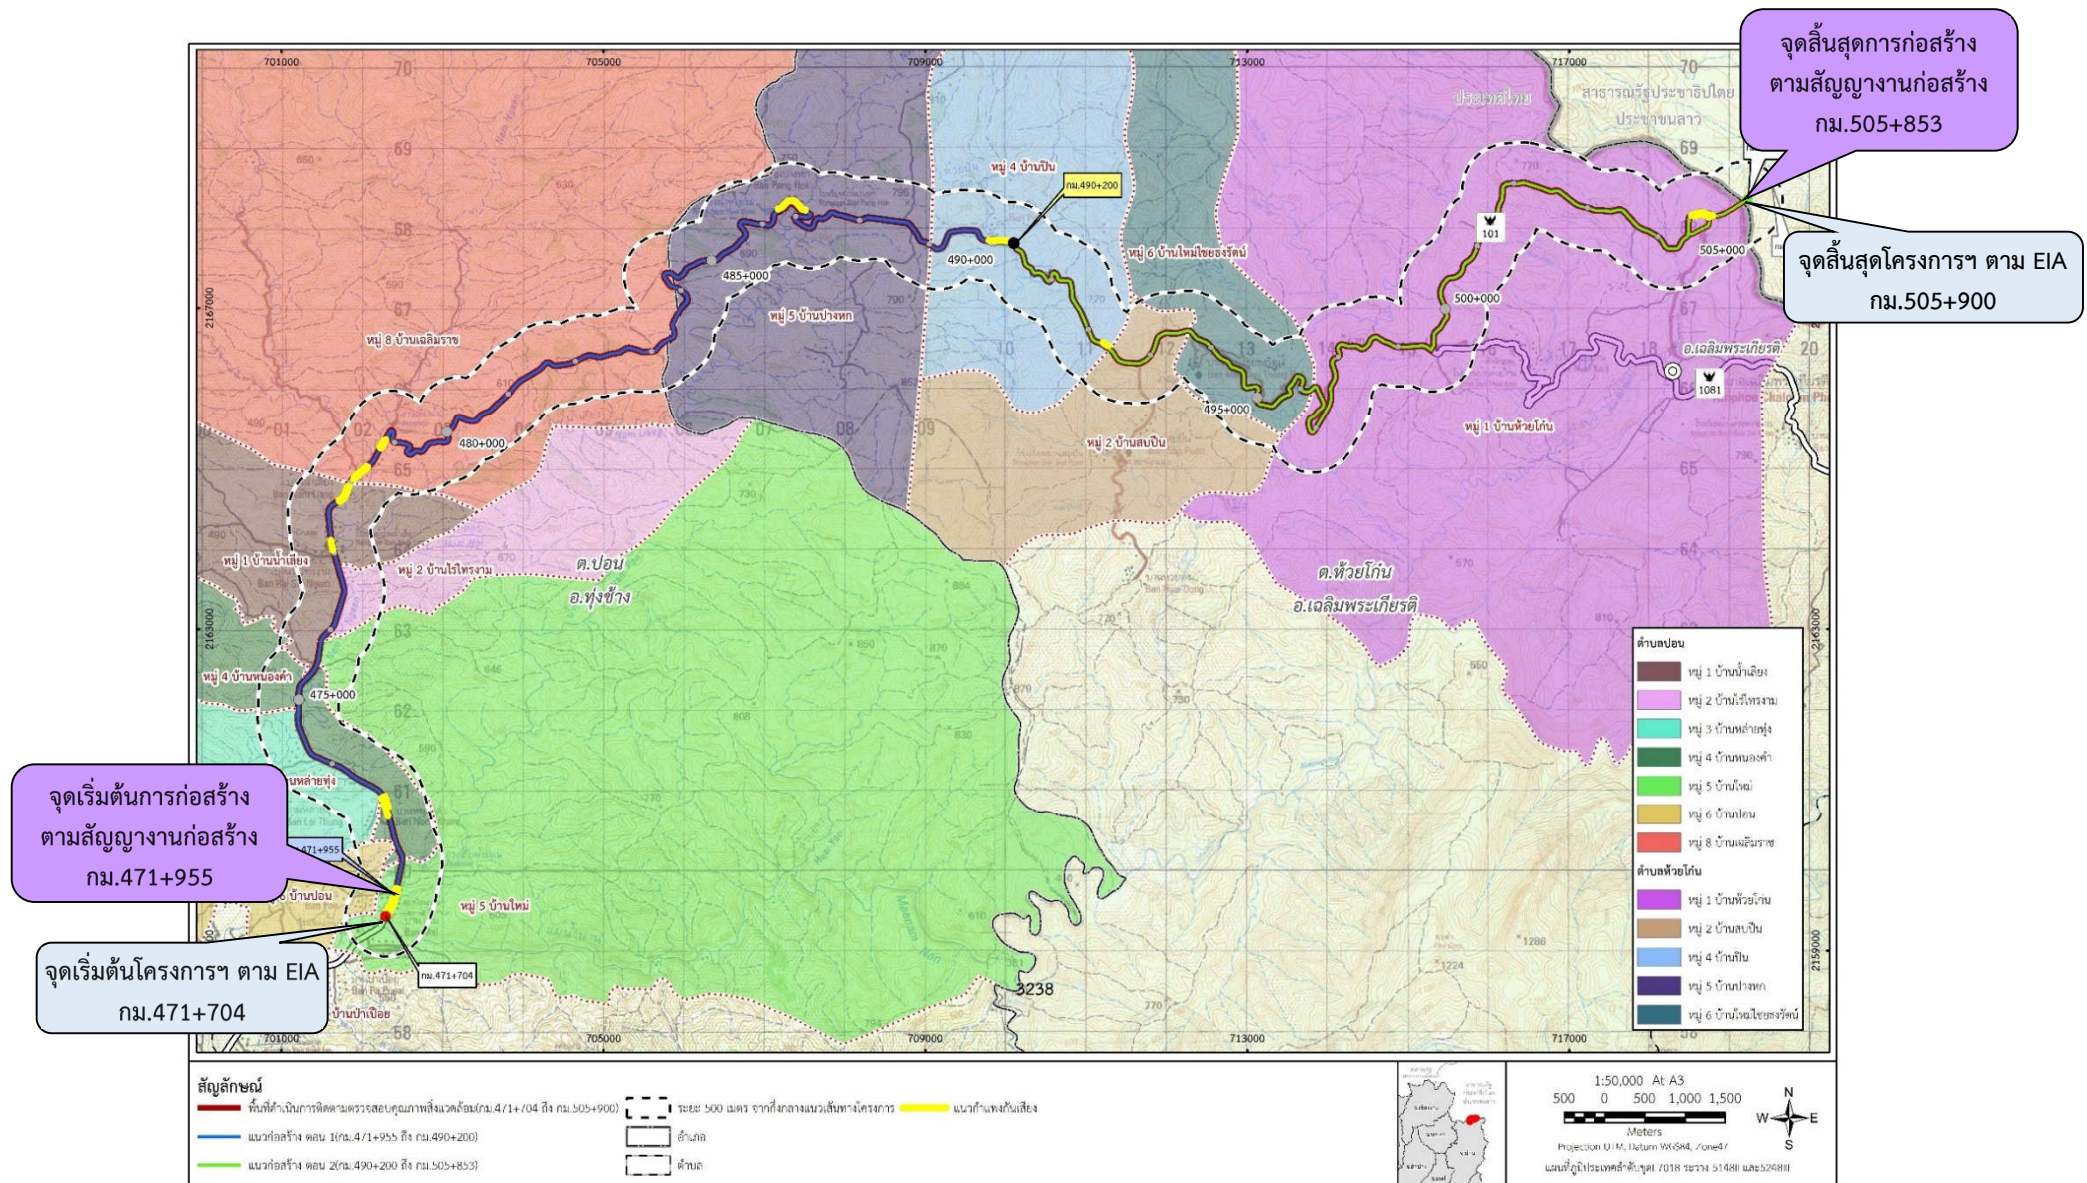
รูปที่ 5.2.4-2 ตำแหน่งติดตั้งกำแพงกันเสียงชั่วคราว ในรายงานการประเมินผลกระทบสิ่งแวดล้อม บริเวณพื้นที่อ่อนไหว

อย่างไรก็ตาม โครงการได้กำหนดให้มีมาตรการลดผลกระทบด้านระดับเสียง โดยการติดตั้งกำแพงกันเสียงชั่วคราว ชนิดเมทัลชีท หนา 0.64 มิลลิเมตร บริเวณพื้นที่อ่อนไหวที่อาจได้รับผลกระทบด้านระดับเสียง จำนวน 10 แห่ง ได้แก่ โรงพยาบาลส่งเสริมสุขภาพตำบลปอน (กม.471+708) ชุมชนบ้านใหม่ (กม.471+949) หมู่ที่ 4 บ้านหนองคำ (กม.473+110) สำนักสงฆ์บ้านน้ำเลียง (กม.477+107) หมู่ที่ 1 บ้านน้ำเลียง (กม.478+141) หมู่ที่ 8 บ้านเฉลิมราช (กม.478+635) หมู่ที่ 5 บ้านปางหก (กม.486+448) หมู่ที่ 4 บ้านปิน (กม.489+996) อาศรมบ้านสบปิ่น (กม.492+284) และ หมู่ที่ 1 บ้านห้วยโก้น (กม.504+934) (ดู รูปที่ 5.2.4-2) คิดเป็นระยะทางรวม 2,455 เมตร ดังตารางที่ 5.2.4-4 โดยคาดว่า ภายหลังการติดตั้งกำแพงกันเสียงชั่วคราว จะมีค่าระดับเสียงลดลงเหลือ 63.5-68.9 dB(A) ซึ่งเป็นไปตามเกณฑ์มาตรฐาน ที่กำหนดไว้ไม่เกิน 70 dB(A)
