## บทที่ 2

### ผลการปฏิบัติตามมาตรการป้องกันและแก้ไขผลกระทบสิ่งแวดล้อม และมาตรการติดตามตรวจสอบผลกระทบสิ่งแวดล้อม

โครงการ Kave Ava (เคฟ เอวา) ได้ติดตามมาตรการป้องกันและแก้ไขผลกระทบสิ่งแวดล้อม และมาตรการติดตามตรวจสอบผลกระทบสิ่งแวดล้อม ที่กำหนดในรายงานการวิเคราะห์ผลกระทบสิ่งแวดล้อม โครงการ Kave Ava (เคฟ เอวา) ของ บริษัท เซ็นทรัลพัฒนา จำกัด (มหาชน) ซึ่งผลการพิจารณาได้รับการเห็นชอบจากสำนักงานนโยบายและแผนทรัพยากรธรรมชาติและสิ่งแวดล้อม (สผ.) ตามหนังสือ เลขที่ ทส 1010.5/13238.1 ลงวันที่ 26 สิงหาคม 2564 (ภาคผนวก ก) ต้องยึดถือปฏิบัติตามมาตรการป้องกันและแก้ไขผลกระทบสิ่งแวดล้อมที่เสนอไว้ในรายงานฯ ดังนั้น จึงได้เสนอผลการปฏิบัติตามมาตรการป้องกันและแก้ไขผลกระทบสิ่งแวดล้อม โดยครอบคลุมปัจจัยทาง สิ่งแวดล้อมที่สำคัญ ได้แก่

ทั้งนี้ บริษัท สเปเชียล แล็บ เอ็นไว แอนด์ คอนซัลแตนท์ จำกัด ได้ทำการติดตามตรวจสอบผลการปฏิบัติตามมาตรการป้องกัน และแก้ไขผลกระทบสิ่งแวดล้อม ในระยะดำเนินการระหว่างเดือนกรกฎาคม ถึงเดือนธันวาคม พ.ศ. 2567 ซึ่งมีรายละเอียดผลการดำเนินการตามมาตรการป้องกันแก้ไข และลดผลกระทบสิ่งแวดล้อม แสดงดังตารางที่ 2-1

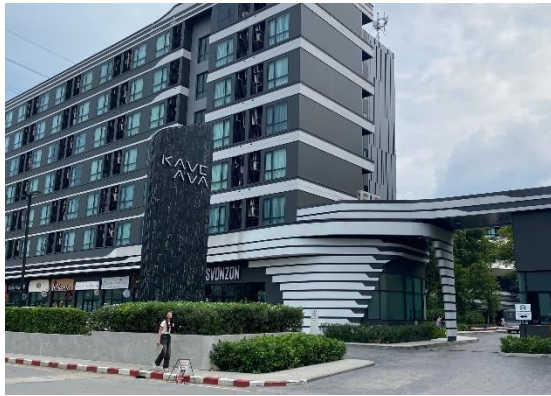
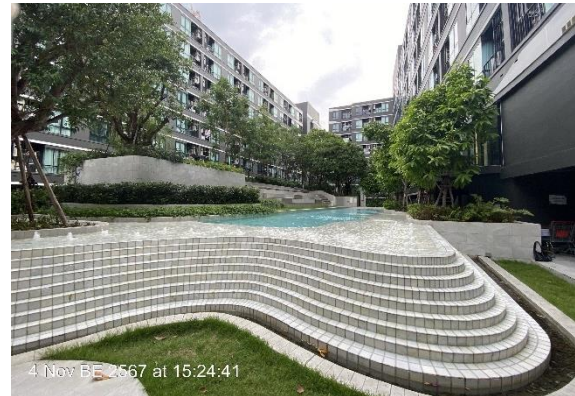
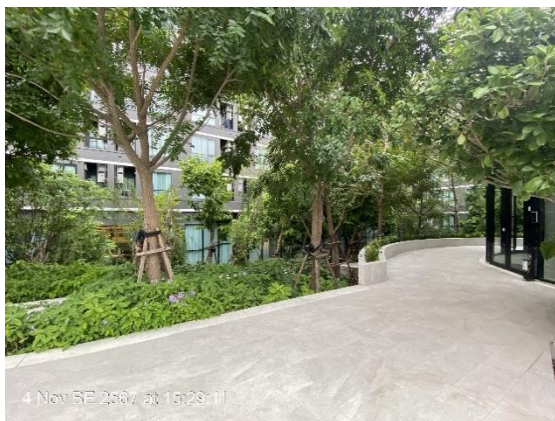
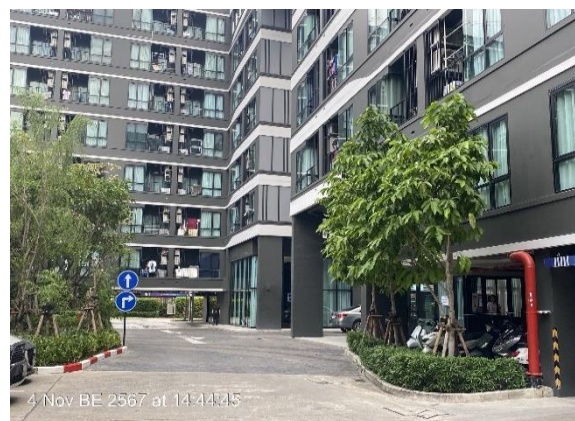
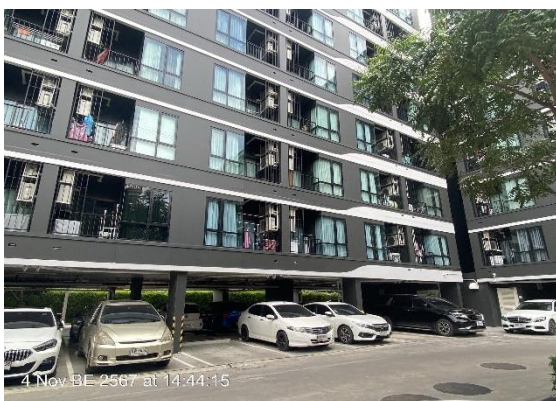
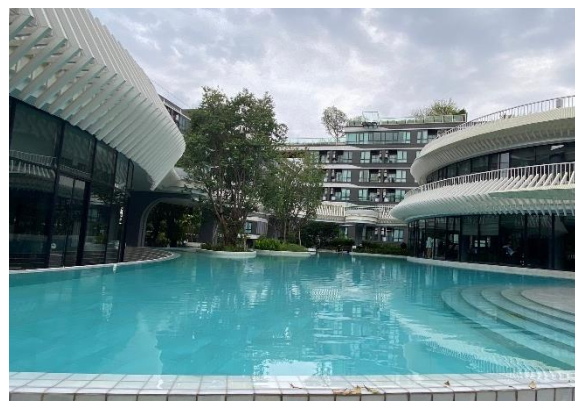
ภาพที่ 2-1 พื้นที่รอบ ๆ โครงการ และสุนทรียภาพ

2. ทรัพยากรสิ่งแวดล้อม ทางกายภาพ  2.1 ลักษณะภูมิประเทศ	1. จัดให้มีกำแพงกันดิน ความสูง 2.35 เมตร ด้านทิศใต้ และทิศตะวันตก เพื่อป้องกันการพังทลายของดิน	- จัดให้มีกำแพงกันดิน ความสูง 2.35 เมตร ด้านทิศใต้ และทิศตะวันตก เพื่อป้องกันการพังทลายของดิน	-	ภาพที่ 2-1 ภาพที่ 2-4

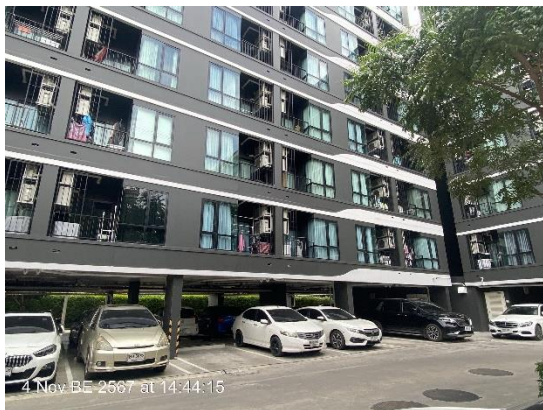
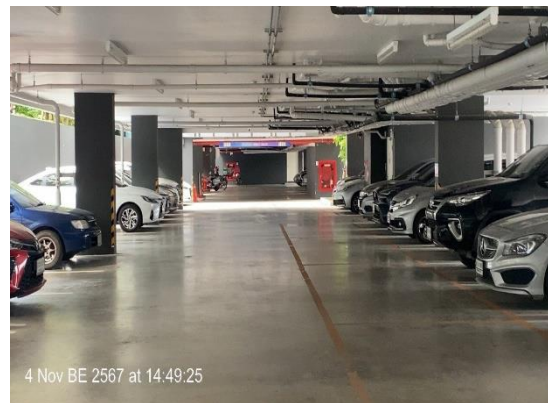
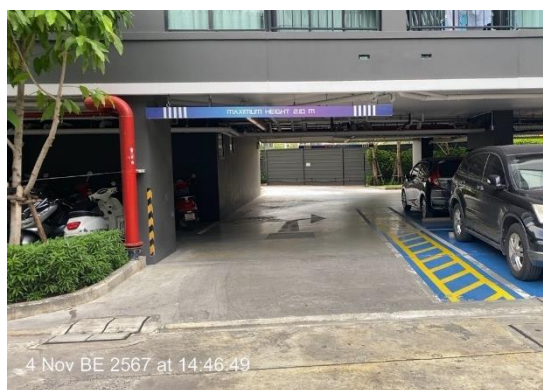
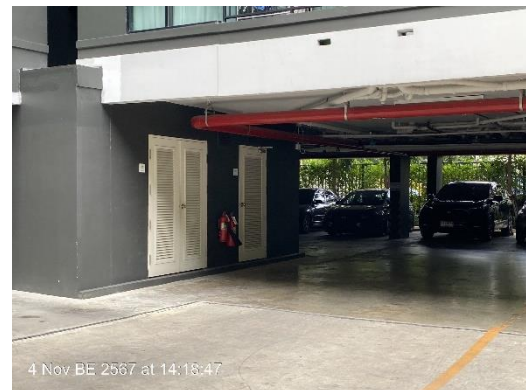
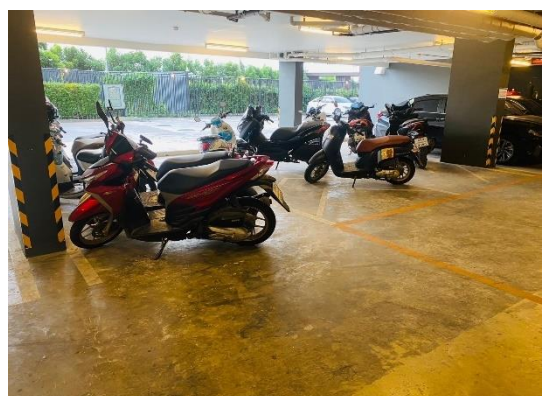
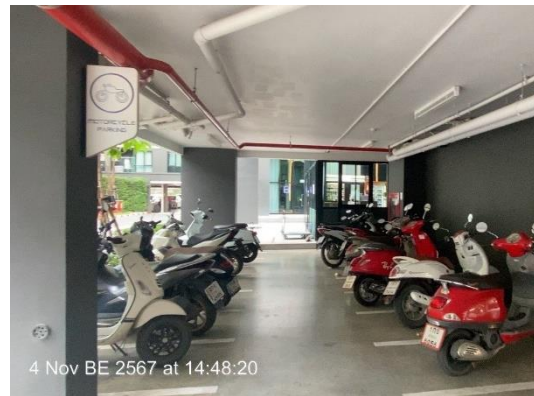
ภาพที่ 2-3 พื้นที่จอดรถของโครงการ

2) มลพิษทาง อากาศ	1. จัดให้ที่จอดรถชั้นที่ 1 มีลักษณะเปิดโล่งไม่ปิดทึบ มีลมพัดผ่านตลอดเวลา สามารถระบายอากาศอย่างสะดวกตลอดเวลา มิให้เกิดการสะสมของมลพิษ	- โครงการได้มีที่จอดรถชั้นที่ 1 มีลักษณะเปิดโล่งไม่ปิดทึบ มีลมพัดผ่านตลอดเวลา สามารถระบายอากาศอย่างสะดวกตลอดเวลา มิให้เกิดการสะสมของมลพิษ	-	ภาพที่ 2-3

2.3 เสียง	1. จัดทำป้ายจำกัดความเร็วของรถบนถนนภายในโครงการ เพื่อชะลอความเร็วของรถ และลดเสียงจากการวิ่งของรถ	- โครงการจัดทำป้ายจำกัดความเร็วของรถบนถนนภายในโครงการ เพื่อชะลอความเร็วของรถ และลดเสียงจากการวิ่งของรถ		ภาพที่ 2-3

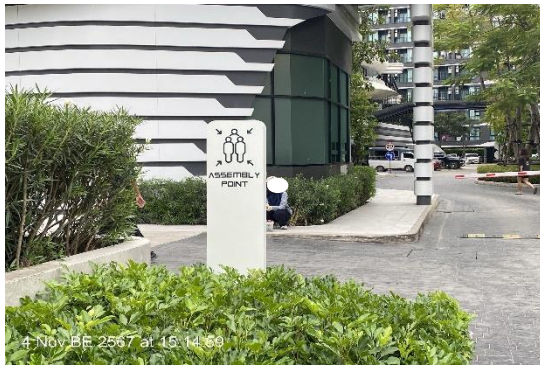
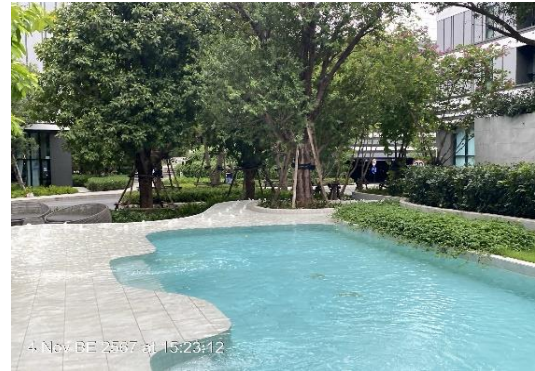
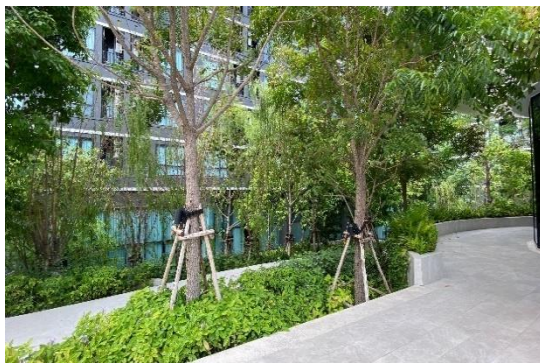
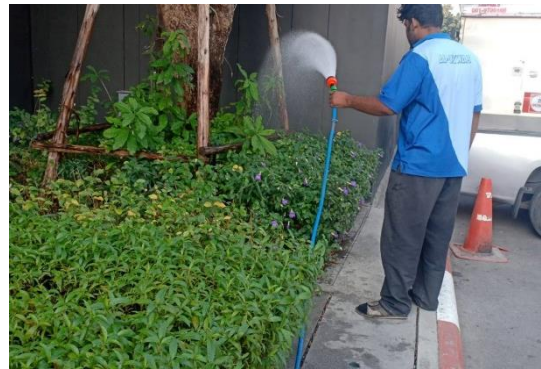
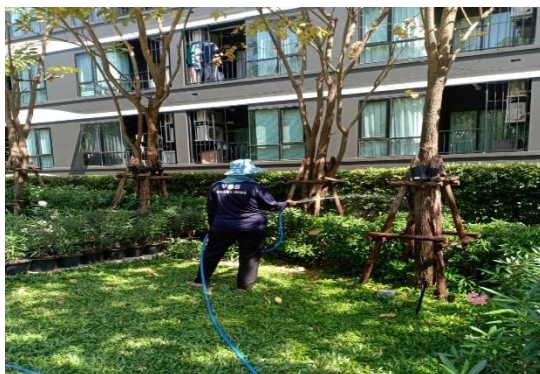
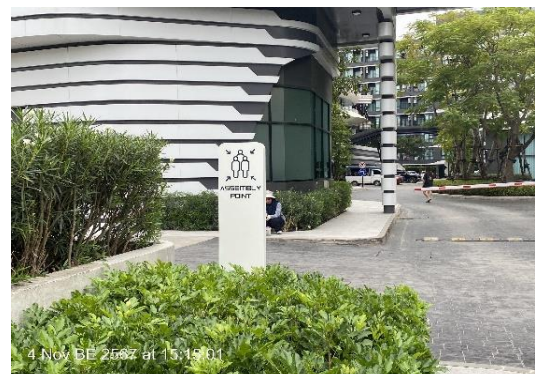
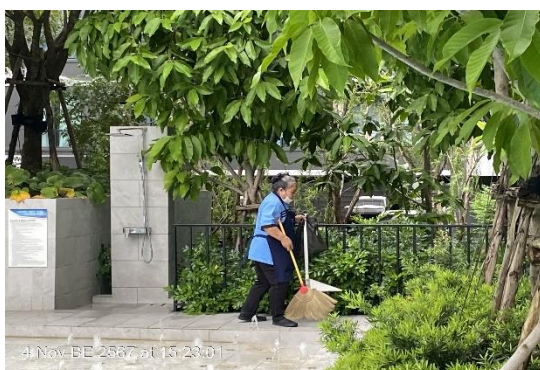
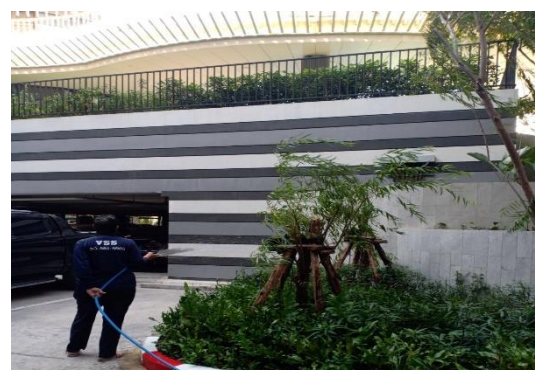
ภาพที่ 2-4 พื้นที่สีเขียว และเจ้าหน้าที่ดูแลพื้นที่สีเขียว

5. จัดให้มีพื้นที่สีเขียว ขนาดพื้นที่รวม 4,046.06 ตารางเมตร เพื่อให้ต้นไม้ดังกล่าวช่วยดูดซับก๊าซคาร์บอนมอนอกไซด์ โดยพันธุ์ไม้ที่โครงการเลือกปลูกสามารถดูดซับก๊าซคาร์บอนมอนอกไซด์ได้เพียงพอ	- โครงการจัดให้มีพื้นที่สีเขียว ขนาดพื้นที่รวม 4,046.04 ตารางเมตร ประกอบด้วย 1) พื้นที่สีเขียวชั้นที่ 1 2) พื้นที่สีเขียวบนอาคาร ชั้นที่ 2 (อาคาร F, G,) , ชั้นที่ 8 (อาคาร C) และชั้นดาดฟ้า (อาคาร B, C ,D ,E)		ภาพที่ 2-4

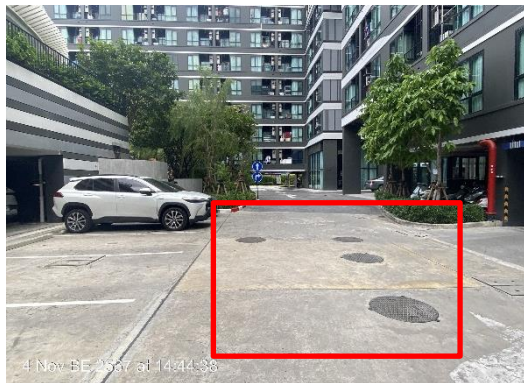
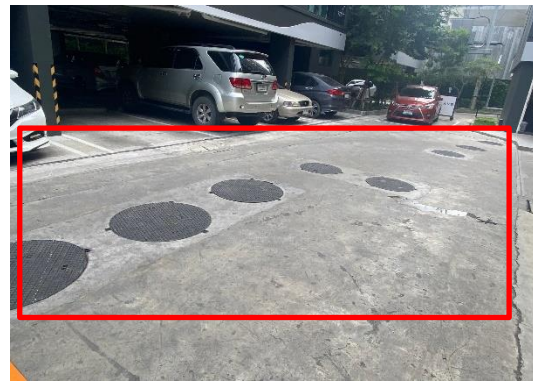
ภาพที่ 2-4 ระบบบำบัดน้ำเสีย

2.4 คุณภาพน้ำ	1. โครงการจัดให้มีระบบบำบัดน้ำเสียแบบเติมอากาศชนิดตะกอนเร่ง (ActivatedSludge) จำนวน 5 ชุด ดังนี้ (1) ระบบบำบัดน้ำเสีย ขนาด 140ลูกบาศก์เมตร/วัน (อาคาร A) จำนวน 1 ชุด สามารถรองรับน้ำเสียจากอาคาร A ที่มีปริมาณ137 ลูกบาศก์เมตร/วัน ได้อย่างเพียงพอ (2) ระบบบำบัดน้ำเสีย ขนาด 130ลูกบาศก์เมตร/วัน (อาคาร B และ D) จำนวน1 ชุด/อาคาร สามารถรองรับน้ำเสียจากอาคาร B และ D ที่มีปริมาณ 128 และ 130 ลูกบาศก์เมตร/วัน ตามลำดับ ได้อย่างเพียงพอ (3) ระบบบำบัดน้ำเสีย ขนาด 160 ลูกบาศก์เมตร/วัน (สำหรับอาคาร C และ F) จำนวน 1 ชุด สามารถรองรับน้ำเสียจากอาคาร C และ F ที่มีปริมาณรวม 156 ลูกบาศก์เมตร/วัน ได้อย่างเพียงพอ	- โครงการมีระบบบำบัดน้ำเสียแบบเติมอากาศชนิดตะกอนเร่ง (ActivatedSludge) จำนวน 5 ชุด ตามมาตรการป้องกัน และแก้ไขผลกระทบสิ่งแวดล้อมที่ได้กำหนดไว้	-	ภาพที่ 2-5

2.4 คุณภาพน้ำ	(4) ระบบบำบัดน้ำเสีย ขนาด 135ลูกบาศก์เมตร/วัน (อาคาร E) จำนวน 1 ชุดสามารถรองรับน้ำเสียจากอาคาร E ที่มีปริมาณ 133 ลูกบาศก์เมตร/วัน ได้อย่างเพียงพอ	- โครงการมีระบบบำบัดน้ำเสียแบบเติมอากาศ ชนิดตะกอนเร่ง (Activated Sludge) จำนวน 5 ชุด ตามมาตรการป้องกัน และแก้ไขผลกระทบสิ่งแวดล้อมที่ได้กำหนดไว้	-	ภาพที่ 2-5

3.2 นิเวศวิทยาทาง น้ำ	1. ดูแลรักษาระบบบำบัดน้ำเสียแต่ละชุดให้สามารถทำงานได้ อย่างต่อเนื่อง และมีประสิทธิภาพ และนำน้ำทิ้งกลับมาใช้ ประโยชน์ภายในโครงการ	- โครงการมีดูแลรักษาระบบบำบัดน้ำเสียแต่ละชุดให้ สามารถทำงานได้อย่างต่อเนื่อง และมีประสิทธิภาพ และนำน้ำทิ้งกลับมาใช้ประโยชน์ภายในโครงการ	-	ภาพที่ 2-5

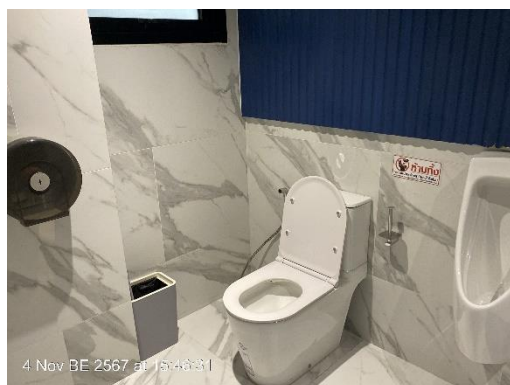
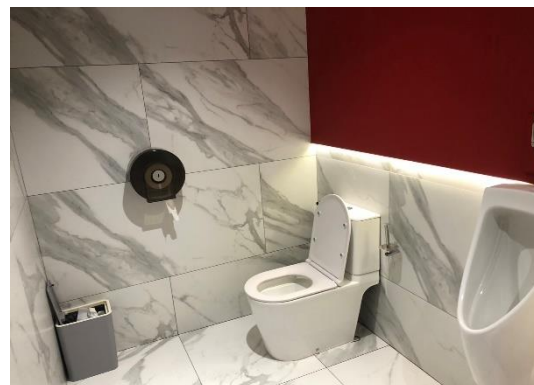
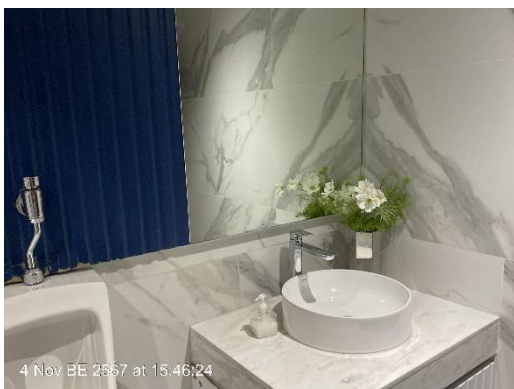
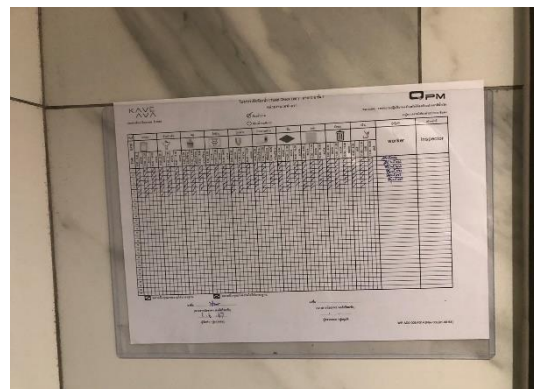
ภาพที่ 2-6 สุขภัณฑ์ในห้องน้ำส่วนกลาง และรายงานการตรวจสอบห้องน้ำประจำวัน

3. จัดให้มีเจ้าหน้าที่คอยดูแลรักษาระบบเส้นท่อประปาให้อยู่ในสภาพดี	- โครงการได้จัดทำคู่มือในการซ่อมบำรุง และดูแลรักษาระบบบำบัดน้ำเสีย	-	-
	4. ออกแบบโดยเลือกใช้สุขภัณฑ์ที่ประหยัดน้ำ หรืออุปกรณ์ที่มีประสิทธิภาพสูงทั้งก๊อกประหยัดน้ำ ชักโครก และหัวฉีดประหยัดน้ำ	- โครงการได้ใช้สุขภัณฑ์ที่ประหยัดน้ำ หรืออุปกรณ์ที่มีประสิทธิภาพสูงทั้งก๊อกประหยัดน้ำ ชักโครก และหัวฉีดประหยัดน้ำ	-	ภาพที่ 2-6

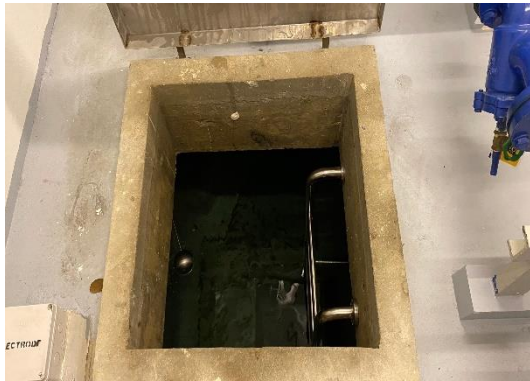
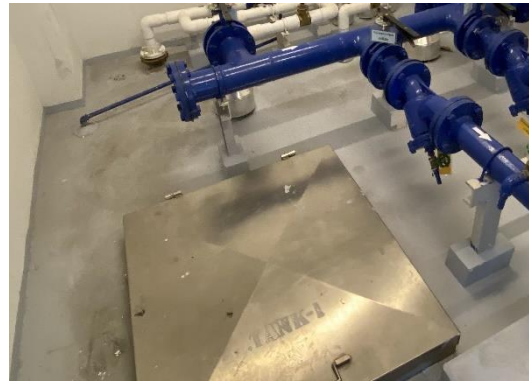
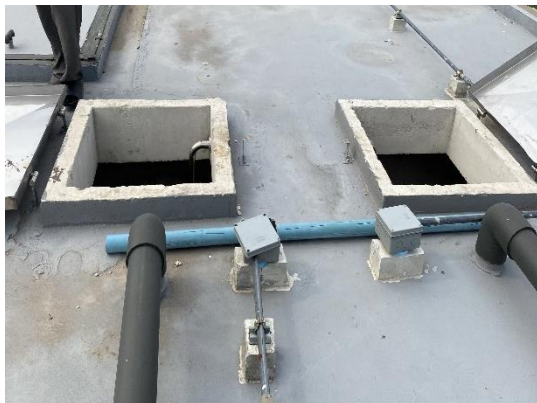
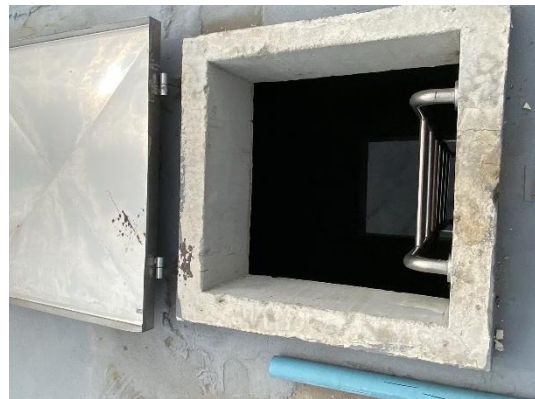
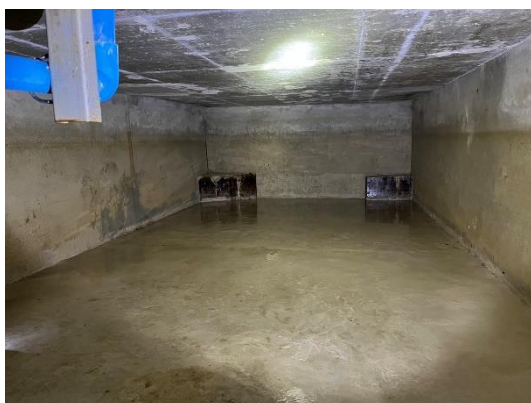
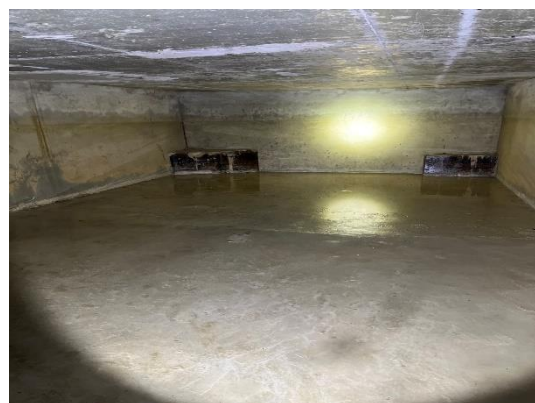
ภาพที่ 2-7 ถังเก็บน้ำใช้ และการล้างทำความสะอาดถังเก็บน้ำใช้

7. กำหนดให้มีการทำความสะอาดถังเก็บน้ำเพื่อล้างตะกอน และคราบสกปรกที่เกาะตามผนังหรือซอกมุมของถังสำรองน้ำ ปีละ 1 ครั้ง หรือทุก 365 วัน เพื่อสุขภาพอนามัยที่ดีของผู้พักอาศัยและก่อนการล้างถังเก็บน้ำต้องประชาสัมพันธ์แจ้งให้ผู้พักอาศัยทราบล่วงหน้าอย่างน้อย 7 วัน เพื่อสำรองน้ำไว้ใช้ในช่วงเวลาดังกล่าว โดยในการทำความสะอาดถังเก็บน้ำกวาดตะกอน ชัดคราบที่เกาะตามผนังหรือซอกมุมของถังนำที่ไม่มีกรรมหนวนเวียนโดยใช้น้ำสะอาด และแปรงขัดไม้ไผ่น้ำยาล้างที่มีสารเคมีซึ่งอาจตกค้าง และโครงการกำหนดเวลาในการล้างถังในช่วงวันจันทร์-วันศุกร์ เวลาประมาณ 10.00-15.00 น. ซึ่งเป็นช่วงเวลาที่มีการใช้น้ำน้อยและเป็นช่วงเวลาที่ผู้พักอาศัยออกไปทำงานเพื่อไม่ให้ส่งผลกระทบต่อการใช้ของน้ำของผู้พักอาศัยภายในโครงการ รวมทั้งกำหนดให้ช่วงเวลาที่ล้างถังเป็นช่วงเดือนที่ฝนไม่ตกเช่น เดือนธันวาคมของทุกปี	- โครงการได้ทำการล้างทำความสะอาดถังเก็บน้ำเพื่อล้างตะกอน และคราบสกปรกที่เกาะตามผนังหรือซอกมุมของถังสำรองน้ำ ปีละ 1 ครั้ง	-	ภาพที่ 2-7

4.1 การใช้น้ำ (ต่อ)	8. ออกแบบให้มีฝาดังเก็บน้ำ 2 ฝา เพื่อป้องกันผลกระทบ ในการล้างถังเก็บน้ำเพื่อไม่ให้เกิดสภาวะการแออัดอากาศ	- โครงการได้ออกแบบให้มีฝาดังเก็บน้ำ 2 ฝา เพื่อ ป้องกันผลกระทบในการล้างถังเก็บน้ำเพื่อไม่ให้เกิด สภาวะการแออัดอากาศ	-	ภาพที่ 2-7

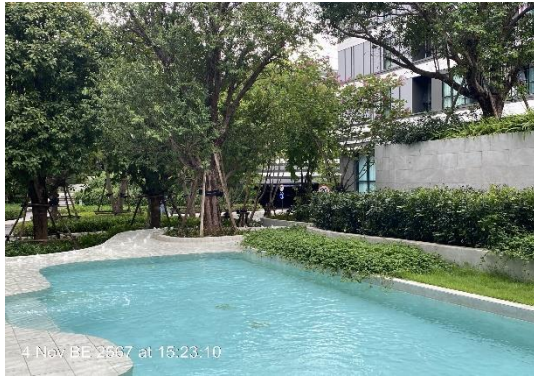
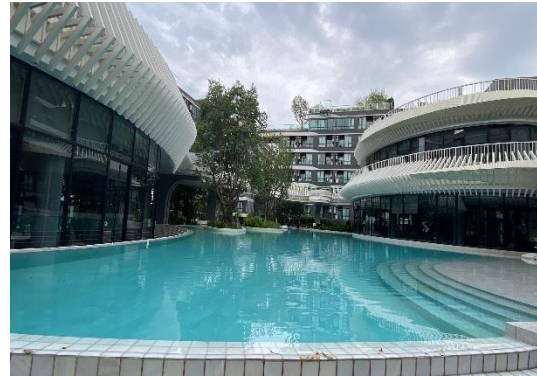
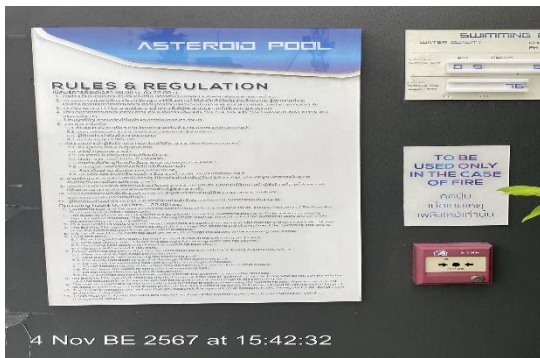
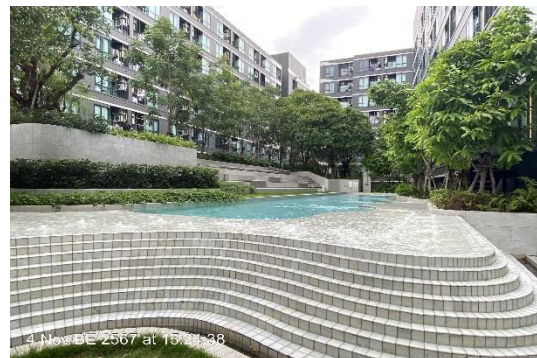
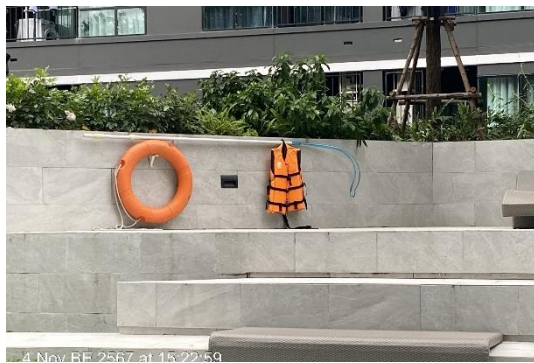
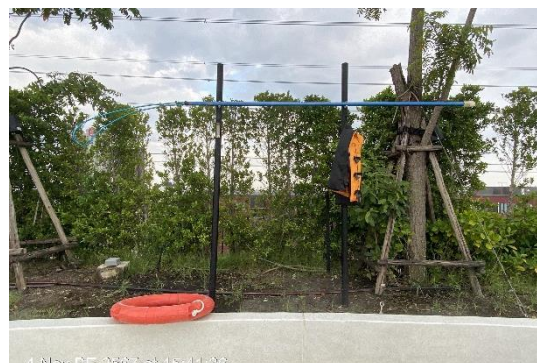
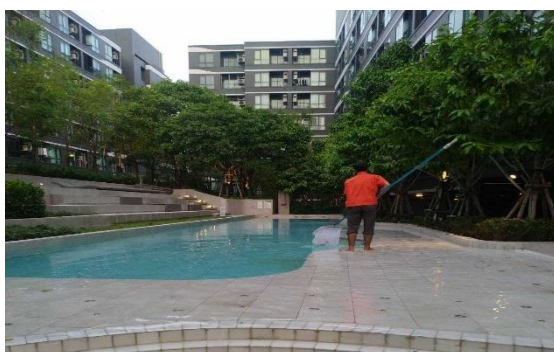
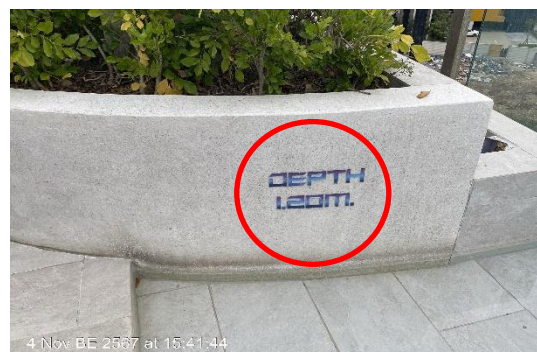
ภาพที่ 2-8 บริเวณพื้นที่สระว่ายน้ำ การล้างทำความสะอาดสระว่ายน้ำ

2. การทำความสะอาดสิ่งสกปรกที่อยู่พื้นสระว่ายน้ำโดยใช้ ชุดดูดตะกอน ซึ่งมีการเปิดฝาท่อดูดตะกอนและวาล์วดูด ตะกอน และปิดวาล์วถังพักน้ำสำหรับสระว่ายน้ำ และนำหัว ดูดตะกอนลงในสระวางบนพื้นและทำการดูดตะกอน เมื่อดูด ตะกอนเสร็จให้เปิดวาล์วถังพักน้ำ และปิดวาล์วดูดตะกอน และเดินเครื่องกรองตามปกติที่ผู้พักอาศัยออกไปทำงานเพื่อ ไม่ให้เกิดผลกระทบต่อการใช้งานน้ำของผู้พักอาศัยภายใน โครงการ รวมทั้งกำหนดให้ช่วงเวลาที่ล้างถังเป็นช่วงเดือนที่ ฝนไม่ตกเช่น เดือนธันวาคมของทุกปี	- โครงการได้ทำการล้างทำความสะอาดสิ่งสกปรก ที่อยู่พื้นสระว่ายน้ำเป็นประจำทุกวัน	-	ภาพที่ 2-8

2. การทำความสะอาดสิ่งสกปรกที่อยู่พื้นสระว่ายน้ำโดยใช้ชุดดูดตะกอน ซึ่งมีการเปิดฝาท่อดูดตะกอนและวาล์วดูดตะกอน และปิดวาล์วถึงพักน้ำสำหรับสระว่ายน้ำ และนำหัวดูดตะกอนลงในสระวางบนพื้นและทำการดูดตะกอน เมื่อดูดตะกอนเสร็จให้เปิดวาล์วถึงพักน้ำและปิดวาล์วดูดตะกอน และเดินเครื่องกรองตามปกติที่ผู้พักอาศัยออกไปทำงานเพื่อไม่ให้ส่งผลกระทบต่อการใช้น้ำของผู้พักอาศัยภายในโครงการ รวมทั้งกำหนดให้ช่วงเวลาที่ล้างถังเป็นช่วงเดือนที่ฝนไม่ตกเช่น เดือนธันวาคมของทุกปี	- โครงการได้ทำการล้างทำความสะอาดสิ่งสกปรกที่อยู่พื้นสระว่ายน้ำเป็นประจำทุกวัน	-	ภาพที่ 2-8

2) มาตรการด้านความปลอดภัยและอุบัติเหตุจากการจมน้ำ	1. จัดให้มีไฟส่องสว่างเพียงพอทั่วบริเวณสระว่ายน้ำให้มองเห็นได้ชัดเจนเพื่อความปลอดภัยในการใช้สระว่ายน้ำในเวลากลางคืน	- โครงการได้จัดให้มีไฟส่องสว่างเพียงพอทั่วบริเวณสระว่ายน้ำให้มองเห็นได้ชัดเจนเพื่อความปลอดภัยในการใช้สระว่ายน้ำในเวลากลางคืน	-	ภาพที่ 2-8

2) โครงสร้าง สระว่ายน้ำ	1. โครงสร้างของสระว่ายน้ำเป็นคอนกรีตเสริมเหล็ก มีความมั่นคง แข็งแรง น้ำซึมไม่ได้ผนังเรียบ อยู่ในสภาพดี และทำความสะอาดง่าย	- โครงสร้างของสระว่ายน้ำของโครงการเป็นคอนกรีตเสริมเหล็ก มีความมั่นคง แข็งแรง น้ำซึมไม่ได้ผนังเรียบ อยู่ในสภาพดีและทำความสะอาดง่าย	-	ภาพที่ 2-8

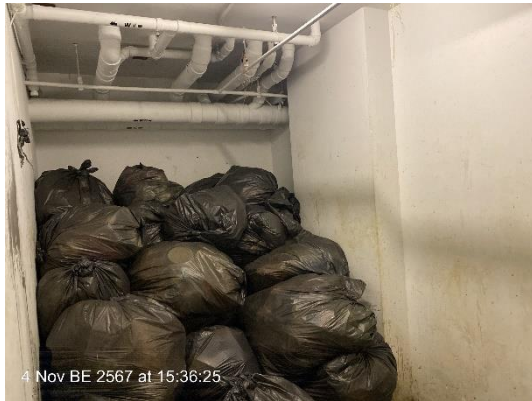
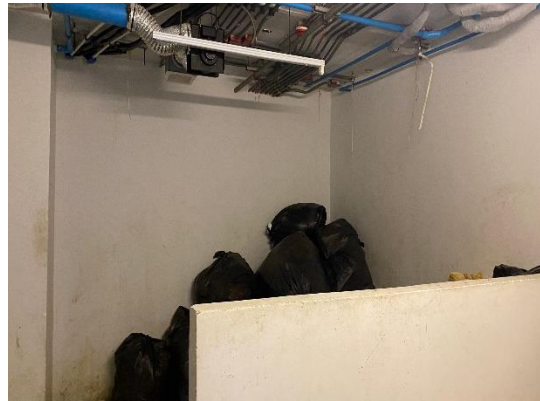
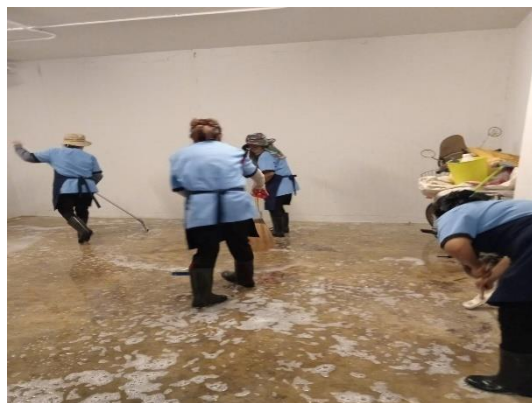
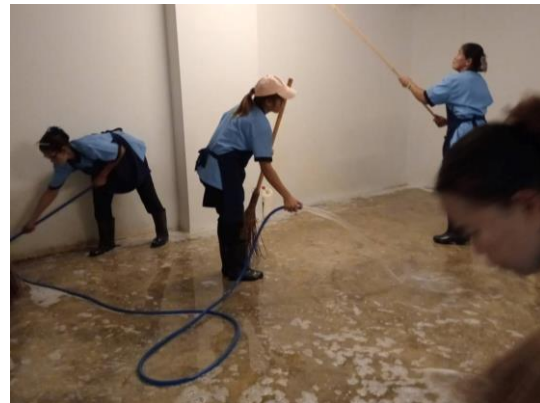
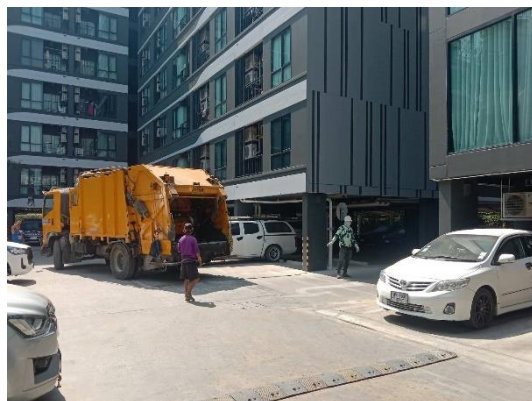
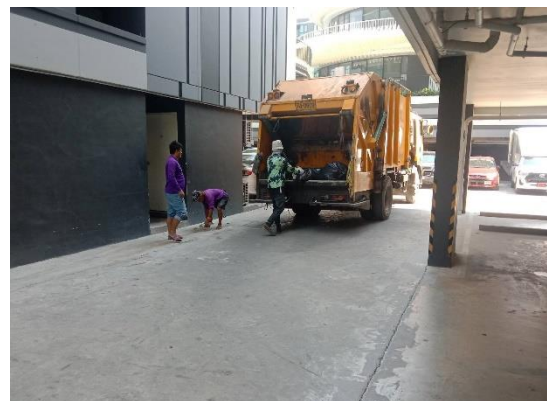
ภาพที่ 2-9 ห้องพักมูลฝอย พนักงานทำความสะอาด และการขนย้ายขยะมูลฝอย

2. ฝาลังเก็บน้ำชั้นใต้ดิน โครงการจะออกแบบโดยใช้ฝาลังแบบ Double Seal (ซ้อน 2 ชั้น) เพื่อไม่ให้มีสิ่งปนเปื้อนไหลเข้าถึงเก็บน้ำใช้ของโครงการ	- โครงการมีฝาลังเก็บน้ำชั้นใต้ดิน โครงการจะออกแบบโดยใช้ฝาลังแบบ Double Seal (ซ้อน 2 ชั้น) เพื่อไม่ให้มีสิ่งปนเปื้อนไหลเข้าถึงเก็บน้ำใช้ของโครงการ	-	ภาพที่ 2-7
<b>4.5 การจัดการมูลฝอย</b>	1. โครงการจัดให้มีห้องพัสดุฝอยประจำชั้นพักอาศัย โดยภายในห้องพัสดุฝอยประจำชั้นแต่ละห้องจะตั้งถังมูลฝอยขนาด 240 ลิตร จำนวน 3 ถัง (ถังมูลฝอยเปียก 1 ถัง และถังพัสดุฝอยรีไซเคิล 2 ถัง) และถังมูลฝอยขนาด 50 ลิตร จำนวน 2 ถัง(ถังมูลฝอยทั่วไป 1 ถัง และถังพัสดุฝอยอันตราย 1 ถัง) ซึ่งจะรองรับมูลฝอยที่เกิดขึ้นในแต่ละชั้นได้อย่างเพียงพอ รายละเอียดดังนี้	- โครงการมีห้องมูลฝอยตามอาคาร A, B , C, D, และ E ซึ่งเป็นไปตามมาตรการที่กำหนดไว้	-	ภาพที่ 2-9

4.5 การจัดการมูล ฝอย (ต่อ)	1) อาคาร A ตั้งอยู่ใกล้กับห้องไฟฟ้ามีขนาดพื้นที่ 6.84 ตารางเมตร 2) อาคาร B ตั้งอยู่ใกล้กับห้องไฟฟ้ามีขนาดพื้นที่ 6.72 ตารางเมตร 3) อาคาร C ตั้งอยู่ใกล้กับห้องไฟฟ้ามีขนาดพื้นที่ 4.64 ตารางเมตร 4) อาคาร D ตั้งอยู่ใกล้กับบันได ST-02D มีขนาดพื้นที่ 5.45 ตารางเมตร 5) อาคาร E ตั้งอยู่ใกล้กับห้องไฟฟ้า มีขนาดพื้นที่ 5.27 ตารางเมตร		-	ภาพที่ 2-9

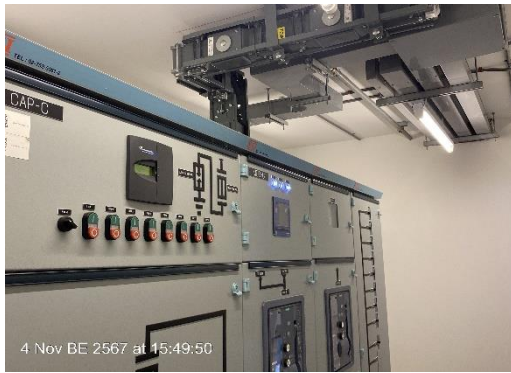
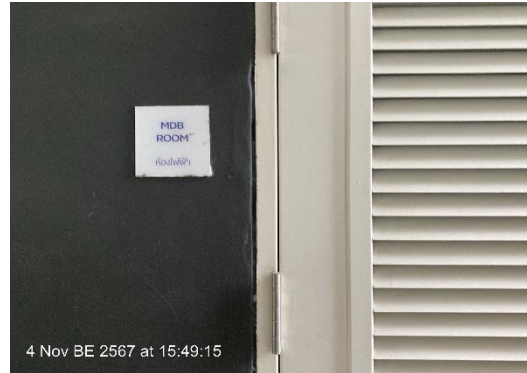
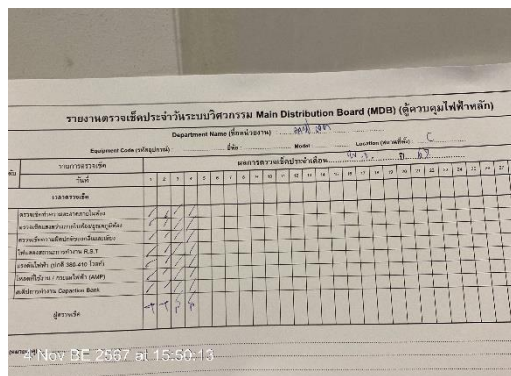
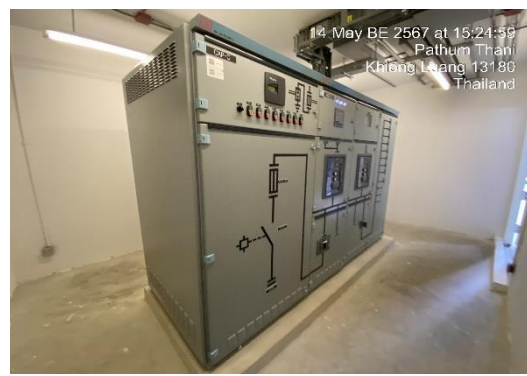
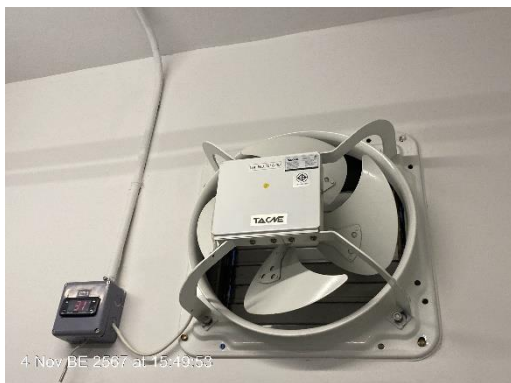
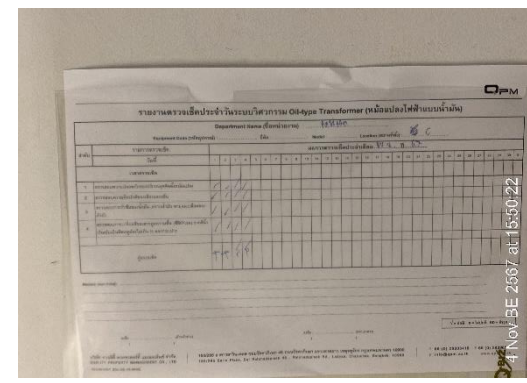
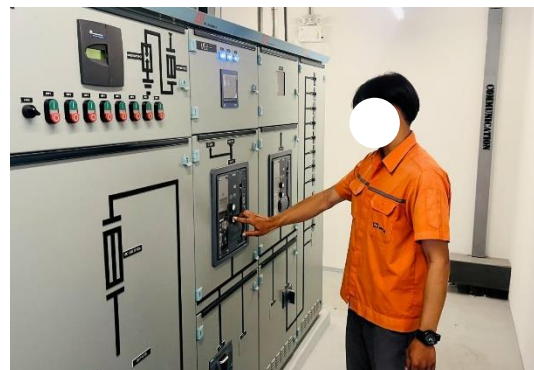
ภาพที่ 2-10 ระบบไฟฟ้า และการตรวจสอบระบบไฟฟ้าประจำวัน

4.6 ระบบไฟฟ้า	1. โครงการติดตั้งระบบไฟฟ้า ดังนี้ 1) ระบบไฟฟ้าปกติ อุปกรณ์หลักสำหรับระบบแจกจ่าย ไฟฟ้าปกติ ประกอบด้วย สวิตช์บอร์ดแรงสูงชนิดติดตั้งภายใน อาคาร สวิตช์บอร์ดแรงต่ำ และหม้อแปลงไฟฟ้าแรงสูงจาก การไฟฟ้าส่วนภูมิภาคครั้งสิต ขนาด 22 KV ผ่านหม้อแปลง ไฟฟ้าชนิดระบายความร้อนด้วยน้ำมัน ขนาด 800 KVA จำนวน 1 ชุด (อาคาร B) ขนาด 1,000 KVA จำนวน 3 ชุด (อาคาร A C และ E) และขนาด 1,250 KVA จำนวน 1 ชุด (อาคาร D และ F) แปลงไฟให้เป็น 400/230 V เพื่อจ่าย ไปยัง Load ต่าง ๆ ในภาวะปกติ และในการติดตั้งระบบ ไฟฟ้าส่องสว่างจะใช้หลอด LightEmitting Diode (LED) เพื่อประหยัดไฟภายในโครงการ 2) ระบบไฟฟ้าส่องสว่างฉุกเฉินภายในแต่ละอาคารจัดให้มี แบตเตอรี่ ขนาด12/24 V สามารถสำรองไฟได้นาน 2 ชั่วโมง โดยติดตั้งที่บันไดทุกตัว	- โครงการได้ดำเนินการติดตั้งไฟฟ้าทั้งระบบไฟฟ้า ปกติ และระบบไฟฟ้าระบบไฟฟ้าส่องสว่างฉุกเฉิน ภายในแต่ละอาคาร	-	ภาพที่ 2-10

4.6 ระบบไฟฟ้า (ต่อ)	<p>1. โครงการติดตั้งระบบไฟฟ้า ดังนี้</p> <p>1) ระบบไฟฟ้าปกติ อุปกรณ์หลักสำหรับระบบแจกจ่ายไฟฟ้าปกติ ประกอบด้วย สวิตช์บอร์ดแรงสูงชนิดติดตั้งภายในอาคาร สวิตช์บอร์ดแรงต่ำ และหม้อแปลงไฟฟ้าแรงสูงจากการไฟฟ้าส่วนภูมิภาคครั้งสิต ขนาด 22 KV ผ่านหม้อแปลงไฟฟ้าชนิดระบายความร้อนด้วยน้ำมัน ขนาด 800 KVA จำนวน 1 ชุด (อาคาร B) ขนาด 1,000 KVA จำนวน 3 ชุด (อาคาร A C และ E) และขนาด 1,250 KVA จำนวน 1 ชุด (อาคาร D และ F) แปลงไฟให้เป็น 400/230 V เพื่อจ่ายไปยัง Load ต่าง ๆ ในภาวะปกติ และในการติดตั้งระบบไฟฟ้าส่องสว่างจะใช้หลอด LightEmitting Diode (LED) เพื่อประหยัดไฟภายในโครงการ</p> <p>2) ระบบไฟฟ้าส่องสว่างฉุกเฉินภายในแต่ละอาคารจัดให้มีแบตเตอรี่ ขนาด12/24 V สามารถสำรองไฟได้นาน 2 ชั่วโมง โดยติดตั้งที่บันไดทุกตัว</p> <p>2. ติดป้ายเตือนแสดงข้อความ "อันตรายไฟฟ้าแรงสูง" และ "และเฉพาะเจ้าหน้าที่ที่เกี่ยวข้องเท่านั้น" ให้เห็นชัดเจนติดไว้จุดติดตั้งหม้อแปลงไฟฟ้า</p>	<p>- โครงการได้ดำเนินการติดตั้งไฟฟ้าทั้งระบบไฟฟ้าปกติ และระบบไฟฟ้าระบบไฟฟ้าส่องสว่างฉุกเฉินภายในแต่ละอาคาร</p> <p>- โครงการได้ติดตั้งป้าย"อันตรายไฟฟ้าแรงสูง" และ "และเฉพาะเจ้าหน้าที่ที่เกี่ยวข้องเท่านั้น" ให้เห็นชัดเจนติดไว้จุดติดตั้งหม้อแปลงไฟฟ้า</p>	-	ภาพที่ 2-10

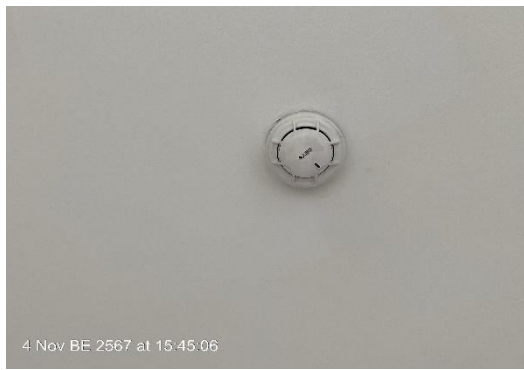
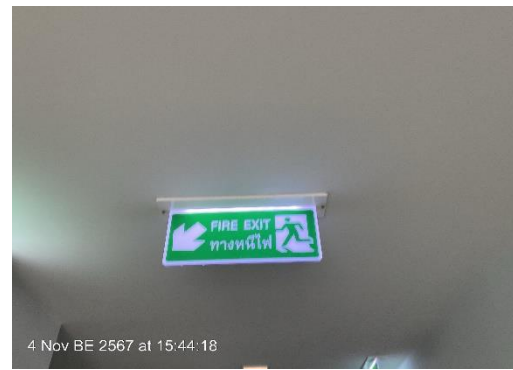
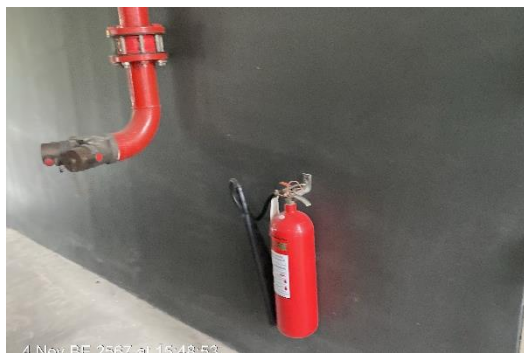
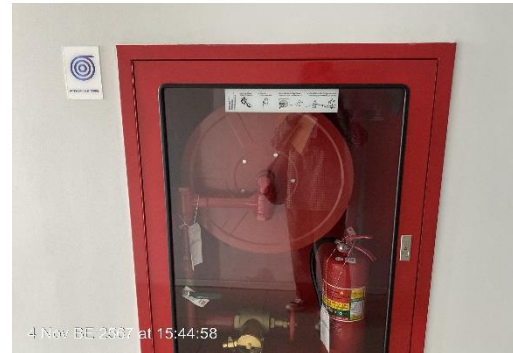
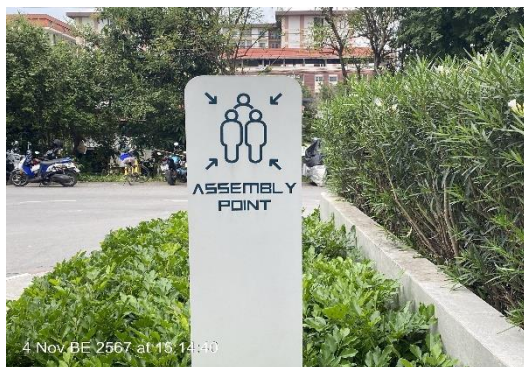
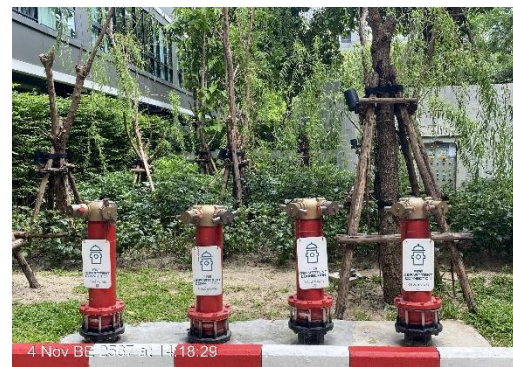
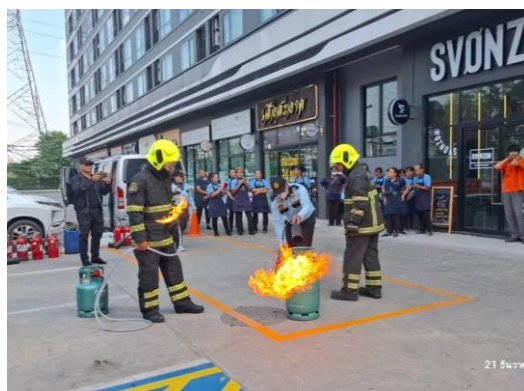
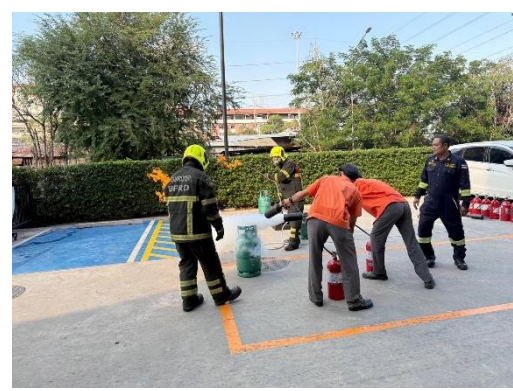
ภาพที่ 2-11 ระบบป้องกันและเตือนอัคคีภัย จุติรวมพล และการซ้อมดับเพลิง

4.8 การป้องกัน อัคคีภัย	1.โครงการจัดให้มีระบบป้องกันและเตือนอัคคีภัย รายละเอียดดังต่อไปนี้  (1) ระบบป้องกันอัคคีภัย  (1.1) ระบบท่อยืน (Stand Pipe) ภายในแต่ละอาคาร จัดให้มีท่อยืน  - อาคาร A และ B จัดให้มีท่อยืน ขนาดเส้นผ่าน ศูนย์กลาง 100 มิลลิเมตร จำนวน 3 ท่อ/อาคาร รับน้ำ ดับเพลิงจากหัวรับน้ำดับเพลิงภายนอกอาคารเพื่อส่งน้ำ ดับเพลิงไปตามท่อยืน และต่อเข้าตู้เก็บสายฉีดน้ำดับเพลิง พร้อมอุปกรณ์ (FHC) ภายในอาคารกรณีเกิดเพลิงไหม้  - อาคาร C D E และ F จัดให้มีท่อยืน ขนาดเส้น ผ่านศูนย์กลาง 100 มิลลิเมตร จำนวน 2 ท่อ/อาคาร รับน้ำ ดับเพลิงจากหัวรับน้ำดับเพลิงภายนอกอาคารเพื่อส่งน้ำ ดับเพลิงไปตามท่อยืน และต่อเข้าตู้เก็บสายฉีดน้ำดับเพลิง พร้อมอุปกรณ์ (FHC) ภายในอาคารกรณีเกิดเพลิงไหม้	- ระบบป้องกันและเตือนอัคคีภัยของโครงการ ประกอบด้วย ระบบท่อยืน (Stand Pipe), หัวรับน้ำ ดับเพลิง, ตู้เก็บสายฉีดน้ำดับเพลิงพร้อมอุปกรณ์ (Fire Hose Cabinet : FHC), แผงควบคุม (Fire Alarm Panel : FCP), เครื่องตรวจจับควัน (Smoke Detector), เครื่องแจ้งเหตุโดยใช้มือดึง (Fire Alarm Manual Station), บันไดหนีไฟ และจุดรวมพล	-	ภาพที่ 2-11

4.8 การป้องกัน อัคคีภัย (ต่อ)	<p>(2.1) น้ำสำรองดับเพลิง โครงการจัดให้มีน้ำสำรองดับเพลิงแต่ละอาคาร ดังนี้</p> <p>(2.1.1) ถังเก็บน้ำขึ้นใต้ดินของแต่ละอาคาร มีดังนี้</p> <ul style="list-style-type: none"> <li>- อาคาร A จำนวน 2 ถัง ตั้งอยู่ใต้อาคาร A สำรองเพื่อการดับเพลิงปริมาณ 59.14 ลูกบาศก์เมตร</li> <li>- อาคาร B จำนวน 2 ถัง ตั้งอยู่ใต้อาคาร B สำรองเพื่อการดับเพลิง ปริมาณ 47.81 ลูกบาศก์เมตร</li> <li>- อาคาร C จำนวน 2 ถัง ตั้งอยู่ใต้อาคาร C สำรองเพื่อการดับเพลิง ปริมาณ 64.18 ลูกบาศก์เมตร</li> <li>- อาคาร D จำนวน 2 ถัง ตั้งอยู่ใต้อาคาร D สำรองเพื่อการดับเพลิง ปริมาณ 46.16 ลูกบาศก์เมตร</li> <li>- อาคาร E จำนวน 2 ถัง ตั้งอยู่ใต้อาคาร E สำรองเพื่อการดับเพลิงปริมาณ 40.39 ลูกบาศก์เมตร</li> </ul> <p>(2.1.2) สระว่ายน้ำ จำนวน 3 แห่ง รายละเอียดดังนี้</p> <ul style="list-style-type: none"> <li>- บริเวณชั้นดาดฟ้าอาคาร B จำนวน 1 แห่ง มีความจุ 103.50 ลูกบาศก์เมตร</li> <li>- บริเวณชั้นที่ 1 ระหว่างอาคาร E และ G จำนวน 1 แห่ง มีความจุ 79.30 ลูกบาศก์เมตร</li> <li>- บริเวณชั้นที่ 2 อาคาร F จำนวน 1 แห่ง มีความจุ 251.10 ลูกบาศก์เมตร</li> </ul>		-	ภาพที่ 2-11

4.8 การป้องกัน อัคคีภัย (ต่อ)	<p>(3.1) หัวรับน้ำดับเพลิง มีรายละเอียดดังนี้</p> <p>(3.1.1) หัวรับน้ำดับเพลิง ขนาด 150 x 65 x 65 มิลลิเมตร พร้อมข้อต่อชนิดสวมเร็ว จำนวน 2 ชุด/อาคาร (อาคาร A B C DE และ F) รับน้ำจากสระว่ายน้ำ และรดดับเพลิงของฝ่ายป้องกัน และรักษาความสงบเทศบาลเมืองคลองหลวง เพื่อส่งน้ำดับเพลิงไปตามท่อเย็นและจ่ายไปยังท่อดับเพลิงที่ต่อเข้าตู้เก็บสายฉีดน้ำดับเพลิงพร้อมอุปกรณ์ (FHC) ภายในอาคาร</p> <p>(3.1.2) หัวรับน้ำดับเพลิง ขนาด 100 x 65 x 65 มิลลิเมตร พร้อมข้อต่อชนิดสวมเร็ว จำนวน 1 ชุด/อาคาร (อาคาร A B C D และ E) รับน้ำดับเพลิงจากถังเก็บน้ำใต้ดินของแต่ละอาคาร เพื่อสูบน้ำเข้าท่อเย็นภายในอาคาร</p> <p>(4.1) ตู้เก็บสายฉีดน้ำดับเพลิงพร้อมอุปกรณ์ (Fire Hose Cabinet : FHC) โครงการติดตั้งตู้เก็บสายฉีดน้ำดับเพลิงพร้อมอุปกรณ์ (Fire Hose Cabinet : FHC) ไว้ในแต่ละอาคารตามมาตรฐานกฎหมายกำหนด</p> <p>(5.1) ถังดับเพลิงมือถือชนิด ABC ขนาด 10 ปอนด์ (ภายนอกตู้ FHC) โครงการจัดให้มีถังดับเพลิงมือถือชนิด ABC และถังดับเพลิงมือถือชนิดคาร์บอนไดออกไซด์ ขนาดเพิ่มเติมไว้ในแต่ละอาคาร</p>		-	ภาพที่ 2-11
