บทที่ 2

ผลการปฏิบัติตามมาตรการป้องกันและแก้ไขผลกระทบสิ่งแวดล้อม และมาตรการติดตามตรวจสอบผลกระทบสิ่งแวดล้อม

โครงการ Kave Ava (เคฟ เอวา) ได้ติดตามมาตรการป้องกันและแก้ไขผลกระทบสิ่งแวดล้อม และมาตรการติดตามตรวจสอบผลกระทบสิ่งแวดล้อม ที่กำหนดในรายงานการวิเคราะห์ผลกระทบสิ่งแวดล้อม โครงการ Kave Ava (เคฟ เอวา) ของ บริษัท เซ็นทรัลพัฒนา จำกัด (มหาชน) ซึ่งผลการพิจารณาได้รับการเห็นชอบจากสำนักงานนโยบายและแผนทรัพยากรธรรมชาติและสิ่งแวดล้อม (สผ.) ตามหนังสือ เลขที่ ทส 1010.5/13238.1 ลงวันที่ 26 สิงหาคม 2564 (ภาคผนวก ก) ต้องยึดถือปฏิบัติตามมาตรการป้องกันและแก้ไขผลกระทบสิ่งแวดล้อมที่เสนอไว้ในรายงานฯ ดังนั้น จึงได้เสนอผลการปฏิบัติตามมาตรการป้องกันและแก้ไขผลกระทบสิ่งแวดล้อม โดยครอบคลุมปัจจัยทาง สิ่งแวดล้อมที่สำคัญ ได้แก่

ตารางที่ 2-1 มาตรการป้องกันและแก้ไขผลกระทบสิ่งแวดล้อมในระยะดำเนินการของโครงการ Kave Ava (เคฟ เอวา)

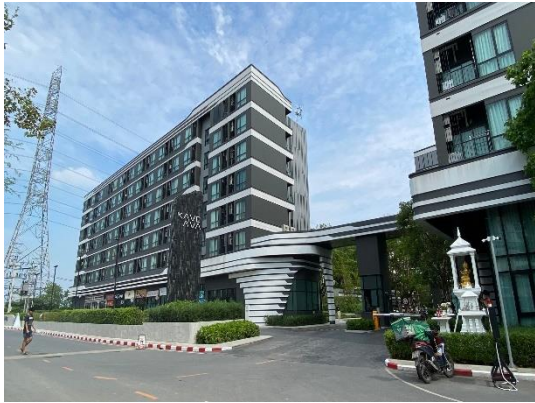
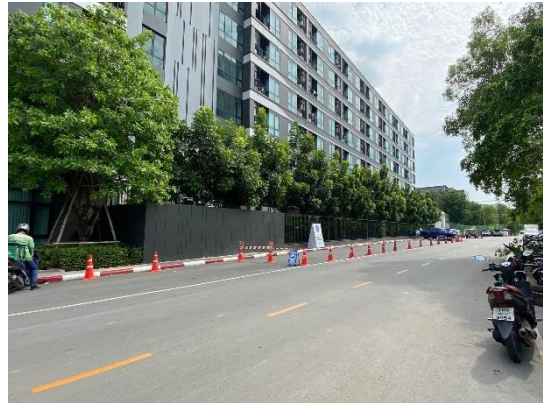
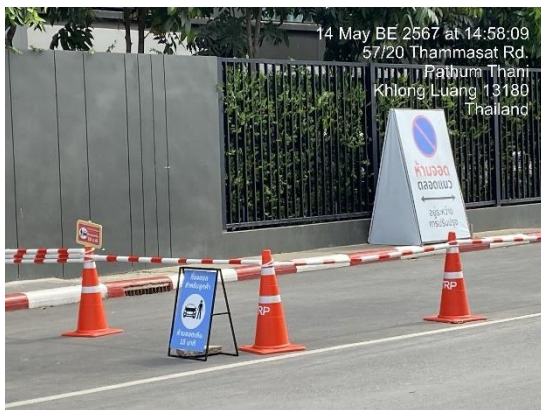
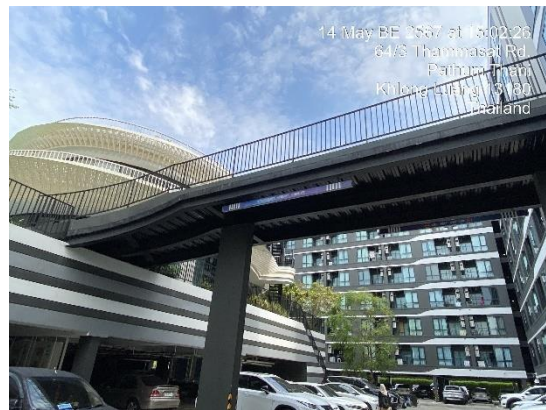
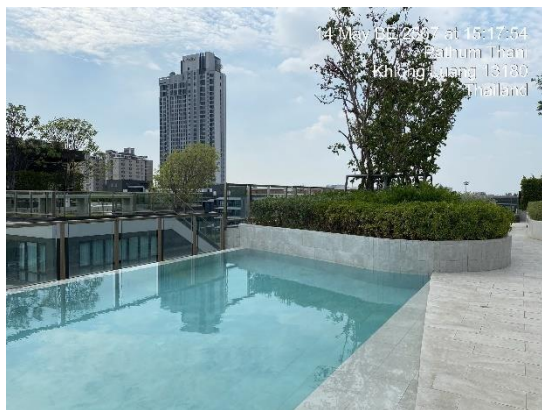
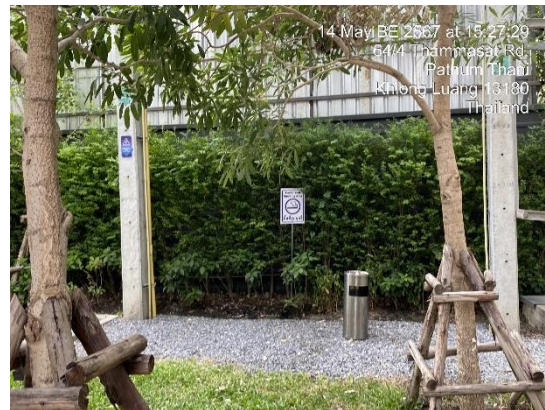
ภาพที่ 2-1 พื้นที่รอบ ๆ โครงการ และสุนทรียภาพ

2. ทรัพยากรสิ่งแวดล้อม ทางกายภาพ 2.1 ลักษณะภูมิประเทศ	1. จัดให้มีกำแพงกันดิน ความสูง 2.35 เมตร ด้านทิศใต้ และทิศตะวันตก เพื่อป้องกันการพังทลายของดิน	- จัดให้มีกำแพงกันดิน ความสูง 2.35 เมตร ด้านทิศใต้ และทิศตะวันตก เพื่อป้องกันการพังทลายของดิน	-	ภาพที่ 2-1 ภาพที่ 2-4

2. จัดให้มีรั้วรอบพื้นที่โครงการเพื่อกันขอบเขตพื้นที่อย่างชัดเจน	- จัดให้มีรั้วรอบพื้นที่โครงการเพื่อกันขอบเขตพื้นที่อย่างชัดเจน		
	3. จัดให้มีการปลูกไม้ยืนต้น ไม้พุ่ม ไม้คลุมดิน ภายในโครงการ โดยเฉพาะบริเวณแนวเขตที่ดินเพื่อให้พืชช่วยยึดหน้าดิน	- จัดให้มีการปลูกไม้ยืนต้น ไม้พุ่ม ไม้คลุมดิน ภายในโครงการ โดยเฉพาะบริเวณแนวเขตที่ดินเพื่อให้พืชช่วยยึดหน้าดิน

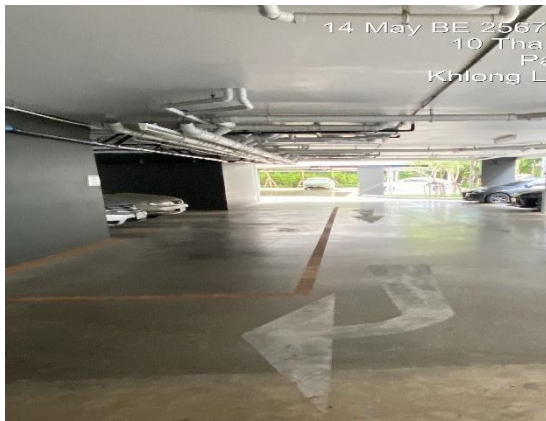
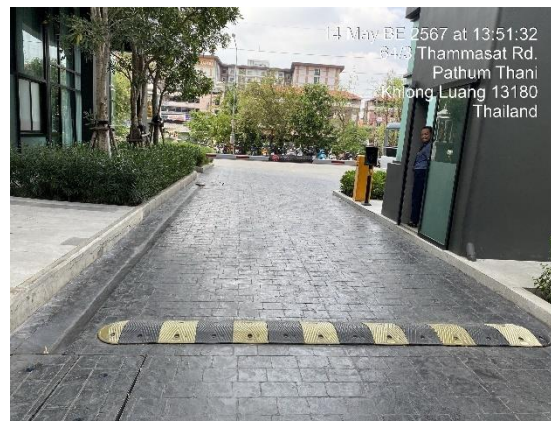
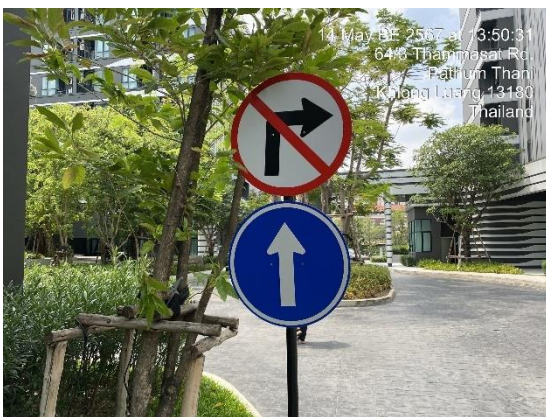
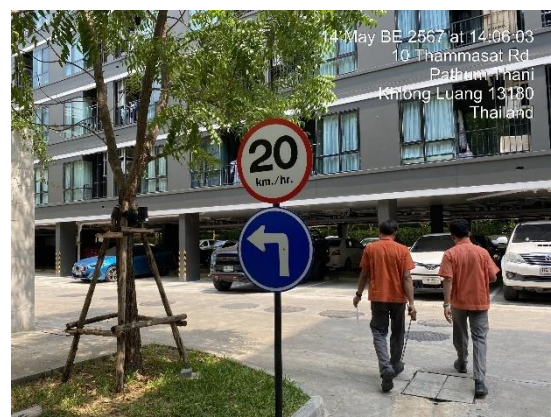
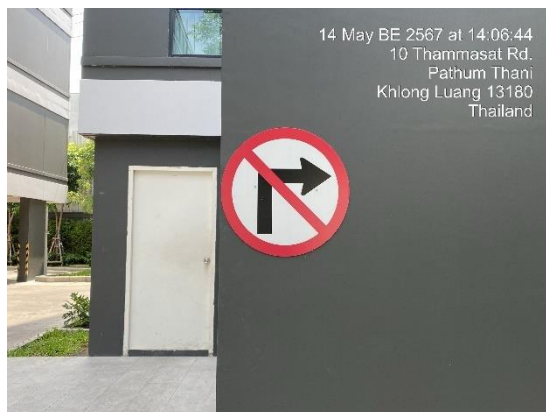
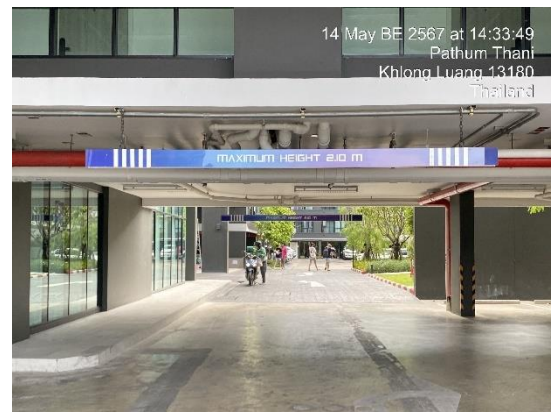
ภาพที่ 2-2 สัญลักษณ์จราจร

2.2 คุณภาพอากาศ 1) ฝุ่นละออง	1. ควบคุมความเร็วของรถภายในโครงการ เช่น ป้ายจำกัดความเร็ว สันนุนลดความเร็วเพื่อไม่ให้เกิดการฟุ้งกระจายของฝุ่นบนผิวถนน	- โครงการได้จัดทำป้ายจำกัดความเร็ว สันนุนลดความเร็วเพื่อไม่ให้เกิดการฟุ้งกระจายของฝุ่นบนผิวถนน	-	ภาพที่ 2-2

2. จัดทำป้ายและสัญลักษณ์จราจรบนพื้นทางให้ชัดเจน และไม่ก่อให้เกิดความสับสนของผู้ขับขี่ ทำให้การเคลื่อนตัวของรถในโครงการ และบริเวณทางเข้า-ออกโครงการสามารถทำได้ อย่างดี และปลอดภัย	- โครงการ จัดทำป้ายและสัญลักษณ์จราจรบนพื้นทางให้ชัดเจน และไม่ก่อให้เกิดความสับสนของผู้ขับขี่ ทำให้การเคลื่อนตัวของรถในโครงการ และบริเวณทางเข้า-ออกโครงการสามารถทำได้ อย่างดีและปลอดภัย

2. ติดตั้งป้ายห้ามติดเครื่องยนต์ทิ้งไว้ภายในบริเวณพื้นที่จอดรถ ให้สามารถสังเกตได้อย่างชัดเจน และทั่วถึง	- โครงการได้ทำการติดตั้งป้ายห้ามติดเครื่องยนต์ทิ้งไว้ภายในบริเวณพื้นที่จอดรถ ให้สามารถสังเกตได้อย่างชัดเจน และทั่วถึง		ภาพที่ 2-2

3. ควบคุมความเร็วของรถภายในโครงการ เช่น ป้ายจำกัดความเร็ว สันนุลดความเร็วเพื่อไม่ให้เกิดการฟุ้งกระจายของฝุ่นบนผิวถนน	- โครงการได้จัดทำป้ายจำกัดความเร็ว สันนุลดความเร็วเพื่อไม่ให้เกิดการฟุ้งกระจายของฝุ่นบนผิวถนน		ภาพที่ 2-2

4. จัดทำป้ายและสัญลักษณ์จราจรบนพื้นทางให้ชัดเจน และไม่ก่อให้เกิดความสับสนของผู้ขับขี่ ทำให้การเคลื่อนตัวของรถในโครงการ และบริเวณทางเข้า-ออกโครงการสามารถทำได้ อย่างดีและปลอดภัย	- โครงการได้จัดทำจัดทำป้ายและสัญลักษณ์จราจรบนพื้นทางให้ชัดเจน และไม่ก่อให้เกิดความสับสนของผู้ขับขี่ ทำให้การเคลื่อนตัวของรถในโครงการ และบริเวณทางเข้า-ออกโครงการสามารถทำได้ อย่างดีและปลอดภัย		ภาพที่ 2-2

2. ติดตั้งป้ายห้ามเร่งเครื่องยนต์ไว้บริเวณที่จอดรถและทางวิ่ง ภายในโครงการให้เห็นอย่างชัดเจน	- โครงการได้ทำการติดตั้งป้ายห้ามเร่งเครื่องยนต์ ไว้บริเวณที่จอดรถและทางวิ่งภายในโครงการให้ เห็นอย่างชัดเจน		ภาพที่ 2-2

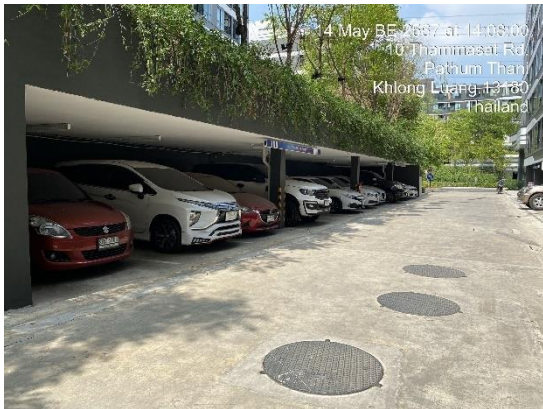
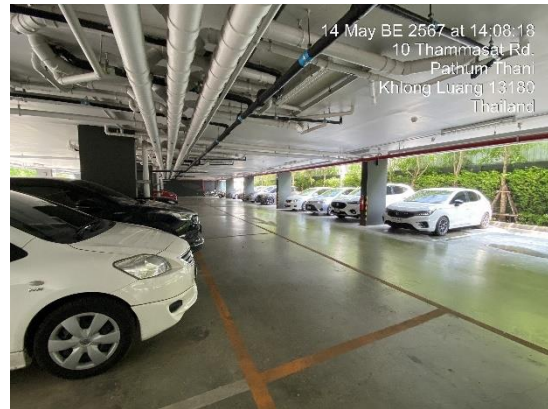
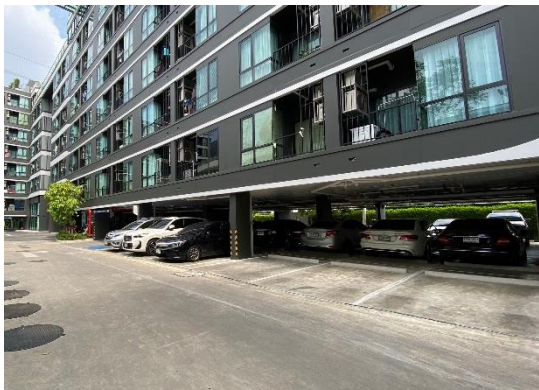
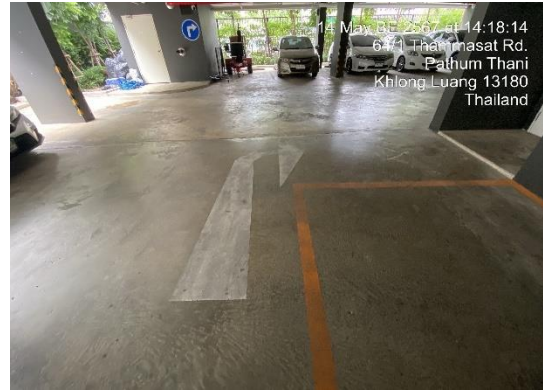
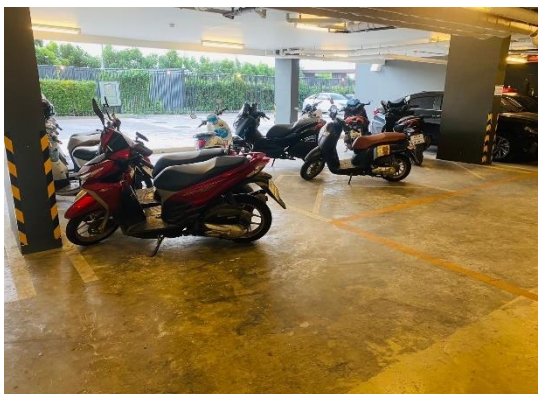
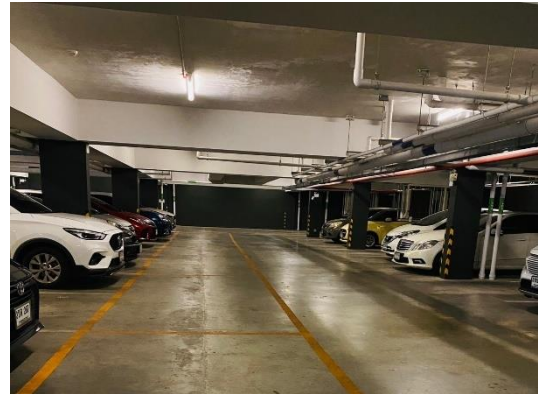
ภาพที่ 2-3 พื้นที่จอดรถของโครงการ

2) มลพิษทางอากาศ	1. จัดให้ที่จอดรถชั้นที่ 1 มีลักษณะเปิดโล่งไม่ปิดทึบ มีลมพัดผ่านตลอดเวลา สามารถระบายอากาศอย่างสะดวกตลอดเวลา มิให้เกิดการสะสมของมลพิษ	- โครงการได้มีที่จอดรถชั้นที่ 1 มีลักษณะเปิดโล่งไม่ปิดทึบ มีลมพัดผ่านตลอดเวลา สามารถระบายอากาศอย่างสะดวกตลอดเวลา มิให้เกิดการสะสมของมลพิษ	-	ภาพที่ 2-3

2.3 เสียง	1. จัดทำป้ายจำกัดความเร็วของรถบนถนนภายในโครงการ เพื่อ ชะลอความเร็วของรถ และลดเสียงจากการวิ่งของรถ	- โครงการจัดทำป้ายจำกัดความเร็วของรถบน ถนนภายในโครงการ เพื่อชะลอความเร็วของรถ และลดเสียงจากการวิ่งของรถ		ภาพที่ 2-3

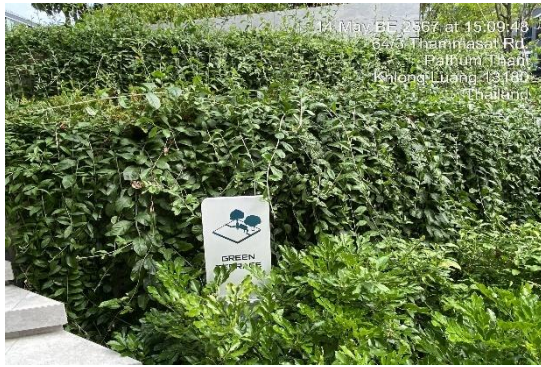
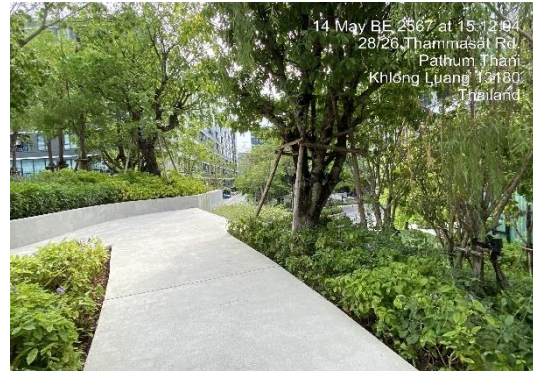
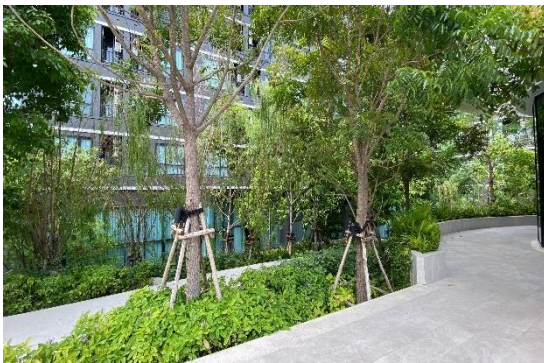
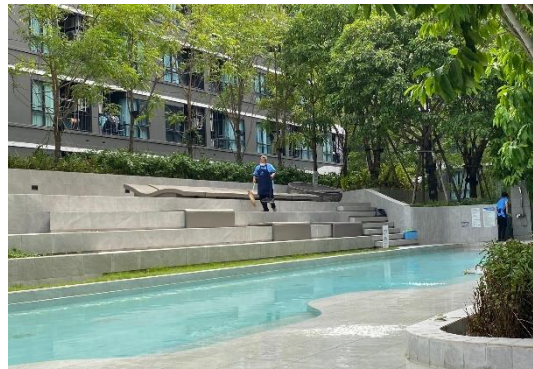
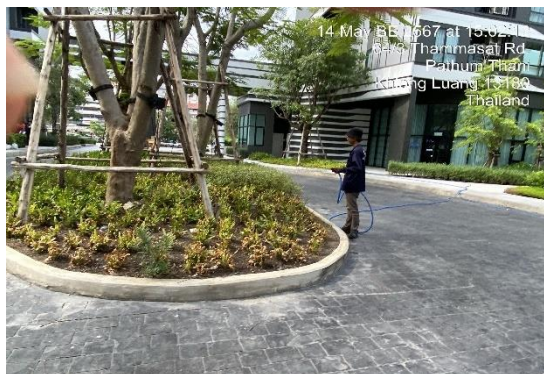
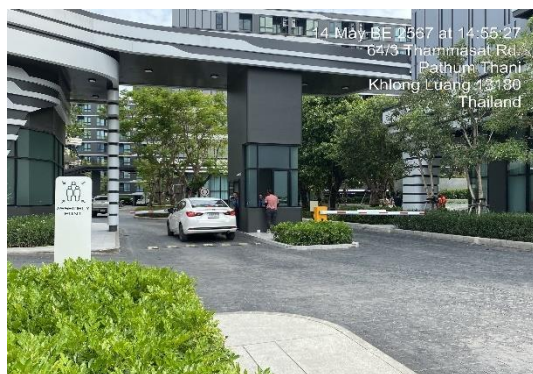
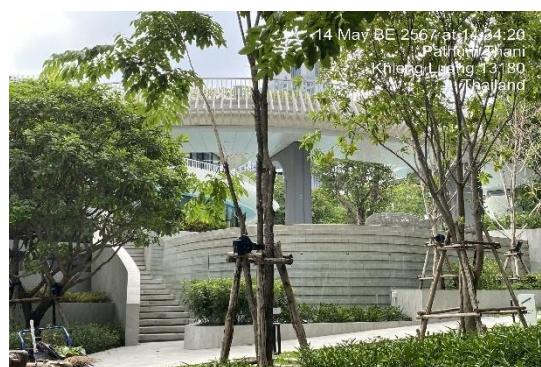
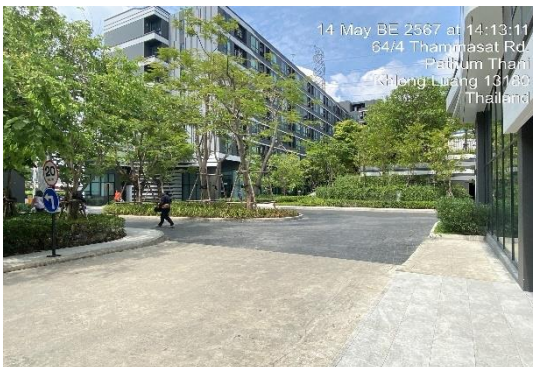
ภาพที่ 2-4 พื้นที่สีเขียว และเจ้าหน้าที่ดูแลพื้นที่สีเขียว

5. จัดให้มีพื้นที่สีเขียว ขนาดพื้นที่รวม 4,046.06 ตารางเมตร เพื่อให้ต้นไม้ดังกล่าวช่วยดูดซับก๊าซคาร์บอนมอนอกไซด์ โดยพันธุ์ไม้ที่โครงการเลือกปลูกสามารถดูดซับก๊าซคาร์บอนมอนอกไซด์ได้เพียงพอ	- โครงการจัดให้มีพื้นที่สีเขียว ขนาดพื้นที่รวม 4,046.04 ตารางเมตร ประกอบด้วย 1) พื้นที่สีเขียวชั้นที่ 1 2) พื้นที่สีเขียวบนอาคาร ชั้นที่ 2 (อาคาร F,G) , ชั้นที่ 8 (อาคาร C) และชั้นดาดฟ้า (อาคาร B,C,D,E)		ภาพที่ 2-4

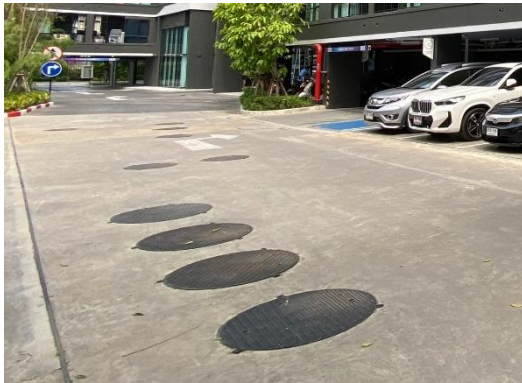
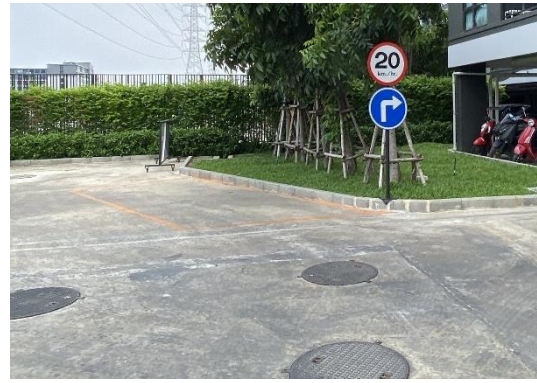
ภาพที่ 2-4 ระบบบำบัดน้ำเสีย

2.4 คุณภาพน้ำ	1. โครงการจัดให้มีระบบบำบัดน้ำเสียแบบเติมอากาศชนิดตะกอน เร่ง (ActivatedSludge) จำนวน 5 ชุด ดังนี้ (1) ระบบบำบัดน้ำเสีย ขนาด 140ลูกบาศก์เมตร/วัน (อาคาร A) จำนวน 1 ชุด สามารถรองรับน้ำเสียจากอาคาร A ที่มีปริมาณ137 ลูกบาศก์เมตร/วัน ได้อย่างเพียงพอ (2) ระบบบำบัดน้ำเสีย ขนาด 130ลูกบาศก์เมตร/วัน (อาคาร B และ D) จำนวน1 ชุด/อาคาร สามารถรองรับน้ำเสียจากอาคาร B และ D ที่มีปริมาณ 128 และ 130 ลูกบาศก์เมตร/วัน ตามลำดับ ได้ อย่างเพียงพอ (3) ระบบบำบัดน้ำเสีย ขนาด 160ลูกบาศก์เมตร/วัน (สำหรับ อาคาร C และ F) จำนวน 1 ชุด สามารถรองรับน้ำเสียจากอาคาร C และ F ที่มีปริมาณรวม 156 ลูกบาศก์เมตร/วัน ได้อย่างเพียงพอ	- โครงการมีระบบบำบัดน้ำเสียแบบเติมอากาศ ชนิดตะกอนเร่ง (ActivatedSludge) จำนวน 5 ชุด ตามมาตรการป้องกัน และแก้ไขผลกระทบ สิ่งแวดล้อมที่ได้กำหนดไว้	-	ภาพที่ 2-5

2.4 คุณภาพน้ำ	(4) ระบบบำบัดน้ำเสีย ขนาด 135ลูกบาศก์เมตร/วัน (อาคาร E) จำนวน 1 ชุดสามารถรองรับน้ำเสียจากอาคาร E ที่มีปริมาณ 133 ลูกบาศก์เมตร/วัน ได้อย่างเพียงพอ	- โครงการมีระบบบำบัดน้ำเสียแบบเติมอากาศ ชนิดตะกอนเร่ง (Activated Sludge) จำนวน 5 ชุด ตามมาตรการป้องกัน และแก้ไขผลกระทบสิ่งแวดล้อมที่ได้กำหนดไว้	-	ภาพที่ 2-5

3. ประสานเอกชนที่ให้บริการสูบน้ำจากโครงการไปกำจัดทุก 30 วัน	- โครงการได้ประสานเอกชนที่ให้บริการสูบน้ำจากโครงการไปกำจัดทุก 30 วัน	-	-
	4. จัดให้มีระบบมิเตอร์ไฟฟ้าสำหรับระบบบำบัดน้ำเสีย โดยเฉพาะแยกจากระบบไฟฟ้าอื่น ๆ เพื่อให้สามารถติดตามตรวจสอบการใช้งานของระบบบำบัดน้ำเสียได้ และให้เกิดความมั่นใจว่าโครงการเดินระบบบำบัดน้ำเสีย ตลอดระยะเวลาที่เปิดดำเนินการโครงการ	- โครงการจัดให้มีระบบมิเตอร์ไฟฟ้าสำหรับระบบบำบัดน้ำเสียโดยเฉพาะแยกจากระบบไฟฟ้าอื่น ๆ เพื่อให้สามารถติดตามตรวจสอบการใช้งานของระบบบำบัดน้ำเสียได้ และให้เกิดความมั่นใจว่าโครงการเดินระบบบำบัดน้ำเสีย ตลอดระยะเวลาที่เปิดดำเนินการโครงการ	-	ภาพที่ 2-5

3.2 นิเวศวิทยาทาง น้ำ	1. ดูแลรักษาระบบบำบัดน้ำเสียแต่ละชุดให้สามารถทำงานได้ อย่างต่อเนื่อง และมีประสิทธิภาพ และนำน้ำทิ้งกลับมาใช้ ประโยชน์ภายในโครงการ	- โครงการมีดูแลรักษาระบบบำบัดน้ำเสียแต่ละชุดให้ สามารถทำงานได้อย่างต่อเนื่อง และมีประสิทธิภาพ และนำน้ำทิ้งกลับมาใช้ประโยชน์ภายในโครงการ	-	ภาพที่ 2-5

2. โครงการต้องจัดทำคู่มือในการซ่อมบำรุง และดูแลรักษา ระบบบำบัดน้ำเสีย	- โครงการได้จัดทำคู่มือในการซ่อมบำรุง และดูแล รักษาระบบบำบัดน้ำเสีย	-	-
	4. จัดให้มีระบบมิเตอร์ไฟฟ้าสำหรับระบบบำบัดน้ำเสีย โดยเฉพาะแยกจากระบบไฟฟ้าอื่น ๆ เพื่อให้สามารถติดตาม ตรวจสอบการใช้งานของระบบบำบัดน้ำเสียได้ และให้เกิด ความมั่นใจว่าโครงการเดินระบบบำบัดน้ำเสีย ตลอด ระยะเวลาที่เปิดดำเนินโครงการ	- โครงการจัดให้มีระบบมิเตอร์ไฟฟ้าสำหรับระบบ บำบัดน้ำเสียโดยเฉพาะแยกจากระบบไฟฟ้าอื่น ๆ เพื่อให้สามารถติดตามตรวจสอบการใช้งานของระบบ บำบัดน้ำเสียได้ และให้เกิดความมั่นใจว่าโครงการเดิน ระบบบำบัดน้ำเสีย ตลอดระยะเวลาที่เปิดดำเนิน โครงการ	-	ภาพที่ 2-5

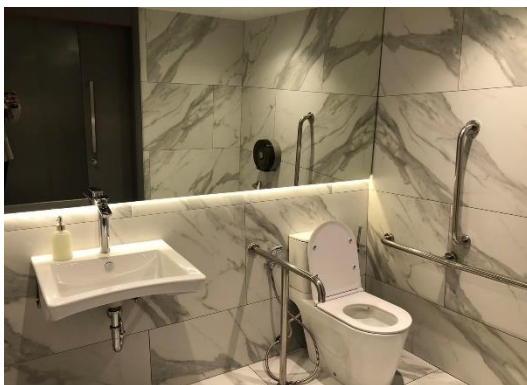
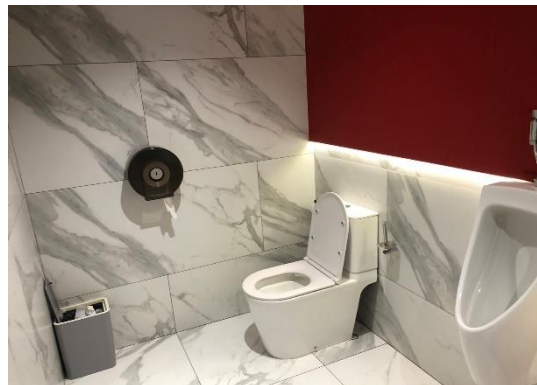
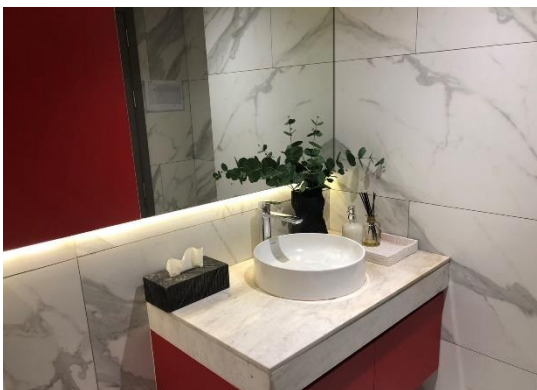
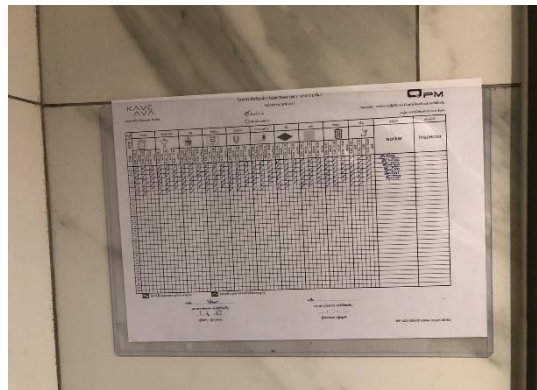
ภาพที่ 2-6 สุขภัณฑ์ในห้องน้ำส่วนกลาง และรายงานการตรวจสอบห้องน้ำประจำวัน

3. จัดให้มีเจ้าหน้าที่คอยดูแลรักษาระบบเส้นท่อประปาให้อยู่ในสภาพดี	- โครงการได้จัดทำคู่มือในการซ่อมบำรุง และดูแลรักษาระบบบำบัดน้ำเสีย	-	-
	4. ออกแบบโดยเลือกใช้สุขภัณฑ์ที่ประหยัดน้ำ หรืออุปกรณ์ที่มีประสิทธิภาพสูงทั้งก๊อกประหยัดน้ำ ชักโครก และหัวฉีดประหยัดน้ำ	- โครงการได้ใช้สุขภัณฑ์ที่ประหยัดน้ำ หรืออุปกรณ์ที่มีประสิทธิภาพสูงทั้งก๊อกประหยัดน้ำ ชักโครก และหัวฉีดประหยัดน้ำ	-	ภาพที่ 2-6

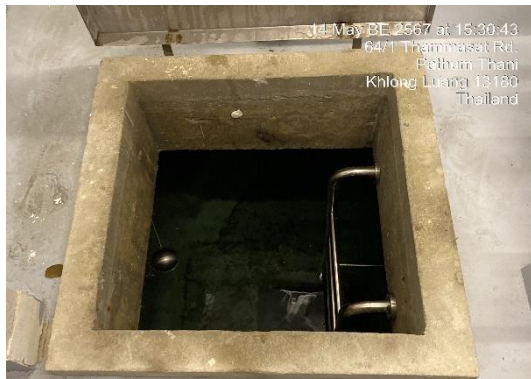
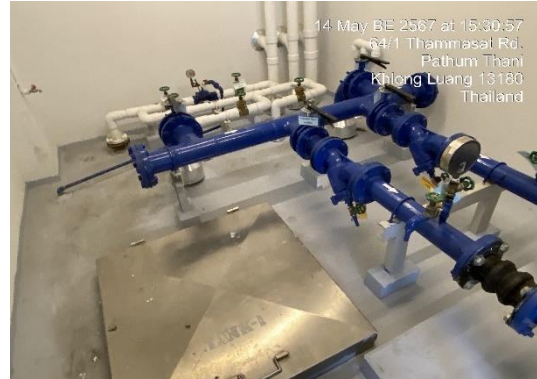
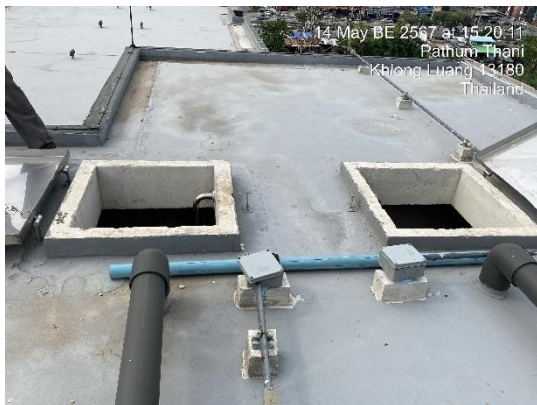
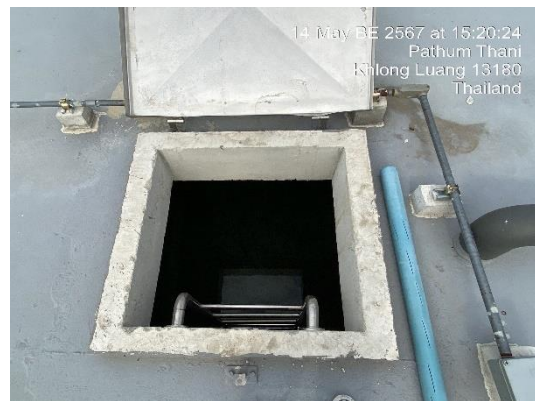
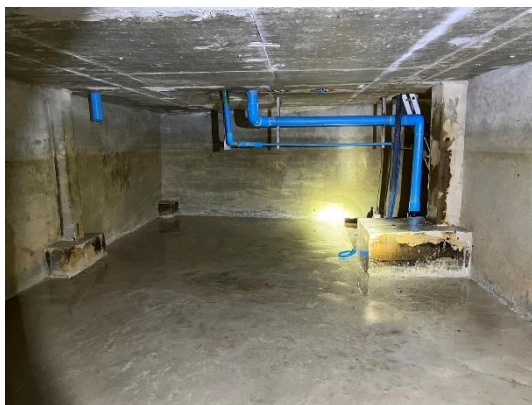
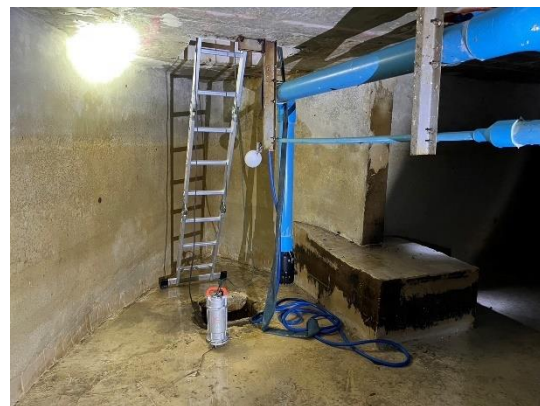
ภาพที่ 2-7 ถังเก็บน้ำใช้ และการล้างทำความสะอาดถังเก็บน้ำใช้

7. กำหนดให้มีการทำความสะอาดถังเก็บน้ำเพื่อล้างตะกอนและคราบสกปรกที่เกาะตามผนังหรือซอกมุมของถังสำรองน้ำ ปีละ 1 ครั้ง หรือทุก 365 วัน เพื่อสุขภาพอนามัยที่ดีของผู้พักอาศัยและก่อนการล้างถังเก็บน้ำต้องประชาสัมพันธ์แจ้งให้ผู้พักอาศัยทราบล่วงหน้าอย่างน้อย 7 วัน เพื่อสำรองน้ำไว้ใช้ในช่วงเวลาดังกล่าว โดยในการทำความสะอาดถังเก็บน้ำกวาดตะกอน ขัดคราบที่เกาะตามผนังหรือซอกมุมของถังนำที่ไม่มีกรรมหนวนเวียนโดยใช้น้ำสะอาด และแปรงขัดไม้ไผ่น้ำยาล้างที่มีสารเคมีซึ่งอาจตกค้าง และโครงการกำหนดเวลาในการล้างถังในช่วงวันจันทร์-วันศุกร์ เวลาประมาณ 10.00-15.00 น. ซึ่งเป็นช่วงเวลาที่มีการใช้น้ำน้อยและเป็นช่วงเวลาที่ผู้พักอาศัยออกไปทำงานเพื่อไม่ให้ส่งผลกระทบต่อการใช้น้ำของผู้พักอาศัยภายในโครงการ รวมทั้งกำหนดให้ช่วงเวลาที่ล้างถังเป็นช่วงเดือนที่ฝนไม่ตกเช่น เดือนธันวาคมของทุกปี	- โครงการได้ทำการล้างทำความสะอาดถังเก็บน้ำเพื่อล้างตะกอน และคราบสกปรกที่เกาะตามผนังหรือซอกมุมของถังสำรองน้ำ ปีละ 1 ครั้ง	-	ภาพที่ 2-7

4.1 การใช้น้ำ (ต่อ)	8. ออกแบบให้มีฝาดังเก็บน้ำ 2 ฝา เพื่อป้องกันผลกระทบในการล้างถังเก็บน้ำเพื่อไม่ให้เกิดสภาวะการอับอากาศ	- โครงการได้ออกแบบให้มีฝาดังเก็บน้ำ 2 ฝา เพื่อป้องกันผลกระทบในการล้างถังเก็บน้ำเพื่อไม่ให้เกิดสภาวะการอับอากาศ	-	ภาพที่ 2-7

2. ฝาลังเก็บน้ำชั้นใต้ดิน โครงการจะออกแบบโดยใช้ฝาลังแบบ Double Seal (ซ้อน 2 ชั้น) เพื่อไม่ให้มีสิ่งปนเปื้อนไหลเข้าถึงเก็บน้ำใช้ของโครงการ	- โครงการมีฝาลังเก็บน้ำชั้นใต้ดิน โครงการจะออกแบบโดยใช้ฝาลังแบบ Double Seal(ซ้อน 2 ชั้น) เพื่อไม่ให้มีสิ่งปนเปื้อนไหลเข้าถึงเก็บน้ำใช้ของโครงการ	-	ภาพที่ 2-7

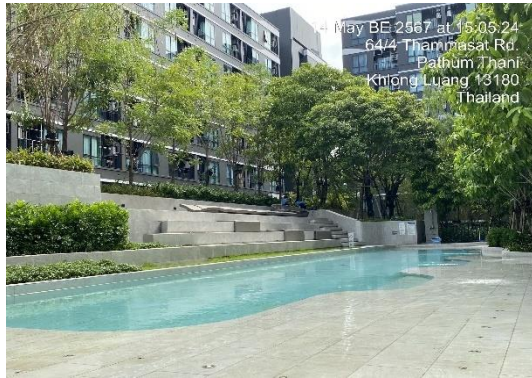
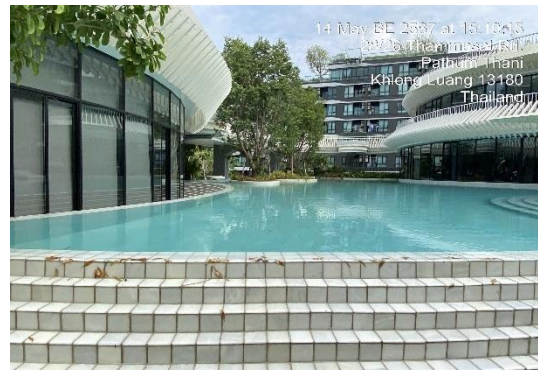
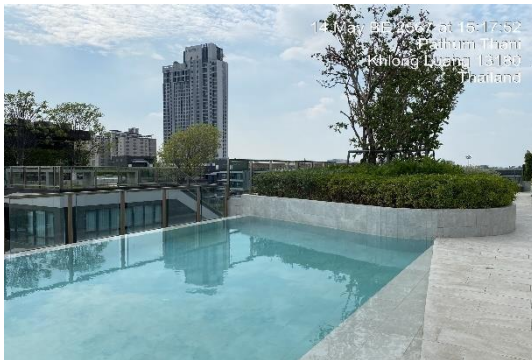
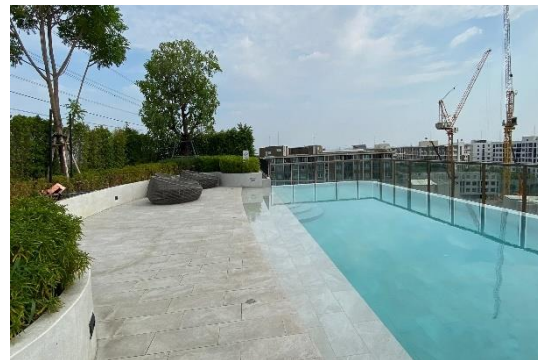
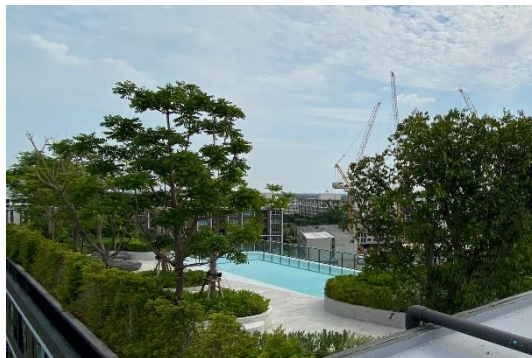
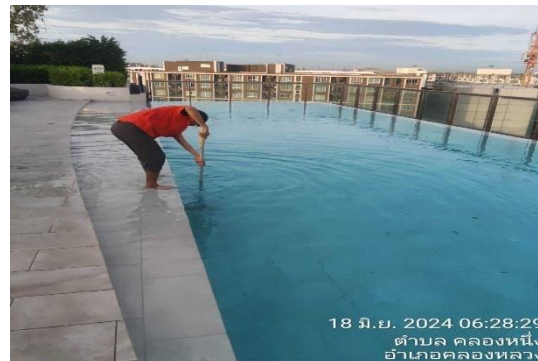
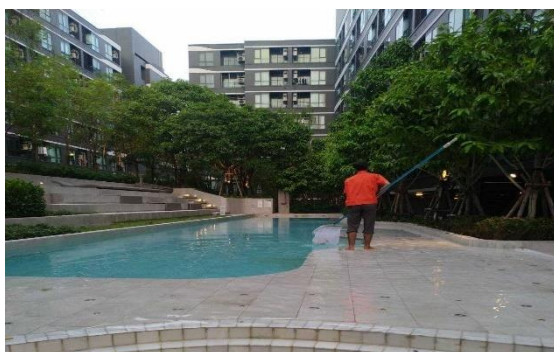
ภาพที่ 2-8 บริเวณพื้นที่สระว่ายน้ำ การล้างทำความสะอาดสระว่ายน้ำ

2. การทำความสะอาดสิ่งสกปรกที่อยู่พื้นสระว่ายน้ำโดยใช้ชุดดูดตะกอน ซึ่งมีการเปิดฝาท่อดูดตะกอนและวาล์วดูดตะกอน และปิดวาล์วถังพักน้ำสำหรับสระว่ายน้ำ และนำหัวดูดตะกอนลงในสระวางบนพื้นและทำการดูดตะกอน เมื่อดูดตะกอนเสร็จให้เปิดวาล์วถังพักน้ำและปิดวาล์วดูดตะกอน และเดินเครื่องกรองตามปกติที่ผู้พักอาศัยออกไปทำงานเพื่อไม่ให้ส่งผลกระทบต่อการใช้น้ำของผู้พักอาศัยภายในโครงการ รวมทั้งกำหนดให้ช่วงเวลาที่ล้างถังเป็นช่วงเดือนที่ฝนไม่ตกเช่น เดือนธันวาคมของทุกปี	- โครงการได้ทำการล้างทำความสะอาดสิ่งสกปรกที่อยู่พื้นสระว่ายน้ำเป็นประจำทุกวัน	-	ภาพที่ 2-8

2. การทำความสะอาดสิ่งสกปรกที่อยู่พื้นสระว่ายน้ำโดยใช้ชุดดูดตะกอน ซึ่งมีการเปิดฝาท่อดูดตะกอนและวาล์วดูดตะกอน และปิดวาล์วถึงพักน้ำสำหรับสระว่ายน้ำ และนำหัวดูดตะกอนลงในสระวางบนพื้นและทำการดูดตะกอน เมื่อดูดตะกอนเสร็จให้เปิดวาล์วถึงพักน้ำและปิดวาล์วดูดตะกอน และเดินเครื่องกรองตามปกติที่ผู้พักอาศัยออกไปทำงานเพื่อไม่ให้ส่งผลกระทบต่อการใช้ น้ำของผู้พักอาศัยภายในโครงการ รวมทั้งกำหนดให้ช่วงเวลาที่ล้างถังเป็นช่วงเดือนที่ฝนไม่ตกเช่น เดือนธันวาคมของทุกปี	- โครงการได้ทำการล้างทำความสะอาดสิ่งสกปรกที่อยู่พื้นสระว่ายน้ำเป็นประจำทุกวัน	-	ภาพที่ 2-8

2) มาตรการด้านความปลอดภัยและอุบัติเหตุจากการจมน้ำ	1. จัดให้มีไฟส่องสว่างเพียงพอทั่วบริเวณสระว่ายน้ำให้มองเห็นได้ชัดเจนเพื่อความปลอดภัยในการใช้สระว่ายน้ำในเวลากลางคืน	- โครงการได้จัดให้มีไฟส่องสว่างเพียงพอทั่วบริเวณสระว่ายน้ำให้มองเห็นได้ชัดเจนเพื่อความปลอดภัยในการใช้สระว่ายน้ำในเวลากลางคืน	-	ภาพที่ 2-8

2) โครงสร้าง สระว่ายน้ำ	1. โครงสร้างของสระว่ายน้ำเป็นคอนกรีตเสริมเหล็ก มีความ มั่นคง แข็งแรง น้ำซึมไม่ได้ผนังเรียบ อยู่ในสภาพดีและทำ ความสะอาดง่าย	- โครงสร้างของสระว่ายน้ำของโครงการเป็นคอนกรีต เสริมเหล็ก มีความมั่นคง แข็งแรง น้ำซึมไม่ได้ผนัง เรียบ อยู่ในสภาพดีและทำความสะอาดง่าย	-	ภาพที่ 2-8

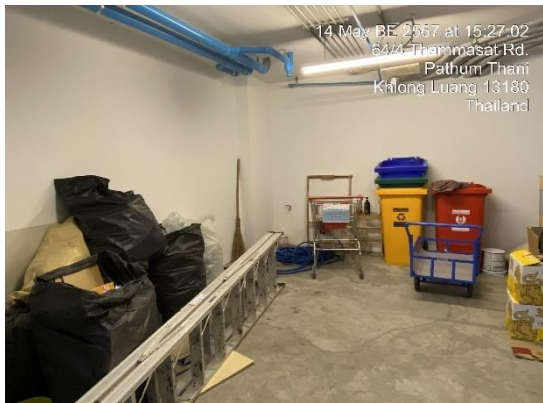
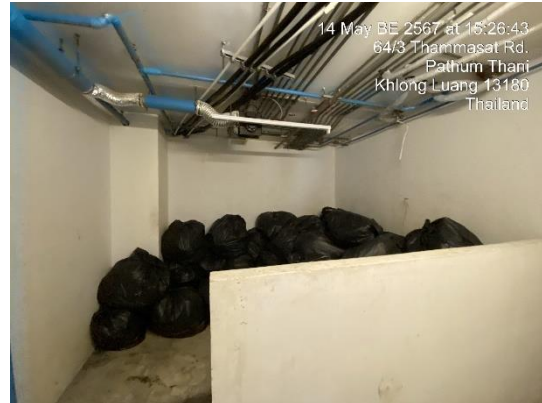
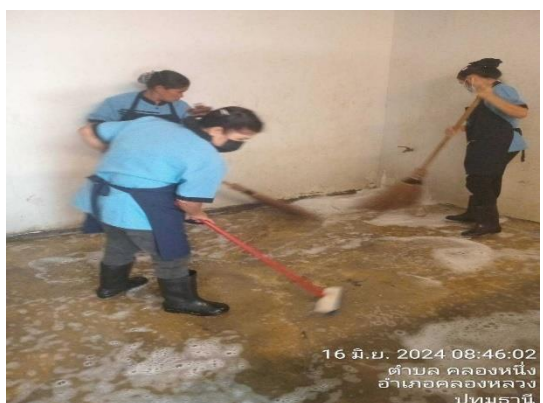
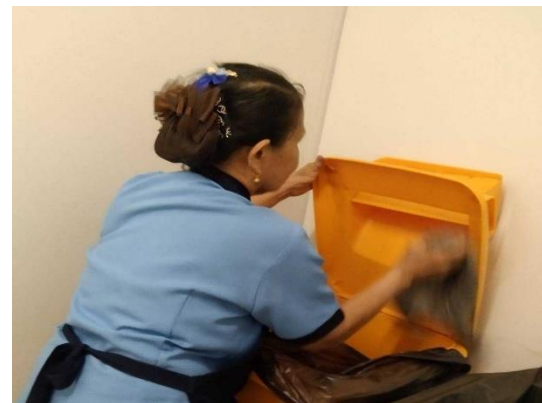
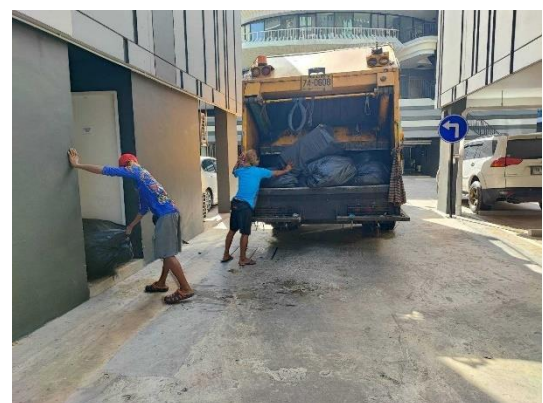
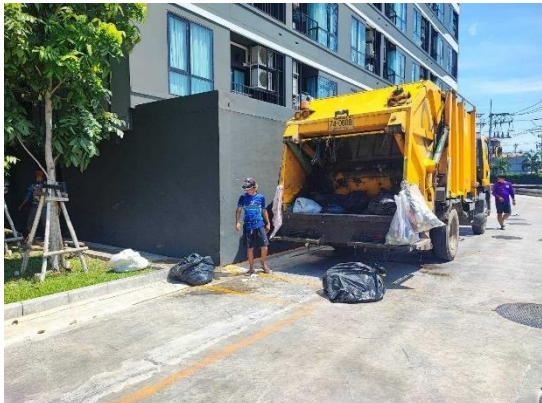
ภาพที่ 2-9 ห้องพัสดุฝอย พนักงานทำความสะอาด และการขนย้ายขยะมูลฝอย

4.5 การจัดการมูลฝอย	1. โครงการจัดให้มีห้องพัสดุฝอยประจำชั้นพักอาศัย โดยภายในห้องพัสดุฝอยประจำชั้นแต่ละห้องจะตั้งถังมูลฝอยขนาด 240 ลิตร จำนวน 3 ถัง (ถังมูลฝอยเปียก 1 ถัง และถังพัสดุฝอยรีไซเคิล 2 ถัง) และถังมูลฝอยขนาด 50 ลิตร จำนวน 2 ถัง(ถังมูลฝอยทั่วไป 1 ถัง และถังพัสดุฝอยอันตราย 1 ถัง) ซึ่งจะรองรับมูลฝอยที่เกิดขึ้นในแต่ละชั้นได้อย่างเพียงพอ รายละเอียดดังนี้	- โครงการมีห้องมูลฝอยตามอาคาร A, B , C, D, และ E ซึ่งเป็นไปตามมาตรการที่กำหนดไว้	-	ภาพที่ 2-9
