มาตรการป้องกันและแก้ไข ผลกระทบสิ่งแวดล้อมและ มาตรการติดตามตรวจสอบ คุณภาพสิ่งแวดล้อม

มาตรการป้องกันและแก้ไขผลกระทบสิ่งแวดล้อม และมาตรการติดตามตรวจสอบคุณภาพสิ่งแวดล้อม

ทางหุ้นส่วนจำกัด บุญยงค์กิจ (เลย) ได้มอบหมายให้ บริษัท ไมน์ เอ็นจิเนียริง คอนซัลแตนท์ จำกัด ดำเนินการติดตามตรวจสอบและเก็บรวบรวมข้อมูลผลการปฏิบัติตามมาตรการป้องกันและแก้ไขผลกระทบสิ่งแวดล้อม ตามผลการพิจารณารายงานการวิเคราะห์ผลกระทบสิ่งแวดล้อม หนังสือที่ วว 0804/10849 ลงวันที่ 27 กันยายน 2542 (เอกสารแนบ 1) ร่วมกับมาตรการป้องกันและแก้ไขผลกระทบสิ่งแวดล้อม ตามผลการพิจารณารายงานการศึกษาผลกระทบสิ่งแวดล้อม ประกอบการต่ออายุประทานบัตร โครงการเหมืองแร่หินอุตสาหกรรมชนิดหินปูน เพื่ออุตสาหกรรมก่อสร้าง ประทานบัตรที่ 26983/15473 ของทางหุ้นส่วนจำกัด บุญยงค์กิจ (เลย) ตั้งอยู่ที่ ตำบลผาน้อย อำเภอวังสะพุง จังหวัดเลย ตามหนังสือที่ ออก 0506/4114 ลงวันที่ 20 ตุลาคม 2563 (เอกสารแนบ 4) มีรายละเอียดผลการดำเนินงานดังตารางที่ 2-1 ถึงตารางที่ 2-3

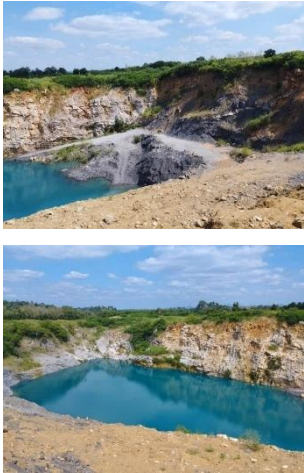
เงื่อนไขตามมาตรการ	ผลการปฏิบัติตามมาตรการ	ปัญหา อุปสรรคที่ไม่สามารถปฏิบัติตามมาตรการ และแนวทางแก้ไข	เอกสารอ้างอิง
1. ทำเหมืองด้วยวิธีเหมืองทาบ เปิดทำหน้าเหมืองแบบชั้นบันได โดยมีความกว้างของแต่ละชั้นไม่น้อยกว่า 10 เมตร ความสูงไม่เกิน 10 เมตร รักษาความลาดชันรวมของบ่อเหมืองไม่เกิน 45 องศา	<ul style="list-style-type: none"> การดำเนินการทำเหมืองของโครงการได้เปิดดำเนินการทำเหมืองด้วยวิธีเหมืองทาบแบบชั้นบันได โดยควบคุมความสูงของชั้นบันไดไม่เกิน 10 เมตร ความกว้างของชั้นบันไดไม่น้อยกว่า 10 เมตร และควบคุมความลาดชันรวมของหน้าเหมืองไม่เกิน 45 องศา พร้อมทั้งตรวจสอบความมีเสถียรภาพของหน้าเหมืองให้มีความปลอดภัยจากการพังถล่มอยู่เสมอ 	-	<ul style="list-style-type: none"> เอกสารแนบ 5 รูปที่ 1

<p>ลักษณะหน้าเหมืองปัจจุบัน</p>

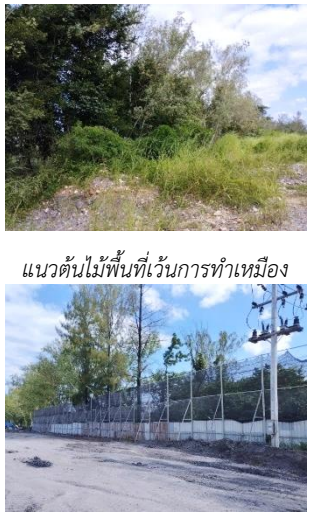
3. ให้ดำเนินการปลูกไม้ยืนต้นโตเร็วภายหลังจากได้รับประทานบัตรแล้ว (ระยะเตรียมการทำเหมือง) และก่อนที่จะมีการดำเนินโครงการ โดยวิธีการปลูกให้มีระยะ 2x2 เมตร (400 ต้นต่อไร่) ในพื้นที่ที่เว้นการทำเหมือง รวมทั้งให้มีการบำรุงรักษาดูแลต้นไม้เหล่านั้นให้มีความเจริญเติบโตที่ดี ทั้งนี้ ให้เสนอแผนการปลูกต้นไม้ พร้อมทั้งระบุพันธุ์ไม้ พื้นที่ปลูกให้สำนักงานนโยบายและแผนทรัพยากรธรรมชาติและ	<ul style="list-style-type: none"> ผู้ถือประทานบัตรได้ดำเนินการปลูกไม้ยืนต้นโตเร็วในช่วงระยะเตรียมการทำเหมืองไว้บริเวณโดยรอบพื้นที่ประทานบัตร บริเวณพื้นที่เว้นการทำเหมือง และบริเวณพื้นที่ว่างที่สามารถดำเนินการได้ พร้อมทั้งดูแลต้นไม้ที่ปลูกไว้ให้มีการเจริญเติบโตที่ดีอยู่เสมอ 	-	<ul style="list-style-type: none"> เอกสารแนบ 5 รูปที่ 12

<p>แนวต้นไม้พื้นที่เวนคืนทำเหมือง</p> <p>แนวต้นไม้โดยรอบพื้นที่โครงการ</p>
<p>4. หากได้รับการร้องเรียนจากราษฎรที่อาศัยอยู่บริเวณใกล้เคียงว่าได้รับความเดือดร้อนรำคาญจากการดำเนินโครงการหรือสาธารณประโยชน์ได้รับความเสียหายจากกิจกรรมเหมืองแร่ และสำนักงานนโยบายและแผนทรัพยากรธรรมชาติและสิ่งแวดล้อม (เดิมสำนักงานนโยบายและแผนสิ่งแวดล้อม) ได้ตรวจพบว่าไม่ปฏิบัติตามมาตรการที่กำหนดไว้ ผู้ถือประทานบัตรจะต้องยินยอมยุติการทำเหมืองตามคำสั่งของทางราชการ แล้วแก้ไขเหตุแห่งความเดือดร้อนให้เสร็จสิ้นก่อนที่จะดำเนินการต่อไป</p>	<ul style="list-style-type: none"> ในกรณีที่ได้รับการร้องเรียนจากราษฎรที่อาศัยอยู่บริเวณใกล้เคียงว่าได้รับความเดือดร้อนรำคาญจากการดำเนินโครงการ หรือสาธารณประโยชน์ได้รับความเสียหายจากกิจกรรมเหมืองแร่ และหน่วยงานที่เกี่ยวข้องได้ตรวจสอบแล้วพบว่าไม่ปฏิบัติตามมาตรการที่กำหนดไว้ ผู้ถือประทานบัตรยุติการทำเหมืองตามคำสั่งของทางราชการ แล้วแก้ไขเหตุแห่งความเดือดร้อนให้เสร็จสิ้นก่อนที่จะดำเนินการต่อไป อย่างไรก็ตาม จากการดำเนินงานที่ผ่านมายังไม่พบว่ามีเหตุร้องเรียนแต่อย่างใด 	<p>-</p>	<p>-</p>

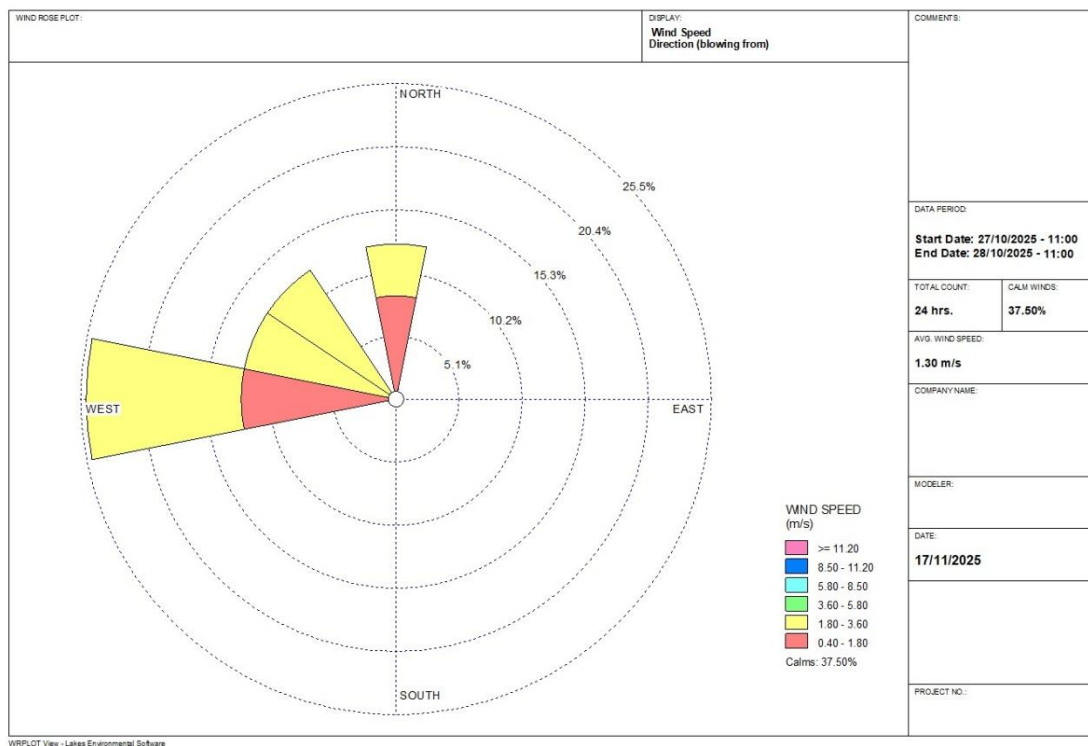
รูปที่ 2-2 ผังแสดงทิศทางและความเร็วลม

ผลการตรวจวัดความเร็วและทิศทางลม โครงการเหมืองแร่หินอุตสาหกรรมชนิดหินปูน เพื่ออุตสาหกรรมก่อสร้าง ประทานบัตรที่ 26983/15473 ของห้างหุ้นส่วนจำกัด บุญยงค์กิจ (เลย) โดยทำการตรวจวัดบริเวณสำนักงานโรงโม่หินของโครงการ ระหว่างวันที่ 27-28 ตุลาคม 2568 พบว่า ลมส่วนใหญ่พัดมาจากทิศตะวันตก มีค่าความเร็วลมระหว่าง 1.8-3.6 เมตรต่อวินาที ซึ่งลมดังกล่าวจัดเป็นลมเฉื่อยเบา (Light Breeze) ตามการแบ่งขนาดลมของโบฟอร์ต (The Beau fort Scale of Wind- ภูมิศาสตร์ กายภาพ, ทวี ทองสว่าง และคณะ, 2536) และเนื่องจากลมส่วนใหญ่พัดมาจากทิศตะวันตก ดังนั้น จึงไม่มีพื้นที่ชุมชนที่ได้รับผลกระทบ เนื่องจากบริเวณที่ได้รับผลกระทบเป็นพื้นที่เกษตรกรรม แสดงผลการตรวจวัดความเร็วและทิศทางลมดังตารางที่ 2-6 และรูปที่ 2-2 หนังสือรับรองผลการตรวจวัดทางห้องปฏิบัติการดังกล่าวเอกสารแนบ 11 เอกสารสอบเทียบเครื่องมือดังเอกสารแนบ 12 และหนังสืออนุญาตขึ้นทะเบียนห้องปฏิบัติการวิเคราะห์ดังเอกสารแนบ 13
