ภาคผนวก 1

ภาพถ่ายประกอบรายงาน

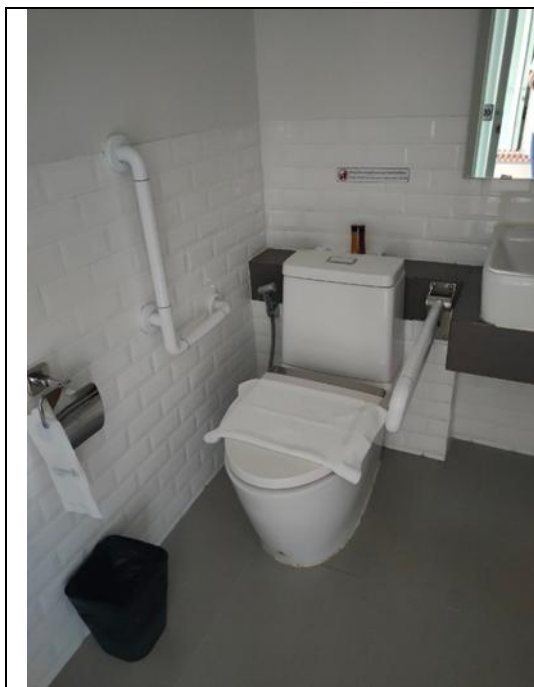
รูปที่ 11 ห้องน้ำผู้พิการภายในห้องพัก

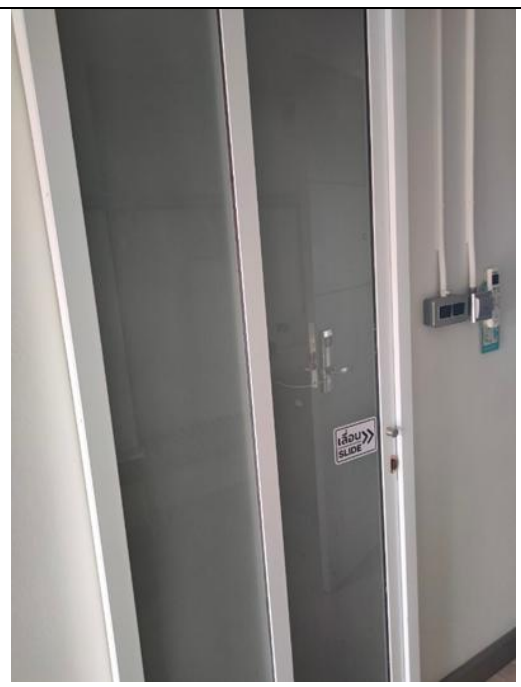
รูปที่ 12 ประตูห้องน้ำผู้พิการภายในห้องพัก

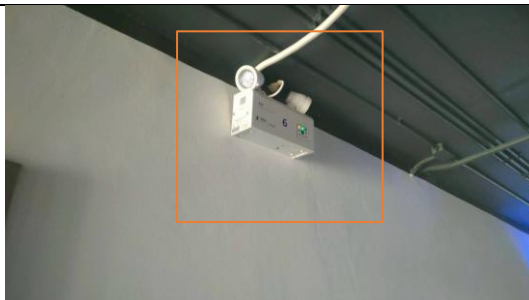
รูปที่ 13 ไฟฉุกเฉินบริเวณโถงบันไดหลัก

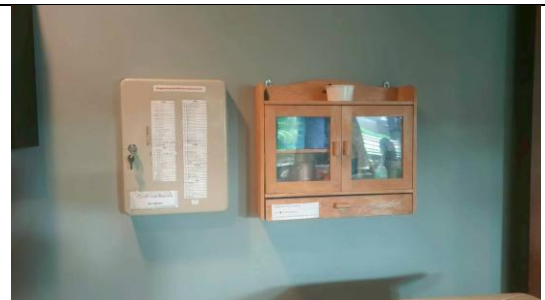
รูปที่ 14 ตู้ยาสำหรับไว้ปฐมพยาบาล

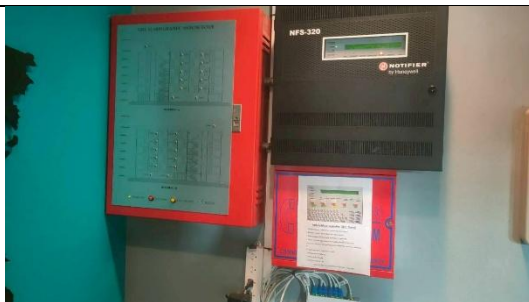
รูปที่ 15 ตู้ควบคุมระบบดับเพลิง

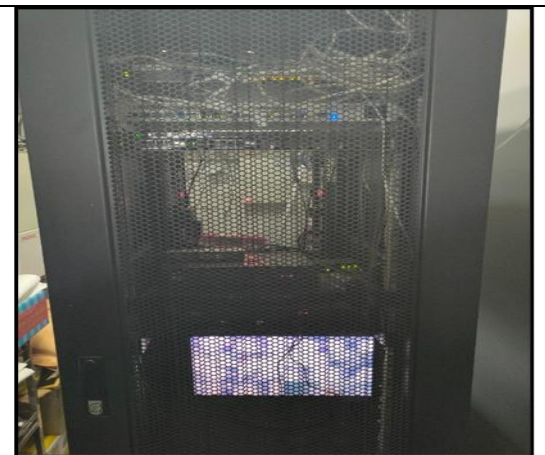
รูปที่ 16 จอควบคุมระบบ CCTV

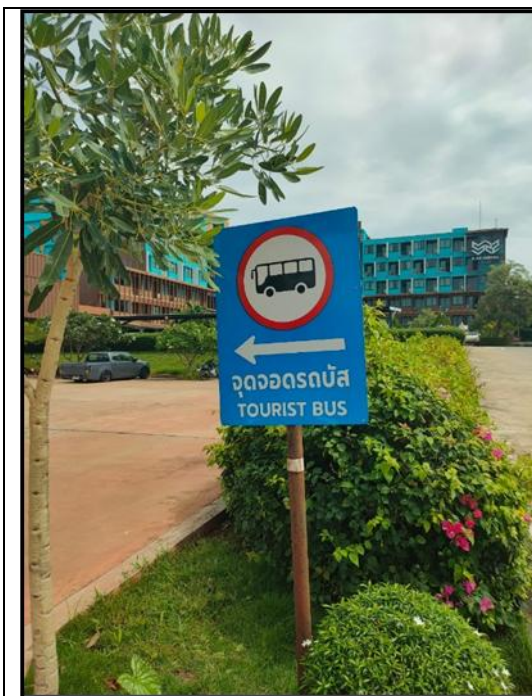
รูปที่ 41 ป้ายบอกพื้นที่จอดรถบัส

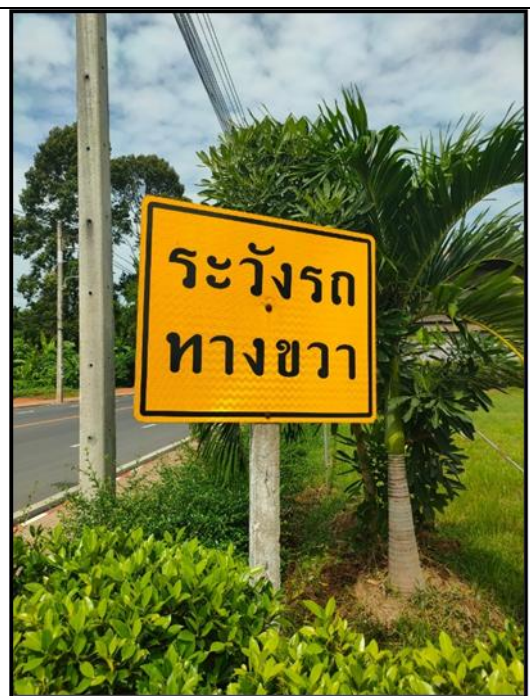
รูปที่ 42 ป้ายเตือนระวังรถทางขวา

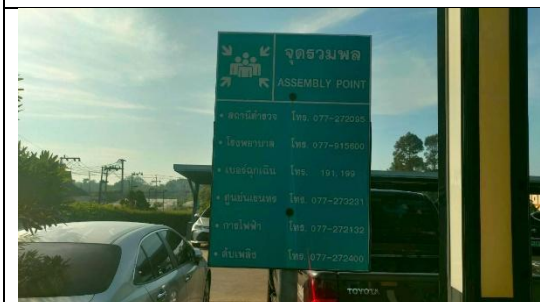
รูปที่ 43 ป้ายพื้นที่จุดรวมพล

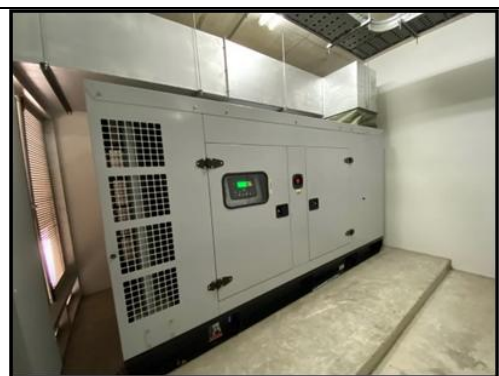
รูปที่ 40 เครื่องกำเนิดไฟฟ้าสำรอง (GEN)

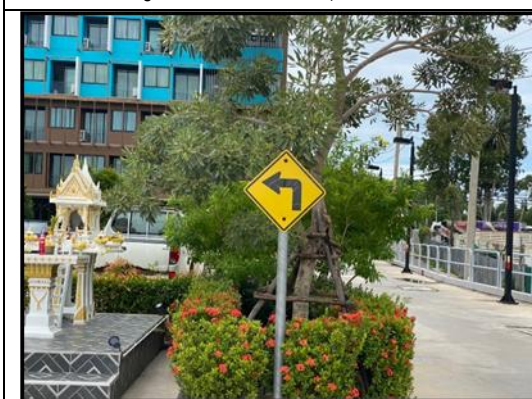
รูปที่ 41 ป้ายบังคับให้เลี้ยวขวา

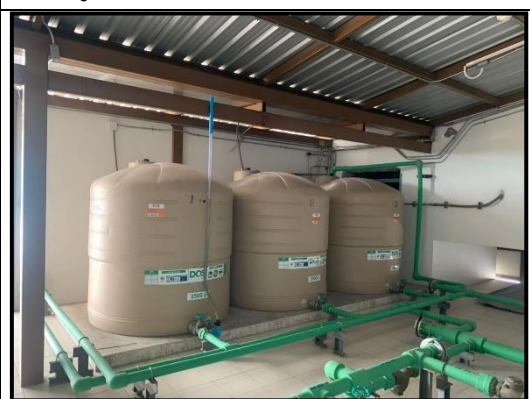
รูปที่ 42 ถังเก็บน้ำดีชั้นดาดฟ้า

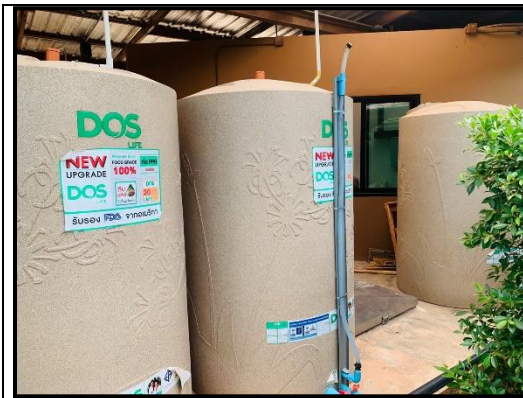
รูปที่ 43 ถังเก็บน้ำดิบ

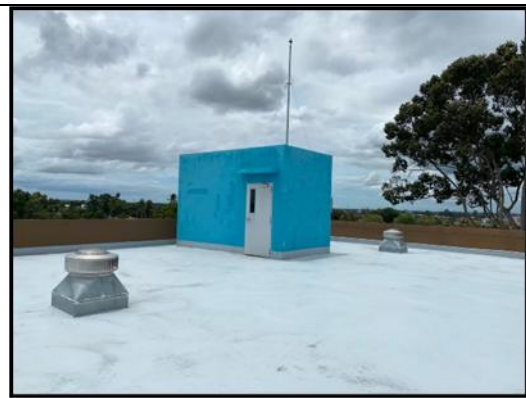
รูปที่ 44 ระบบป้องกันฟ้าผ่า

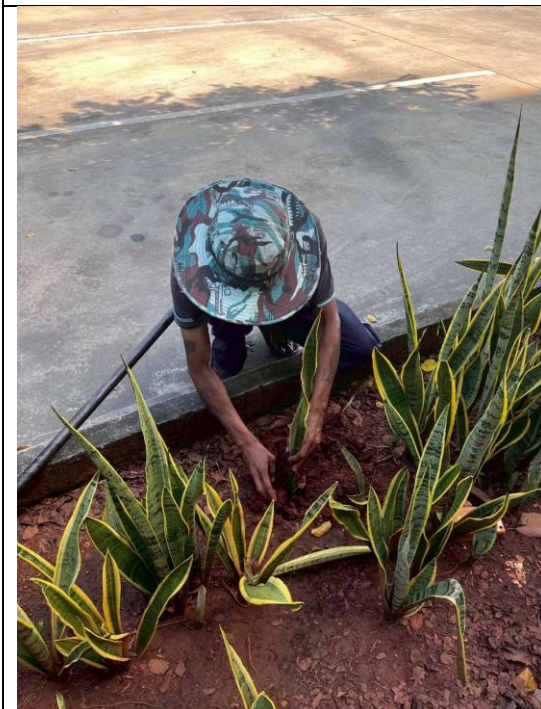
รูปที่ 45 ปลุกต้นไม้และดูแลพื้นที่ สีเขียว

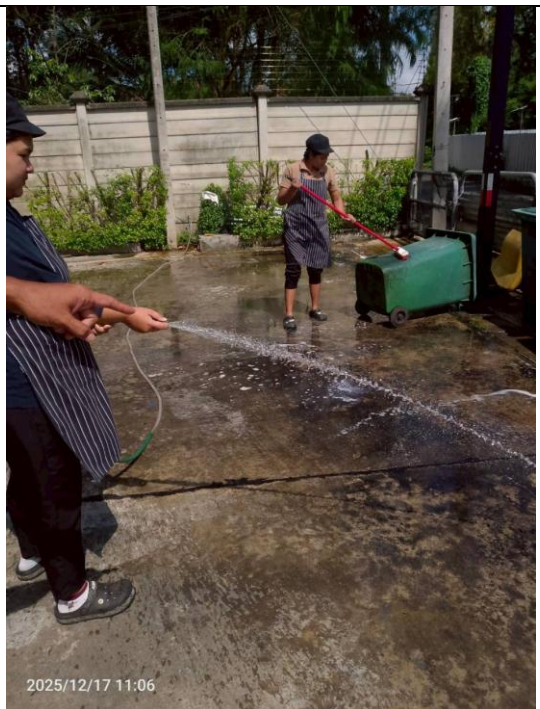
รูปที่ 46 ล้างทำความสะอาดพื้นที่
