5. ผลการดำเนินการตามมาตรการป้องกันและแก้ไขผลกระทบสิ่งแวดล้อม

ตารางที่ 2 เปรียบเทียบมาตรการป้องกันและแก้ไขผลกระทบสิ่งแวดล้อมที่กำหนดไว้ในรายงานการวิเคราะห์ผลกระทบสิ่งแวดล้อม

โครงการ LANCASTER HOTEL (ชื่อเดิม โครงการ THE GRAND SIAMESE HOTEL) ระยะเวลาเปิดดำเนินการ

รายงานผลการปฏิบัติตามมาตรการป้องกันและแก้ไขผลกระทบสิ่งแวดล้อมและมาตรการติดตามตรวจสอบคุณภาพสิ่งแวดล้อม
โครงการ LANCASTER HOTEL ตั้งอยู่ ถนนเพชรบุรีตัดใหม่ แขวงบางกะปิ เขตห้วยขวาง กรุงเทพมหานคร

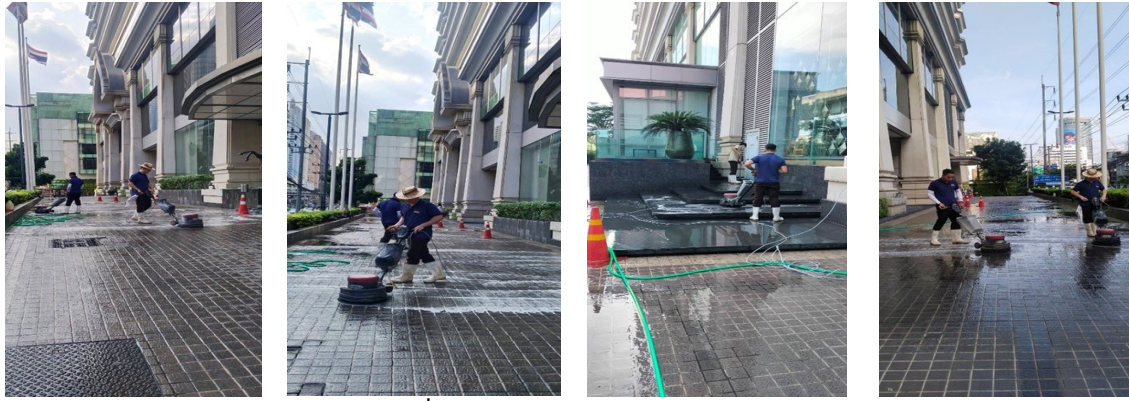
2. หมั่นดูแลรักษาความสะอาดบริเวณถนน โดยฉีดล้างถนนเป็นประจำสม่ำเสมอ	ทำความสะอาดไว้แล้วไม่มีฝุ่นละอองฟุ้งกระจายให้เห็น	-	ภาพที่ 5-4
2) มลพิษทางอากาศ 1. ติดตั้งป้ายห้ามติดเครื่องยนต์ทิ้งไว้ ภายในบริเวณที่จอดรถให้สามารถสังเกตเห็นอย่างชัดเจน และทั่วถึง	ติดป้ายห้ามติดเครื่องยนต์ไว้แล้วบริเวณที่จอดรถ	-	ภาพที่ 5-3

ภาพที่ 5-4 ทำความสะอาดบริเวณถนน

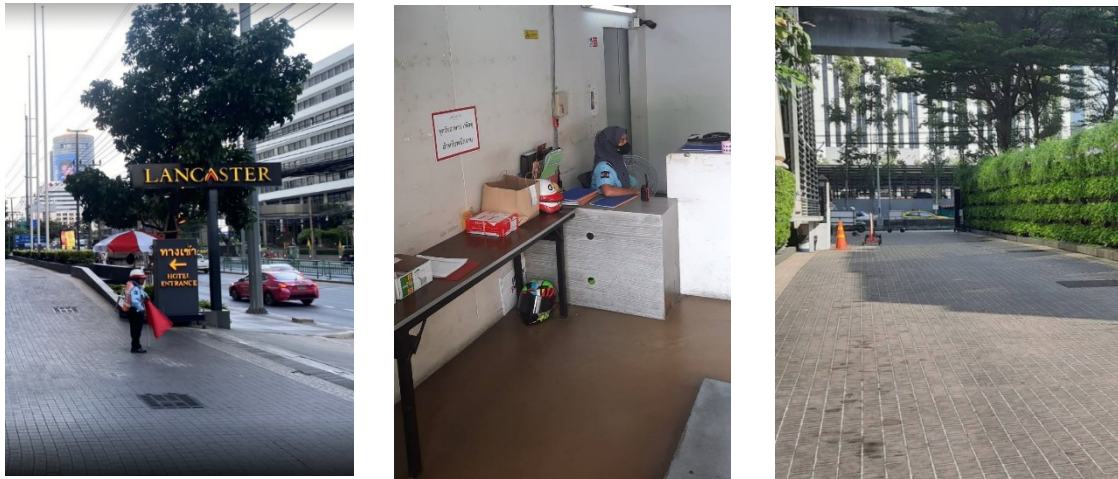
2. จัดระบบการจราจรภายในโครงการให้ชัดเจน รวมถึงการควบคุมการปฏิบัติตามของผู้มาใช้บริการ	จัดระบบการจราจรภายในโครงการอย่างเป็นระเบียบ ผ่านจุดจ่ายบัตรจอดรถทุกคันและจอดตามช่องจอดรถ	-	ภาพที่ 5-5

3. จัดให้มีเจ้าหน้าที่อำนวยความสะดวกในการจราจร บริเวณทางเข้า-ออกโครงการ	มียามรักษาความปลอดภัยคอยดูแลบริเวณทางเข้าออกที่จอดรถ	-	ภาพที่ 5-5
4. จัดให้มีพื้นที่สีเขียวที่บริเวณชั้นล่าง, ชั้นที่ 9, ชั้นที่ 10 โดยมีพื้นที่สีเขียวรวม 899 ตร.ม. คิดเป็นอัตราส่วนพื้นที่สีเขียวต่อผู้มาใช้บริการ 1.95 ตร.ม./คน (ผู้มาใช้บริการ 460 คน) โดยเป็นพื้นที่ปลูกไม้ยืนต้น บริเวณชั้นล่าง 190 ตร.ม. ซึ่งพันธุ์ไม้ที่นำมาปลูกได้แก่ พิกุล ต้นกันเกรา และปลูกต้นแก้วเป็นแนวรั้วด้านถนนกำแพงเพชร ทั้งนี้พันธุ์ไม้ที่นำมาปลูกจะสามารถดูดซับก๊าซคาร์บอนมอนอกไซด์ที่เกิดจากโครงการได้หมด	มีพื้นที่สีเขียว บริเวณชั้นล่าง ชั้นที่ 9 และชั้นที่ 10 ไว้แล้ว มีการเปลี่ยนแปลงพันธุ์ไม้ปลูกตามความเหมาะสมในปัจจุบัน เช่น เปลี่ยนจากต้นแก้ว เป็นต้นไทรเกาหลีเนื่องจากดูแลรักษาง่าย	-	ภาพที่ 5-7

2. จัดให้มีพนักงานรักษาความปลอดภัยคอยอำนวยความสะดวกให้แก่ผู้ที่จะเข้า-ออกโครงการ มิให้เกิดการกีดขวางกระแสจราจรบนถนนเพชรบุรีตัดใหม่ โดยเน้นให้รถสามารถเข้าโครงการได้สะดวกและรวดเร็ว	มีเจ้าหน้าที่รักษาความปลอดภัยคอยดูแล ivedลอดเวลาในการเข้า-ออกโครงการ		ภาพที่5-5

ภาพที่ 5-5 ยามรักษาความปลอดภัย ดูแลรถเข้า-ออกโครงการ

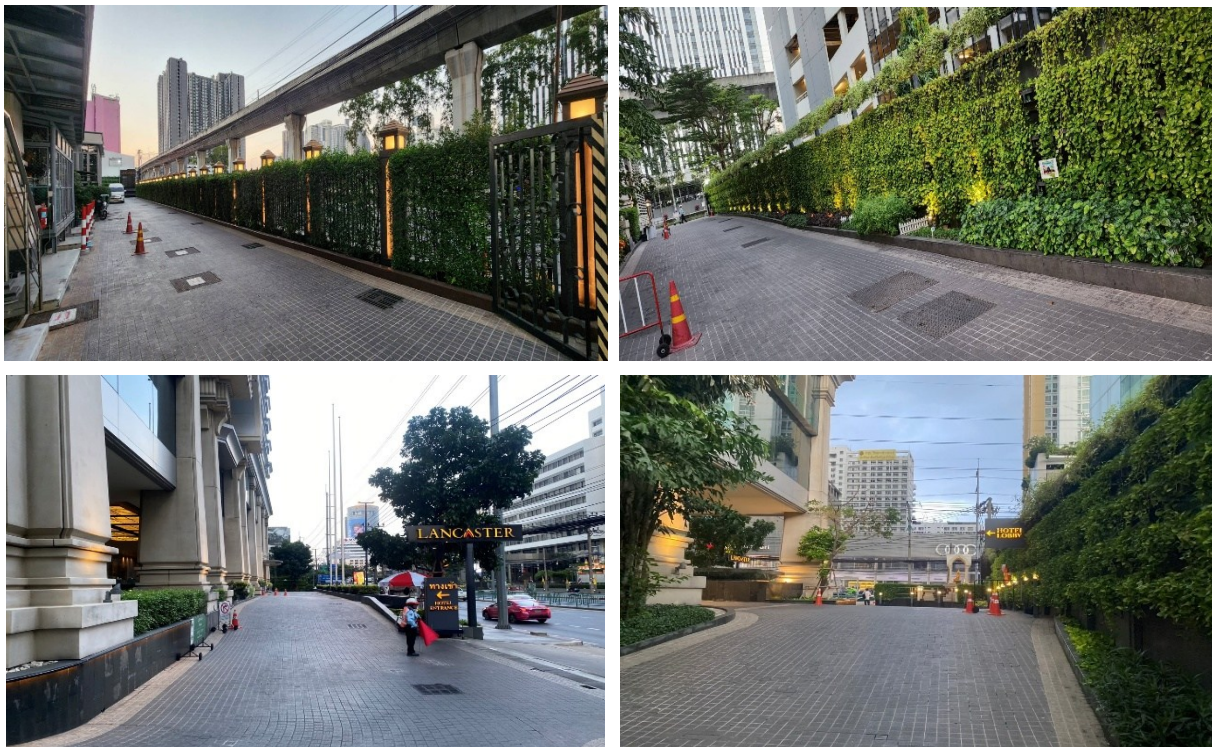
3. โครงการจะจัดให้มีพื้นที่สีเขียวภายในโครงการให้มากที่สุด โดยจะจัดให้มีพื้นที่สีเขียวทั้งหมด 899 ตร.ม. ทั้งนี้เพื่อช่วยลดปริมาณความร้อนที่สะสมของพื้นที่ ที่เป็นลานคอนกรีต และจะถ่ายเทสู่ตัวอาคารในเวลา กลางคืน	มีพื้นที่สีเขียวไว้ให้มากที่สุดแล้วช่วยลดความร้อนบนพื้นคอนกรีต และตัวอาคาร	-	ภาพที่5-6 ถึง ภาพที่5-7

ภาพที่ 5-6 บริเวณรั้ว ของโครงการ ปลุก ต้นพุดต่าง แต่ไม่นับเป็นพื้นที่สีเขียวของโครงการปลูกไม้ยืนต้นรอบขอบเขตโครงการ

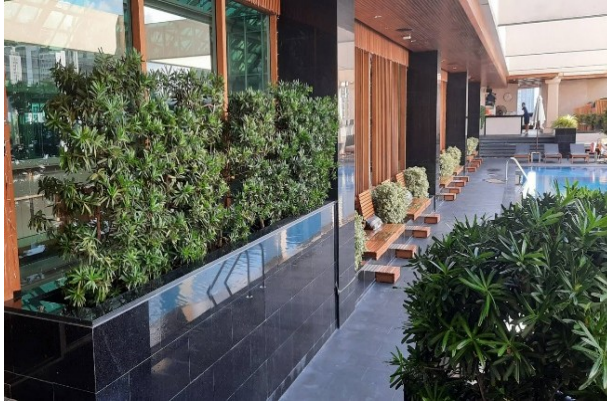
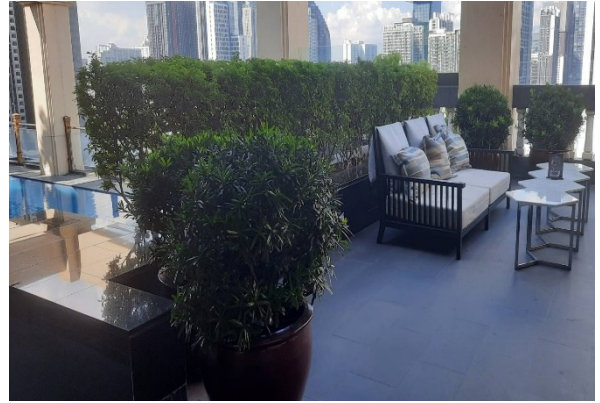
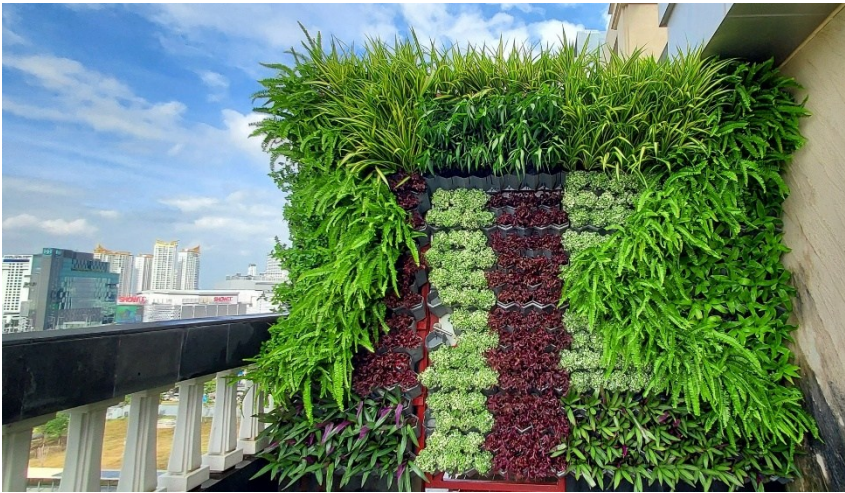
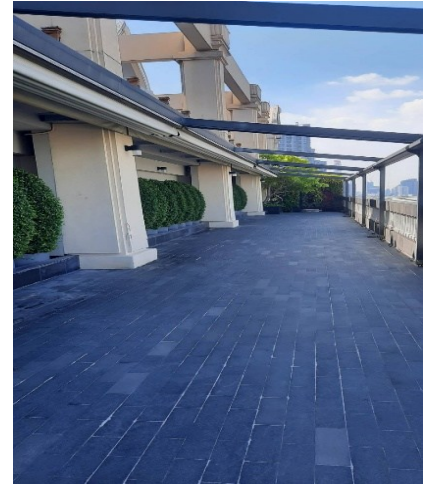
3. จัดให้มีพื้นที่สีเขียวบริเวณชั้นล่าง, ชั้นที่ 9 และชั้นที่ 10 โดยพื้นที่สีเขียวรวม 899 ตร.ม. คิดเป็นอัตราส่วนพื้นที่สีเขียวต่อผู้มาใช้บริการ 1.95 ตร.ม./คน (ผู้มาใช้บริการ 460 คน)โดยเป็นพื้นที่ ปลูกไม้ยืนต้นบริเวณชั้น ล่าง 190 ตร.ม. ซึ่งพื้นที่ไม้ที่นำมาปลูก ได้แก่ พิกุล , ดาวเรือง และจะปลูกต้นไม้เป็นแนวรั้วด้านถนนกำแพงเพชร 7 ทั้งนี้พื้นที่ไม้ที่นำมาปลูกจะสามารถดูดซับคาร์บอนมอนอกไซด์ที่เกิดจากโครงการได้หมด	มีพื้นที่สีเขียว บริเวณชั้นล่าง ชั้นที่9 และชั้นที่ 10 ไร่แล้ว มีการเปลี่ยนแปลงพื้นที่ไม้ที่ปลูกตามความเหมาะสมในปัจจุบัน เช่น เปลี่ยนจากต้นแก้ว เป็นต้นไทรเกาหลี เนื่องจากดูแลรักษาง่าย	-	ภาพที่5-7

ภาพที่ 5-7 พื้นที่สีเขียวชั้นที่ 9 ชั้นที่ 10 ของโครงการ

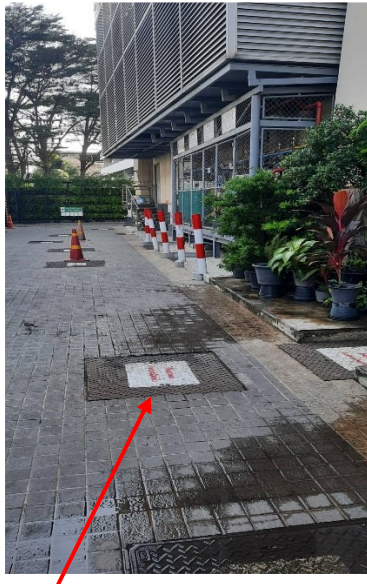
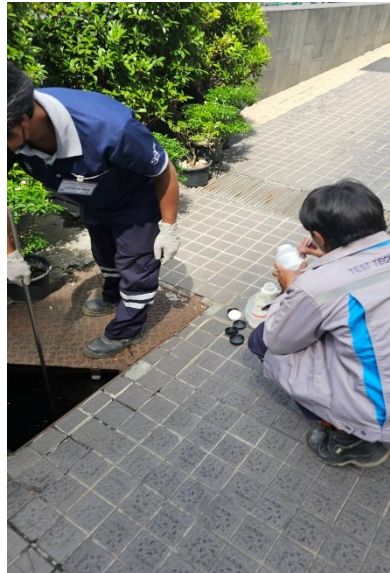
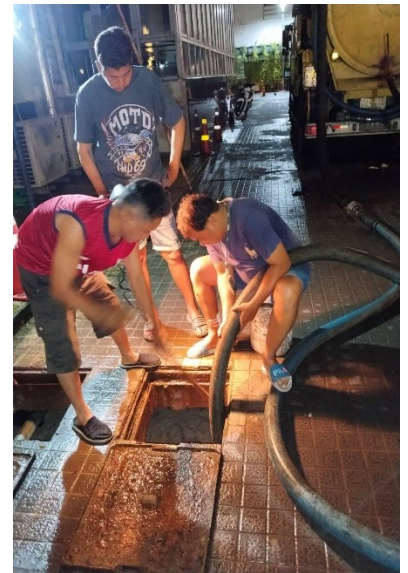
1.4 คุณภาพน้ำ 1. จัดให้มีระบบบำบัดน้ำเสียรวม จำนวน 1 ชุด เป็นระบบบำบัดน้ำเสียชีวภาพแบบตะกอนเร่ง (Activated Sludge) ชนิดเติมเข้า-ถ่ายออก (SBR) ออกแบบสามารถรองรับน้ำเสียได้ 250 ลบ.ม./วัน โดยระบบบำบัดน้ำเสียจะมีประสิทธิภาพ ร้อยละ 92 สามารถบำบัดน้ำเสียให้ได้คุณภาพตามมาตรฐานคุณภาพน้ำทิ้งจากอาคารประเภท ก. ซึ่งกำหนดให้มีค่า BOD ในน้ำทิ้ง ไม่เกิน 20 มก./ลิตร	มีระบบบำบัดน้ำเสียรวมไว้แล้ว เป็นแบบตะกอนเร่ง	-	ภาพที่ 5-8

3. ประสานให้สำนักงานเขตห้วยขวาง มาสูบทะกอนส่วนเกินจากระบบบำบัดน้ำเสียไปกำจัดเป็นประจำทุกครึ่งเดือน	ประสานให้สำนักงานเขตเข้ามาสูบทะกอนอย่างสม่ำเสมอ	-	ภาพที่ 5-8

3. จัดให้มีมิเตอร์ไฟฟ้าสำหรับระบบบำบัดน้ำเสียรวมของโครงการ โดยเฉพาะ แยกจากระบบไฟฟ้าอื่น ๆ	ไม่มีมิเตอร์ไฟฟ้าแยกสำหรับระบบบำบัดน้ำเสียไว้	-	-
4. ประสานให้สำนักงานเขตห้วยขวาง มาสุบตะกอนส่วนเกินจากระบบบำบัดน้ำเสียรวมไปกำจัดเป็นประจำทุกครึ่ง เดือน	มีการสุบตะกอนอย่างสม่ำเสมอ	-	ภาพที่ 5-8

ภาพที่ 5- 8 ระบบบำบัดน้ำเสียและการสูบน้ำออกจากบ่อพักตะกอน

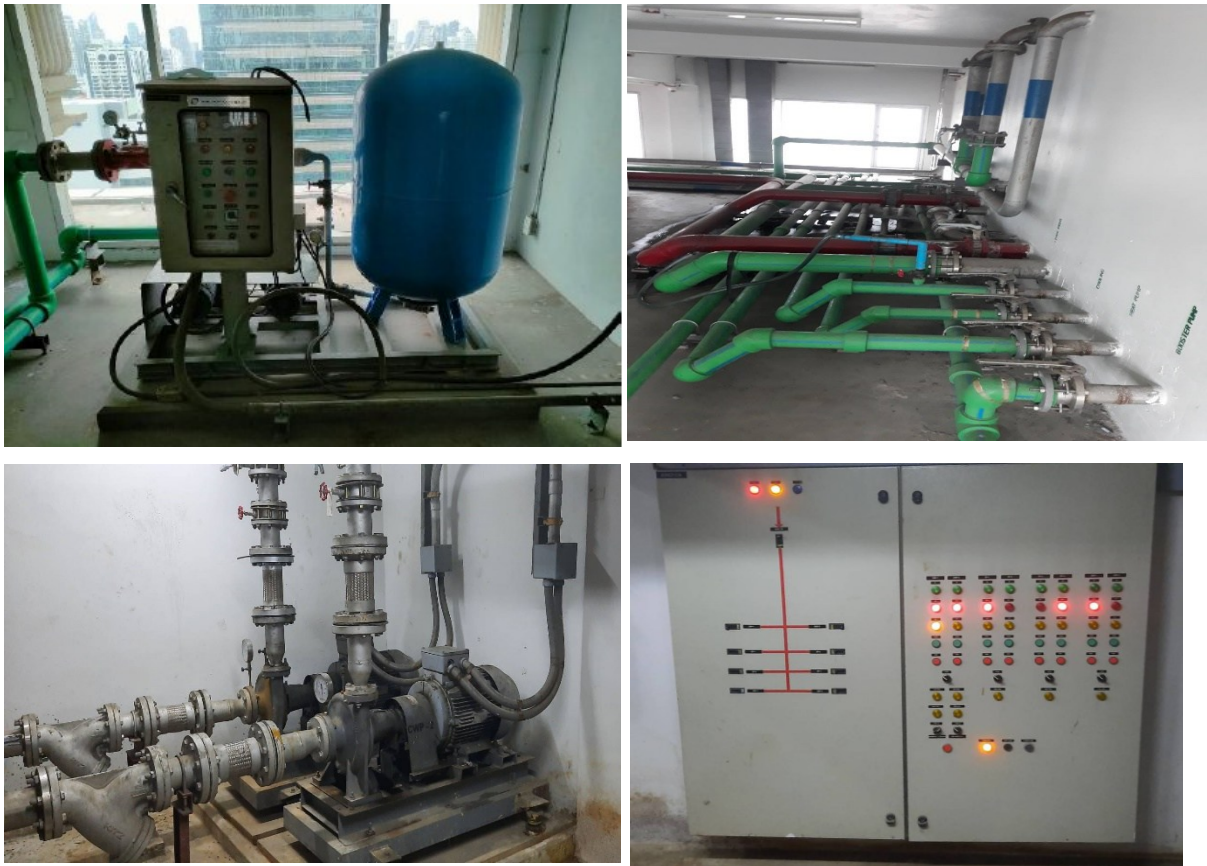
2. จัดให้มีเจ้าหน้าที่ดูแลรักษาระบบเส้นท่อประปาให้อยู่ในสภาพดี	ระบบท่อประปาไม่แตก ไม่รั่วซึม	-	ภาพที่5-10
3. รณรงค์ให้ผู้มาใช้บริการและพนักงานใช้น้ำ อย่างประหยัด	ผู้มาใช้บริการและพนักงานใช้น้ำ เท่าที่จำเป็นเท่านั้น	-	-
มาตรการติดตามตรวจสอบผลกระทบสิ่งแวดล้อม - ตรวจสอบเส้นท่อประปาและการทำงานของเครื่องสูบน้ำและวาล์วต่าง ๆ เดือนละ 1 ครั้ง	เส้นท่อประปา เครื่องสูบน้ำวาล์วน้ำ อยู่ในสภาพดี พร้อมใช้งาน	-	ภาพที่ 5-10

6. ในการจ่ายน้ำไปยังส่วนต่าง ๆ ของอาคาร ซึ่งจัดเป็นอาคารสูงและ อาคารขนาดใหญ่พิเศษจะมีการสูบน้ำจากถังเก็บน้ำใต้ดินไปพักยังถังเก็บน้ำชั้น ดาดฟ้าก่อนที่จะจ่ายให้กับส่วนต่างๆของอาคาร โครงการ	การจ่ายน้ำไปยังส่วนต่าง ๆ ของอาคารสูบน้ำจากถังเก็บน้ำใต้ดินขึ้นไปบนถังชั้นดาดฟ้าและจ่ายไปยังส่วนต่าง ๆ ของอาคาร	-	ภาพที่5-10

ภาพที่ 5-10 ระบบประปาถึงสำรองน้ำ ชั้น คาดฟ้า

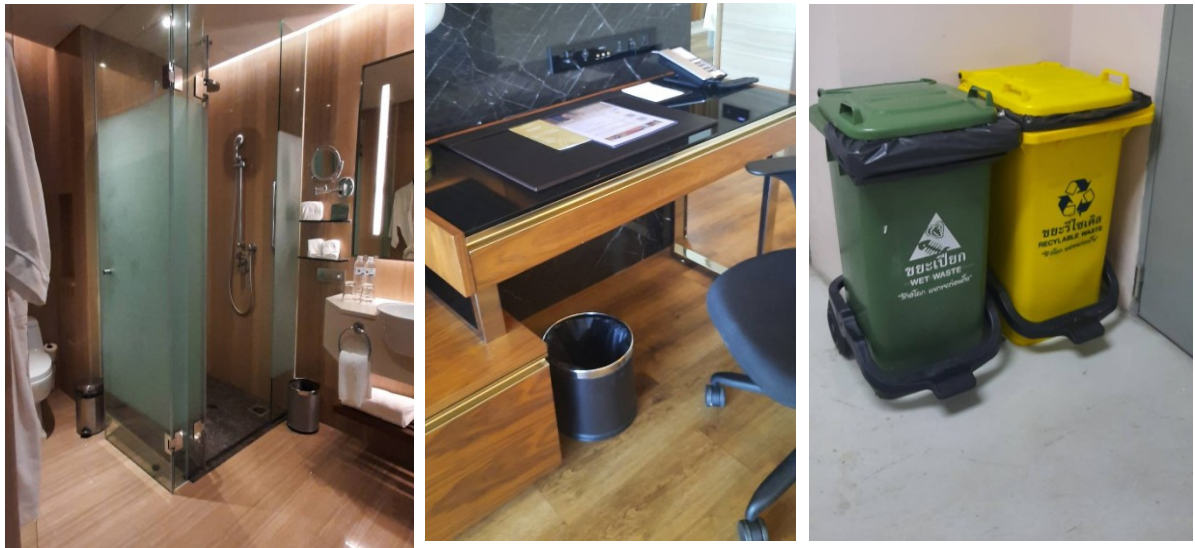
เงื่อนไขตามมาตรการป้องกันและแก้ไขผลกระทบสิ่งแวดล้อม	ผลการปฏิบัติตามมาตรการ	ปัญหา อุปสรรค และ ข้อเสนอแนะ	เอกสารอ้างอิง
3.4 การจัดการมูลฝอย 1. จัดเตรียมถังมูลฝอยขนาด 8-10 ลิตร จำนวน 2 ถัง ไว้ในห้องพักและห้องน้ำในแต่ละห้องพัก สำหรับพื้นที่อื่น ๆ โครงการจะจัดวางถังมูลฝอยขนาด 50-200 ลิตรพร้อมฝาปิดตั้งอยู่ทั่วไปภายในบริเวณโรงแรมให้เพียงพอต่อปริมาณมูลฝอย	เตรียมถังมูลฝอยขนาด 8-10 ลิตรไว้ในห้องพักและห้องน้ำไว้แล้วและที่อื่น ๆ ดัง ถังใหญ่ 50-100 ลิตรไว้แล้ว	-	ภาพที่ 5-11

ภาพที่ 5-11 วางถังมูลฝอยห้องพัก ห้องน้ำ หน้าลิฟต์ (ชั้นห้องพัก)

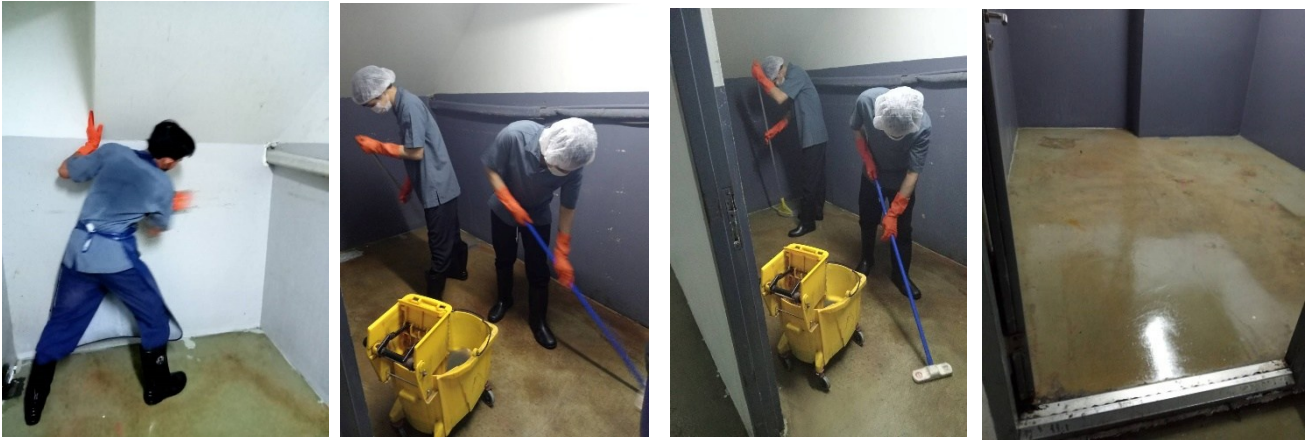
6. จะมีการทำความสะอาดห้องพักมูลฝอยแต่ละห้องอย่างสม่ำเสมอ เพื่อป้องกันการเพาะตัวของเชื้อโรค	ทำความสะอาดห้องขยะอย่างสม่ำเสมอ	-	ภาพที่ 5-13
7. ห้องพักมูลฝอยจะมีประตูปิดมิดชิด เพื่อป้องกันกลิ่นรบกวนผู้พักอาศัยและชุมชนบริเวณใกล้เคียงโดยจะเปิดประตูเฉพาะช่วงที่มีการเก็บขนมูลฝอยเท่านั้น	ประตูห้องจะปิดมิดชิดไว้ตลอดเวลา เพื่อป้องกันการกระจายของเชื้อโรค	-	ภาพที่ 5-15

เงื่อนไขตามมาตรการป้องกันและแก้ไขผลกระทบสิ่งแวดล้อม	ผลการปฏิบัติตามมาตรการ	ปัญหา อุปสรรค และข้อเสนอแนะ	เอกสารอ้างอิง
9. จัดให้มีแม่บ้านคอยดูแลรักษาความสะอาดบริเวณที่ตั้งถังมูลฝอยและห้องพักมูลฝอยรวมของโครงการ	มีเจ้าหน้าที่ดูแลรักษาความสะอาดในห้องพักมูลฝอยไว้ตลอดเวลา	-	ภาพที่ 5-13

ภาพที่ 5-13 การทำความสะอาดห้องพักขยะเปียกและแห้ง

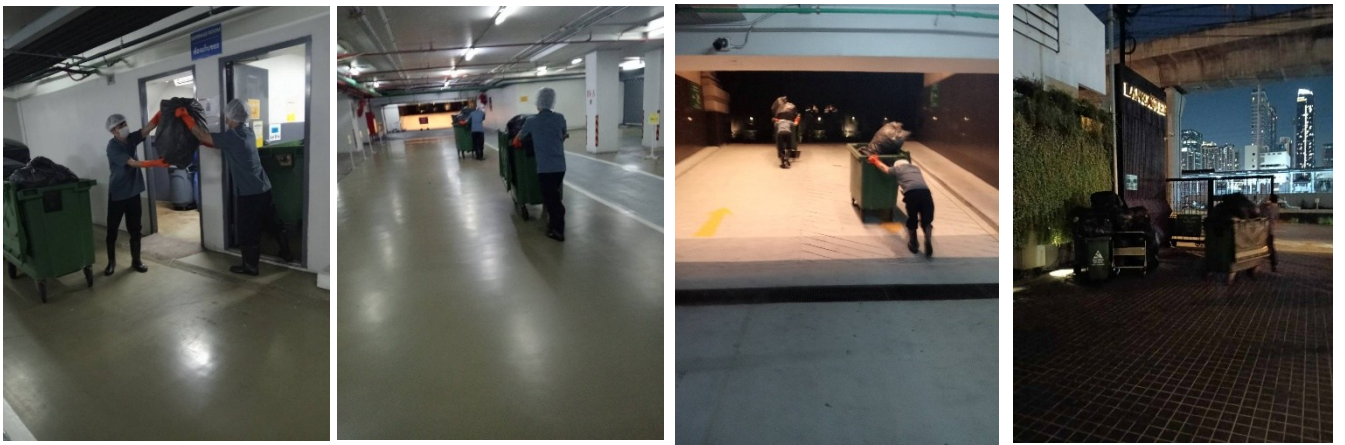
2. จัดให้มีพนักงานรวบรวมมูลฝอยจากจุดต่าง ๆ และคัดแยกมูลฝอยใส่ถุงมูลฝอยแต่ละประเภท มัดปากถุง ให้แน่น และนำไปไว้ยังห้องพักมูลฝอยแต่ละประเภทสำหรับมูลฝอยอันตรายจะคัดแยกใส่ถุงสีส้มและนำไปไว้ยังห้องพักมูลฝอยอย่างเป็นสัดส่วนเพื่อให้สำนักงานเขตห้วยขวางมาจัดเก็บต่อไป	มีพนักงานคอยรวบรวมมูลฝอยและคัดแยกขยะใส่ถุงมัดปากถุงและนำไปไว้ยังห้องพักมูลฝอยอย่างเป็นสัดส่วนเพื่อรอเก็บขนย้ายออกให้สำนักงานเขตห้วยขวางมาจัดเก็บต่อไป	-	ภาพที่ 5-14

3. การเก็บมูลฝอยในถุงจะไม่ให้มีปริมาณ หรือน้ำหนักมากเกินไป ซึ่งบรรจุปริมาณมูลฝอยประมาณ 3 ใน 4 ของถุง	บรรจุไว้ไม่ให้มากเกินไป มัดปากถุงไว้ทุกถุง	-	ภาพที่ 5-14

4. ก่อนรวบรวมมูลฝอยจากจุดต่าง ๆ ไปยังห้องพักมูลฝอยรวมของโครงการ จะมัดปากถุงให้แน่น เพื่อป้องกันมูลฝอยกระจัดกระจายและสะดวกต่อการขนย้าย	มัดปากถุงให้แน่นหนาไว้แล้ว ป้องกันการกระจัดกระจายของขยะตกหล่นและเชื้อโรค	-	ภาพที่ 5-14

10. ติดตามประสานงานการจัดเก็บมูลฝอยของสำนักงานเขตห้วยขวาง ให้มาเก็บขนมูลฝอยจากโครงการอย่างสม่ำเสมอ ทุกวัน โดยไม่มีขยะตกค้าง	เข้ามาเก็บขนทุกวัน ไม่มีขยะตกค้าง	-	ภาพที่ 5-14

11. ประสานกับร้านรับซื้อของเก่าบริเวณใกล้เคียง ให้มารับซื้อ มูลฝอยที่สามารถนำกลับมาใช้ได้อีกโดยตรง	มีเจ้าหน้าที่ดูแลประสานงานร้านรับซื้อขยะมูลฝอย ให้มารับซื้อขยะที่นำกลับมาใช้ได้อีก	-	ภาพที่ 5-30
มาตรการติดตามตรวจสอบผลกระทบสิ่งแวดล้อม - ตรวจสอบบริเวณที่ตั้งถังมูลฝอย และห้องพักมูลฝอยแห่ง - เปียกไม่ให้มีมูลฝอยตกค้างและดูแลความสะอาดเป็นประจำทุกวัน	ที่ตั้งมูลฝอยเปียกและมูลฝอยแห้ง ไม่มีขยะตกค้าง มีการเก็บขนไปกำจัดเป็นขยะ และทำความสะอาดทุกวัน	-	ภาพที่ 5-14

ภาพที่ 5-14 เก็บขนย้ายขยะออกให้สำนักงานเขตห้วยขวางมาจัดเก็บ 19.00-20.00น.

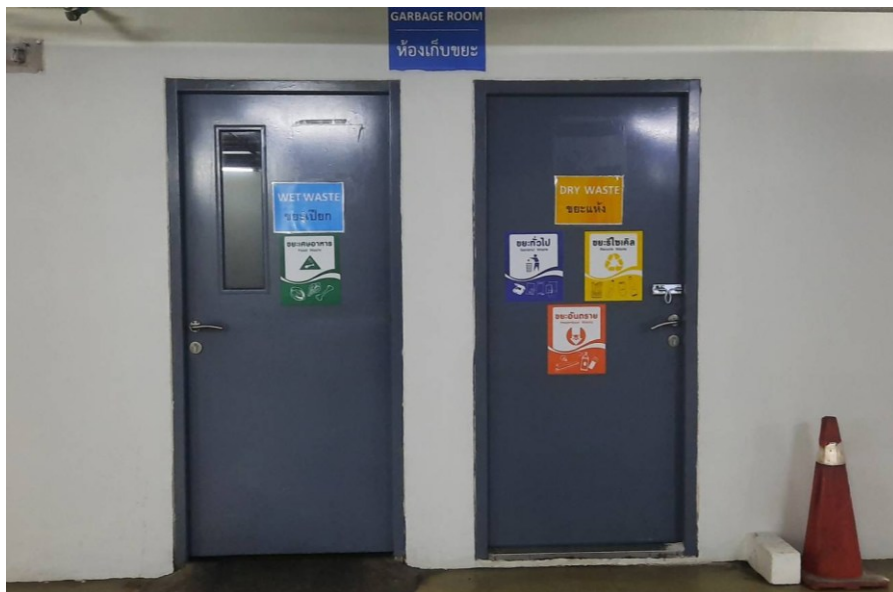
5. จะจัดให้มีห้องพักมูลฝอยเปียก-แห้งอยู่บริเวณชั้นใต้ดิน 1 ด้านทิศตะวันออกของโครงการ แบ่งเป็นห้องพักมูลฝอยแห้ง ความจุ 15.2 ลบ.ม. และห้องพักมูลฝอยเปียก ความจุ 5.6 ลบ.ม. ซึ่งภายในห้องพักมูลฝอยเปียกจะตั้งถังมูลฝอยขนาด 240 ลิตร จำนวน 8 ถัง เพื่อป้องกันการกระจัดกระจายของมูลฝอย หากถุงมูลฝอยฉีกขาด	ดำเนินการจัดให้มีห้องพักมูลฝอยเปียกและมูลฝอยแห้งไว้แบ่งเป็นห้องพักมูลฝอยแห้ง ความจุ 15.2 ลบ.ม. และห้องพักมูลฝอยเปียกความจุ 5.6 ลบ.ม. ซึ่งภายในห้องพักมูลฝอยเปียกจะตั้งถังมูลฝอยขนาด 240 ลิตร จำนวน 8 ถัง เพื่อป้องกันการกระจัดกระจายของมูลฝอย หากถุงมูลฝอยฉีกขาด	-	ภาพที่ 5-15

ที่ 5-15 ประตูห้องพักมูลฝอยรวมปิดไว้อย่างมิดชิด

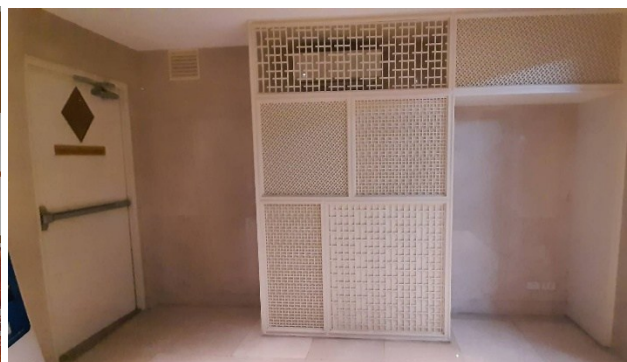
3. รมรงคให้ผู้มาใช้บริการและพนักงานภายในโครงการ ใช้ไฟฟ้าอย่างประหยัด	รมรงคให้พนักงานและผู้มาใช้บริการภายในโครงการ ใช้ไฟฟ้าอย่างประหยัด	-	ภาพที่ 5-18
3.6 การป้องกันอัคคีภัย 1. จัดให้มีระบบป้องกันและเตือนอัคคีภัยของโครงการ ให้เป็นไปตามข้อกำหนดในกฎกระทรวงฉบับที่ 33 (พ.ศ.2535) และฉบับที่ 50(พ.ศ.2540) ออกตามความในพระราชบัญญัติควบคุมอาคาร พ.ศ.2522 ดังนี้ - ระบบท่อเย็น ขนาดเส้นผ่านศูนย์กลาง 3 , 4 และ 6 นิ้ว โดยจะรับน้ำดับเพลิงจากถังเก็บน้ำใต้ดิน ที่ติดตั้งเครื่องสูบน้ำดับเพลิง (Fire Pump) ชนิดเครื่องยนต์ดีเซลขนาด 2.8 ลบ.ม./นาที่ที่ TDH 22 เมตร จำนวน 1 เครื่องและเครื่องช่วยสูบน้ำ (Jockey Pump) ขนาด 0.09 ลบ.ม./นาที่ที่ TDH 128 เมตร จำนวน 1 เครื่อง	มีระบบป้องกันและเตือนอัคคีภัยได้ตามข้อกำหนดอย่างเคร่งครัด ท่อเย็น และถังเก็บน้ำใต้ดิน เครื่องสูบน้ำดับเพลิง อยู่ในสภาพดีพร้อมใช้งาน	-	ภาพที่ 5-19

5. จัดให้มีการประชาสัมพันธ์ วิธีการประหยัดพลังงาน อาทิ จัดทำแผ่นพับ ป้ายแสดงวิธีการประหยัดพลังงาน เป็นต้น	ประชาสัมพันธ์ให้ประหยัดพลังงานไว้ตลอดเวลา	-	ภาพที่5-18

ภาพที่ 5-18 ประหยัดพลังงานโดยปิดแอร์หน้าลิฟท์ที่จำเป็นบริเวณชั้น จอดรถยนต์ และ รนณรงค์

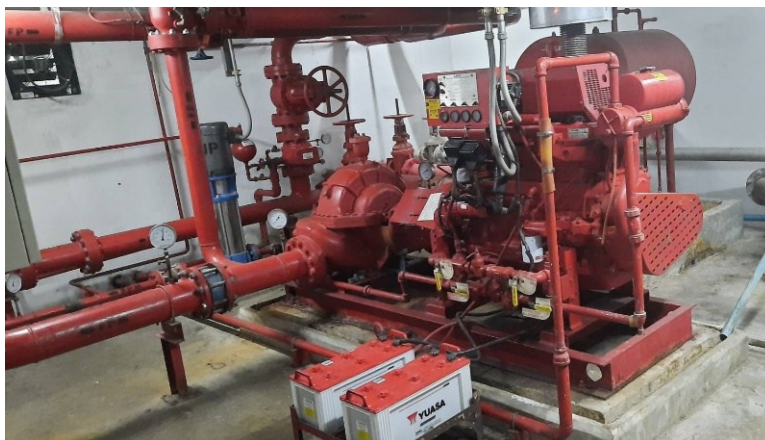
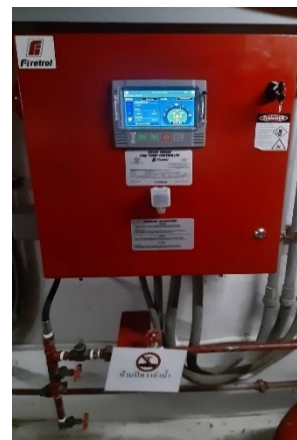
ภาพที่ 5-19 เครื่องสูบน้ำดับเพลิง

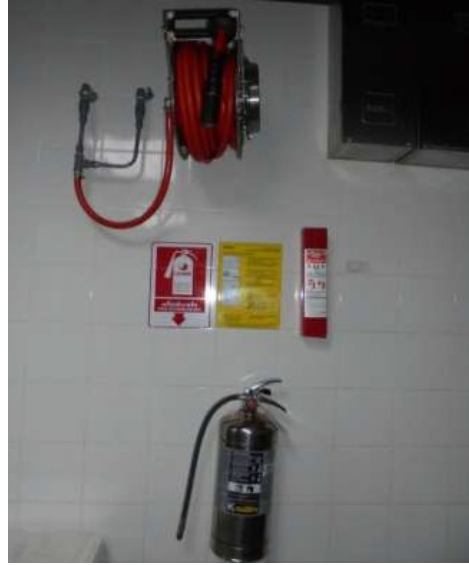
7. ติดป้ายแนะนำการใช้อุปกรณ์แต่ละตัว ไว้บริเวณที่อุปกรณ์ติดตั้ง อยู่เพื่อให้ผู้ผู้ใช้ใกล้เคียงที่เกิดเหตุสามารถใช้ได้ทันที	มีป้ายแนะนำติดไว้แล้ว	-	ภาพที่ 5-20

ภาพที่ 5-20 ตู้เก็บสายฉีดน้ำดับเพลิงพร้อมอุปกรณ์ และถังดับเพลิง ABC และมีป้ายแนะนำวิธีการใช้

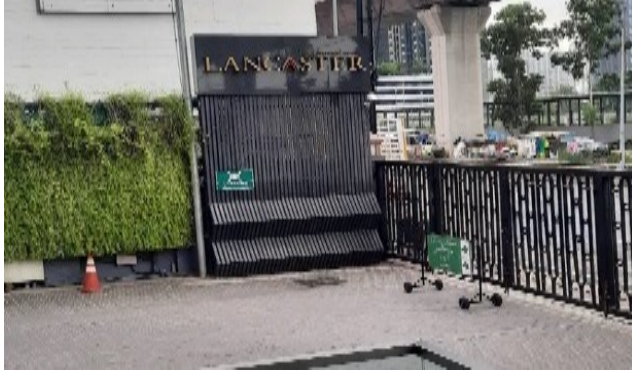
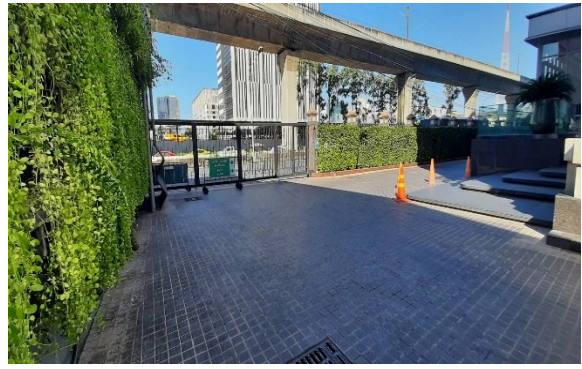
3. จัดให้มีจุดรวมคนเบื้องต้นภายในโครงการ บริเวณพื้นที่ว่างด้านทิศตะวันออกขนาดพื้นที่ 140 ตร.ม. (โดย 1 คน จะใช้พื้นที่ยืนประมาณ 0.25 ตร.ม.)สามารถรองรับจำนวนคนได้ 560 คนซึ่งเพียงพอต่อผู้มาใช้บริการภายในโครงการที่มีจำนวน 460 คน	ในปัจจุบันคิดป้ายจุดรวมคนไว้ด้านทิศเหนือใกล้กับทางเข้า-ออก ลูกเงินที่ออกไปถนนกำแพงเพชร 7	-	ภาพที่ 5-26 ภาพที่ 5-27

ภาพที่ 5-26 จุดรวมพลและป้ายจุดรวมพลด้านทิศเหนือของโครงการ

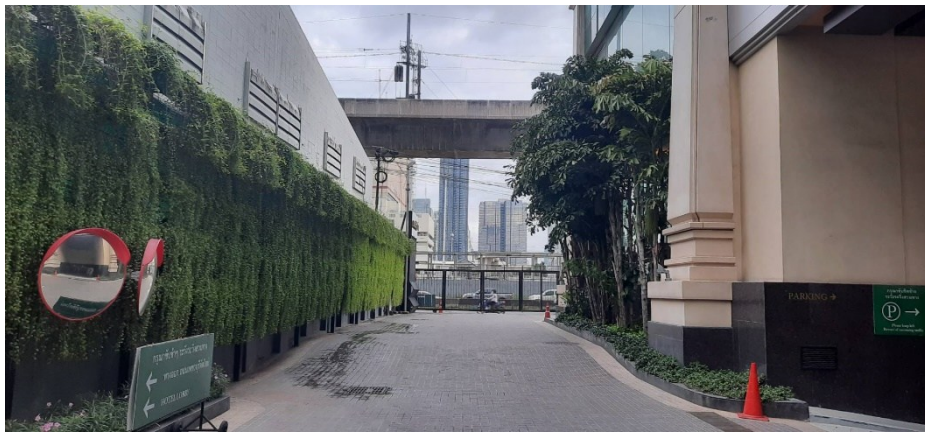
8. จัดให้มีประตูฉุกเฉินกรณีเกิดอัคคีภัยด้านถนนกำแพงเพชร 7	มีประตูฉุกเฉินกรณีเกิดอัคคีภัยไว้แล้วติดถนนกำแพงเพชร 7	-	ภาพที่ 5-27
มาตรการติดตามตรวจสอบผลกระทบสิ่งแวดล้อม - ตรวจสอบอุปกรณ์ป้องกันและเตือนอัคคีภัย ให้อยู่ในสภาพที่พร้อมใช้งานเป็นประจำ หากพบว่ามีความเสียหายหรือใช้การไม่ได้ ให้รีบดำเนินการแก้ไขทันที	ตรวจสอบแล้วอยู่ในสภาพดี พร้อมใช้งาน	-	ภาพที่ 5-15 ถึง ภาพที่ 5-25

ภาพที่ 5-27 ประตูฉุกเฉินด้านทิศเหนือเมื่อเกิดอัคคีภัยสามารถออกทางถนนกำแพงเพชร 7

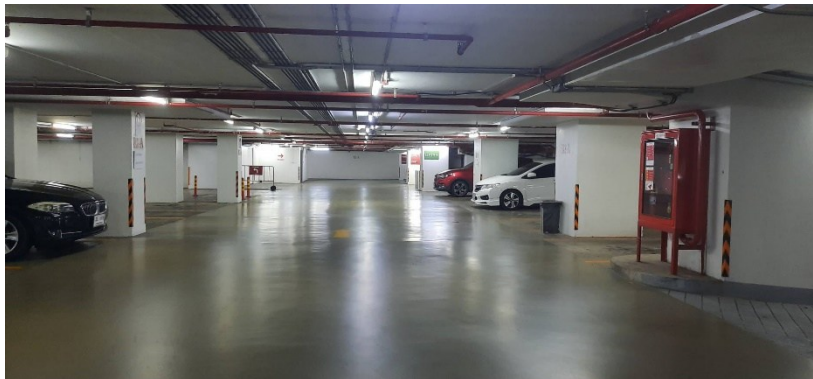
1. จะติดตั้ง ป้ายสัญญาณจราจรให้ชัดเจนทั้งบนพื้นทาง มิก่อให้เกิดความสับสนของผู้ขับขี่ทำให้การเคลื่อนตัวของรถในโครงการ และบริเวณทางเข้าออกโครงการสามารถทำได้อย่างดีและปลอดภัย	มีสัญญาณจราจรบนพื้นทางไว้แล้ว เป็นลูกศรแสดงทิศทางวิ่งรถ		ภาพที่5-28

ภาพที่ 5-28 ป้ายสัญญาณจราจรบนพื้น ทางแสดงลูกศรทิศทางการวิ่งรถ
