บทที่ 4

มาตรการติดตามตรวจสอบผลกระทบสิ่งแวดล้อม

โครงการ เดอะ ไดมอนด์ นวนคร-ตลาดไท (อาคาร ซี) ตั้งอยู่ ถนนเทพกษัตร 1 หมู่ ที่ 14 ตำบลคลองหนึ่ง อำเภอ คลองหลวง จังหวัดปทุมธานี โดยเป็นโครงการอาคารอยู่อาศัยรวมประเภทอาคารชุดประกอบไปด้วยอาคารชุดพักอาศัยขนาด 8 ชั้น จำนวน 9 อาคาร มีห้องชุดรวมทั้งสิ้น 2,828 ห้อง พื้นที่โครงการ 17-0-13.5 ไร่ หรือ 27,254 ตารางเมตร

บัดนี้ นิติบุคคลอาคารชุด โครงการ เดอะ ไดมอนด์ นวนคร-ตลาดไท (อาคาร ซี) ได้ดำเนินการติดตามตรวจสอบการปฏิบัติตามมาตรการติดตามตรวจสอบผลกระทบคุณภาพสิ่งแวดล้อม ระยะดำเนินการระหว่างเดือน กรกฎาคม - ธันวาคม 2568 ตามที่กำหนดไว้ในรายงานการวิเคราะห์ผลกระทบ ดังนี้

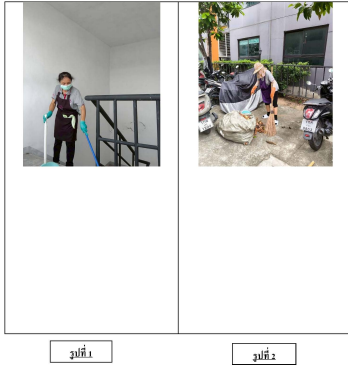
รูปที่ 1

- นิติฯ จัดให้เป็นส่วนช่วยกันดูแลทำความสะอาดเป็นประจำทุกวัน
