บทที่ 2

ผลการปฏิบัติตามมาตรการป้องกันและ
แก้ไขผลกระทบสิ่งแวดล้อม

ตารางที่ 2.2-1 ผลการปฏิบัติตามมาตรการป้องกันและแก้ไขผลกระทบสิ่งแวดล้อม โครงการทำแทียบเรือและคลังน้ำมันเซลล์บ้านดอน
ของบริษัท เซลล์ แห่งประเทศไทย จำกัด (ระยะดำเนินการ) ระหว่างเดือนกรกฎาคม-ธันวาคม พ.ศ. 2568

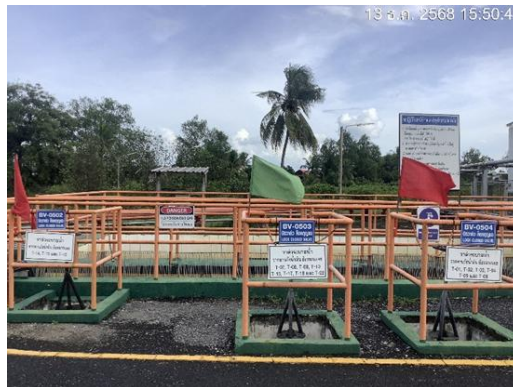
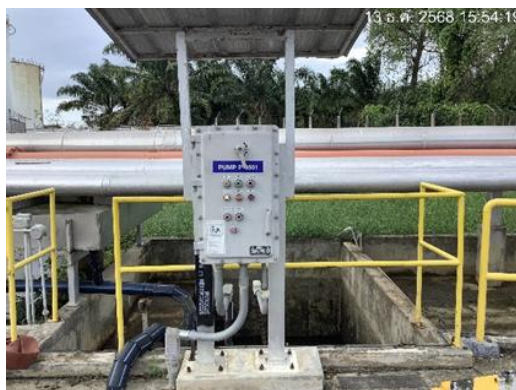
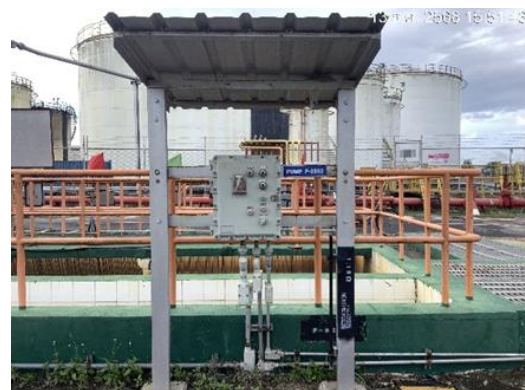
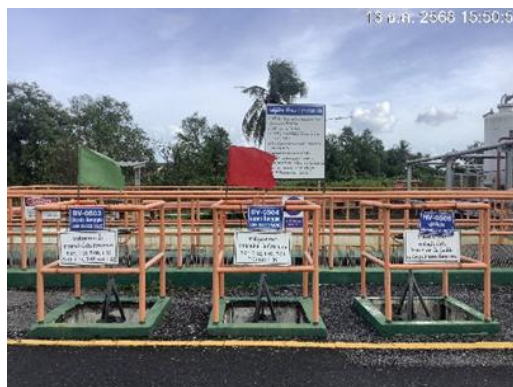
ภาพที่ 2-1 ปอดักน้ำมันของโครงการ

1. คุณภาพน้ำผิวดิน	น้ำหลาจากพื้นที่โครงการ <ul style="list-style-type: none">- เพื่อป้องกันการปนเปื้อนของน้ำหลาด้วยน้ำมันจนเกินมาตรฐานน้ำทิ้งอุตสาหกรรม และก่อให้เกิดผลกระทบต่อสิ่งแวดล้อม ได้มีการออกแบบให้น้ำหลาจากบริเวณที่มีการเก็บกักและขนถ่ายน้ำมัน เช่น ลานถังเก็บน้ำมัน ทำแทียบเรือ และที่เติมผลิตภัณฑ์ให้ไหลผ่านเข้าบ่อดักน้ำมัน เพื่อทำการแยกน้ำมันในระบบบำบัดก่อนระบายลงสู่แหล่งน้ำธรรมชาติ พร้อมทั้งกำหนดการบำรุงรักษา และทำความสะอาดรางระบายน้ำและบ่อดักน้ำมัน	<ul style="list-style-type: none">- โครงการได้ออกแบบให้น้ำหลาจากบริเวณที่มีการเก็บกักและขนถ่ายน้ำมัน บริเวณลานถังเก็บน้ำมัน ทำแทียบเรือ และที่เติมผลิตภัณฑ์ให้ไหลผ่านเข้าบ่อดักน้ำมัน เพื่อทำการแยกน้ำมันในระบบบำบัดก่อนระบายลงสู่แหล่งน้ำธรรมชาติ พร้อมทั้งกำหนดให้มีการบำรุงรักษา และทำความสะอาดรางระบายน้ำและบ่อดักน้ำมันอย่างสม่ำเสมอ	<ul style="list-style-type: none">- ไม่พบปัญหาในการดำเนินงาน	<ul style="list-style-type: none">- ภาคผนวก ข-3 เอกสารคู่มือการปฏิบัติหน้าที่ การใช้งานและการบำรุงรักษาระบบบำบัดน้ำทิ้ง- ภาพที่ 2-1 บ่อดักน้ำมันของโครงการ- ภาพที่ 2-2 รางระบายน้ำคอนกรีตภายในคลัง- ภาพที่ 2-3 บ่อดักตะกอน (Collection Pond)

ปอดักน้ำมันลานถึงเก็บน้ำมัน

ปอดักน้ำมันบริเวณท่าเทียบเรือ

ปอดักน้ำมันบริเวณที่เดิมผลิตก๊าซ

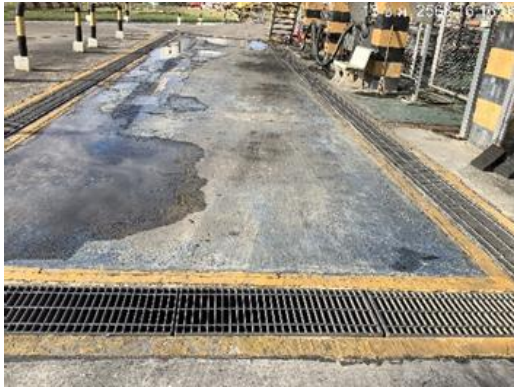
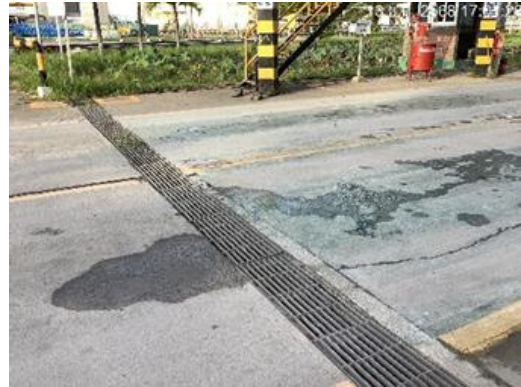
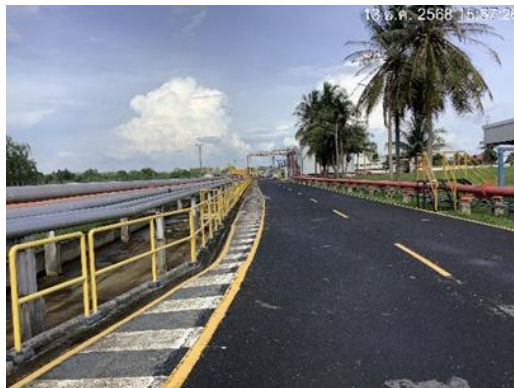
ภาพที่ 2-2 รางระบายน้ำคอนกรีตภายในคลัง

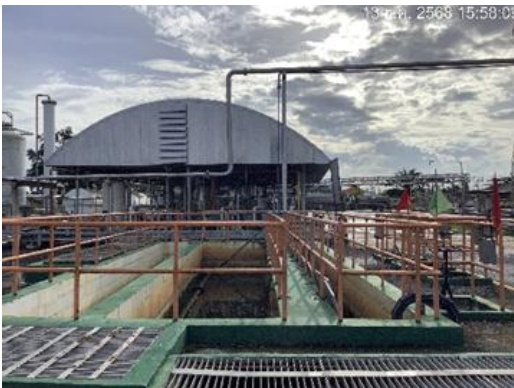
ภาพที่ 2-3 บ่อดักตะกอน (Collection pond)

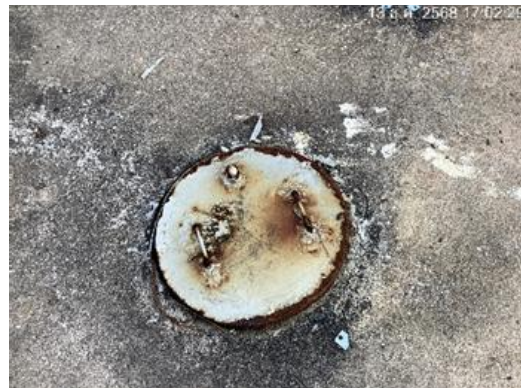
น้ำทิ้งจากห้องน้ำอาคารสำนักงาน <ul style="list-style-type: none">- จะได้มีการติดตั้งระบบบำบัดน้ำเสียสำเร็จรูปแบบถัง SATS รุ่น KA 411 และรุ่น KA 576 สำหรับห้องน้ำเจ้าหน้าที่คลังและคนขับรถน้ำมัน ตามลำดับ	<ul style="list-style-type: none">- โครงการมีการติดตั้งระบบบำบัดน้ำเสียสำเร็จรูปแบบถัง สำหรับห้องน้ำเจ้าหน้าที่คลังและคนขับรถน้ำมัน พร้อมทั้งมีการตรวจวัดคุณภาพน้ำทิ้งบริเวณดังกล่าวทุกวันรายละเอียดดังบทที่ 3 พบว่าคุณภาพน้ำทิ้งมีค่าอยู่ในเกณฑ์มาตรฐานกำหนด	<ul style="list-style-type: none">- ไม่พบปัญหาในการดำเนินงาน	<ul style="list-style-type: none">- ภาพที่ 2-4 ระบบบำบัดน้ำเสียสำเร็จรูปแบบถัง SATS

ภาพที่ 2-4 ระบบบำบัดน้ำเสียสำเร็จรูปแบบถัง SATS

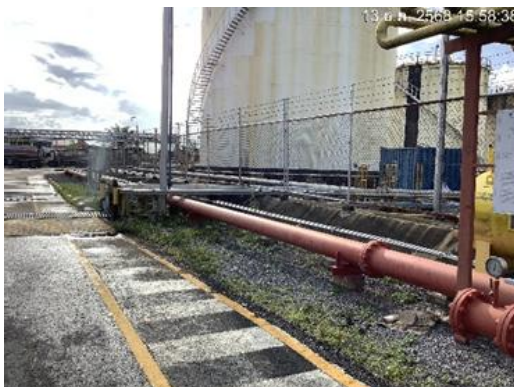
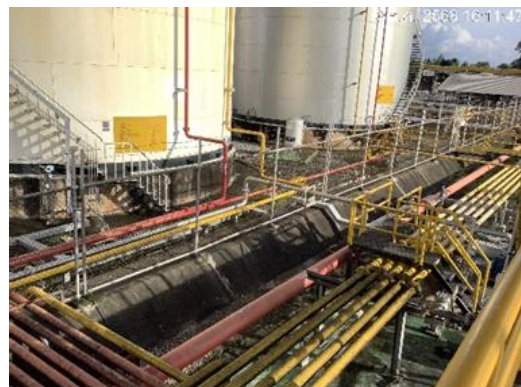
1. คุณภาพน้ำผิวดิน (ต่อ)	- โดยรอบลานถังเก็บน้ำมันมีคันดินสูง 1.00 เมตร ล้อมรอบ และความจุของคันดินนี้ไม่น้อยกว่าความจุรวมของถังเก็บน้ำมันเบนซิน	- ในปัจจุบันบริเวณลานถังเก็บน้ำมันโครงการได้ปรับปรุงจากคันดินเป็นคันคอนกรีต สูงไม่น้อยกว่า 1.00 เมตร ล้อมรอบถัง ซึ่งเป็นไปตามกฎระเบียบกระทรวงพลังงาน และได้รับมาตรฐานกรมธุรกิจพลังงาน เพื่อป้องกันการหกรั่วของน้ำมัน	- ไม่พบปัญหาในการดำเนินงาน	- ภาพที่ 2-5 คันคอนกรีตสูง 1.00 เมตร ล้อมรอบลานถังเก็บน้ำมัน - ภาคผนวก ข-4 เอกสารการตรวจสอบถังเก็บน้ำมันมาตรฐานของกรมธุรกิจพลังงาน (ใบรับรองการใช้ถังน้ำมัน)

ภาพที่ 2-5 คันคอนกรีตสูง 1.00 เมตร ล้อมรอบลานถังเก็บน้ำมัน

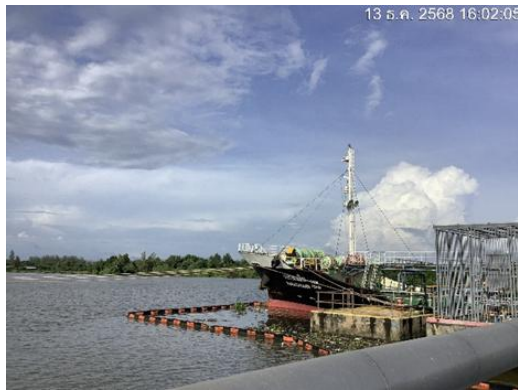
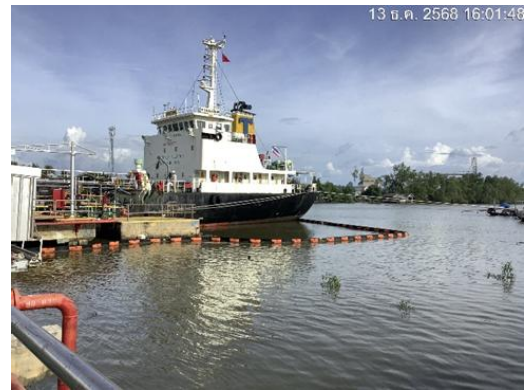
- เพื่อป้องกันการแพร่กระจายของน้ำมันที่หกรั่วลงน้ำ เนื่องจากอุบัติเหตุระหว่างการขนถ่ายน้ำมันจากเรือเข้าสู่ถังเก็บน้ำมันที่คลัง ทุกครั้งที่มีการถ่ายน้ำมันจะมีการล้อมทุ่น (Boom) รอบลำเรือ	- ในขณะที่โครงการมีการขนถ่ายน้ำมันจะมีการล้อมทุ่น (Boom) รอบลำเรือบรรทุกน้ำมัน เพื่อป้องกันการแพร่กระจายของน้ำมันที่หกรั่วลงสู่แหล่งน้ำได้	- ไม่พบปัญหาในการดำเนินงาน	- ภาพที่ 2-6 การล้อมทุ่น (Boom) รอบลำเรือบรรทุกน้ำมัน

ภาพที่ 2-6 การล้อมทวน (Boom) รอบลำเรือบรรทุกน้ำมัน

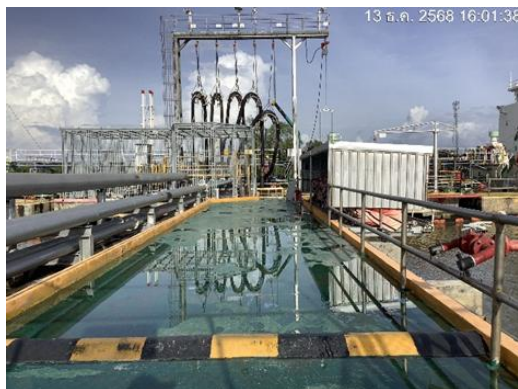
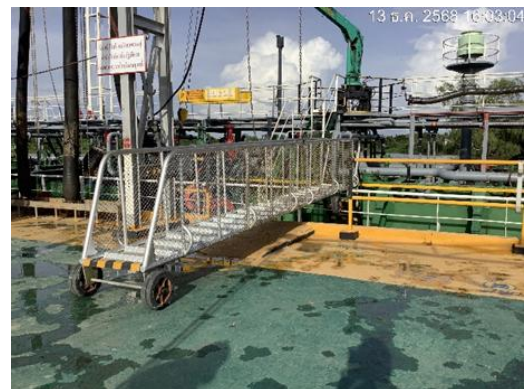
- โดยรอบท่าเรือมีคันคอนกรีตสูง 0.10 เมตร และพื้นที่ลาดเอียงเข้าหาบ่อดักน้ำมันหน้าท่าและวาล์วที่บ่อดักน้ำมันปิดตลอดเวลาการขนถ่ายน้ำมันที่ท่า ดังนั้นในกรณีที่เกิดอุบัติเหตุมีการหกรั่วของน้ำมันบนท่าในปริมาณที่ไม่มาก (<33 ลบ.ม.) น้ำมันจะถูกเก็บกักไว้บนท่าและบ่อดักน้ำมันไม่มีการรั่วไหลลงน้ำ	- บริเวณท่าเรือของโครงการมีคันคอนกรีตสูง 0.10 เมตร และพื้นที่ลาดเอียงเข้าหาบ่อดักน้ำมันหน้าท่าและวาล์วที่บ่อดักน้ำมันปิดตลอดเวลาการขนถ่ายน้ำมันที่ท่า เพื่อป้องกันเกิดอุบัติเหตุการหกรั่วของน้ำมันบนท่า สำหรับน้ำมันบนท่าจะถูกเก็บกักไว้บนท่าและบ่อดักน้ำมันจึงไม่มีการรั่วไหลของน้ำมันลงสู่คลองท่าทอง	- ไม่พบปัญหาในการดำเนินงาน	- ภาพที่ 2-7 คันคอนกรีตสูง 0.10 เมตร บริเวณหน้าท่า - ภาพที่ 2-8 ถาดรองน้ำมันที่อาจรั่วหกและวาล์วที่บ่อดักน้ำมันปิดตลอดเวลาการขนถ่ายน้ำมันที่ท่า

ภาพที่ 2-7 คันคอนกรีตสูง 0.10 เมตร บริเวณหน้าท่า

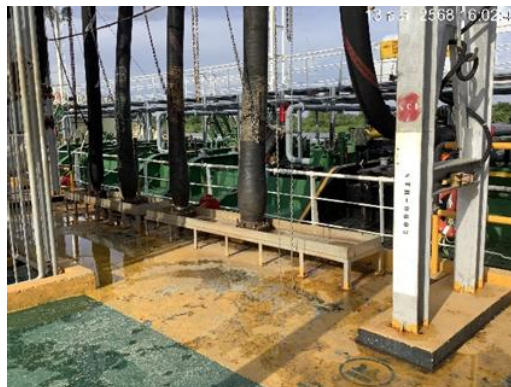
ภาพที่ 2-8 ถังรองน้ำมันที่อาจรั่วหกและวาล์วที่ปิดกั้นน้ำมันปิดตลอดเวลาการขนถ่ายน้ำมันที่ท่า

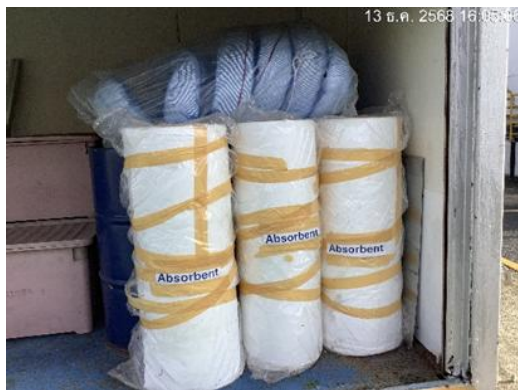
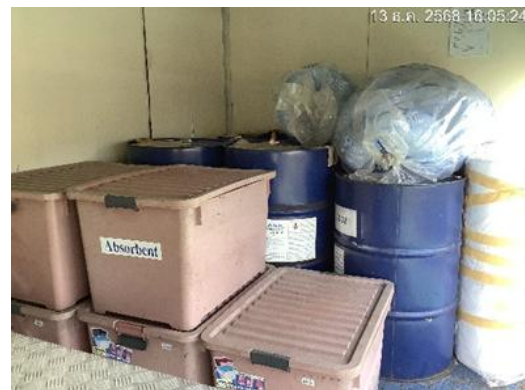
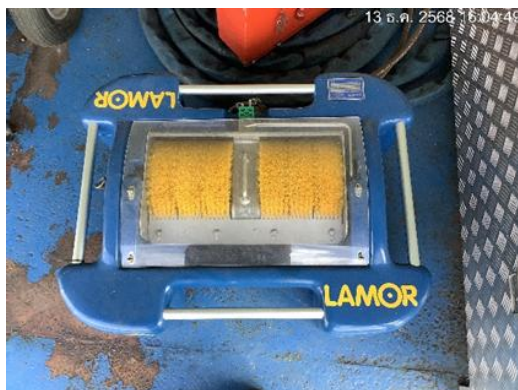
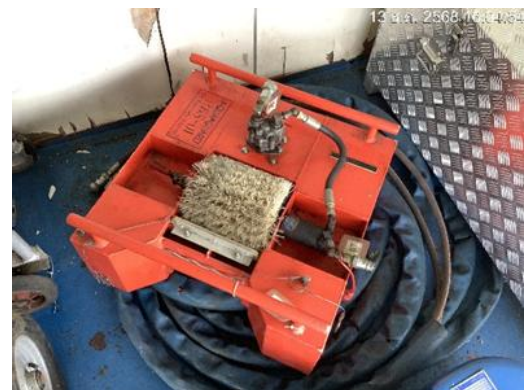
1. คุณภาพน้ำผิวดิน (ต่อ)	<ul style="list-style-type: none">- ในกรณีที่เกิดอุบัติเหตุมีการหกรั่วของน้ำมันลงสู่แหล่งน้ำ ทางบริษัทฯ มีแผนปฏิบัติการฉุกเฉิน ซึ่งระบุขั้นตอนในการปฏิบัติงาน และระบุบุคลากรที่ต้องรับผิดชอบในการปฏิบัติงาน นอกจากนี้ทางบริษัทฯ จะมีอุปกรณ์กำจัดคราบน้ำมันจัดเก็บไว้ที่คลังน้ำมันและพร้อมนำมาใช้งานได้ตลอดเวลา- อุปกรณ์ดังกล่าวประกอบด้วย<ul style="list-style-type: none">* Boom 2 ชุด รวมยาว 350 เมตร* Skimmer ขนาด 15 ตัน/ชั่วโมง จำนวน 1 ชุด* ปิ้ม จำนวน 1 เครื่อง* Dispersant ขนาด 200 ลิตร จำนวน 5 ถัง* Dispersant Sprayer จำนวน 2 ชุด* Fastank 1 ถัง* Sorbent Boom ยาว 3 เมตร จำนวน 5 Pack* Sorbent Pad จำนวน 1 Pack* Communication Equipment : VHF จำนวน 2 เครื่อง	<ul style="list-style-type: none">- โครงการมีแผนปฏิบัติการฉุกเฉิน โดยมีบุคลากรที่ต้องรับผิดชอบในการปฏิบัติงาน และมีการจัดเตรียมอุปกรณ์ป้องกันอัคคีภัย และอุปกรณ์ขจัดคราบน้ำมันอย่างเพียงพอและพร้อมใช้งานสำหรับรายละเอียดจำนวนอุปกรณ์ได้แสดงไว้ในบทที่ 1 เรียบร้อยแล้ว และมีการฝึกทบทวนการใช้อุปกรณ์ดับเพลิง เพื่อควบคุมและป้องกันอุบัติเหตุจากการเกิดเพลิงไหม้และหกรั่วของผลิตภัณฑ์ นอกจากนี้ยังมีการจัดซ้อมแผนและอบรมในด้านต่างๆ ระหว่างเดือนกรกฎาคมถึงธันวาคม พ.ศ. 2568 มีรายละเอียดดังนี้<ul style="list-style-type: none">• การฝึกซ้อม BDN_Demonstrated Response Time Drill (DRT) for Vessel Receiving เมื่อวันที่ 14 กรกฎาคม พ.ศ. 2568• การฝึกซ้อม BDN_Demonstrated Response Time Drill_Additive เมื่อวันที่ 12 กันยายน พ.ศ. 2568	<ul style="list-style-type: none">- ไม่พบปัญหาในการดำเนินงาน	<ul style="list-style-type: none">- ภาคผนวก ข-5 แผนปฏิบัติการฉุกเฉิน- ภาคผนวก ข-6 ผลการซ้อมแผนดับเพลิง ปี พ.ศ. 2568- ภาคผนวก ข-7 ผลการซ้อมแผนหกรั่วของน้ำมัน ปี พ.ศ. 2568- ภาคผนวก ข-8 ตัวอย่างเอกสารบันทึกการซ้อมแผนฉุกเฉินอื่นๆ ภายในโครงการ- ภาพที่ 2-9 อุปกรณ์และเครื่องมือสำหรับกำจัดคราบน้ำมัน- ภาพที่ 2-10 อุปกรณ์ดับเพลิงหน้าท่า- ภาพที่ 2-11 อุปกรณ์ดับเพลิงภายในคลัง

ภาพที่ 2-9 อุปกรณ์และเครื่องมือสำหรับกำจัดคราบน้ำมัน

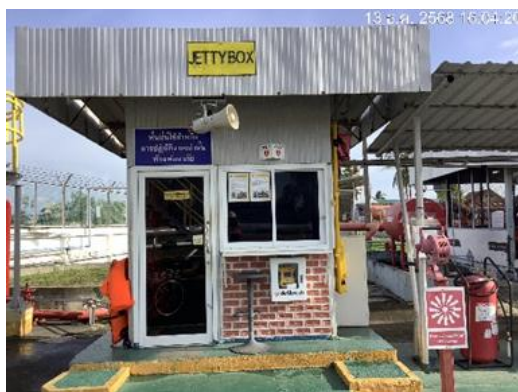
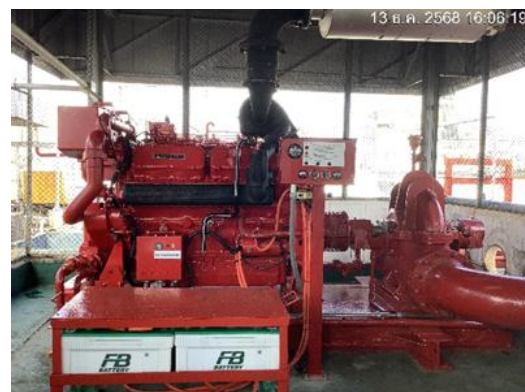
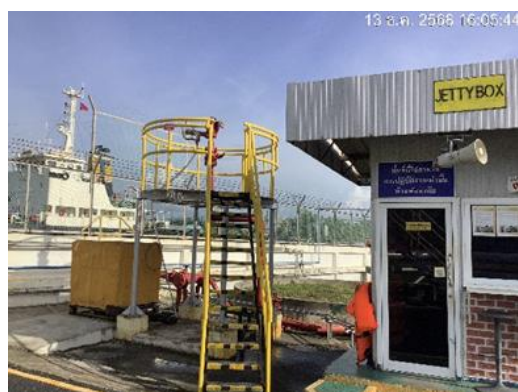
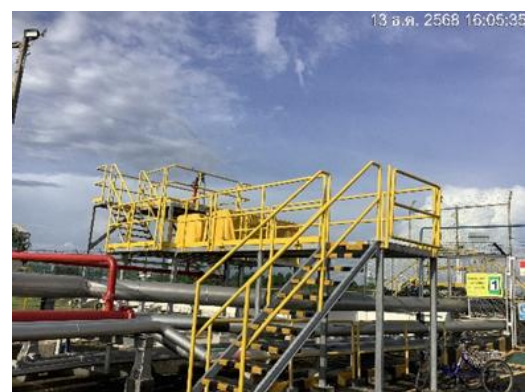
ภาพที่ 2-10 อุปกรณ์ดับเพลิงบริเวณหน้าท่า

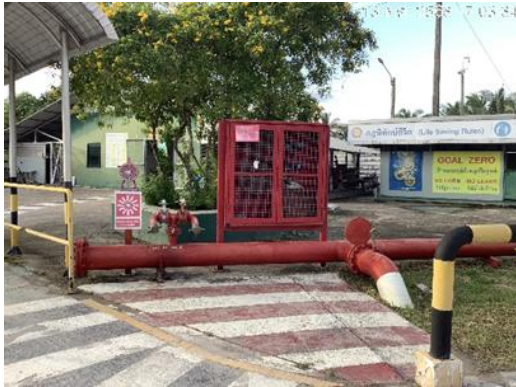
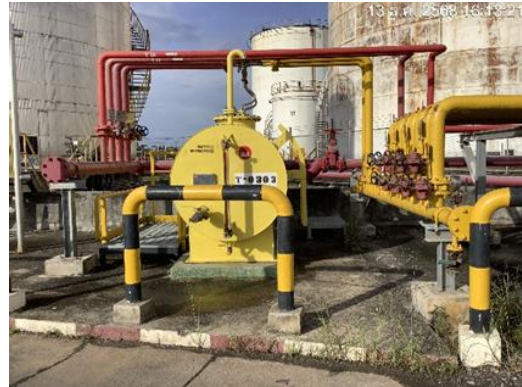
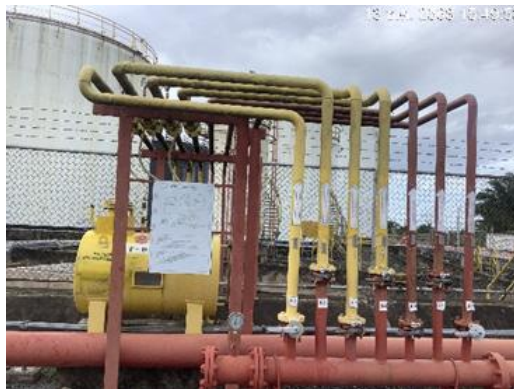
ภาพที่ 2-11 อุปกรณ์ดับเพลิงภายในคลัง

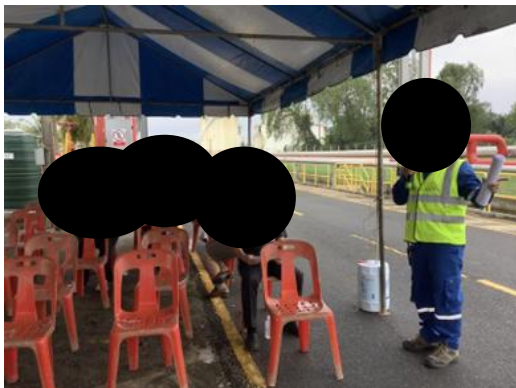
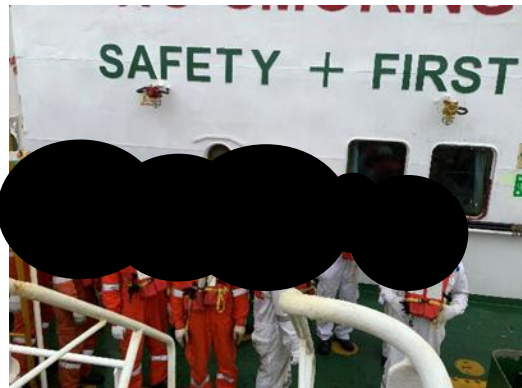
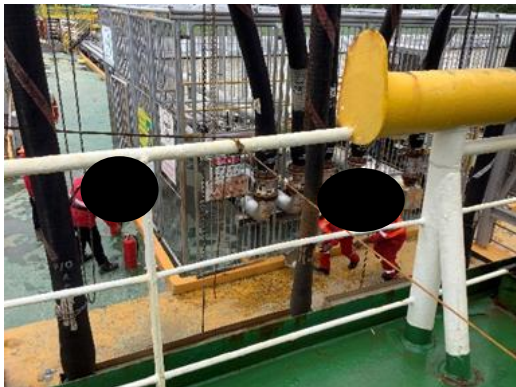
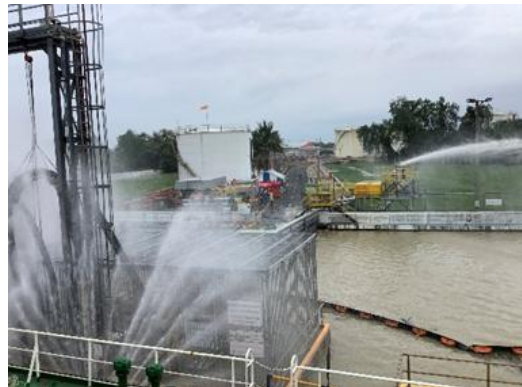
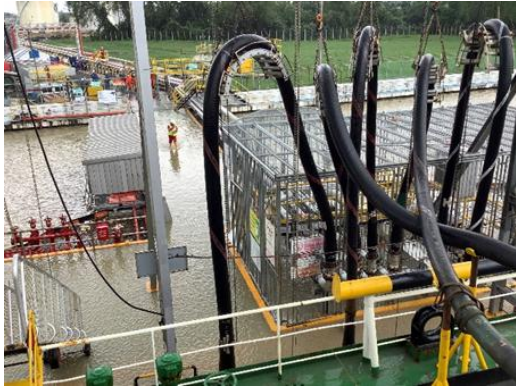
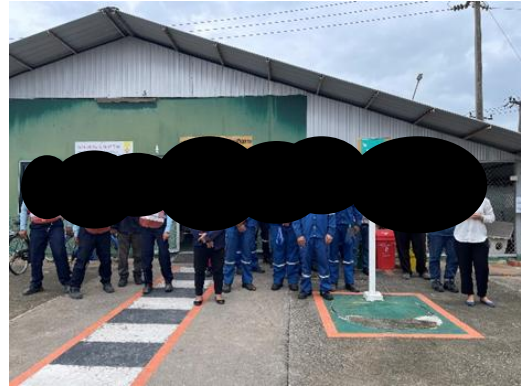
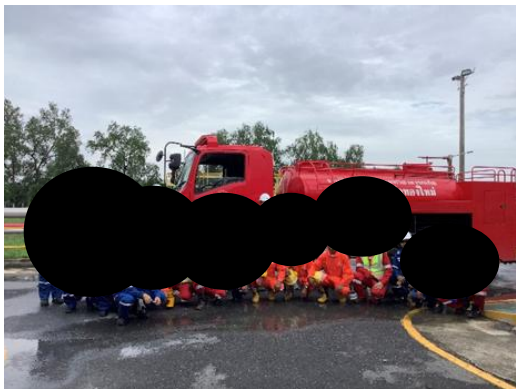
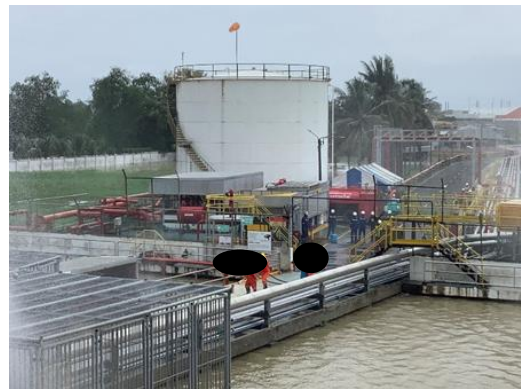
1. คุณภาพน้ำผิวดิน (ต่อ)		<ul style="list-style-type: none">การฝึกซ้อม Medical Emergency Response drills (Office Hour) เมื่อวันที่ 12 กันยายน พ.ศ. 2568การฝึกซ้อม Medical Emergency Response drills (After Office Hour) เมื่อวันที่ 12 กันยายน พ.ศ. 2568การฝึกซ้อม Demonstrate response time for Additive NEMO6 167 Receiving to T-0104 เมื่อวันที่ 13 กันยายน พ.ศ. 2568การฝึกซ้อม Oil Spill Exercise (Notification Tier 1, 2 times a year) เมื่อวันที่ 17 พฤศจิกายน พ.ศ. 2568 นอกจากนี้โครงการยังได้ซ้อมแผนฉุกเฉินและอพยพหนีไฟ และแผนจัดคราบน้ำมัน โครงการมีการฝึกซ้อมแผนฉุกเฉินและอพยพหนีไฟ เมื่อวันที่ 25 พฤศจิกายน พ.ศ. 2568 และฝึกซ้อมแผนจัดคราบน้ำมัน เมื่อวันที่ 8 กรกฎาคม พ.ศ. 2568	- ไม่พบปัญหาในการดำเนินงาน	<ul style="list-style-type: none">ภาพที่ 2-12 ภาพกิจกรรมซ้อมแผนฉุกเฉิน ปี พ.ศ. 2568ภาพที่ 2-13 ภาพกิจกรรมซ้อมแผนหกรั่วไหลของน้ำมัน ปี พ.ศ. 2568

ภาพที่ 2-12 ภาพกิจกรรมซ้อมแผนฉุกเฉิน ปี พ.ศ. 2568

ภาพที่ 2-12 (ต่อ) ภาพกิจกรรมซ่อมแผนฉุกเฉิน ปี พ.ศ. 2568

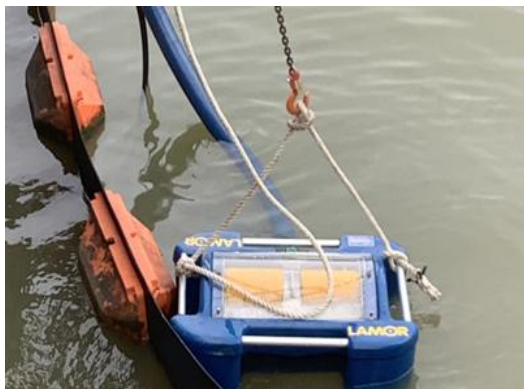
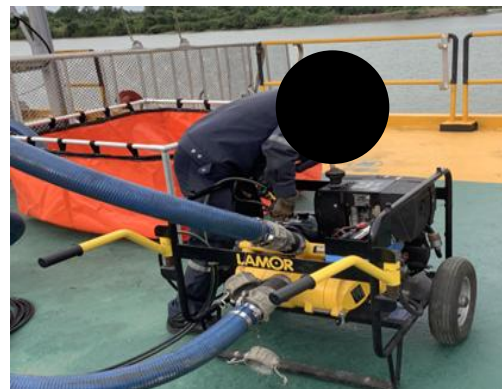
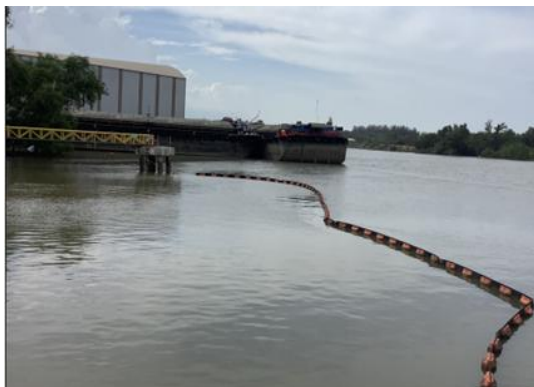
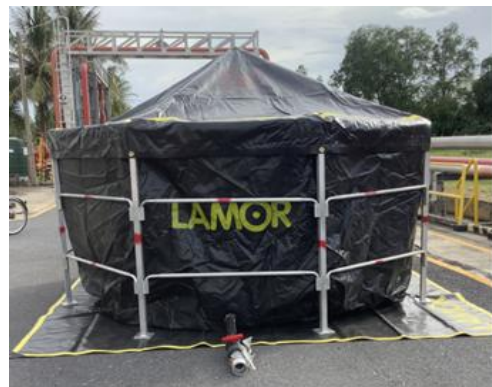
ภาพที่ 2-13 ภาพกิจกรรมซ่อมแผนหกรั่วไหลของน้ำมัน ปี พ.ศ. 2568

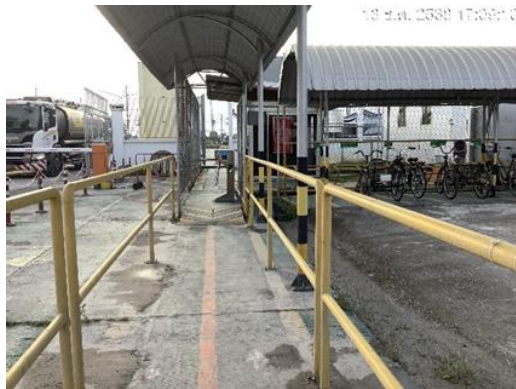
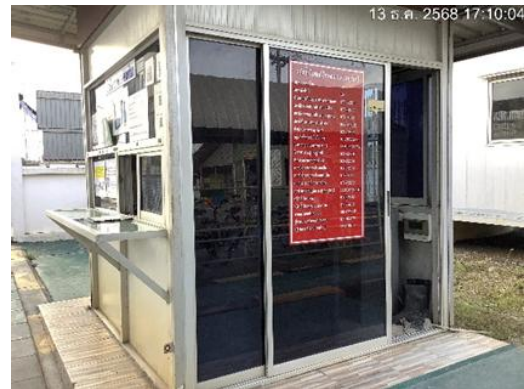
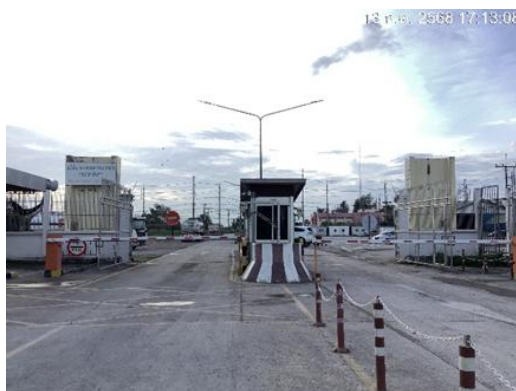
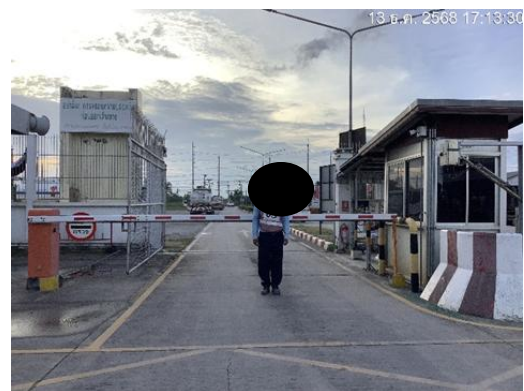
2. ความปลอดภัย	- เพื่อป้องกันอุบัติเหตุจากการเกิดเพลิงไหม้และหกรั่ว ของผลิตภัณฑ์ ผู้ร่วมปฏิบัติงานทุกคนรวมถึงผู้เข้ามา ติดต่อกิจธุระที่คลังจะต้องปฏิบัติตามกฎระเบียบ และข้อบังคับต่างๆ และอุปกรณ์ที่ใช้ในการขนถ่าย และเก็บกักผลิตภัณฑ์ จะได้รับการบำรุงรักษาเป็น ระยะๆ ตลอดเวลาการใช้งาน	- โครงการมีแผนปฏิบัติการฉุกเฉิน โดยมีบุคลากรที่ ต้องรับผิดชอบในการปฏิบัติงาน และมีการ จัดเตรียมอุปกรณ์ป้องกันอัคคีภัย และอุปกรณ์จัด คราบน้ำมันอย่างเพียงพอและพร้อมใช้งาน ตลอดเวลา เพื่อควบคุมและป้องกันอุบัติเหตุจากการ เกิดเพลิงไหม้และหกรั่วของผลิตภัณฑ์ โดย โครงการดำเนินการฝึกซ้อมแผนปฏิบัติการฉุกเฉิน เมื่อวันที่ 25 พฤศจิกายน พ.ศ. 2568 และซ้อม แผนหกรั่วไหลของน้ำมัน เมื่อวันที่ 8 กรกฎาคม พ.ศ. 2568 นอกจากนี้ผู้ร่วมปฏิบัติงานทุกคน รวมถึงผู้เข้ามาติดต่อกิจธุระที่คลังจะต้องปฏิบัติ ตามกฎระเบียบและข้อบังคับของคลังกำหนด อาทิ เช่น โครงการจัดให้มีใบอนุญาตการทำงาน มีเจ้าหน้าที่รักษาความปลอดภัยประจำหน้าคลัง	- ไม่พบปัญหาในการ ดำเนินงาน	- ภาคผนวก ข-5 แผนปฏิบัติ การฉุกเฉิน - ภาคผนวก ข-6 ผลการซ้อม แผนดับเพลิง ปี พ.ศ. 2568 - ภาคผนวก ข-7 ผลการซ้อม แผนหกรั่วไหลของน้ำมัน ปี พ.ศ. 2568 - ภาคผนวก ข-9 ตัวอย่าง เอกสารขออนุญาตเข้าทำงาน ในโครงการ - ภาพที่ 2-12 ภาพกิจกรรม ซ้อมแผนฉุกเฉิน ปี พ.ศ. 2568 - ภาพที่ 2-13 ภาพกิจกรรม ซ้อมแผนหกรั่วไหลของน้ำมัน ปี พ.ศ. 2568 - ภาพที่ 2-14 เจ้าหน้าที่รักษา ความปลอดภัยบริเวณหน้าคลัง

ภาพที่ 2-14 เจ้าหน้าที่รักษาความปลอดภัยบริเวณหน้าคลัง
