รายงานผลการปฏิบัติตามมาตรการป้องกันและแก้ไข  
ผลกระทบสิ่งแวดล้อม และมาตรการติดตามตรวจสอบ  
ผลกระทบสิ่งแวดล้อม

โรงแรมเซ็นทาราแกรนด์บีชรีสอร์ทและวิลลา หัวหิน

ระหว่างเดือนกรกฎาคม - ธันวาคม พ.ศ. 2568

บริษัท ยูไนเต็ด แอนนาลิสต์ แอนด์ เอ็นจิเนียริง คอนซัลแตนท์ จำกัด  
3 ซอยอุดมสุข 41 ถนนสุขุมวิท แขวงบางจาก เขตพระโขนง กรุงเทพมหานคร 10260  
โทรศัพท์ 0 2763 2828 Email: [uae@uaeconsultant.com](mailto:uae@uaeconsultant.com)

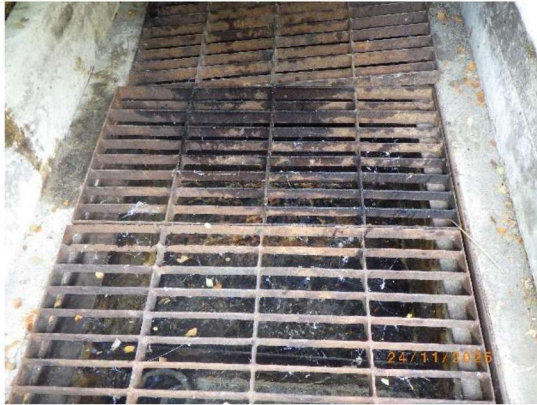
รูปที่ 2-1 บ่อดักไขมันบริเวณห้องอาหาร

มาตรการป้องกันและแก้ไขผลกระทบสิ่งแวดล้อม	ผลการปฏิบัติตามมาตรการฯ	ปัญหาอุปสรรค ที่ไม่สามารถปฏิบัติตาม มาตรการ และแนวทางการแก้ไข
1 การบำบัดน้ำเสีย		
1) จัดให้มีบ่อดักไขมัน	โรงแรมมีการจัดทำบ่อดักไขมัน เพื่อกรองเศษอาหารที่ปนมากับน้ำทิ้ง ดักจับคราบไขมันและไขมันจากกิจกรรมต่าง ๆ ภายในห้องครัว มีการตรวจสอบสภาพและสูบล้างกำจัดอย่างสม่ำเสมอ แสดงดังรูปที่ 2-1 และรูปที่ 2-2	-

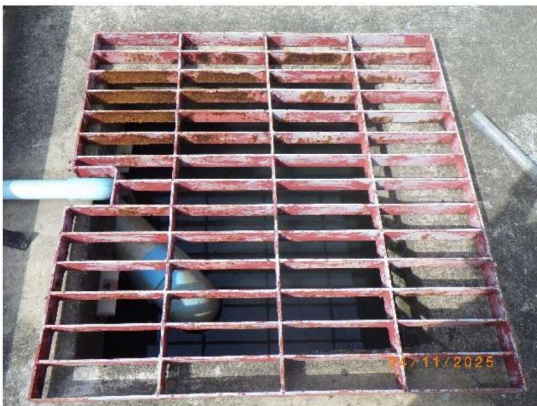
รูปที่ 2-3 ถังรับน้ำเข้า

2) มีระบบบำบัดน้ำเสียที่มีประสิทธิภาพ	โรงแรมมีระบบบำบัดน้ำเสีย ประกอบด้วยถังรับน้ำเข้า บ่อเติมอากาศ บ่อตกตะกอน บ่อเก็บสลัดจ์ ถังย่อยสลัดจ์ บ่อสัมผัสคลอรีน และบ่อบำบัดน้ำทิ้ง ซึ่งความสามารถในการรองรับน้ำทิ้งเสียของโรงแรม โดยประสิทธิภาพในการบำบัดปฏิกิริยามีค่าสูงกว่าร้อยละ 97.5 และประสิทธิภาพการบำบัดของแข็งแขวนลอยทั้งหมดมีค่าสูงกว่าร้อยละ 77.3 (แสดงผลการติดตามตรวจสอบคุณภาพน้ำทิ้งในบทที่ 3) แสดงดังรูปที่ 2-3 ถึงรูปที่ 2-7	-

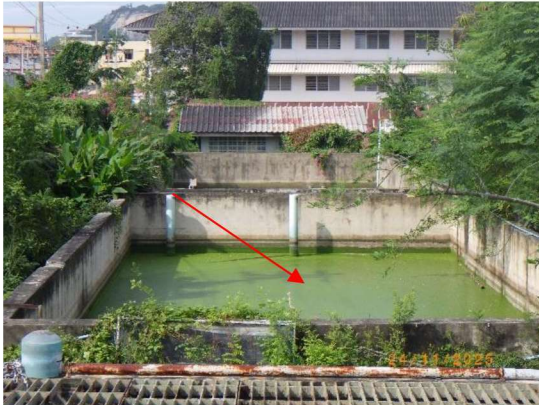
รูปที่ 2-7 บ่อพักน้ำทิ้ง ก่อนนำไปใช้รดน้ำต้นไม้

7) ผลการตรวจวัดคุณภาพน้ำได้ตามมาตรฐาน	โรงงานมีแผนการติดตามตรวจสอบคุณภาพน้ำเสียและคุณภาพน้ำทิ้งจากระบบบำบัดน้ำเสียอย่างสม่ำเสมอ เป็นประจำ ทุกเดือน แสดงดังรูปที่ 2-10 โดยคุณภาพน้ำทิ้งของโรงงานในช่วงระหว่างเดือนกรกฎาคม - ธันวาคม พ.ศ. 2568 พบว่า มีค่าอยู่ในมาตรฐานตามประกาศกระทรวงทรัพยากรธรรมชาติและสิ่งแวดล้อม เรื่อง กำหนดมาตรฐานควบคุมการระบาย น้ำทิ้งจากอาคารบางประเภทและบางขนาด ประกาศในราชกิจจานุเบกษา เล่ม 141 ตอนพิเศษ 233 ง วันที่ 27 สิงหาคม พ.ศ. 2567 (อาคารประเภท ก) ทั้งหมด อย่างไรก็ตาม ทางโครงการมีการเก็บน้ำทิ้งทั้งหมด ไว้ใช้สำหรับการรดน้ำ ต้นไม้ภายในพื้นที่โครงการ มิได้ปล่อยออกนอกพื้นที่แต่อย่างใด แสดงดังรูปที่ 2-7 และภาคผนวก ก	-

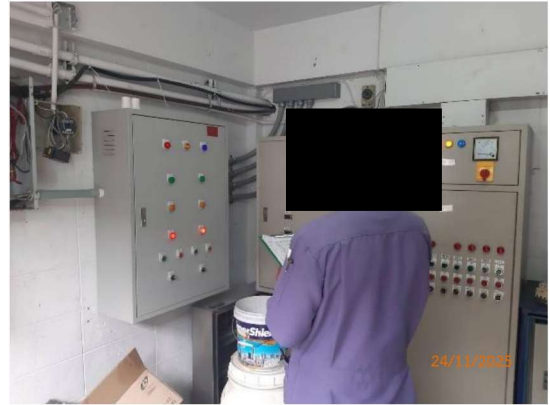
รูปที่ 2-8 เจ้าหน้าที่ดูแลระบบบำบัด  
(ผู้ควบคุมระบบไฟฟ้า)

4) จัดให้มีเจ้าหน้าที่ดูแลระบบ	โรงแรมจัดให้มีเจ้าหน้าที่คอยควบคุมดูแลระบบบำบัดน้ำเสีย โดยตรวจสอบลักษณะทางกายภาพทั่วไป เช่น สี กลิ่น การตกตะกอนของระบบบำบัด เพื่อควบคุมให้คุณภาพน้ำทิ้งเป็นไปตามมาตรฐาน ฯ ที่กำหนด อย่างน้อยวันละ 2 ครั้ง แสดงดังรูปที่ 2-8 และภาคผนวก ข-1	-

5) มีการบำรุงรักษาอย่างสม่ำเสมอ	เจ้าหน้าที่ดูแลระบบมีการตรวจเช็คสภาพการทำงานของอุปกรณ์ บำรุงรักษาอุปกรณ์ รวมถึงการจัดทำแผนการซ่อมบำรุง อุปกรณ์ เพื่อรักษาและเพิ่มประสิทธิภาพการทำงานของระบบ แสดงดังรูปที่ 2-8 และภาคผนวก ข-1	-

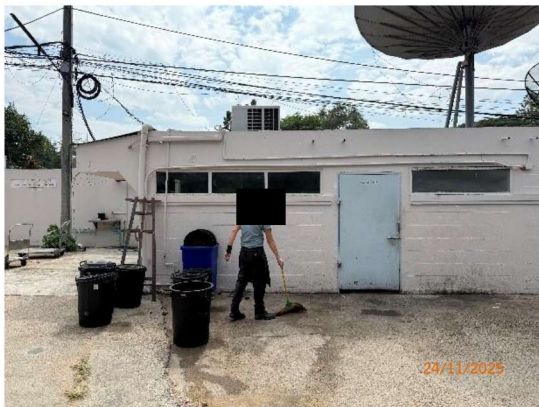
รูปที่ 2-9 เจ้าหน้าที่ทำความสะอาดห้องพักขยะมูลฝอย

2) มีการดูแลพื้นที่กักรวมมูลฝอยอย่างสม่ำเสมอ	โรงงานมีเจ้าหน้าที่สำหรับทำความสะอาดพื้นที่บริเวณที่จัดเก็บมูลฝอย และพื้นที่ใกล้เคียงอย่างสม่ำเสมอ โดยมีการติดตั้งเครื่องปรับอากาศเพื่อลดการนำเสียของขยะกองส่งไปกำจัด แสดงดังรูปที่ 2-9 และรูปที่ 2-14	-

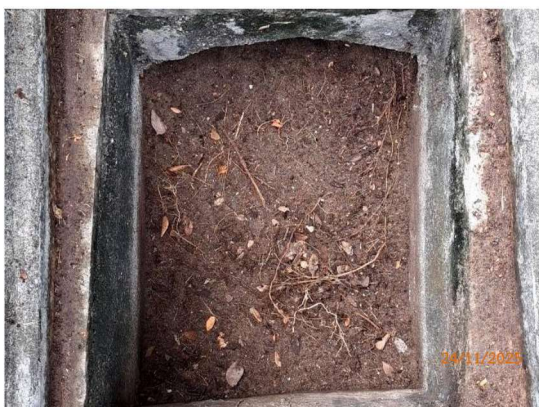
2. การระบายน้ำ		
1) มีการขุดลอกท่อระบายน้ำภายในโครงการอย่างสม่ำเสมอ	มีเจ้าหน้าที่ดูแลและเก็บเศษมูลฝอยบริเวณรางระบายน้ำอย่างสม่ำเสมอ เพื่อป้องกันการอุดตันของเศษมูลฝอย แสดงดังรูปที่ 2-11	-

2) มีการติดตั้งเกรงกักมูลฝอยที่จุดระบายน้ำออก	โรงงานมีการระบายน้ำฝนที่ตกในพื้นที่โรงแสมออกนอกโรงแสม โดยมีตะแกรงดักเศษใบไม้ ขยะ ก่อนระบายออกนอกพื้นที่โรงแสม และมีการดูแลเก็บขยะเป็นประจำ แสดงดังรูปที่ 2-11	-

รูปที่ 2-11 บ่อดักตะกอนของรางระบายน้ำฝนที่ตกในพื้นที่  
โรงแรม ก่อนระบายออกจากพื้นที่  
(พื้นที่ปิดปรับปรุง)

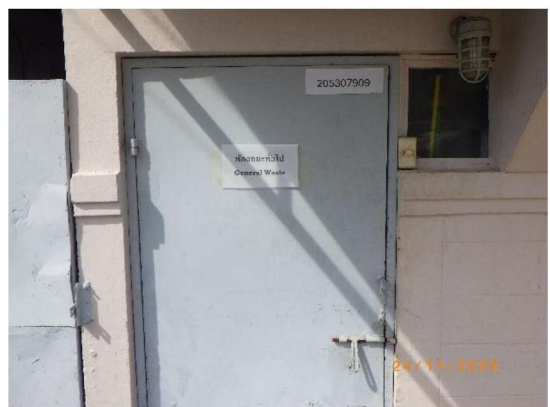
รูปที่ 2-12 ห้องพักขยะทั่วไป

3. การจัดเก็บมูลฝอย		
1) มีการเตรียมพื้นที่กักรวมมูลฝอย	โรงงานมีการจัดเตรียมพื้นที่กักรวมมูลฝอยภายในห้อง ซึ่งมีลักษณะปิดล้อมมิดชิด พร้อมทั้งมีแยกโซนการเก็บขยะมูลฝอยตามประเภทอย่างชัดเจน แสดงดังรูปที่ 2-12 ถึงรูปที่ 2-16	-

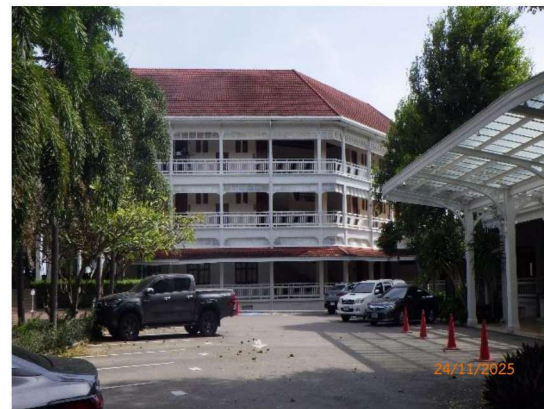
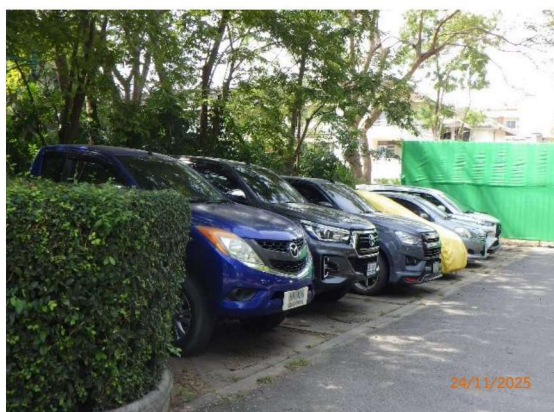
รูปที่ 2-31 ลานจอดรถสำหรับผู้ใช้บริการและ  
ลานจอดรถสำหรับพนักงาน

6. การจราจร		
1) จัดให้มีที่จอดรถอย่างเพียงพอ	โรงแรมจัดเตรียมพื้นที่จอดรถสำหรับผู้ที่มาใช้บริการอย่างเพียงพอ และจัดพื้นที่สำหรับจอดรถเฉพาะสำหรับพนักงานของ โรงแรม เพื่อความเรียบร้อยของระบบจราจรภายในโรงแรม โดยมีเจ้าหน้าที่รักษาความปลอดภัยเป็นผู้ดูแล ความเรียบร้อยบริเวณทางเข้า-ออก ตลอด 24 ชั่วโมง แสดงดังรูปที่ 2-31และรูปที่ 2-32	-

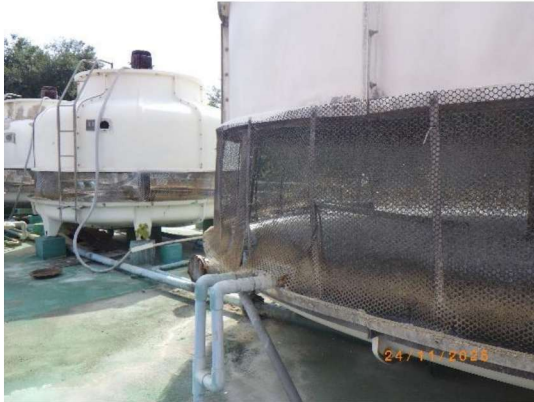
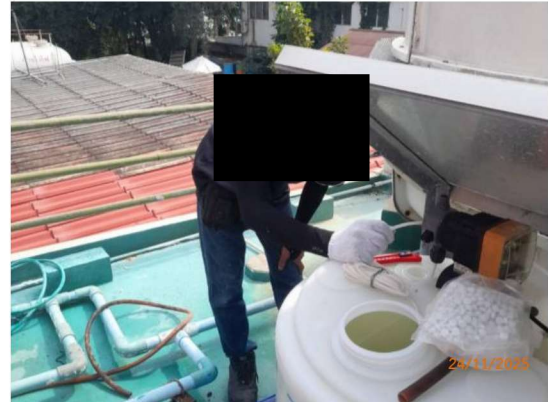
รูปที่ 2-33 การตรวจสอบ บำรุงรักษา ระบบหอผึ่งน้ำ  
 (Cooling Tower)

7. การป้องกันเชื้อลี้ไอแอลา		
1) ระบบปรับอากาศแบบหน่วยกลางบริเวณหอผึ่งน้ำ (Cooling Tower)	โรงแรมได้จัดจ้างบริษัท เซ็นเทอร์ไลท์ จำกัด ที่มีความเชี่ยวชาญในการดูแลบำรุงรักษา Cooling Tower มาดูแลระบบ ะของ โรงแรมเป็นประจำ เช่น ทำความสะอาดระบบหอผึ่งน้ำ โดยมีระบบควบคุมทางไกลอัตโนมัติตลอดเวลา และมีเจ้าหน้าที่เข้ามา ดูแลเป็นประจำทุกวัน เดือน และติดตามตรวจสอบเชื้อลี้ไอแอลาในระบบหอผึ่งเย็นทุก ๆ 3 เดือน แสดงดังรูปที่ 2-33 และภาคผนวก ข-4	-

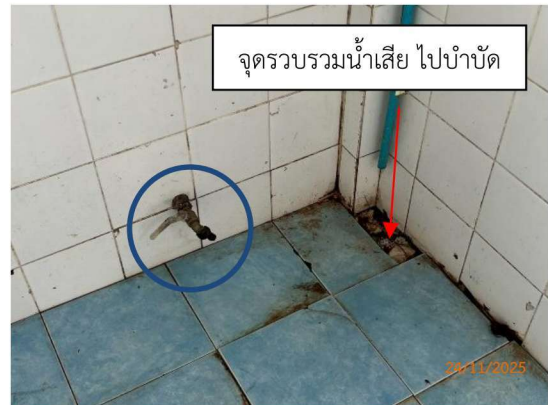
3) มีการนำน้ำเสียจากห้องพักมูลฝอยไปบำบัดที่ระบบบำบัดน้ำเสีย	โรงงานมีระบบรณมน้ำเสียจากการล้างทำความสะอาดห้องพักขยะมูลฝอยไปบำบัด แสดงดังรูปที่ 2-35	-
4) มีการคัดแยกมูลฝอย	โรงงานมีการคัดทิ้งขยะในบริเวณต่าง ๆ ตามความเหมาะสมของสถานที่ โดยมีการคัดแยกประเภทขยะ ได้แก่ ขยะทั่วไป ขยะเปียก ขยะรีไซเคิล และขยะติดเชื้อ เพื่อความเป็นระเบียบเรียบร้อยในการจัดการขยะแต่ละประเภทตั้งแต่ต้น	-

รูปที่ 2-35 ภายในห้องพักขยะทั่วไป มีก๊อกน้ำ  
 และจุดรวบรวมน้ำจากการล้างพื้นห้องพัก
