ภาคผนวก ข 20

รูปประกอบการปฏิบัติตามมาตรการป้องกันและแก้ไข
ผลกระทบสิ่งแวดล้อม

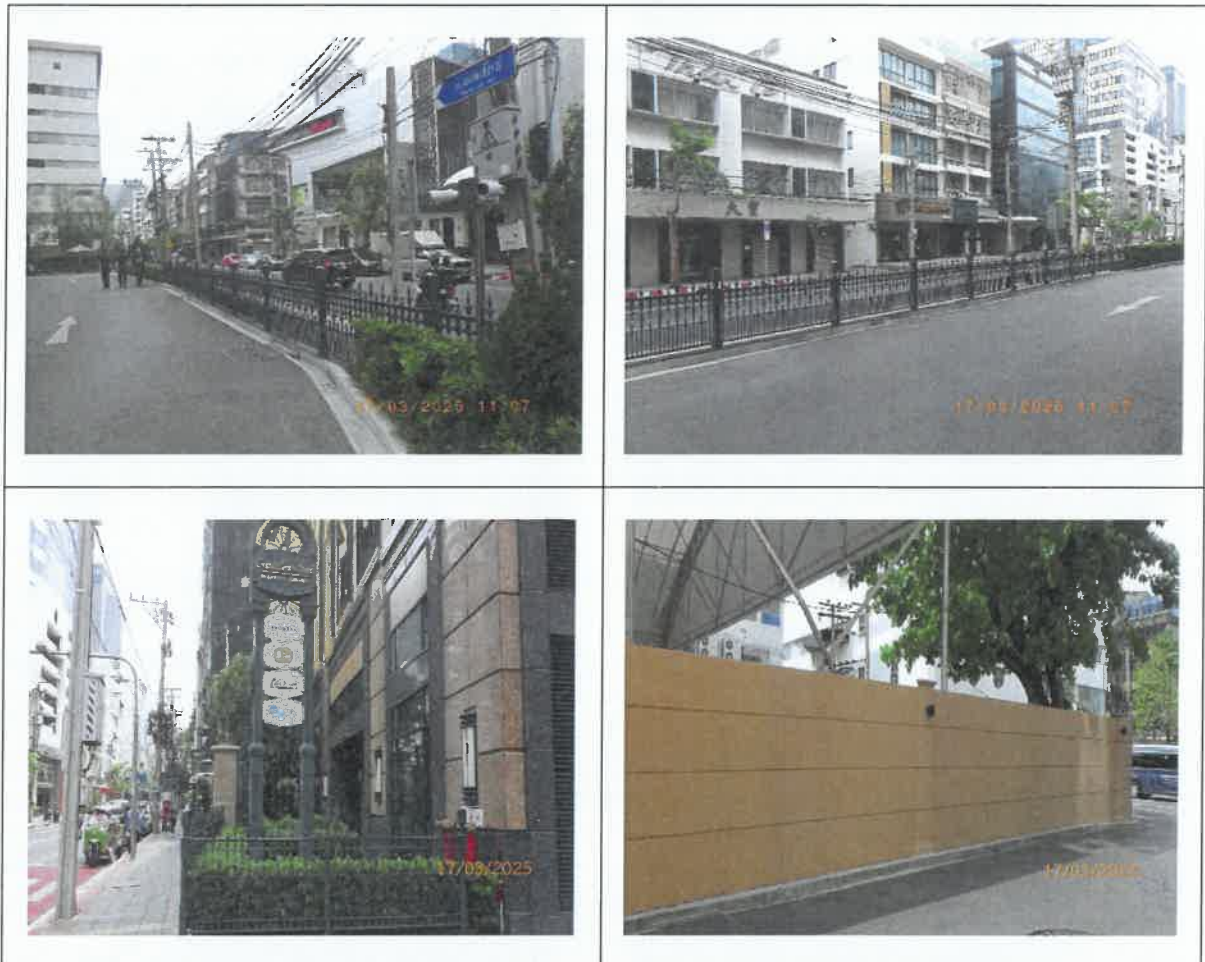
รูปที่ 1 บริเวณรั้วรอบโครงการ

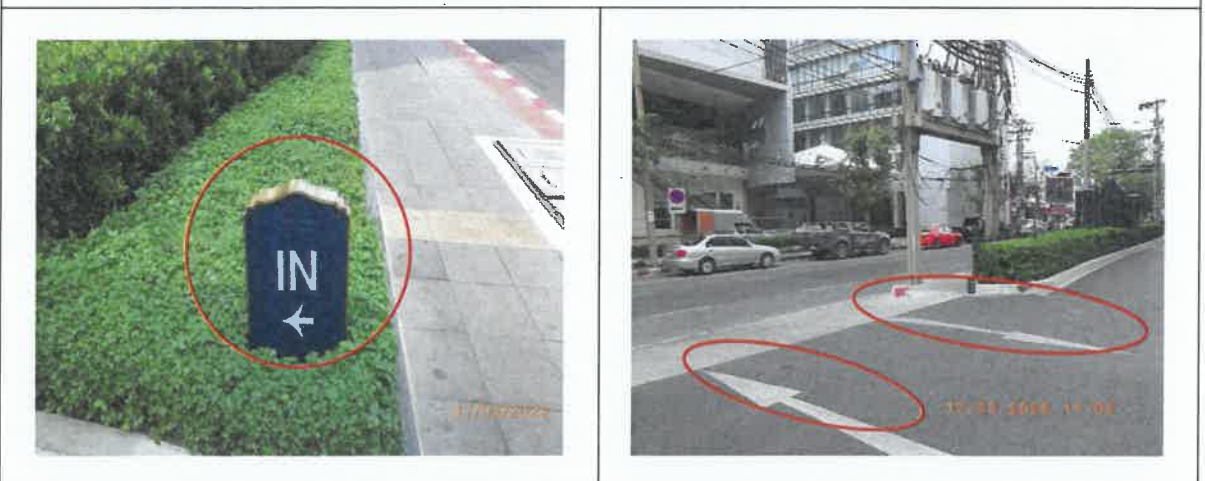
รูปที่ 2 ทางเข้าออกโครงการ

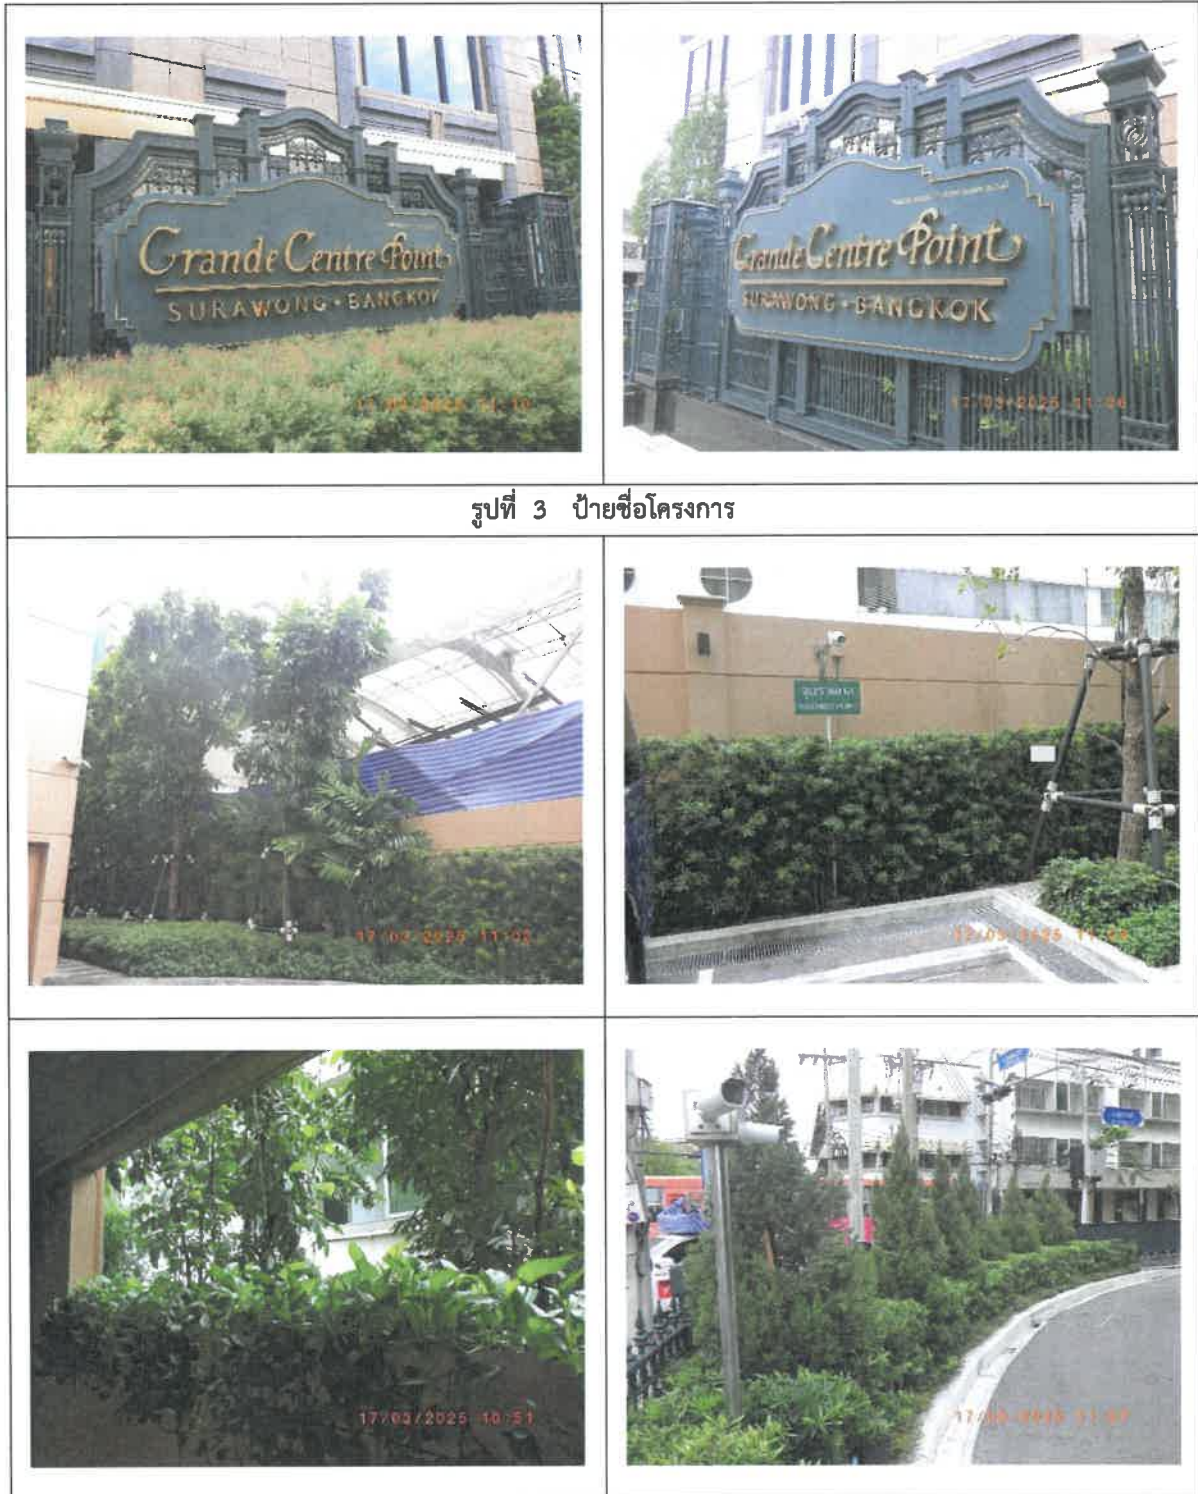
รูปที่ 3 ป้ายชื่อโครงการ

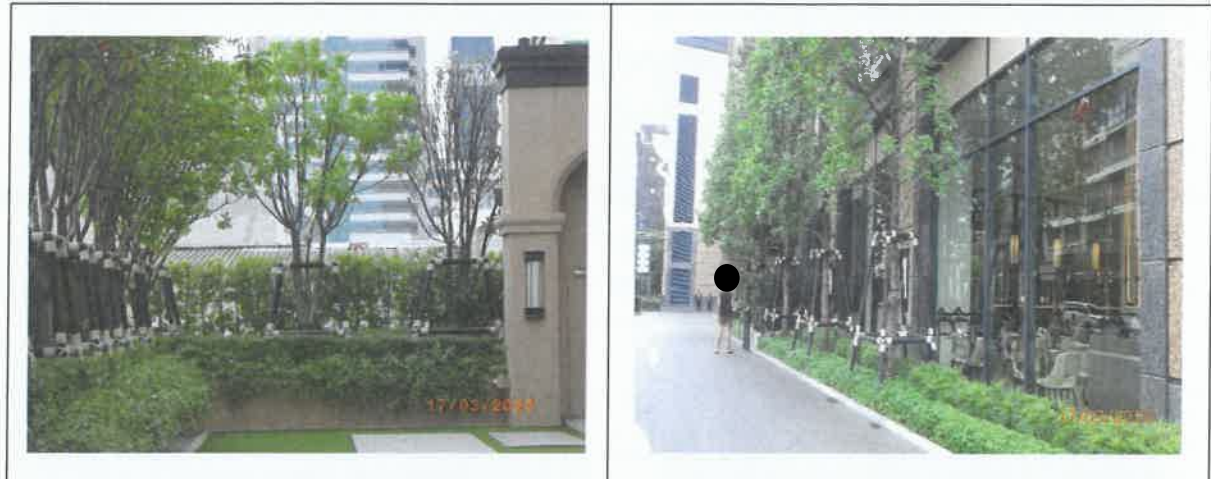
รูปที่ 4 พื้นที่สีเขียวภายในโครงการ

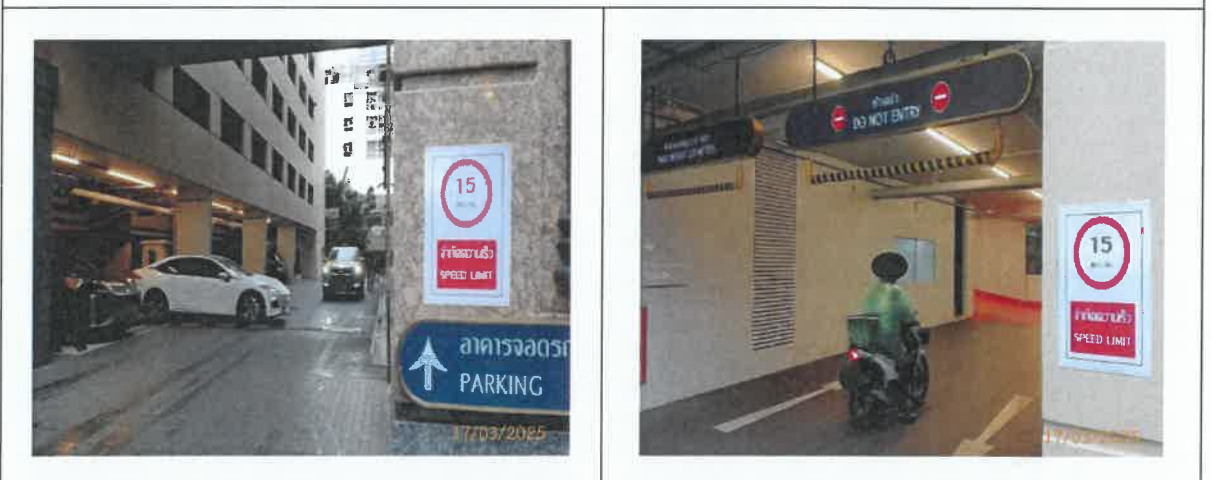
รูปที่ 6 ป้ายจำกัดความเร็ว

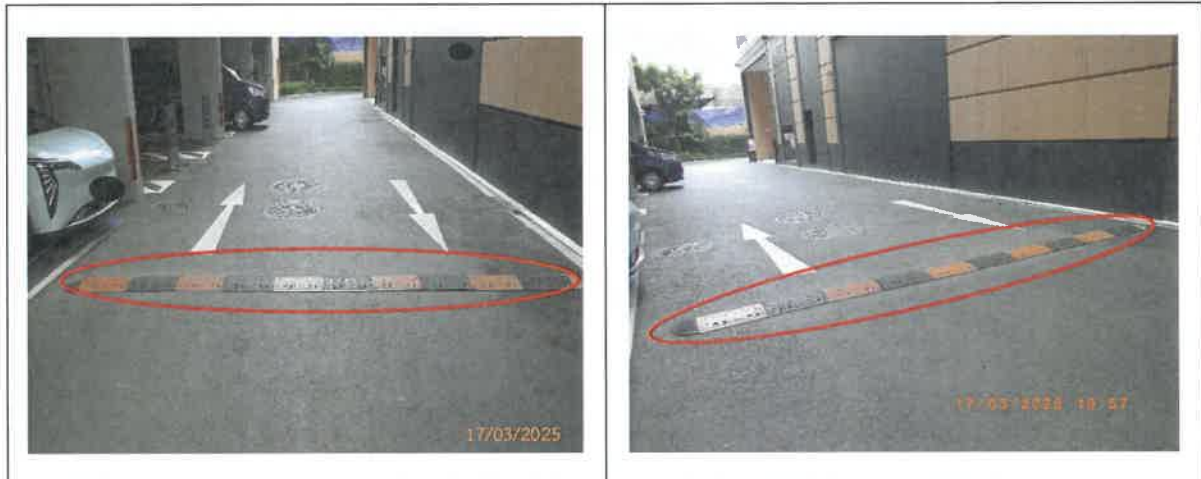
รูปที่ 7 สันนุนชะลอความเร็ว

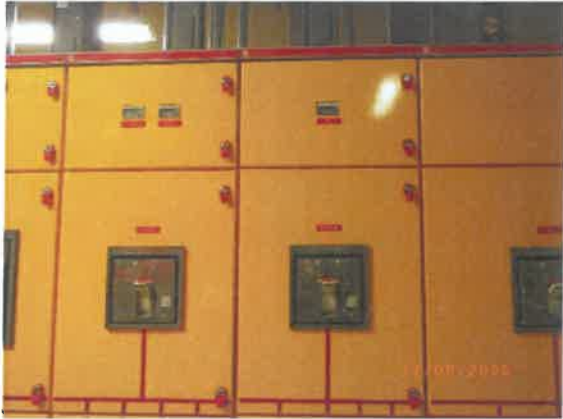
รูปที่ 15 ระบบมิเตอร์ไฟฟ้าสำหรับระบบบำบัด

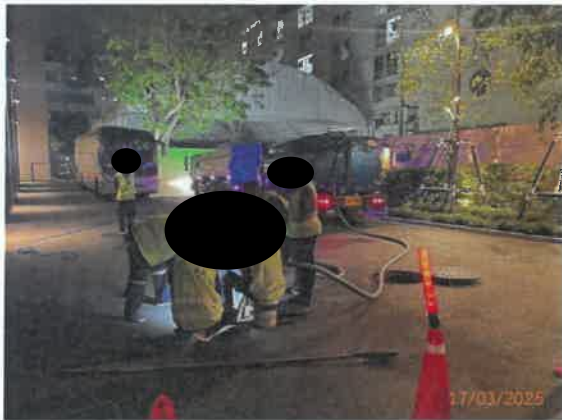
รูปที่ 16 การสูบน้ำส่วนเกินจากระบบบำบัด

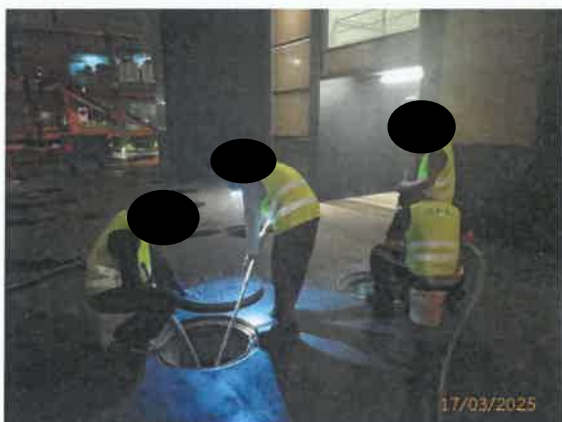
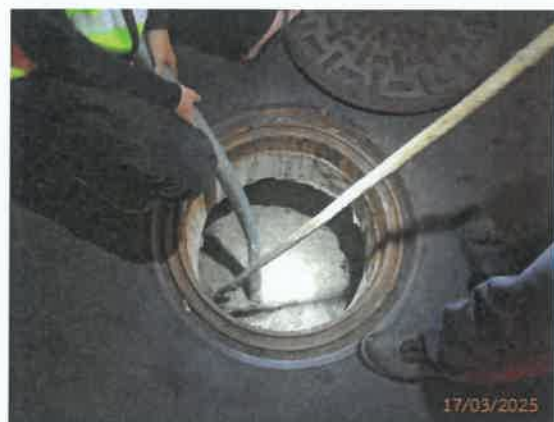
รูปที่ 17 การกำจัดไขมันออกจากปอดักไขมัน

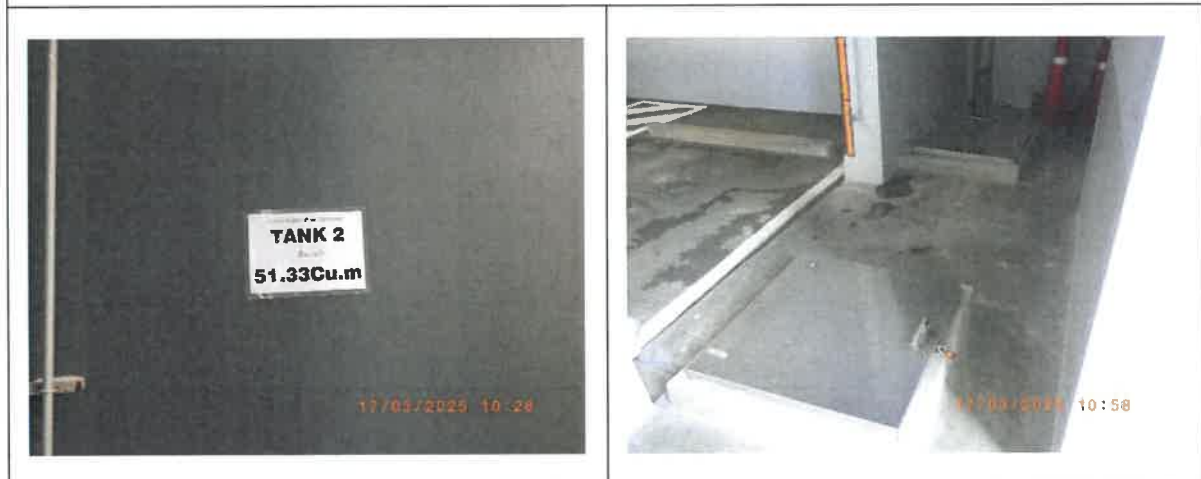
รูปที่ 19 ถังเก็บน้ำประปาสำรอง ไตดินอาคาร B และตาดฟ้าอาคาร A

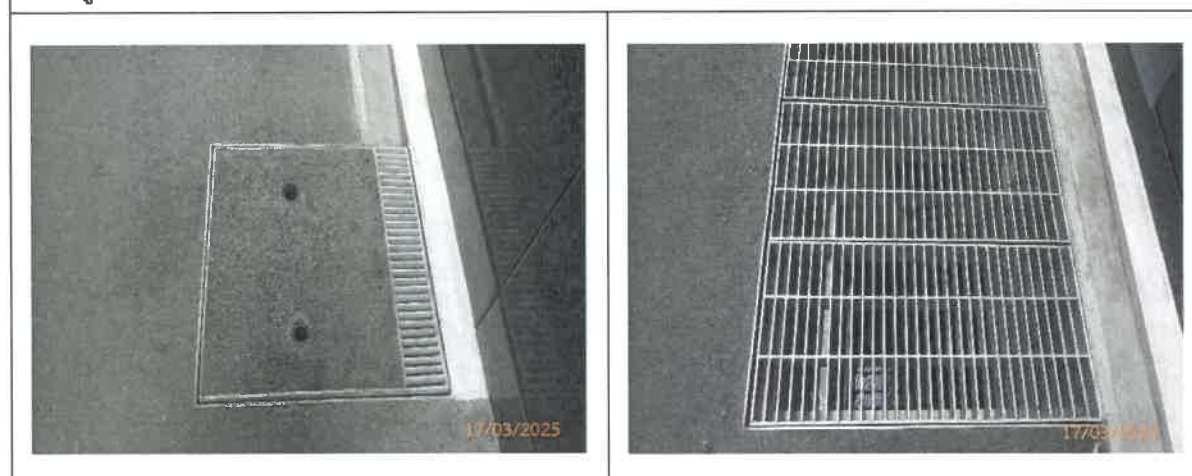
รูปที่ 31 บ่อพักน้ำตลอดแนวท่อระบายน้ำ

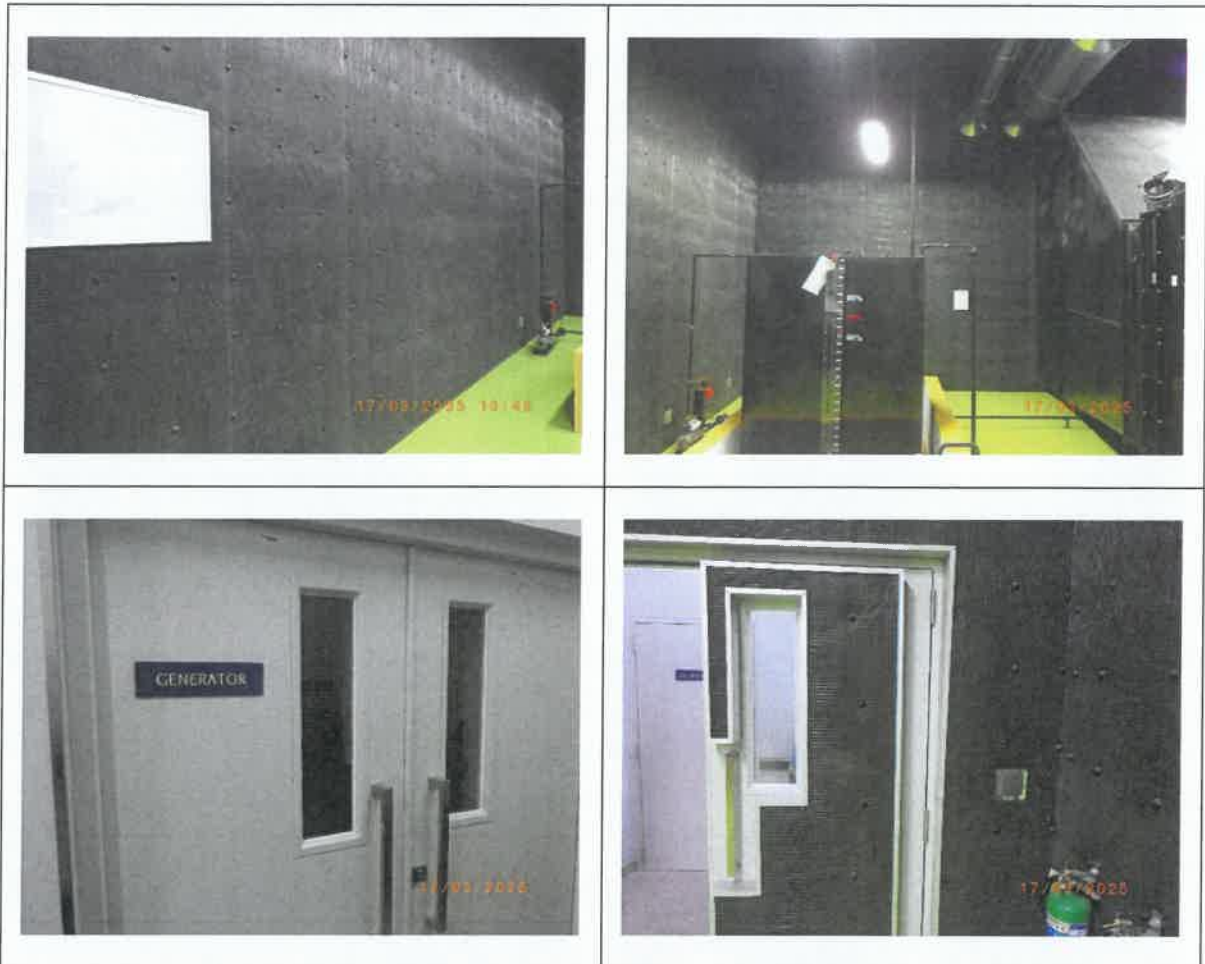
รูปที่ 48 ห้องเครื่องกำเนิดไฟฟ้าด้วยวัสดุกันเสียง

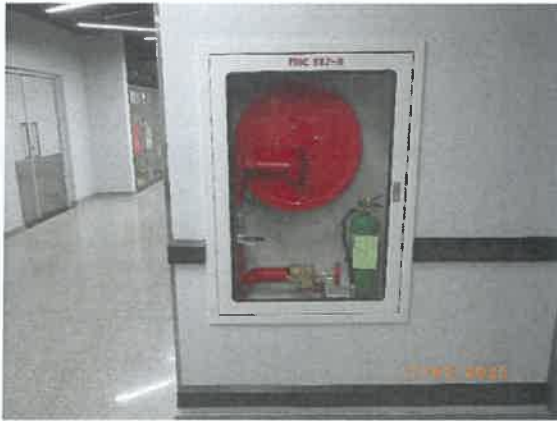
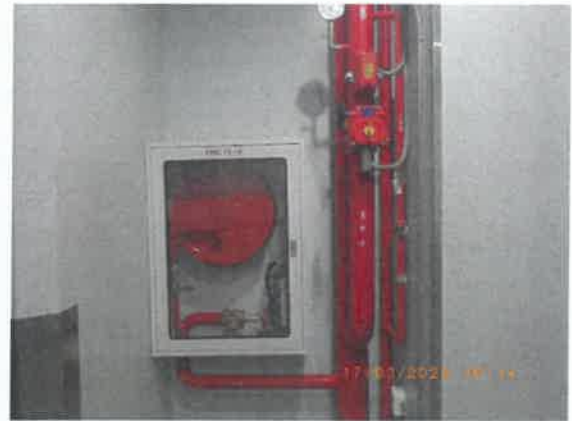
รูปที่ 53 ตู้เก็บสายฉีดน้ำดับเพลิงพร้อมอุปกรณ์ (FHC)

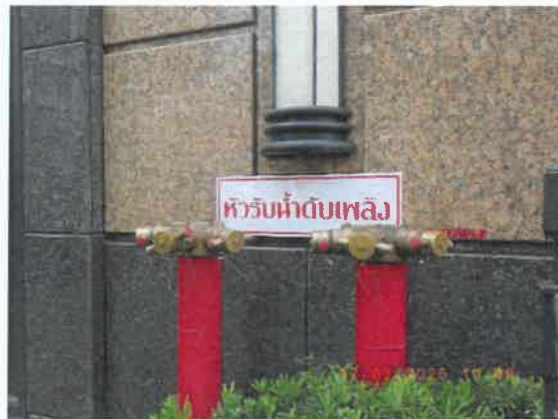
รูปที่ 54 หัวรับน้ำดับเพลิงภายนอกอาคาร

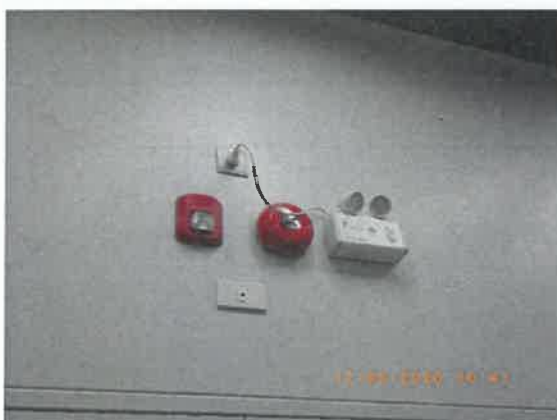
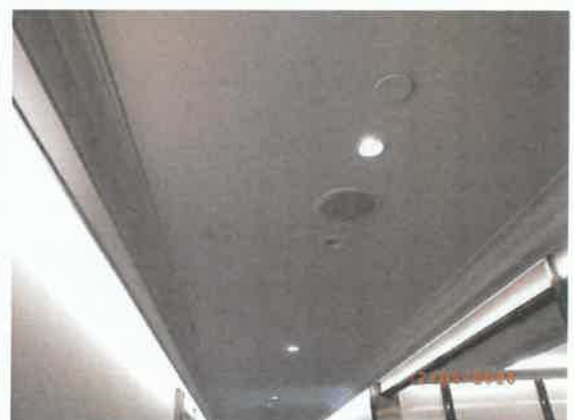
รูปที่ 55 ระบบดับเพลิงอัตโนมัติ

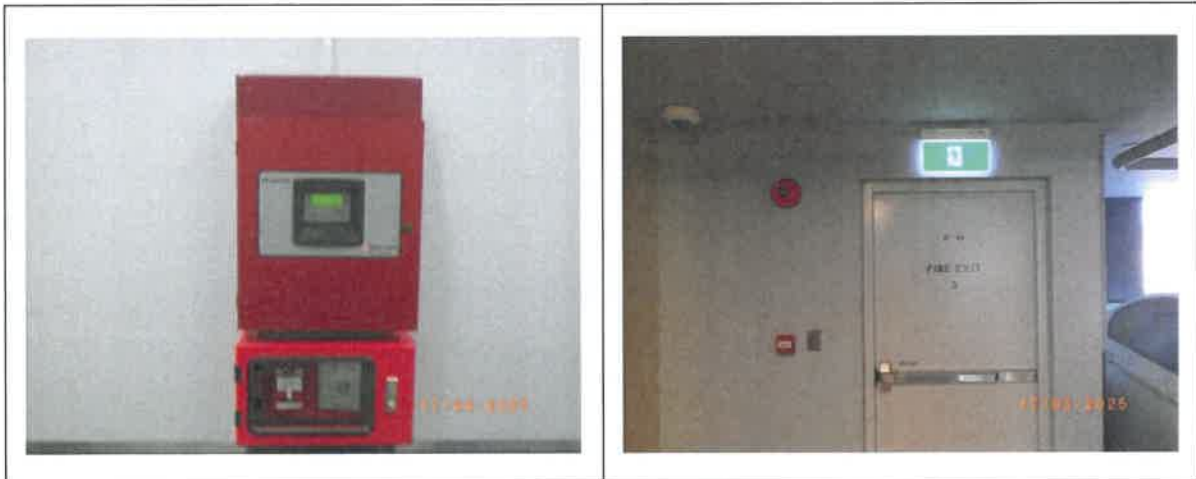
รูปที่ 56 ระบบเตือนอัคคีภัย (Fire Alarm, Smoke Detector, Heat/Detector, Alarm Bell, Fire Alarm Manual)

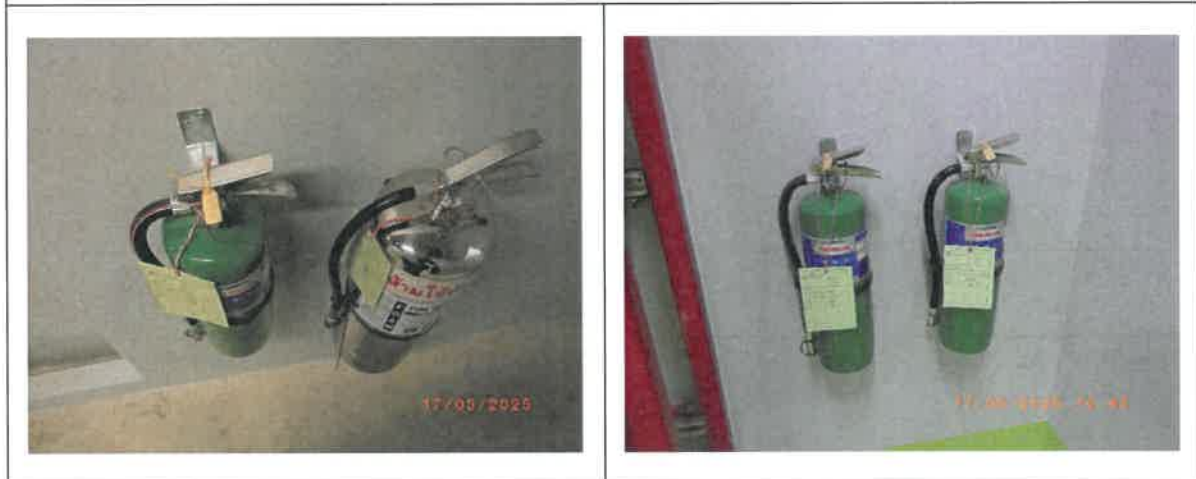
รูปที่ 57 ถังดับเพลิง

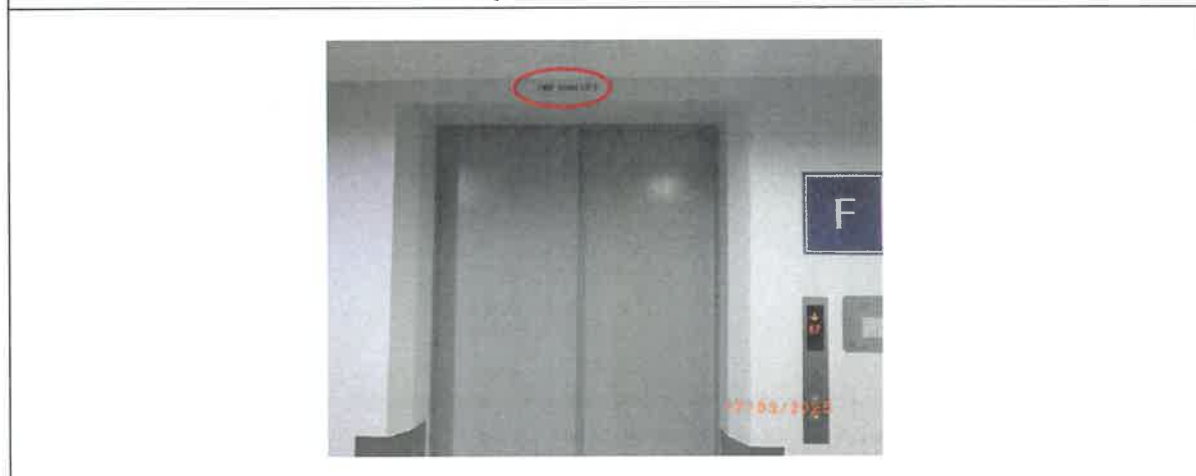
รูปที่ 58 ลิฟต์ดับเพลิง

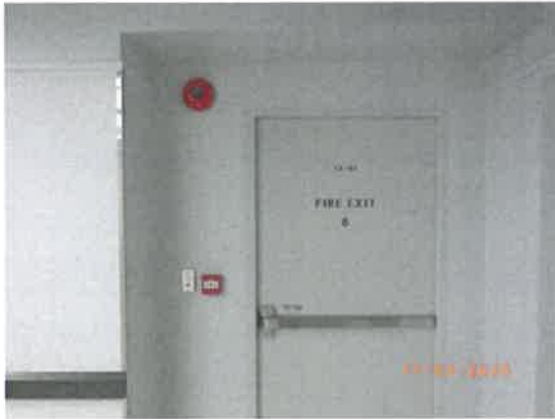
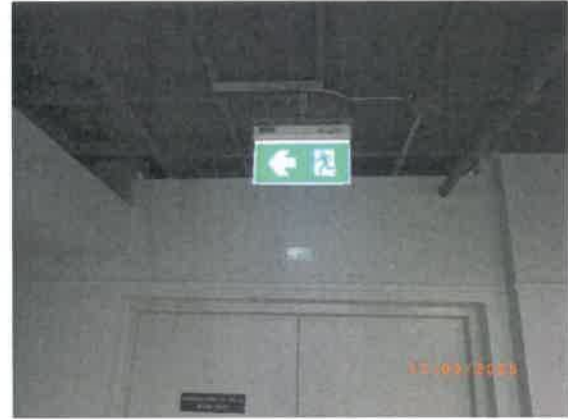
รูปที่ 60 บันไดหนีไฟ เส้นทางหนีไฟ และแผนผังเส้นทางหนีไฟ

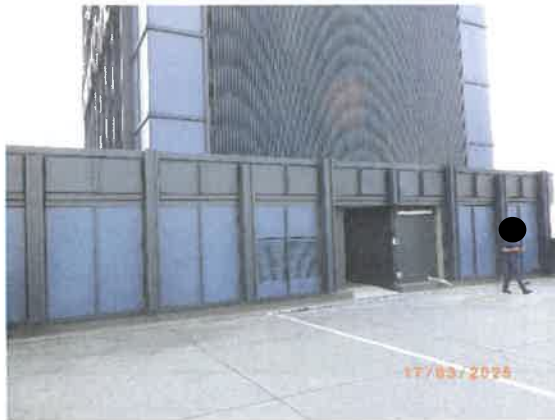
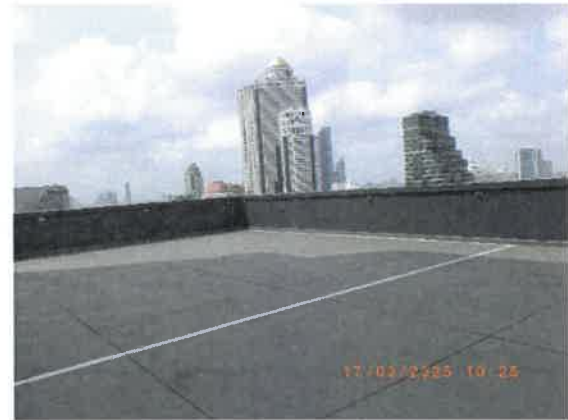
รูปที่ 61 พื้นที่หนีไฟทางอากาศ บริเวณชั้นห้องเครื่องลิฟต์ของอาคาร A

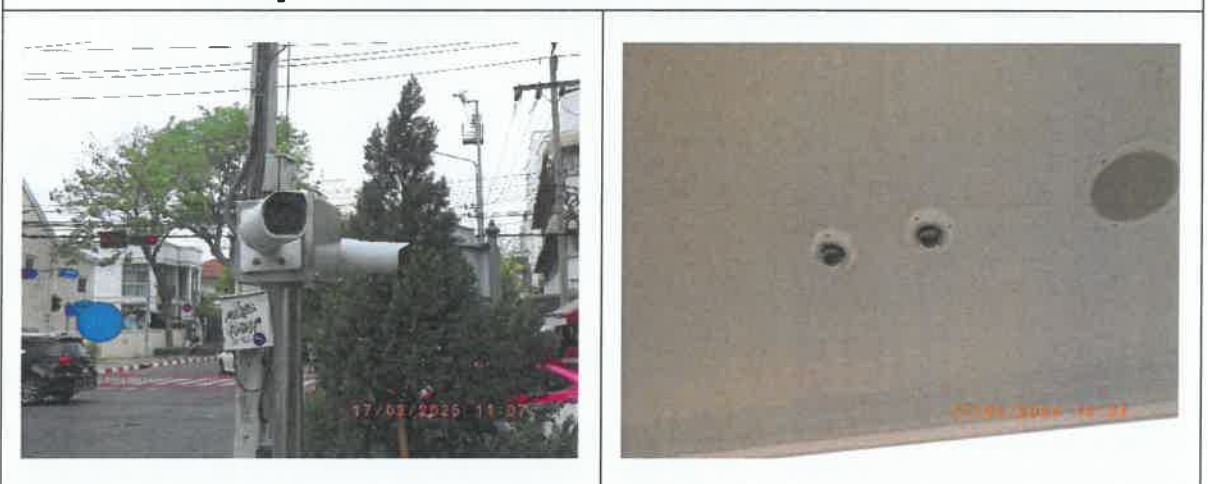
รูปที่ 65 กล้องวงจรปิด (CCTV System)

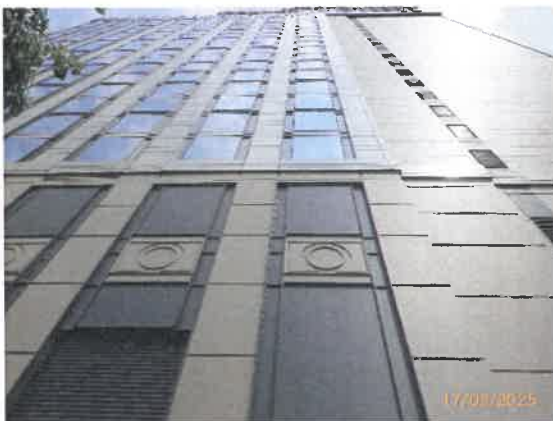
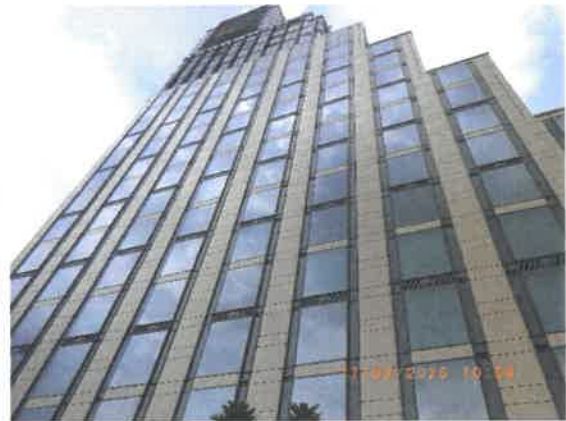
รูปที่ 68 รูปตัวอาคารไม่มีระเบียบ
