## บทที่ 2

### การดำเนินการตามมาตรการป้องกันและแก้ไขผลกระทบสิ่งแวดล้อม

ผลการปฏิบัติตามมาตรการป้องกันและแก้ไขผลกระทบสิ่งแวดล้อมโครงการริชพาร์ค แอท เตาปูน ตั้งอยู่ที่ถนนประชาราษฎร์ สาย 2 แขวงบางซื่อ เขตบางซื่อ กรุงเทพมหานคร (ระยะดำเนินการ) ตามรายงานการวิเคราะห์ผลกระทบสิ่งแวดล้อมที่ได้รับความเห็นชอบจากสำนักงานนโยบายและแผนทรัพยากรธรรมชาติและสิ่งแวดล้อม ระหว่างเดือนกรกฎาคมถึงเดือนธันวาคม พ.ศ. 2568 มีรายละเอียดแสดงดังตารางที่ 2.2-1

รายงานผลการปฏิบัติตามมาตรการป้องกันและแก้ไขผลกระทบสิ่งแวดล้อม และมาตรการติดตามตรวจสอบผลกระทบสิ่งแวดล้อม  
โครงการ ริชพาร์ค แอท เต่าปูน 410 ถนนประชาชื่นรั้ว 2 แขวงบางซื่อ เขตบางซื่อ กรุงเทพมหานคร  
(ระยะดำเนินการ) ประจำปี 2568 (กรกฎาคม - ธันวาคม 2568)

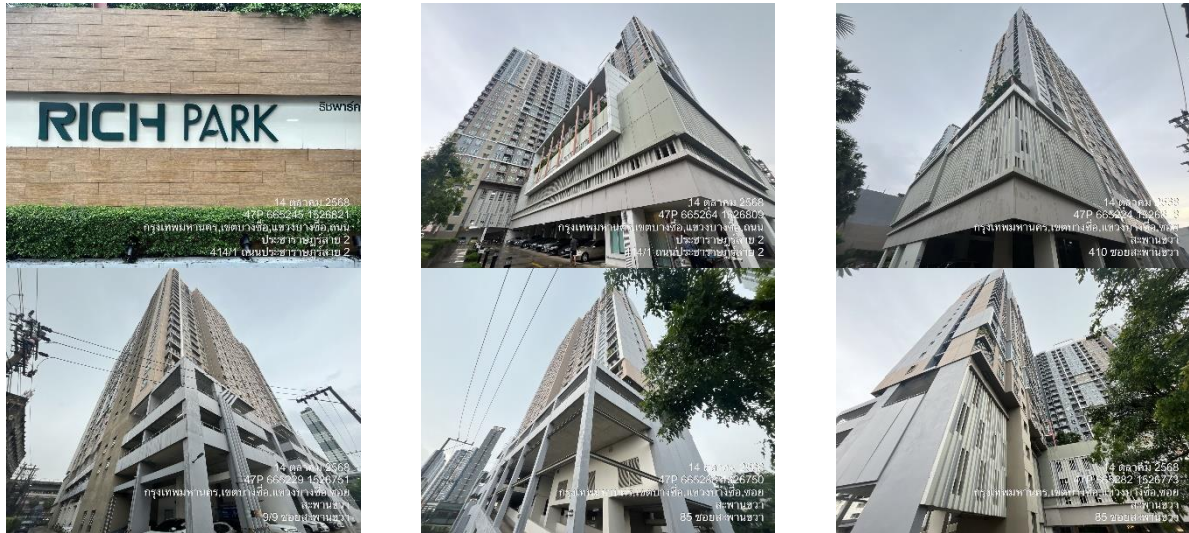
| องค์ประกอบสิ่งแวดล้อม | มาตรการป้องกันและแก้ไขผลกระทบสิ่งแวดล้อม | ผลการปฏิบัติและรายละเอียดการปฏิบัติตามมาตรการฯ<br>✓ = ปฏิบัติ ✗ = ไม่ได้ปฏิบัติ ○ = ปฏิบัติไม่ได้<br>◎ = ปฏิบัติได้แต่ไม่มีประสิทธิภาพ ● = ปฏิบัติแต่ไม่ครบถ้วน | เอกสารอ้างอิง | ปัญหา/<br>อุปสรรค/<br>แนวทางแก้ไข |
|---|---|---|---|---|
| 1.1 ลักษณะภูมิประเทศ | (1) ควบคุมและดูแลสภาพในโครงการให้เป็นไปตามแบบภูมิสถาปัตย์ได้ออกแบบไว้ | ✓ | โครงการได้มีการควบคุมดูแลสภาพในโครงการให้เป็นไปตามแบบภูมิสถาปัตย์ได้ออกแบบไว้ | ภาพที่ 2.2-1 |

ภาพที่ 2.2-1 สภาพทั่วไปภายในพื้นที่โครงการ

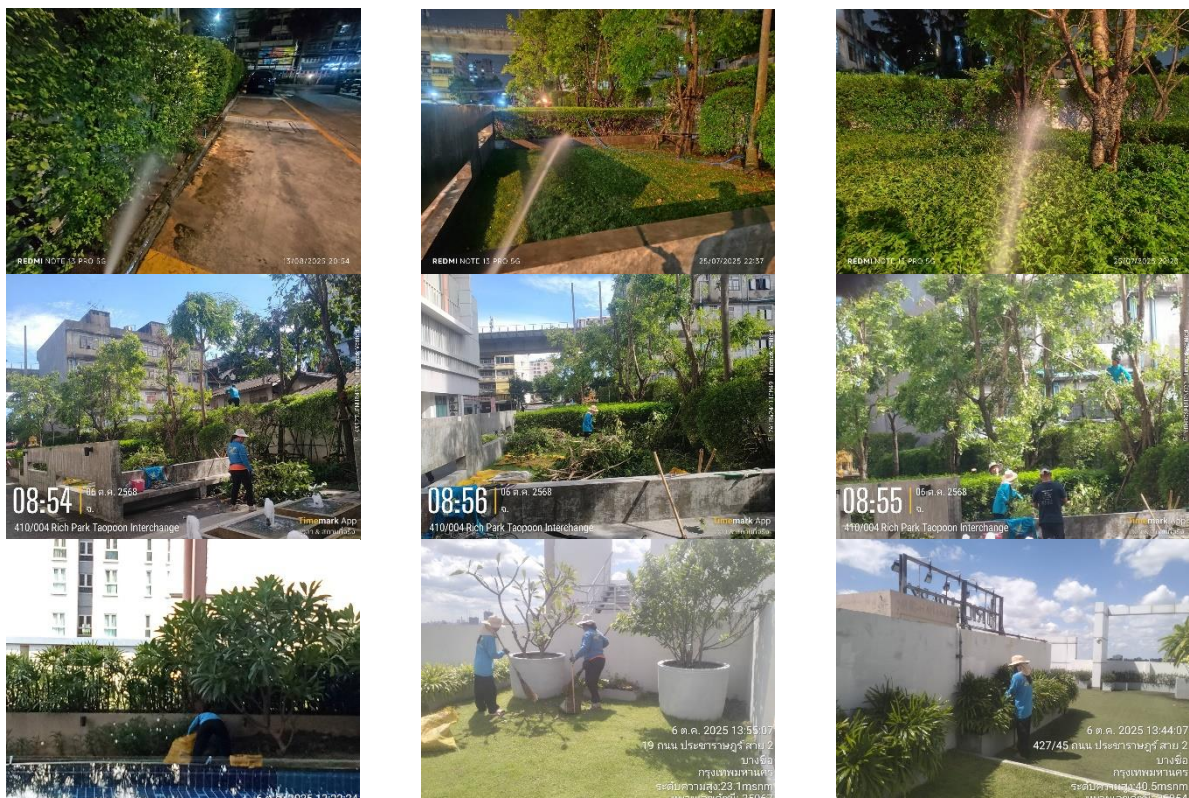
| องค์ประกอบสิ่งแวดล้อม | มาตรการป้องกันและแก้ไขผลกระทบสิ่งแวดล้อม | ผลการปฏิบัติและรายละเอียดการปฏิบัติตามมาตรการฯ<br>✓ = ปฏิบัติ ✗ = ไม่ได้ปฏิบัติ ○ = ปฏิบัติไม่ได้<br>◎ = ปฏิบัติได้แต่ไม่มีประสิทธิภาพ ● = ปฏิบัติแต่ไม่ครบถ้วน | เอกสารอ้างอิง | ปัญหา/<br>อุปสรรค/<br>แนวทางแก้ไข |
|---|---|---|---|---|
| | (2) ดูแลพื้นที่สีเขียวภายในโครงการให้สภาพดีอยู่เสมอ | ✓ | โครงการได้จัดให้มีเจ้าหน้าที่คอยดูแลพื้นที่สีเขียวภายในโครงการให้มีสภาพดีและสวยงามอยู่เสมอ | ภาพที่ 2.2-2<br>ภาพที่ 2.2-5 |

ภาพที่ 2.2-2 เจ้าหน้าที่ดูแลพื้นที่ในโครงการ

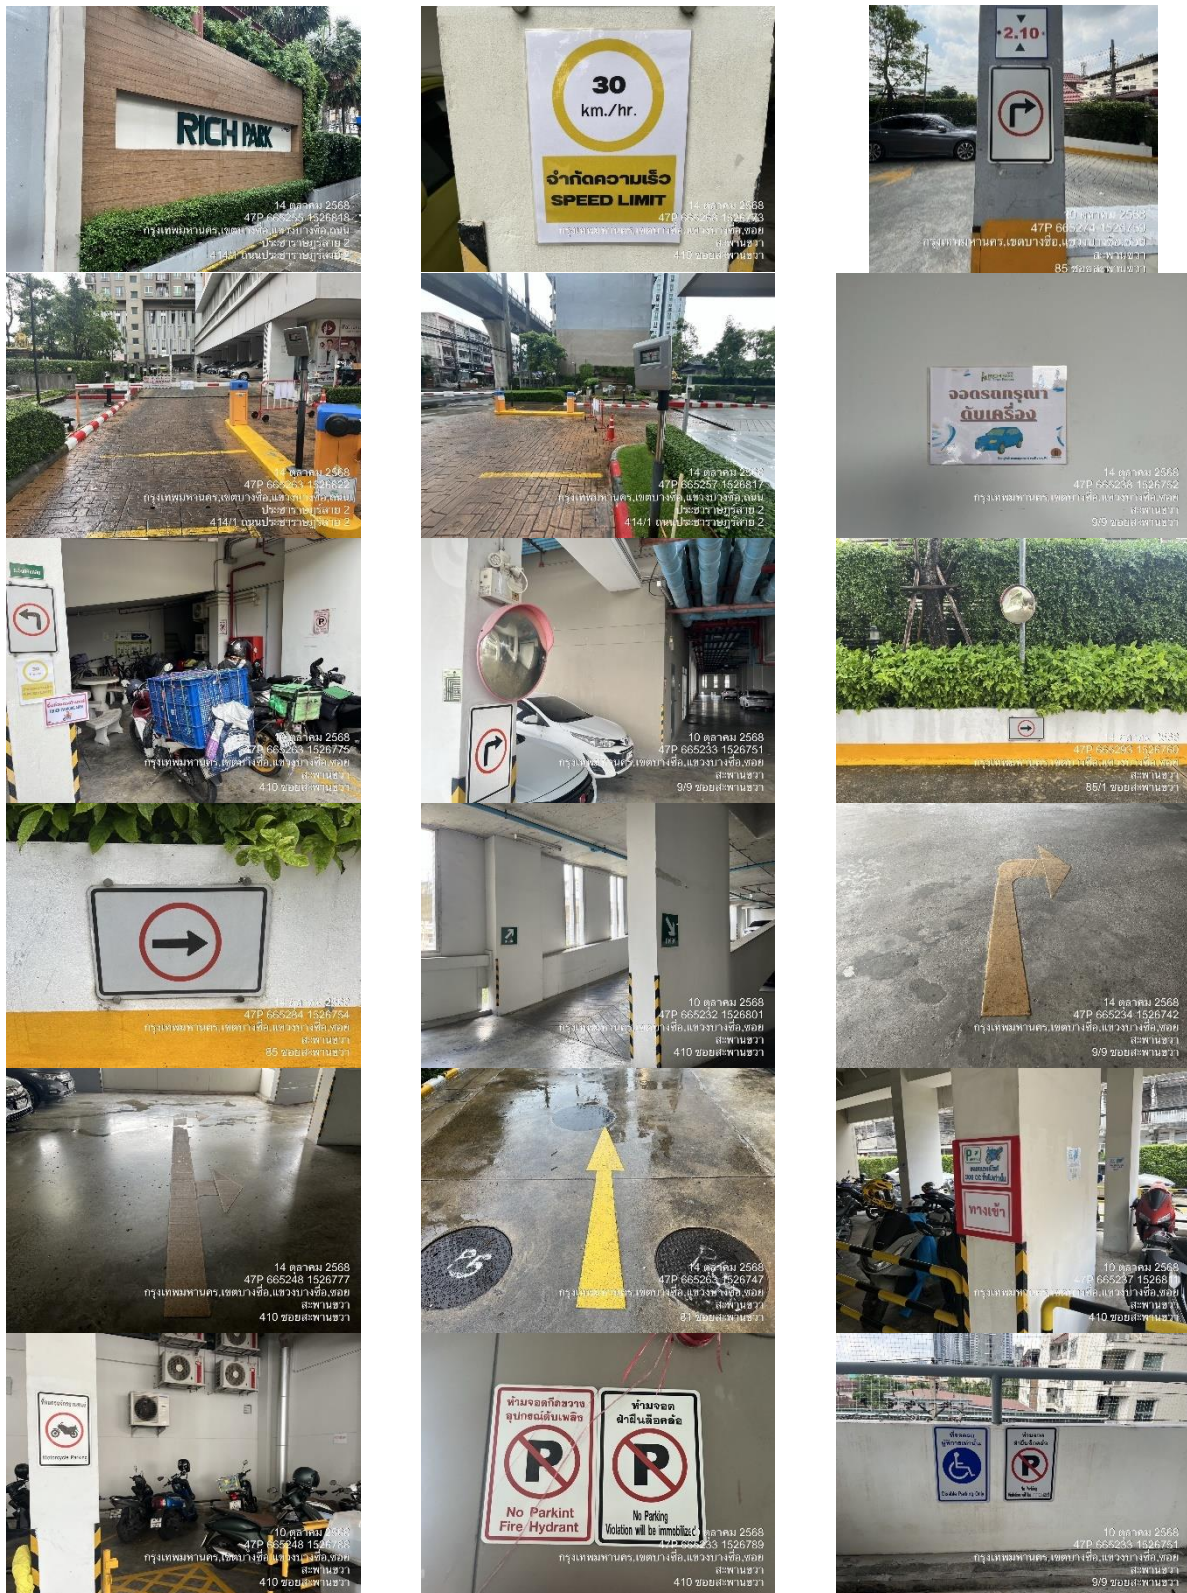
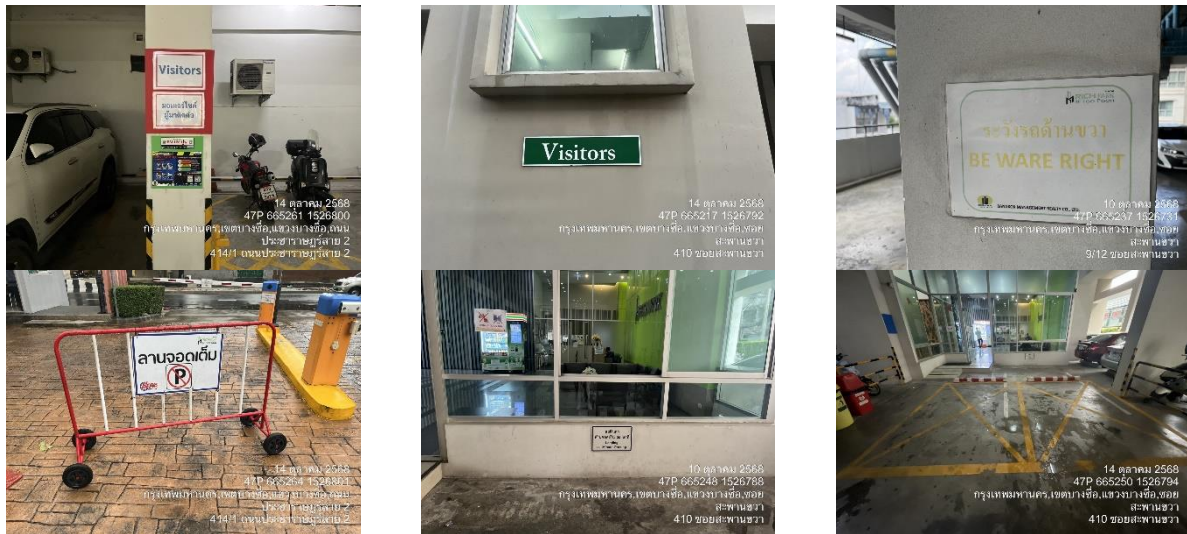
| องค์ประกอบสิ่งแวดล้อม | มาตรการป้องกันและแก้ไขผลกระทบสิ่งแวดล้อม | ผลการปฏิบัติและรายละเอียดการปฏิบัติตามมาตรการฯ<br>✓ = ปฏิบัติ ✗ = ไม่ได้ปฏิบัติ ○ = ปฏิบัติไม่ได้<br>◎ = ปฏิบัติได้แต่ไม่มีประสิทธิภาพ ● = ปฏิบัติแต่ไม่ครบถ้วน | เอกสารอ้างอิง | ปัญหา/<br>อุปสรรค/<br>แนวทางแก้ไข |
|---|---|---|---|---|
| 1.2 คุณภาพอากาศ | (1) ควบคุมความเร็วของรถภายในโครงการ เช่น ป้ายจำกัดความเร็ว สันนุนเพื่อลดความเร็ว เพื่อไม่ให้เกิดการฟุ้งกระจายของฝุ่นละอองบนพื้นถนน | ✓ | โครงการได้มีการติดตั้งป้ายจำกัดความเร็ว และจัดทำสันนุนเพื่อลดความเร็ว และทางโครงการได้มีมาตรการให้รถยนต์หยุดสแกนบัตรก่อนเข้าโครงการ เพื่อลดความเร็วและลดการฟุ้งกระจายของฝุ่นละอองบนพื้นถนน | ภาพที่ 2.2-3<br>ภาพที่ 2.2-6 |

| องค์ประกอบสิ่งแวดล้อม | มาตรการป้องกันและแก้ไขผลกระทบสิ่งแวดล้อม | ผลการปฏิบัติและรายละเอียดการปฏิบัติตามมาตรการฯ<br>✓ = ปฏิบัติ ✗ = ไม่ได้ปฏิบัติ ○ = ปฏิบัติไม่ได้<br>⊙ = ปฏิบัติได้แต่ไม่มีประสิทธิภาพ ● = ปฏิบัติแต่ไม่ครบถ้วน | เอกสารอ้างอิง | ปัญหา/<br>อุปสรรค/<br>แนวทางแก้ไข |
|---|---|---|---|---|
| | (5) ติดตั้งป้ายห้ามเร่งเครื่องยนต์ไว้บริเวณที่จอดรถและทางวิ่งภายในโครงการให้เห็นอย่างชัดเจน | ✓ โครงการได้มีการติดตั้งป้าย “กรุณาดับเครื่องยนต์ ห้ามเร่งเครื่องยนต์ขณะจอด” ไว้บริเวณที่จอดรถและทางวิ่งภายในโครงการ | ภาพที่ 2.2-3 | |

ภาพที่ 2.2-3 ป้ายและสัญลักษณ์จราจรในโครงการ

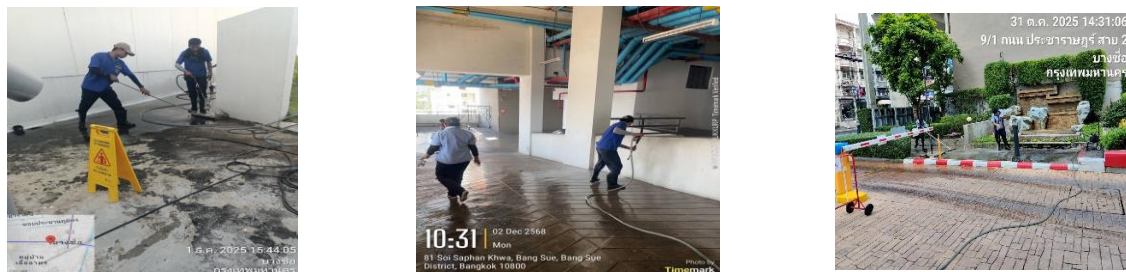
| องค์ประกอบสิ่งแวดล้อม | มาตรการป้องกันและแก้ไขผลกระทบสิ่งแวดล้อม | ผลการปฏิบัติและรายละเอียดการปฏิบัติตามมาตรการฯ<br>✓ = ปฏิบัติ ✗ = ไม่ได้ปฏิบัติ ○ = ปฏิบัติไม่ได้<br>◎ = ปฏิบัติได้แต่ไม่มีประสิทธิภาพ ● = ปฏิบัติแต่ไม่ครบถ้วน | เอกสารอ้างอิง | ปัญหา/<br>อุปสรรค/<br>แนวทางแก้ไข |
|---|---|---|---|---|
| | (2) หมั่นดูแลรักษาความสะอาดบริเวณถนนพื้นที่ส่วนกลาง โดยฉีดล้างถนนเป็นครั้งคราว | ✓ | โครงการจัดให้มีเจ้าหน้าที่คอยดูแลรักษาความสะอาดบริเวณถนนพื้นที่ส่วนกลาง โดยฉีดล้างถนนเป็นประจำอยู่เสมอ | ภาพที่ 2.2-4<br>ภาคผนวก ข1 |

ภาพที่ 2.2-4 เจ้าหน้าที่ความสะอาดบริเวณถนนพื้นที่ส่วนกลาง

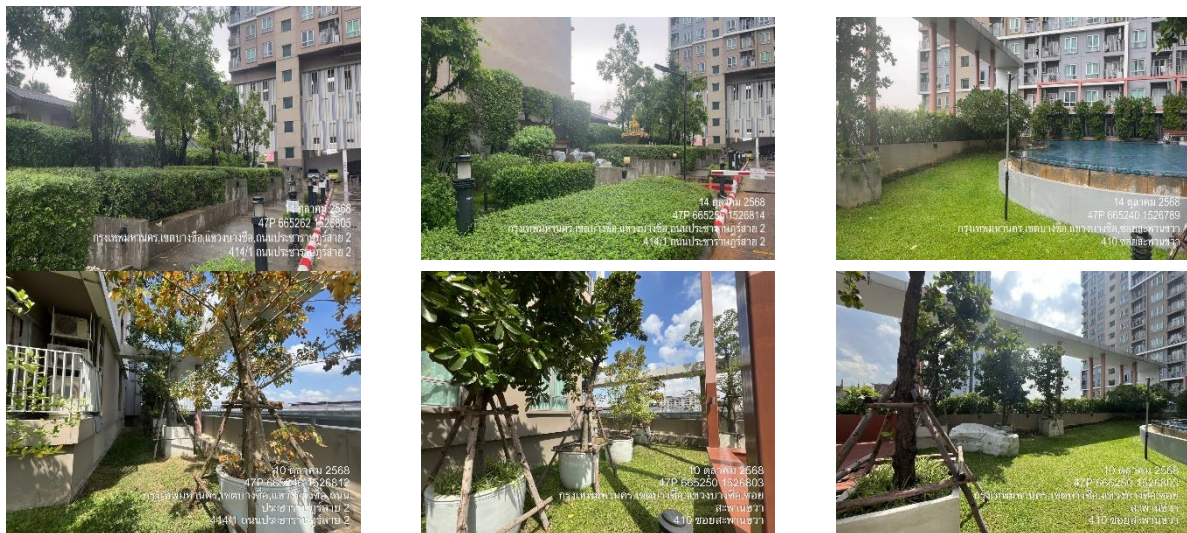
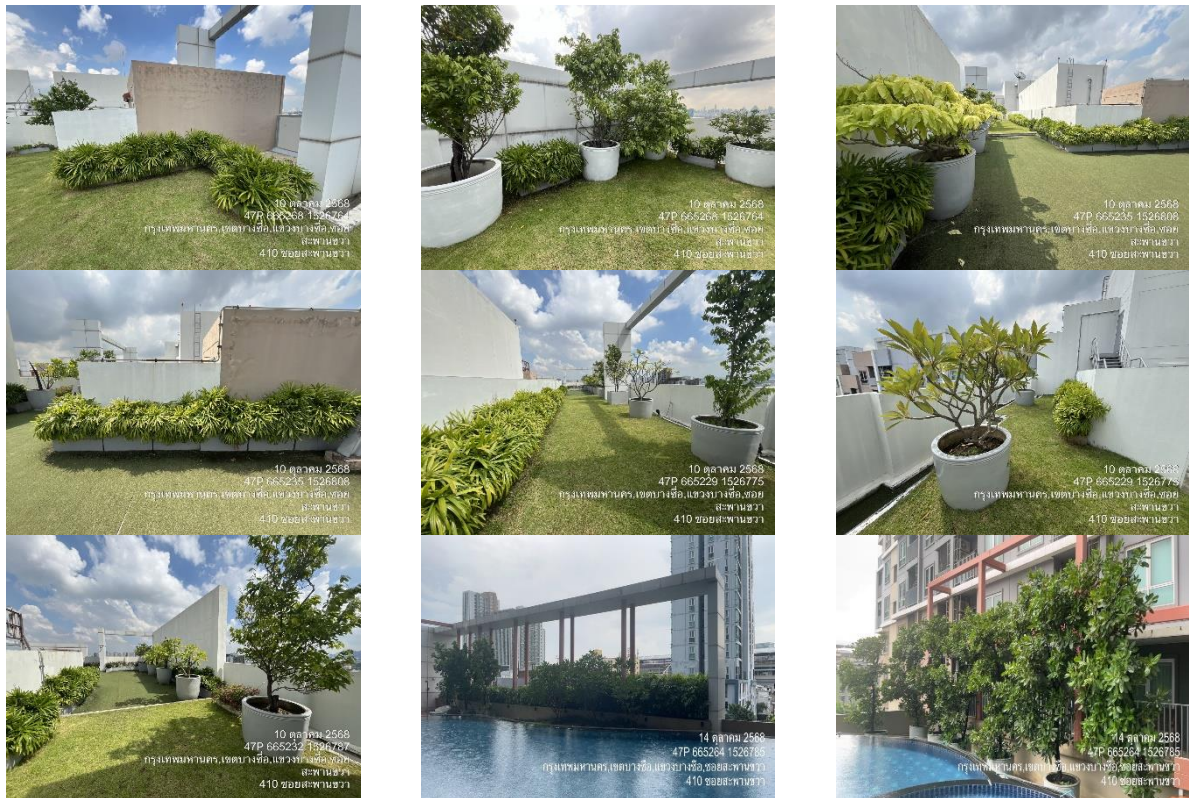
| องค์ประกอบสิ่งแวดล้อม | มาตรการป้องกันและแก้ไขผลกระทบสิ่งแวดล้อม | ผลการปฏิบัติและรายละเอียดการปฏิบัติตามมาตรการฯ<br>✓ = ปฏิบัติ ✗ = ไม่ได้ปฏิบัติ ○ = ปฏิบัติไม่ได้<br>◎ = ปฏิบัติได้แต่ไม่มีประสิทธิภาพ ● = ปฏิบัติแต่ไม่ครบถ้วน | เอกสารอ้างอิง | ปัญหา/<br>อุปสรรค/<br>แนวทางแก้ไข |
|---|---|---|---|---|
| | (5) โครงการจัดให้มีชนิดพันธุ์ไม้ต่าง ๆ บริเวณพื้นที่สีเขียวของโครงการที่ช่วยในการกรองการฟุ้งกระจายของมลสารที่ปล่อยออกจากรถยนต์ ทั้งพันธุ์ไม้ประเภทไม้ยืนต้นทรงสูง ไม้พุ่มให้กลิ่นหอม และกลุ่มไม้ทรงสูงใบหนา เพื่อช่วยในการดูดซับก๊าซ CO จากยานพาหนะและเป็นม่านกันการฟุ้งกระจายของฝุ่นละอองและมลสาร ตลอดจนการให้ร่มเงาและช่วยคายออกซิเจนให้แก่พื้นที่บริเวณโดยรอบ | ✓ | โครงการจัดให้มีชนิดพันธุ์ไม้ต่าง ๆ บริเวณพื้นที่สีเขียวของโครงการทั้งพันธุ์ไม้ประเภทไม้ยืนต้นทรงสูง ไม้พุ่มให้กลิ่นหอม และกลุ่มไม้ทรงสูงใบหนา ทั้งยังคอยดูแลให้อยู่ในสภาพสมบูรณ์สวยงามอยู่เสมอ | ภาพที่ 2.2-5 |

| องค์ประกอบสิ่งแวดล้อม | มาตรการป้องกันและแก้ไขผลกระทบสิ่งแวดล้อม | ผลการปฏิบัติและรายละเอียดการปฏิบัติตามมาตรการฯ<br>✓ = ปฏิบัติ ✗ = ไม่ได้ปฏิบัติ ○ = ปฏิบัติไม่ได้<br>⊙ = ปฏิบัติได้แต่ไม่มีประสิทธิภาพ ● = ปฏิบัติแต่ไม่ครบถ้วน | เอกสารอ้างอิง | ปัญหา/<br>อุปสรรค/<br>แนวทางแก้ไข |
|---|---|---|---|---|
| | (6) โครงการมีพื้นที่สีเขียวเพื่อเพิ่มปริมาณ O <sub>2</sub> ในอากาศด้วยพันธุ์ไม้ยืนต้นในโครงการ | ✓ โครงการจัดให้มีพันธุ์ไม้ยืนต้นบริเวณพื้นที่สีเขียวของโครงการ | ภาพที่ 2.2-5 | |

ภาพที่ 2.2-5 พื้นที่สีเขียวภายในโครงการ

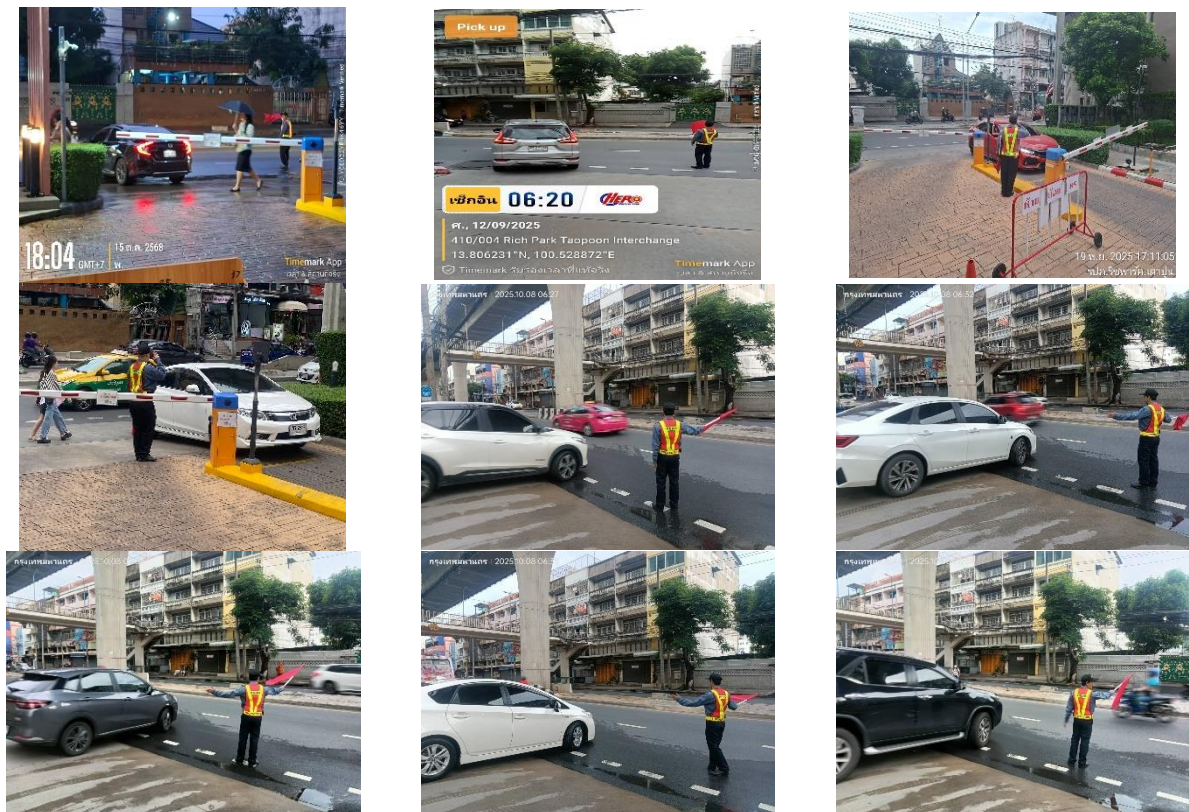
| องค์ประกอบสิ่งแวดล้อม | มาตรการป้องกันและแก้ไขผลกระทบสิ่งแวดล้อม | ผลการปฏิบัติและรายละเอียดการปฏิบัติตามมาตรการฯ<br>✓ = ปฏิบัติ ✗ = ไม่ได้ปฏิบัติ ○ = ปฏิบัติไม่ได้<br>⊙ = ปฏิบัติได้แต่ไม่มีประสิทธิภาพ ● = ปฏิบัติแต่ไม่ครบถ้วน | เอกสารอ้างอิง | ปัญหา/<br>อุปสรรค/<br>แนวทางแก้ไข |
|---|---|---|---|---|
| | (8) จัดระบบการจราจรภายในโครงการ ให้เหมาะสมกับสภาพการจราจรภายนอก และจัดให้มีเจ้าหน้าที่อำนวยความสะดวกบริเวณทางเข้า-ออกโครงการ โดยเฉพาะในช่วงโมงเร่งด่วนเช้า-เย็น เพื่อลดการระบายมลสารทางอากาศจากการจราจร | ✓ โครงการมีเจ้าหน้าที่อำนวยความสะดวกบริเวณทางเข้า-ออกโครงการ โดยเฉพาะในช่วงโมงเร่งด่วนเช้า-เย็น มีเจ้าหน้าที่รักษาความปลอดภัยคอยจัดระบบการจราจรภายในโครงการ ให้เหมาะสมกับสภาพการจราจรภายนอก | ภาพที่ 2.2-6 | |

ภาพที่ 2.2-6 เจ้าหน้าที่อำนวยความสะดวกบริเวณทางเข้า-ออกโครงการ

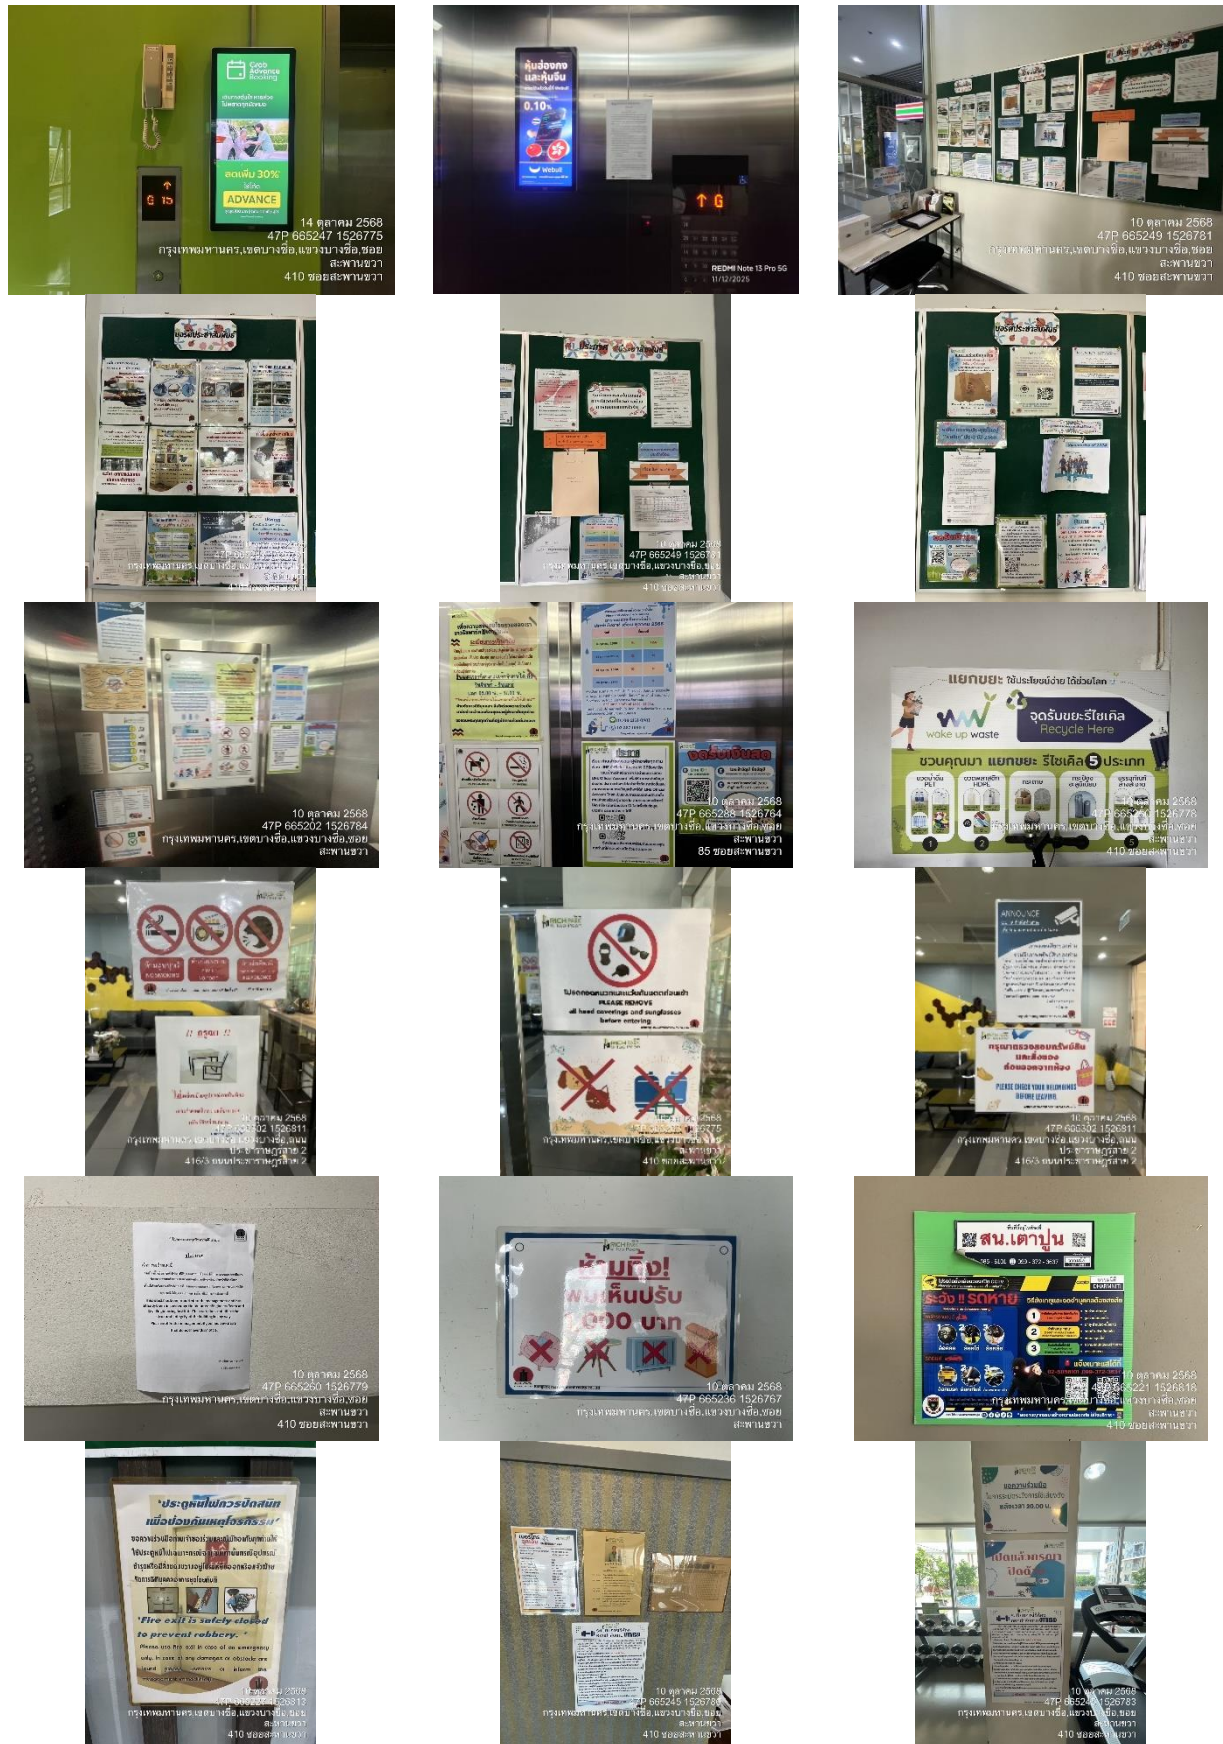
| องค์ประกอบสิ่งแวดล้อม | มาตรการป้องกันและแก้ไขผลกระทบสิ่งแวดล้อม | ผลการปฏิบัติและรายละเอียดการปฏิบัติตามมาตรการฯ<br>✓ = ปฏิบัติ ✗ = ไม่ได้ปฏิบัติ ○ = ปฏิบัติไม่ได้<br>◎ = ปฏิบัติได้แต่ไม่มีประสิทธิภาพ ● = ปฏิบัติแต่ไม่ครบถ้วน | เอกสารอ้างอิง | ปัญหา/<br>อุปสรรค/<br>แนวทางแก้ไข |
|---|---|---|---|---|
| | (3) ประชาสัมพันธ์ไม่ให้มีการติดเครื่องยนต์ ขณะจอดรถภายในพื้นที่โครงการ | ✓ | โครงการได้จัดทำบอร์ดประชาสัมพันธ์ไม่ให้มีการติดเครื่องยนต์ ขณะจอดรถภายในพื้นที่โครงการ | ภาพที่ 2.2-7 |

ภาพที่ 2.2-7 ป้ายรณรงค์ต่าง ๆ ในโครงการ

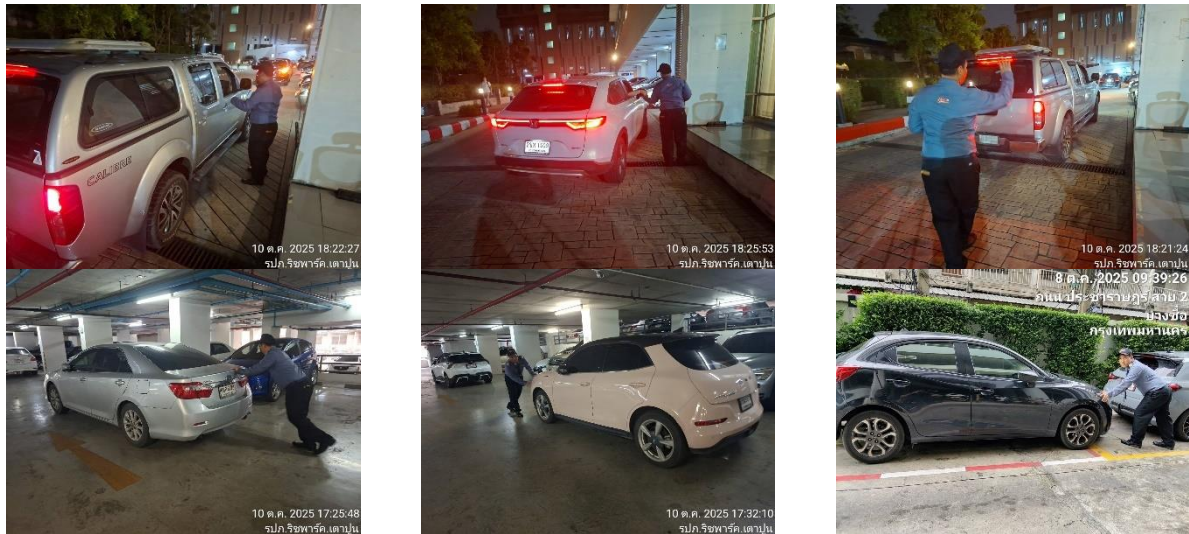
| องค์ประกอบสิ่งแวดล้อม | มาตรการป้องกันและแก้ไขผลกระทบสิ่งแวดล้อม | ผลการปฏิบัติและรายละเอียดการปฏิบัติตามมาตรการฯ<br>✓ = ปฏิบัติ ✗ = ไม่ได้ปฏิบัติ ○ = ปฏิบัติไม่ได้<br>◎ = ปฏิบัติได้แต่ไม่มีประสิทธิภาพ ● = ปฏิบัติแต่ไม่ครบถ้วน | เอกสารอ้างอิง | ปัญหา/<br>อุปสรรค/<br>แนวทางแก้ไข |
|---|---|---|---|---|
| | (4) กำหนดให้เจ้าหน้าที่รักษาความปลอดภัย คอยแจ้งเตือนให้ผู้ขับขี่ดับเครื่องยนต์ทุกครั้ง | ✓ | โครงการจัดให้มีเจ้าหน้าที่รักษาความปลอดภัย คอยแจ้งเตือนให้ผู้ขับขี่ดับเครื่องยนต์ทุกครั้ง | ภาพที่ 2.2-8 |

ภาพที่ 2.2-8 เจ้าหน้าที่รักษาความปลอดภัยตรวจตราความเรียบร้อยลานจอดรถและบริเวณพื้นที่โครงการ

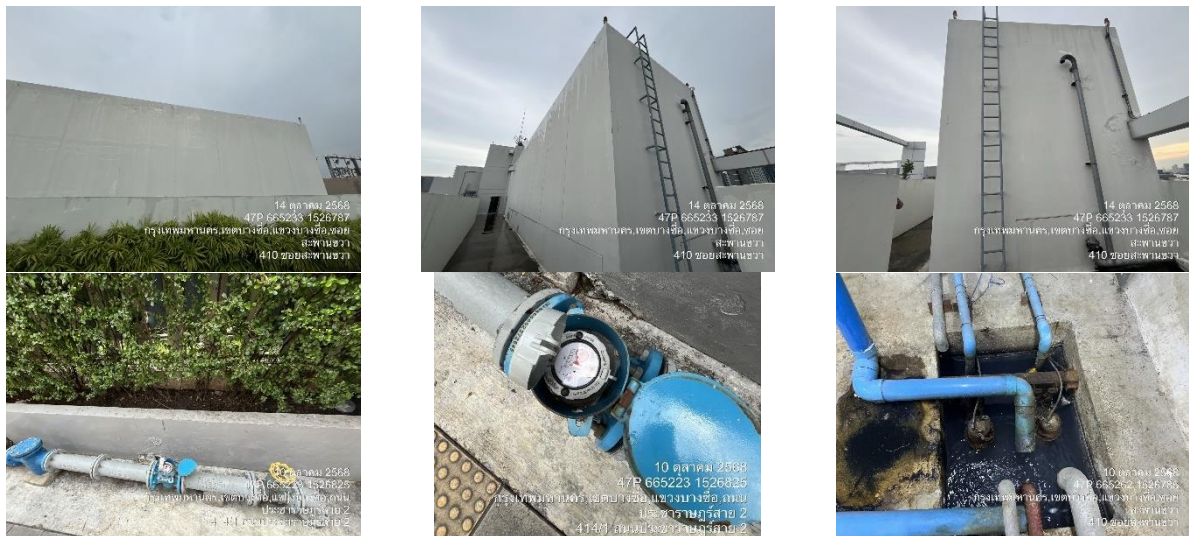
| องค์ประกอบสิ่งแวดล้อม | มาตรการป้องกันและแก้ไขผลกระทบสิ่งแวดล้อม | ผลการปฏิบัติและรายละเอียดการปฏิบัติตามมาตรการฯ<br>✓ = ปฏิบัติ ✗ = ไม่ได้ปฏิบัติ ○ = ปฏิบัติไม่ได้<br>⊙ = ปฏิบัติได้แต่ไม่มีประสิทธิภาพ ● = ปฏิบัติแต่ไม่ครบถ้วน | เอกสารอ้างอิง | ปัญหา/<br>อุปสรรค/<br>แนวทางแก้ไข |
|---|---|---|---|---|
| 3.1 การใช้น้ำ | (1) จัดให้มีน้ำสำรองไม่น้อยกว่า 940 ลบ.ม. โดยเป็นน้ำเพื่อการอุปโภค-บริโภค ไม่น้อยกว่า 781 ลบ.ม. และน้ำสำรองเพื่อการดับเพลิง ไม่น้อยกว่า 159 ลบ.ม. และสามารถสำรองน้ำใช้เพื่อการอุปโภคบริโภคได้นานไม่น้อยกว่า 1.41 วัน | ✓ โครงการได้จัดให้มีถังสำรองน้ำเพื่อการอุปโภค-บริโภค และน้ำสำรองเพื่อการดับเพลิง ให้เป็นไปตามที่มาตรการป้องกันและแก้ไขผลกระทบสิ่งแวดล้อมกำหนด | ภาพที่ 2.2-9 | |

ภาพที่ 2.2-9 ถังสำรองน้ำใช้และจุดต่อท่อของโครงการ

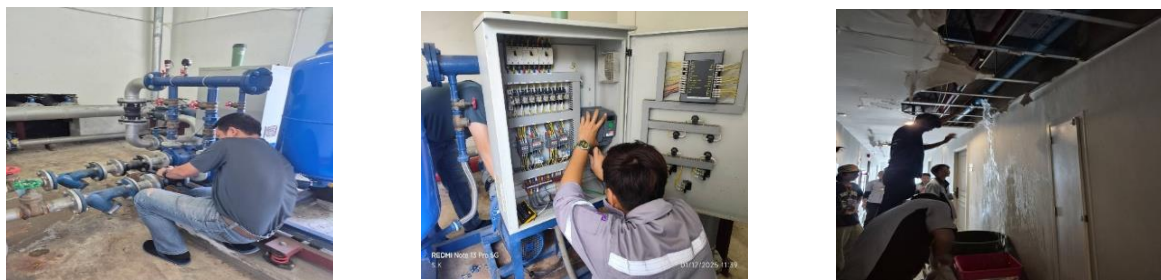
| องค์ประกอบสิ่งแวดล้อม | มาตรการป้องกันและแก้ไขผลกระทบสิ่งแวดล้อม | ผลการปฏิบัติและรายละเอียดการปฏิบัติตามมาตรการฯ<br>✓ = ปฏิบัติ ✗ = ไม่ได้ปฏิบัติ ○ = ปฏิบัติไม่ได้<br>⊙ = ปฏิบัติได้แต่ไม่มีประสิทธิภาพ ● = ปฏิบัติแต่ไม่ครบถ้วน | เอกสารอ้างอิง | ปัญหา/<br>อุปสรรค/<br>แนวทางแก้ไข |
|---|---|---|---|---|
| | (2) จัดให้มีเจ้าหน้าที่คอยดูแลรักษาระบบเส้นท่อประปาให้อยู่ในสภาพดีอยู่เสมอ หากพบว่าชำรุดเสียหายให้ทำการซ่อมแซมทันที | ✓ โครงการจัดให้มีเจ้าหน้าที่คอยดูแลรักษา ซ่อมแซมระบบเส้นท่อประปาให้อยู่ในสภาพดีอยู่เสมอ หากพบว่าชำรุดเสียหายเจ้าหน้าที่จะทำการซ่อมแซมทันที | ภาพที่ 2.2-10 | |

ภาพที่ 2.2-10 เจ้าหน้าที่คอยดูแลรักษา สํารวจตรวจสอบ ระบบเส้นท่อประปา

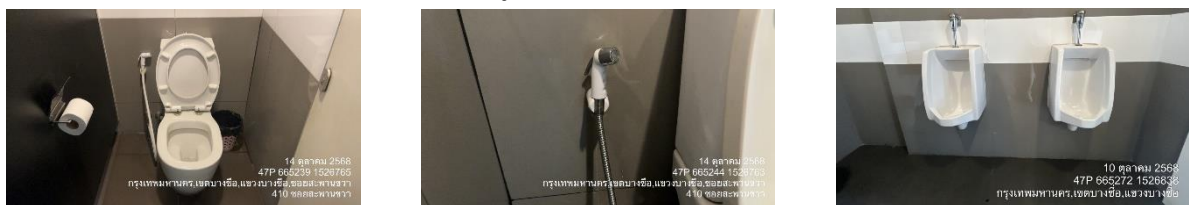
| องค์ประกอบสิ่งแวดล้อม | มาตรการป้องกันและแก้ไขผลกระทบสิ่งแวดล้อม | ผลการปฏิบัติและรายละเอียดการปฏิบัติตามมาตรการฯ<br>✓ = ปฏิบัติ ✗ = ไม่ได้ปฏิบัติ ○ = ปฏิบัติไม่ได้<br>◎ = ปฏิบัติได้แต่ไม่มีประสิทธิภาพ ● = ปฏิบัติแต่ไม่ครบถ้วน | เอกสารอ้างอิง | ปัญหา/<br>อุปสรรค/<br>แนวทางแก้ไข |
|---|---|---|---|---|
| | (4) การออกแบบจะเลือกใช้สุขภัณฑ์ที่ประหยัดน้ำหรืออุปกรณ์ที่มีประสิทธิภาพสูงทั้งก๊อกประหยัดน้ำ ชักโครกและหัวฉีดประหยัดน้ำ | ✓ ทางโครงการได้เลือกใช้สุขภัณฑ์ที่ประหยัดน้ำหรืออุปกรณ์ที่มีประสิทธิภาพสูงทั้งก๊อกประหยัดน้ำ ชักโครกและหัวฉีดประหยัดน้ำ | ภาพที่ 2.2-11 | |

ภาพที่ 2.2-11 สุขภัณฑ์ประหยัdnน้ำ

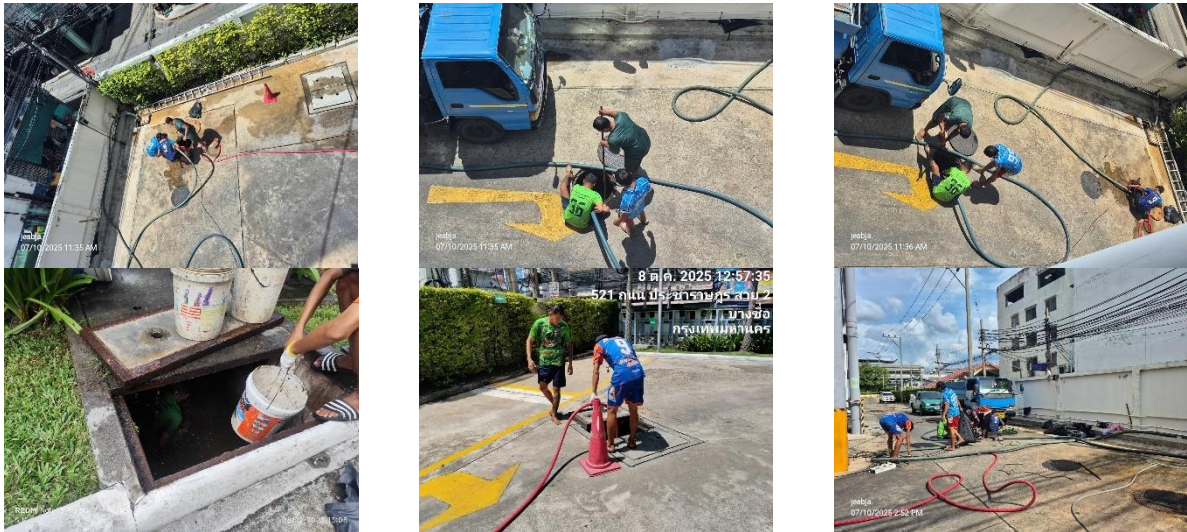
| องค์ประกอบสิ่งแวดล้อม | มาตรการป้องกันและแก้ไขผลกระทบสิ่งแวดล้อม | ผลการปฏิบัติและรายละเอียดการปฏิบัติตามมาตรการฯ<br>✓ = ปฏิบัติ ✗ = ไม่ได้ปฏิบัติ ○ = ปฏิบัติไม่ได้<br>⊙ = ปฏิบัติได้แต่ไม่มีประสิทธิภาพ ● = ปฏิบัติแต่ไม่ครบถ้วน | เอกสารอ้างอิง | ปัญหา/<br>อุปสรรค/<br>แนวทางแก้ไข |
|---|---|---|---|---|
| | (6) กำหนดให้มีการสูบตะกอนทุก 2 เดือน โดยใช้บริการสูบล้างปฏิภูมิจากสำนักงานเขตบางซื่อ เอกชนที่ได้รับอนุญาตจากหน่วยงานราชการ | ✓<br>โครงการได้จัดให้มีการสูบตะกอน จากหน่วยงานที่ได้รับอนุญาต อยู่เสมอ | ภาพที่ 2.2-12<br>ภาคผนวก ข3 | |

ภาพที่ 2.2-12 เจ้าหน้าที่ทำการสูบล้างของระบบบำบัดน้ำเสีย

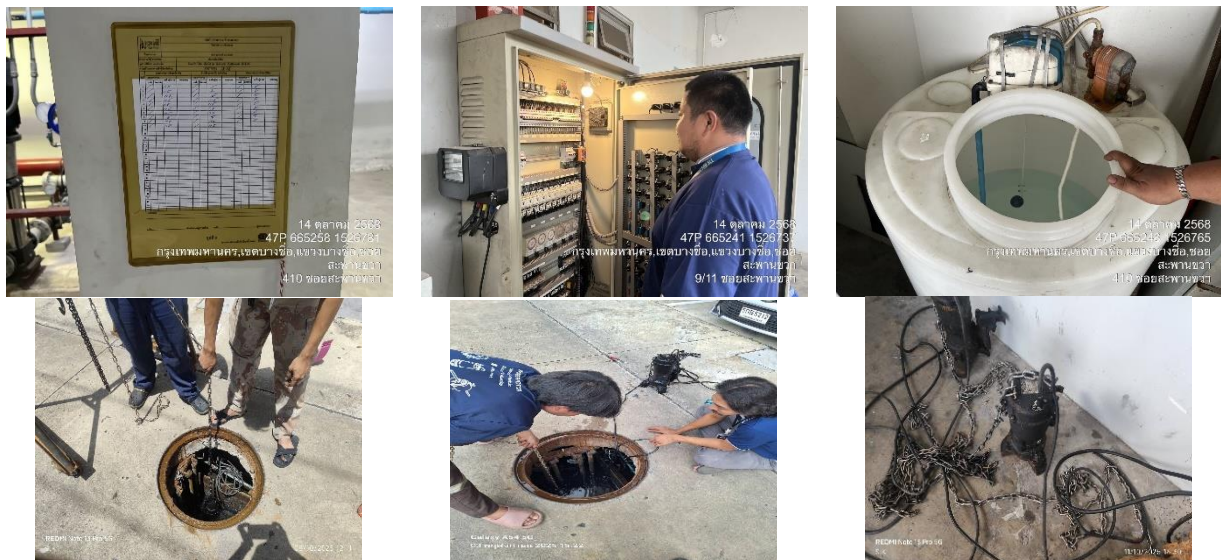
| องค์ประกอบสิ่งแวดล้อม | มาตรการป้องกันและแก้ไขผลกระทบสิ่งแวดล้อม | ผลการปฏิบัติและรายละเอียดการปฏิบัติตามมาตรการฯ<br>✓ = ปฏิบัติ ✗ = ไม่ได้ปฏิบัติ ○ = ปฏิบัติไม่ได้<br>⊙ = ปฏิบัติได้แต่ไม่มีประสิทธิภาพ ● = ปฏิบัติแต่ไม่ครบถ้วน | เอกสารอ้างอิง | ปัญหา/<br>อุปสรรค/<br>แนวทางแก้ไข |
|---|---|---|---|---|
| | (7) จัดให้มีเจ้าหน้าที่เทคนิคดูแลการเดินระบบบำบัดน้ำเสียให้มีประสิทธิภาพอยู่เสมอ | ✓<br>โครงการจัดให้มีเจ้าหน้าที่ดูแลระบบบำบัดน้ำเสียให้มีประสิทธิภาพ | ภาพที่ 2.2-13 | |

ภาพที่ 2.2-13 เจ้าหน้าที่ดูแลระบบบำบัดน้ำเสียของโครงการ

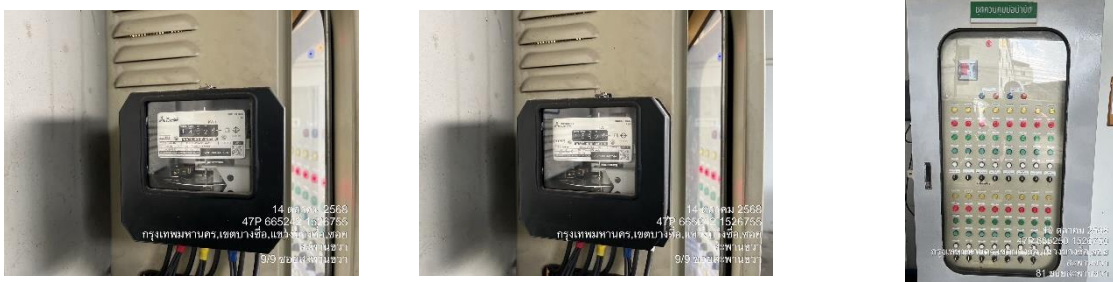
| องค์ประกอบสิ่งแวดล้อม | มาตรการป้องกันและแก้ไขผลกระทบสิ่งแวดล้อม | ผลการปฏิบัติและรายละเอียดการปฏิบัติตามมาตรการฯ<br>✓ = ปฏิบัติ ✗ = ไม่ได้ปฏิบัติ ○ = ปฏิบัติไม่ได้<br>⊙ = ปฏิบัติได้แต่ไม่มีประสิทธิภาพ ● = ปฏิบัติแต่ไม่ครบถ้วน | เอกสารอ้างอิง | ปัญหา/<br>อุปสรรค/<br>แนวทางแก้ไข |
|---|---|---|---|---|
| | (8) ติดตั้งมาตรวัดไฟฟ้าในส่วนของระบบบำบัดน้ำเสียแยกออกจากส่วนอื่นของอาคาร | ✓ โครงการได้ติดตั้งมาตรวัดไฟฟ้าในส่วนของระบบบำบัดน้ำเสียแยกออกจากส่วนอื่นของอาคาร | ภาพที่ 2.2-14 | |

ภาพที่ 2.2-14 มาตรวัดไฟฟ้าของระบบบำบัดน้ำเสีย

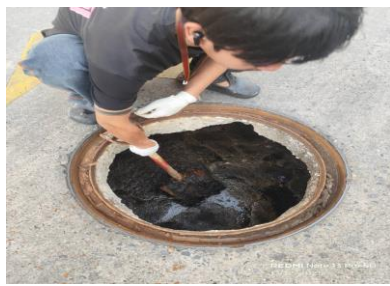
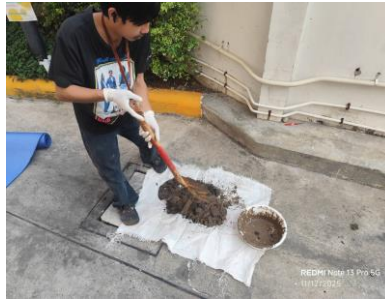
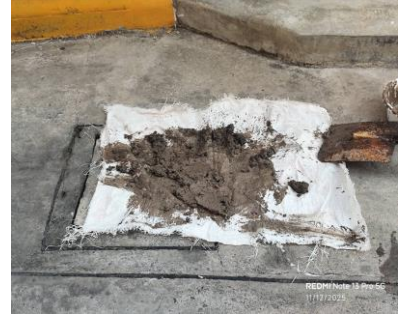
| องค์ประกอบสิ่งแวดล้อม | มาตรการป้องกันและแก้ไขผลกระทบสิ่งแวดล้อม | ผลการปฏิบัติและรายละเอียดการปฏิบัติตามมาตรการฯ<br>✓ = ปฏิบัติ ✗ = ไม่ได้ปฏิบัติ ○ = ปฏิบัติไม่ได้<br>⊙ = ปฏิบัติได้แต่ไม่มีประสิทธิภาพ ● = ปฏิบัติแต่ไม่ครบถ้วน | เอกสารอ้างอิง | ปัญหา/<br>อุปสรรค/<br>แนวทางแก้ไข |
|---|---|---|---|---|
| | (10) จัดวางถาดดักไขมันขนาดประมาณ 0.3x0.3x0.4 ม. จำนวนไม่น้อยกว่า 10 ถาด สำหรับดักกากไขมัน โดยจัดให้มีผู้ล้างซักสำหรับวางถาดไว้ที่บริเวณที่ว่างข้างห้องพักมูลฝอยแห้ง และให้มีพนักงานดักกากไขมันจากบ่อดักไขมันทุกสัปดาห์ แล้วนำกากไขมันไปตากให้แห้งในถาดดังกล่าว ก่อนนำไปเก็บรวบรวมไว้ที่ห้องพักมูลฝอยแห้งเพื่อรอการกำจัดต่อไป | ● โครงการมีพนักงานดักกากไขมันจากบ่อดักไขมันเป็นประจำทุกสัปดาห์ แล้วนำกากไขมันไปตากให้แห้ง ก่อนนำไปเก็บรวบรวมไว้ที่ห้องพักมูลฝอยแห้งเพื่อรอการกำจัดต่อไป | ภาพที่ 2.2-15 | |

ภาพที่ 2.2-15 เจ้าหน้าที่ทำการตักไขมันไปตากแห้ง

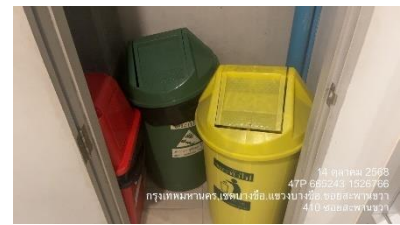
| องค์ประกอบสิ่งแวดล้อม | มาตรการป้องกันและแก้ไขผลกระทบสิ่งแวดล้อม | ผลการปฏิบัติและรายละเอียดการปฏิบัติตามมาตรการฯ<br>✓ = ปฏิบัติ ✕ = ไม่ได้ปฏิบัติ ○ = ปฏิบัติไม่ได้<br>⊙ = ปฏิบัติได้แต่ไม่มีประสิทธิภาพ ● = ปฏิบัติแต่ไม่ครบถ้วน | | เอกสารอ้างอิง | ปัญหา/<br>อุปสรรค/<br>แนวทางแก้ไข |
|---|---|---|---|---|---|
| 3.5 การจัดการขยะมูลฝอย | (1) จัดให้มีห้องพักมูลฝอยประจำชั้นตั้งแต่ชั้น 5 ถึงชั้นที่ 26 ซึ่งเป็นชั้นพักอาศัยจำนวน 1 ห้อง ชั้นภายในจะตั้งถังมูลฝอยขนาด 100 ลิตร จำนวน 2 ถัง ถังมูลฝอยแห้ง 1 ถัง และถังมูลฝอยเปียก 1 ถัง และตั้งถังมูลฝอยอันตรายขนาด 60 ลิตร จำนวน 1 ถัง | ✓ | โครงการจัดให้มีห้องพักมูลฝอยประจำชั้นตั้งแต่ชั้น 5 ถึงชั้นที่ 26 ภายในตั้งถังมูลฝอยแห้งขนาด 100 ลิตร 1 ถัง และถังมูลฝอยเปียกขนาด 100 ลิตร 1 ถัง และตั้งถังมูลฝอยอันตราย จำนวน 1 ถัง | ภาพที่ 2.2-19 | |

ภาพที่ 2.2-19 ห้องพักมูลฝอย

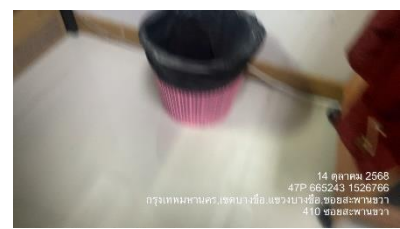
| องค์ประกอบสิ่งแวดล้อม | มาตรการป้องกันและแก้ไขผลกระทบสิ่งแวดล้อม | ผลการปฏิบัติและรายละเอียดการปฏิบัติตามมาตรการฯ<br>✓ = ปฏิบัติ ✕ = ไม่ได้ปฏิบัติ ○ = ปฏิบัติไม่ได้<br>⊙ = ปฏิบัติได้แต่ไม่มีประสิทธิภาพ ● = ปฏิบัติแต่ไม่ครบถ้วน | | เอกสารอ้างอิง | ปัญหา/<br>อุปสรรค/<br>แนวทางแก้ไข |
|---|---|---|---|---|---|
| | (2) สำหรับภายในห้องสำนักงานนิติบุคคลอาคารชุด จัดให้มีถังมูลฝอยขนาด 60 ลิตร จำนวน 3 ถัง ถังมูลฝอยแห้ง 1 ถัง ถังมูลฝอยเปียก 1 ถังและตั้งถังมูลฝอยอันตราย 1 ถัง | ● | ภายในห้องสำนักงานนิติบุคคลอาคารชุด มีถังมูลฝอย จำนวน 5 ถัง ประกอบไปด้วยถังมูลฝอยแห้ง และถังมูลฝอยเปียก ทั้งนี้ทางโครงการยังไม่ได้ติดตั้งถังมูลฝอยอันตราย 1 ถัง | ภาพที่ 2.2-20 | |

ภาพที่ 2.2-20 ถังมูลฝอยภายในห้องสำนักงานนิติบุคคลอาคารชุด

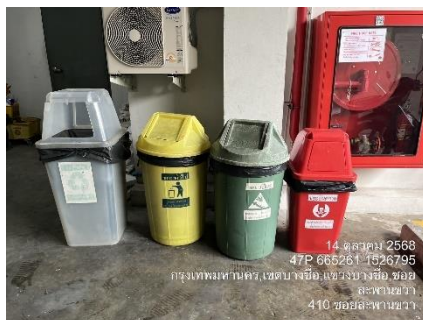
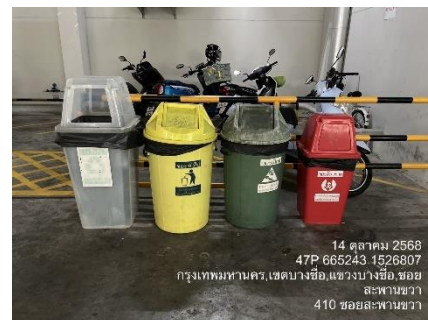
| องค์ประกอบสิ่งแวดล้อม | มาตรการป้องกันและแก้ไขผลกระทบสิ่งแวดล้อม | ผลการปฏิบัติและรายละเอียดการปฏิบัติตามมาตรการฯ<br>✓ = ปฏิบัติ ✕ = ไม่ได้ปฏิบัติ ○ = ปฏิบัติไม่ได้<br>⊙ = ปฏิบัติได้แต่ไม่มีประสิทธิภาพ ● = ปฏิบัติแต่ไม่ครบถ้วน | | เอกสารอ้างอิง | ปัญหา/<br>อุปสรรค/<br>แนวทางแก้ไข |
|---|---|---|---|---|---|
| | (3) สำหรับส่วนพื้นที่บริเวณร้านค้าตั้งอยู่ชั้น 1 จัดให้มีถังมูลฝอยขนาด 60 ลิตร จำนวน 4 ถัง (ถังมูลฝอยย่อยสลายได้ ถังมูลฝอยรีไซเคิล ถังมูลฝอยทั่วไป และถังมูลฝอยอันตราย) | ✓ | บริเวณพื้นที่ร้านค้า ชั้น 1 โครงการได้จัดให้มีถังมูลฝอย จำนวน 4 ถัง ประกอบไปด้วยถังมูลฝอยย่อยสลายได้ ถังมูลฝอยรีไซเคิล ถังมูลฝอยทั่วไป และถังมูลฝอยอันตราย | ภาพที่ 2.2-21 | |

ภาพที่ 2.2-21 ถังมูลฝอยส่วนพื้นที่บริเวณร้านค้าตั้งอยู่ ชั้น 1

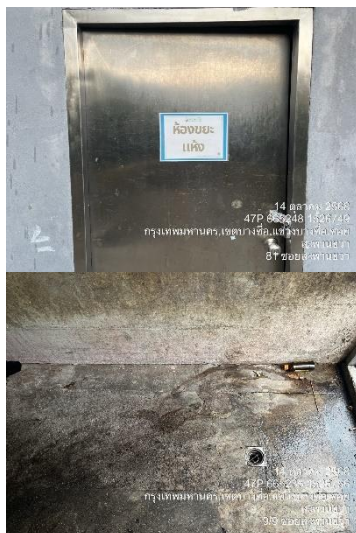
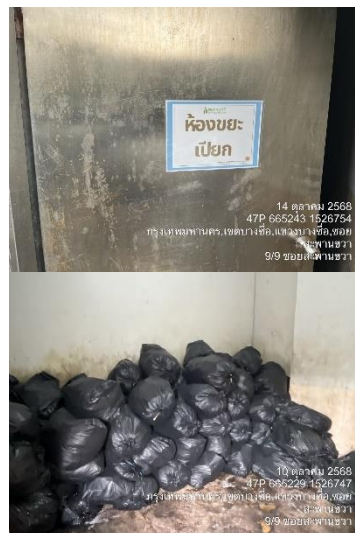
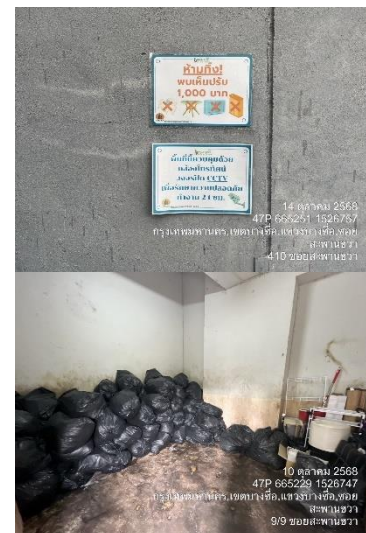
| องค์ประกอบสิ่งแวดล้อม | มาตรการป้องกันและแก้ไขผลกระทบสิ่งแวดล้อม | ผลการปฏิบัติและรายละเอียดการปฏิบัติตามมาตรการฯ<br>✓ = ปฏิบัติ ✕ = ไม่ได้ปฏิบัติ ○ = ปฏิบัติไม่ได้<br>⊙ = ปฏิบัติได้แต่ไม่มีประสิทธิภาพ ● = ปฏิบัติแต่ไม่ครบถ้วน | | เอกสารอ้างอิง | ปัญหา/<br>อุปสรรค/<br>แนวทางแก้ไข |
|---|---|---|---|---|---|
| | (4) จัดให้มีห้องพักมูลฝอยรวมโดยภายในห้องพักมูลฝอยรวมแบ่งเป็น 2 ห้อง ได้แก่<br>- ห้องพักขยะมูลฝอยแห้ง ความจุประมาณ 39.17 ลบ.ม. สามารถรองรับขยะแห้งได้ ประมาณ 11 วัน<br>- ห้องพักขยะมูลฝอยเปียก ความจุประมาณ 22.64 ลบ.ม. สามารถรองรับขยะเปียกได้ประมาณ 7 วัน | ✓ | โครงการได้จัดให้มีห้องพักมูลฝอยรวมภายในพื้นที่โครงการ แบ่งออกเป็น 2 ห้อง ได้แก่ ห้องพักขยะมูลฝอยแห้ง และห้องพักขยะมูลฝอยเปียก นี้ทางโครงการได้มีการจัดเก็บขยะใส่ถุงดำและมัดถุงดำอย่างมิดชิดเพื่อแยกขยะออกจากกัน | ภาพที่ 2.2-22 | |

ภาพที่ 2.2-22 ห้องพักมูลฝอยรวม

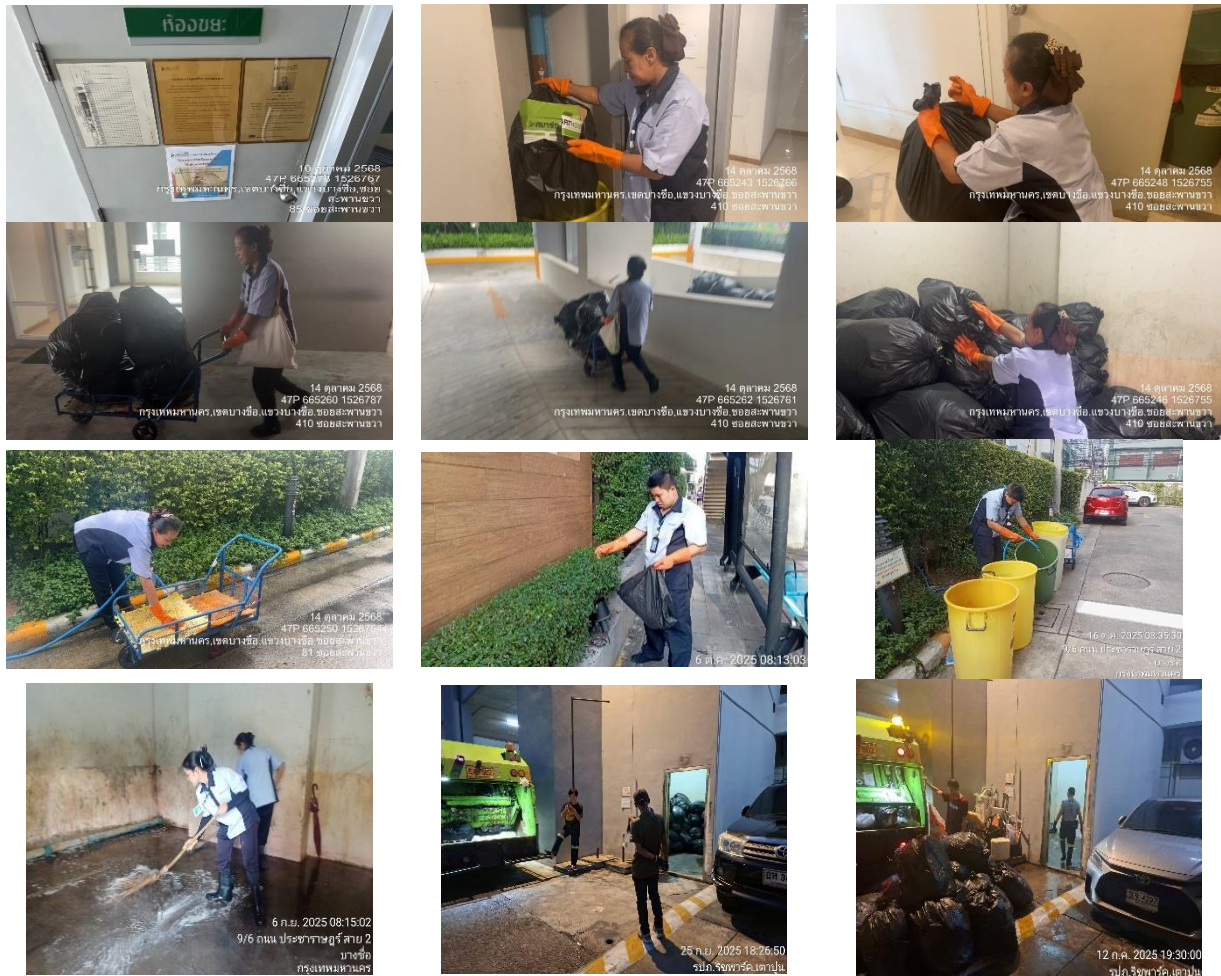
| องค์ประกอบสิ่งแวดล้อม | มาตรการป้องกันและแก้ไขผลกระทบสิ่งแวดล้อม | ผลการปฏิบัติและรายละเอียดการปฏิบัติตามมาตรการฯ<br>✓ = ปฏิบัติ ✗ = ไม่ได้ปฏิบัติ ○ = ปฏิบัติไม่ได้<br>⊙ = ปฏิบัติได้แต่ไม่มีประสิทธิภาพ ● = ปฏิบัติแต่ไม่ครบถ้วน | เอกสารอ้างอิง | ปัญหา/<br>อุปสรรค/<br>แนวทางแก้ไข |
|---|---|---|---|---|
| | (6) จัดให้มีพนักงานทำความสะอาดคอยดูแลความสะอาดเรียบร้อย และจัดเก็บมูลฝอยจากถังรองรับมูลฝอยทุกจุดทันทีเมื่อเต็ม และคอยดูแลไม่ให้มูลฝอยล้นออกนอกถัง นอกจากนี้จะคัดแยกมูลฝอยแต่ละประเภท แยกใส่ถุงรองรับมูลฝอย ตีฉลากบอกประเภทของมูลฝอยนั้น ๆ ให้ชัดเจน และให้พนักงาน ดำเนินการในช่วงเวลา 13.00-14.00 น. จากนั้นจึงนำถุงใส่มูลฝอยไปไว้ที่ห้องพักมูลฝอยรวมชั้นล่าง | ✓ โครงการจัดให้มีพนักงานทำความสะอาดคอยดูแลความสะอาดเรียบร้อย และจัดเก็บมูลฝอยจากถังรองรับมูลฝอยทุกจุดเมื่อเต็ม และคอยดูแลรักษาความสะอาด นอกจากนี้ยังมีการคัดแยกมูลฝอยแต่ละประเภท แยกใส่ถุงรองรับมูลฝอย ตีฉลากบอกประเภทของมูลฝอยนั้น ๆ ให้ชัดเจน จากนั้นนำถุงใส่มูลฝอยไปไว้ที่ห้องพักมูลฝอยรวมชั้นล่างอีกด้วย | ภาพที่ 2.2-23 | |

ภาพที่ 2.2-23 เจ้าหน้าที่จัดเก็บขยะและตรวจสอบการตกค้างมูลฝอยภายในพื้นที่โครงการ
