## บทที่ 2

### การปฏิบัติตามมาตรการป้องกันและแก้ไขผลกระทบสิ่งแวดล้อม

#### 2.1 ผลการปฏิบัติตามมาตรการป้องกันและแก้ไขผลกระทบสิ่งแวดล้อม

ตารางที่ 2.2-1 ผลการปฏิบัติตามมาตรการป้องกันและแก้ไขผลกระทบสิ่งแวดล้อม (ระยะดำเนินการ)  
โครงการผลิตไฮโดรเจนเปอร์ออกไซด์ บริษัท ไทย เปอร์ออกไซด์ จำกัด ระหว่างเดือนกรกฎาคม-ธันวาคม 2568

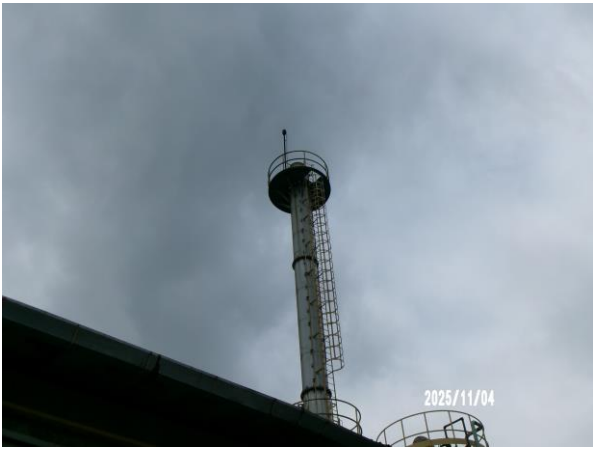
| มาตรการป้องกัน<br>และแก้ไขผลกระทบสิ่งแวดล้อม | สถานที่<br>ดำเนินการ | ผลการปฏิบัติตามมาตรการฯ | ปัญหา อุปสรรค<br>ที่ไม่สามารถปฏิบัติ<br>ตามมาตรการและ<br>แนวทางแก้ไข | หลักฐานและ<br>เอกสารอ้างอิง |
|---|---|---|---|---|
| <b>ทรัพยากรกายภาพ</b><br>1. คุณภาพอากาศ<br>- ปล่องระบาย SO <sub>2</sub> จาก Boiler สูงไม่น้อยกว่า 25 เมตร | - พื้นที่โครงการ | - ปล่อง Boiler ของโครงการมีความสูง 25 เมตร ซึ่งใช้ก๊าซธรรมชาติเป็นเชื้อเพลิงและเป็นแหล่งจ่ายไอน้ำหลักให้กับกระบวนการผลิตของโครงการ | - | - รูป ที่ 1 ปล่องระบาย SO <sub>2</sub> จาก Boiler |

| รูปประกอบการปฏิบัติตามมาตรการป้องกันและแก้ไขผลกระทบสิ่งแวดล้อม รายละเอียดดังนี้ | |
|---|---|
| รูปที่ 1 ปล่องระบาย SO <sub>2</sub> จาก Boiler | รูปที่ 2 ปล่องระบาย HC |

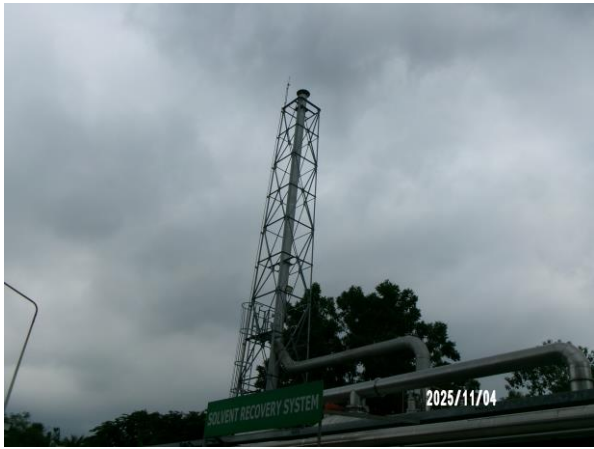
| มาตรการป้องกัน<br>และแก้ไขผลกระทบสิ่งแวดล้อม | สถานที่<br>ดำเนินการ | ผลการปฏิบัติตามมาตรการฯ | ปัญหา อุปสรรค<br>ที่ไม่สามารถปฏิบัติ<br>ตามมาตรการและ<br>แนวทางแก้ไข | หลักฐานและ<br>เอกสารอ้างอิง |
|---|---|---|---|---|
| - ปล่องระบาย HC สูงไม่น้อยกว่า 20 เมตร | - พื้นที่โครงการ | - โครงการติดตั้งปล่องระบาย HC ใหม่เพิ่มเติม จำนวน 1 ปล่อง โดยมีความสูง 25 เมตร และมีขนาด 20 นิ้ว เริ่มใช้งานตั้งแต่เดือนกันยายน พ.ศ. 2564 เพื่อใช้งานร่วมกับระบบ Solvent recovery system ส่วนปล่องระบาย HC เดิมหยุดการใช้งานแต่สามารถใช้งานได้ หากปล่องใหม่เกิดเหตุขัดข้อง | - | - รูป ที่ 2 ปล่องระบาย HC<br>- ภาพผนวก 7ข |

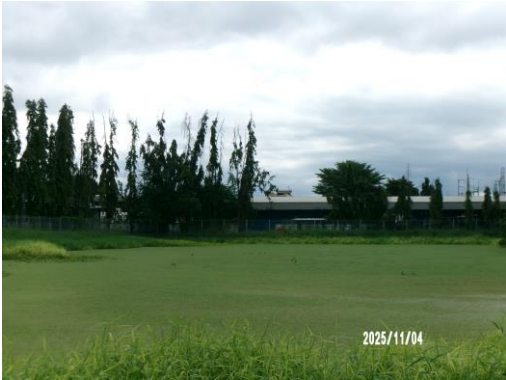
| มาตรการป้องกัน<br>และแก้ไขผลกระทบสิ่งแวดล้อม | สถานที่<br>ดำเนินการ | ผลการปฏิบัติตามมาตรการฯ | ปัญหา อุปสรรค<br>ที่ไม่สามารถปฏิบัติ<br>ตามมาตรการและ<br>แนวทางแก้ไข | หลักฐานและ<br>เอกสารอ้างอิง |
|---|---|---|---|---|
| ทรัพยากรกายภาพ (ต่อ)<br>2. คุณภาพน้ำ<br>- สร้างระบบบำบัดน้ำเสีย | - พื้นที่โครงการ | - โครงการติดตั้งบ่อดักไขมันบริเวณโรงอาหารก่อนไหลลงสู่บ่อกักน้ำ ส่วนน้ำเสียจากห้องน้ำ-ห้องส้วม จะไหลเข้าสู่ระบบบำบัดน้ำเสียแบบบ่อเกรอะ-บ่อซึม และมีการสร้างระบบบำบัดน้ำเสียแบบบ่อเติมอากาศภายในพื้นที่โครงการ เพื่อรับน้ำเสียที่ผ่านระบบบำบัดแบบบ่อเกรอะ-บ่อซึม ตลอดจนน้ำเสียจากกระบวนการผลิตและห้องปฏิบัติการ ทั้งนี้ปัจจุบัน (กรกฎาคม-ธันวาคม 2568) โครงการไม่ได้ทำการเติมอากาศในระบบบำบัดน้ำเสียเนื่องจากน้ำเสียจะมีไฮโดรเจนเปอร์ออกไซด์ปนเปื้อน โดยไฮโดรเจนเปอร์ออกไซด์จะมีการสลายตัวและเพิ่มปริมาณออกซิเจนให้กับน้ำเสียในระบบฯ ซึ่งสามารถบำบัดน้ำเสียได้อย่างมีประสิทธิภาพ และจากการติดตามตรวจสอบคุณภาพน้ำจากระบบบำบัดน้ำเสีย พบว่า คุณภาพน้ำทั้งที่ผ่านการบำบัดมีค่าอยู่ในเกณฑ์มาตรฐานกำหนด และโครงการไม่มีการระบายน้ำทิ้งออกสู่ภายนอกโครงการ โดยน้ำทิ้งที่ผ่านการบำบัดจะถูกพักเก็บไว้สำหรับนำกลับไปใช้เติมลงในระบบน้ำหล่อเย็น ระบบน้ำดับเพลิง รดน้ำต้นไม้ในพื้นที่สีเขียวภายในโครงการและสำรองกรณีเกิดเหตุฉุกเฉิน | - | - รูปที่ 3 ระบบบำบัดน้ำเสียแบบ บ่อเติมอากาศ<br>- รูปที่ 4 บ่อกักน้ำทิ้ง<br>- รูปที่ 5 บ่อดักไขมัน<br>- รูปที่ 6 น้ำที่ผ่านการบำบัดแล้วนำไปรดน้ำต้นไม้<br>- รูปที่ 7 พื้นที่สีเขียวภายในโครงการ |

| รูปประกอบการปฏิบัติตามมาตรการป้องกันและแก้ไขผลกระทบสิ่งแวดล้อม รายละเอียดดังนี้ | |
|---|---|
| รูปที่ 3 ระบบบำบัดน้ำเสียแบบบ่อเติมอากาศ | |

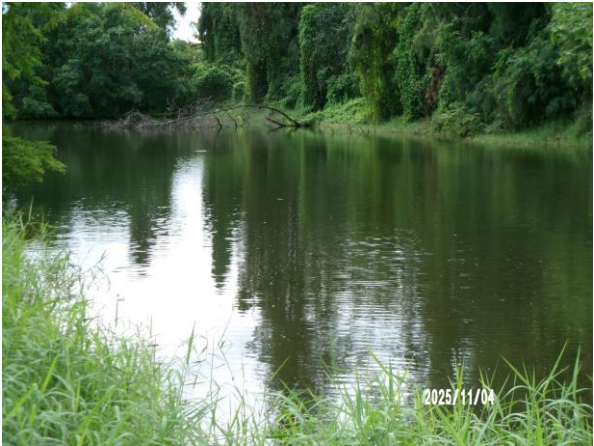
| รูปประกอบการปฏิบัติตามมาตรการป้องกันและแก้ไขผลกระทบสิ่งแวดล้อม รายละเอียดดังนี้ | |
|---|---|
| รูปที่ 4 บ่อพักน้ำทิ้ง | รูปที่ 5 บ่อดักไขมัน |

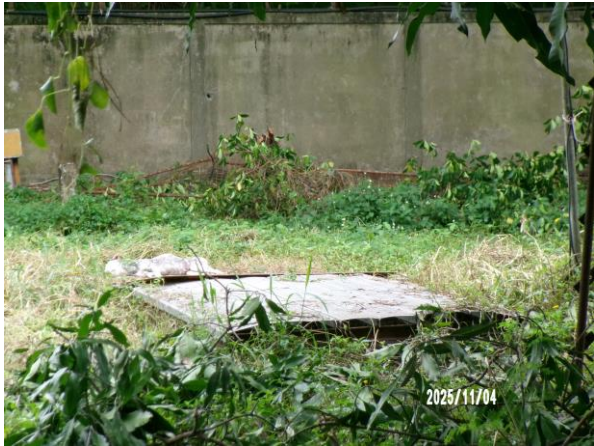
| มาตรการป้องกัน<br>และแก้ไขผลกระทบสิ่งแวดล้อม | สถานที่ดำเนินการ | ผลการปฏิบัติตามมาตรการฯ | ปัญหา อุปสรรค<br>ที่ไม่สามารถปฏิบัติ<br>ตามมาตรการและ<br>แนวทางแก้ไข | หลักฐานและ<br>เอกสารอ้างอิง |
|---|---|---|---|---|
| <ul style="list-style-type: none"><li>- โรงงานต้องจัดให้มีบ่อดักไขมันบริเวณใกล้เคียง<br/>โรงอาหารก่อนปล่อยน้ำทิ้งเข้าสู่ระบบบำบัดน้ำเสีย</li></ul> | - พื้นที่โครงการ | - โครงการติดตั้งบ่อดักไขมันที่บริเวณโรงอาหาร เพื่อรองรับ<br>น้ำทิ้งจากโรงอาหารก่อนระบายเข้าสู่ระบบบำบัดน้ำเสีย | - | - รูปที่ 5 บ่อดัก<br>ไขมัน |

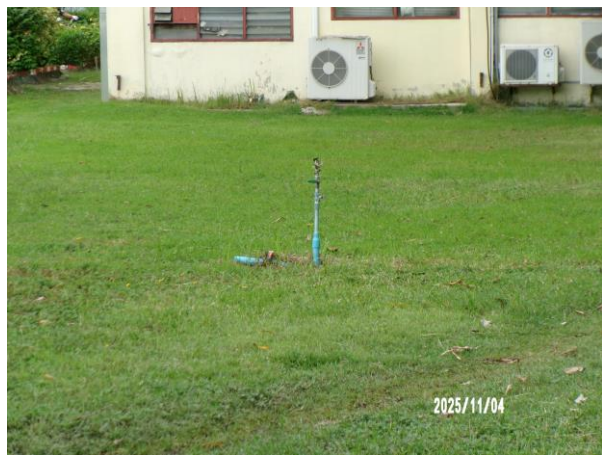
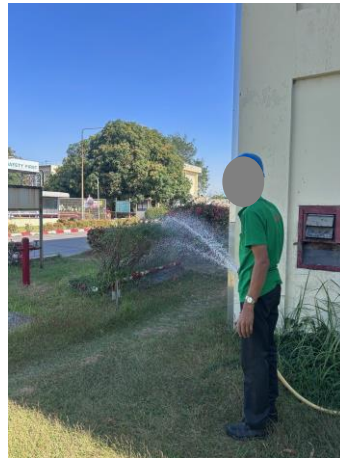
รูปที่ 6 น้ำที่ผ่านการบำบัดแล้วนำไปรดน้ำต้นไม้

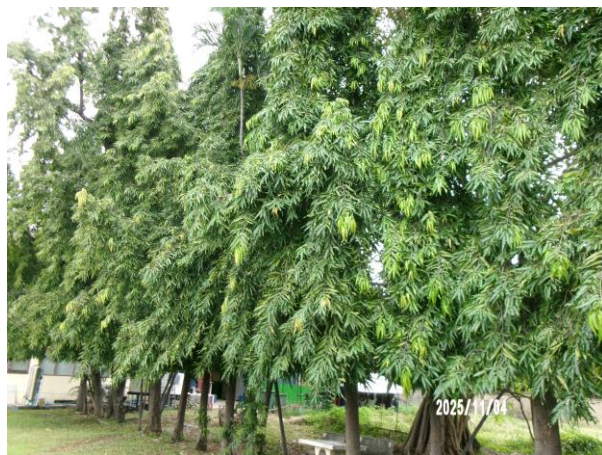
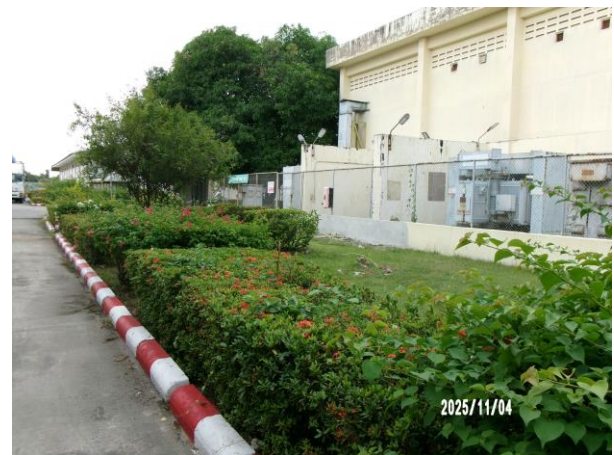
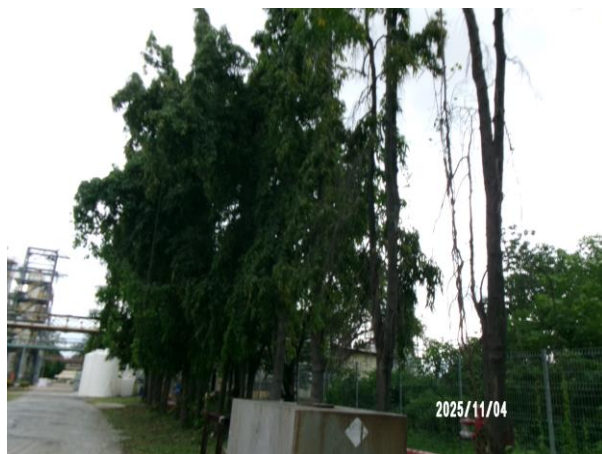
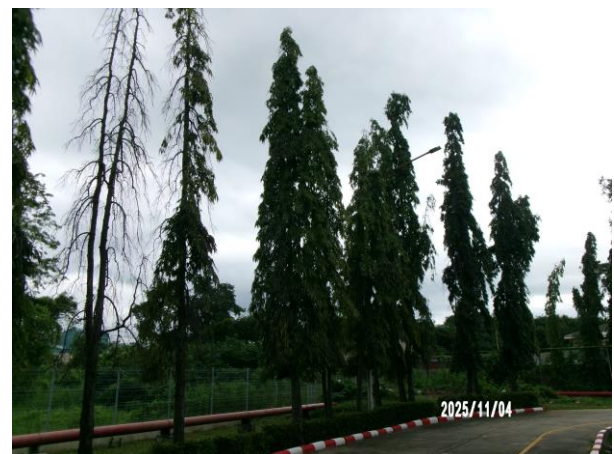
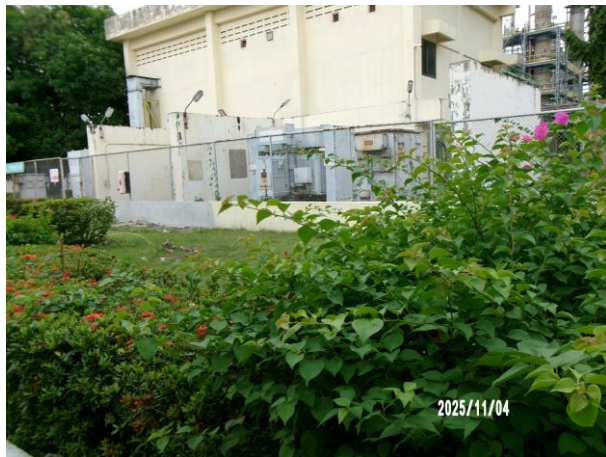
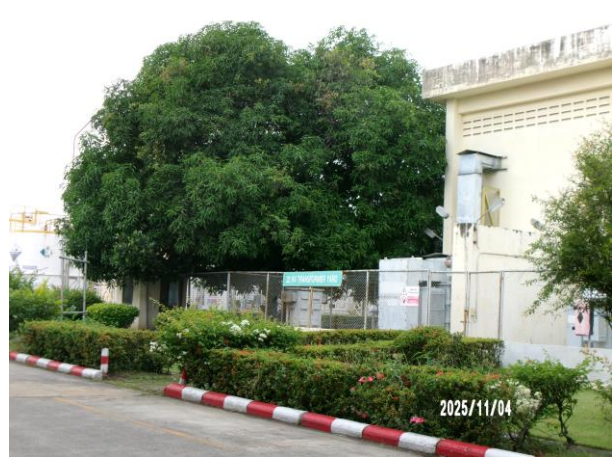
รูปที่ 7 พื้นที่สีเขียวภายในโครงการ

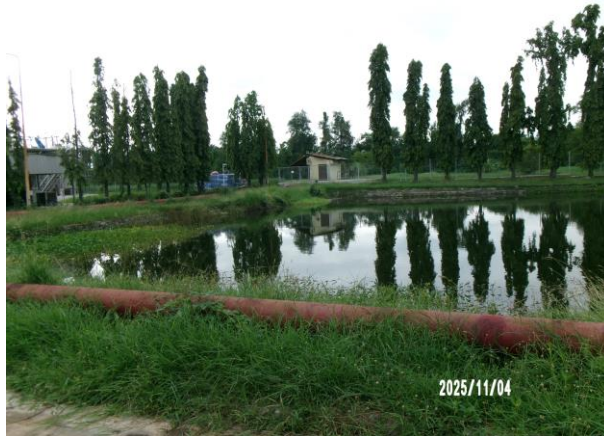
| มาตรการป้องกัน<br>และแก้ไขผลกระทบสิ่งแวดล้อม | สถานที่ดำเนินการ | ผลการปฏิบัติตามมาตรการฯ | ปัญหา อุปสรรค<br>ที่ไม่สามารถปฏิบัติ<br>ตามมาตรการและ<br>แนวทางแก้ไข | หลักฐานและ<br>เอกสารอ้างอิง |
|---|---|---|---|---|
| <b>ทรัพยากรกายภาพ (ต่อ)</b><br>2. คุณภาพน้ำ (ต่อ)<br><ul style="list-style-type: none"><li>- โรงงานได้เตรียมบ่อพักน้ำเสียในพื้นที่โครงการ ปริมาตร<br/>กักเก็บประมาณ 35,000 ลบ.ม. เพื่อเก็บสำรองน้ำทิ้ง<br/>ที่ผ่านการบำบัดแล้วในกรณีฉุกเฉิน</li></ul> | - พื้นที่โครงการ | - โครงการได้จัดเตรียมบ่อพักน้ำทิ้งในพื้นที่โครงการ<br>เพื่อสำรองน้ำทิ้งที่ผ่านการบำบัดไว้สำหรับกรณีฉุกเฉิน<br>และหมุนเวียนน้ำมาใช้ในการรดน้ำต้นไม้ | - | - รูปที่ 8 บ่อพัก<br>น้ำทิ้งขนาด<br>35,000 ลบ.ม. |

รูปที่ 8 บ่อพักน้ำทั้งหมด 35,000 ลบ.ม.

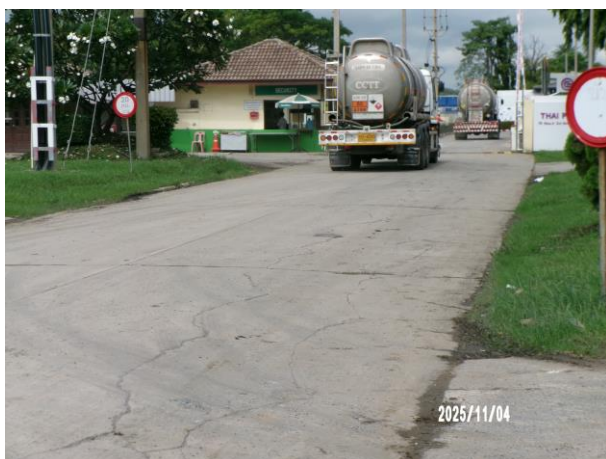
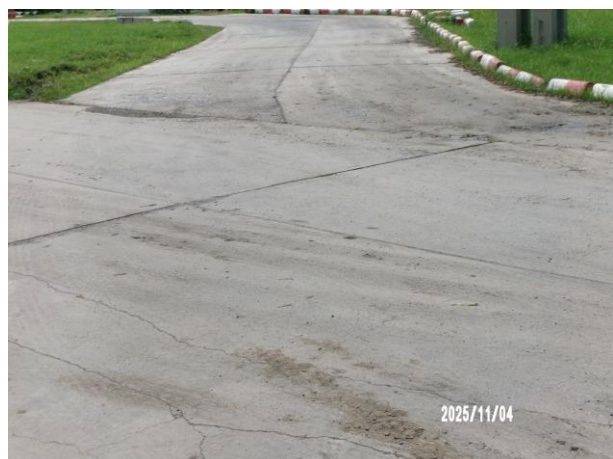
| มาตรการป้องกัน<br>และแก้ไขผลกระทบสิ่งแวดล้อม | สถานที่<br>ดำเนินการ | ผลการปฏิบัติตามมาตรการฯ | ปัญหา อุปสรรค<br>ที่ไม่สามารถปฏิบัติ<br>ตามมาตรการ<br>และแนวทางแก้ไข | หลักฐานและ<br>เอกสารอ้างอิง |
|---|---|---|---|---|
| <b>คุณค่าการใช้ประโยชน์ของมนุษย์</b><br>1. การคมนาคมและการขนส่ง<br>- ร่วมมือช่วยเหลือการซ่อมบำรุงเส้นทางที่ใช้ | - พื้นที่โครงการ | - โครงการมีการประสานงานกับบริษัท ไทยอคริลิค<br>ไฟเบอร์ จำกัด ในการดูแลปรับปรุงเส้นทางคมนาคม<br>อยู่เสมอ ปัจจุบัน (กรกฎาคม-ธันวาคม 2568) ถนน<br>อยู่ในสภาพดี ไม่ชำรุด | - | - รูปที่ 9 สภาพถนน<br>ทางเข้าโครงการ |

รูปที่ 9 สภาพถนนทางเข้าโครงการ

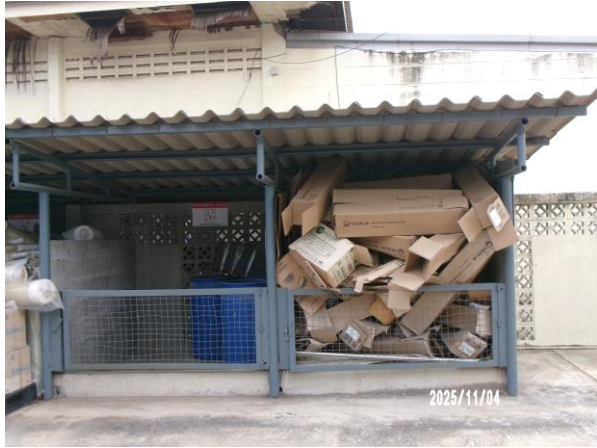
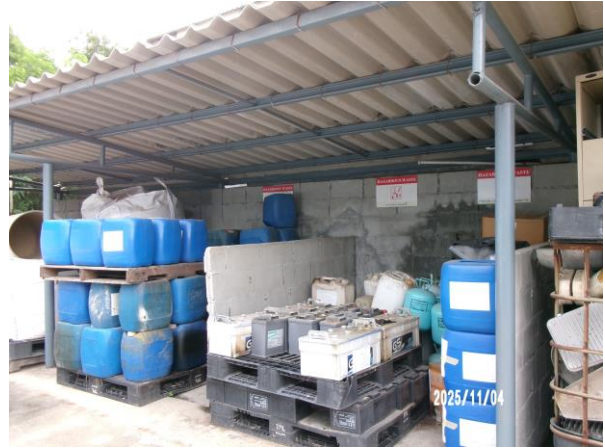
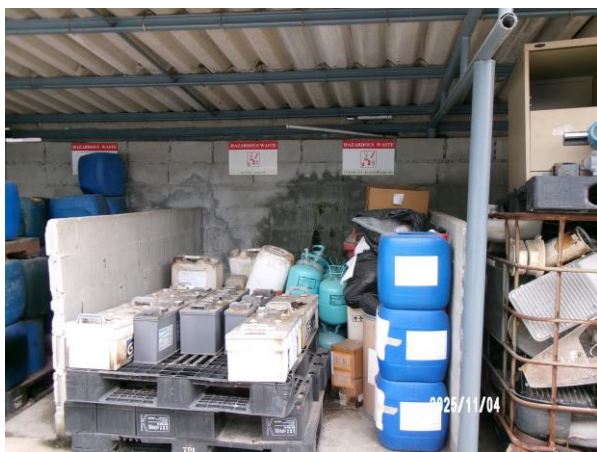
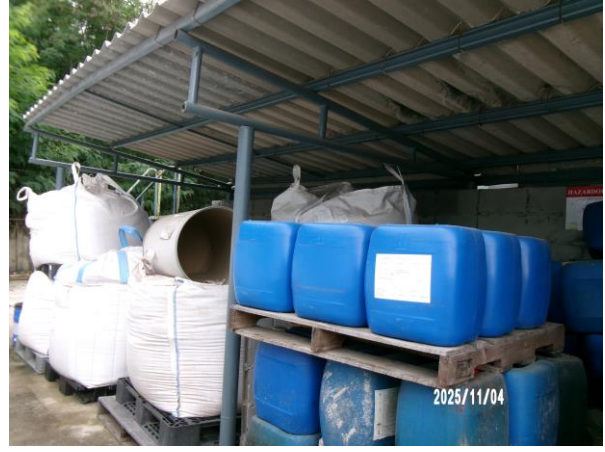
| มาตรการป้องกันและแก้ไขผลกระทบสิ่งแวดล้อม | สถานที่ดำเนินการ | ผลการปฏิบัติตามมาตรการฯ | ปัญหา อุปสรรค<br>ที่ไม่สามารถปฏิบัติตามมาตรการและ<br>แนวทางแก้ไข | หลักฐานและ<br>เอกสารอ้างอิง |
|---|---|---|---|---|
| <b>คุณค่าการใช้ประโยชน์ของมนุษย์ (ต่อ)</b><br>2. กากของเสีย (ต่อ)<br><br>- กากของเสียของ Zinc oxide, Nickel oxide, Chrome-iron oxide จะเก็บบรรจุในถังเหล็กขนาด 200 ลิตร ปิดฝาให้แน่นและเขียนอักษรกำกับถึงทุกใบว่าเป็นกากของเสียชนิดใด โดยแยกประเภทและจัดเก็บในพื้นที่บริเวณที่ทิ้งกากของเสียของโรงงานโดยก่อสร้างอาคารมีหลังคาคลุมปิด เนื้อที่ประมาณ 10-15 ตารางเมตร พื้นคอนกรีตมีผนังทั้ง 4 ด้าน พร้อมทั้งติดป้ายแสดงเขตอันตรายสำหรับเก็บถึงเหล่านี้ ซึ่งต่อไปจะใช้บริการกำจัดกากของเสียของสำนักงานกำจัดกากอุตสาหกรรม ของกระทรวงอุตสาหกรรมต่อไป | - พื้นที่โครงการ | - กากของเสียประเภท Zinc Oxide, Nickel Oxide, Chrome-iron oxide โครงการจัดเก็บในถังเหล็กขนาด 200 ลิตรและปิดฝอย่างแน่น และติดตั้งป้ายเตือนระบุชนิดกากของเสียอย่างชัดเจนจัดเก็บไว้ในอาคารเก็บกากของเสียของโรงงาน และของเสียประเภท Alumina จัดเก็บใส่ถุง Big bag ขนาดใหญ่ โดยในช่วงเดือนกรกฎาคม-ธันวาคม 2568 มีการส่งกำจัดของเสียประเภท Alumina ออกนอกโครงการไปกำจัดโดยบริษัทที่ได้รับอนุญาตจากกรมโรงงานอุตสาหกรรม | - | - รูปที่ 10 อาคารเก็บกากของเสีย<br>- รูปที่ 11 พื้นที่เก็บถุง Alumina<br>- ภาพผนวก 1ข |

รูปที่ 10 อาคารเก็บกากของเสีย

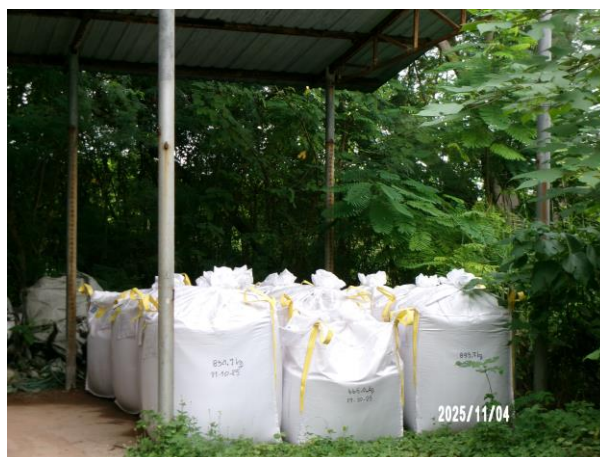
รูปที่ 11 พื้นที่เก็บถุ่ Alumina

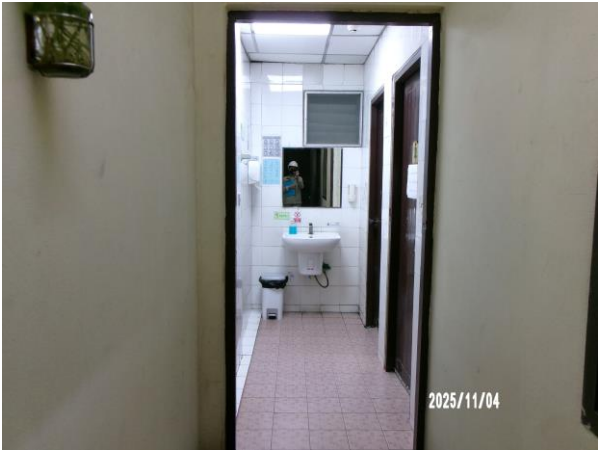
| มาตรการป้องกันและแก้ไขผลกระทบสิ่งแวดล้อม | สถานที่ดำเนินการ | ผลการปฏิบัติตามมาตรการฯ | ปัญหา อุปสรรค<br>ที่ไม่สามารถปฏิบัติ<br>ตามมาตรการและ<br>แนวทางแก้ไข | หลักฐานและ<br>เอกสารอ้างอิง |
|---|---|---|---|---|
| <b>คุณค่าคุณภาพชีวิต</b><br>1. สาธารณสุข<br>- จัดให้มีส้วมที่ถูกสุขลักษณะ | - พื้นที่โครงการ | - โครงการจัดเตรียมห้องน้ำ-ห้องส้วมที่ถูกสุขลักษณะไว้ให้กับ<br>พนักงานของโครงการไว้อย่างเพียงพอ และถูกสุขลักษณะ | - | - รูปที่ 12 ห้องสุขา |

| รูปประกอบการปฏิบัติตามมาตรการป้องกันและแก้ไขผลกระทบสิ่งแวดล้อม (ต่อ) รายละเอียดดังนี้ | |
|---|---|
| รูปที่ 12 ห้องสุขา | รูปที่ 13 ภาชนะจัดเก็บขยะมูลฝอย |

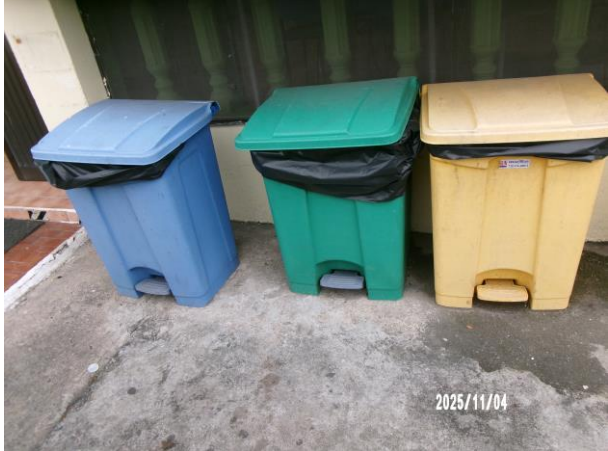
| มาตรการป้องกันและแก้ไขผลกระทบสิ่งแวดล้อม | สถานที่ดำเนินการ | ผลการปฏิบัติตามมาตรการฯ | ปัญหา อุปสรรค<br>ที่ไม่สามารถปฏิบัติ<br>ตามมาตรการและ<br>แนวทางแก้ไข | หลักฐานและ<br>เอกสารอ้างอิง |
|---|---|---|---|---|
| - จัดให้มีหลุมทิ้งขยะหรือทำการเผา | - พื้นที่โครงการ | - โครงการจัดเตรียมถังขยะแบบแยกประเภทตั้งกระจายตาม<br>จุดต่าง ๆ ทั่วโรงงาน มีการคัดแยกประเภทขยะก่อนทิ้งลงถัง<br>และรวบรวมให้บริษัท เอเอ็นเค มูฟ จำกัด ที่ได้รับอนุญาต<br>จากหน่วยงานในท้องถิ่น เข้ามาเก็บขนขยะมูลฝอยไปกำจัด<br>อย่างถูกหลักสุขาภิบาล สัปดาห์ละ 1 ครั้ง โดยโครงการไม่มี<br>การจัดทำหลุมทิ้งขยะหรือเผาขยะภายในพื้นที่โครงการแต่<br>อย่างใด | - | - รูปที่ 13 ภาชนะ<br>จัดเก็บขยะมูลฝอย<br>- รูปที่ 14 รถเก็บขน<br>ขยะมูลฝอย<br>- ภาคผนวก 2ข |

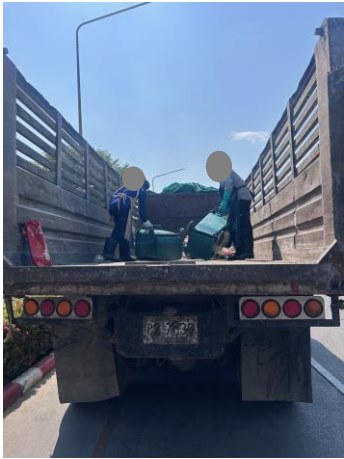
| รูปประกอบการปฏิบัติตามมาตรการป้องกันและแก้ไขผลกระทบสิ่งแวดล้อม (ต่อ) รายละเอียดดังนี้ | |
|---|---|
| รูปที่ 14 รถเก็บขยะมูลฝอย | รูปที่ 15 Bund Wall |

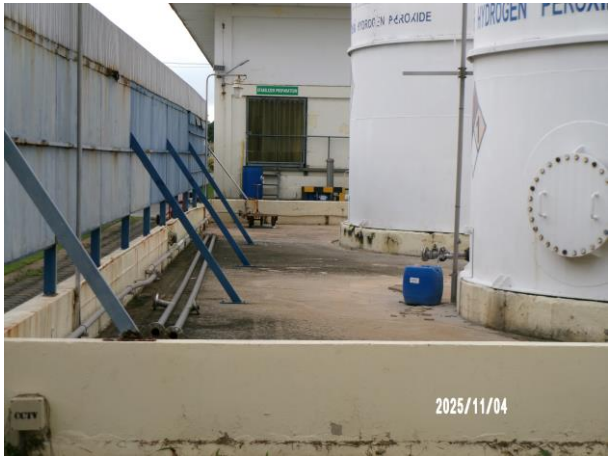
| มาตรการป้องกันและแก้ไข<br>ผลกระทบสิ่งแวดล้อม | สถานที่<br>ดำเนินการ | ผลการปฏิบัติตามมาตรการฯ | ปัญหา อุปสรรค<br>ที่ไม่สามารถปฏิบัติ<br>ตามมาตรการและ<br>แนวทางแก้ไข | หลักฐานและเอกสารอ้างอิง |
|---|---|---|---|---|
| คุณค่าคุณภาพชีวิต (ต่อ)<br>2. อาชีวอนามัย<br>- แผนการป้องกันอันตรายในส่วนของ<br>ต้นเหตุการรั่วไหลและอุบัติเหตุ | - พื้นที่โครงการ | - โครงการมีการจัดสร้าง Bund Wall เพื่อป้องกันการ<br>หกรั่วไหลของสารเคมีตามมาตรฐานของ พรบ.วัตถุอันตราย<br>และจัดทำแผนปฏิบัติการกรณีเกิดเหตุฉุกเฉิน (Emergency<br>Plan) พร้อมทั้งทำการฝึกซ้อมตามแผนฯ ปีละ 1 ครั้ง ล่าสุด<br>ฝึกซ้อมเมื่อวันที่ 26 พฤศจิกายน 2568 และโครงการมีการ<br>ตรวจสอบสุขภาพให้กับพนักงาน ปีละ 1 ครั้ง ล่าสุดตรวจสอบสุขภาพ<br>พนักงานเมื่อวันที่ 11 ธันวาคม 2568 รวมถึงมีการจดบันทึก<br>สถิติการเกิดอุบัติเหตุที่เกิดขึ้นจากการทำงาน โดยระหว่าง<br>เดือนกรกฎาคม-ธันวาคม 2568 ไม่พบอุบัติเหตุเกิดขึ้น | - | - รูปที่ 15 Bund Wall<br>- รูปที่ 16 อ่างล้างตาฉุกเฉิน<br>- รูปที่ 17 อุปกรณ์ป้องกันและ<br>ระงับอัคคีภัย<br>- รูปที่ 18 ป้ายสถิติการเกิด<br>อุบัติเหตุ<br>- รูปที่ 19 แผนผังกรณีเกิดเหตุ<br>ฉุกเฉิน<br>- รูปที่ 20 อุปกรณ์ปฐมพยาบาล<br>- รูปที่ 21 ห้องพยาบาล<br>- ภาคผนวก 3ข<br>- ภาคผนวก 4ข<br>- ภาคผนวก 5ข<br>- ภาคผนวก 6ข |

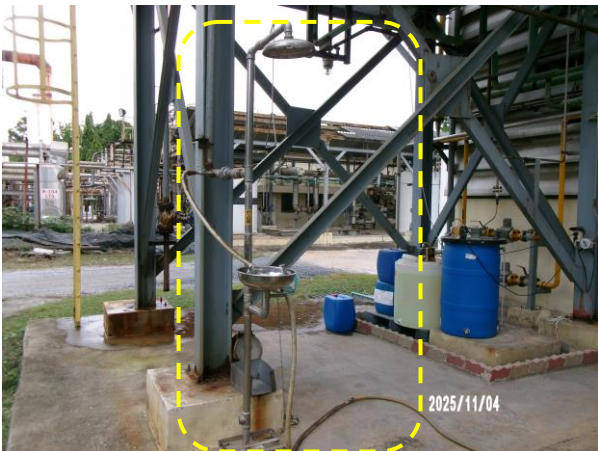
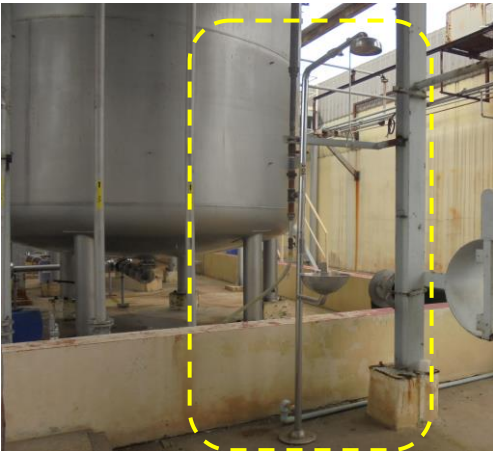
| รูปประกอบการปฏิบัติตามมาตรการป้องกันและแก้ไขผลกระทบสิ่งแวดล้อม (ต่อ) รายละเอียดดังนี้ | |
|---|---|
| รูปที่ 16 อ่างล้างตาฉุกเฉิน | |

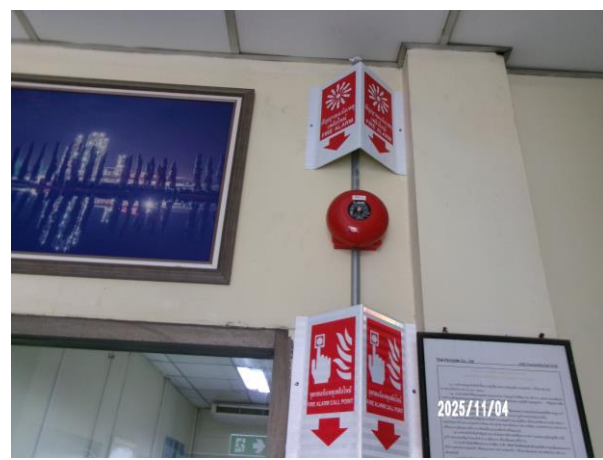
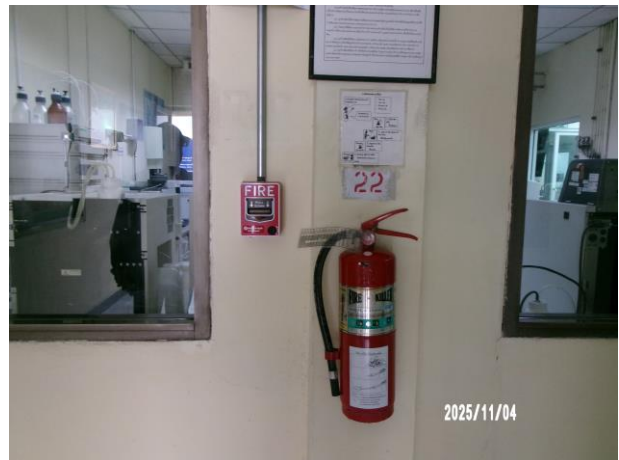
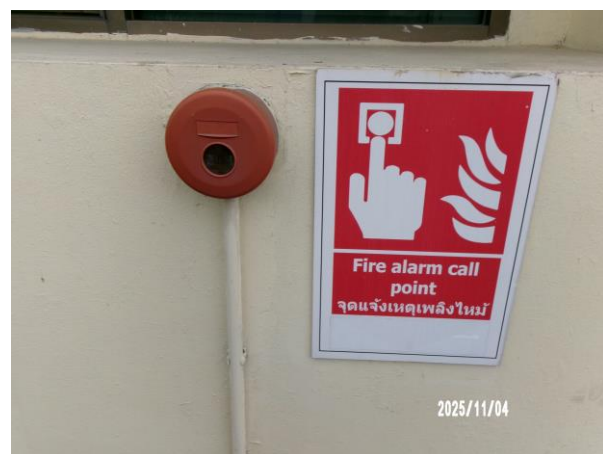
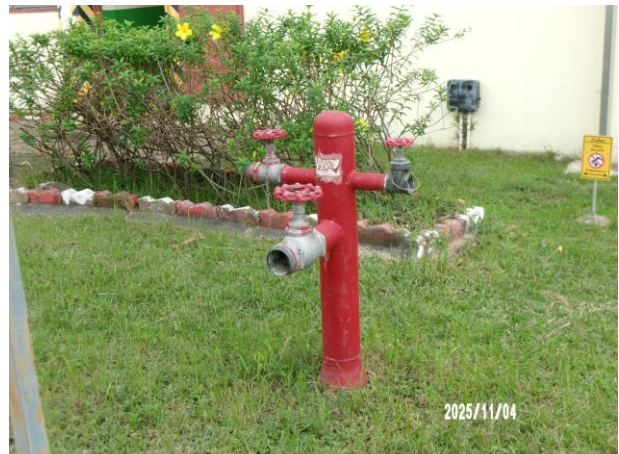
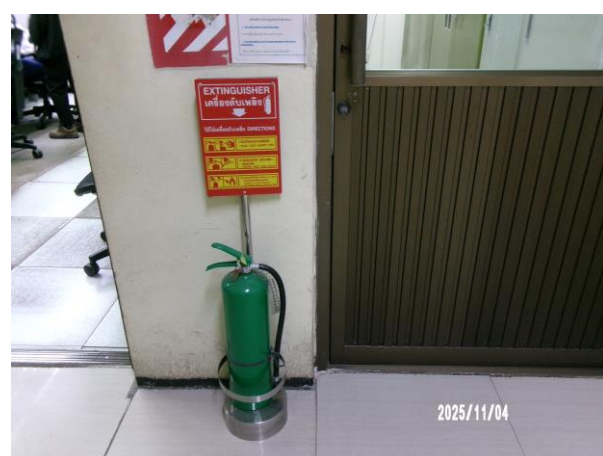
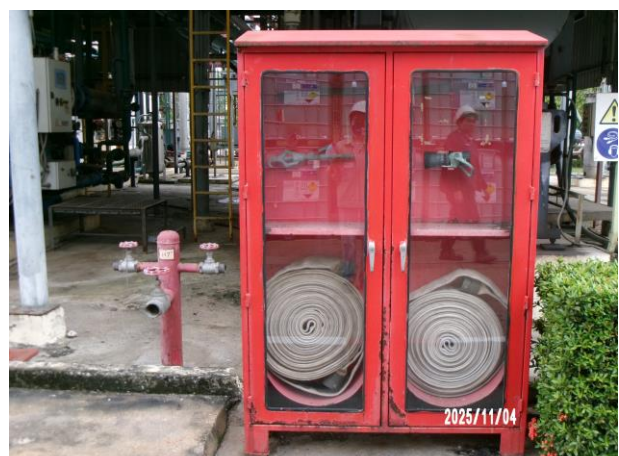
รูปที่ 17 อุปกรณ์ป้องกันและระงับอัคคีภัย

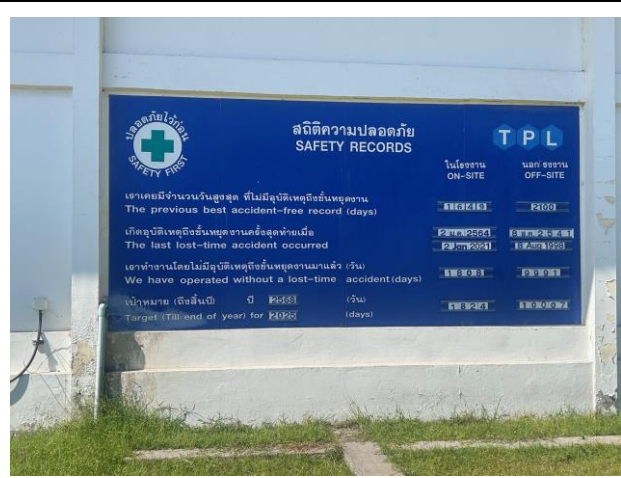
รูปที่ 18 ป้ายสถิติการเกิดอุบัติเหตุ

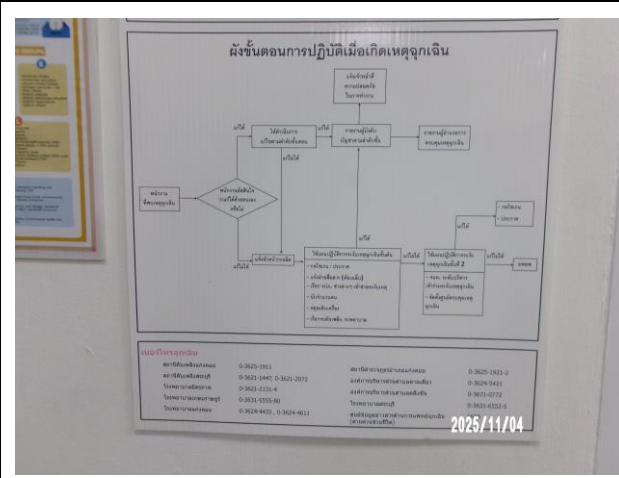
รูปที่ 19 แผนผังกรณีเกิดเหตุฉุกเฉิน

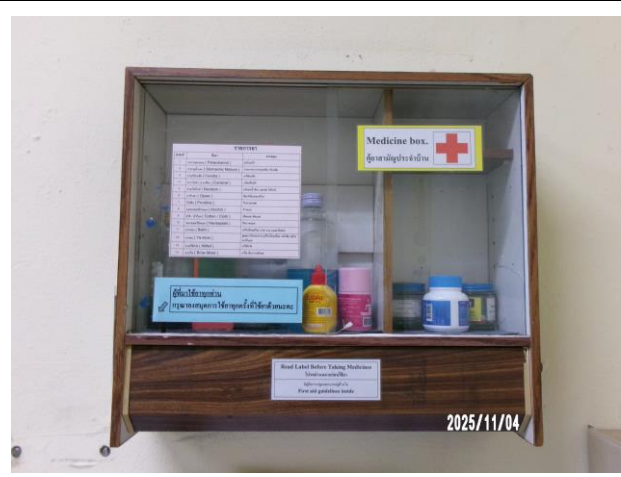
รูปที่ 20 อุปกรณ์ปฐมพยาบาล

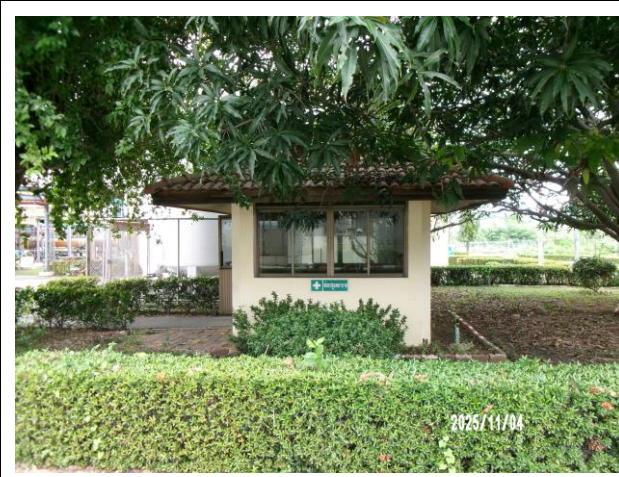
รูปที่ 21 ห้องพยาบาล

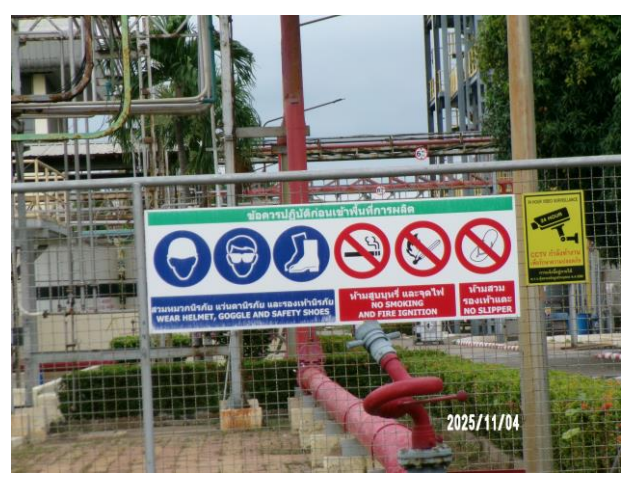
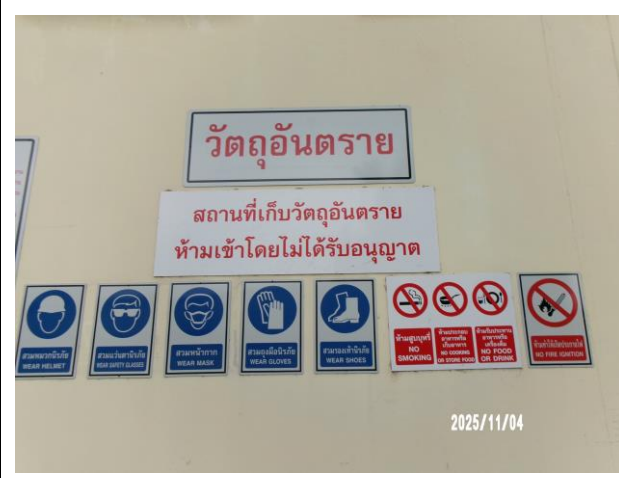
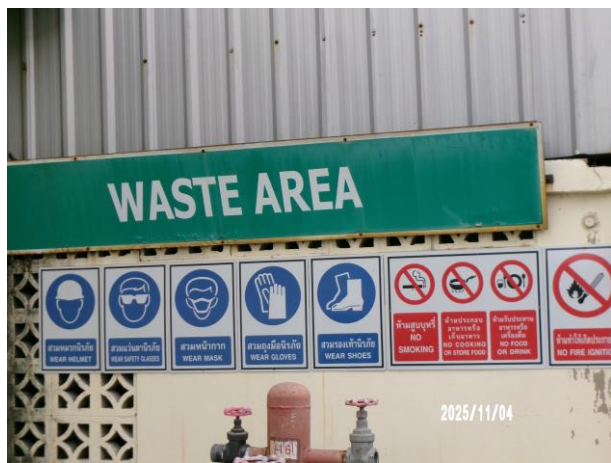
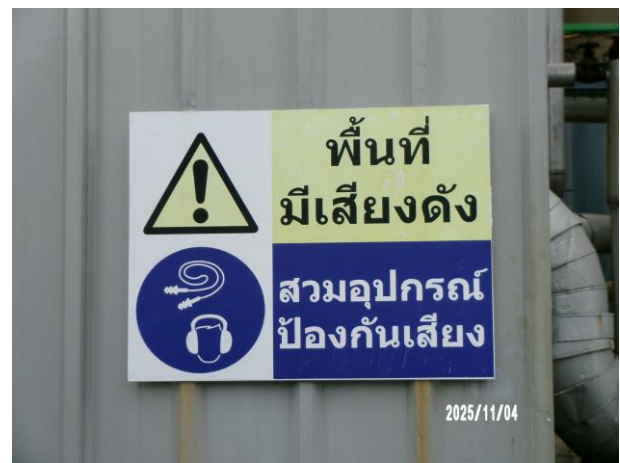
รูปที่ 22 ป้ายเตือนการสวมใส่อุปกรณ์ป้องกันอันตรายส่วนบุคคล

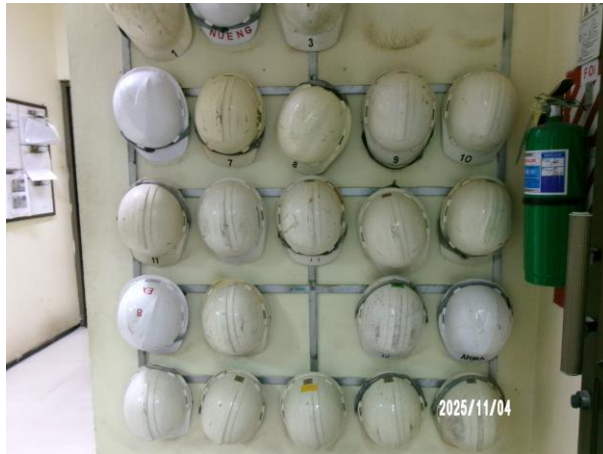
รูปที่ 23 อุปกรณ์ป้องกันอันตรายส่วนบุคคล

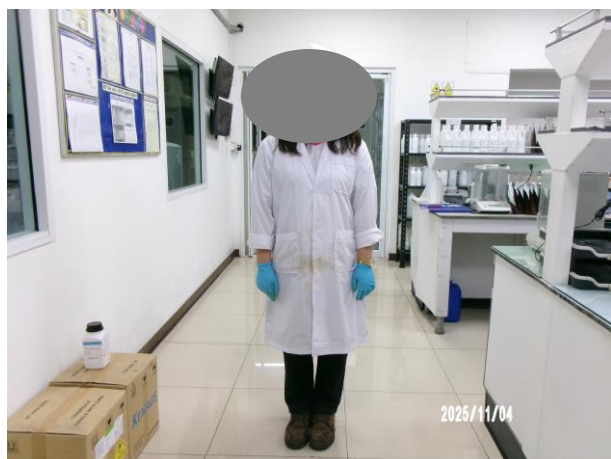
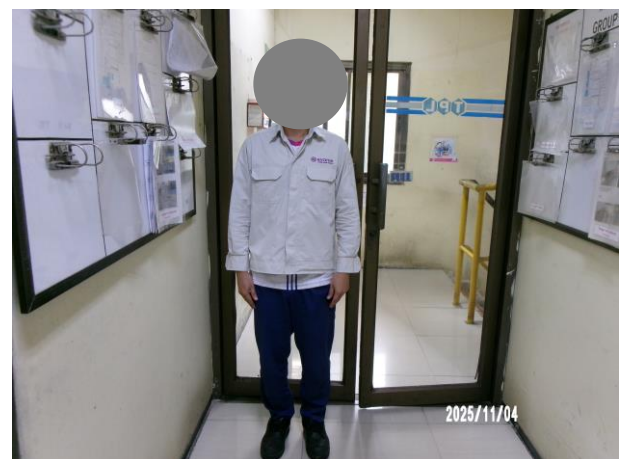
รูปที่ 24 พนักงานสวมใส่อุปกรณ์ป้องกันอันตรายส่วนบุคคล

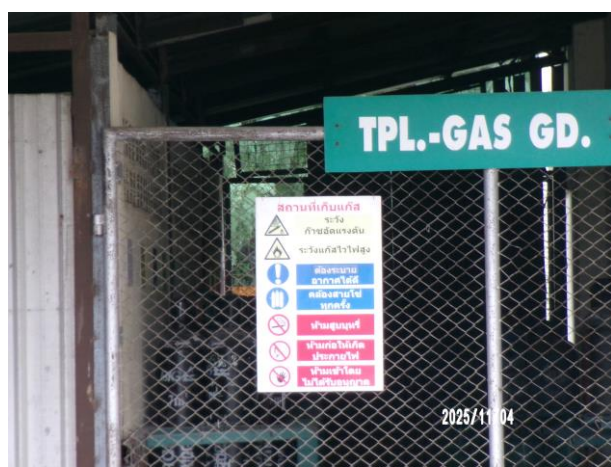
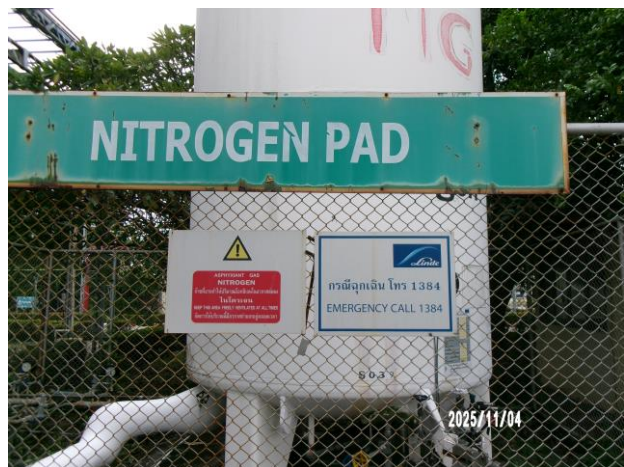
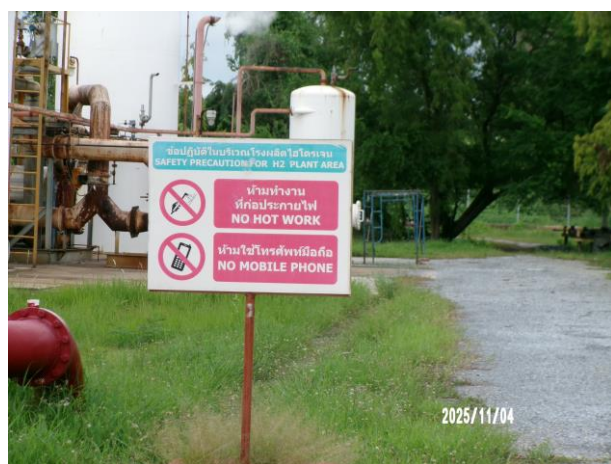
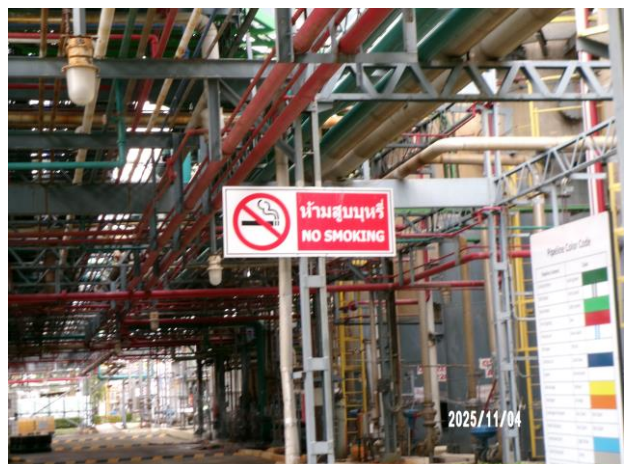
| มาตรการป้องกันและแก้ไข<br>ผลกระทบสิ่งแวดล้อม | สถานที่<br>ดำเนินการ | ผลการปฏิบัติตามมาตรการฯ | ปัญหา อุปสรรค<br>ที่ไม่สามารถปฏิบัติตาม<br>มาตรการและ<br>แนวทางแก้ไข | หลักฐานและ<br>เอกสารอ้างอิง |
|---|---|---|---|---|
| คุณค่าคุณภาพชีวิต (ต่อ)<br>2. อาชีวอนามัย (ต่อ)<br><br>- แผนการป้องกันในส่วนของพนักงาน มีการ<br>แจกอุปกรณ์ป้องกันอันตรายส่วนบุคคล | - พื้นที่โครงการ | - โครงการมีการติดตั้งป้ายเตือนต่าง ๆ ภายในพื้นที่โครงการ<br>และจัดเตรียมอุปกรณ์ป้องกันอันตรายส่วนบุคคล (PPE) ให้แก่<br>พนักงานตามความเหมาะสมและลักษณะการทำงานอย่าง<br>เพียงพอ และหากมีการชำรุดสามารถนำมาเปลี่ยนใหม่ได้ทันที | - | - รูปที่ 22 ป้ายเตือน<br>การสวมใส่อุปกรณ์<br>ป้องกันอันตราย<br>ส่วนบุคคล<br><br>- รูปที่ 23 อุปกรณ์<br>ป้องกันอันตราย<br>ส่วนบุคคล<br><br>- รูปที่ 24 พนักงาน<br>สวมใส่อุปกรณ์<br>ป้องกันอันตราย<br>ส่วนบุคคล<br><br>- รูปที่ 25 ป้ายเตือน<br>ภายในพื้นที่โครงการ |

รูปที่ 25 ป้ายเตือนภายในพื้นที่โครงการ

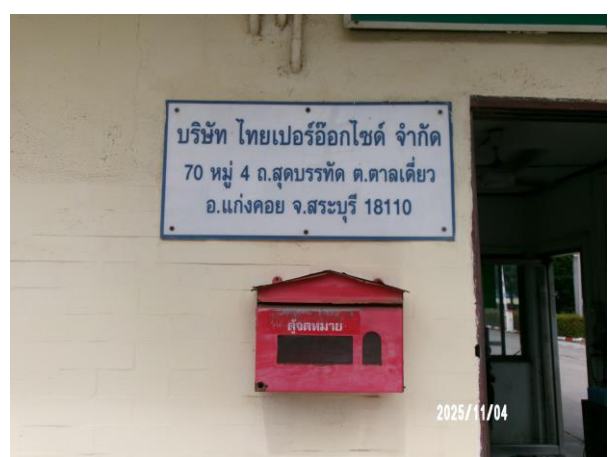
รูปที่ 26 กล่องรับเรื่องร้องเรียน

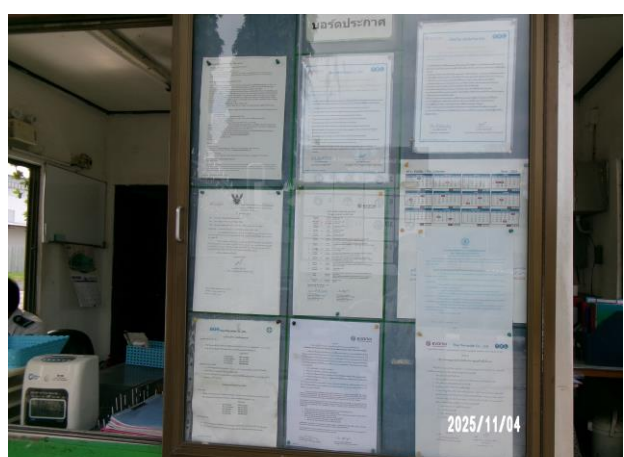
รูปที่ 27 ป้ายประชาสัมพันธ์ด้านหน้าโครงการ
