บริษัท ปตท. จำกัด (มหาชน)

รายงานผลการปฏิบัติตามมาตรการป้องกันและแก้ไขผลกระทบสิ่งแวดล้อม
และมาตรการติดตามตรวจสอบผลกระทบสิ่งแวดล้อม (ระยะดำเนินการ)

โครงการท่อส่งก๊าซธรรมชาติเส้นที่ 3 - ผังตะวันออก

สถิติการเกิดอุบัติเหตุเกี่ยวกับท่อส่งก๊าซฯ

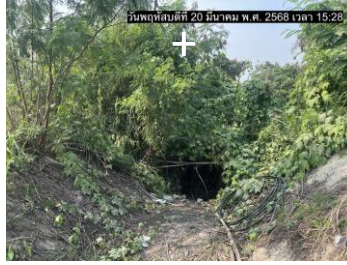
ปท.1 : วันที่ 19 มีนาคม 2568 เวลา 18.30 น.

เกิดเหตุ FOC RC5600 KP79+090 โดนลักขโมยตัดสายจึงทำให้สาย FOC ขาด ช่วงเวลาที่เกิดเหตุ 18.30 น.

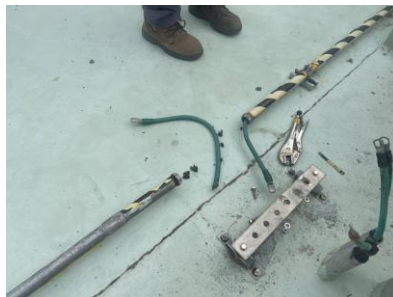
ปท.3 : วันที่ 20 กุมภาพันธ์ 2568 เวลา 15.30 น.

พนักงาน ปท.3-1 เข้าทำ PM BV ประจำปี ตรวจพบการสูญหายของสายกราวด์ทองแดง ขนาด 70 sq.mm. ความยาวรวมประมาณ 30 เมตร ใน Process area BV2 สูญหาย พบร่องรอยการตัดและถอดสายกราวด์ออกจากท่อ ซึ่งคิดเป็นมูลค่าความเสียหายประมาณ 300,000 บาท

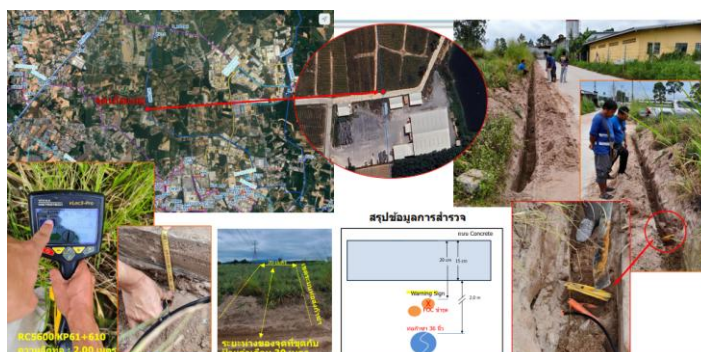
ปท.3 : วันที่ 30 ตุลาคม 2568 เวลา 10.25 น.

ได้รับแจ้งจาก PTT Digital ตรวจพบสัญญาณ FOC ขาดหายช่วง BV 3.4–3.5 (KP61–KP62) จึงเข้าตรวจสอบพบสาย FOC ขาดบริเวณแนวท่อ RC5600 KP61+610 สาเหตุจากผู้รับเหมาของการประปาส่วนภูมิภาคศรีราชาดำเนินการขุดวางท่อน้ำประปาโดยไม่มีการประสานกับ ปท.3 ก่อนเริ่มงาน จึงได้โทรศัพท์แจ้งเจ้าหน้าที่การประปาทราบและให้ส่งเจ้าหน้าที่เข้าตรวจสอบ พร้อมแจ้งค่าเสียหายที่คาดว่าจะเกิดขึ้น ซึ่งทางการประปายินดีชดเชยค่าเสียหายทั้งหมด โดยทีม PTT Digital ได้เข้าดำเนินการซ่อมแซมสาย FOC แบบชั่วคราวแล้วเสร็จ
