# รายงานผลการปฏิบัติตามมาตรการป้องกันและแก้ไขผลกระทบสิ่งแวดล้อม และมาตรการติดตามตรวจสอบผลกระทบสิ่งแวดล้อม ระยะก่อสร้าง

โครงการพัฒนาทางหลวงหมายเลข 231 ช่วง กม.ที่ 28+900 – บริเวณ กม.ที่ 39+000  
ภายใต้โครงการสำรวจและออกแบบปรับปรุงและแก้ไขปัญหาการจราจรบนทางหลวงหมายเลข 231  
ช่วง จุดตัดทางหลวงหมายเลข 217 – จุดตัดทางหลวงหมายเลข 2050  
ระหว่างเดือนกรกฎาคม-ธันวาคม 2568

**รายงานผลการปฏิบัติตามมาตรการป้องกันและแก้ไขผลกระทบสิ่งแวดล้อม  
และมาตรการติดตามตรวจสอบผลกระทบสิ่งแวดล้อม**

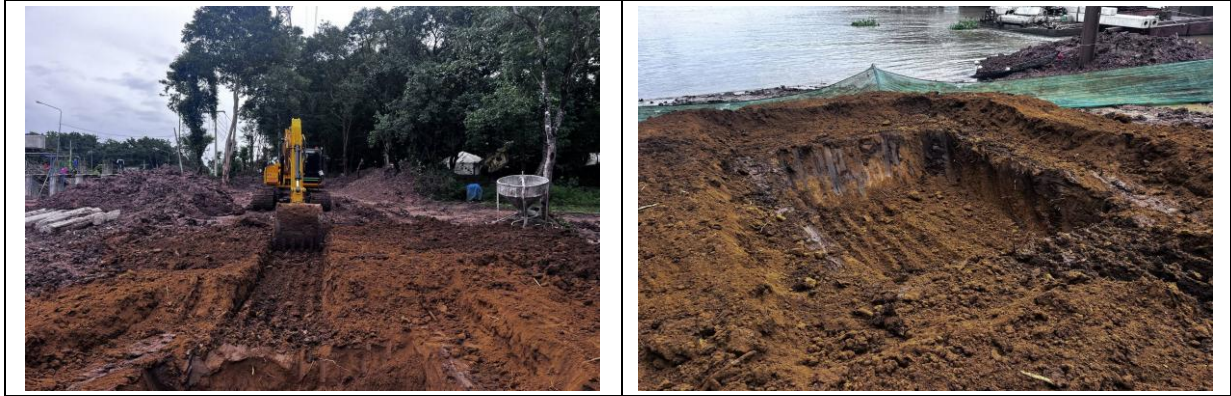
รูปที่ 3.1-2 บ่อดักตะกอนชั่วคราว ก่อนลงแม่น้ำมูล

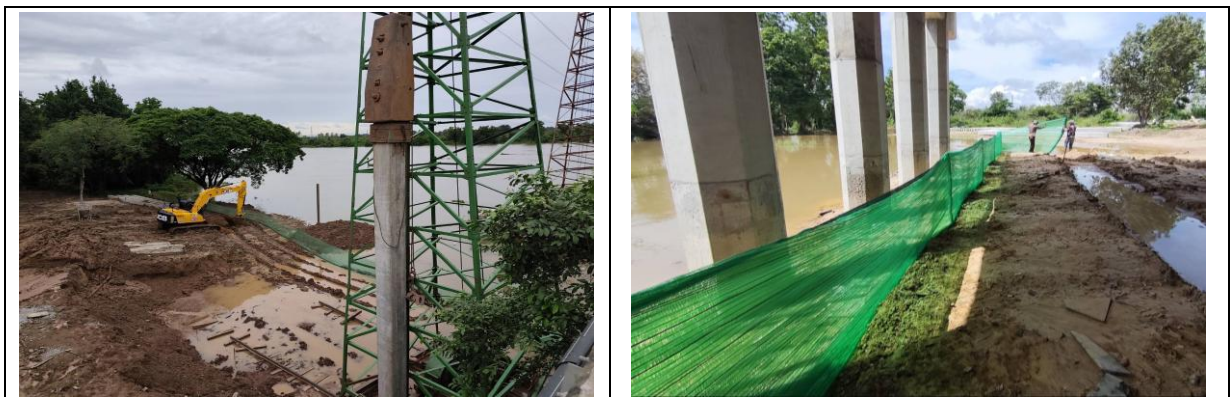
รูปที่ 3.1-4 รั้วดักตะกอนก่อนลงแม่น้ำมูล

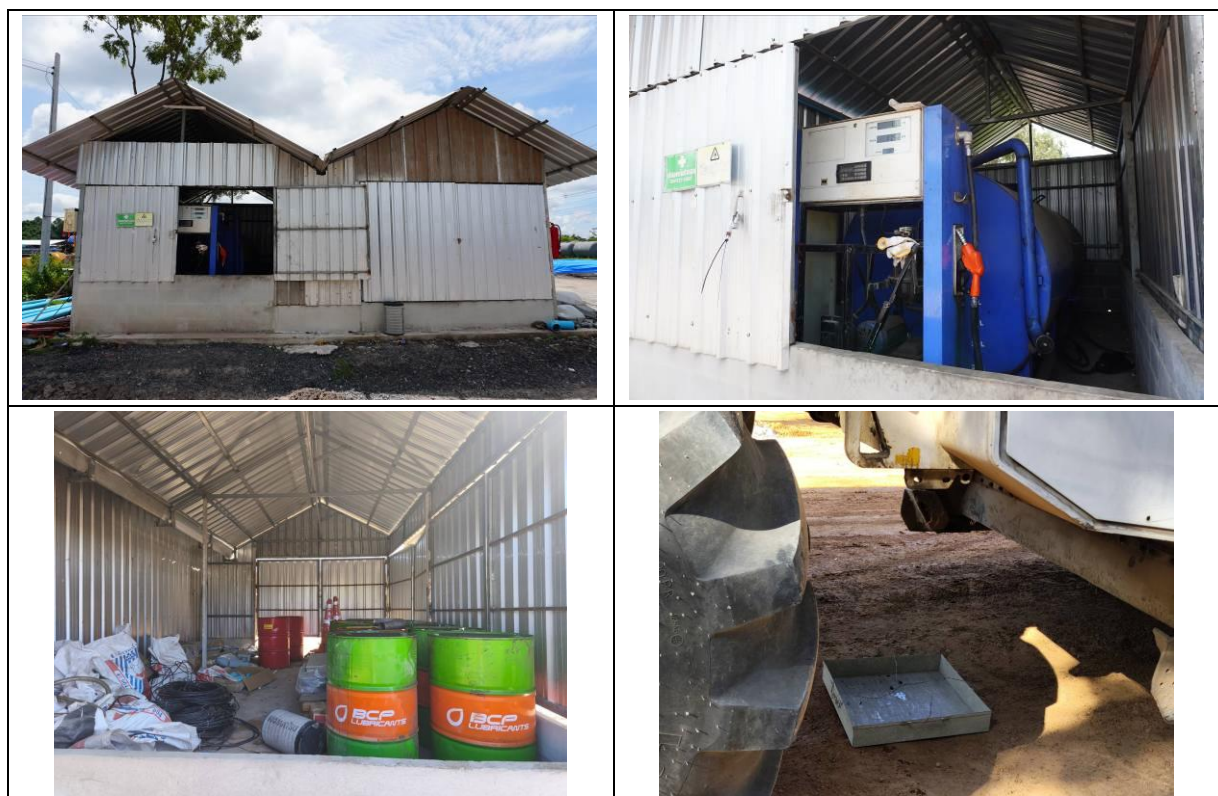
รูปที่ 3.1-9 การป้องกันการปนเปื้อนน้ำมันลงสู่ผิวดินและแหล่งน้ำ

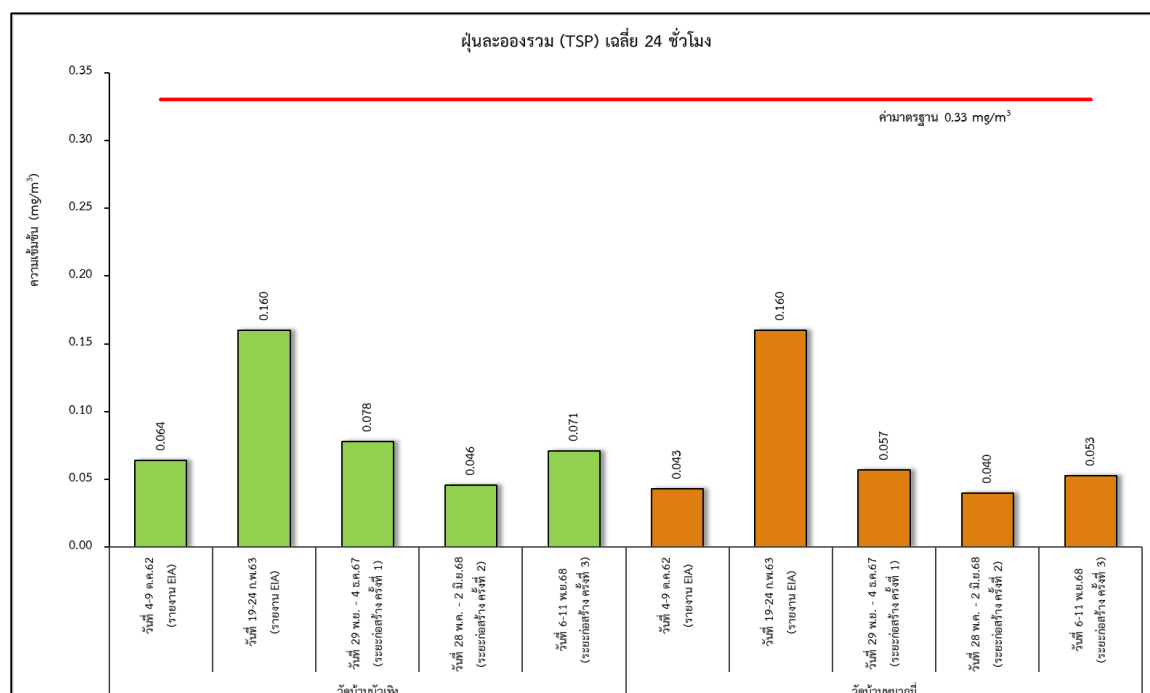
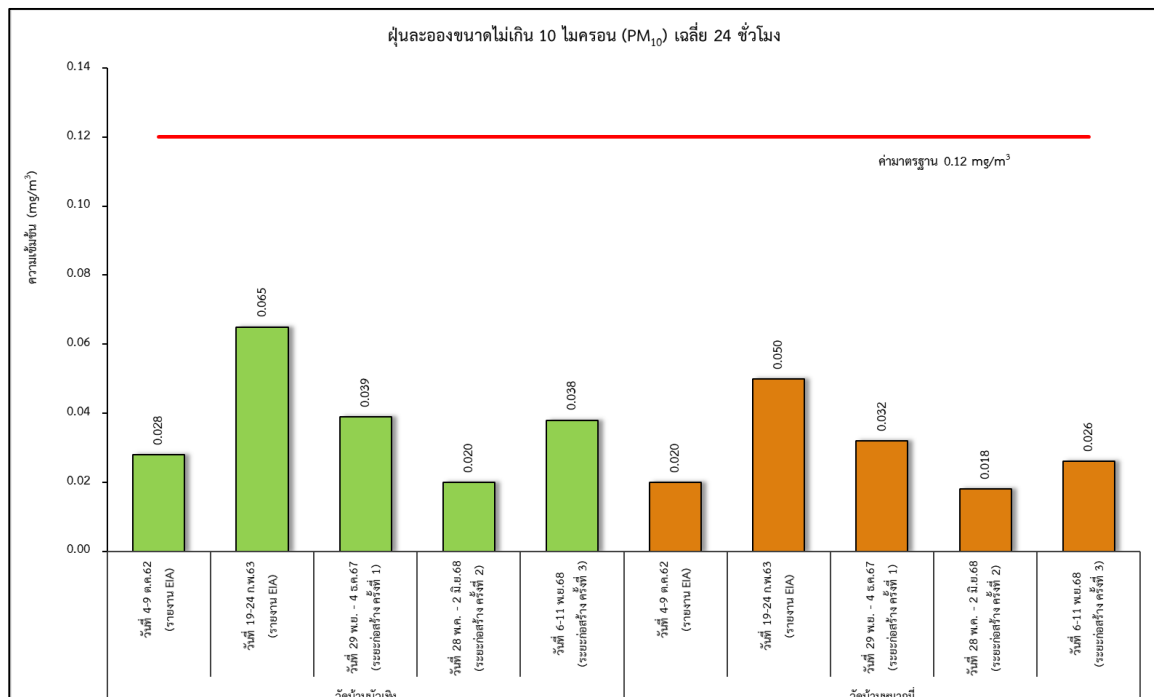
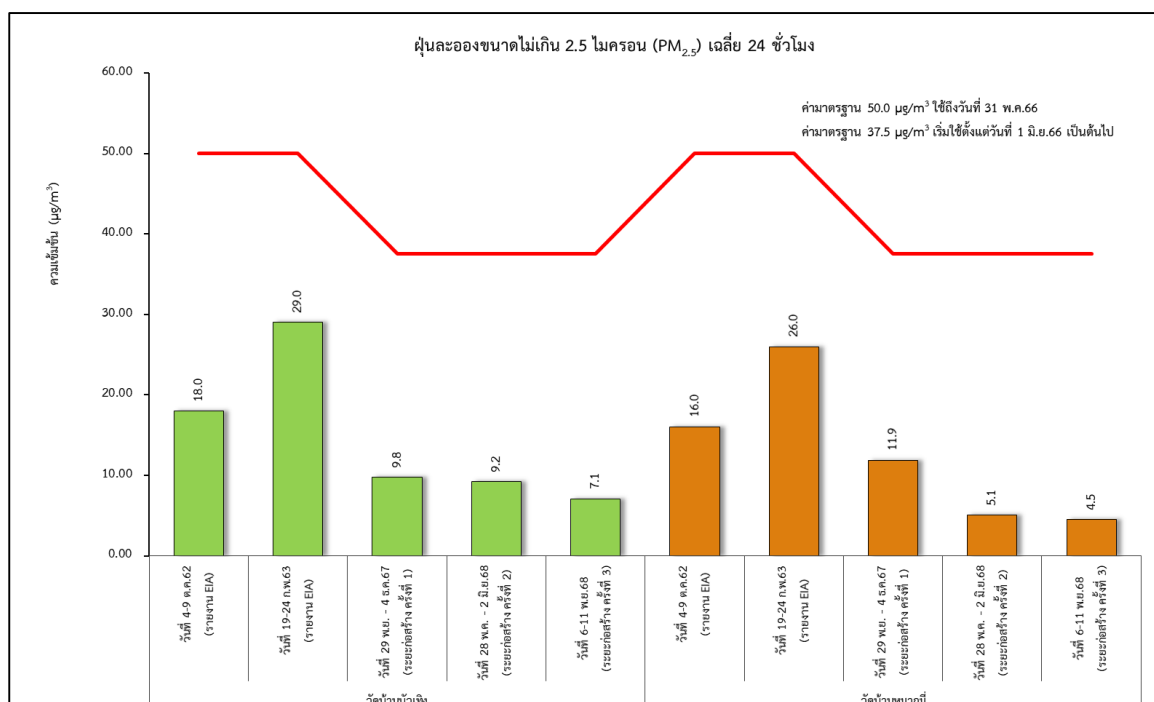
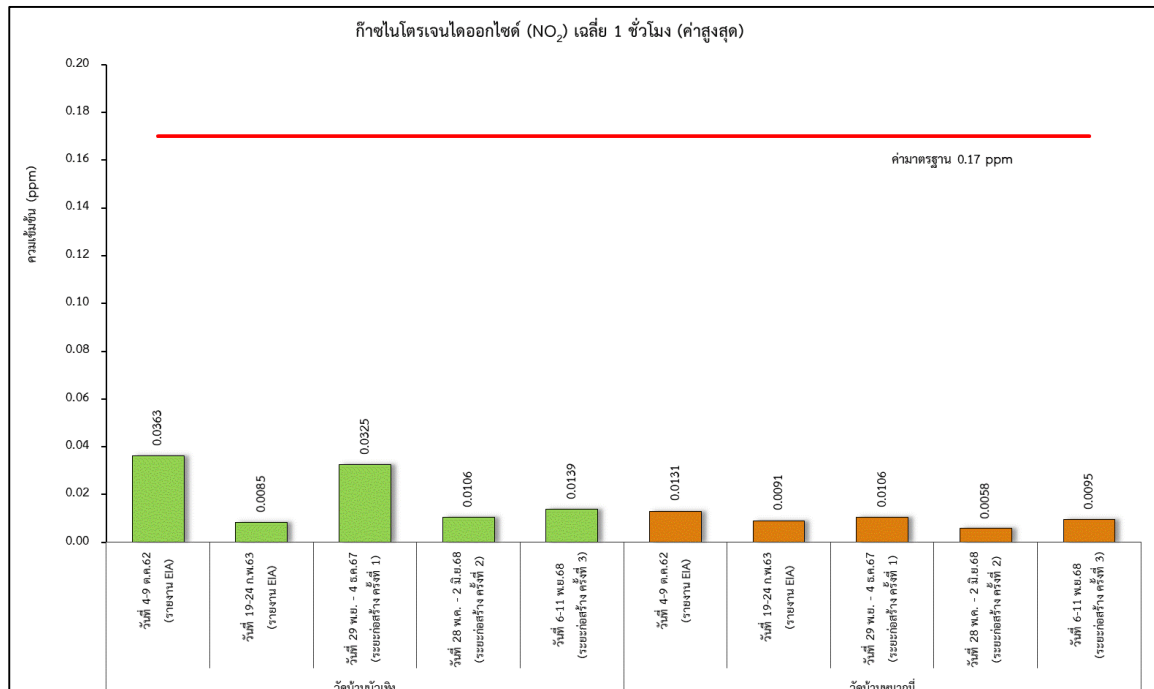
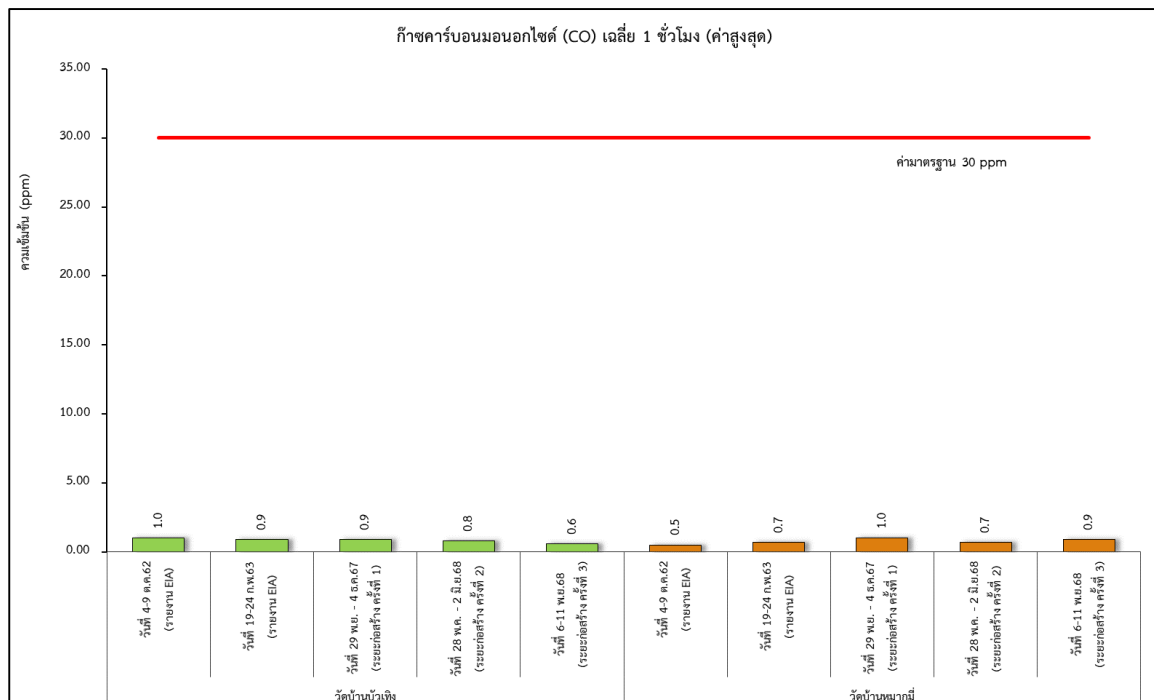
รูปที่ 4.2-6 เปรียบเทียบผลการติดตามตรวจสอบคุณภาพอากาศในบรรยากาศ

เมื่อพิจารณาผลการตรวจวัดคุณภาพอากาศระหว่างวันที่ 6-11 พฤศจิกายน 2568 เปรียบเทียบกับผลตรวจวัดระยะก่อสร้างครั้งที่ 1 พบว่า ฝุ่นละอองรวม (TSP) เฉลี่ย 24 ชั่วโมง ฝุ่นละอองขนาดเล็กไม่เกิน 10 ไมครอน ( $PM_{10}$ ) เฉลี่ย 24 ชั่วโมง ฝุ่นละอองขนาดเล็กไม่เกิน 2.5 ไมครอน ( $PM_{2.5}$ ) เฉลี่ย 24 ชั่วโมง ก๊าซไนโตรเจนไดออกไซด์ ( $NO_2$ ) เฉลี่ย 1 ชั่วโมง และก๊าซคาร์บอนมอนอกไซด์ (CO) เฉลี่ย 1 ชั่วโมง มีค่าลดลงจากผลตรวจวัดระยะก่อสร้างครั้งที่ 1 โดยทุกดัชนีมีค่าอยู่ในเกณฑ์มาตรฐานที่กำหนด

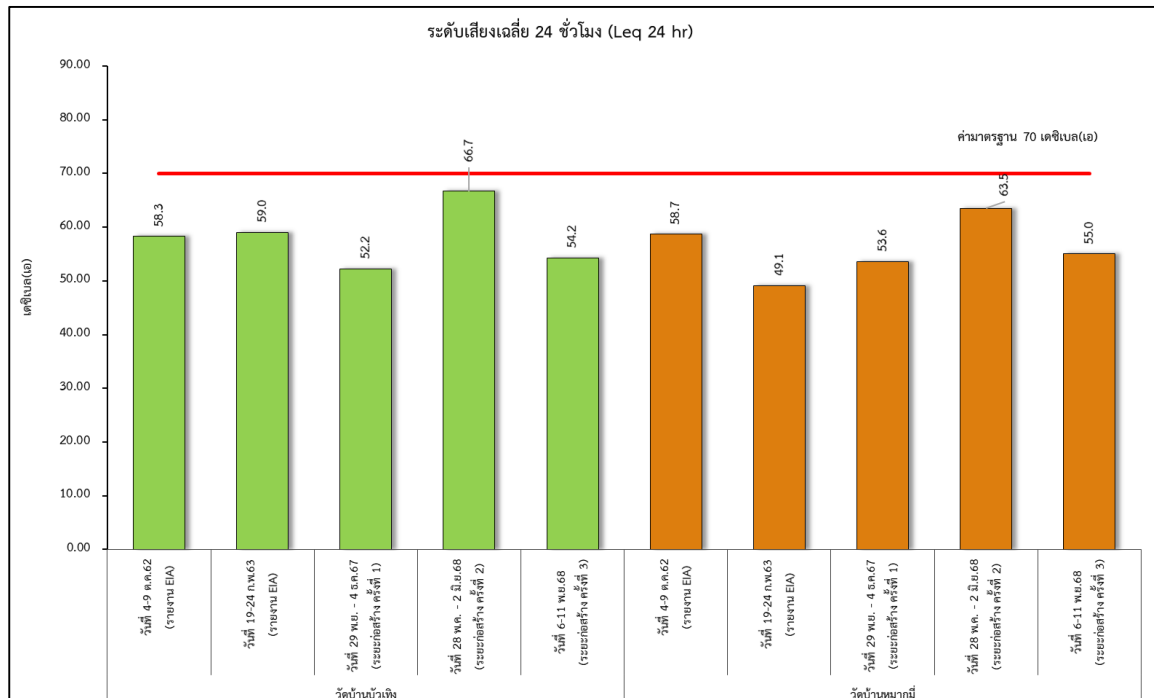
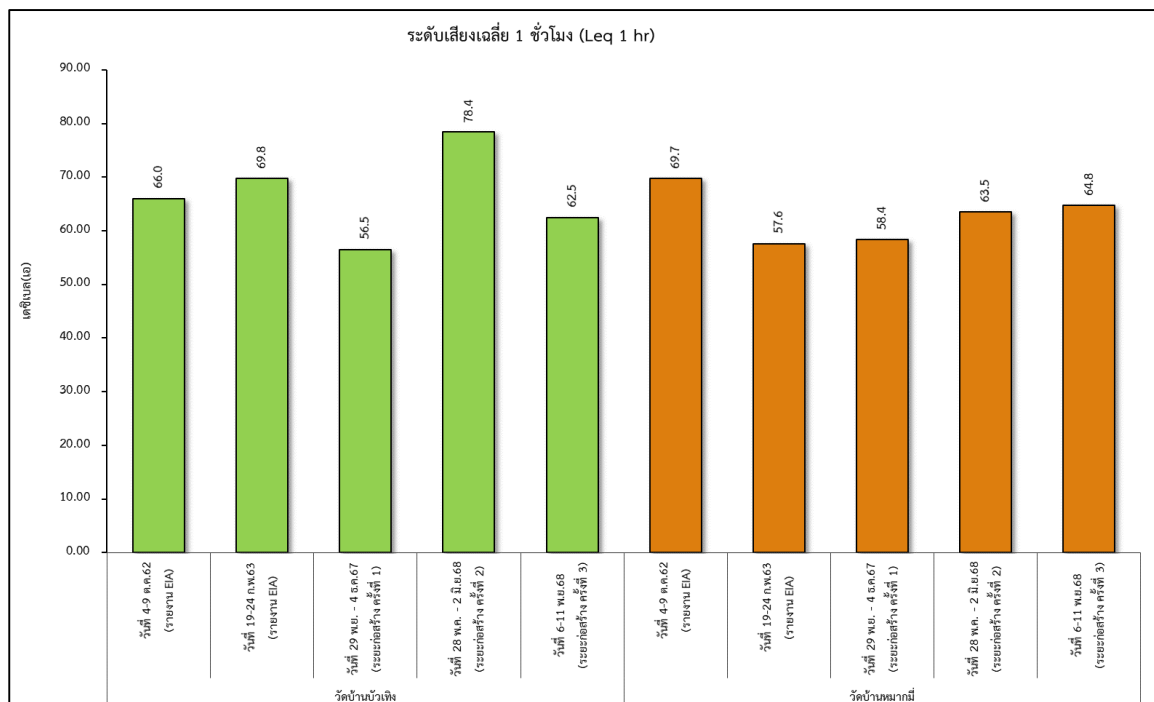
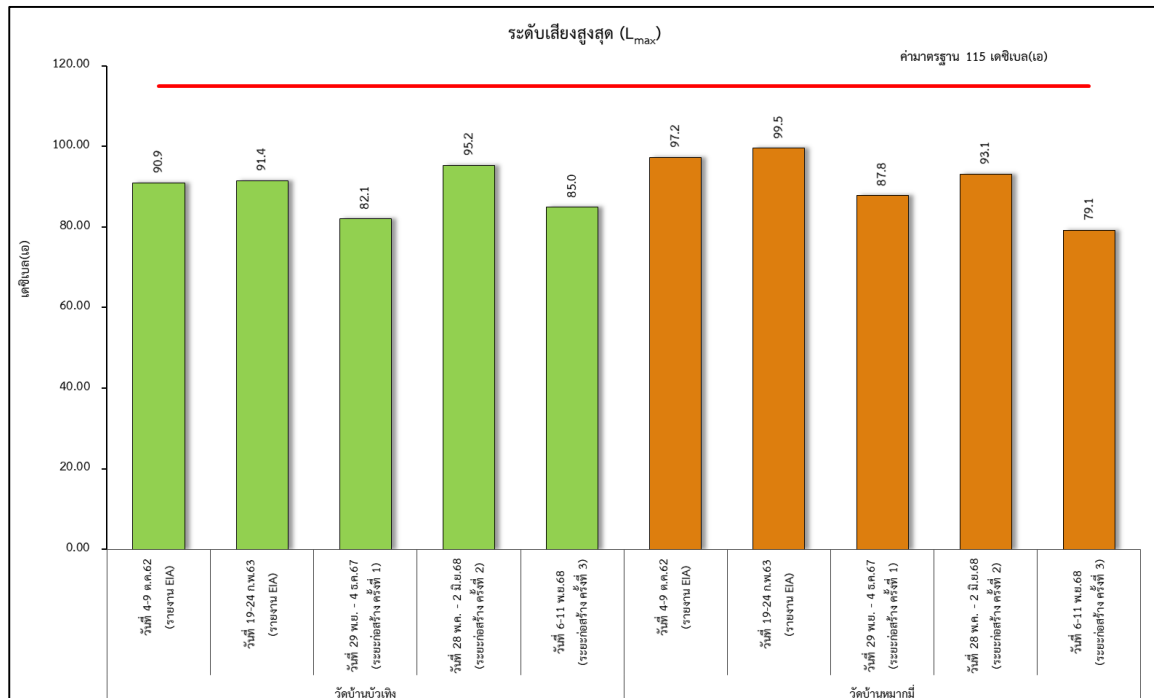
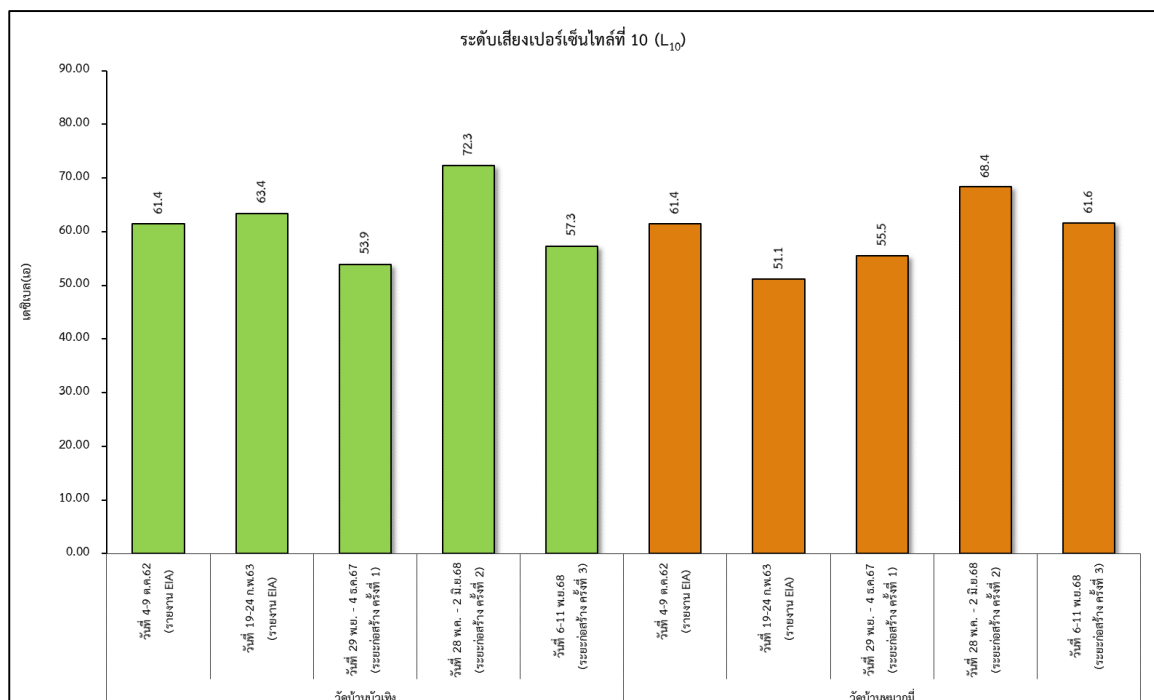
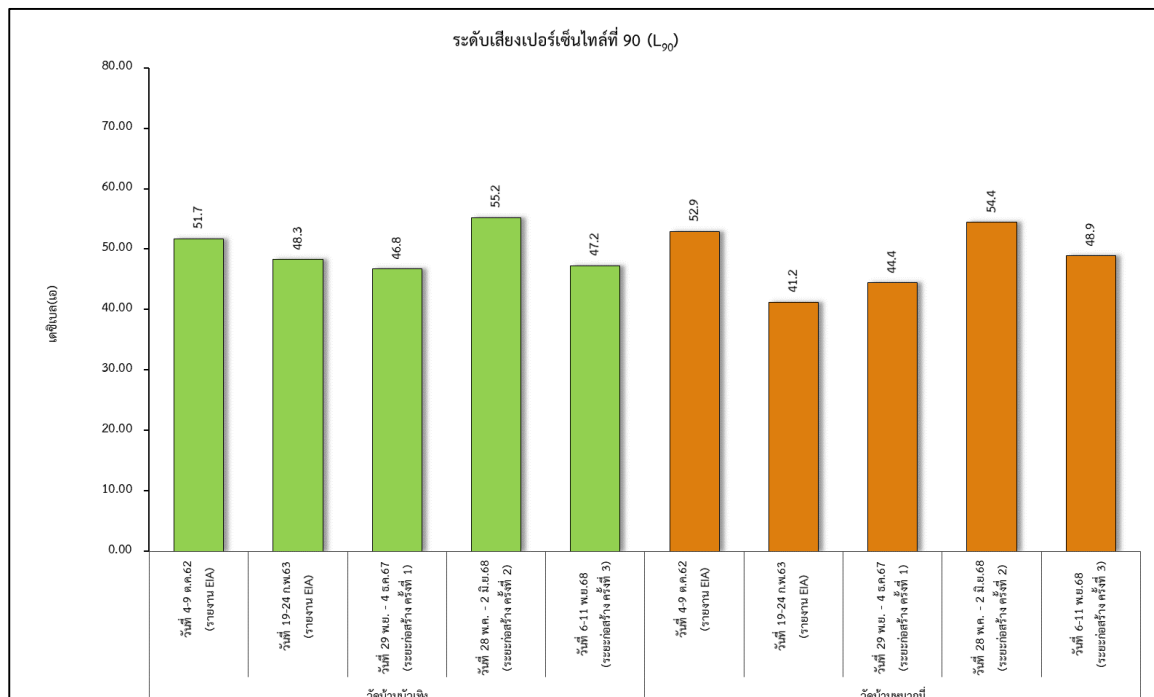
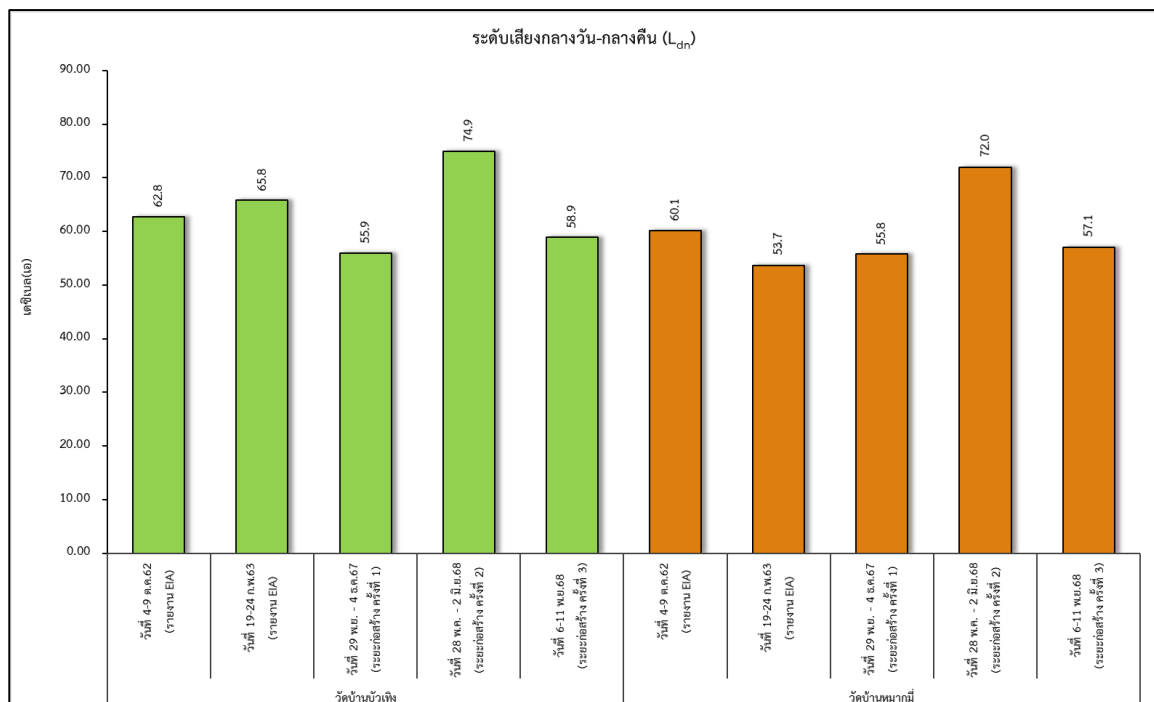
รูปที่ 4.2-8 เปรียบเทียบผลการติดตามตรวจสอบระดับเสียงทั่วไป

เมื่อพิจารณาผลการตรวจวัดระดับเสียงทั่วไประหว่างวันที่ 6-11 พฤศจิกายน 2568 เปรียบเทียบกับผลตรวจวัดระยะก่อสร้างครั้งที่ 1 พบว่า ค่าระดับเสียงเฉลี่ย 24 ชั่วโมง ( $L_{eq} 24 \text{ hr}$ ) ค่าระดับเสียงเฉลี่ย 1 ชั่วโมง ( $L_{eq} 1 \text{ hr}$ ) ระดับเสียงเปอร์เซ็นต์ไทล์ที่ 10 ( $L_{10}$ ) ระดับเสียงเปอร์เซ็นต์ไทล์ที่ 90 ( $L_{90}$ ) และระดับเสียงกลางวัน-กลางคืน ( $L_{dn}$ ) มีค่าเพิ่มขึ้นจากผลตรวจวัดระยะก่อสร้างครั้งที่ 1 ส่วนค่าระดับเสียงสูงสุด ( $L_{max}$ ) มีค่าลดลงจากผลตรวจวัดระยะก่อสร้างครั้งที่ 1 โดยทุกดัชนีมีค่าอยู่ในเกณฑ์มาตรฐานที่กำหนด

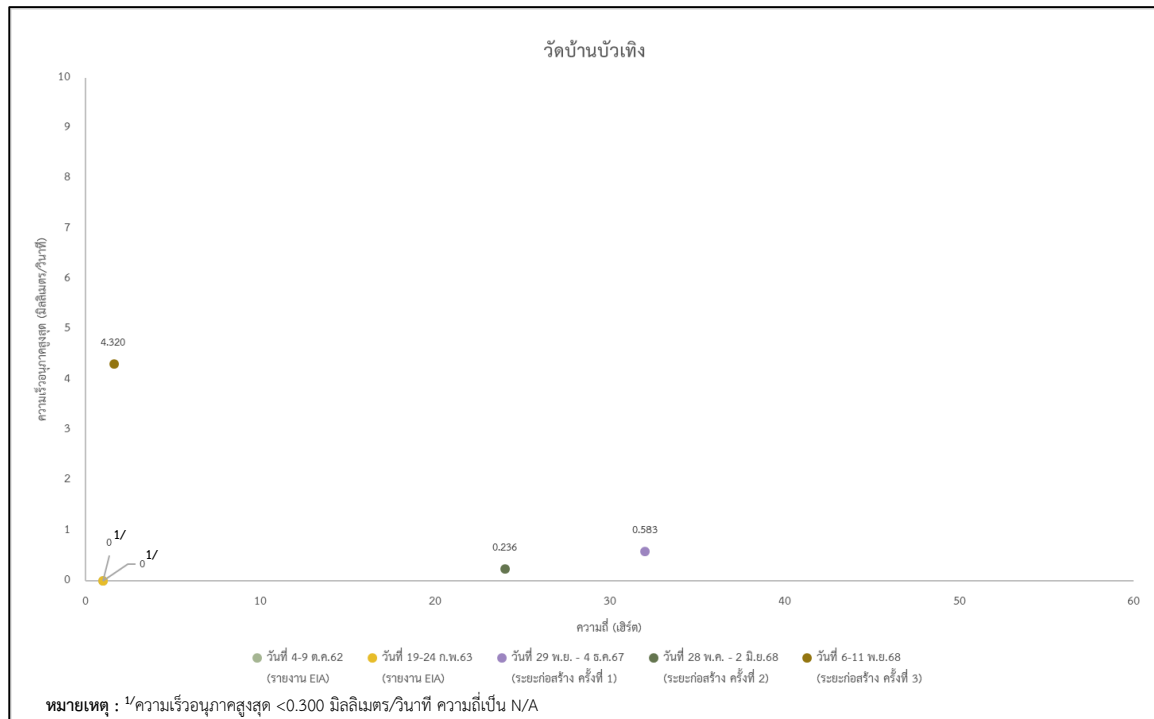
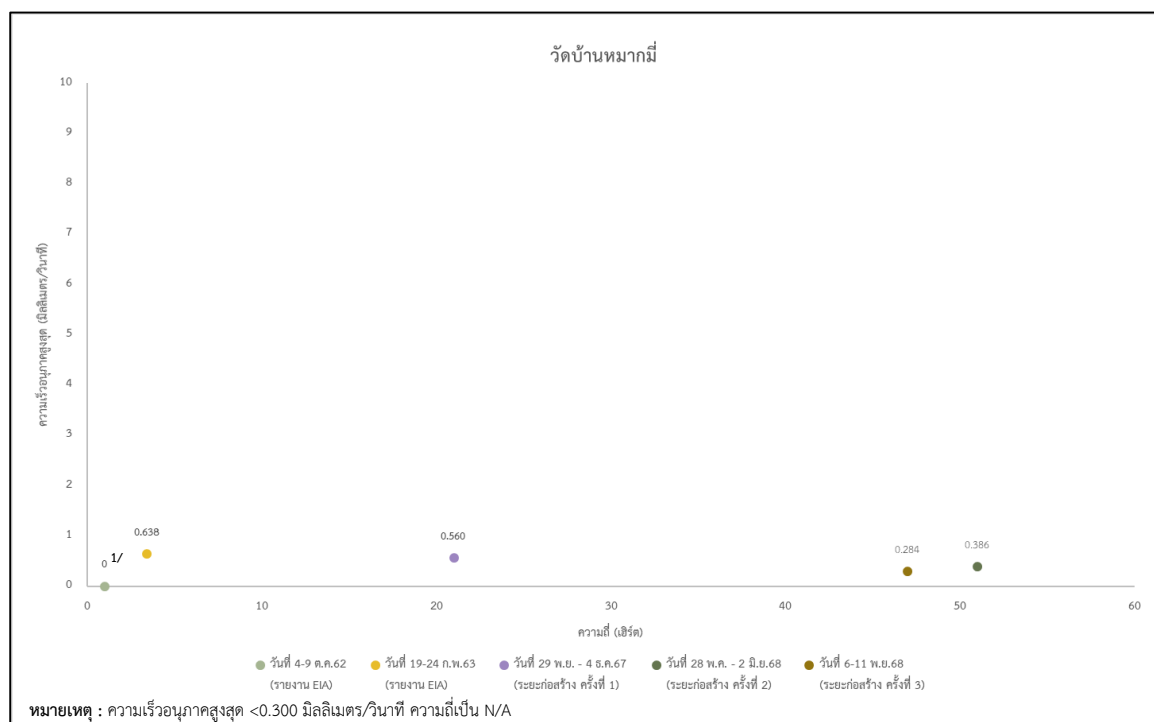
รูปที่ 4.2-10 เปรียบเทียบผลการตรวจวัดความสั่นสะเทือน

เมื่อพิจารณาผลการตรวจวัดความสั่นสะเทือนระหว่างวันที่ 6-11 พฤศจิกายน 2568 เปรียบเทียบกับผลตรวจวัดระยะก่อสร้างครั้งที่ 1 พบว่า ค่าความเร็วอนุภาคสูงสุด (Peak Particle Velocity) มีค่าลดลงจากผลตรวจวัดระยะก่อสร้างครั้งที่ 1 เมื่อนำมาเปรียบเทียบกับค่ามาตรฐานความสั่นสะเทือนเพื่อป้องกันผลกระทบต่ออาคารประเภทที่ 2 ตามประกาศคณะกรรมการสิ่งแวดล้อมแห่งชาติ ฉบับที่ 37 พ.ศ. 2553 พบว่า ค่าทั้งหมดมีค่าอยู่ในเกณฑ์มาตรฐานที่กำหนด
