### บทที่ 3

### ผลการติดตามตรวจสอบผลกระทบสิ่งแวดล้อม

ตารางที่ 3.1-1 ผลการปฏิบัติตามมาตรการติดตามตรวจสอบผลกระทบสิ่งแวดล้อม (ระยะก่อสร้าง) โครงการประตุน้ำไฟฟ้าโพธิ์ประทับช้าง จังหวัดพิจิตร ในปี พ.ศ. 2568

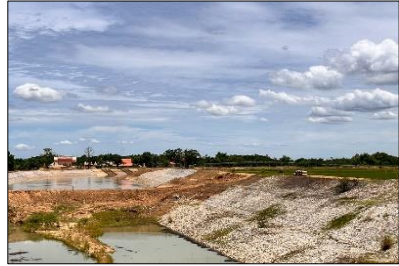
1.9 ตะกอน	กรมชลประทานติดตามตรวจสอบผู้ ดำเนินงานก่อสร้างในการปรับปรุงแก้ไข ปัญหาการกัดเซาะผิวดินบริเวณพื้นที่ ก่อสร้าง รวมทั้งการปรับแต่งผิวดินปลูก พืชคลุมดิน และวางเรียงหินบริเวณที่ลาด ชันที่อาจเกิดการกัดเซาะดิน	●	กรมชลประทานมีการก่อสร้างอาคาร ป้องกันการกัดเซาะเหนือประตูระบายน้ำ และมีการวางเรียงหินบริเวณที่ลาดชันที่ อาจเกิดการกัดเซาะดิน และจะมีการ ดำเนินการปลูกพืชคลุมดินในที่สุดท้ายของ การก่อสร้างโครงการ

การวางเรียงหินบริเวณที่ลาดชัน

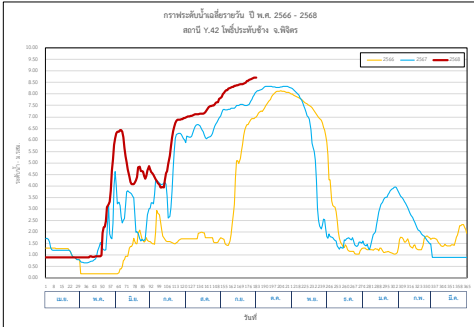
1.10 การชะล้าง พังทลายของดิน	ไม่มีมาตรการติดตามตรวจสอบผลกระทบ สิ่งแวดล้อม	-	ไม่มีมาตรการติดตามตรวจสอบผลกระทบ สิ่งแวดล้อม	
1.11 อุทกวิทยา น้ำผิวดิน	กรมชลประทานติดตั้งเสาตรวจวัดระดับ น้ำจำนวน 3 แห่ง บริเวณด้านเหนือน้ำ ท้ายน้ำและที่ตั้งประตูระบายน้ำ เพื่อ บันทึกข้อมูลระดับน้ำและคำนวณปริมาณ น้ำท่าที่ไหลผ่านประตูระบายน้ำ โดย ดำเนินการในปีสุดท้ายของระยะก่อสร้าง (ปีที่ 4)	●	ศูนย์อุทกวิทยาภาคเหนือตอนล่าง กรมชลประทาน ได้ดำเนินการติดตั้งเสา ตรวจวัดระดับน้ำและอุปกรณ์โทรมาตรขนาด เล็ก (Y42) แล้วเสร็จภายในเดือนมิถุนายน พ.ศ. 2566 และเริ่มเก็บบันทึกข้อมูลแบบราย 15 นาที ได้ตั้งแต่ช่วงต้นเดือนกรกฎาคม พ.ศ. 2566 โดยติดตั้งบริเวณเหนือโครงการ และ จะดำเนินการติดตั้งครบทุกจุดในปีสุดท้าย ของระยะก่อสร้าง (ปีที่ 6) ตามหัวข้อที่ 5.2.1 แผนการติดตามตรวจสอบผลกระทบด้าน อุทกวิทยาน้ำผิวดิน หน้าที่ 5-45

การสำรวจปริมาณน้ำ และกราฟแสดงระดับน้ำเฉลี่ยรายวันสถานี Y.42

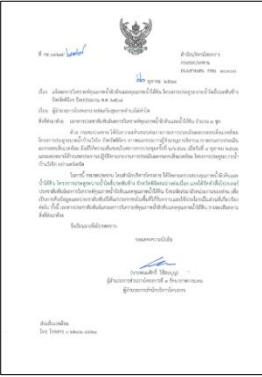
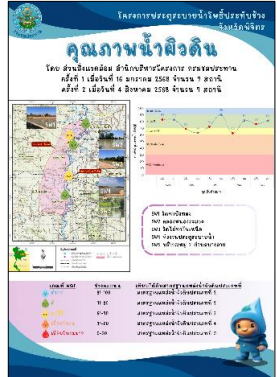
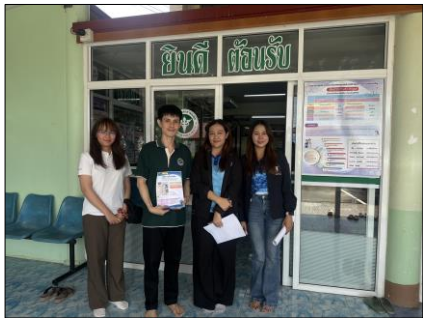
1.12 คุณภาพ น้ำผิวดิน	กรมชลประทานติดตามตรวจสอบ คุณภาพน้ำผิวดิน ปีละ 2 ครั้ง ในฤดูแล้ง และฤดูฝน จำนวน 5 จุดเก็บตัวอย่าง โดย ดำเนินการในปีที่ 2-4	●	กรมชลประทานดำเนินการเก็บตัวอย่าง น้ำผิวดิน จำนวน 5 จุด ครั้งที่ 1 เมื่อวันที่ 16 มกราคม 2568 และครั้งที่ 2 เมื่อวันที่ 4 สิงหาคม 2568 พบว่ามีคุณภาพน้ำเป็นไป ตามคุณภาพน้ำในแหล่งน้ำผิวดินประเภทที่ 3 แต่มีบางค่าที่ไม่เป็นไปตามเกณฑ์ มาตรฐานฯ ทางกรมชลประทานจึงจัดทำ สื่อประชาสัมพันธ์แจ้งผลการตรวจวัด คุณภาพน้ำผิวดินและลงพื้นที่มอบกับ โรงพยาบาลส่งเสริมสุขภาพตำบล ซึ่งเป็น สถานบริการระดับปฐมภูมิด้านสุขภาพที่มี ความใกล้ชิดกับชุมชนมากที่สุด ให้รับทราบ และให้ความรู้แก่ประชาชนในการนำน้ำไป ใช้ประโยชน์เบื้องต้นต่อไป

<p>ตัวอย่างสื่อประชาสัมพันธ์และลงพื้นที่มอบสื่อ ประชาสัมพันธ์ผลการตรวจวัดคุณภาพน้ำผิวดิน</p>

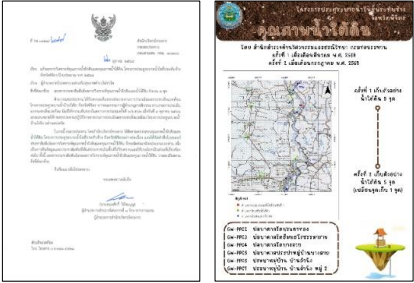
1.14 <u>คุณภาพ น้ำใต้ดิน</u>	กรมชลประทานติดตามตรวจสอบคุณภาพ น้ำใต้ดิน จำนวน 5 จุดเก็บตัวอย่าง ปีละ 2 ครั้ง (ฤดูแล้งและฤดูฝน) ในปี 2-4	●	กรมชลประทานดำเนินการเก็บตัวอย่างน้ำใต้ ดิน จำนวน 5 จุด ครั้งที่ 1 เมื่อวันที่ 3 มีนาคม 2568 และครั้งที่ 2 เมื่อวันที่ 7 กรกฎาคม 2568 พบว่าดัชนีคุณภาพน้ำใต้ดินส่วนใหญ่ ผ่านเกณฑ์มาตรฐาน ยกเว้นบางสถานีที่มีดัชนี คุณภาพน้ำใต้ดินเกินเกณฑ์มาตรฐาน ทาง กรมชลประทานจึงจัดทำและลงพื้นที่มอบสื่อ ประชาสัมพันธ์แจ้งผลการตรวจวัดคุณภาพน้ำ ใต้ดินไปยังโรงพยาบาลส่งเสริมสุขภาพตำบล ซึ่งเป็นสถานบริการระดับปฐมภูมิด้านสุขภาพ ที่มีความใกล้ชิดกับชุมชนมากที่สุด ให้ รับทราบและให้ความรู้แก่ประชาชนในการนำ น้ำไปใช้ประโยชน์เบื้องต้นต่อไป

ตัวอย่างสื่อประชาสัมพันธ์และลงพื้นที่มอบสื่อ ประชาสัมพันธ์ผลการตรวจวัดคุณภาพน้ำใต้ดิน

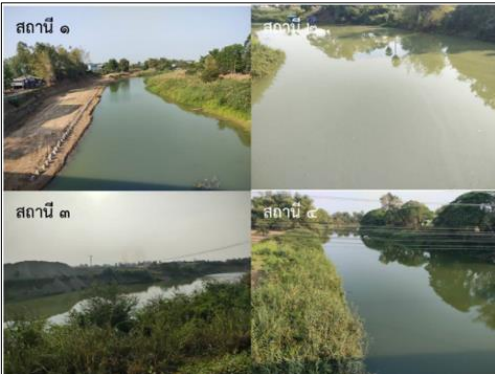
2.4 สิ่งมีชีวิตใน น้ำ	กรมชลประทานจัดตั้งงบประมาณให้กรม ประมงติดตามตรวจสอบสิ่งมีชีวิตในน้ำ ได้แก่ แพลงก์ตอนพืช แพลงก์ตอนสัตว์ สัตว์หน้าดิน และปลา ปีละ 2 ครั้ง ในฤดู แล้งและฤดูฝน จำนวน 4 จุดเก็บตัวอย่าง โดยดำเนินการในที่สุดท้ายของระยะ ก่อสร้าง (ปีที่ 4)	●	กรมชลประทานร่วมกับกรมประมง ได้ ดำเนินการติดตามตรวจสอบสิ่งมีชีวิตในน้ำ ได้แก่ แพลงก์ตอนพืช แพลงก์ตอนสัตว์ สัตว์ หน้าดิน และปลา โดยเก็บตัวอย่าง ปีละ 2 ครั้ง ครั้งที่ 1 ระหว่างวันที่ 1-4 เมษายน 2568 และ ครั้งที่ 2 ระหว่างวันที่ 29 กรกฎาคม- 1 สิงหาคม 2568 ตามหัวข้อที่ 5.2.5 แผนการ ติดตามตรวจสอบด้านนิเวศวิทยาทางน้ำ และทรัพยากรการประมง หน้า 5-108

<p>พื้นที่เก็บตัวอย่างทางการประมงทั้ง 4 สถานี</p>

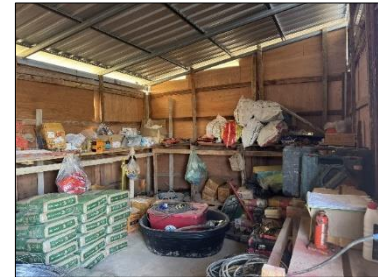
3.7 การใช้ ประโยชน์ที่ดิน	กรมชลประทานติดตามตรวจสอบการใช้ พื้นที่ในพื้นที่ก่อสร้างสำหรับกองเก็บวัสดุ ก่อสร้าง และเครื่องจักรต่าง ๆ ให้อยู่ใน พื้นที่ที่กำหนดเป็นเขตก่อสร้าง เพื่อลด การรบกวนการใช้ที่ดินบริเวณข้างเคียง	●	กรมชลประทานดำเนินการจัดวางกองเก็บ วัสดุก่อสร้าง และเครื่องจักรต่าง ๆ ให้อยู่ใน พื้นที่เขตก่อสร้างเท่านั้น

กองเก็บวัสดุก่อสร้างในพื้นที่ที่กำหนด
