การปฏิบัติตามมาตรการป้องกันและแก้ไข

ผลกระทบสิ่งแวดล้อม

2.1 การติดตามตรวจสอบการปฏิบัติตามมาตรการป้องกันและแก้ไขผลกระทบสิ่งแวดล้อม

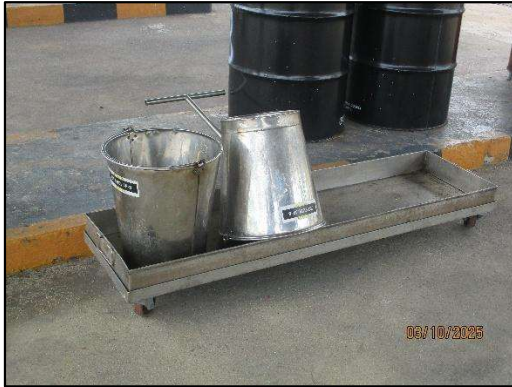
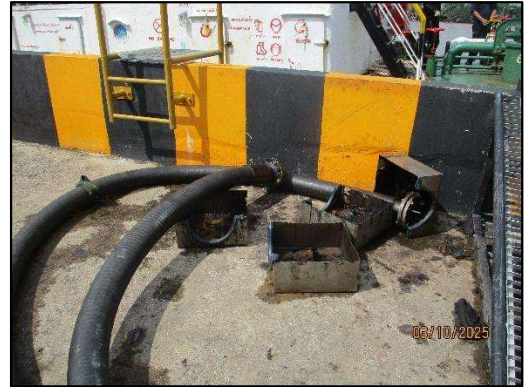
ภาพถ่ายที่ 2.2-1 ถาดสแตนเลสรองรับน้ำมันที่อาจจะรั่วไหลบริเวณเชื่อมต่อท่อ

องค์ประกอบทางสิ่งแวดล้อม	มาตรการป้องกันและแก้ไขผลกระทบ	สถานที่	ผลการปฏิบัติตามมาตรการ	ปัญหาอุปสรรค	เอกสารอ้างอิง
	1. จัดให้มีภาชนะรองรับบริเวณข้อต่อ ของท่อน้ำมันขณะทำการสูบน้ำมัน และควบคุมการสูบน้ำมันมิให้เกิดการรั่วไหลของน้ำมันลงสู่แหล่งน้ำสาธารณะ	พื้นที่โครงการ	- โครงการฯ จัดให้มีถังดิสแตนต์เป็นภาชนะรองรับบริเวณข้อต่อของท่อน้ำมันขณะทำการสูบน้ำมัน รวมทั้งจัดให้มีเจ้าหน้าที่ควบคุมดูแลตลอดเวลาทำการสูบน้ำมัน เพื่อไม่ให้เกิดการรั่วไหลของน้ำมันลงสู่แหล่งน้ำสาธารณะ	- ไม่พบปัญหา	ภาพถ่ายที่ 2.2-1 ถังดิสแตนต์รองรับน้ำมันที่อาจจะรั่วไหลบริเวณข้อต่อ

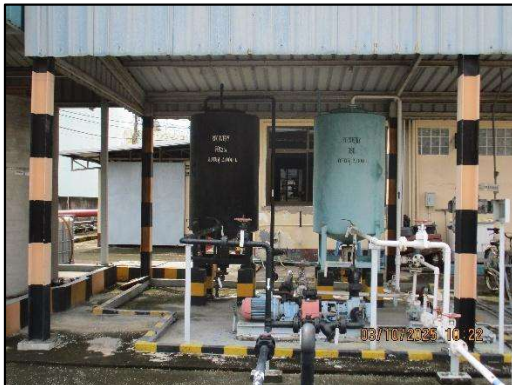
2. ตรวจสอบท่อที่ใช้น้ำมันที่รั่วไหล บริเวณลานสูบน้ำมัน Slop Tank มีให้ดูดซับ	พื้นที่โครงการ	- โครงการฯ มีการจัดทำแผนตรวจสอบและบำรุงรักษาท่อที่รองรับน้ำมันที่รั่วไหลบริเวณลานสูบน้ำมัน Slop Tank ประจำปี พ.ศ. 2568 และปฏิบัติตามแผนอย่างเคร่งครัด เพื่อป้องกันไม่ให้เกิดการรั่วไหลหรืออุดตัน	- ไม่พบปัญหา	ภาพถ่ายที่ 2.2-2 ที่ตั้ง Slop Tank ภายในพื้นที่โครงการ เอกสารแนบที่ 1 เอกสารเกี่ยวกับ การตรวจสอบและ บำรุงรักษา เครื่องจักร

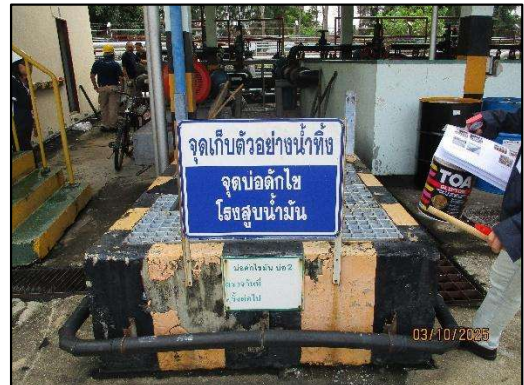
ภาพถ่ายที่ 2.2-3 บ่อดักไขมันภายในพื้นที่โครงการ

2.7) นำเสียที่เกิดขึ้นบริเวณคลังน้ำมัน ซึ่งน้ำมันเรือป่นจะต้องรวบรวมเข้าสู่ตู้ดูดซับน้ำมัน	พื้นที่โครงการ	- โครงการฯ ได้รวบรวมน้ำเสียที่เกิดขึ้นบริเวณคลังน้ำมันซึ่งมีน้ำมันเรือป่นโดยจะระบายลงรางระบายน้ำไปยังบ่อตกไขมันที่มีขนาด 1.5x2.0x2.5 เมตร ก่อนปล่อยลงสู่คลองบางจาก	- ไม่พบปัญหา	เอกสารแนบที่ 7 รายการอุปกรณ์ กำจัดคราบน้ำมัน เอกสารแนบที่ 8 แบบฟอร์มการ ตรวจสอบอุปกรณ์ เก็บคราบน้ำมัน
					ภาพถ่ายที่ 2.2-3 บ่อตกไขมันภายใน พื้นที่โครงการ

องค์ประกอบทางสิ่งแวดล้อม	มาตรการป้องกันและแก้ไขผลกระทบ	สถานที่	ผลการปฏิบัติตามมาตรการ	ปัญหาอุปสรรค	เอกสารอ้างอิง
5. มาตรการด้านการสาธารณสุข (ต่อ)	5.2) จัดให้มีบ่อพักน้ำในบริเวณคลังน้ำมัน พร้อมบำรุงรักษาให้อยู่ในสภาพที่สามารถใช้งานได้โดยไม่มีประสิทธิภาพตลอดเวลา	พื้นที่โครงการ	- โครงการฯ มีบ่อพักน้ำ และมีการดำเนินการบำรุงรักษาบ่อพักน้ำเป็นประจำทุกวันเพื่อให้สามารถใช้งานได้โดยไม่มีประสิทธิภาพตลอดเวลา	- ไม่พบปัญหา	ภาพถ่ายที่ 2.2-3 บ่อพักน้ำมันภายในพื้นที่โครงการ เอกสารแนบที่ 3 แผนการดำเนินงานบำรุงรักษาน้ำมัน

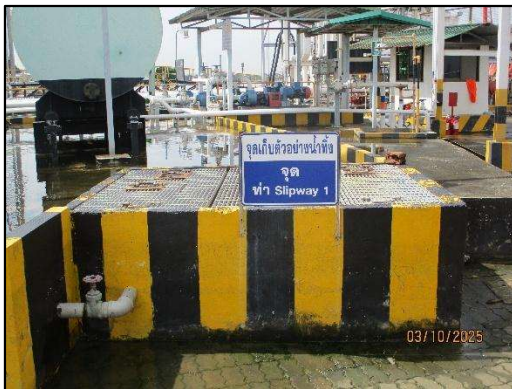
ถังดักไขมัน Slipway 1

จุดตรวจวัด	วันที่ตรวจวัด	หน่วย	ผลการตรวจวิเคราะห์		
			บีโอดี (BOD ₅)	น้ำมันและไขมัน (Oil and Grease)	ตะกั่ว (Pb)
1. บ่อดักน้ำมัน Slipway 1	2 ก.ค. 68	มก./ล.	<2	<2	0.02
	2 ต.ค. 68	มก./ล.	<2	<2	<0.01
2. บ่อดักน้ำมัน Slipway 2	2 ก.ค. 68	มก./ล.	14	2	0.02
	2 ต.ค. 68	มก./ล.	18	<2	<0.01
3. บ่อดักไขมัน บริเวณหน้า ท่าเทียบเรือ 18G	2 ก.ค. 68	มก./ล.	<2	<2	0.02
	2 ต.ค. 68	มก./ล.	<2	<2	<0.01
มาตรฐาน ^{1/, 2/, 3/}		มก./ล.	≤20	≤5.0	≤0.2

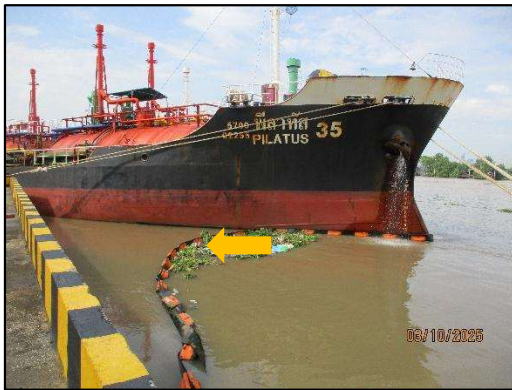
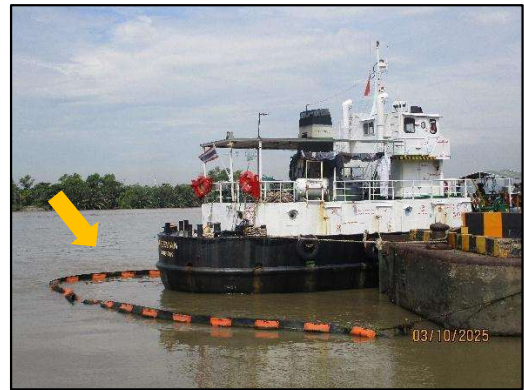
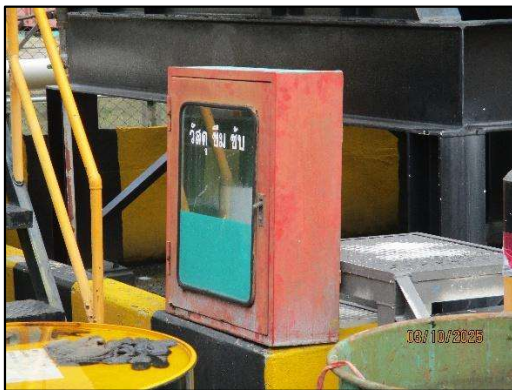
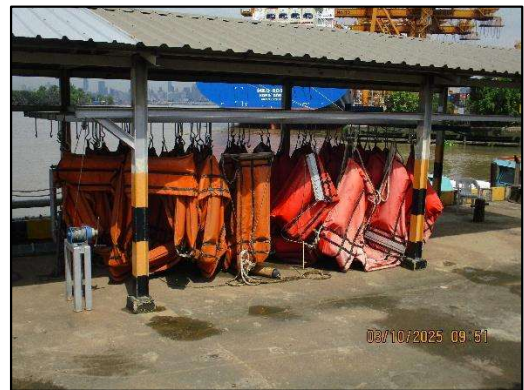
ภาพถ่ายที่ 2.2-7 การติดตั้งอุปกรณ์กำจัดคราบน้ำมัน รวมทั้งเรือกำจัดคราบน้ำมันและดับเพลิงประจำท่าเทียบเรือ

องค์ประกอบทางสิ่งแวดล้อม	มาตรการป้องกันและแก้ไขผลกระทบ	สถานที่	ผลการปฏิบัติตามมาตรการ	ปัญหาอุปสรรค	เอกสารอ้างอิง
2. มาตรการด้านคุณภาพน้ำ นิเวศวิทยา ทางน้ำ และ นิเวศวิทยา ทางบก (ต่อ)	2.6) จัดทำให้มีอุปกรณ์กำจัดคราบน้ำมัน เช่น BOOM และ SKIMMER ประจําอยู่บริเวณหน้าท่าเทียบเรือ	พื้นที่โครงการ	- โครงการฯ จัดให้มีอุปกรณ์กำจัดคราบน้ำมัน BOOM และ SKIMMER ประจําอยู่บริเวณหน้าท่า และดำเนินการบำรุงรักษาให้มีความพร้อมในการใช้งานอย่างต่อเนื่อง	- ไม่พบปัญหา	ภาพถ่ายที่ 2.2-7 การติดตั้งอุปกรณ์ กำจัดคราบน้ำมัน รวมทั้งเรือกำจัด คราบน้ำมันและ ดับเพลิงประจำ ท่าเทียบเรือ

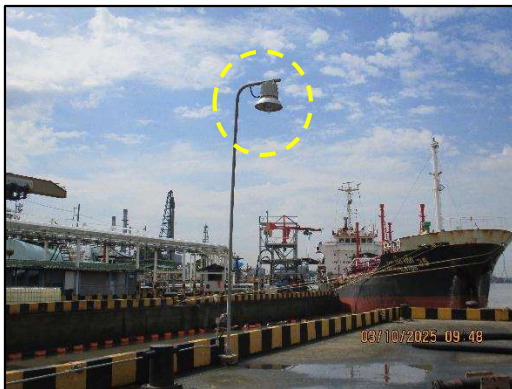
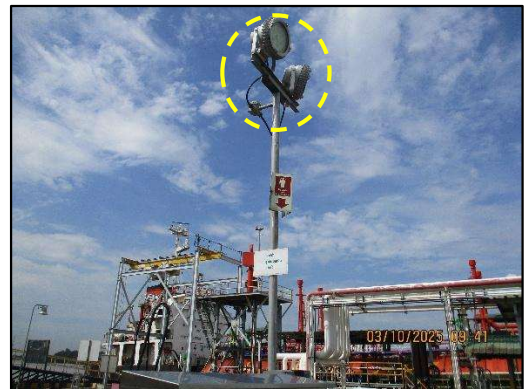
4. มาตรการด้านการคมนาคมทางน้ำ	4.1) ติดตั้งไฟแสงสว่าง เพื่อแสดงขอบเขตของท่าเทียบเรือให้สามารถมองเห็นได้อย่างชัดเจนในเวลากลางคืน โดยทำการติดตั้งอย่างน้อย 2 จุดบริเวณท่าเทียบเรือ	พื้นที่โครงการ	- โครงการฯ มีการติดตั้งสัญญาณไฟแสดงขอบเขตท่าเทียบเรือ และติดตั้งหลอดไฟให้แสงสว่างทั่วบริเวณท่าเทียบเรือ เพื่อให้สามารถมองเห็นได้อย่างชัดเจนในเวลากลางคืน	- ไม่พบปัญหา	ภาพถ่ายที่ 2.2-9 ไฟแสดงขอบเขตท่าเทียบเรือ และไฟให้แสงสว่างบริเวณท่าเทียบเรือ

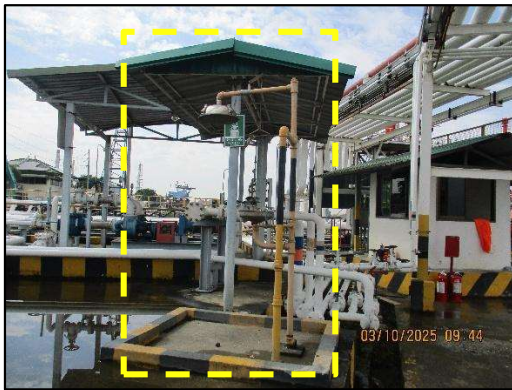
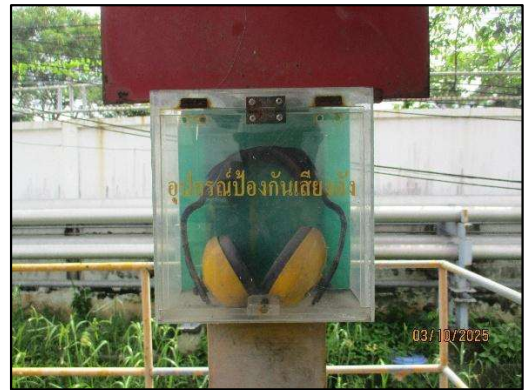
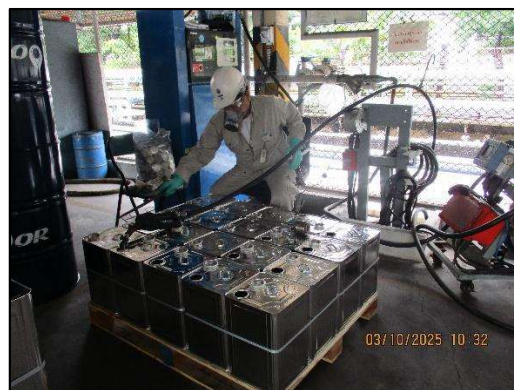
ภาพถ่ายที่ 2.2-14 การจัดเตรียมอุปกรณ์ป้องกันอันตรายส่วนบุคคล และอุปกรณ์ระงับเหตุฉุกเฉินต่างๆ

7. มาตรการด้านอาชีวอนามัยและความปลอดภัย	7.1) จัดเตรียมเครื่องมือป้องกันอันตรายให้กับพนักงานที่ทำงานในพื้นที่เสี่ยงภัย	พื้นที่โครงการ	- โครงการฯ จัดให้มีการเตรียมอุปกรณ์ป้องกันอันตรายส่วนบุคคลให้แกพนักงานปฏิบัติงานในพื้นที่เสี่ยงภัย โดยจัดเตรียมอุปกรณ์ดังกล่าวไว้บริเวณพื้นที่เสี่ยงภัย และมีการตรวจสอบประสิทธิภาพการใช้งานอยู่เป็นประจำ รวมทั้งการจัดเตรียมอุปกรณ์ช่วยระงับเหตุ เช่น ปุ่มหยุดฉุกเฉิน และที่ชำระล้างฉุกเฉิน เป็นต้น พร้อมทั้งจัดทำป้ายเตือน และป้ายระวังต่างๆ และแสดงจุดรวมพลภายในบริเวณพื้นที่ปฏิบัติงานทั้งในพื้นที่คลัง และบริเวณท่าเทียบเรือ	- ไม่พบปัญหา	ภาพถ่ายที่ 2.2-12 ป้ายเตือนให้มีการสวมใส่อุปกรณ์ป้องกันอันตรายส่วนบุคคลต่างๆ ภาพถ่ายที่ 2.2-13 การติดตั้งอุปกรณ์ระงับเหตุฉุกเฉินบริเวณต่างๆ ภาพถ่ายที่ 2.2-14 การจัดเตรียมอุปกรณ์ป้องกันอันตรายส่วนบุคคลและอุปกรณ์ระงับเหตุฉุกเฉินต่างๆ

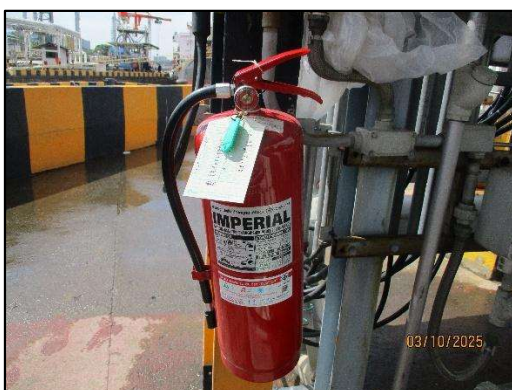
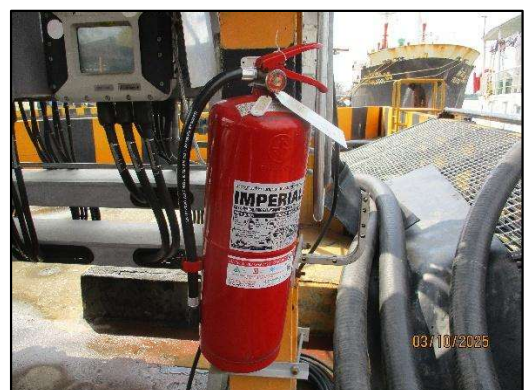
ภาพถ่ายที่ 2.2-15 ป้ายแสดงการตรวจสอบประสิทธิภาพของเครื่องดับเพลิง

องค์ประกอบทางสิ่งแวดล้อม	มาตรการป้องกันและแก้ไขผลกระทบ	สถานที่	ผลการปฏิบัติตามมาตรการ	ปัญหาอุปสรรค	เอกสารอ้างอิง
7. มาตรการด้าน อาชีวอนามัย และความ ปลอดภัย (ต่อ)	7.1 จัดเตรียมเครื่องมือป้องกันอันตรายให้กับพนักงานที่ทำงานในพื้นที่เสี่ยงภัย (ต่อ)				ภาพถ่ายที่ 2.2-15 ป้ายแสดงการ ตรวจสอบ ประสิทธิภาพของ เครื่องดับเพลิง ภาพถ่ายที่ 2.2-16 ป้ายแสดงจุดรวมพล บริเวณต่างๆ ภาพถ่ายที่ 2.2-17 การติดตั้งสัญญาณ แจ้งเหตุฉุกเฉิน และ ป้ายแสดงการ ประกาศระดับเตือน ภัยต่างๆ
