โครงการ Atmoz ลาดพร้าว 15 (แอทโมซ ลาดพร้าว 15) ต่อไปนี้จะเรียกว่า “โครงการ” ดำเนินการโดยนิติบุคคลอาคารชุด แอทโมซ ลาดพร้าว 15 ตั้งอยู่ที่เลขที่ 477 ซอยลาดพร้าว 15 แขวงจอมพล เขตจตุจักร กรุงเทพมหานคร 10900 บนเนื้อที่ 4-0-15.1 ไร่ หรือ 6,460.4 ตารางเมตร เป็นโครงการประเภทอาคารอยู่อาศัยรวม (อาคารชุด) มีจำนวนห้องชุดรวมทั้งสิ้น 572 ห้อง (แบ่งเป็นห้องชุดเพื่อการพักอาศัย จำนวน 570 ห้อง และห้องชุดเพื่อการพาณิชย์ (ร้านค้า) จำนวน 2 ห้อง) ประกอบด้วยอาคารชุดพักอาศัย ขนาดความสูง 8 ชั้น และชั้นใต้ดิน 1 ชั้น จำนวน 1 อาคาร (อาคาร A) ความสูง 22.95 เมตร (ความสูงวัดถึงระดับพื้นชั้นหลังคา) อาคารชุดพักอาศัย ขนาดความสูง 8 ชั้น จำนวน 2 อาคาร ความสูง 22.95 เมตร (อาคาร B ความสูงวัดถึงระดับพื้นชั้นดาดฟ้า ส่วนอาคาร C ความสูงวัดถึงระดับพื้นชั้นหลังคา) ทางเชื่อมอาคาร A และ B และทางเชื่อมอาคาร B และ C

รายงานผลการปฏิบัติตามมาตรการป้องกันและแก้ไขผลกระทบสิ่งแวดล้อม และมาตรการติดตามตรวจสอบผลกระทบสิ่งแวดล้อม  
โครงการ Atmoz ลาดพร้าว 15 (แอทโมซ ลาดพร้าว 15) (ระยะดำเนินการ) ของนิติบุคคลอาคารชุด แอทโมซ ลาดพร้าว 15  
ระหว่างเดือนกรกฎาคม-ธันวาคม พ.ศ. 2568

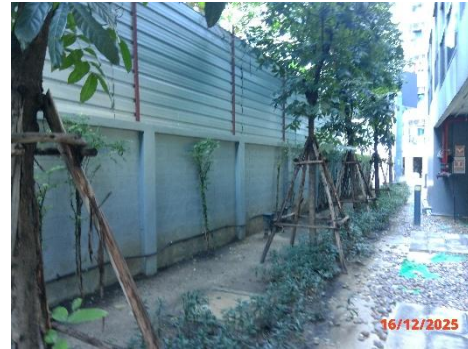
ภาพที่ 2.2-1 รั้วโดยรอบพื้นที่โครงการ

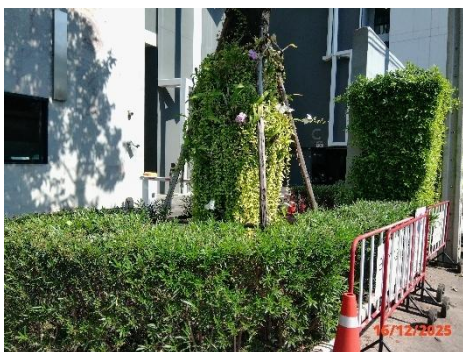
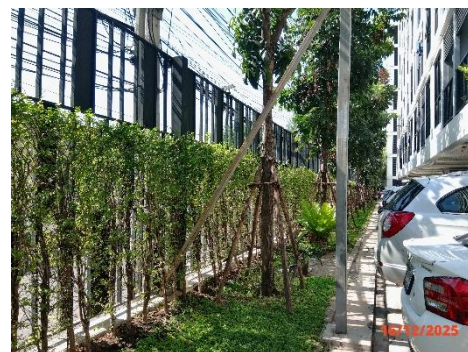
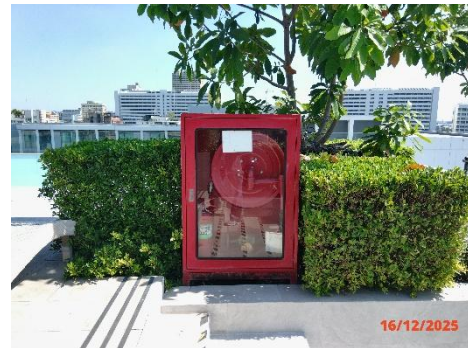
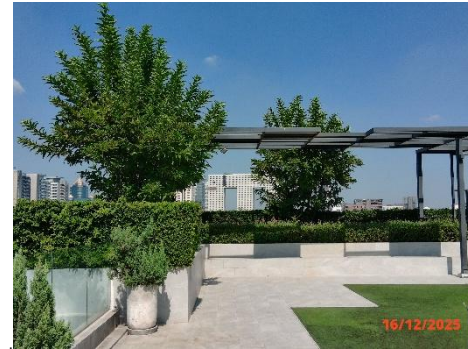
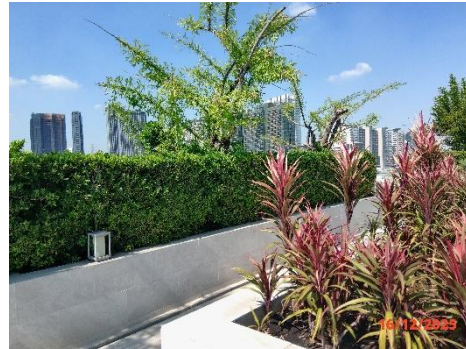
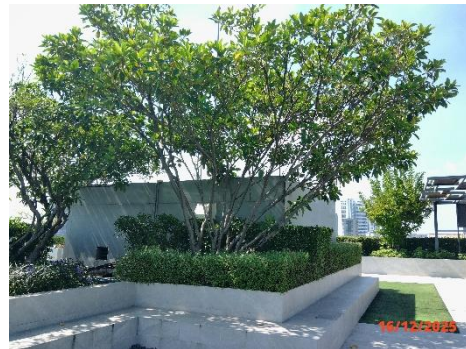
ภาพที่ 2.2-2 พื้นที่สีเขียว และการดูแลพื้นที่สีเขียวภายในโครงการ

ภาพที่ 2.2-2 (ต่อ) พื้นที่สีเขียว และการดูแลพื้นที่สีเขียวภายในโครงการ

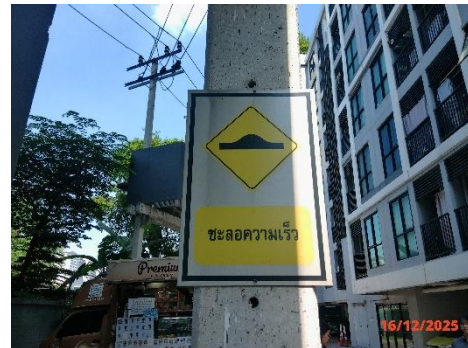
ภาพที่ 2.2-6 สันนูนลดความเร็ว

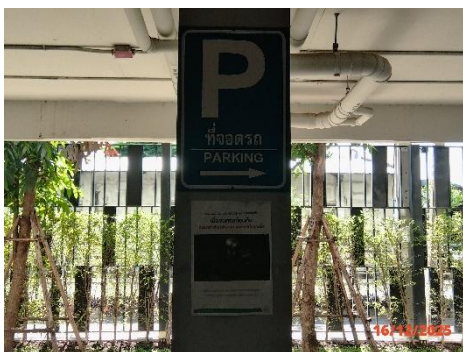
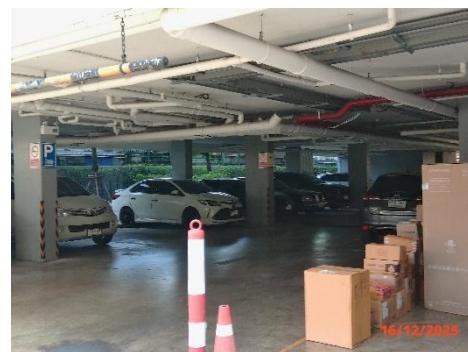
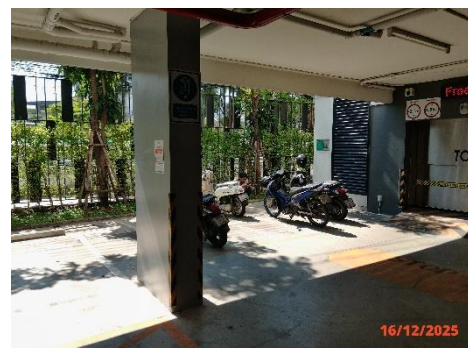
ภาพที่ 2.2-8 พื้นที่จอดรถ

(ระบบจอดรถอัตโนมัติ ระบบเตือนอัคคีภัยในระบบจอดรถ และมีผนังกันไฟ ที่จอดรถจักรยานยนต์)

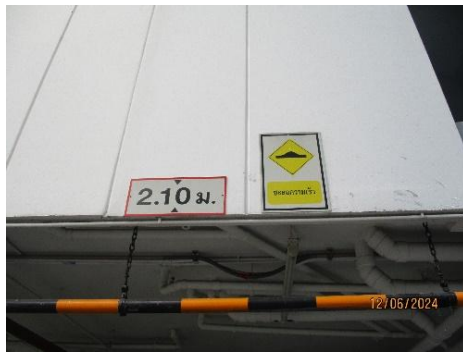
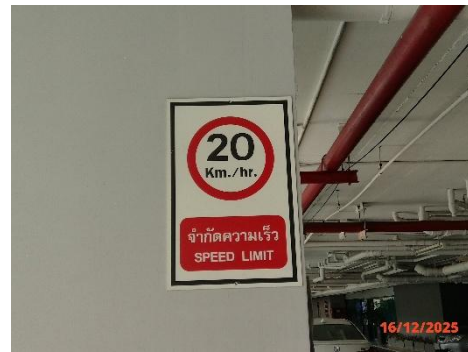
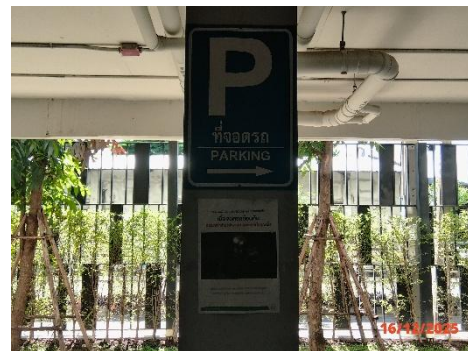
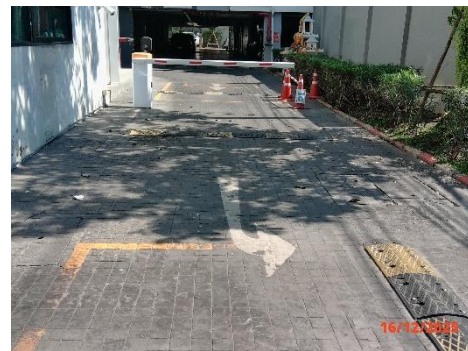
ภาพที่ 2.2-9 สัญลักษณ์จราจร

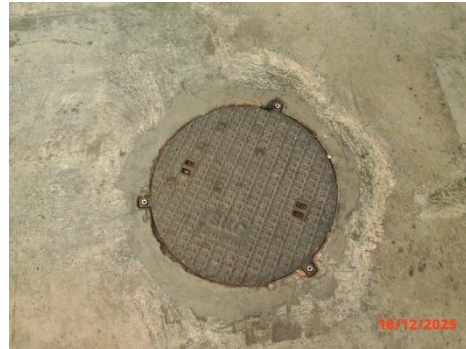
ภาพที่ 2.2-11 ระบบบำบัดน้ำเสีย  
แบบ Activated Sludge

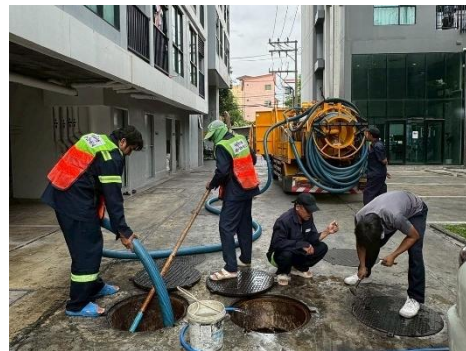
ภาพที่ 2.2-13 การสูบลากไขมัน

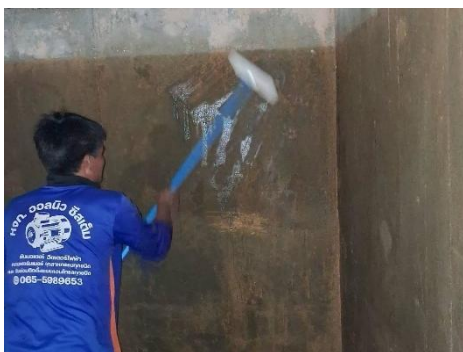
ภาพที่ 2.2-16 การล้างถังเก็บน้ำ

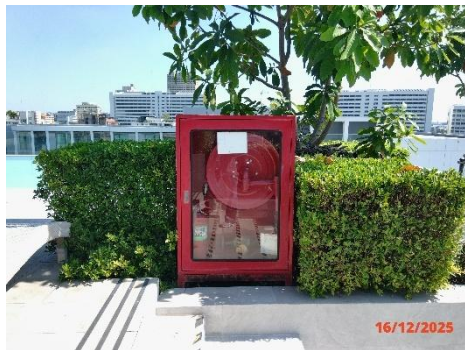
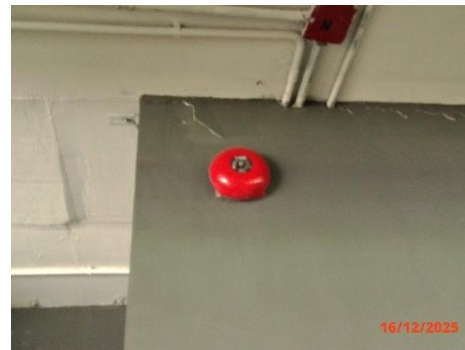
ภาพที่ 2.2-31 ระบบป้องกันอัคคีภัย

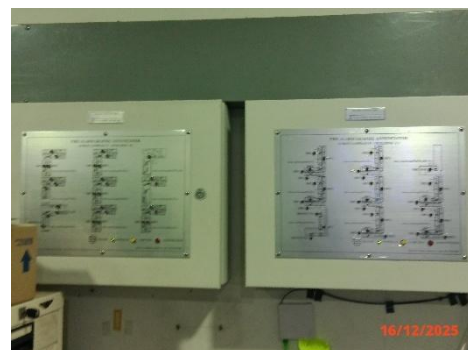
ภาพที่ 2.2-32 ระบบเตือนอัคคีภัย

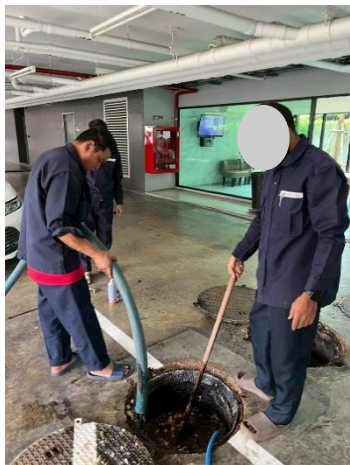
ภาพที่ 2.2-43 การดูแลรักษา และควบคุมระบบบำบัดน้ำเสีย

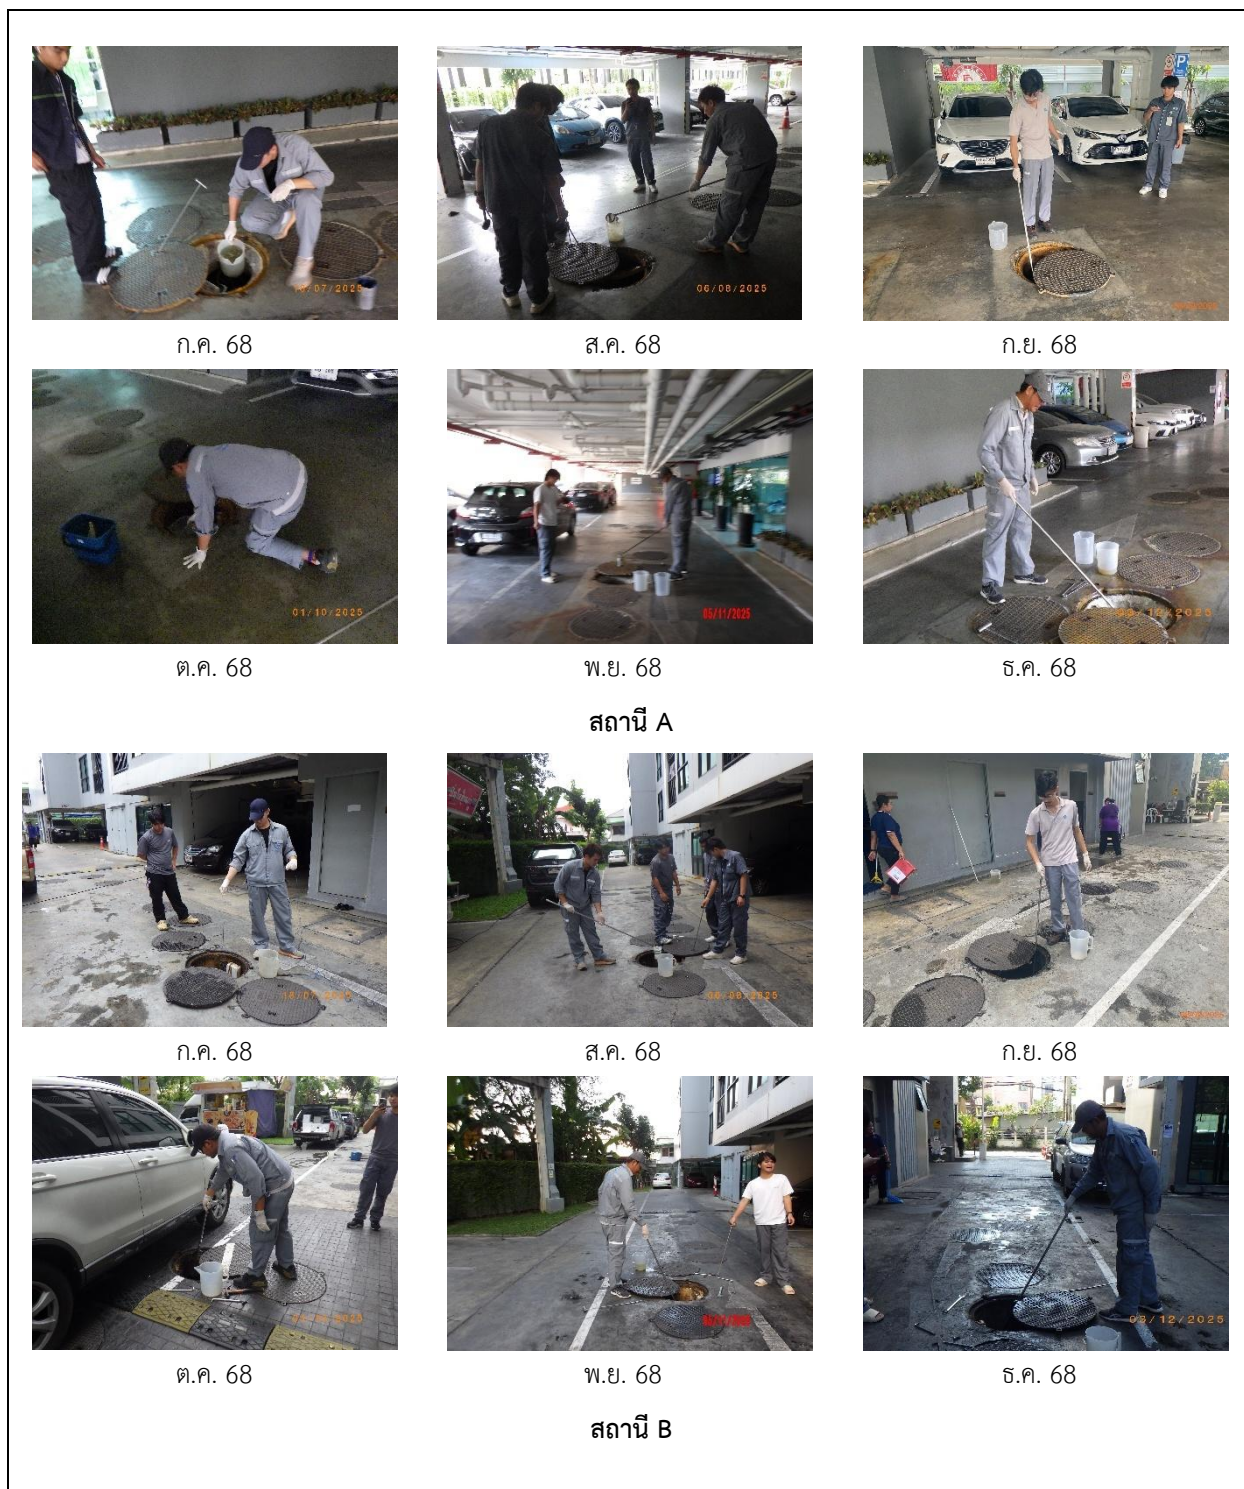
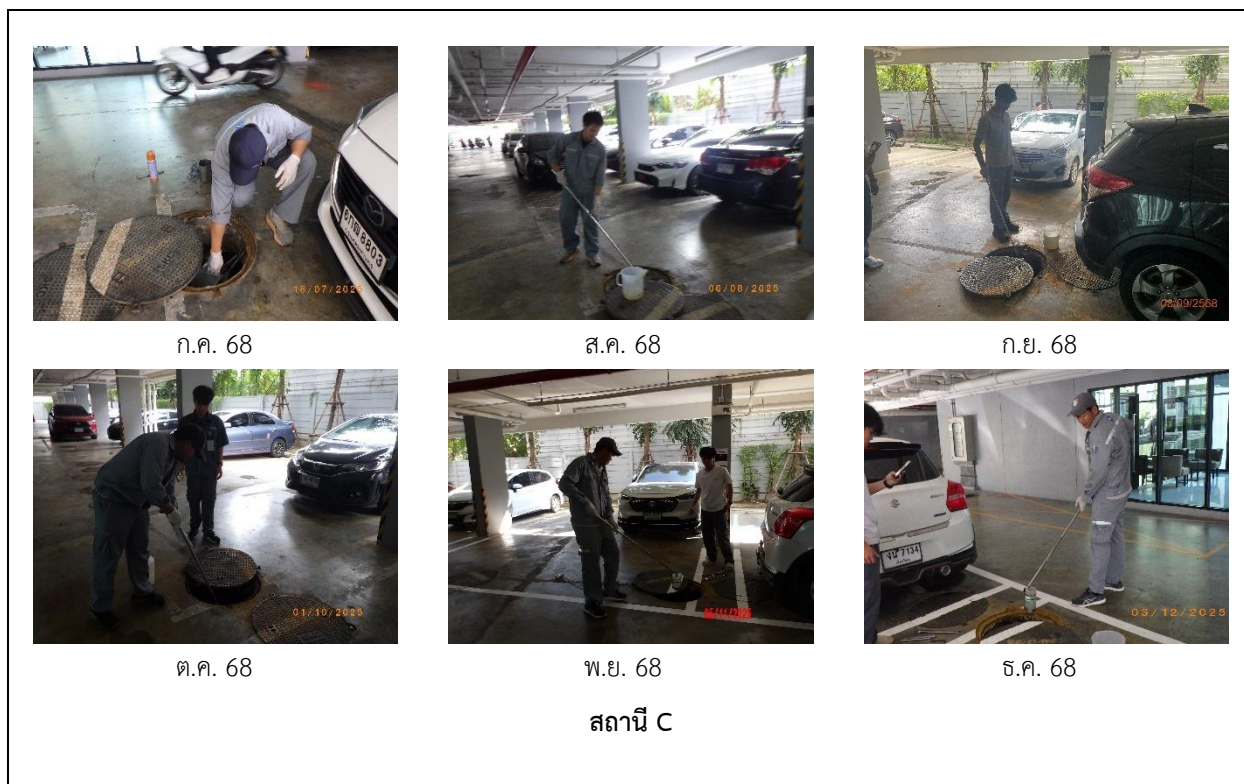
ภาพที่ 3.4-3 การเก็บตัวอย่างคุณภาพน้ำทิ้ง บริเวณบ่อปรับสภาพน้ำของระบบบำบัดน้ำเสียก่อน  
การบำบัด โครงการ Atmoz ลาดพร้าว 15 (แอทโมซ ลาดพร้าว 15) (ระยะดำเนินการ)  
ของนิติบุคคลอาคารชุด แอทโมซ ลาดพร้าว 15 ระหว่างเดือนกรกฎาคม-ธันวาคม พ.ศ. 2568

ภาพที่ 3.4-3 (ต่อ) การเก็บตัวอย่างคุณภาพน้ำทิ้ง บริเวณบ่อปรับสภาพน้ำของระบบบำบัดน้ำเสียก่อน  
การบำบัด โครงการ Atmoz ลาดพร้าว 15 (แอทโมซ ลาดพร้าว 15) (ระยะดำเนินการ)  
ของนิติบุคคลอาคารชุด แอทโมซ ลาดพร้าว 15 ระหว่างเดือนกรกฎาคม-ธันวาคม พ.ศ. 2568
