ผลการดำเนินงานด้านการฟื้นฟูพื้นที่ทำเหมือง

รายงานแผนการฟื้นฟูพื้นที่โครงการทำเหมือง

บริษัท ทำอุแทไผ่หนึ่ง จำกัด

ประทานบัตรที่ 30340/16397

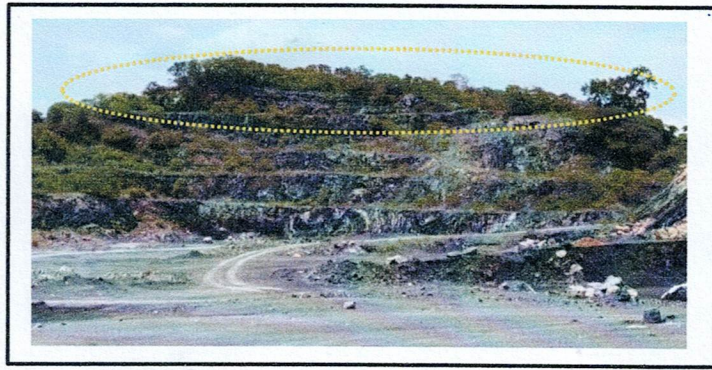
การปรับสภาพพื้นที่ ปลูกต้นไม้ พืชคลุมดิน หน้าเหมืองเป็นชั้นบันไดตามที่กำหนดไว้ในแผนผังโครงการ การดูแลรักษาพื้นที่ฟื้นฟู
ในช่วงที่ผ่านมา โดยการปลูกซ่อมแซมไม้ท้องถิ่นที่ตาย และใส่ปุ๋ยบำรุงดินเพื่อให้พันธุ์ไม้เจริญเติบโตดีขึ้น

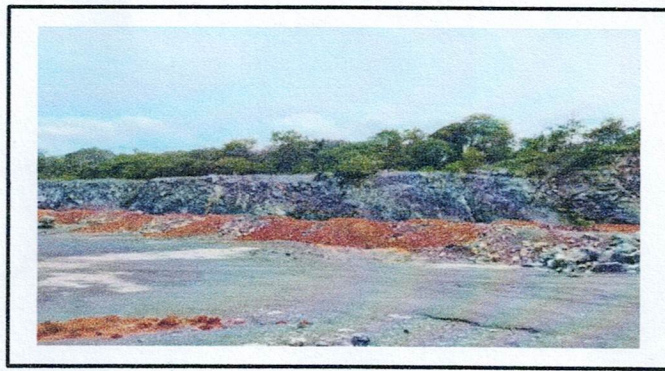
การปรับลดความลาดชันบริเวณชั้นบันได เพื่อสร้างเสถียรภาพ
และการนำดินไปถมบริเวณดินชั้นบันไดที่สิ้นสุดการทำเหมืองแล้ว และปลูกต้นไม้โตเร็วด้านบน

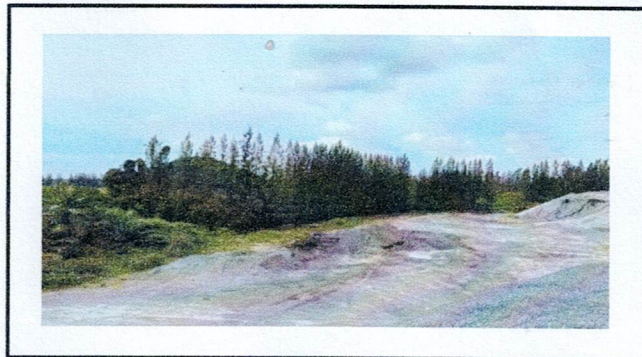
การดูแลรักษาพื้นที่ฟื้นฟู ที่มีการปลูกต้นไม้ และดูแลแนวต้นไม้เดิมตามแนวเขตพื้นที่โครงการด้านทิศเหนือ และพื้นที่โรงโม่หิน

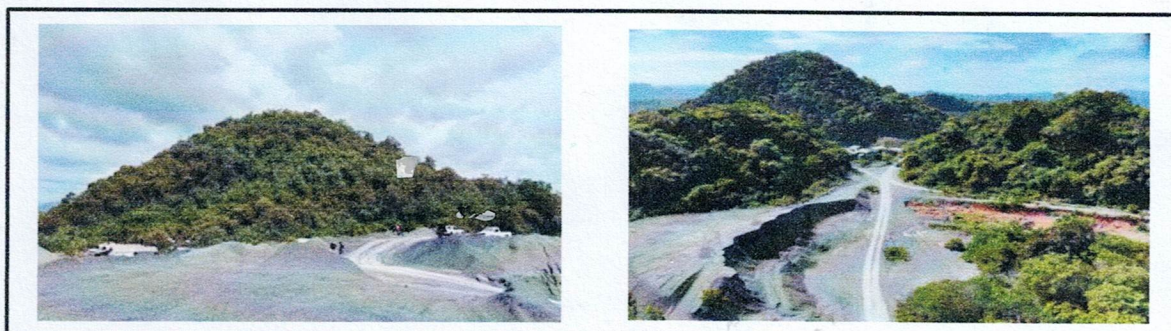
การดูแลต้นไม้และรักษาสภาพพื้นที่บริเวณที่ยังไม่มีกิจกรรมการทำเหมือง ให้อยู่ในสภาพเดิม
