บทที่ 2

ผลการปฏิบัติตามมาตรการป้องกันและแก้ไขผลกระทบสิ่งแวดล้อม

**ตารางที่ 2-2 ผลการปฏิบัติตามมาตรการป้องกันและแก้ไขผลกระทบสิ่งแวดล้อม และมาตรการติดตามตรวจสอบผลกระทบสิ่งแวดล้อม
โครงการท่าเทียบเรือ บริษัท ร่มพูนไทย จำกัด ระหว่างเดือนกรกฎาคม-ธันวาคม พ.ศ. 2568**

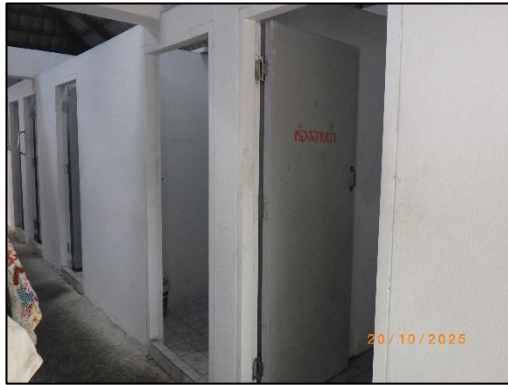
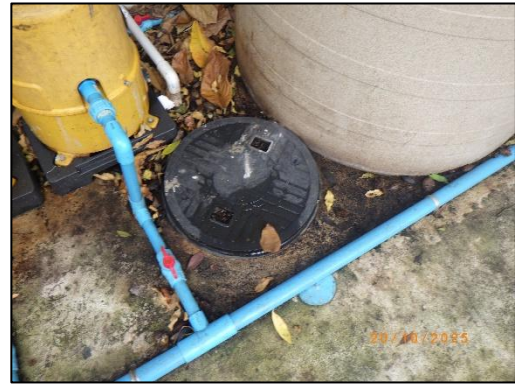
รูปที่ 2-2 ห้องสุขาและจุดติดตั้งบ่อเกรอะ บริเวณหลังโกดังพักสินค้า

มาตรการป้องกันและแก้ไขผลกระทบสิ่งแวดล้อม	รายละเอียดการปฏิบัติตามมาตรการฯ	ปัญหา อุปสรรค และการแก้ไข	อ้างอิง
1. เนื่องจากอาคารสำนักงานและห้องสุขาอยู่ใกล้แม่น้ำเจ้าพระยา ดังนั้นให้บริษัท ปรับปรุงบ่อเกรอะ-บ่อซึมของห้องสุขาให้มีประสิทธิภาพดีขึ้นกว่าปัจจุบัน	- โครงการดำเนินการสูบล้างภาวการณ์สกปรกจากบ่อเกรอะเป็นประจำทุกปี อีกทั้งจัดให้มีพนักงานทำความสะอาดห้องสุขาเป็นประจำทุกสัปดาห์	-	รูปที่ 2-2
2. ติดตั้งภาชนะรองรับขยะ หรือถังขยะบริเวณหน้าท่าเรือ โดยมีระยะห่างกันทุก ๆ 50 เมตร	- โครงการติดตั้งภาชนะรองรับขยะ บริเวณหน้าท่าเทียบเรือ โดยกำหนดการวางภาชนะรองรับเพื่อให้สอดคล้องกับปริมาณขยะในแต่ละช่วงการดำเนินงานของโครงการ โดยมีเทศบาลเมืองพระประแดงมารับไปกำจัดความถี่สัปดาห์ละ 3 วัน	-	รูปที่ 2-3 และ รูปที่ 2-4
3. จัดสร้างห้องสุขาสำหรับคนงานที่ทำงานในบริเวณโรงรับสินค้าหมายเลข 5 และ 6	- โครงการได้จัดสร้างห้องสุขาสำหรับคนงานที่ทำงานในบริเวณโรงรับสินค้าหมายเลข 5 และ 6 เป็นที่เรียบร้อยแล้ว	-	รูปที่ 2-2

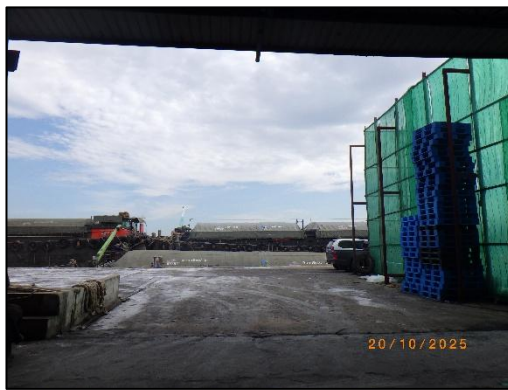
รูปที่ 2-3 บริเวณหน้าท่าเทียบเรือ

3. ต้องทำความสะอาดท่าเทียบเรือทุกครั้ง หลังการขนถ่ายสินค้า และต้องจัดเตรียมถังรองรับขยะมูลฝอย ให้เพียงพอและจัดวางในที่ที่สามารถใช้สอยได้สะดวก	- โครงการได้ติดตั้งภาชนะรองรับขยะ บริเวณหน้าท่าเทียบเรือ โดยกำหนดการวางภาชนะรองรับเพื่อให้สอดคล้องกับปริมาณขยะในแต่ละช่วงการดำเนินงานของโครงการ	-	รูปที่ 2-3 และ รูปที่ 2-4

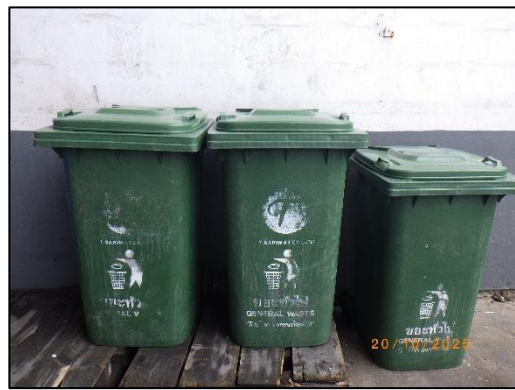
รูปที่ 2-4 ภาพขณะรองรับขยะบริเวณหน้าท่าเทียบเรือ

9. จัดหา หรือจัดให้มีสิ่งอำนวยความสะดวกเพื่อรองรับของเสียจากเรือประจำท่า ตามอนุสัญญา Marpol ที่ประเทศไทยเข้าเป็นภาคี เพื่อให้บริการจัดเก็บและบำบัดของเสียจากเรือแก่เรือที่ร้องขอและไม่ทำให้เรือนั้นเสียเวลา หรือล่าช้า	- โครงการติดตั้งภาชนะรองรับของเสียไว้บริเวณหน้าท่าเทียบเรืออย่างเพียงพอ อีกทั้งได้จัดให้มีวัสดุดูดซับประจำพื้นที่หน้าท่าเทียบเรือเพื่อป้องกันการรั่วไหลของน้ำมันลง และสารเคมีต่าง ๆ จากการขนถ่ายปนเปื้อนลงสู่แหล่งน้ำ	-	รูปที่ 2-4 และ รูปที่ 2-5

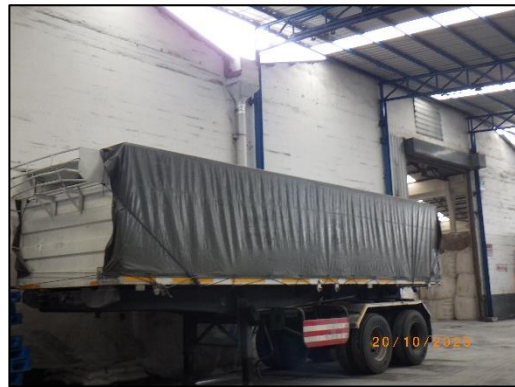
รูปที่ 2-6 การปิดคลุมสินค้าก่อนทำการขนส่ง

4. ให้ทำการตรวจสอบอุปกรณ์ดักฝุ่นและทำความสะอาดอย่างน้อย 3 เดือน/ครั้ง	- โครงการมีการควบคุมการฟุ้งกระจายของฝุ่นละออง ขณะขนถ่ายสินค้า ติดตั้งระบบระบายอากาศบนหลังคาของโกดังพักสินค้า และมีการปิดคลุมสินค้าก่อนทำการขนส่งออกนอกพื้นที่โครงการ รวมทั้งติดตั้งระบบสเปรย์ละอองน้ำบริเวณหน้าท่าเรือ เพื่อช่วยลดการฟุ้งกระจาย	-	รูปที่ 2-6 ถึง รูปที่ 2-8

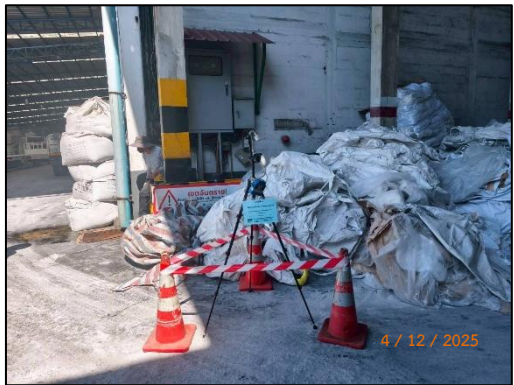
รูปที่ 2-9 การติดตามตรวจสอบคุณภาพอากาศ
บริเวณโกดังสินค้า

มาตรการป้องกันและลดผลกระทบสิ่งแวดล้อม	รายละเอียดการปฏิบัติตามมาตรการ และประสิทธิภาพของการดำเนินการ	ปัญหา อุปสรรค และการแก้ไข	อ้างอิง
2. คุณภาพอากาศในบรรยากาศ 1) ดัชนีที่ติดตามตรวจสอบ - ปริมาณฝุ่นละอองรวม - ปริมาณฝุ่นละอองทุกขนาด 2) สถานี - บริเวณพื้นที่ภายในโรงงาน - บริเวณโกดังสินค้า 3) ความถี่ - ปีละ 2 ครั้ง	- โครงการปฏิบัติตามมาตรการฯ กำหนด โดยผลการติดตามตรวจสอบ คุณภาพอากาศ ปีละ 2 ครั้ง ระหว่างเดือนกรกฎาคม-ธันวาคม พ.ศ. 2568 ได้ดำเนินการเก็บตัวอย่าง 1 ครั้ง เมื่อวันที่ 4-5 ธันวาคม พ.ศ. 2568 ซึ่งจากการวิเคราะห์คุณภาพอากาศ พบว่า ฝุ่นละอองรวม และฝุ่นทุกขนาด มีค่าเป็นไปตามมาตรฐานฯ กำหนด รายละเอียดดังนี้ 1) <u>บริเวณพื้นที่ภายในโรงงาน</u> • ปริมาณฝุ่นละอองรวม มีค่าเท่ากับ 0.057 mg/m ³ 2) <u>บริเวณโกดังสินค้า</u> • ปริมาณฝุ่นทุกขนาด มีค่าเท่ากับ 0.127 mg/m ³	-	รูปที่ 2-9 และ รูปที่ 2-10 ภาคผนวก ข-1 และ ภาคผนวก ข-2

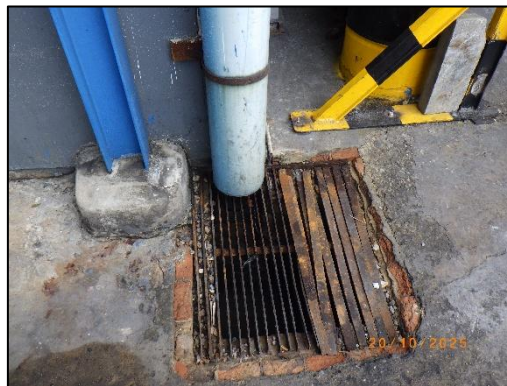
รูปที่ 2-11 ท่อระบายน้ำทิ้งภายในพื้นที่โครงการ

มาตรการป้องกันและแก้ไขผลกระทบสิ่งแวดล้อม	รายละเอียดการปฏิบัติตามมาตรการฯ	ปัญหา อุปสรรค และการแก้ไข	อ้างอิง
1. คุณภาพน้ำทั้งสำนักงาน 1) ดัชนีที่ติดตามตรวจสอบ <ul style="list-style-type: none"> - ความเป็นกรดและด่าง (pH) - ปริมาณสารแขวนลอย (SS) - บีโอดี (BOD) - ไนเตรทคำนวณเป็นไนโตรเจน (Nitrate-Nitrogen) - น้ำมันและไขมัน (Oil & Grease) 2) สถานี <ul style="list-style-type: none"> - จุดปล่อยน้ำทิ้งของโครงการก่อนปล่อยลงสู่แม่น้ำเจ้าพระยา 3) ความถี่ <ul style="list-style-type: none"> - ทุก ๆ 3 เดือน 	- โครงการปฏิบัติตามมาตรการฯ กำหนด โดยผลการติดตามตรวจสอบคุณภาพน้ำทิ้งทุก 3 เดือน ระหว่างเดือนกรกฎาคม-ธันวาคม พ.ศ. 2568 ได้ดำเนินการติดตามตรวจสอบเมื่อวันที่ 30 กันยายน พ.ศ. 2568 และวันที่ 22 ธันวาคม พ.ศ. 2568 ซึ่งจากการวิเคราะห์คุณภาพน้ำทิ้ง มีรายละเอียดดังนี้ 1) <u>คุณภาพน้ำทิ้ง เดือนกันยายน พ.ศ. 2568</u> <ul style="list-style-type: none"> • pH มีค่าเท่ากับ 7.9 • BOD มีค่าน้อยกว่าขีดต่ำสุดที่สามารถตรวจวิเคราะห์ได้ น้อยกว่า 2.0 mg/L • SS มีค่าเท่ากับ 12.4 mg/L • NO₃-N มีค่าเท่ากับ 0.58 mg/L • Oil & Grease มีค่าน้อยกว่าขีดต่ำสุดที่สามารถตรวจวิเคราะห์ได้ น้อยกว่า 3 mg/L 2) <u>คุณภาพน้ำทิ้ง เดือนธันวาคม พ.ศ. 2568</u> <ul style="list-style-type: none"> • pH มีค่าเท่ากับ 7.7 • BOD มีค่าน้อยกว่าขีดต่ำสุดที่สามารถตรวจวิเคราะห์ได้ น้อยกว่า 2.0 mg/L • SS มีค่าเท่ากับ 15.2 mg/L • NO₃-N มีค่าเท่ากับ 0.76 mg/L • Oil & Grease มีค่าน้อยกว่าขีดต่ำสุดที่สามารถตรวจวิเคราะห์ได้ น้อยกว่า 3 mg/L 	-	รูปที่ 2-11 รูปที่ 2-12 และ ภาคผนวก ข-3
