การปฏิบัติตามมาตรการป้องกันและแก้ไข  
ผลกระทบสิ่งแวดล้อม

#### 2.1 การติดตามตรวจสอบการปฏิบัติตามมาตรการป้องกันและแก้ไขผลกระทบสิ่งแวดล้อม

ภาพถ่ายที่ 2.1-1 การติดตามตรวจสอบการปฏิบัติตามมาตรการป้องกันและแก้ไขผลกระทบสิ่งแวดล้อม  
โครงการทำเทียบเรือน้ำมันและก๊าซของการปิโตรเลียมแห่งประเทศไทย จังหวัดสงขลา  
ระยะดำเนินการ ระหว่างเดือนกรกฎาคม-ธันวาคม พ.ศ. 2568

ตารางที่ 2.2-1 ผลการติดตามตรวจสอบผลการปฏิบัติตามมาตรการป้องกันและแก้ไขผลกระทบสิ่งแวดล้อม ระยะดำเนินการ  
โครงการทำแทียบเรื่อน้ำมันและก๊าซของการปิโตรเลียมแห่งประเทศไทย จังหวัดสงขลา  
บริษัท ปตท. น้ำมันและการค้าปลีก จำกัด (มหาชน) ระหว่างเดือนกรกฎาคม-ธันวาคม พ.ศ. 2568

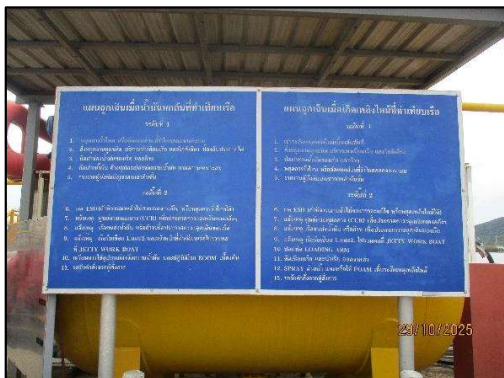
ภาพถ่ายที่ 2.2-1 ป้ายข้อปฏิบัติสำหรับแผนฉุกเฉิน  
กรณีเกิดเหตุน้ำมันรั่วไหลบริเวณท่าเทียบเรือของโครงการ

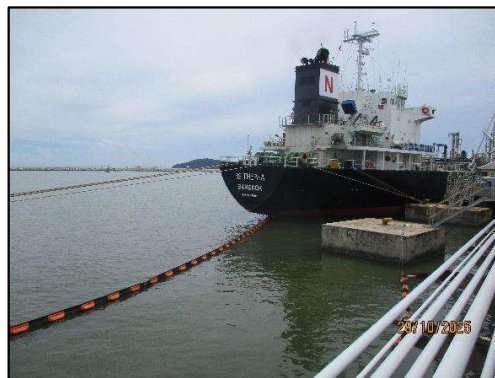
ภาพถ่ายที่ 2.2-2 การติดตั้งอุปกรณ์ป้องกันการรั่วไหล  
น้ำมัน ขณะมีกิจกรรมการขนถ่าย

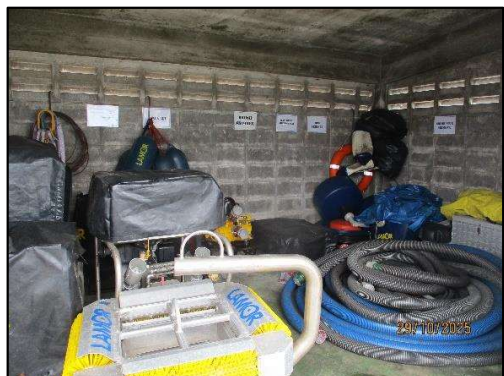
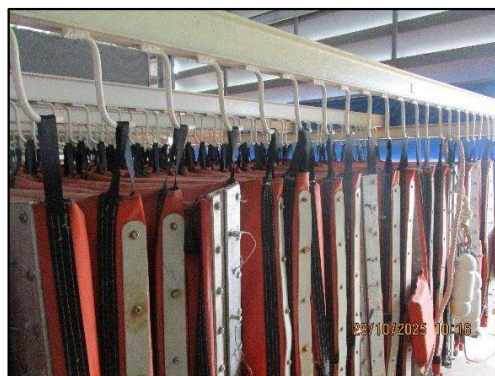
3.6) จัดให้มีอุปกรณ์กำจัดคราบน้ำมัน เช่น BOOM และ SKIMMER ประจำอยู่บริเวณหน้าท่า	พื้นที่โครงการ	- ปฏิบัติตามมาตรการกำหนด โดยโครงการได้จัดให้มีวัสดุดูดซับน้ำมันและอุปกรณ์กำจัดคราบน้ำมัน เช่น BOOM และ SKIMMER ประจำอยู่บริเวณหน้าท่า ทั้งนี้โครงการได้กำหนดให้มีการใช้ BOOM ล้อมบริเวณท่าเทียบเรือทุกครั้งที่มีการสูบน้ำมัน พร้อมทั้งดำเนินการบำรุงรักษาอุปกรณ์กำจัดคราบน้ำมันให้มีความพร้อมในการใช้งานอย่างต่อเนื่อง	- ไม่พบปัญหา	ภาพถ่ายที่ 2.2-2 การติดตั้งอุปกรณ์ป้องกันการรั่วไหลน้ำมัน ขณะมีกิจกรรมการขนถ่าย  ภาพถ่ายที่ 2.2-3 การจัดเตรียมอุปกรณ์จัดคราบน้ำมัน บริเวณท่าเทียบเรือของโครงการ

ภาพถ่ายที่ 2.2-3 การจัดเตรียมอุปกรณ์ขจัดคราบน้ำมัน บริเวณท่าเทียบเรือของโครงการ

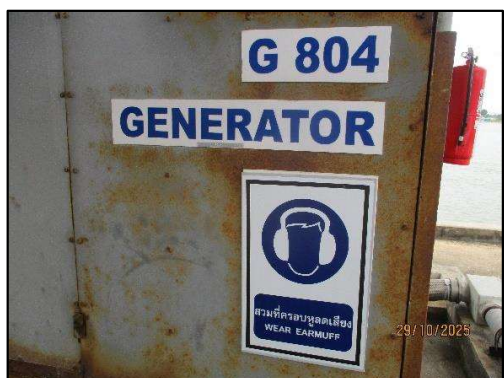
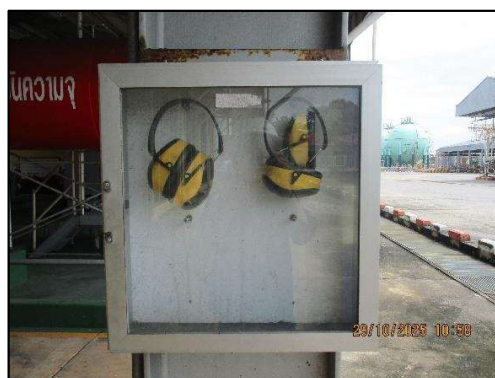
องค์ประกอบทางสิ่งแวดล้อม	มาตรการป้องกันและแก้ไขผลกระทบ	สถานที่	ผลการปฏิบัติตามมาตรการ	ปัญหาอุปสรรค	เอกสารอ้างอิง
2. มาตรการด้านเสียง (ต่อ)	2.2) ในบริเวณที่มีเสียงดังเกิน 80 dB ควรมีการติดตั้งเครื่องป้องกันเสียงและให้ใช้อุปกรณ์ป้องกันเสียงดังส่วนบุคคล	พื้นที่โครงการ	- ปฏิบัติตามมาตรการกำหนด โดยโครงการได้ติดตั้งป้ายแสดงพื้นที่กำหนดให้พนักงานสวมใส่อุปกรณ์ป้องกันเสียง เช่น ที่ครอบหู (Ear muff) เป็นต้น ในบริเวณพื้นที่มีเสียงดัง พร้อมทั้งได้จัดเตรียมอุปกรณ์ดังกล่าวไว้บริเวณพื้นที่ปฏิบัติงาน	- ไม่พบปัญหา	ภาพถ่ายที่ 2.2-4 ป้ายเตือนให้สวมใส่ อุปกรณ์ป้องกันเสียง และการจัดเตรียม อุปกรณ์ป้องกันเสียง ส่วนบุคคลสำหรับ พื้นที่ปฏิบัติงาน

ภาพถ่ายที่ 2.2-4 ป้ายเตือนให้สวมใส่อุปกรณ์ป้องกันเสียง และการจัดเตรียมอุปกรณ์ป้องกันเสียงส่วนบุคคล  
สำหรับพื้นที่ปฏิบัติงาน

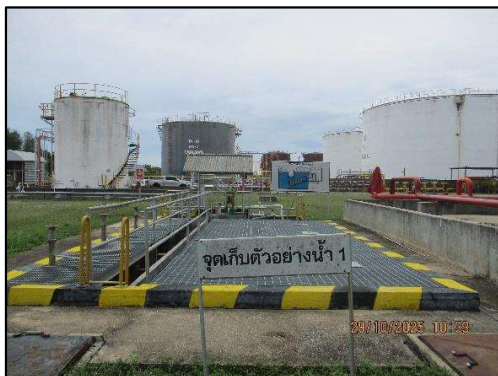
บริเวณบ่อกักน้ำทั้งด้านลานถัง

ภาพถ่ายที่ 2.2-5 สถานีเก็บตัวอย่างน้ำทั้งภายในพื้นที่โครงการ

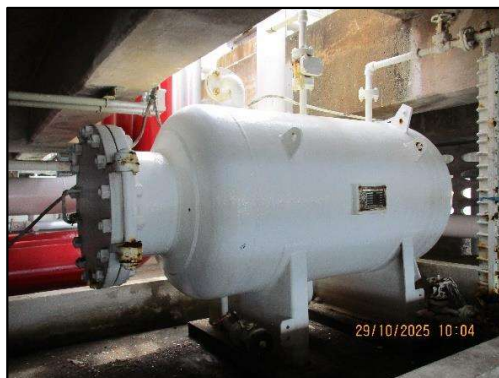
ภาพถ่ายที่ 2.2-6 ถังเก็บรวบรวมน้ำเสียบริเวณหน้าท่าเทียบเรือ

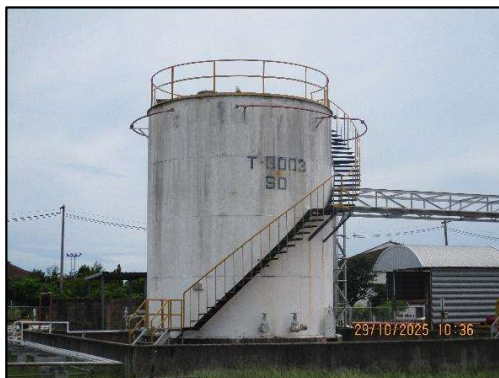
ภาพถ่ายที่ 2.2-8 ถังเก็บรวบรวมน้ำมันจากบ่อดักไขมัน (Slop Tank)

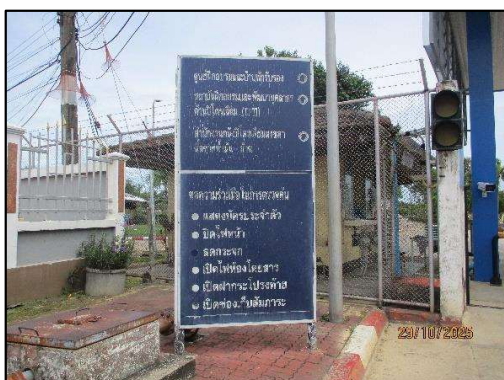
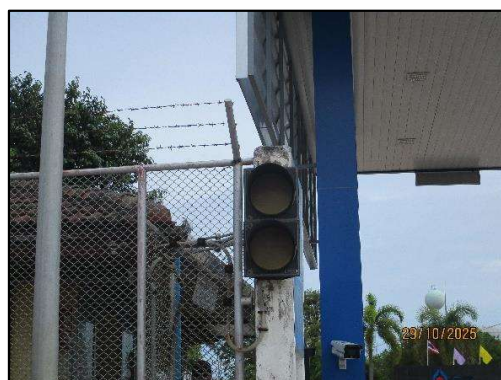
องค์ประกอบทางสิ่งแวดล้อม	มาตรการป้องกันและแก้ไขผลกระทบ	สถานที่	ผลการปฏิบัติตามมาตรการ	ปัญหาอุปสรรค	เอกสารอ้างอิง
4. มาตรการด้านการคมนาคมทางบก (ต่อ)	4.2) ติดตั้งป้ายเตือนระวางรถ เข้า-ออก จากโครงการบริเวณทางเข้า เปลี่ยนเป็นไฟกระพริบเพื่อให้มีความชัดเจนในการเตือนมากขึ้น	พื้นที่โครงการ	- ปฏิบัติตามมาตรการกำหนด โดยโครงการได้ติดตั้งสัญญาณไฟกระพริบ และป้ายเตือนบริเวณทางเข้า-ออกพื้นที่คลัง ห่างจากถนนสายหลัก ประมาณ 200 เมตร	- ไม่พบปัญหา	ภาพถ่ายที่ 2.2-12 การติดตั้งสัญญาณไฟกระพริบและป้ายเตือนบริเวณทางเข้า-ออก พื้นที่โครงการ

ภาพถ่ายที่ 2.2-12 การติดตั้งสัญญาณไฟกระพริบและป้ายเตือนบริเวณทางเข้า-ออก พื้นที่โครงการ

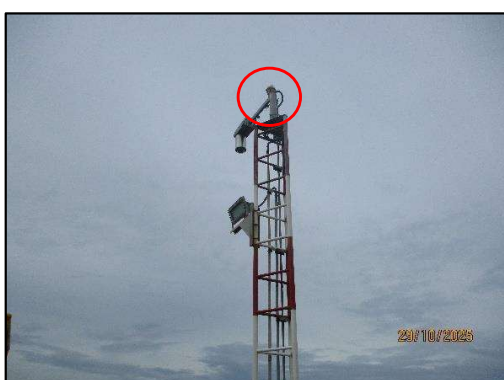
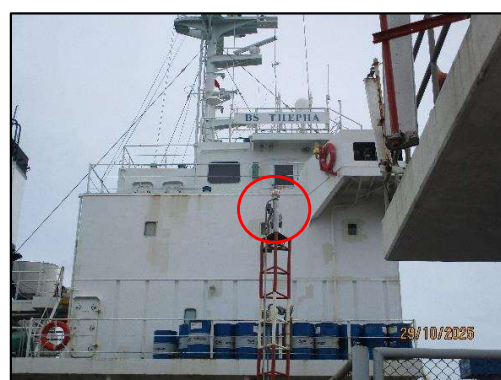
5. มาตรการด้านการคมนาคมทางน้ำ	5.1) ติดตั้งสัญญาณไฟกระพริบเพื่อแสดงขอบเขตของท่าเทียบเรือ ให้สามารถมองเห็นได้อย่างชัดเจนในเวลากลางคืนโดยทำการติดตั้งอย่างน้อย 2 สถานี ที่บริเวณด้านเหนือของท่าเทียบเรือ น้ำมัน และด้านใต้ของท่าเทียบเรือก๊าซ	พื้นที่โครงการ	- ปฏิบัติตามมาตรการกำหนด โดยโครงการได้ติดตั้งสัญญาณไฟกระพริบ ซึ่งสามารถมองเห็นได้อย่างชัดเจนในเวลากลางคืนโดยทำการติดตั้ง บริเวณด้านเหนือของท่าเทียบเรือ น้ำมัน และด้านใต้ของท่าเทียบเรือ ก๊าซ	- ไม่พบปัญหา	ภาพถ่ายที่ 2.2-13 การติดตั้งสัญญาณไฟกระพริบ บริเวณท่าเทียบเรือของโครงการ

ภาพถ่ายที่ 2.2-13 การติดตั้งสัญญาณไฟกระพริบ บริเวณท่าเทียบเรือของโครงการ
