รายงานผลการปฏิบัติตามเงื่อนไขของมาตรการป้องกันแก้ไขผลกระทบ
สิ่งแวดล้อม และมาตรการติดตามตรวจสอบคุณภาพสิ่งแวดล้อม

โครงการ Ibis Phuket Patong Hotel

ประจำเดือน กรกฎาคม – ธันวาคม 2568

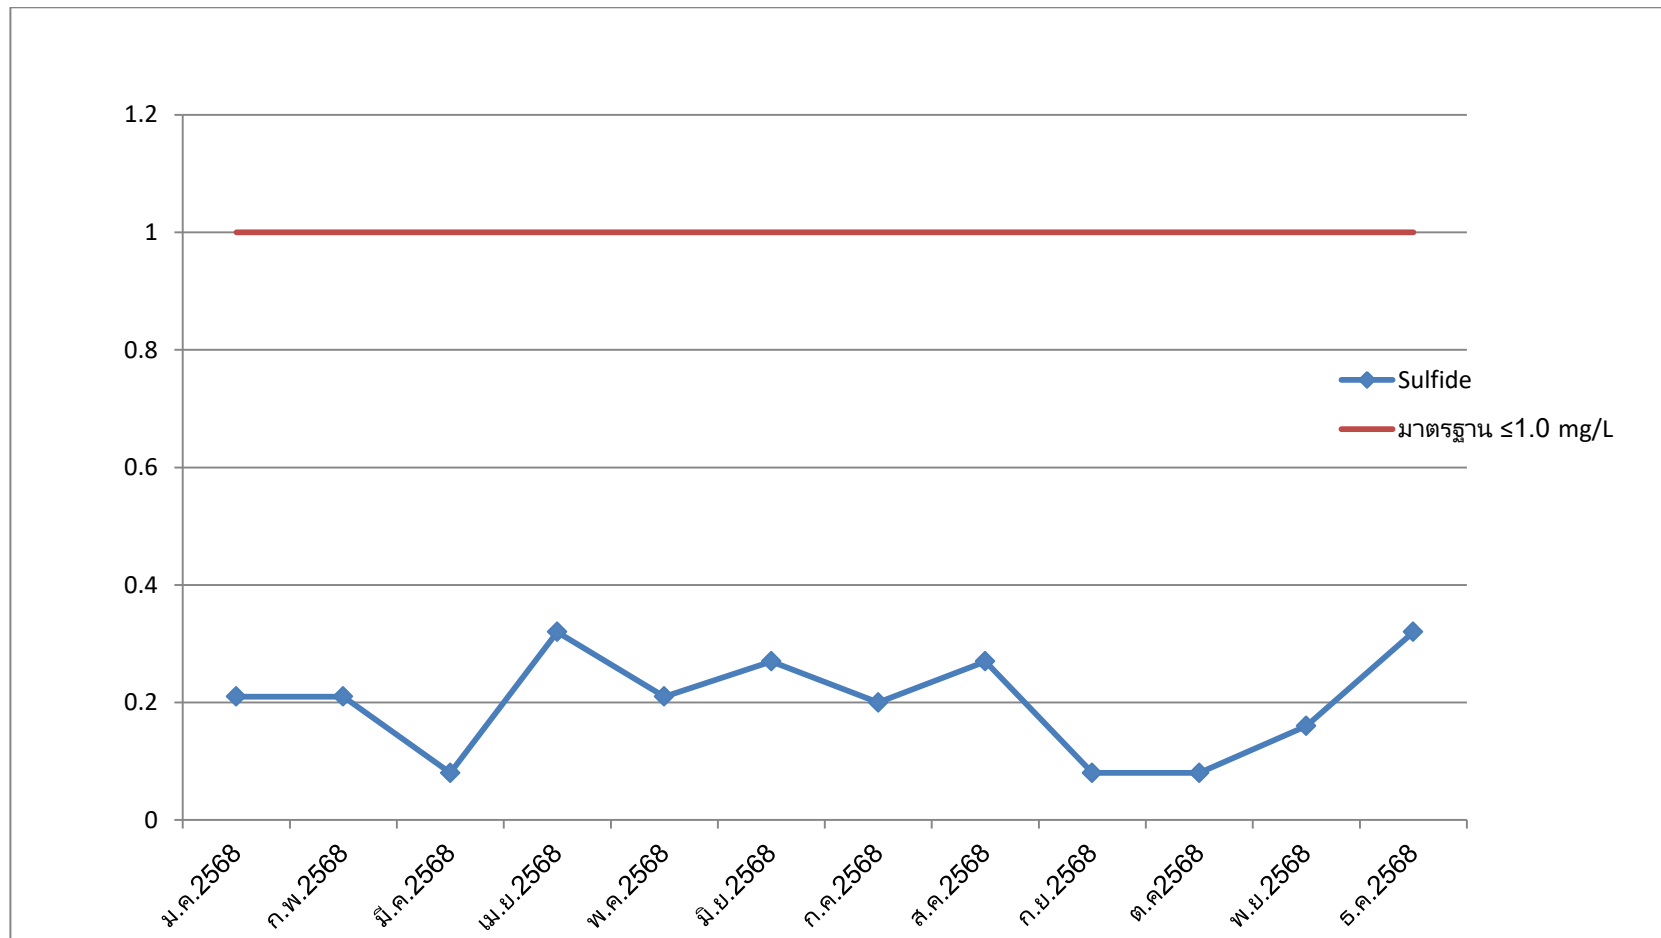
ภาพที่4-8 แสดงปริมาณค่าซัลไฟด์(Sulfide) ในน้ำทิ้งหลังบำบัด

- 8.ปริมาณค่าซัลไฟด์ (Sulfide) อยู่ในช่วง <0.02 – 0.06 มิลลิกรัม/ลิตร(มาตรฐาน ≤ 1.0 มิลลิกรัม/ลิตร) สรุปได้ว่าคุณภาพน้ำทิ้งหลังบำบัดของโครงการมีปริมาณค่าซัลไฟด์อยู่ในเกณฑ์มาตรฐานทุกเดือน (ภาพที่4-8)

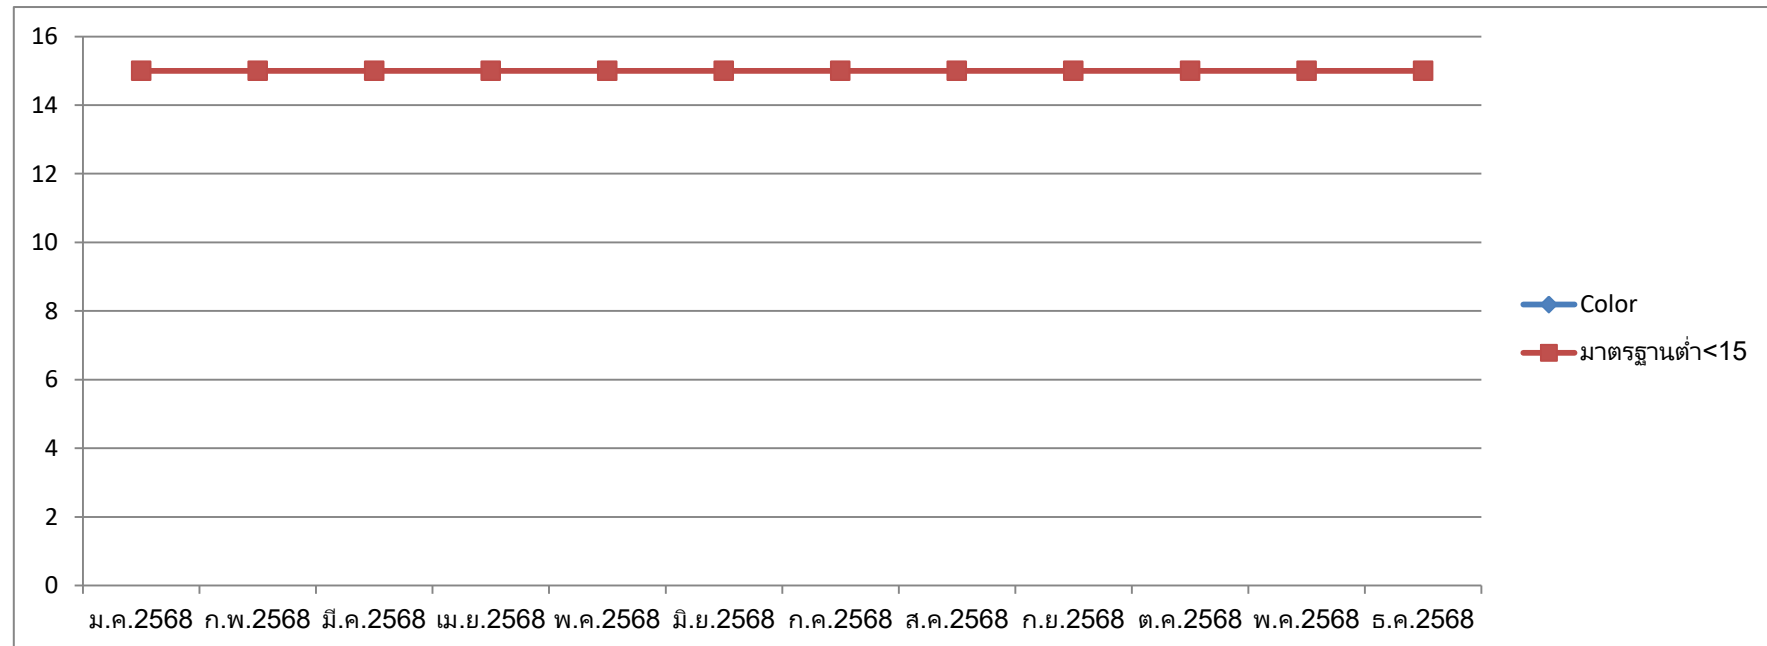
ภาพที่4-31 แสดงปริมาณค่าสี(Color) ในน้ำประปา

12. ปริมาณค่าสีของน้ำ ไม่มีการตรวจวัด (ภาพที่4-31)
