บริษัท ปตท. จำกัด (มหาชน)

รายงานผลการปฏิบัติตามมาตรการป้องกันและแก้ไขผลกระทบสิ่งแวดล้อม
และมาตรการติดตามตรวจสอบผลกระทบสิ่งแวดล้อม (ระยะดำเนินการ)

โครงการท่อส่งก๊าซธรรมชาติในพื้นที่รับผิดชอบของส่วนปฏิบัติการระบบท่อเขต 2
ปี 2568 (ระหว่างเดือนกรกฎาคม - ธันวาคม)

สถิติการเกิดอุบัติเหตุเกี่ยวกับท่อส่งก๊าซฯ
ประจำปี 2568

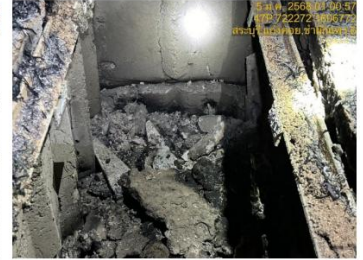
ปท.2 : วันที่ 4 มกราคม 2568 เวลา 21.15 น.

ได้รับแจ้งจาก PTT digital ว่าสาย FOC ระหว่าง WK3-WK4 ขาด แต่ไม่มีผลกระทบต่อระบบฯ เนื่องจากมี looping สัญญาณ ปท.2-1 จึงร่วมตรวจสอบกับ PTT digital พบว่า จุดขาดของ FOC อยู่ที่ RC0690 KP.60+005 ในลักษณะถูกเผาไหม้ บ่อ FOC

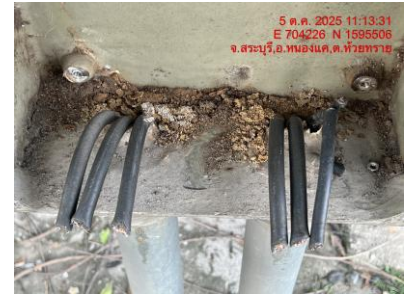
ปท.2 : วันที่ 5 ตุลาคม 2568 เวลา 10.00 น.

ตรวจพบ Test post เส้นทื่อ RC0670 ถูกทำลายและขโมยสายไฟจำนวน 9 จุด ได้แก่ KP23+793, KP22+417, KP21+633, KP20+609, KP19+600, KP17+435, KP16+613, KP13+762, KP33+697

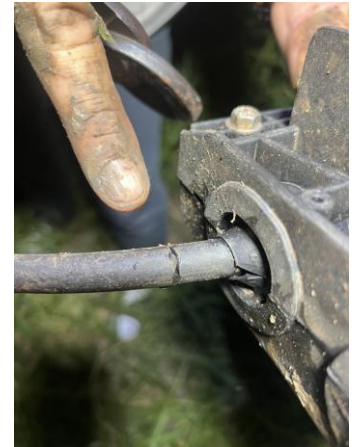
ปท.2 : วันที่ 22 ตุลาคม 2568 เวลา 17.30 น.

ได้รับแจ้งจาก PTT Digital ว่าอาจมีสาย FOC ขาดที่ RC0697 ระหว่าง NS1 – NS2 จึงได้เข้าตรวจสอบและพบว่าจุดเกิดเหตุอยู่ห่างจาก NS2 ประมาณ 394 เมตร (KP11+340) บริเวณบ่อพักสาย FOC โดยพบว่าสาย ถูกตัดขาดบริเวณจุดเข้ากล่อง Closure Splice ลักษณะการตัดแสดงให้เห็นว่าเป็นการตัดเพียงเพื่อดูสาย (เมื่อเห็นว่าไม่ใช่สายไฟจึงไม่ได้ตัดต่อ) จากนั้นได้แจ้งให้ PTT Digital เข้าดำเนินการ ต่อสาย FOC แบบถาวร ซึ่งได้ดำเนินการเรียบร้อยแล้ว
