หนังสือรับรองการจัดทำรายงานผลการปฏิบัติตามมาตรการป้องกันและแก้ไขผลกระทบสิ่งแวดล้อม  
และมาตรการติดตามตรวจสอบผลกระทบสิ่งแวดล้อม  
โครงการทำเหมืองแร่หินอุตสาหกรรมชนิดหินแกรนิต เพื่ออุตสาหกรรมก่อสร้าง ประทานบัตรที่ 21400/15786  
ร่วมแผนผังโครงการทำเหมืองเดียวกันกับประทานบัตรเลขที่ 21375/15320  
ของบริษัท สโตนวัน จำกัด (มหาชน)

วันที่ 16 มกราคม 2569

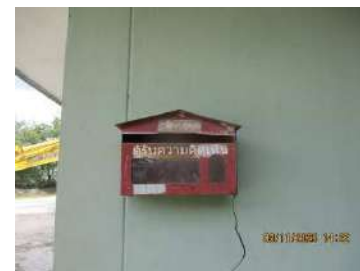
| มาตรการป้องกัน<br>และแก้ไขผลกระทบสิ่งแวดล้อม | รายละเอียดของการปฏิบัติ | เหตุผลที่ไม่ปฏิบัติ/ปฏิบัติไม่ครบ/<br>เปลี่ยนแปลงการปฏิบัติและข้อเสนอแนะ | รูป/เอกสารอ้างอิง |
|---|---|---|---|
| 1. ให้มีจุดรับเรื่องราวร้องทุกข์ความเดือดร้อน<br>ของราษฎรที่เกิดจากกิจกรรมการทำเหมืองแร่<br>และกิจกรรมที่เกี่ยวข้อง และผู้ถือประทาน<br>บัตรจะต้องดำเนินการแก้ไข และให้ความ<br>ช่วยเหลือด้วยความเป็นธรรม | - มีกล่องรับความคิดเห็นบริเวณสำนักงานโครงการ<br>บจม.สโตนวัน และอาคารศาลเจ้าไต้เซี่ยฮุดโจ้ว<br>หมู่ที่ 11 ตำบลบางพระ ซึ่งเป็นสถานที่ที่ใช้ในการ<br>จัดประชุมคณะกรรมการหมู่บ้านของหมู่ที่ 11<br>บ้านหนองข่า | - | <br>กล่องแสดงความคิดเห็นในบริเวณพื้นที่โครงการ |

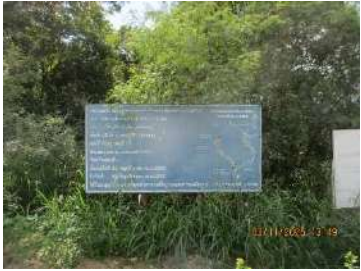
| มาตรการป้องกัน<br>และแก้ไขผลกระทบสิ่งแวดล้อม | รายละเอียดของการปฏิบัติ | เหตุผลที่ไม่ปฏิบัติ/ปฏิบัติไม่ครบ/<br>เปลี่ยนแปลงการปฏิบัติและข้อเสนอแนะ | รูป/เอกสารอ้างอิง |
|---|---|---|---|
| | 1. กำหนดขอบเขตพื้นที่ตามแผนผังโครงการให้ชัดเจน โดยจัดสร้างคันทำนบดินอัดแน่นขนาดฐานกว้าง 10 เมตร สูง 6 เมตร สันคันทำนบกว้าง 2 เมตร รวมทั้งปลูกพืชคลุมดิน ได้แก่ หญ้าแฝกและไม้ยืนต้นโตเร็ว ได้แก่ สน ประติพัทธ์ และกระถินบ้านบนสันคันทำนบดิน | - กำหนดขอบเขตและพื้นที่ทำเหมืองตามแผนผังโครงการ โดยมีคันทำนบดินอัดแน่น และปลูกต้นไม้เพิ่มเติมตามแนวคันดินริมขอบบ่อเหมือง | -<br><br>ป้ายแสดงขอบเขตและแผนผังโครงการ |

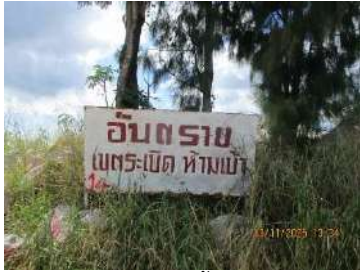
| มาตรการป้องกัน<br>และแก้ไขผลกระทบสิ่งแวดล้อม | รายละเอียดของการปฏิบัติ | เหตุผลที่ไม่ปฏิบัติ/ปฏิบัติไม่ครบ/<br>เปลี่ยนแปลงการปฏิบัติและข้อเสนอแนะ | รูป/เอกสารอ้างอิง |
|---|---|---|---|
| 3. จัดให้มีป้ายประกาศประชาสัมพันธ์เตือน<br>อันตรายจากการทำเหมือง และข้อกำหนด<br>ต่างๆ ติดตั้งโดยรอบพื้นที่โครงการ | - มีการติดป้ายเตือนเขตอันตรายจากการระเบิด<br>และป้ายแสดงข้อกำหนดในการทำเหมืองไว้<br>อย่างชัดเจน | - | <br>ป้ายเตือนเขตพื้นที่ระเบิด |

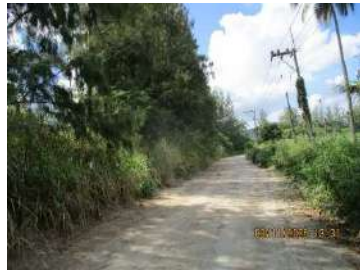
| มาตรการป้องกัน<br>และแก้ไขผลกระทบสิ่งแวดล้อม | รายละเอียดของการปฏิบัติ | เหตุผลที่ไม่ปฏิบัติ/ปฏิบัติไม่ครบ/<br>เปลี่ยนแปลงการปฏิบัติและข้อเสนอแนะ | รูป/เอกสารอ้างอิง |
|---|---|---|---|
| 4. จัดให้มีที่กำบังที่มั่นคงแข็งแรงบริเวณริม<br>ทางสาธารณะติดพื้นที่โครงการทางทิศ<br>ตะวันตก | - มีแนวคันดิน และต้นสนขวางกั้นตามริมถนน<br>สาธารณะ | - | <br>แนวคันดินและแนวต้นสนริมถนน |

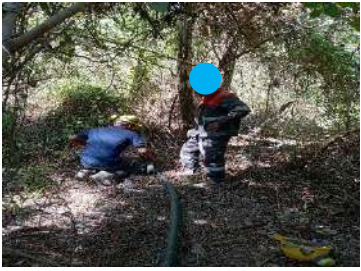
| มาตรการป้องกัน<br>และแก้ไขผลกระทบสิ่งแวดล้อม | รายละเอียดของการปฏิบัติ | เหตุผลที่ไม่ปฏิบัติ/ปฏิบัติไม่ครบ/<br>เปลี่ยนแปลงการปฏิบัติและข้อเสนอแนะ | รูป/เอกสารอ้างอิง |
|---|---|---|---|
| 2. ตรวจสอบปรับปรุงท่อสูบน้ำ ระบบสูบน้ำจากบ่อเหมืองให้อยู่ในสภาพดีอยู่เสมอ | - มีการตรวจสอบท่อสูบน้ำและระบบสูบน้ำให้สามารถใช้งานได้ดียู่เสมอ | - | <br><br>ตรวจสอบท่อสูบน้ำและระบบสูบน้ำ |

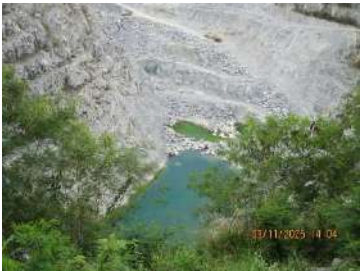
| มาตรการป้องกัน<br>และแก้ไขผลกระทบสิ่งแวดล้อม | รายละเอียดของการปฏิบัติ | เหตุผลที่ไม่ปฏิบัติ/ปฏิบัติไม่ครบ/<br>เปลี่ยนแปลงการปฏิบัติและข้อเสนอแนะ | รูป/เอกสารอ้างอิง |
|---|---|---|---|
| 3. น้ำฝนสะสมทั้งหมดในพื้นที่ประทานบัตรที่ 21375/15320 จะไหลลงสู่แอ่งสูบน้ำ (Sump) ที่เป็นพื้นที่ต่ำสุดในประทานบัตรที่ 21375/15320 และถูกสูบระบายลงสู่บ่อเก็บซึ่งในบ่อเหมืองเก่าบริเวณพื้นที่ประทานบัตรที่ 21375/15319 ต่อไป | - น้ำฝนสะสมทั้งหมดจะไหลลงสู่แอ่งสูบน้ำ (Sump) และบ่อเหมืองเก่า ซึ่งเป็นพื้นที่ต่ำ ก่อนจะสูบไปใช้ประโยชน์ต่อไป | - | <p>บ่อ Sump</p> |

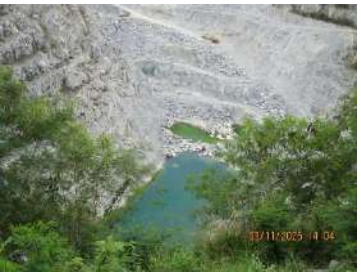
| มาตรการป้องกัน<br>และแก้ไขผลกระทบสิ่งแวดล้อม | รายละเอียดของการปฏิบัติ | เหตุผลที่ไม่ปฏิบัติ/ปฏิบัติไม่ครบ/<br>เปลี่ยนแปลงการปฏิบัติและข้อเสนอแนะ | รูป/เอกสารอ้างอิง |
|---|---|---|---|
| 4. น้ำฝนสะสมจากพื้นที่คำขอประทานบัตรที่ 2/2548 ให้ระบายลงสู่ Sump ในพื้นที่ประทานบัตรที่ 21375/15320 | - มีบ่อ Sump ในพื้นที่ประทานบัตรที่สามารถรองรับน้ำฝนได้อย่างดี | - | <p>บ่อ Sump</p> |

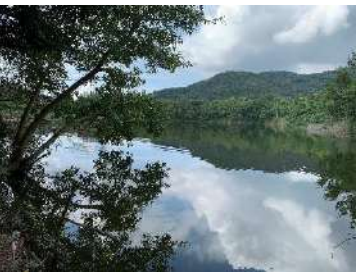
| มาตรการป้องกัน<br>และแก้ไขผลกระทบสิ่งแวดล้อม | รายละเอียดของการปฏิบัติ | เหตุผลที่ไม่ปฏิบัติ/ปฏิบัติไม่ครบ/<br>เปลี่ยนแปลงการปฏิบัติและข้อเสนอแนะ | รูป/เอกสารอ้างอิง |
|---|---|---|---|
| 5. น้ำฝนสะสมจากพื้นที่โรงโม่หินให้ระบายลงสู่คูระบายน้ำไปบ่อเหมืองเก่าบริเวณพื้นที่ประทานบัตรที่ 21375/15319 | - น้ำฝนสะสมจากพื้นที่โรงโม่หินจะลงสู่คูระบายน้ำไปยังบ่อเหมืองเก่าในพื้นที่ประทานบัตรเลขที่ 21375/15319 | - | <p>บ่อเหมืองเก่า</p> |

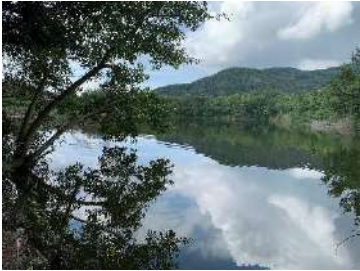
| มาตรการป้องกัน<br>และแก้ไขผลกระทบสิ่งแวดล้อม | รายละเอียดของการปฏิบัติ | เหตุผลที่ไม่ปฏิบัติ/ปฏิบัติไม่ครบ/<br>เปลี่ยนแปลงการปฏิบัติและข้อเสนอแนะ | รูป/เอกสารอ้างอิง |
|---|---|---|---|
| 6. น้ำฝนสะสมจากพื้นที่ส่วนอื่นๆ ให้มีระบบ<br>ระบายน้ำให้ไหลลงสู่บ่อเก็บข้างในบ่อเหมืองเก่า<br>บริเวณพื้นที่ประทานบัตรที่ 21375/ 15319 | - น้ำฝนสะสมจากพื้นที่ส่วนอื่นๆ จะระบายลงบ่อ<br>เหมืองเก่าในพื้นที่ ประทานบัตรเลขที่<br>21375/15319 | - | <p>บ่อเหมืองเก่า</p> |

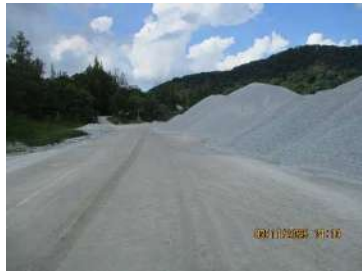
| มาตรการป้องกัน<br>และแก้ไขผลกระทบสิ่งแวดล้อม | รายละเอียดของการปฏิบัติ | เหตุผลที่ไม่ปฏิบัติ/ปฏิบัติไม่ครบ/<br>เปลี่ยนแปลงการปฏิบัติและข้อเสนอแนะ | รูป/เอกสารอ้างอิง |
|---|---|---|---|
| 2. ทำความสะอาดฝุ่นละอองที่สะสมบนลาน<br>กองแร่และทางเหมืองแร่ภายในโครงการ | - มีการทำความสะอาดลานกองแร่ และถนนภายใน<br>พื้นที่โครงการ | - | <p>ทำความสะอาดเส้นทางขนส่งแร่<br/>ภายในโครงการ</p> <p>การทำความสะอาดลานกองแร่</p> |

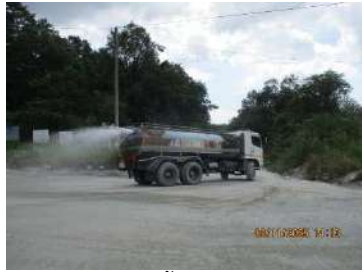
| มาตรการป้องกัน<br>และแก้ไขผลกระทบสิ่งแวดล้อม | รายละเอียดของการปฏิบัติ | เหตุผลที่ไม่ปฏิบัติ/ปฏิบัติไม่ครบ/<br>เปลี่ยนแปลงการปฏิบัติและข้อเสนอแนะ | รูป/เอกสารอ้างอิง |
|---|---|---|---|
| 3. ฉีดพรมน้ำบนทางขนส่งแร่ ทางเหมืองแร่<br>และลานกองแร่ให้ชุ่มชื้นอยู่เสมอ | - มีการฉีดพรมน้ำตามเส้นทางขนส่งแร่ และลาน<br>กองแร่ | - | <p>รถฉีดพรมน้ำของโครงการ</p> |

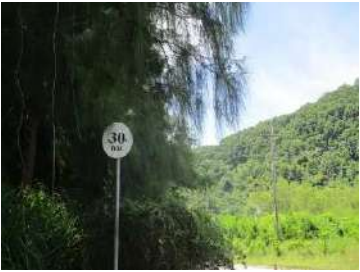
| มาตรการป้องกัน<br>และแก้ไขผลกระทบสิ่งแวดล้อม | รายละเอียดของการปฏิบัติ | เหตุผลที่ไม่ปฏิบัติ/ปฏิบัติไม่ครบ/<br>เปลี่ยนแปลงการปฏิบัติและข้อเสนอแนะ | รูป/เอกสารอ้างอิง |
|---|---|---|---|
| 4. ในการขนส่งแร่ใช้ความเร็วประมาณ ไม่เกิน 30 กิโลเมตร/ชั่วโมง ในเขตถนนชุมชนที่ใช้ร่วมกับราษฎร | - ทางโครงการได้ติดป้ายควบคุมให้รถบรรทุกแร่ใช้ความเร็วตามมาตรการกำหนด | - | <br>ป้ายจำกัดความเร็วรถบรรทุก |

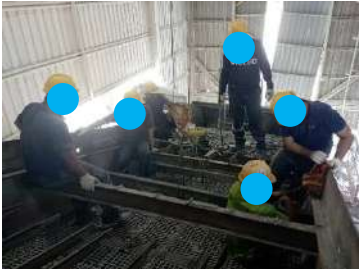
| มาตรการป้องกัน<br>และแก้ไขผลกระทบสิ่งแวดล้อม | รายละเอียดของการปฏิบัติ | เหตุผลที่ไม่ปฏิบัติ/ปฏิบัติไม่ครบ/<br>เปลี่ยนแปลงการปฏิบัติและข้อเสนอแนะ | รูป/เอกสารอ้างอิง |
|---|---|---|---|
| 5. ปรับปรุงเครื่องจักรและอุปกรณ์ให้มีสภาพดีอยู่เสมอ | - มีการดูแลเครื่องจักรและอุปกรณ์ให้สามารถใช้งานได้ดียู่เสมอ | - | <br>การปรับปรุงเครื่องจักร |

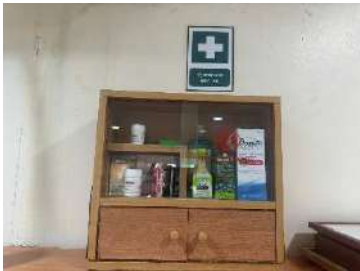
| มาตรการป้องกัน<br>และแก้ไขผลกระทบสิ่งแวดล้อม | รายละเอียดของการปฏิบัติ | เหตุผลที่ไม่ปฏิบัติ/ปฏิบัติไม่ครบ/<br>เปลี่ยนแปลงการปฏิบัติและข้อเสนอแนะ | รูป/เอกสารอ้างอิง |
|---|---|---|---|
| 3. จัดเตรียมอุปกรณ์ต่างๆ ที่ใช้ในการปฐมพยาบาลเบื้องต้นไว้ให้พร้อม | - มีอุปกรณ์ปฐมพยาบาลเบื้องต้นไว้พร้อมภายในโครงการ | - | <br>อุปกรณ์ปฐมพยาบาลเบื้องต้น |

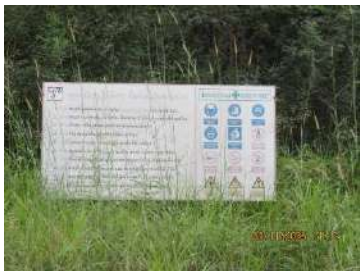
| มาตรการป้องกัน<br>และแก้ไขผลกระทบสิ่งแวดล้อม | รายละเอียดของการปฏิบัติ | เหตุผลที่ไม่ปฏิบัติ/ปฏิบัติไม่ครบ/<br>เปลี่ยนแปลงการปฏิบัติและข้อเสนอแนะ | รูป/เอกสารอ้างอิง |
|---|---|---|---|
| 4. จัดทำระเบียบข้อบังคับที่จะนำมาใช้เพื่อลดอุบัติเหตุอย่างเคร่งครัด | - มีป้ายเตือนกฎข้อระเบียบด้านความปลอดภัยด้านอาชีวอนามัย และป้ายเตือนการจราจรไว้อย่างชัดเจน เพื่อลดการเกิดอุบัติเหตุ | - | <br>ป้ายเตือนกฎข้อระเบียบด้านความปลอดภัย |

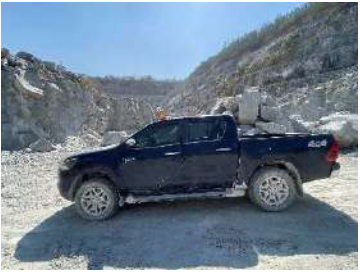
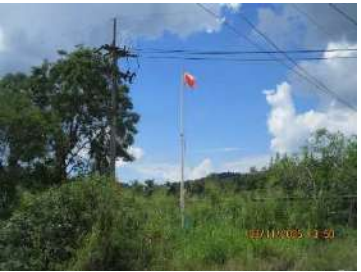
| มาตรการป้องกัน<br>และแก้ไขผลกระทบสิ่งแวดล้อม | รายละเอียดของการปฏิบัติ | เหตุผลที่ไม่ปฏิบัติ/ปฏิบัติไม่ครบ/<br>เปลี่ยนแปลงการปฏิบัติและข้อเสนอแนะ | รูป/เอกสารอ้างอิง |
|---|---|---|---|
| ก่อนการระเบิดจะต้องใช้สัญญาณเตือน 2 ครั้ง<br>โดยให้ได้ยินในระยะรัศมีอย่างน้อย 500 เมตร<br>และให้คนงานออกจากจุดระเบิดไม่น้อย<br>กว่า 300 เมตร หรือให้อยู่ในบริเวณที่มีความ<br>ปลอดภัย | และสัญญาณธงเตือนไว้อย่างชัดเจน | | <br>รถไว้สำหรับเปิดสัญญาณเตือน<br><br>สัญญาณธงเตือนการระเบิด<br><br>ป้ายเตือนเขตพื้นที่ระเบิด |

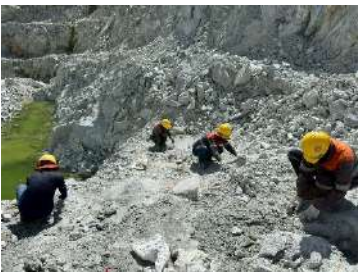
| มาตรการป้องกัน<br>และแก้ไขผลกระทบสิ่งแวดล้อม | รายละเอียดของการปฏิบัติ | เหตุผลที่ไม่ปฏิบัติ/ปฏิบัติไม่ครบ/<br>เปลี่ยนแปลงการปฏิบัติและข้อเสนอแนะ | รูป/เอกสารอ้างอิง |
|---|---|---|---|
| 3. ก่อนการระเบิดต้องทำความสะอาด Bench Top กำจัดเศษหินออกให้หมด | - โครงการมีการเก็บทำความสะอาดเศษหินออก<br>จากหน้า Bench Top ก่อนการระเบิด | - | <p>ทำความสะอาดหน้า Bench Top</p> |

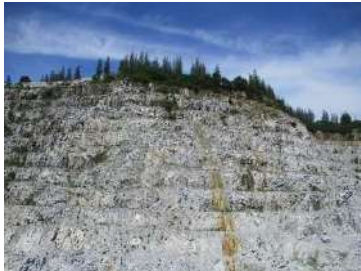
| มาตรการป้องกัน<br>และแก้ไขผลกระทบสิ่งแวดล้อม | รายละเอียดของการปฏิบัติ | เหตุผลที่ไม่ปฏิบัติ/ปฏิบัติไม่ครบ/<br>เปลี่ยนแปลงการปฏิบัติและข้อเสนอแนะ | รูป/เอกสารอ้างอิง |
|---|---|---|---|
| 4. พัฒนาหน้าอิสระหันไปทางทิศตะวันออก<br>ตะวันออกเฉียงเหนือเสมอ | - โครงการมีการพัฒนาหน้าอิสระหันไปทางทิศ<br>ตะวันออก-ตะวันออกเฉียงเหนือ | - | <p>การพัฒนาหน้าอิสระหันไปทางทิศตะวันออก</p> |

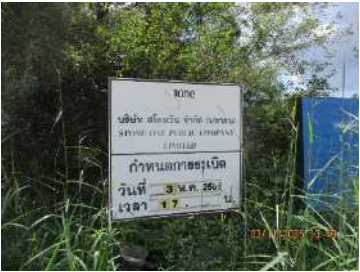
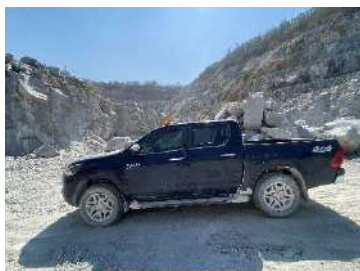
| มาตรการป้องกัน<br>และแก้ไขผลกระทบสิ่งแวดล้อม | รายละเอียดของการปฏิบัติ | เหตุผลที่ไม่ปฏิบัติ/ปฏิบัติไม่ครบ/<br>เปลี่ยนแปลงการปฏิบัติและข้อเสนอแนะ | รูป/เอกสารอ้างอิง |
|---|---|---|---|
| 6. ต้องจัดให้มีพนักงานรักษาความปลอดภัยตรวจสอบพื้นที่โดยรอบให้แน่ใจว่าไม่มีคน สัตว์ หรือทรัพย์สินราษฎรก่อนการระเบิดทุกครั้ง กำหนด เวลาการระเบิดเวลา 17.00-17.30 น. ทุกวัน ก่อนการระเบิดให้ส่งสัญญาณเตือนไซเรนให้ได้ยินอย่างน้อยในระยะ 500 เมตร อย่างชัดเจน 2 ครั้ง ครั้งที่ 1 ก่อนการระเบิด 30 นาที ครั้งที่ 2 ก่อนการระเบิด 5 นาที ทุกครั้งก่อนระเบิด และจัดให้มีพนักงานรักษาความปลอดภัยตรวจสอบพื้นที่โดยรอบบริเวณจุดระเบิดในรัศมี 300 เมตร โดยเฉพาะบริเวณ พื้นที่การเกษตรและถนนทางทิศตะวันตกติดโครงการ ให้แน่ใจว่าไม่มีคน สัตว์ หรือทรัพย์สินราษฎรอยู่ใกล้เคียงก่อนการระเบิดอย่างน้อย 15 นาที และควบคุมพื้นที่จนกระทั่งการระเบิดผ่านไป | - ก่อนการระเบิด มีสัญญาณเตือนไซเรน ให้ได้ยินและเจ้าหน้าที่ปิดกั้นพื้นที่ เพื่อให้เกิดความปลอดภัยสูงสุดกับทั้งพนักงาน และราษฎรที่อยู่ใกล้เคียงโดยรอบ และมีการติดป้ายเตือนเขตอันตรายจากการระเบิดหิน ป้ายเตือนเวลาที่ทำการระเบิดในแต่ละวัน | - | <br>ป้ายแสดงเวลาระเบิด<br><br>รถไว้สำหรับเปิดสัญญาณเตือน<br><br>เจ้าหน้าที่ปิดกั้นพื้นที่ ก่อนการระเบิด |

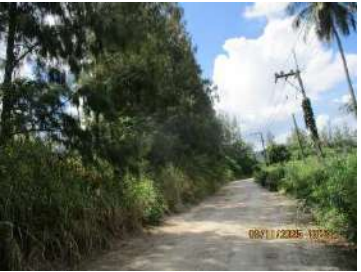
| มาตรการป้องกัน<br>และแก้ไขผลกระทบสิ่งแวดล้อม | รายละเอียดของการปฏิบัติ | เหตุผลที่ไม่ปฏิบัติ/ปฏิบัติไม่ครบ/<br>เปลี่ยนแปลงการปฏิบัติและข้อเสนอแนะ | รูป/เอกสารอ้างอิง |
|---|---|---|---|
| 11. จัดให้มีที่กำบังที่มั่นคงแข็งแรง บริเวณริมทาง<br>สาธารณะติดกับพื้นที่โครงการทางทิศตะวันตก<br>เพื่อให้ราษฎรที่อาจผ่านมาหลบเข้าก่อนการ<br>ระเบิด | - มีแนวคันดินและต้นสนริมถนนสาธารณะช่วย<br>กำบังให้เกิดความปลอดภัย | - | <p>แนวคันดินและต้นสนริมถนนสาธารณะ</p> |

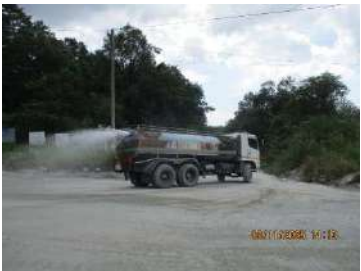
| มาตรการป้องกัน<br>และแก้ไขผลกระทบสิ่งแวดล้อม | รายละเอียดของการปฏิบัติ | เหตุผลที่ไม่ปฏิบัติ/ปฏิบัติไม่ครบ/<br>เปลี่ยนแปลงการปฏิบัติและข้อเสนอแนะ | รูป/เอกสารอ้างอิง |
|---|---|---|---|
| <b>1.2 คุณภาพอากาศและเสียง</b><br>1. ฉีดพรมน้ำบริเวณหน้าเหมือง ลานกองแร่ และเส้นทางลูกแร่ที่ใช้ในการขนส่งแร่ เป็นประจำทุกวันที่มีการดำเนินกิจกรรมการทำเหมือง | - ทางโครงการมีรถฉีดพรมน้ำเป็นประจำตามเส้นทางขนส่งแร่ ลานกองแร่ และบริเวณที่เกิดฝุ่นละอองได้ง่าย | - | <br>รถฉีดพรมน้ำของโครงการ |

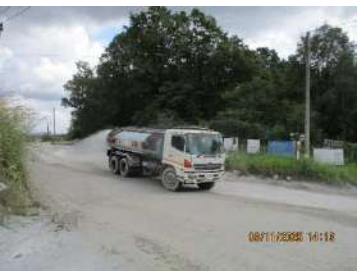
| มาตรการป้องกัน<br>และแก้ไขผลกระทบสิ่งแวดล้อม | รายละเอียดของการปฏิบัติ | เหตุผลที่ไม่ปฏิบัติ/ปฏิบัติไม่ครบ/<br>เปลี่ยนแปลงการปฏิบัติและข้อเสนอแนะ | รูป/เอกสารอ้างอิง |
|---|---|---|---|
| 4. ให้ฉีดพรมน้ำบริเวณที่เกิดการฟุ้งกระจายของฝุ่นละออง เช่น บริเวณหน้าเหมือง และเส้นทางที่ใช้ขนส่งแร่ เป็นต้น โดยความถี่ในการฉีดพรมขึ้นอยู่กับสภาพ อากาศ โดยในฤดูร้อนและฤดูหนาว ฉีดพรมอย่างน้อยวันละ 2-3 ครั้ง ในฤดูฝน ฉีดพรมวันละ 1 ครั้ง หรือไม่ต้องฉีดพรม หากมีฝนตกสม่ำเสมอ | - มีรถบรรทุกน้ำฉีดพรมน้ำเป็นประจำตามบริเวณที่เกิดการฟุ้งกระจายของฝุ่นละอองได้ง่ายโดยมีความถี่ในการฉีดพรมน้ำตามสภาพอากาศและกิจกรรมที่เกิดขึ้นในแต่ละวัน | - | <br>รถฉีดพรมน้ำของโครงการ |

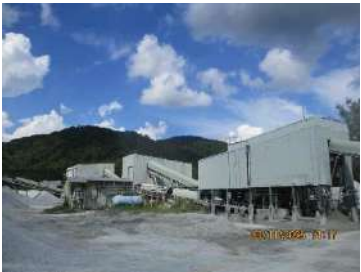
| มาตรการป้องกัน<br>และแก้ไขผลกระทบสิ่งแวดล้อม | รายละเอียดของการปฏิบัติ | เหตุผลที่ไม่ปฏิบัติ/ปฏิบัติไม่ครบ/<br>เปลี่ยนแปลงการปฏิบัติและข้อเสนอแนะ | รูป/เอกสารอ้างอิง |
|---|---|---|---|
| 5. ให้ดูแลปรับปรุงอาคารโรงโม่หินและแนว<br>สายพานลำเลียงให้อยู่ในสภาพที่ดีและมั่นคง<br>โดยใช้วัสดุที่มีความเหมาะสมและมั่นคง<br>เพื่อเพิ่มประสิทธิภาพในการป้องกันการ<br>แพร่กระจายของฝุ่นละออง | - มีการดูแลปรับปรุงโรงโม่หินให้มีประสิทธิภาพเพื่อ<br>ลดการฟุ้งกระจายของฝุ่นละออง เช่น การปิดคลุม<br>โรงโม่ สายพานลำเลียง และการติดตั้งระบบสเปรย์<br>น้ำ | - | <br>การปิดคลุมโรงโม่ และสายพานลำเลียง |

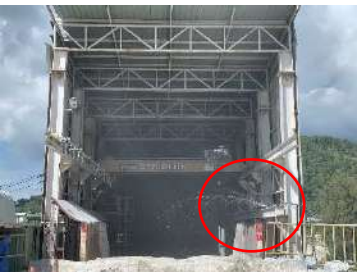
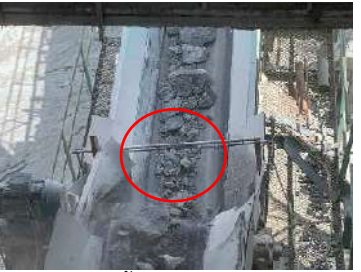
| มาตรการป้องกัน<br>และแก้ไขผลกระทบสิ่งแวดล้อม | รายละเอียดของการปฏิบัติ | เหตุผลที่ไม่ปฏิบัติ/ปฏิบัติไม่ครบ/<br>เปลี่ยนแปลงการปฏิบัติและข้อเสนอแนะ | รูป/เอกสารอ้างอิง |
|---|---|---|---|
| 6. ให้ความสำคัญดูแลระบบสเปรย์น้ำตามจุดต่างๆ<br>ของโรงโม่หินให้อยู่ในสภาพดี และสามารถใช้<br>งานได้ดีตลอดเวลา | - มีการควบคุมระบบสเปรย์น้ำ เช่น บริเวณปากโม่<br>และสายพานลำเลียง เป็นต้น | - | <br>ระบบสเปรย์น้ำบริเวณปากโม่<br><br><br>ระบบสเปรย์น้ำบริเวณสายพานลำเลียง |

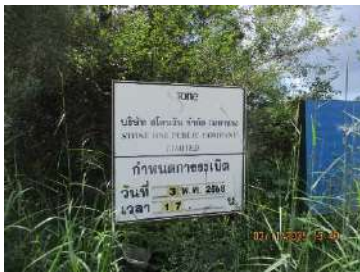
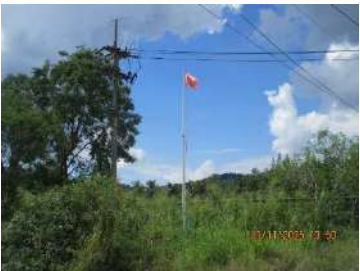
| มาตรการป้องกัน<br>และแก้ไขผลกระทบสิ่งแวดล้อม | รายละเอียดของการปฏิบัติ | เหตุผลที่ไม่ปฏิบัติ/ปฏิบัติไม่ครบ/<br>เปลี่ยนแปลงการปฏิบัติและข้อเสนอแนะ | รูป/เอกสารอ้างอิง |
|---|---|---|---|
| 4. ใช้ปริมาณวัตถุระเบิดต่อจังหวัดไม่เกิน 100 กิโลกรัม โดยใช้ปุ๋ยแอมโมเนียไนเตรท ผสมน้ำมันดีเซล (AN-FO) อัตราส่วน 94:6 โดยน้ำหนัก และใช้เก็บแบบห้วงเวลา จุระเบิด ระหว่างเวลา 16.00-17.00น. วันละ 1 ครั้ง ให้มีสัญญาณเตือนภัยให้มองเห็นชัดเจนและมีสัญญาณเสียงก่อนการระเบิดให้ได้ยินในระยะ 500 เมตร เป็นเวลานาน 5 นาที พร้อมจัดให้มีพนักงานรักษาความปลอดภัยตรวจสอบพื้นที่ โดยรอบบริเวณจุดระเบิดในรัศมี 300 เมตร และทำป้ายเตือนเวลาทำการระเบิดหินและเขตการใช้วัตถุระเบิดไว้ที่บริเวณปากทางเข้าเหมือง | - มีการใช้ปริมาณวัตถุระเบิดตามที่กำหนด ทำการระเบิดช่วงเวลาประมาณ 16.00-17.00 น. วันละ 1 ครั้ง มีสัญญาณเตือนก่อนการระเบิดให้ได้ยิน พร้อมติดป้ายเตือนเวลาทำการระเบิดหิน สัญญาณธงเตือนมีการระเบิด และป้ายเขตการใช้วัตถุระเบิดที่ปากทางเข้าเหมือง | - | <p>ป้ายแสดงเวลาระเบิด</p> <p>สัญญาณธงเตือนมีการระเบิด</p> <p>รถไว้สำหรับเปิดสัญญาณเตือน</p> |

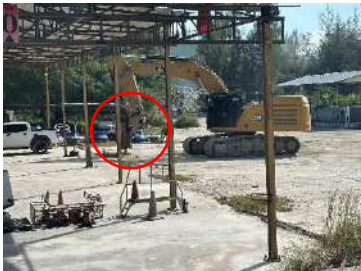
| มาตรการป้องกัน<br>และแก้ไขผลกระทบสิ่งแวดล้อม | รายละเอียดของการปฏิบัติ | เหตุผลที่ไม่ปฏิบัติ/ปฏิบัติไม่ครบ/<br>เปลี่ยนแปลงการปฏิบัติและข้อเสนอแนะ | รูป/เอกสารอ้างอิง |
|---|---|---|---|
| 5. ให้หลีกเลี่ยงการกระเปิดย่อยหินที่มีขนาดใหญ่<br>ให้ใช้เครื่องเจาะกระแทกหรือเครื่องกระแทก<br>ทุบย่อยหินแทน | - มีการใช้เครื่องเจาะกระแทกย่อยหินขนาดใหญ่<br>ก่อนนำไปโม่ | - | <p>รถแบคโฮหัวเจาะกระแทก</p> |

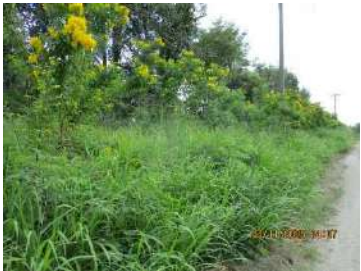
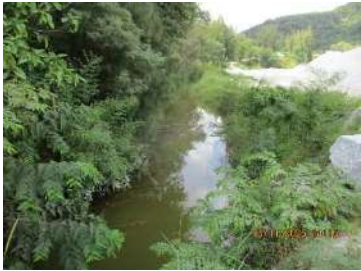
| มาตรการป้องกัน<br>และแก้ไขผลกระทบสิ่งแวดล้อม | รายละเอียดของการปฏิบัติ | เหตุผลที่ไม่ปฏิบัติ/ปฏิบัติไม่ครบ/<br>เปลี่ยนแปลงการปฏิบัติและข้อเสนอแนะ | รูป/เอกสารอ้างอิง |
|---|---|---|---|
| 6. เปลือกดินที่เกิดจากการทำเหมืองให้นำไปเก็บ<br>กองที่บริเวณพื้นที่ กองเปลือกดิน เนื้อที่<br>ประมาณ 2.5 ไร่ โดยการเก็บกองสูงไม่เกิน 10<br>เมตร พร้อมทั้งจัดให้มีคันทำนบดินอัดแน่น<br>มีขนาดฐานกว้าง 1.5 เมตร สันด้านบนกว้าง<br>0.5 เมตร ความสูง 0.5 เมตร ร่วมกับร่อง<br>ระบายน้ำ ขนาดความกว้าง 1.5 เมตร ลึก 0.5<br>เมตร และท้องร่องกว้าง 0.5 เมตร เพื่อรองรับ<br>ปริมาณน้ำฝนชะล้างกองเก็บเปลือกดินให้ไหล<br>ลงบ่อดักตะกอน | - มีการนำเปลือกดินไปใช้ประโยชน์ โดยนำไปทำ<br>คันทำนบดิน และบริเวณพื้นที่โครงการ<br>มีคูระบายน้ำที่สามารถรองรับปริมาณน้ำฝนชะ<br>ล้างกองเก็บเปลือกดินได้ | - | <p>คันทำนบดิน</p> <p>คูระบายน้ำ</p> |

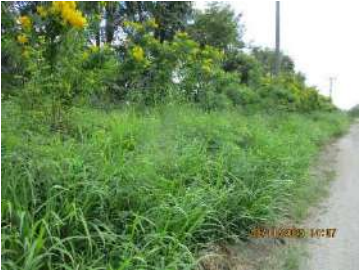
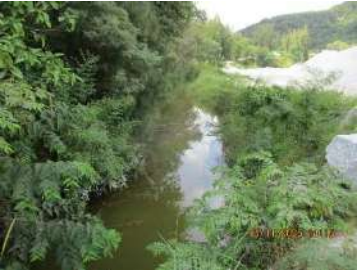
| มาตรการป้องกัน<br>และแก้ไขผลกระทบสิ่งแวดล้อม | รายละเอียดของการปฏิบัติ | เหตุผลที่ไม่ปฏิบัติ/ปฏิบัติไม่ครบ/<br>เปลี่ยนแปลงการปฏิบัติและข้อเสนอแนะ | รูป/เอกสารอ้างอิง |
|---|---|---|---|
| <p>7. ให้สร้างแนวกันรั้วหรือคันทำนบดินอัดแน่น ขนาดฐานกว้างประมาณ 6 เมตร สันด้านบนกว้าง 2 เมตร ความสูง 2 เมตร ร่วมกับร่องระบายน้ำ ขนาดความกว้าง 1.5 เมตร ความลึก 0.5 เมตร และท้องร่องกว้าง 0.5 เมตร ล้อมรอบพื้นที่ โครงการ พร้อมทั้งปลูกพืชคลุมดิน ไม้พุ่มและ ต้นไม้ท้องถิ่นหรือไม้โตเร็วทรงสูงอย่างน้อย 3 แถว แบบสลับฟันปลา และให้หมั่นตรวจสอบ ประสิทธิภาพของแนวรั้วกันหรือคันทำนบดิน ให้สามารถใช้งานได้ตลอดเวลา</p> | <p>- มีคันทำนบดินอัดแน่น และร่องระบายน้ำ บริเวณพื้นที่โครงการ</p> | <p>-</p> | <p>คันทำนบดิน</p><br> <p>คูระบายน้ำ</p> |

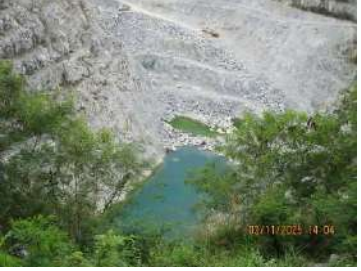
| มาตรการป้องกัน<br>และแก้ไขผลกระทบสิ่งแวดล้อม | รายละเอียดของการปฏิบัติ | เหตุผลที่ไม่ปฏิบัติ/ปฏิบัติไม่ครบ/<br>เปลี่ยนแปลงการปฏิบัติและข้อเสนอแนะ | รูป/เอกสารอ้างอิง |
|---|---|---|---|
| <p>8. ออกแบบให้มีบ่อรับน้ำ (Sump) บริเวณที่ต่ำสุดของพื้นที่บ่อเหมืองให้เป็นพื้นที่รวมน้ำ ไหลบ่าจากพื้นที่ทำเหมือง พร้อมติดตั้งเครื่อง สูบน้ำ เพื่อสูบน้ำไประบายลงสู่บ่อเหมืองเก่าที่ อยู่ในประทานบัตรที่ 21374/15319 เพื่อเก็บ กักน้ำใช้ประโยชน์ในกิจกรรมต่างๆ</p> | <p>- มีการออกแบบบ่อรับน้ำ (Sump) บริเวณที่ต่ำ สุดของพื้นที่บ่อเหมืองให้เป็นพื้นที่รวมน้ำ ไหลบ่าจากพื้นที่ทำเหมือง</p> | <p>-</p> | <p>บ่อ Sump</p> |

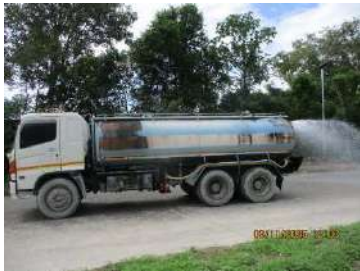
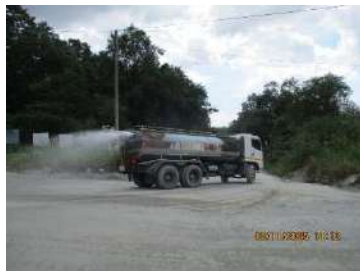
| มาตรการป้องกัน<br>และแก้ไขผลกระทบสิ่งแวดล้อม | รายละเอียดของการปฏิบัติ | เหตุผลที่ไม่ปฏิบัติ/ปฏิบัติไม่ครบ/<br>เปลี่ยนแปลงการปฏิบัติและข้อเสนอแนะ | รูป/เอกสารอ้างอิง |
|---|---|---|---|
| 2-42<br>9. จัดให้มีรถบรรทุกน้ำ เพื่อใช้ฉีดพรมเส้นทาง<br>ลำเลียงหินในพื้นที่โครงการ และบริเวณโรงโม่<br>หิน ตลอดจนเส้นทางขนส่งจากพื้นที่โครงการ<br>ถึงโรงโม่หินในช่วงที่เป็นถนนลูกรัง วันละ 3-4<br>ครั้ง หรือตามความเหมาะสมกับสภาพ<br>ภูมิอากาศ เพื่อลดการฟุ้งกระจายของฝุ่น<br>ละออง พร้อมทั้งให้ดูแลเก็บกวาดฝุ่นตักค้าง<br>และสะสมบนเส้น ทางขนส่ง และปรับปรุง<br>สภาพเส้นทางขนส่งและถนนสาธารณะที่ใช้<br>ประโยชน์ในการขนส่งให้มีสภาพใช้งานได้ดี<br>และปลอดภัยอยู่เสมอ | - มีรถบรรทุกน้ำฉีดพรมน้ำเป็นประจำตามบริเวณ<br>ที่เกิดการฟุ้งกระจายของฝุ่นละอองได้ง่ายโดยมี<br>ความถี่ในการฉีดพรมน้ำตามสภาพอากาศและ<br>กิจกรรมที่เกิดขึ้นในแต่ละวัน | - | <p>รถฉีดพรมน้ำของโครงการ</p> |

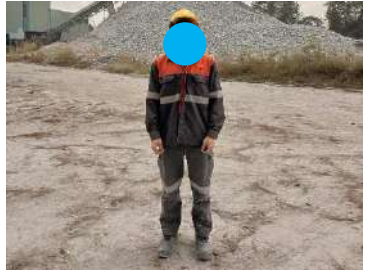
| มาตรการป้องกัน<br>และแก้ไขผลกระทบสิ่งแวดล้อม | รายละเอียดของการปฏิบัติ | เหตุผลที่ไม่ปฏิบัติ/ปฏิบัติไม่ครบ/<br>เปลี่ยนแปลงการปฏิบัติและข้อเสนอแนะ | รูป/เอกสารอ้างอิง |
|---|---|---|---|
| 12. จัดหาและกำชับให้พนักงานสวมใส่อุปกรณ์<br>ป้องกันอันตรายส่วนบุคคล เช่น หมวกนิรภัย<br>รองเท้านิรภัย ถุงมือนิรภัย หน้ากากกันฝุ่น<br>เครื่องป้องกันตาและหู ฯลฯ ตามความเหมาะสม<br>ของลักษณะงานอย่างสม่ำเสมอ และจัดให้มี<br>การตรวจสอบสุขภาพ ของคนงาน อย่างน้อยปีละ<br>1 ครั้ง โดย การตรวจสอบร่างกายโดยทั่วไป<br>ได้แก่ ความสามารถในการได้ยิน ระบบ<br>ทางเดินหายใจ การเอกซเรย์ปอด และ<br>โรคปอดฝุ่นหิน (Silicosis) พร้อมทั้งรายงาน<br>สรุปผลให้กรมอุตสาหกรรมพื้นฐานและการ<br>เหมืองแร่ และสำนักงานนโยบายและแผน<br>ทรัพยากรธรรมชาติและสิ่งแวดล้อมทราบ | - มีอุปกรณ์ป้องกันอันตรายส่วนบุคคล และมีการ<br>ตรวจสอบสุขภาพของพนักงานเป็นประจำทุกปี | - | <br>การสวมใส่อุปกรณ์ป้องกันอันตรายส่วนบุคคล<br>- เอกสารแนบในภาคผนวกที่ 5 |

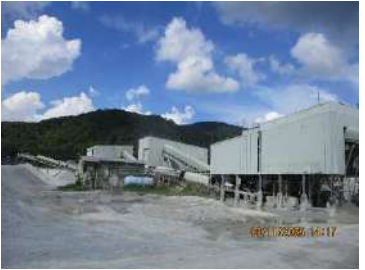
| มาตรการป้องกัน<br>และแก้ไขผลกระทบสิ่งแวดล้อม | รายละเอียดของการปฏิบัติ | เหตุผลที่ไม่ปฏิบัติ/ปฏิบัติไม่ครบ/<br>เปลี่ยนแปลงการปฏิบัติและข้อเสนอแนะ | รูป/เอกสารอ้างอิง |
|---|---|---|---|
| 13. ให้ปรับปรุงโรงโม่หินเป็นระบบปิด และจัดให้<br>มีระบบป้องกันผลกระทบสิ่งแวดล้อมให้<br>ครบถ้วน ตามข้อกำหนดประกาศกรม<br>อุตสาหกรรมพื้นฐานและการเหมืองแร่ เรื่อง<br>ให้โรงโม่บดหรือย่อยหินมีระบบป้องกัน<br>ผลกระทบสิ่งแวดล้อม ลงวันที่ 12 มกราคม<br>2548 พร้อมทั้งให้บำรุง รักษาและใช้ระบบ<br>ในขณะทำการผลิตแร่ ดัก และขนหินอย่าง<br>สม่ำเสมอ | - มีการปิดคลุมอาคารโม่หิน สายพานลำเลียง<br>และมีการติดตั้งระบบสเปรย์น้ำ | - | <br>ปิดคลุมอาคารโม่หิน |

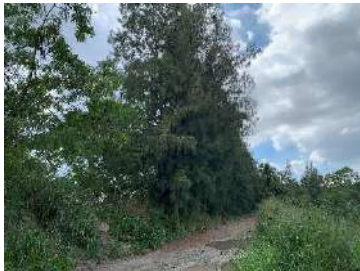
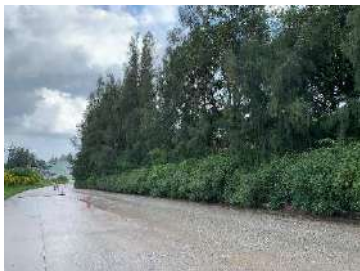
| มาตรการป้องกัน<br>และแก้ไขผลกระทบสิ่งแวดล้อม | รายละเอียดของการปฏิบัติ | เหตุผลที่ไม่ปฏิบัติ/ปฏิบัติไม่ครบ/<br>เปลี่ยนแปลงการปฏิบัติและข้อเสนอแนะ | รูป/เอกสารอ้างอิง |
|---|---|---|---|
| 16. ให้ทำการฟื้นฟูสภาพพื้นที่ที่ใช้ทำเหมืองและพื้นที่เกี่ยวข้องควบคู่ไปกับการทำเหมือง ดังนี้<br><br>16.1 ดูแลรักษาพืชพันธุ์ไม้ที่มีอยู่เดิม และปลูกต้นไม้ท้องถิ่นหรือไม้โตเร็วเสริมทดแทนต้นไม้ที่ตายลง เช่น ยูคาลิปตัส กระถินเทพา ต้นสนทะเลหรือสนประดิพัทธ์ เป็นต้น ในพื้นที่ที่เว้นไม่ทำเหมือง ในระยะ 10 เมตร และ 25 เมตร บนคันทำนบดิน และรอบพื้นที่โรงโม่หิน พร้อมทั้งบำรุงรักษาต้นไม้เหล่านั้นให้มีความเจริญเติบโตที่ดี เพื่อเพิ่มพื้นที่สีเขียวและลดผลกระทบด้านทัศนียภาพพื้นที่โครงการ | - มีการดูแลรักษาพืชพันธุ์ไม้ที่มีอยู่เดิม และปลูกต้นไม้เพิ่มเติมตามแนวคันทำนบดินและบริเวณพื้นที่ที่เอื้ออำนวย | - | <br>แนวต้นไม้บริเวณพื้นที่เหมือง<br><br><br>แนวต้นไม้บริเวณพื้นที่โครงการ |

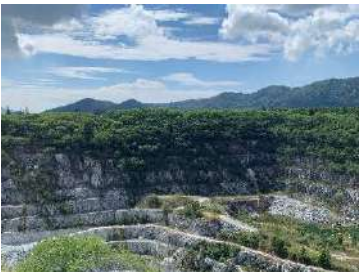
| มาตรการป้องกัน<br>และแก้ไขผลกระทบสิ่งแวดล้อม | รายละเอียดของการปฏิบัติ | เหตุผลที่ไม่ปฏิบัติ/ปฏิบัติไม่ครบ/<br>เปลี่ยนแปลงการปฏิบัติและข้อเสนอแนะ | รูป/เอกสารอ้างอิง |
|---|---|---|---|
| 16.2 ขุดหลุมหรือร่องบนชั้นบันไดหน้าเหมือง<br>ที่ทำถึงขอบเขตที่ทำเหมืองแล้ว พร้อมนำ<br>เปลือกดินมาใส่หลุมหรือร่องดังกล่าว รวมทั้ง<br>พื้นที่ชั้นบันไดให้เต็มแล้วปลูกพืชคลุมดิน<br>และไม้พุ่ม ต้นไม้ท้องถิ่น หรือไม้โตเร็ว<br>ระยะปลูก 2x2 เมตร แบบสลับฟันปลา<br>ดังแนวทางดำเนินการในเอกสารแนบ | - มีการปลูกต้นไม้ตามแนวชั้นบันไดบริเวณหน้า<br>เหมืองเก่า | - | <p>ปลูกต้นไม้ตามแนวชั้นบันไดบริเวณหน้าเหมือง</p> |

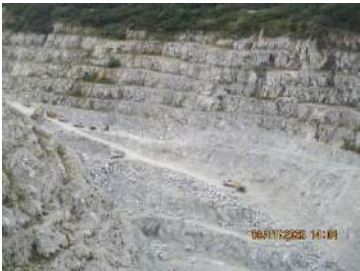
| มาตรการป้องกัน<br>และแก้ไขผลกระทบสิ่งแวดล้อม | รายละเอียดของการปฏิบัติ | เหตุผลที่ไม่ปฏิบัติ/ปฏิบัติไม่ครบ/<br>เปลี่ยนแปลงการปฏิบัติและข้อเสนอแนะ | รูป/เอกสารอ้างอิง |
|---|---|---|---|
| 16.3 พื้นที่ทำเหมืองซึ่งมีลักษณะเป็นบ่อ<br>เหมืองลึกลงไปจากพื้นดินโดยรอบ<br>ให้ปรับแต่งความลาดชันผนังและพื้นของ<br>ชั้นบันไดให้มีเสถียรภาพแข็งแรงและความ<br>ปลอดภัย โดยนำเปลือกดินมาปิดทับบนพื้น<br>ชั้นบันได พร้อมปลูกพืชคลุมดินหรือ<br>หญ้าแฝก เพื่อป้องกันการชะล้างพังทลาย<br>ของดินและพัฒนาเป็นบ่อเก็บกักน้ำเพื่อใช้<br>สอยต่อไป ทั้งนี้ให้จัดทำแผนและรายงานผล<br>การดำเนินงานฟื้นฟูพื้นที่เหมืองแร่ให้กรม<br>อุตสาหกรรมพื้นฐานและการเหมืองแร่ | - มีการปรับแต่งความลาดชันผนังและพื้นของ<br>ชั้นบันไดให้มีเสถียรภาพแข็งแรงและความ<br>ปลอดภัย | - | <p>สภาพหน้าเหมืองในปัจจุบัน<br/>- เอกสารแนบในภาคผนวกที่ 7</p> |

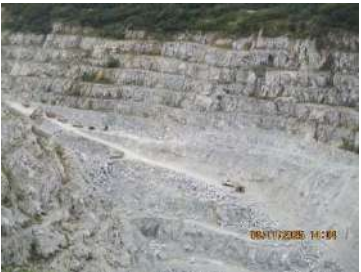
| มาตรการป้องกัน<br>และแก้ไขผลกระทบสิ่งแวดล้อม | รายละเอียดของการปฏิบัติ | เหตุผลที่ไม่ปฏิบัติ/ปฏิบัติไม่ครบ/<br>เปลี่ยนแปลงการปฏิบัติและข้อเสนอแนะ | รูป/เอกสารอ้างอิง |
|---|---|---|---|
| 2. กำหนดการเปิดหน้าเหมืองให้มีทิศทางและลำดับขั้นตอน ตลอดจนขอบเขตพื้นที่ทำเหมืองตามแผนผังโครงการทำเหมืองโดยเคร่งครัด เปิดหน้าเหมืองในลักษณะเป็นชั้นบันได มีความสูงของชั้นบันไดไม่เกิน 10 เมตร ความกว้างของชั้นบันไดประมาณ 5 เมตร และควบคุมความลาดชันของหน้าเหมืองโดยรวมไม่เกิน 65 องศา ตลอดจนหลีกเลี่ยงการเดินหน้าเหมืองที่มีชั้นเอียงเข้าหาหน้างาน เพื่อความปลอดภัยในการทำเหมือง | - มีการเปิดหน้าเหมืองลักษณะชั้นบันได และมีการควบคุมความสูงและความลาดเอียงของชั้นบันได ให้อยู่ในสภาพที่ปลอดภัย | - | <p>สภาพหน้าเหมืองในปัจจุบัน</p> |

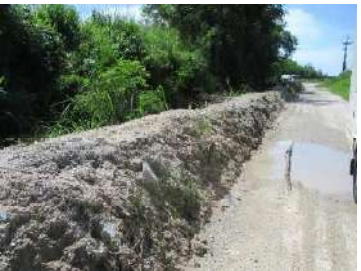
| มาตรการป้องกัน<br>และแก้ไขผลกระทบสิ่งแวดล้อม | รายละเอียดของการปฏิบัติ | เหตุผลที่ไม่ปฏิบัติ/ปฏิบัติไม่ครบ/<br>เปลี่ยนแปลงการปฏิบัติและข้อเสนอแนะ | รูป/เอกสารอ้างอิง |
|---|---|---|---|
| 3. แปลือกดินที่เกิดจากการทำเหมืองหากเหลือจากการจำหน่ายให้นำไปถมกลับบริเวณพื้นที่บ่อเหมืองซึ่งผ่านการทำเหมืองแล้วในบริเวณบ่อเหมืองด้านทิศตะวันตกของประทานบัตรที่ 21375/15320 แต่หากประทานบัตรที่ 21375/ 15320 สิ้นอายุประทานบัตรให้ดำเนินการตามกฎหมายที่เกี่ยวข้องก่อนนำเปลือกดินไปเก็บกองนอกพื้นที่ประทานบัตร | - แปลือกดินที่เหลือจากการทำเหมืองส่วนใหญ่ทางโครงการจะนำไปใช้ประโยชน์ในการปรับถมที่ และเตรียมพื้นที่ในการปลูกต้นไม้ | - | <p>นำเปลือกดินไปถมที่ หรือไปทำคันดิน</p> |
