การปฏิบัติตามมาตรการป้องกันและแก้ไขผลกระทบสิ่งแวดล้อม

ตารางที่ 2.2-1 ผลการปฏิบัติตามมาตรการป้องกัน และแก้ไขผลกระทบสิ่งแวดล้อม (ระยะดำเนินการและภายหลังการเสร็จสิ้นการดำเนินการ)
โครงการเหมืองแร่หินดินดานเพื่ออุตสาหกรรมปูนซีเมนต์ คำขอประทานบัตรที่ 29/2539 (ประทานบัตรที่ 28617/15780)
ของ บริษัท ปูนซีเมนต์เอเชีย จำกัด (มหาชน) ระหว่างเดือนกรกฎาคม-ธันวาคม 2568

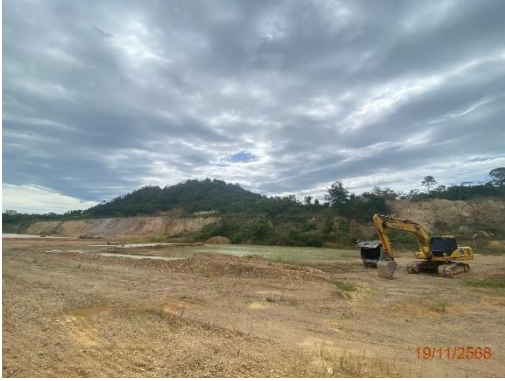
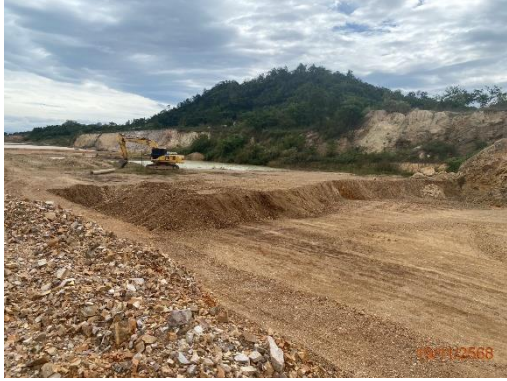
รูปที่ 1 การทำเหมืองแบบขั้นบันได

1.สภาพภูมิประเทศ 1.1 ระยะดำเนินการทำเหมือง การเปิดหน้าเหมืองต้องยึดตามแผนผังโครงการที่กำหนด อย่างเคร่งครัด 1. กำหนดเปิดหน้าเหมืองโดยวิธีเหมืองหาบ ในลักษณะ แบบขั้นบันได (Benching Method) โดยให้แต่ละชั้นมี ความสูงไม่เกิน 5 เมตร และความกว้างไม่น้อยกว่า 5 เมตร เช่นกัน พร้อมทั้งควบคุมความลาดชันรวมไม่เกิน 45 องศา	- บริเวณพื้นที่ทำเหมือง ในแต่ละช่วง	- โครงการทำการเปิดหน้าเหมืองโดยวิธีเหมืองหาบ แบบขั้นบันได โดยมีความสูงแต่ละชั้นไม่เกิน 5 เมตร กว้างไม่น้อยกว่า 5 เมตร และความลาดชันรวมไม่เกิน 45 องศา	-	- รูปที่ 1 การทำเหมือง แบบขั้นบันได

1.สภาพภูมิประเทศ (ต่อ) 1.2 ระยะหลังการทำเหมือง การเปลี่ยนแปลงสภาพพื้นที่บริเวณหน้าเหมือง และ บริเวณชั้นบันไดรวมทั้งบริเวณพื้นที่กิจกรรมทำเหมือง ในด้านต่างๆ 1. ดำเนินการปรับเกลี่ยเศษดินเศษหินที่ตกค้างอยู่ตาม แนวชั้นบันไดให้มีเสถียรภาพ และปลอดภัยจากการ ชะล้างพังทลาย	- บริเวณพื้นที่ทำเหมือง หรือหน้าเหมืองชั้นบันได	- โครงการได้ดำเนินการปรับเกลี่ยเศษดินและเศษหิน ที่ตกค้างตามพื้นที่แนวชั้นบันได เพื่อป้องกันการชะล้าง พังทลายและป้องกันความปลอดภัยในการปฏิบัติงาน	-	- รูปที่ 1 การทำเหมือง แบบชั้นบันได

มาตรการป้องกันและแก้ไขผลกระทบสิ่งแวดล้อม	สถานที่ดำเนินการ	ผลการปฏิบัติตามมาตรการฯ	ปัญหา อุปสรรค ที่ไม่สามารถ ปฏิบัติตามมาตรการ และแนวทางแก้ไข	หลักฐานและ เอกสารอ้างอิง
การฟื้นฟูพื้นที่ผ่านการทำเหมือง เพื่อปรับปรุงภูมิทัศน์ของ โครงการให้สอดคล้องกับสภาพพื้นที่ข้างเคียง 1. ทำการปรับเกลี่ยพื้นที่บริเวณหน้าเหมือง และบริเวณชั้นบันได ให้มีเสถียรภาพ และปลอดภัยจากการชะล้างพังทลาย โดยต้อง มีความลาดชันรวมไม่เกิน 45 องศา พร้อมทั้งทำการปลูกพืชคลุม ดินจำพวกหญ้าแพรกหรือหญ้าแฝกตามชั้นบันไดเพื่อช่วยยึดเกาะ หน้าดิน	- บริเวณหน้าเหมือง ชั้นบันได	- โครงการมีการปรับเกลี่ยพื้นที่บริเวณหน้าเหมือง และบริเวณชั้นบันได เพื่อป้องกันการชะล้างพังทลาย และทำการปลูกพืชคลุมดินตามชั้นบันได เพื่อช่วย ยึดเกาะหน้าดิน	-	- รูปที่ 1 การทำเหมือง แบบชั้นบันได - ภาคผนวก 1ข

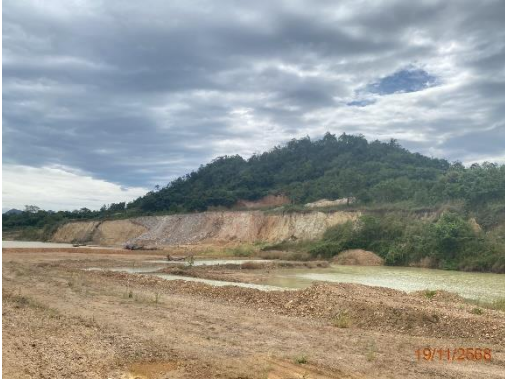
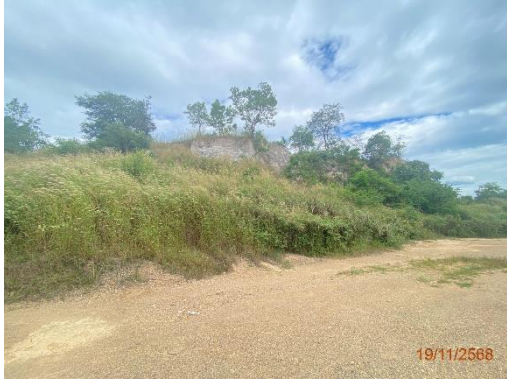
รูปที่ 2 สภาพต้นไม้ปกคลุมตามธรรมชาติ

2. ทำการปรับถม และรื้อถอนสิ่งปลูกสร้างอาคารต่างๆ รวมทั้งคันทำนบและคูระบายน้ำ บ่อตกตะกอน ให้คืน สู่สภาพเดิมก่อนเลิกกิจการ	- บริเวณพื้นที่กิจกรรม ประกอบการทำเหมือง	- ปัจจุบัน (กรกฎาคม-ธันวาคม 2568) ทางโครงการ ดำเนินการทำเหมือง ซึ่งมีการจัดทำคูระบายน้ำ คันทำนบ และบ่อตกตะกอน รวมถึงมีการรักษาสภาพ ต้นไม้เดิมตามธรรมชาติ และได้ทำการฟื้นฟูพื้นที่ที่ผ่าน การทำเหมืองทุก 3 ปี	-	- รูปที่ 2 สภาพต้นไม้ ปกคลุมตามธรรมชาติ - รูปที่ 3 คันทำนบและ คูระบายน้ำ - ภาคผนวก 1ข

2. บริเวณที่ราบขอบแปลงคำขอประทานบัตร ซึ่งใช้เป็นที่ตั้งของ คูระบายน้ำ คันทำนบ และบ่อดักตะกอน และที่เก็บกองเปลือกดิน ต้องทำการปรับถมพื้นที่ให้คืนสู่สภาพใกล้เคียงธรรมชาติ โดยการ ปรับถมด้วยเปลือกดิน และเศษหินจากบริเวณเก็บกอง แล้วทำการ ปลูกพืชคลุมดิน เช่น หญ้าแฝก ถั่วลาย พร้อมทั้งปลูกไม้ยืนต้น โตเร็ว เช่น ยูคาลิปตัส กระถินเทพา กระถินณรงค์ ตามแนว ชั้นบันได จำนวน 1 แถว ระยะห่างระหว่างต้นประมาณ 2 เมตร	- บริเวณพื้นที่กิจกรรม ประกอบการทำเหมือง	- ปัจจุบัน (กรกฎาคม-ธันวาคม 2568) ในการทำเหมือง ของโครงการได้จัดทำคูระบายน้ำ คันทำนบ บ่อดัก ตะกอน และทำการปรับถมพื้นที่ให้คืนสู่สภาพ ใกล้เคียงธรรมชาติ รวมถึงมีการรักษาสภาพต้นไม้เดิม ตามธรรมชาติ และจะทำการปลูกพืชคลุมดินและ ต้นไม้โตเร็วตามมาตรการกำหนด	-	- รูปที่ 2 สภาพต้นไม้ ปกคลุมตามธรรมชาติ - รูปที่ 3 คันทำนบ และคูระบายน้ำ - รูปที่ 4 บ่อดักตะกอน

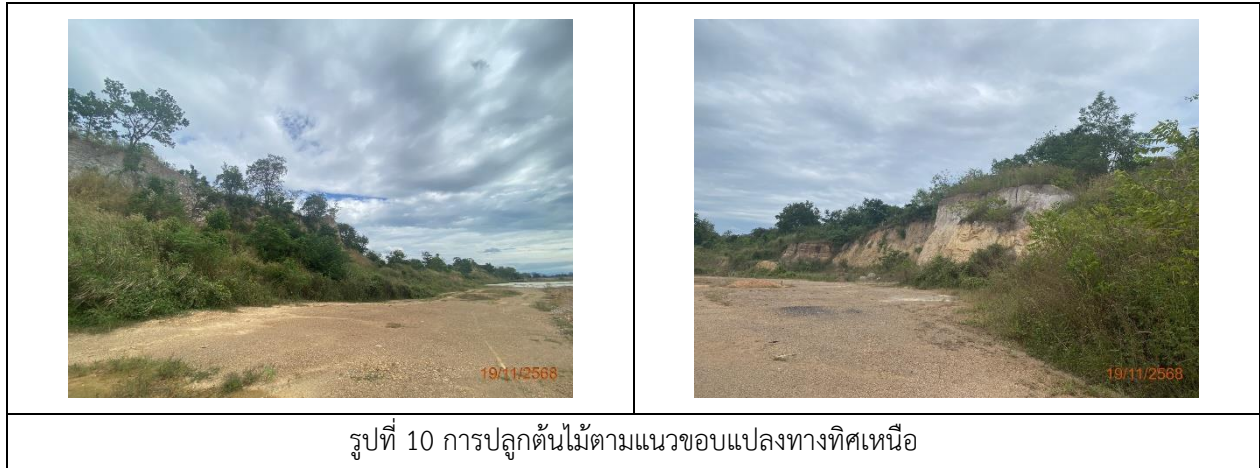
4. ทำการปรับปรุงฟื้นฟูพื้นที่โครงการที่ผ่านการทำเหมืองแร่ แล้วพร้อมรายงานผลการดำเนินงานให้สำนักงานนโยบายและ แผนสิ่งแวดล้อม และกรมทรัพยากรธรณีทราบทุก 3 ปี นับจาก วันที่ได้รับประทานบัตร โดยต้องนำเสนอรายละเอียดของการ ดำเนินการและตำแหน่งที่ได้ดำเนินการไปแล้วอย่างเพียงพอ	- บริเวณพื้นที่ผ่านการ ทำเหมือง (หน้าเหมือง ชั้นบันได) และบริเวณ พื้นที่ประกอบกิจกรรม ทำเหมือง	- ปัจจุบัน (กรกฎาคม-ธันวาคม 2568) โครงการ อยู่ในช่วงดำเนินการทำเหมือง ทั้งนี้ภายหลังจากการ ทำเหมืองแล้วเสร็จ ทางโครงการจะดำเนินการ ปรับปรุงฟื้นฟูหน้าเหมืองตามที่มาตรการกำหนดอย่าง เคร่งครัด โดยส่งรายงานผลการดำเนินงานด้านการ ฟื้นฟูพื้นที่ทำเหมืองทุก 3 ปี	-	- รูปที่ 10 การปลูก ต้นไม้ตามแนวขอบ แปลงทางทิศเหนือ - ภาพผนวก 1ข
