ภาคผนวกที่ 7

ภาพถ่ายผลการปฏิบัติตามมาตรการป้องกันและแก้ไขผลกระทบสิ่งแวดล้อม  
และติดตามตรวจสอบคุณภาพสิ่งแวดล้อม

ภาพถ่ายผลการปฏิบัติตามมาตรการป้องกันและแก้ไขผลกระทบสิ่งแวดล้อมและติดตามตรวจสอบคุณภาพสิ่งแวดล้อม  
โครงการ แอทโมซ ซีซั่น ลาดกระบัง (ATMOZ SEASON LADKRABANG) (ระยะดำเนินการ)  
ประจำเดือนกรกฎาคม-ธันวาคม 2568

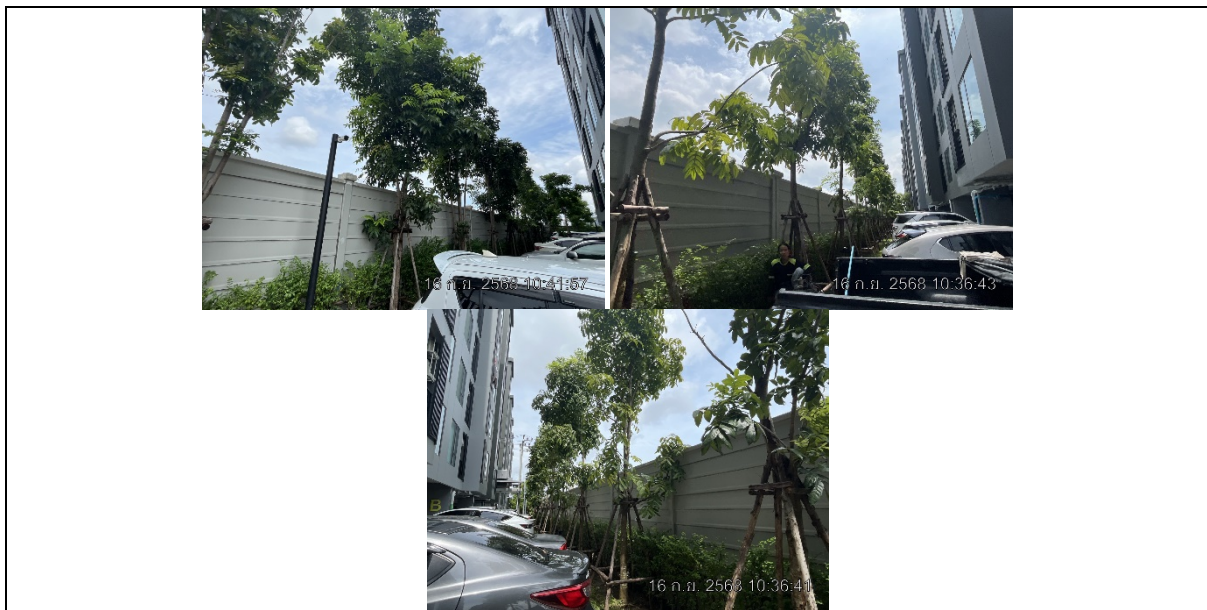
รูปที่ ผ7.1 รั้วรอบพื้นที่โครงการ

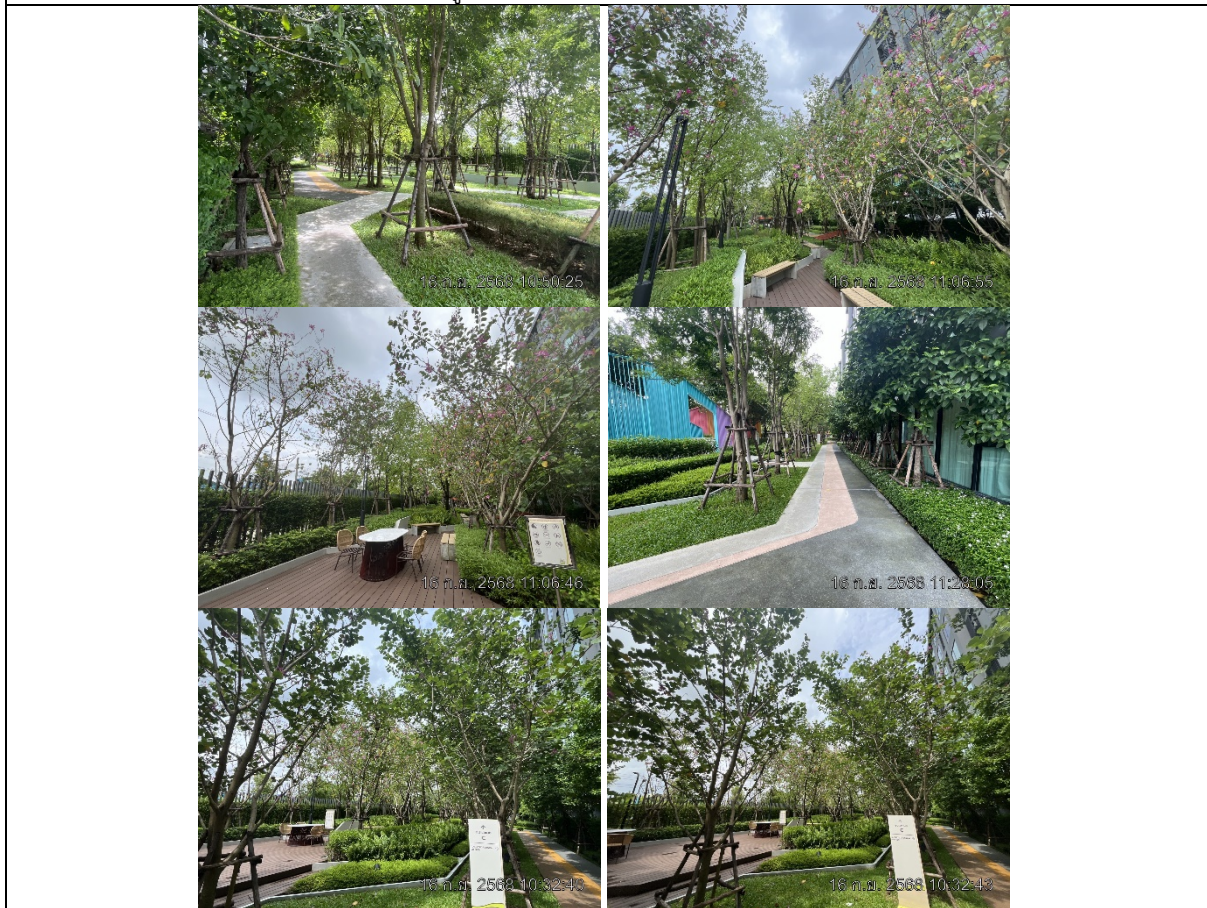
รูปที่ ผ7.2 พื้นที่สีเขียว

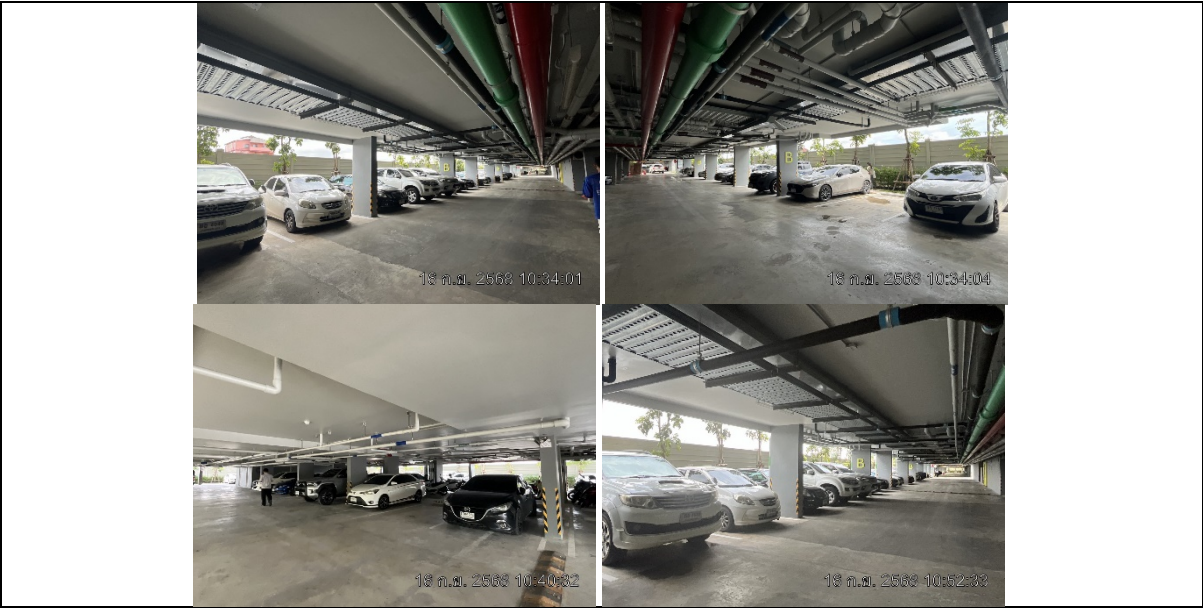
รูปที่ ผ7.9 บริเวณพื้นที่จอดรถชั้นที่ 1

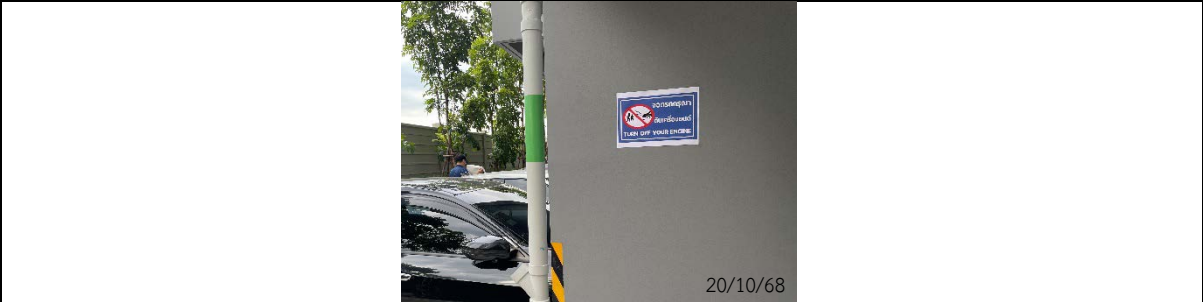
รูปที่ ผ7.10 ป้ายห้ามติดเครื่องยนต์ทิ้งไว้ขณะจอด บริเวณที่จอดรถ

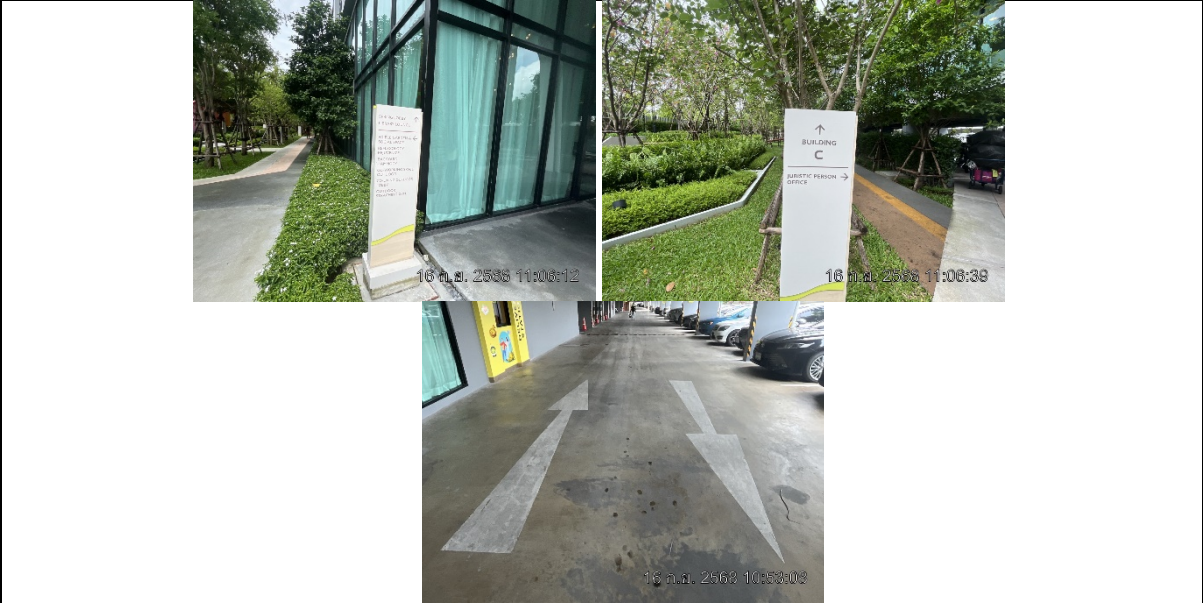
รูปที่ ผ7.11 ป้ายและสัญลักษณ์จราจรบนพื้นทางให้ชัดเจน

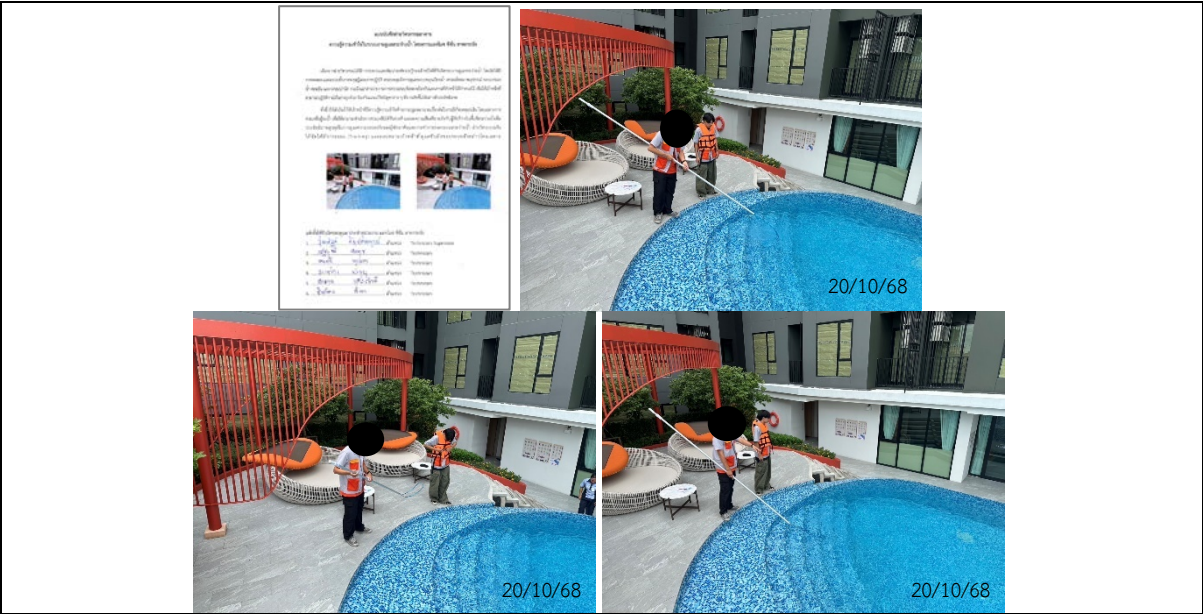
รูปที่ ๗7.27 เจ้าหน้าที่ฝ่ายช่างประจำโครงการเป็นผู้ดูแลสระว่ายน้ำ ซึ่งมีความรู้ด้านการปฐมพยาบาลคนจมน้ำ

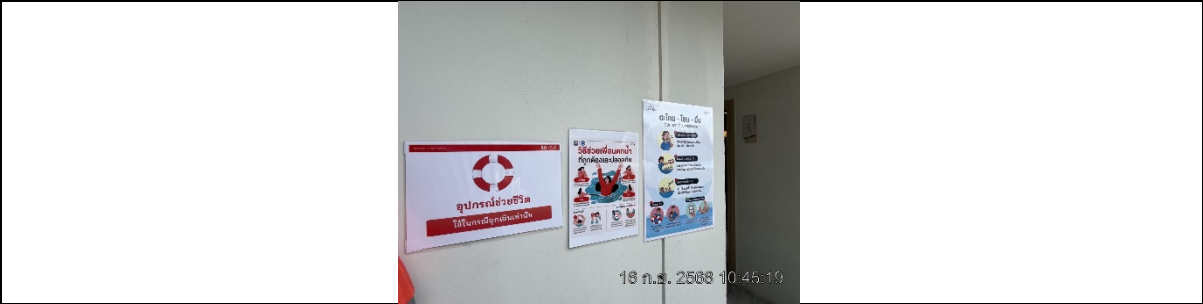
รูปที่ ๗7.28 ป้ายแสดงวิธีการปฐมพยาบาลคนจมน้ำในบริเวณสระว่ายน้ำ

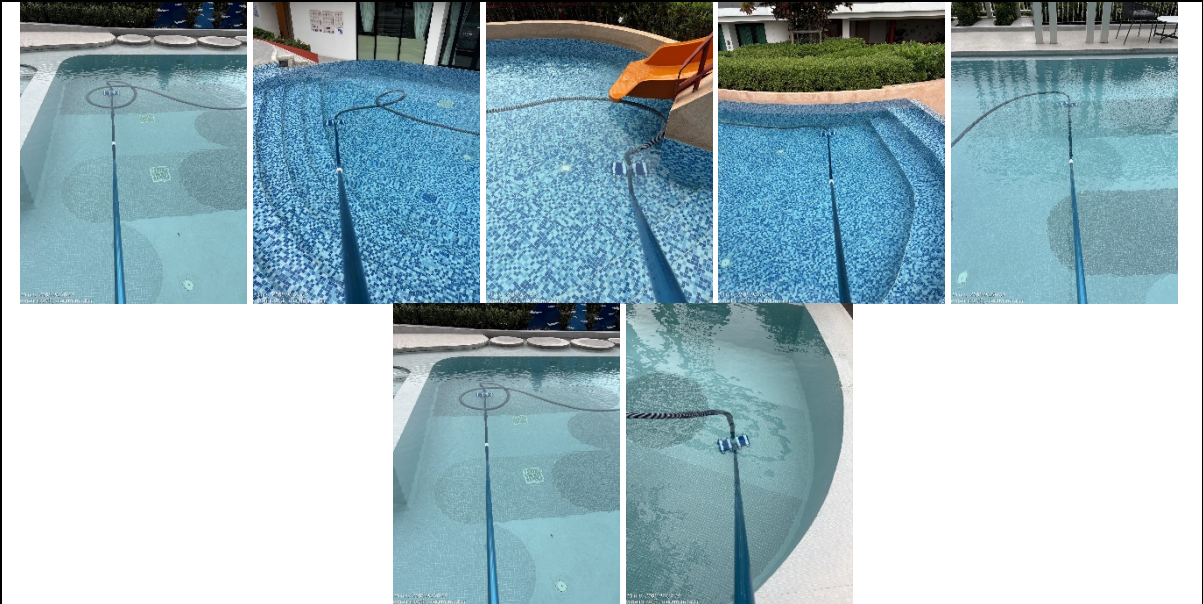
รูปที่ ๗7.29 พนักงานดูแลสระก่อน ล้างตะไคร่ และตักเศษผง

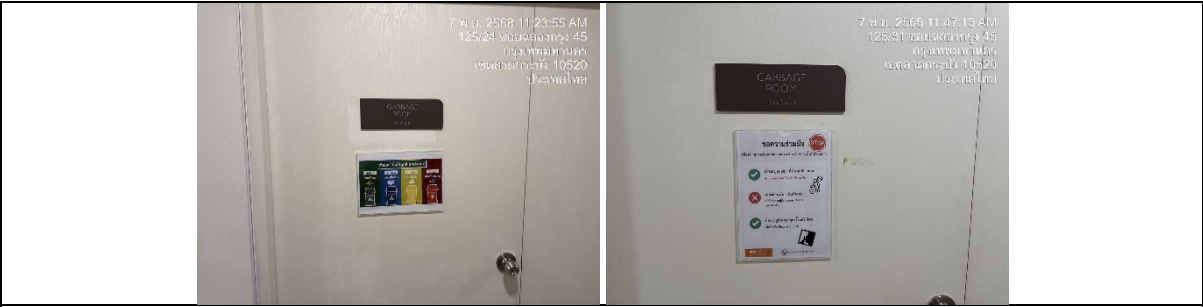
รูปที่ ผ7.36 ป้ายประชาสัมพันธ์พันธุ์รณรงค์ให้ผู้พักอาศัยในโครงการคัดแยกมูลฝอยก่อนทิ้งลงภาชนะรองรับให้ถูกต้องเหมาะสมและไม่ให้ส่งเสียงดังรบกวน

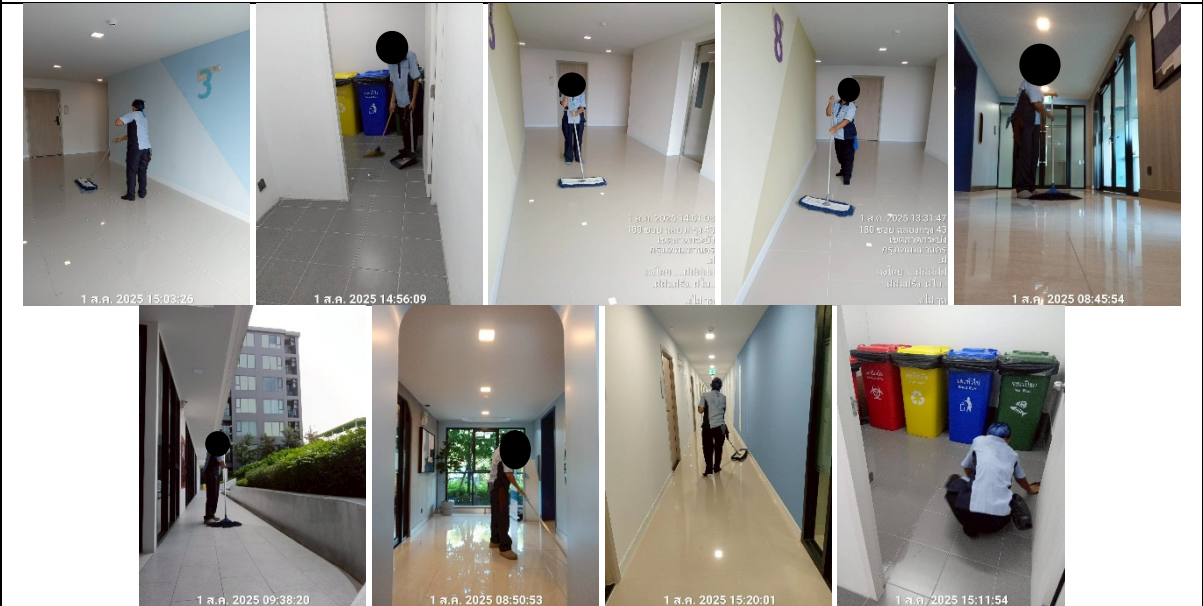
รูปที่ ผ7.37 พนักงานคอยดูแลรักษาความสะอาดบริเวณทางเดินภายในอาคาร ห้องพักมูลฝอยประจำชั้น และห้องพักมูลฝอยรวม

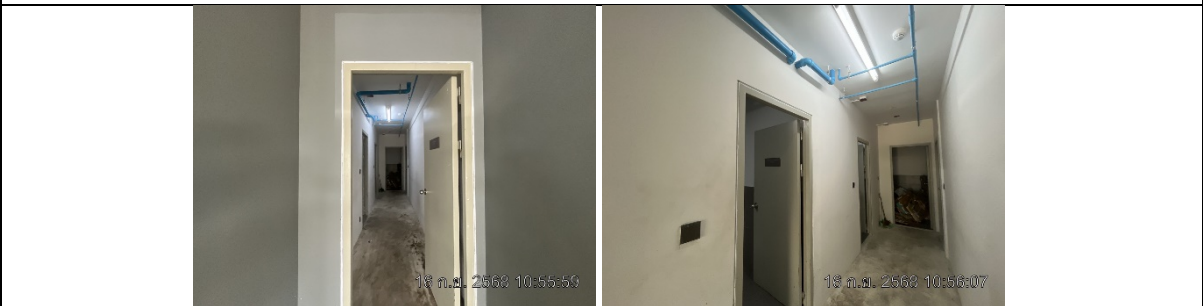
รูปที่ ผ7.38 ห้องพักมูลฝอยรวม

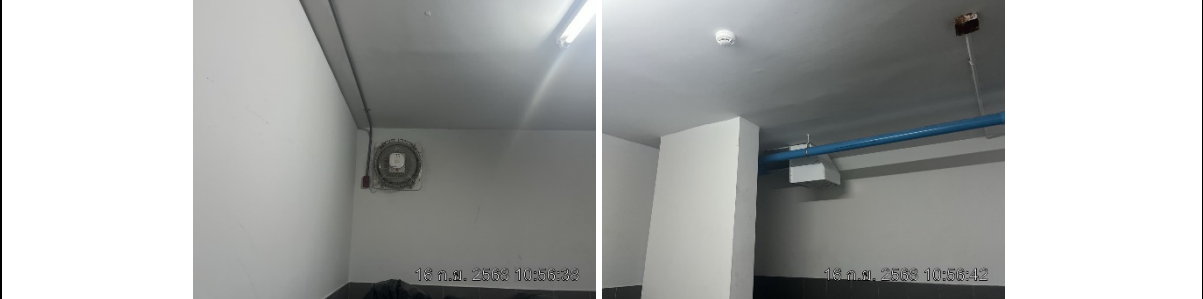
รูปที่ ผ7.39 เครื่องดูดอากาศภายในห้องพักมูลฝอย

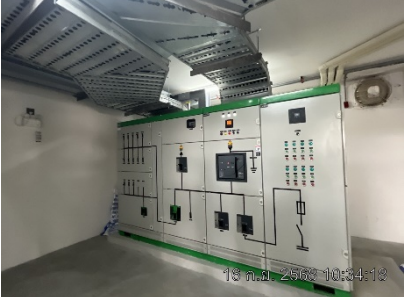
| <p>รูปที่ ฌ7.43 สวิตช์บอร์ดแรงสูงชนิดติดตั้งภายในอาคาร</p> | |

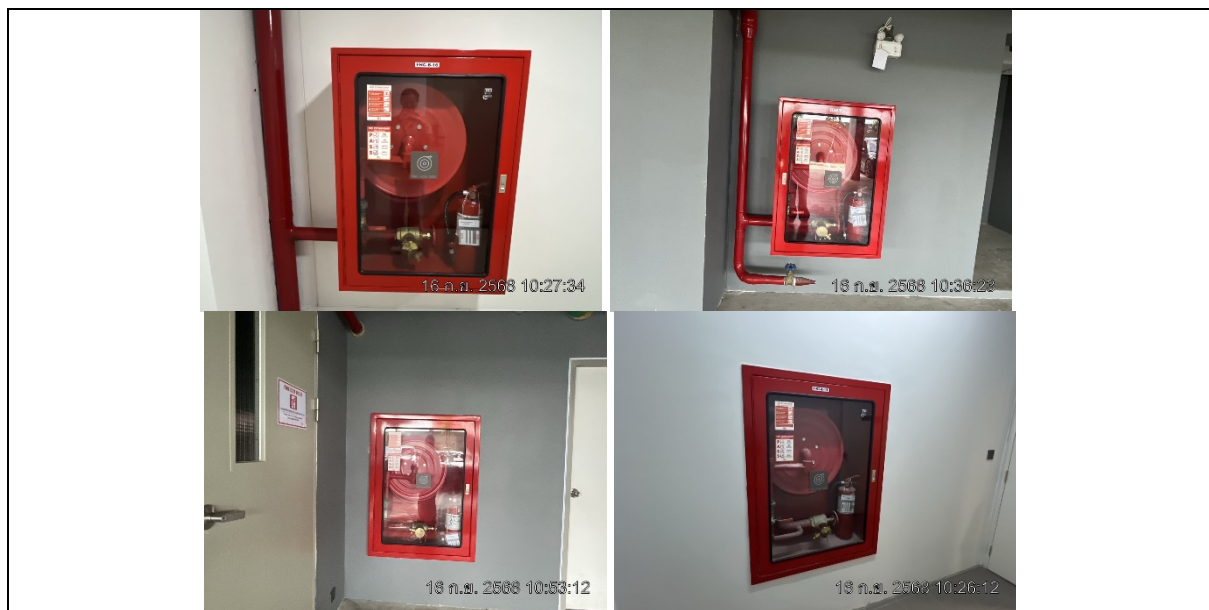
รูปที่ ผ7.60 ตู้เก็บสายฉีดน้ำดับเพลิงพร้อมอุปกรณ์ (FHC)

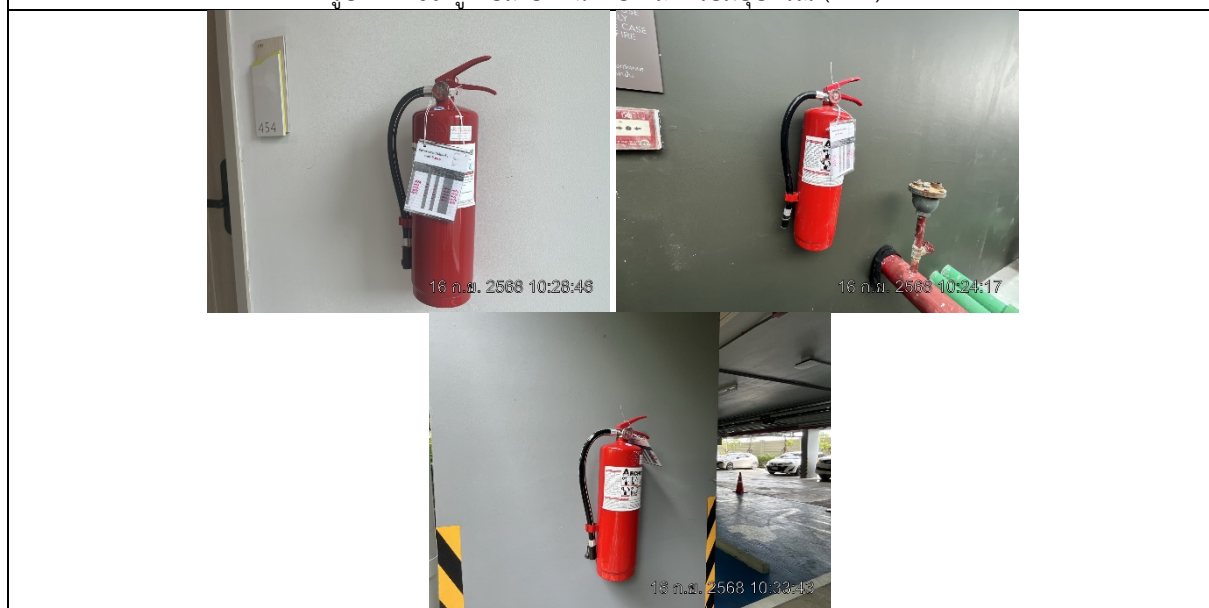
รูปที่ ผ7.61 ถังดับเพลิงมือถือ ชนิดผงเคมีแห้ง (ABC)

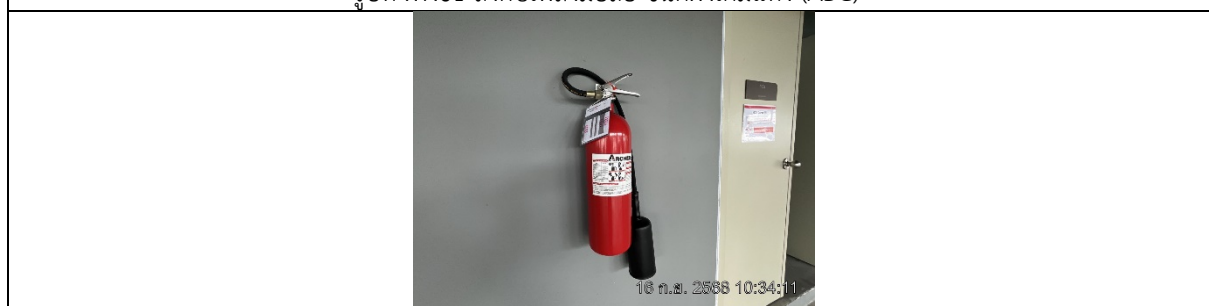
รูปที่ ผ7.62 ถังดับเพลิงมือถือ ชนิดก๊าซคาร์บอนไดออกไซด์ (CO<sub>2</sub>)

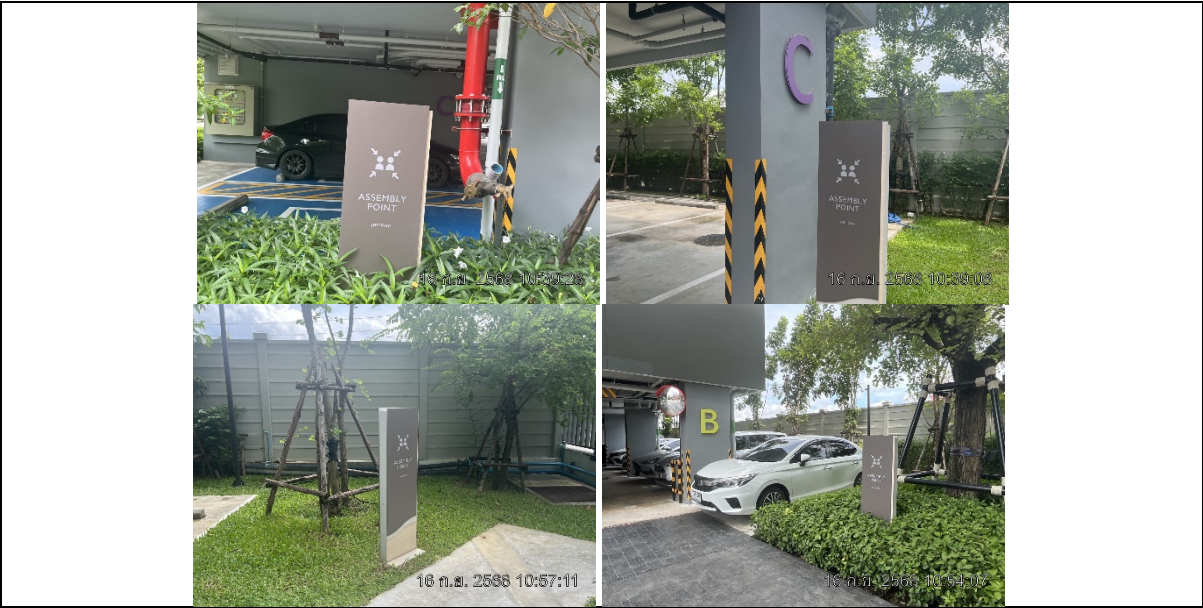
รูปที่ ๗7.74 จดรวมพลของโครงการ

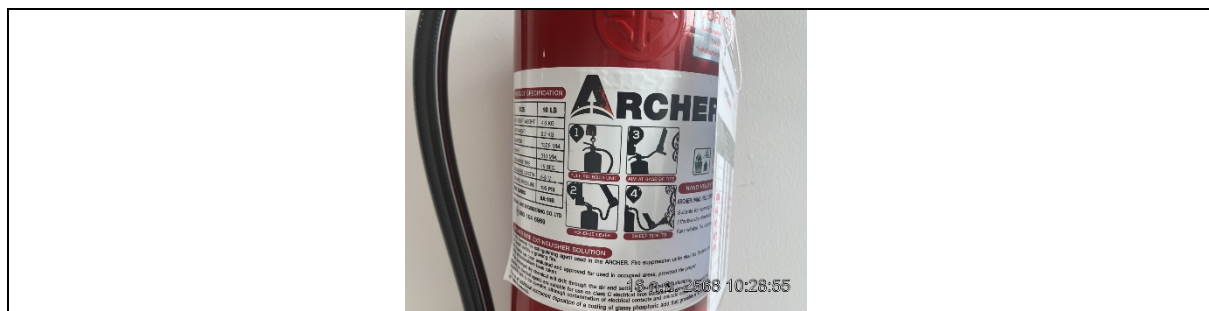
รูปที่ ๗7.78 ป้ายแนะนำการใช้อุปกรณ์

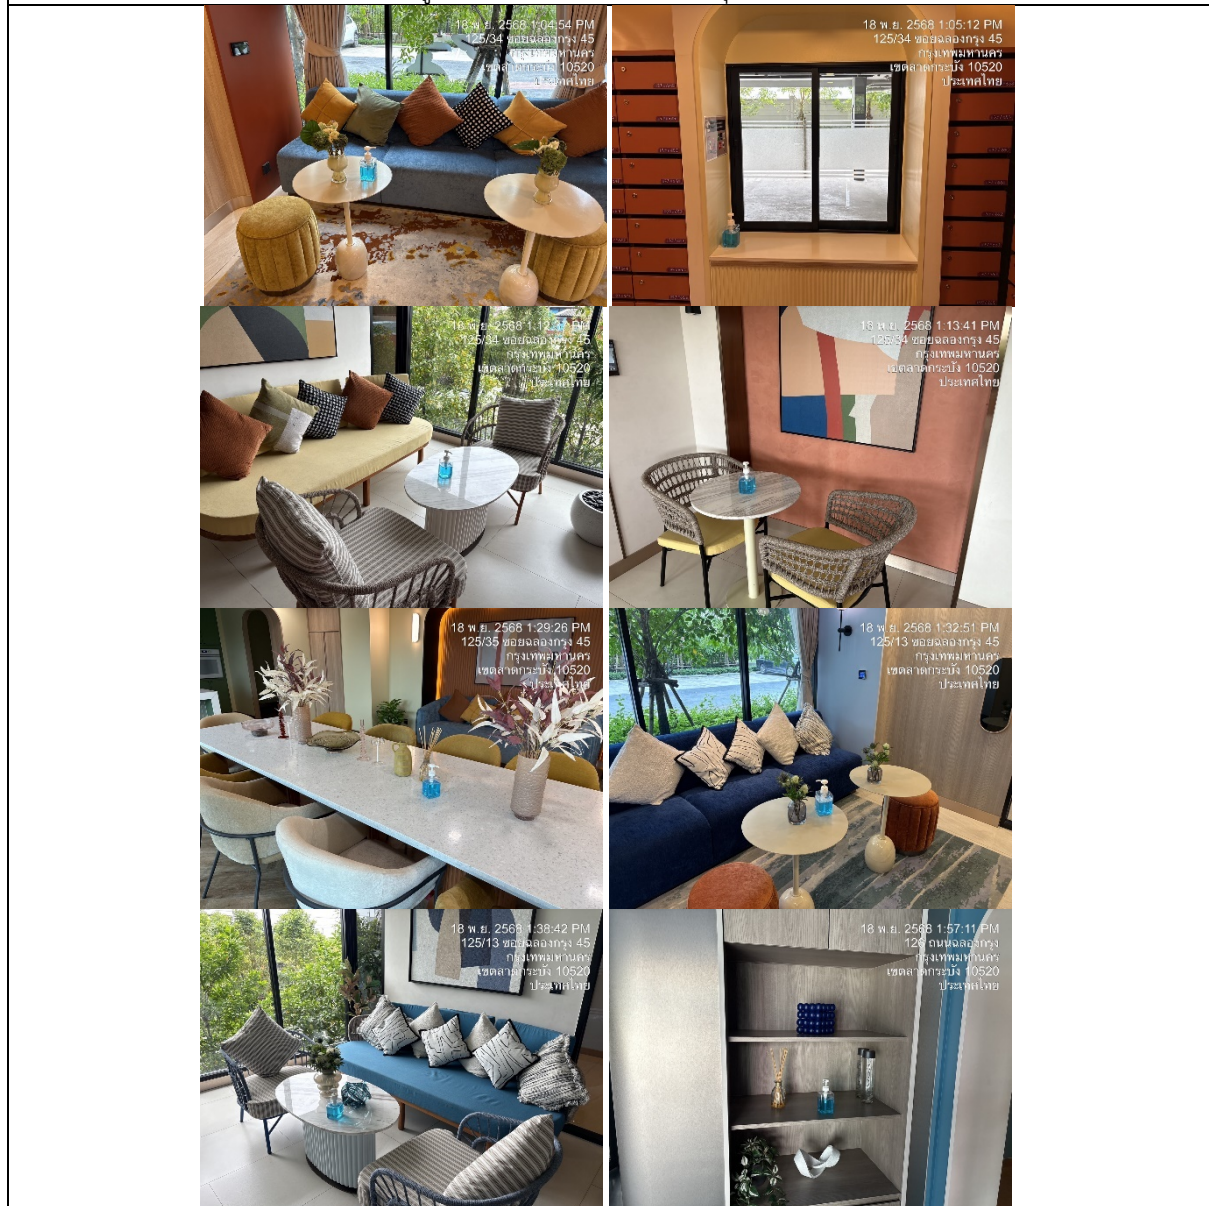
รูปที่ ๗7.79 แอลกอฮอล์เจลล้างมือ บริเวณห้องออกกำลังกาย ประตูทางเข้า-ออก หรือหน้าลิฟต์ เป็นต้น
