การปฏิบัติตามมาตรการป้องกัน และแก้ไขผลกระทบสิ่งแวดล้อม

2.1 การติดตามตรวจสอบผลการปฏิบัติตามมาตรการป้องกันและแก้ไขผลกระทบสิ่งแวดล้อม

โครงการทำเหมืองชนิดแร่หินอุตสาหกรรมชนิดหินปูน (เพื่ออุตสาหกรรมปูนซีเมนต์) ของบริษัท ปูนซีเมนต์เอเชีย จำกัด (มหาชน) คำขอประทานบัตรที่ 23/2553 ร่วมแผนผังโครงการทำเหมืองเดียวกันกับ

เดือนกรกฎาคม-ธันวาคม 2568

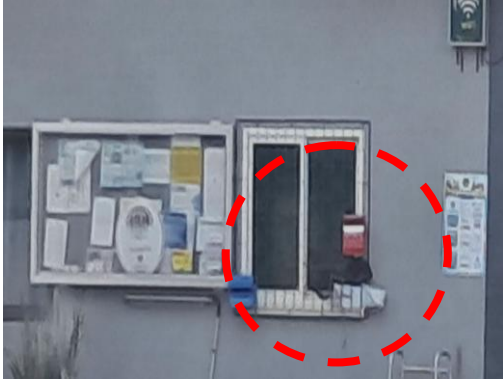
รูปที่ 1 ตู้รับข้อร้องเรียน/ช่องทางรับเรื่องร้องเรียน	
มาตรการด้านสภาพภูมิอากาศ

มาตรการป้องกันและแก้ไขผลกระทบสิ่งแวดล้อม	สถานที่ดำเนินการ	ผลการปฏิบัติตามมาตรการฯ	ปัญหา อุปสรรคที่ไม่สามารถปฏิบัติตามมาตรการและแนวทางแก้ไข	หลักฐานและเอกสารอ้างอิง
1. ให้มีจุดรับเรื่องราวร้องทุกข์ความเดือดร้อนของประชาชนที่เกิดจากกิจกรรมการทำเหมืองแร่และกิจกรรมที่เกี่ยวข้อง ผู้ถือประทานบัตรจะต้องดำเนินการแก้ไขและให้ความช่วยเหลือด้วยความเป็นธรรม	- บริเวณที่ทำการผู้ใหญ่ตำบลพุกม่วง	- โครงการติดตั้งตู้รับเรื่องร้องเรียนบริเวณที่ทำการผู้ใหญ่บ้านชุมชนพื้นที่ใกล้เคียงโครงการกรณีเกิดการร้องเรียนโครงการจะทำการตรวจสอบและปรับปรุงแก้ไข โดยระหว่างเดือนกรกฎาคม-ธันวาคม 2568 ไม่พบข้อร้องเรียนที่มีสาเหตุจากกิจกรรมการทำเหมืองแร่และการดำเนินงานของโครงการ	-	- รูปที่ 1 ตู้รับเรื่องร้องเรียน - ภาคผนวก 1ข แผนการรับเรื่องร้องเรียนฯ

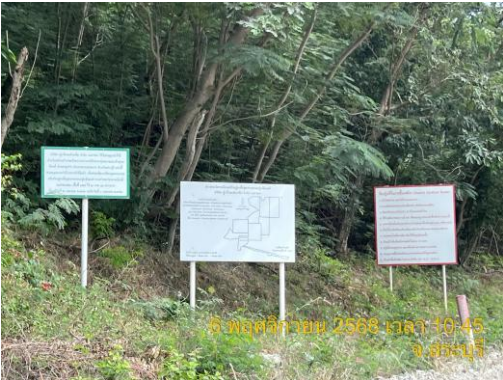
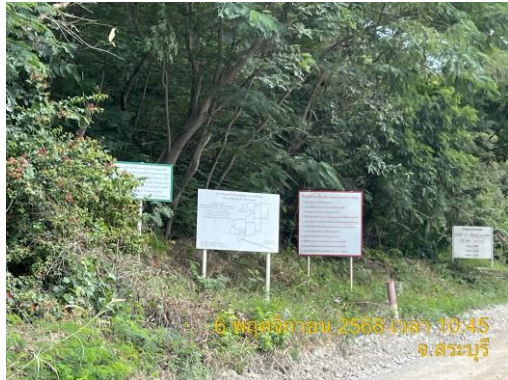
1) สภาพภูมิประเทศ 1. ให้จัดทำป้ายแสดงข้อมูลเกี่ยวกับโครงการ ได้แก่ หมายเลขประทานบัตร เนื้อที่ ระยะเวลาการทำเหมือง และผู้รับผิดชอบไว้บริเวณด้านหน้าพื้นที่โครงการ หรือบริเวณที่สามารถพบเห็นได้ทั่วไป ให้แล้วเสร็จก่อนเปิดการทำเหมือง	- บริเวณพื้นที่โครงการ	- ทางโครงการดำเนินการติดตั้งป้ายแสดงรายละเอียดโครงการ โดยมีรายละเอียดแสดงหมายเลขประทานบัตร เนื้อที่ ระยะเวลาการทำเหมือง และผู้รับผิดชอบไว้บริเวณทางขึ้นพื้นที่เหมือง	-	- รูปที่ 2 ป้ายแสดงรายละเอียดโครงการ

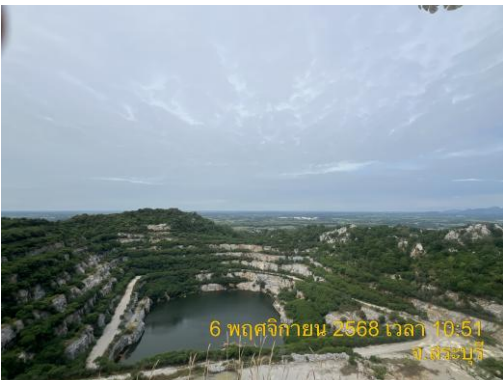
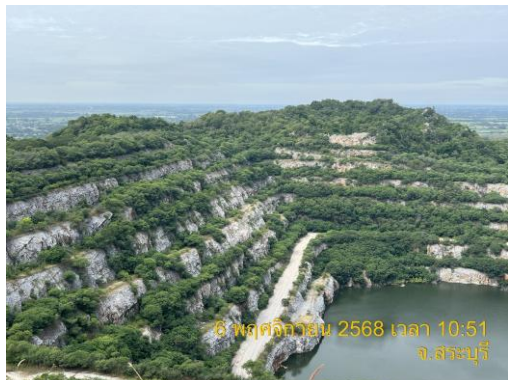
รูปที่ 3 เหมืองแบบขั้นบันได

2. ทำการเปิดหน้าเหมืองแบบชันบันได โดยให้มีความสูงของชันบันไดไม่เกิน 17 ม. ความกว้างของชันบันไดไม่น้อยกว่า 17 ม. และความลาดเอียงทั้งหมดไม่เกิน 45 องศา ตามแผนผังการทำเหมืองในแต่ละช่วงปี	- บริเวณพื้นที่ทำเหมือง	- โครงการได้ทำการเปิดหน้าเหมืองแบบชันบันได โดยมีความสูงของชันบันไดระหว่าง 15-17 เมตร ความกว้างของชันบันได 25 เมตร และความลาดเอียง 45 องศา	-	- รูปที่ 3 เหมืองแบบชันบันได

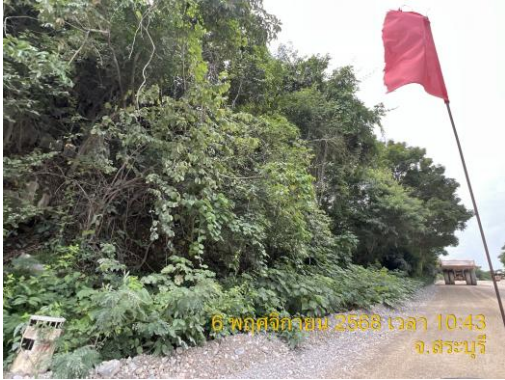
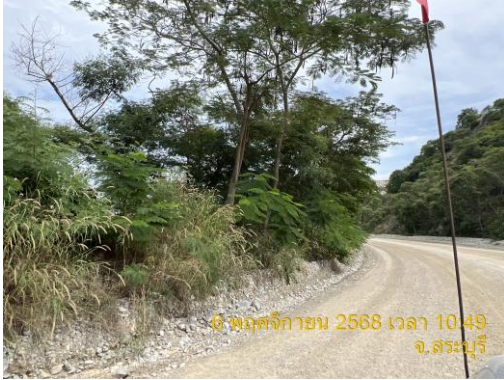
รูปที่ 4 การปลูกต้นไม้ Buffer Zone	
มาตรการด้านคุณภาพอากาศ

1) สภาพภูมิประเทศ (ต่อ) 3. พื้นที่ที่ไม่มีกิจกรรมการทำเหมืองและกิจกรรมที่เกี่ยวข้องให้รักษาสภาพภูมิประเทศเดิมไว้ และกำหนดให้ปลูกต้นไม้เสริมเพื่อเป็น Buffer Zone ในพื้นที่ดังกล่าว	- บริเวณ พื้นที่ที่ไม่มีกิจกรรมทำเหมือง	- โครงการมีการปลูกต้นไม้เพิ่มในพื้นที่ที่ไม่มีกิจกรรมการทำเหมือง เพื่อรักษาสภาพภูมิประเทศเดิมไว้รวมทั้งเป็น Buffer Zone	-	- รูปที่ 4 การปลูกต้นไม้ Buffer Zone

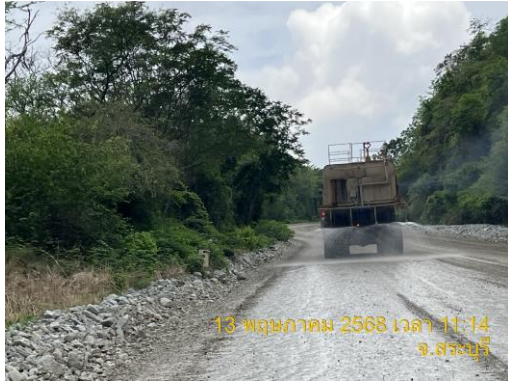
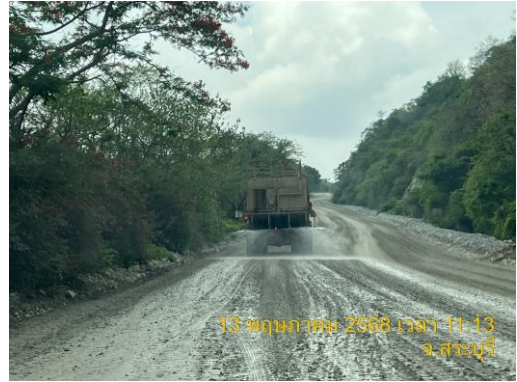
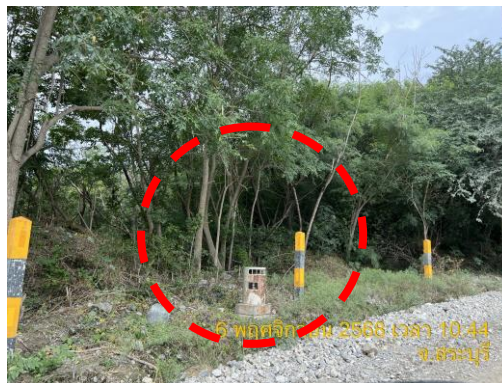
มาตรการป้องกันและแก้ไขผลกระทบสิ่งแวดล้อม	สถานที่ดำเนินการ	ผลการปฏิบัติตามมาตรการฯ	ปัญหา อุปสรรคที่ไม่สามารถปฏิบัติตามมาตรการและแนวทางแก้ไข	หลักฐานและเอกสารอ้างอิง
2) คุณภาพอากาศ 1. ให้ปลูกต้นไม้โตเร็วบริเวณ 2 ข้างทาง ตามแนวเส้นทางขนส่งแร่และฉีดพรมน้ำบนเส้นทางขนส่งเป็นประจำ	- บริเวณพื้นที่โครงการ	- โครงการมีการปลูกต้นไม้ยืนต้นทั้ง 2 ข้างทาง ตลอดแนวขนส่งแร่ และติดตั้งระบบสปริงเกอร์ (สเปรย์น้ำอัตโนมัติ) รวมทั้งมีรถบรรทุกน้ำฉีดพรมน้ำบริเวณเส้นทางขนส่ง ความถี่อย่างน้อยวันละ 2 ครั้ง	-	- รูปที่ 5 การปลูกไม้ยืนต้นตลอดแนวขนส่งแร่และเส้นทางขนส่งแร่ - รูปที่ 6 รถบรรทุกน้ำและสปริงเกอร์ฉีดพรมน้ำบริเวณเส้นทางขนส่ง

6. ให้ใช้รถบรรทุกฉีดพรมน้ำบนถนนที่ใช้ลำเลียงแร่ภายในพื้นที่โครงการเหมืองแร่หินปูนอย่างน้อยวันละ 3 ครั้ง หรือมากกว่าในช่วงหน้าแล้งเพื่อลดปัญหาฝุ่นละอองฟุ้งกระจาย โดยพิจารณาความเหมาะสมจากสภาพภูมิอากาศ และจากสภาพผิวถนนว่ามีฝุ่นฟุ้งกระจายหรือไม่	- เส้นทางขนส่งแร่	- โครงการมีรถบรรทุกน้ำ 2 คัน และติดตั้งสปริงเกอร์โดยประเมินตามสภาพภูมิอากาศ และสภาพผิวถนนทั้งนี้ในช่วงฤดูแล้งจะทำการฉีดพรมน้ำวันละ 3 ครั้ง	-	- รูปที่ 6 รถบรรทุกน้ำและสปริงเกอร์ฉีดพรมน้ำบริเวณเส้นทางขนส่ง

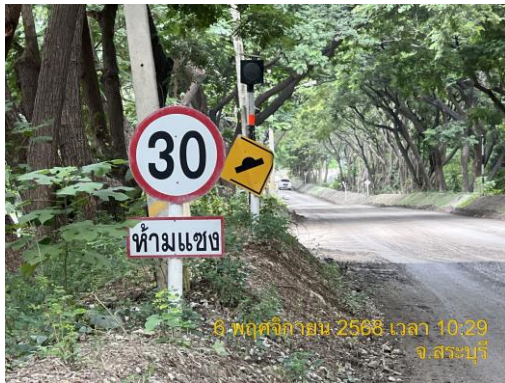
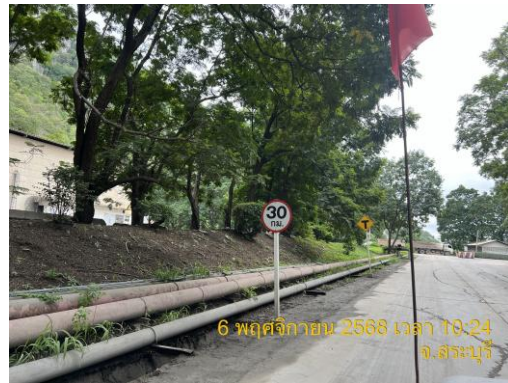
2) คุณภาพอากาศ (ต่อ) 2. จำกัดความเร็วของรถยนต์ และเครื่องจักรกลทุกชนิดที่วิ่งภายในโครงการไม่ให้เกิน 30 กม./ชม. เพื่อลดการฟุ้งกระจายของฝุ่นและป้องกันอุบัติเหตุที่จะเกิดขึ้น	- ยานพาหนะ	- โครงการติดตั้งป้ายจำกัดความเร็วของรถยนต์ และเครื่องจักรกลทุกชนิดที่สัญจรภายในโครงการไม่เกิน 30 กม./ชม. และป้ายควบคุมตำแหน่งเกียร์ในการชะลอความเร็วและลดการฟุ้งกระจายของฝุ่นเพื่อป้องกันอุบัติเหตุ	-	- รูปที่ 7 ป้ายจำกัดความเร็ว

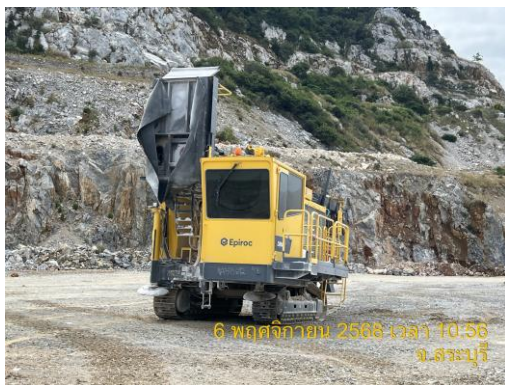
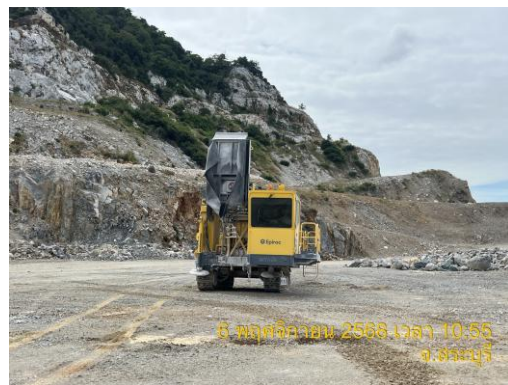
4. ใช้รถเจาะระเบิดที่มีระบบกำจัดฝุ่นติดกับตัวรถ	- เครื่องจักรและอุปกรณ์	- รถเจาะระเบิดของโครงการมีระบบกำจัดฝุ่นและถังเก็บฝุ่นติดกับตัวรถ	-	- รูปที่ 8 รถเจาะระเบิด

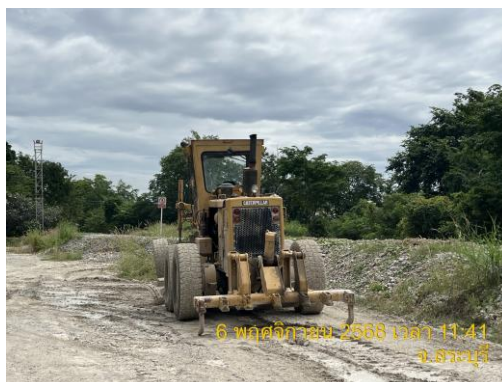
2) คุณภาพอากาศ (ต่อ)				
5. ให้บดอัดผิวถนนให้แน่น โดยการทำ Compaction ซึ่งจะช่วยให้อนุภาคเม็ดดิน หรือเม็ดกรวดที่อยู่บนพื้นถนนติดแน่น และไม่ฟุ้งกระจาย	- บริเวณพื้นที่โครงการ	- โครงการมีเจ้าหน้าที่ตรวจสอบและบดอัดผิวถนนให้แน่น โดยใช้รถ Grader ในการบดอัดถนนทุกวันที่มีการทำงาน	-	- รูปที่ 9 รถ Grader บดอัดผิวถนน

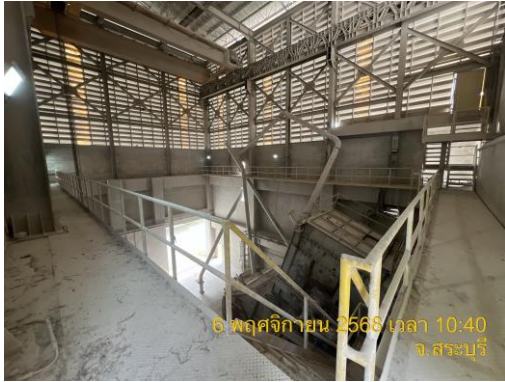
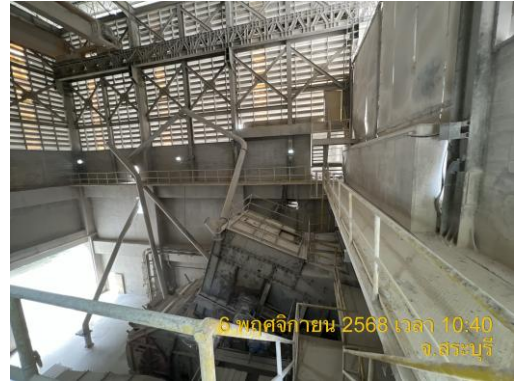
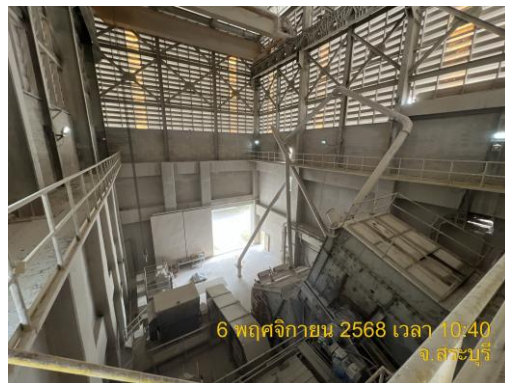
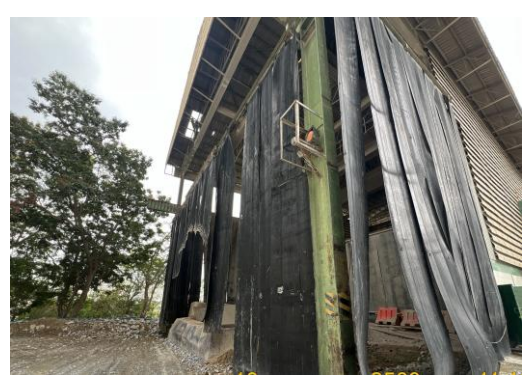
มาตรการป้องกันและแก้ไขผลกระทบสิ่งแวดล้อม	สถานที่ดำเนินการ	ผลการปฏิบัติตามมาตรการฯ	ปัญหา อุปสรรคที่ไม่สามารถปฏิบัติตามมาตรการและแนวทางแก้ไข	หลักฐานและเอกสารอ้างอิง
2) คุณภาพอากาศ (ต่อ) 8. ควบคุมความเร็วของรถบรรทุกแร่จากหน้าเหมืองเข้าสู่โรงโม่ไม่เกิน 30 กม./ชม.	- ยานพาหนะ	- โครงการติดตั้งป้ายจำกัดความเร็วของรถบรรทุกแร่จากหน้าเหมือง โดยติดตั้งป้ายจำกัดความเร็วไม่เกิน 30 กม./ชม. และป้ายควบคุมตำแหน่งเกียร์ลดรอบความเร็วเครื่องยนต์โดยจำกัดความเร็วไม่เกิน 30 กม./ชม.	-	- รูปที่ 7 ป้ายจำกัดความเร็ว
9. จัดสร้างโรงโม่หินเป็นระบบปิด มีระบบการกำจัดฝุ่นแบบ Dust Filter และระบบสเปรย์น้ำบริเวณจุดเทหินใหญ่ (Hopper)	- ระบบกำจัดฝุ่น	- โรงโม่หินของโครงการเป็นระบบปิด และมีการติดตั้งระบบกำจัดฝุ่นเป็น Dust Collector แบบ Bag Filter รวมทั้งติดตั้งระบบสเปรย์น้ำบริเวณจุดเทหินใหญ่ (Hopper)	-	- รูปที่ 10 ระบบกำจัดฝุ่นแบบ Dust Filter ในโรงโม่หินและระบบสเปรย์น้ำ
