บทที่ 2

การปฏิบัติตามมาตรการป้องกันและแก้ไขผลกระทบสิ่งแวดล้อม

รายงานผลการปฏิบัติตามมาตรการป้องกันและแก้ไขผลกระทบสิ่งแวดล้อมและมาตรการติดตามตรวจสอบผลกระทบสิ่งแวดล้อม
โครงการเหมืองแร่หินดินดานเพื่ออุตสาหกรรมปูนซีเมนต์ ค่าขอประทานบัตรที่ 123/2539 (เลขประทานบัตร 28665/15781)
บริษัท ปูนซีเมนต์เอเชีย จำกัด (มหาชน)
เดือนกรกฎาคม-ธันวาคม 2568

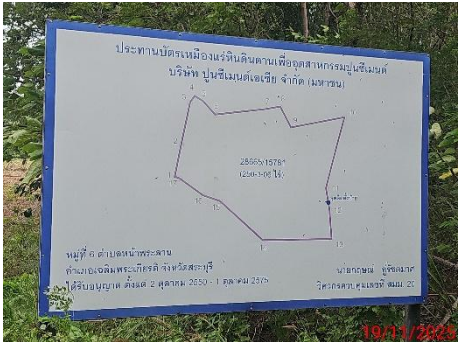
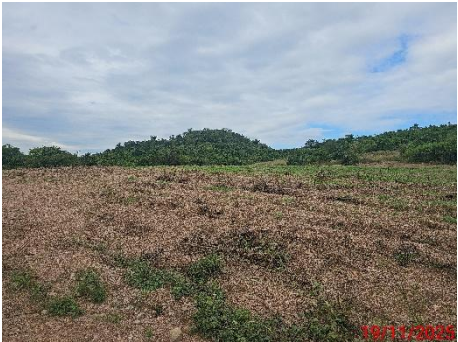
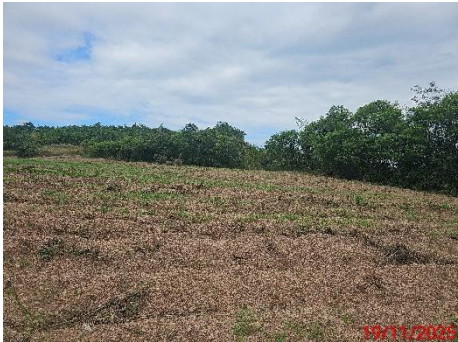
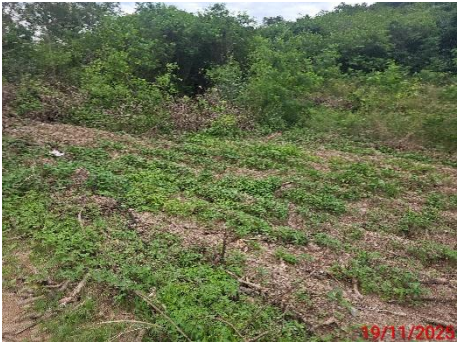
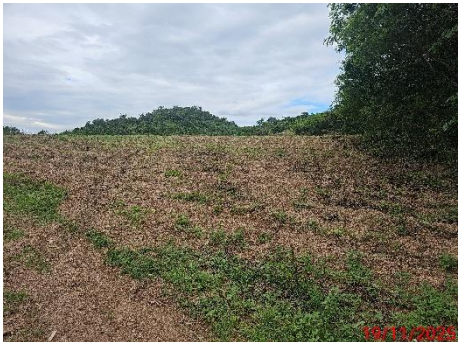
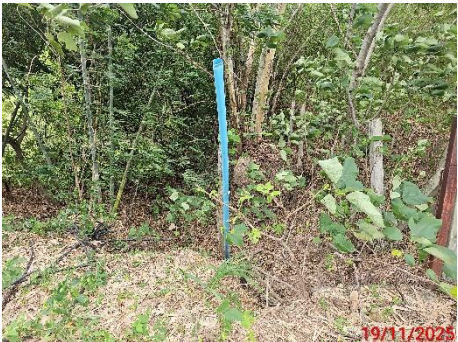
<p>รูปที่ 1 สภาพปัจจุบันของโครงการ</p>

1. สภาพภูมิประเทศ (ต่อ) 4. ปลุกไม้ยืนต้นโตเร็วภายในพื้นที่โครงการ เพื่อใช้เป็นแนว กำบังลม และช่วยกรองฝุ่นละออง โดยปลูกจำนวน 2 แถว แบบสลับฟันปลาระยะห่าง 2x2 เมตร บริเวณแนวริมขอบ แปลงช่วงระหว่างหลักหมุดที่ 6-10 ทางด้านทิศเหนือ และช่วงหลักหมุดที่ 11-12 ทางด้านทิศตะวันออกและ ปลูกพืชคลุมดินเพื่อป้องกันการพังกระจายและการชะล้าง พังทลายของดิน	- บริเวณแนวริมขอบ แปลงช่วงระหว่าง หลักหมุดที่ 6-10 ทางด้านทิศเหนือ และช่วงหลักหมุดที่ 11-12 ทางด้านทิศ ตะวันออก	- บริษัท ปูนซีเมนต์เอเชีย จำกัด (มหาชน) คงรักษาสภาพ พื้นที่เดิมของต้นไม้ยืนต้น บริเวณแนวริมขอบแปลงช่วง ระหว่างหลักหมุดที่ 6-10 ทางด้านทิศเหนือ และหลักหมุดที่ 11-12 ทางด้านทิศตะวันออก และพื้นที่บางส่วน ยังอนุญาต ให้ชาวบ้านเข้ามาทำการเกษตร ปัจจุบัน (กรกฎาคม- ธันวาคม 2568) ทางโครงการได้ขออนุญาตหยุดการทำเหมือง ไว้ชั่วคราวจึงไม่มีการขุดทำเหมืองในพื้นที่โครงการ	-	- รูปที่ 1 สภาพปัจจุบัน ของโครงการ - ภาพผนวก 3ก

2. อุทกวิทยา - การไหลบ่าของน้ำฝนผ่านบริเวณพื้นที่โครงการอาจจะก่อให้เกิด การชะล้างพัดพาตะกอนมูลดินทราย และอาจจะส่งผลกระทบต่อ ทางน้ำธรรมชาติหรือพื้นที่เกษตรกรรมใกล้เคียง 1. จัดสร้างคันทำนบที่มีพื้นที่หน้าตัดเป็นรูปสี่เหลี่ยมคางหมู ขนาดความกว้างที่ฐาน 3 เมตร สูง 1 เมตร และความกว้าง ของสันคันทำนบ 1 เมตร พร้อมชุดระบายน้ำในลักษณะรูป สี่เหลี่ยมคางหมูเช่นกัน ขนาดความกว้างของท้องร่องด้านล่าง 0.5 เมตร และด้านบนกว้าง 1.0 เมตร ลึก 1 เมตร ไว้ตามแนว โดยรอบขอบเขตพื้นที่ทำเหมืองด้านล่างของบริเวณ ห1 และ โดยรอบพื้นที่เก็บกองเปลือกดิน	- ตามแนวโดยรอบ ขอบเขตพื้นที่ ทำเหมืองด้านล่าง ของบริเวณ ห1 และ โดยรอบพื้นที่เก็บ กองเปลือกดิน	- ปัจจุบัน (กรกฎาคม-ธันวาคม 2568) โครงการไม่มีการ ขุดทำเหมืองในพื้นที่โครงการ ทางโครงการได้ขอ อนุญาตหยุดการทำเหมืองไว้ชั่วคราว ทั้งนี้หากเปิด ดำเนินการทำเหมือง ทางโครงการจะจัดสร้างคันทำนบ พร้อมชุดระบายน้ำโดยรอบขอบเขตพื้นที่ทำเหมือง และโดยรอบพื้นที่กองเก็บเปลือกดินในพื้นที่โครงการ	-	- รูปที่ 1 สภาพปัจจุบัน ของโครงการ - ภาพผนวก 3ก

4. คุณค่าคุณภาพต่อชีวิต - การทำเหมืองของโครงการจะก่อให้เกิดฝุ่นละออง ซึ่งจะมีผลต่อสุขภาพของคนงาน หรือราษฎรในชุมชนใกล้เคียงได้ เป็นต้น 1. จัดหาอุปกรณ์เพื่อป้องกันอันตรายส่วนบุคคลให้กับพนักงาน และเจ้าหน้าที่ขณะปฏิบัติงาน เช่น หน้ากากป้องกันฝุ่นที่ครอบจมูก ปลั๊กอุดหู หมวกนิรภัย รองเท้านิรภัยและถุงมือ เป็นต้น และควบคุมให้มีการสวมใส่ตลอดเวลาปฏิบัติงาน พร้อมจัดเตรียมอุปกรณ์ เพื่อการปฐมพยาบาลเบื้องต้นให้พร้อมอยู่เสมอ	- พนักงานทุกคนที่ปฏิบัติงานภายในพื้นที่โครงการ	- ทางโครงการมีการจัดเตรียมอุปกรณ์ป้องกันอันตรายส่วนบุคคลให้กับพนักงานทุกคนไว้เพียงพอและเหมาะสมกับลักษณะงาน และกำชับให้พนักงานสวมใส่อุปกรณ์ป้องกันอันตรายส่วนบุคคลตลอดเวลาปฏิบัติงาน รวมทั้งจัดเตรียมอุปกรณ์ปฐมพยาบาลเบื้องต้นไว้ในพื้นที่โครงการ ปัจจุบัน (กรกฎาคม-ธันวาคม 2568) ไม่มีพนักงานปฏิบัติงานในพื้นที่โครงการ ซึ่งทางโครงการได้ขออนุญาตหยุดการทำเหมืองไว้ชั่วคราว	-	- รูปที่ 1 สภาพปัจจุบันของโครงการ - ภาพผนวก 3ก
