บทที่ 2

การปฏิบัติตามมาตรการป้องกัน และแก้ไขผลกระทบสิ่งแวดล้อม

ตารางที่ 2.2-1 ผลการปฏิบัติตามมาตรการป้องกันและแก้ไขผลกระทบสิ่งแวดล้อม (ช่วงดำเนินการ)
โครงการทำเหมืองแร่หินอุตสาหกรรมชนิดหินปูนเพื่ออุตสาหกรรมปูนซีเมนต์ ของ บริษัท ชลประทานซีเมนต์ จำกัด (มหาชน)/โรงงานตาคลี
ระหว่างเดือนกรกฎาคม-ธันวาคม 2568

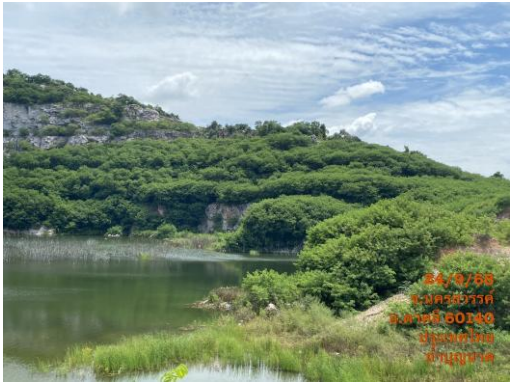
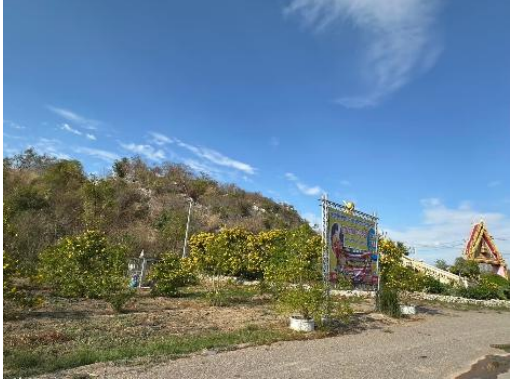
1. ทรัพยากรสิ่งแวดล้อมทางกายภาพ 1.1 ลักษณะภูมิประเทศ 1) กำหนดขอบเขตพื้นที่ทำเหมืองให้ชัดเจนและ ทำการเว้นแนวเขตการทำเหมืองทางด้านทิศ ตะวันออกที่อยู่ใกล้กับบริเวณเขาถ้ำบุญนาค	- บริเวณพื้นที่ทำเหมือง	- มีการกำหนดขอบเขตพื้นที่ทำเหมืองที่จะผลิตและพัฒนาใน แต่ละปี โดยขอบเขตพื้นที่การทำเหมืองที่กำหนดขึ้นจะทำ ภายในพื้นที่ประทานบัตรที่ได้รับอนุญาตเท่านั้น และเป็นไป ตามที่กำหนดไว้ในแผนผังโครงการทำเหมือง ทั้งนี้ทาง โครงการมีการกำหนดขอบเขตพื้นที่การทำเหมืองอย่าง ชัดเจน และเว้นแนวเขตการทำเหมืองทางด้านทิศตะวันออก ใกล้วัดเขาถ้ำบุญนาค	-	- รูปที่ 1 แนวเขตการทำ เหมืองทางด้านทิศ ตะวันออกใกล้วัดเขาถ้ำ บุญนาค

1.4 ความสั่นสะเทือนและการปลิวกระเด็น 1) เว้นแนวเขตการทำเหมืองห่างจากถ้ำบุญนาคด้านทิศตะวันออก	- บริเวณพื้นที่ที่จะทำการเปิดหน้าเหมือง	- กำหนดขอบเขตพื้นที่การทำเหมืองอย่างชัดเจนโดยเว้นแนวเขตการทำเหมืองทางด้านทิศตะวันออกใกล้วัดเขาถ้ำบุญนาค	-	- รูปที่ 1 แนวเขตการทำเหมืองทางด้านทิศตะวันออกใกล้วัดเขาถ้ำบุญนาค

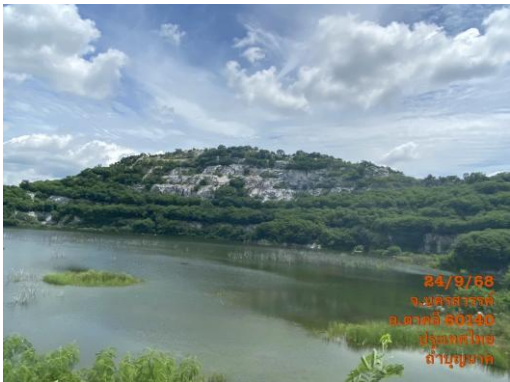
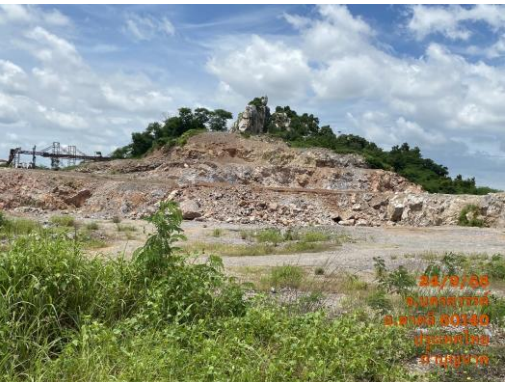
รูปที่ 2 เปิดหน้าเหมืองแบบขั้นบันได

2) ทำการเปิดหน้าเหมืองแบบขั้นบันไดในแต่ละชั้น มีความสูงประมาณ 10 เมตร กว้าง 10 เมตร และ ควบคุมความลาดชันรวม (Overall Slope) ไม่เกิน 45 องศา	- บริเวณพื้นที่ทำเหมือง ในแต่ละช่วง	- เปิดหน้าเหมืองเป็นแบบขั้นบันได โดยแต่ละชั้นบันได กำหนดให้มีความสูงประมาณ 10 ม. ความกว้างไม่น้อยกว่า 10 ม. และมีความลาดชัน ไม่เกิน 45 องศา โดยออกแบบ การทำเหมืองให้เอียงเข้าหาจุดศูนย์กลางของพื้นที่หน้า เหมืองไปตามลักษณะที่กำหนดไว้ในแผนผังการทำเหมือง ของโครงการ	-	- รูปที่ 2 เปิดหน้าเหมือง แบบขั้นบันได

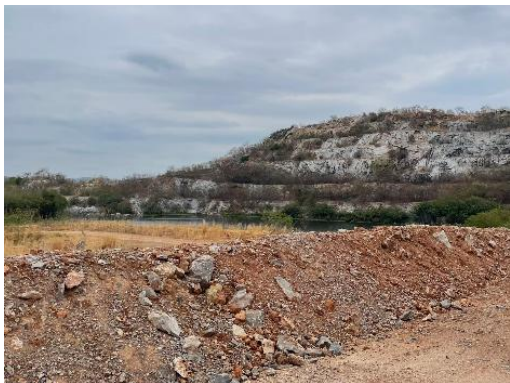
1.1 ลักษณะภูมิประเทศ (ต่อ) 3) เศษดินเศษหินที่เกิดขึ้นบริเวณโรงคัดแยกดิน และโรงโม่หินของโครงการ จะต้องนำรถบรรทุกเข้า มารับและขนย้ายออกไปถมกลับบริเวณบ่อดินลูกรัง ทางด้านทิศใต้	- บริเวณบ่อดินลูกรังด้าน ทิศใต้	- ปัจจุบันเศษดินเศษหินที่เกิดขึ้นได้ขนเข้ามาในโรงงาน เป็นวัตถุดิบในกระบวนการผลิตปูนซีเมนต์ สำหรับเศษหิน และเศษดินที่มีคุณภาพไม่เหมาะสมสำหรับการผลิต ปูนซีเมนต์ นำมาใช้ทำคันดินเพื่อปลูกต้นไม้บริเวณไหล่ ทาง ปรับปรุงถนน และชั้นบันได	-	- รูปที่ 3 ทำคันดินเพื่อปลูก ต้นไม้บริเวณไหล่ทาง

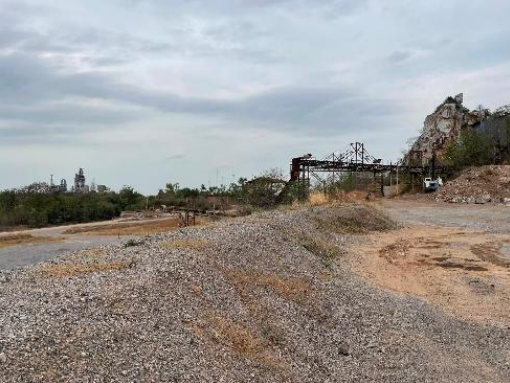
4) ทำการขนย้ายกองดินที่บริเวณด้านทิศเหนือของ อาคารโรงโม่หิน โดยนำไปถมกลับบริเวณบ่อดิน ลูกรังด้านทิศใต้ พร้อมทั้งทำการปรับเกลี่ยหน้าดิน บริเวณลานเก็บกองที่ขนย้ายเศษดินเศษหินออกไป แล้วให้สม่ำเสมอ และบดอัดให้แน่นแล้วจึงนำหิน เกล็ดมาปูทับ เพื่อลดการฟุ้งกระจายของฝุ่นละออง	- บริเวณลานเก็บกองด้าน ทิศเหนือของโรงโม่หิน	- หลังจากได้รับประทานบัตรในปี 2547 บริษัทฯ ได้ทำการขน ย้ายกองดินบริเวณด้านทิศเหนือของโรงแต่งแร่ ตามแผนการ จัดการนำไปจัดทำแนวคันดินโดยรอบปรับปรุงถนนภายใน เหมือง และถมกลับชั้นบันไดพื้นฟูพื้นที่ผ่านการทำเหมือง ปัจจุบันบริเวณด้านทิศเหนือของอาคารโรงแต่งแร่มีการปรับ เกลี่ยหน้าดิน บดอัดแน่น ตามมาตรการฯ กำหนด	-	- รูปที่ 4 พื้นที่ทางด้านทิศ เหนือบริเวณอาคารโรงแต่ง แร่

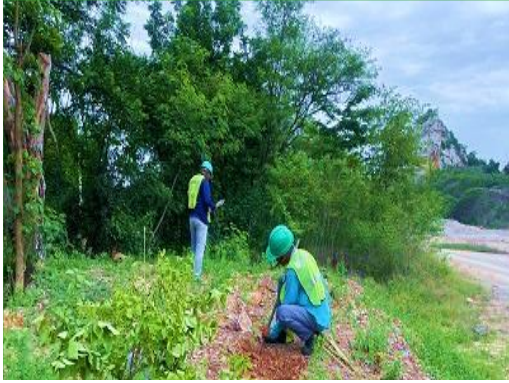
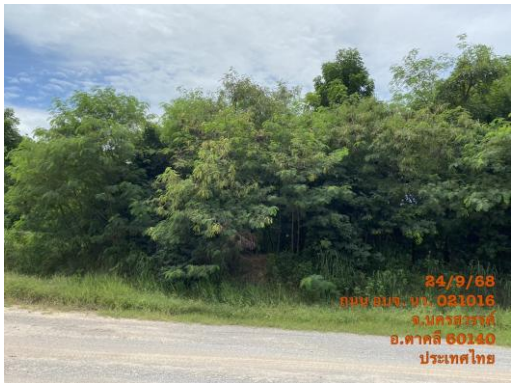
5) ทำการฟื้นฟูสภาพพื้นที่ผ่านการทำเหมืองไปพร้อมๆ กับการทำเหมืองในแต่ละช่วงตามรายละเอียดใน เอกสารแนบ	- บริเวณพื้นที่หน้าเหมือง ที่ผ่านการทำงานเหมือง ในแต่ละช่วง	- ดำเนินการฟื้นฟูสภาพพื้นที่ที่ผ่านการทำเหมืองโดยการปลูก ต้นไม้ตามชั้นบันได ในแต่ละช่วงของการทำเหมือง และ ดำเนินการฟื้นฟูบริเวณที่เกี่ยวข้องเนื่องกับการทำเหมือง เช่น เส้นทางขนส่งแร่ บริเวณโรงแต่งแร่ของโครงการ และบริเวณ พื้นที่ว่างที่ไม่มีการทำเหมือง พร้อมทั้งดูแลแนวต้นไม้เดิมที่ ทำการปลูกไว้ในช่วงที่ผ่านมา	-	- ภาคผนวก 1ข แผนการ ดำเนินงานเหมืองหินปูน และแผนฟื้นฟู - รูปที่ 5 การฟื้นฟูสภาพ เหมือง และการปลูกต้นไม้ รอบเขตประทานบัตร

3) กำหนดขอบเขตพื้นที่เปิดทำเหมืองและกิจกรรมที่เกี่ยวข้องไว้อย่างชัดเจน และห้ามมิให้มีการบุกรุกพื้นที่ที่ไม่เกี่ยวข้องอย่างเด็ดขาด 4) ดำเนินการปลูกไม้ยืนต้นตามแผนการฟื้นฟูสภาพพื้นที่ภายหลังการทำเหมืองอย่างต่อเนื่องทุกๆ ปี	- บริเวณพื้นที่ไม่เกี่ยวข้องกับการทำเหมืองและแนวเวนเขตการทำเหมือง - บริเวณพื้นที่ที่ผ่านการทำเหมืองไปแล้ว และไม่ได้ดำเนินการทำเหมืองอีก	- โครงการกำหนดขอบเขตการทำเหมืองไว้อย่างชัดเจน พร้อมทั้งได้จัดให้มีเจ้าหน้าที่ดูแลบริเวณทางเข้า-ออกพื้นที่โครงการ รวมถึงพื้นที่โดยรอบ ซึ่งไม่พบการบุกรุกพื้นที่โครงการ - โครงการมีการปลูกต้นไม้ตามแผนการฟื้นฟูสภาพพื้นที่ที่ผ่านการทำเหมือง บริเวณที่ดำเนินงานได้ และบริเวณที่เกี่ยวข้องกับการทำเหมือง เช่น ตามเส้นทางขนส่งแร่ บริเวณโรงแต่งแร่ของโครงการ เป็นต้น โดยดำเนินการฟื้นฟูทุกปี	- -	- รูปที่ 24 ป้ายแสดงขอบเขตพื้นที่ประทานบัตร - ภาคผนวก 1ข แผนการดำเนินงานเหมืองหินปูนและแผนฟื้นฟู - รูปที่ 5 การฟื้นฟูสภาพเหมือง และการปลูกต้นไม้รอบเขตประทานบัตร

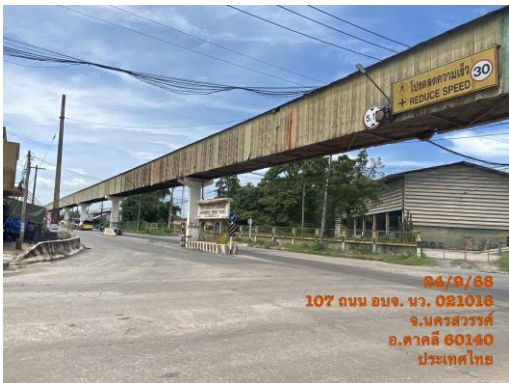
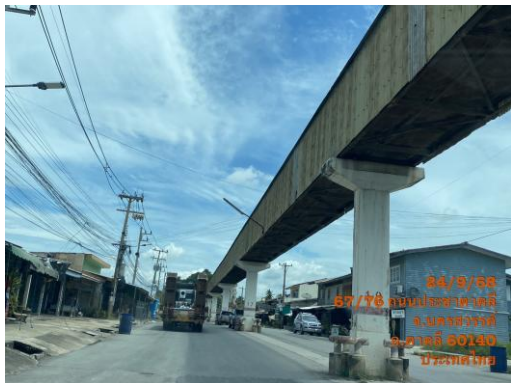
รูปที่ 8 สายพานลำเลียงที่ผ่านชุมชนมีฝาท่อปิดมิดชิด

มาตรการป้องกันและแก้ไขผลกระทบสิ่งแวดล้อม	สถานที่ดำเนินการ	ผลการปฏิบัติตามมาตรการฯ	ปัญหา อุปสรรค ที่ไม่สามารถ ปฏิบัติตามมาตรการ และแนวทางแก้ไข	หลักฐานและ เอกสารอ้างอิง
1.2 คุณภาพอากาศ 1) ขจัดฝุ่นตามชั้นทางเดินและหลังคาอาคารต่างๆ ป้องกัน การสะสมและฟุ้งกระจายของฝุ่นและเก็บกวาดพื้นที่ คอนกรีต	- บริเวณ หลังคาอาคาร และพื้นที่ทางเดินภายใน โรงโม่ของโครงการ	- โครงการจัดให้มีพนักงานทำความสะอาดชั้นทางเดิน หลังคาอาคาร และบริเวณพื้นคอนกรีตบริเวณภายใน โรงแต่งแร่ของโครงการ (โรงแต่งแร่ที่ 1 และโรงแต่งแร่ ที่ 2) และบริเวณถนนภายในโครงการทุกวัน	-	- รูปที่ 6 พนักงานกวาดลาน คอนกรีตด้านหน้าโรงแต่งแร่ - รูปที่ 7 พนักงานกวาดถนน บริเวณแนวสายพาน
2) ตรวจสอบฝาครอบสายพานลำเลียงทุกเส้นให้มิดชิด	- โรงโม่หินของโครงการ	- บริเวณสายพานลำเลียง มีหลังคาปิดคลุมตลอดแนว มิดชิดป้องกันฝุ่นละออง มีการตรวจสอบสายพานอย่าง สม่ำเสมอหากชำรุดจะดำเนินการแก้ไขปรับปรุงทันที	-	- รูปที่ 8 สายพานลำเลียง ที่ผ่านชุมชนมีฝาครอบ ปิดมิดชิด

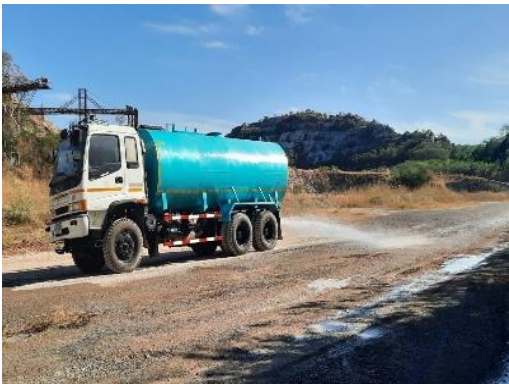
รูปที่ 9 การฉีดพรมน้ำเส้นทางขนแร่

1.2 คุณภาพอากาศ (ต่อ) 3) ใช้น้ำฉีดพรมถนนลำเลียงแร่จากหน้าเหมืองเข้าสู่ โรงโม่หินวันละประมาณ 4 ครั้ง และจำกัดความเร็ว รถบรรทุกไม่เกิน 30 กิโลเมตร/ชั่วโมง	- เส้นทางลำเลียงภายใน พื้นที่โครงการ	- โครงการมีการใช้รถบรรทุกฉีดพรมน้ำบริเวณเส้นทางภายใน โครงการเป็นประจำ สามารถลดการฟุ้งกระจายของฝุ่น ละอองได้ โดยทำการฉีดพรมน้ำบริเวณเส้นทางลำเลียง และ บริเวณหน้าเหมืองไม่น้อยกว่า 4 ครั้ง/วัน (ยกเว้นกรณีฝนตก ถนนเปียก) ผลการดำเนินงานดังกล่าวสามารถลดปริมาณฝุ่น ละอองได้อย่างมีประสิทธิภาพ โดยใช้น้ำจากบ่อดกตะกอน (บ) ซึ่งมีปริมาณน้ำในการดำเนินงานตามมาตรการอย่าง เพียงพอตลอดทั้งปี สำหรับรถยนต์และเครื่องจักรกลที่ สัญจรภายในโครงการจะใช้ความเร็วไม่เกิน 30 กม./ชม. โครงการได้ติดตั้งป้ายแสดงความเร็วในการขับขีรถบรรทุก ภายในโครงการไว้ไม่เกิน 30 กิโลเมตร/ชั่วโมง เพื่อลด ปริมาณฝุ่นละออง	-	- รูปที่ 9 การฉีดพรมน้ำ เส้นทางขนแร่ - รูปที่ 10 ป้ายควบคุม ความเร็ว

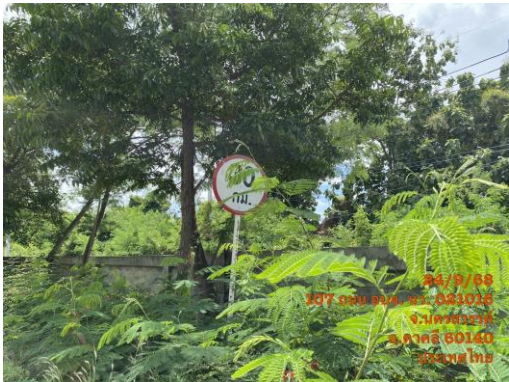
3.2 การคมนาคม 1) ควบคุมความเร็วของรถบรรทุกแร่จากหน้าเหมือง เข้าสู่โรงโม่ให้มีความเร็วไม่เกิน 30 กิโลเมตรต่อ ชั่วโมง	- บริเวณเส้นทางขนส่งแร่ ของโครงการ	- โครงการมีการควบคุมความเร็วรถบรรทุกที่ 30 กม./ชม. มีการอบรมพนักงานขับรถบรรทุกก่อนเริ่มงาน และ ตรวจสอบสภาพรถบรรทุกเป็นประจำ	-	- ภาคผนวก 7 ข เอกสาร ตรวจสอบสภาพรถบรรทุก - ภาคผนวก 8 ข เอกสารการ อบรมพนักงานขับรถ - รูปที่ 10 ป้ายควบคุมความเร็ว

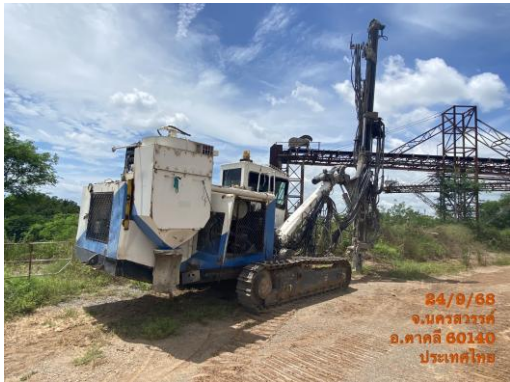
4) ใช้รถเจาะระเบิดที่มีระบบกำจัดฝุ่นติดกับรถ	- บริเวณหน้าเหมือง	- ติดตั้งถุงกรองฝุ่นประจำรถเจาะระเบิดทุกคัน พร้อมทั้งการ บำรุงรักษาอย่างสม่ำเสมอ ตามแผนการบำรุงรักษา เครื่องจักรประจำปี และทำการเปลี่ยนถ่ายอะไหล่ตามวาระ พร้อมกับทำการบันทึกผลการปฏิบัติงานบำรุงรักษา	-	- รูปที่ 11 รถเจาะระเบิด

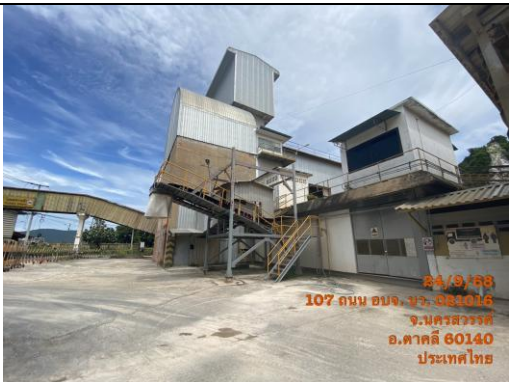
6) ทำการปิดคลุมโรงโม่หยาบ โดยการติดตั้งผนังป้องกัน ฝุ่น และเสียงเพิ่มเติมในบริเวณที่ คาดว่าจะ มีการฟุ้งกระจายของฝุ่นละอองและเสียงดังรบกวน ชาวบ้านที่มีบ้านเรือนตั้งอยู่ใกล้เคียง	- บริเวณโรงโม่หยาบ ของโครงการ	- ระบบการแต่งแร่ (โรงโม่หยาบ) เป็นระบบปิดทั้งหมดซึ่งมี การสร้างหลังคาและปิดคลุมด้านข้างตลอดแนว สามารถ ลดการฟุ้งกระจายของฝุ่นละออง รวมถึงเสียงดังรบกวน เป็นอย่างดี ตลอดจนมีการวางแผนซ่อมบำรุงรักษาระบบ การทำงานมีประสิทธิภาพอย่างสม่ำเสมอ	-	- รูปที่ 12 การปิดคลุม โรงโม่

9) ทำการปิดคลุมโรงโม่ละเอียดโดยการติดตั้งผนังป้องกันฝุ่นและ เสียงเพิ่มเติมเช่นกันกับโรงโม่หยาบ	- บริเวณโรงโม่ละเอียด ของโครงการ	- ระบบการแต่งแร่ (โรงโม่ละเอียด) เป็นระบบปิด ทั้งหมดซึ่งมีการสร้างหลังคาและปิดคลุมด้านข้าง ตลอดแนว สามารถลดการฟุ้งกระจายของ ฝุ่นละออง รวมถึงเสียงดังรบกวนเป็นอย่างดี ตลอดจนมีการวางแผนซ่อมบำรุงรักษาระบบการ ทำงานมีประสิทธิภาพอย่างสม่ำเสมอ	-	- รูปที่ 12 การปิดคลุม โรงโม่

4) ทำการปิดคลุมโรงโม่หยาบโดยการติดตั้งผนังป้องกันฝุ่น และเสียงเพิ่มเติมในบริเวณที่คาดว่าจะมีการฟุ้งกระจาย ของฝุ่นละอองและเสียงดังรบกวนชาวบ้านเรือนตั้งอยู่ ใกล้เคียง	- บริเวณโรงโม่หยาบของ โครงการ	- โรงโม่หยาบมีการติดตั้งผนังป้องกันฝุ่น และเสียง และบริเวณ ปลาย Conveyor มีการปิดคลุมเพื่อลดผลกระทบด้านฝุ่นละออง และเสียงรบกวน	-	- รูปที่ 12 การปิดคลุมโรงโม่

5) ทำการปิดคลุมโรงโม่ละเอียดโดยการติดตั้งผนัง ป้องกันฝุ่นและเสียงเพิ่มเติมเช่นเดียวกันกับโรงโม่หยาบ	- บริเวณโรงโม่ละเอียดของ โครงการ	- ระบบการแต่งแร่ (โรงโม่ละเอียด) เป็นระบบปิด ทั้งหมดซึ่งมีการสร้างหลังคาและปิดคลุม ด้านข้างตลอดแนว สามารถลดการฟุ้งกระจาย ของฝุ่นละออง รวมถึงเสียงดังรบกวนเป็นอย่างดี ตลอดจนมีการวางแผนซ่อมบำรุงรักษาระบบ การทำงานมีประสิทธิภาพอย่างสม่ำเสมอ	-	- รูปที่ 12 การปิดคลุมโรงโม่

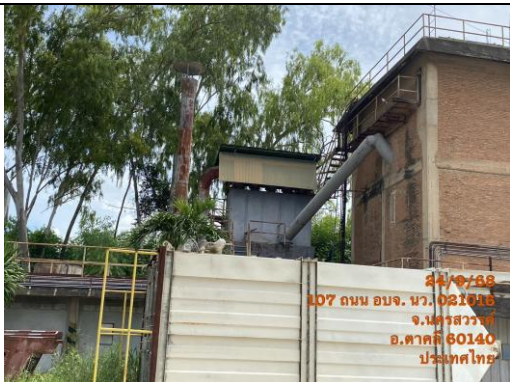
7) ทำการติดตั้งระบบ Bag Filter	- บริเวณโรงโม่หยาบ ของโครงการ	- ติดตั้ง Bag Filter เพื่อลดฝุ่นละอองจากขั้นตอนการบด ย่อย บริเวณ โรงโม่หยาบ และกำหนดให้มีระบบ การบำรุงรักษาเครื่องจักรและอุปกรณ์ในบริเวณเครื่องบด ย่อยหินทั้งหมดแบบป้องกัน โดยจัดทำแผนการบำรุงรักษา เครื่องจักรอุปกรณ์ที่เกี่ยวข้องกับการทำเหมืองต่อเนื่อง ได้ ดำเนินการซ่อมบำรุง เปลี่ยนถ่ายอะไหล่ และดูแลรักษา อุปกรณ์ให้อยู่ในสภาพดีเสมอ เพื่อให้ระบบกำจัดฝุ่น มีประสิทธิภาพ และเพื่อรักษาประสิทธิภาพในการป้องกันการ ฟุ้งกระจายของฝุ่นละออง	-	- รูป ที่ 13 Bag Filter บริเวณโรงโม่

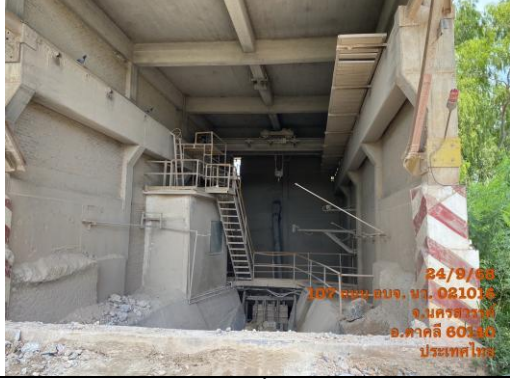
1.2 คุณภาพอากาศ (ต่อ) 8) ทำการติดตั้งระบบสเปรย์น้ำเพื่อดักฝุ่นเพิ่มเติมบริเวณ โรงโม่หยาบ (ที่บริเวณ Feeder ป้อนหินจาก 2 เป็น 6 ตัว ที่บริเวณ Belt Conveyor ได้ปากไม่จาก 1 เป็น 2 ตัว และที่ บริเวณ Belt Conveyor ปลายสายพานจาก 3 เป็น 4 ตัว)	- บริเวณโรงโม่หยาบของ โครงการ	- บริเวณโรงโม่หยาบมีการติดตั้งระบบสเปรย์น้ำ บริเวณ Feeder จำนวน 6 ตัว บริเวณ Belt Conveyor ได้ปากไม่จำนวน 2 ตัว และบริเวณ Belt Conveyor ปลายสายพานจำนวน 4 ตัว ระบบสเปรย์น้ำสามารถลดการฟุ้งกระจายของ ฝุ่นละอองได้เป็นอย่างดี	-	- รูปที่ 14 สเปรย์น้ำ บริเวณโรงโม่

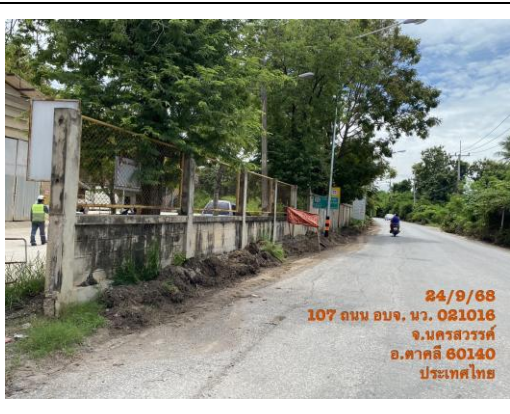
10) ทำการปลูกต้นไม้โดยรอบเขตประทานบัตรจำนวน 3 แถวใน ลักษณะสลับฟันปลา มีระยะห่างระหว่างต้นและแถวประมาณ 2 เมตร โดยพันธุ์ไม้ที่นำมาปลูก ได้แก่ สะเดา	- บริเวณโดยรอบพื้นที่ โครงการ	- มีการปลูกต้นไม้รอบเขตประทานบัตร ในพื้นที่ ที่สามารถดำเนินงานได้ ได้แก่ อโคกอินเดีย ตะแบก สะเดา และไทร เป็นต้น	-	- รูปที่ 15 แนวกำแพง และแนวต้นไม้บริเวณ ขอบแปลงประทานบัตร

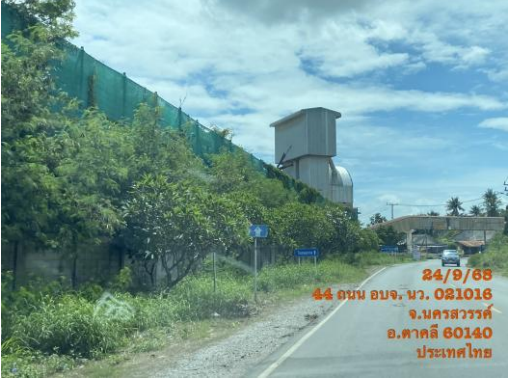
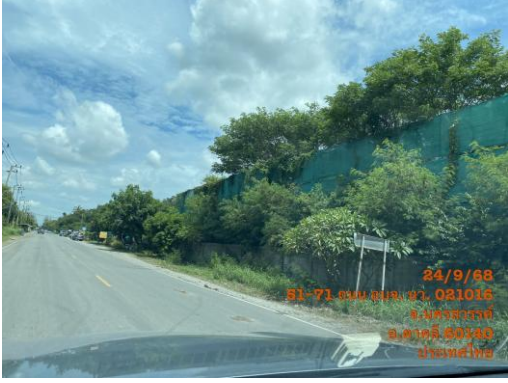
1.2 คุณภาพอากาศ (ต่อ) 11) ทำการปลูกต้นไม้รอบโรงโม่หิน จำนวน 3 แถว โดยพันธุ์ไม้ที่นำมาปลูกในแถวแรก ได้แก่ ทรงบาดาล ส่วนแถวที่สองและแถวที่สาม ได้แก่ กระถินเทพา และสะเดา	- บริเวณ โรงโม่ ของ โครงการ	- โดยรอบโรงแต่งแร่ปลูกต้นไม้จำนวน 3 แถว ได้แก่ อโศกอินเดีย ตะแบก สะเดา และไทร พร้อมติดตั้ง Slant บริเวณกำแพงเพื่อป้องกันการฟุ้งกระจายของฝุ่นละออง	-	- รูปที่ 16 Slant บริเวณ กำแพง

12) ทำกำแพงล้อมรอบบริเวณโรงโม่หิน โดยสร้าง กำแพงด้านนอกของแนวปลูกต้นไม้ กำแพง มีความสูงประมาณ 2 เมตร	- บริเวณ โรงโม่ ของ โครงการ	- จัดสร้างกำแพงล้อมรอบโรงแต่งแร่ ความสูงประมาณ 2 ม. และได้ ติดตั้ง Slant เพิ่มเติมอีก 1 ชั้น พร้อมทั้งปลูกแนวอโศกอินเดีย ตะแบก สะเดา และไทร ด้านนอกแนวกำแพง	-	- รูปที่ 16 Slant บริเวณ กำแพง

7) ทำการปลูกต้นไม้รอบโรงโม่หิน จำนวน 3 แถว โดยแถวแรกปลูกต้นไม้ทรงบาตาส ส่วนแถวที่สอง และ แถวที่ สาม ปลูก ต้น กระ ถิน เท พ า และสะเดา	- บริเวณโรงโม่ของโครงการ	- โดยรอบโรงแต่งแร่ปลูกต้นไม้ จำนวน 3 แถว เช่น อโศกอินเดีย ตะแบก สะเดา และไทร เป็นต้น พร้อมติดตั้ง Slant บริเวณกำแพงเพื่อป้องกันการฟุ้งกระจายของฝุ่นละออง	-	- รูปที่ 16 Slant บริเวณกำแพง

8) ทำกำแพงล้อมรอบบริเวณโรงโม่หิน โดยแนวกำแพงที่สร้างจะอยู่ด้านนอกแนวปลูกต้นไม้ กำแพงมีความสูงประมาณ 2 เมตร	- บริเวณโรงโม่ของโครงการ	- จัดสร้างกำแพงล้อมรอบโรงโม่หิน ความสูงประมาณ 2 ม. และได้ติดตั้ง Slant เพิ่มเติมอีก 1 ชั้น พร้อมทั้งปลูกแนวอโศกอินเดีย ตะแบก สะเดา และไทร ด้านนอกแนวกำแพง	-	- รูปที่ 16 Slant บริเวณกำแพง

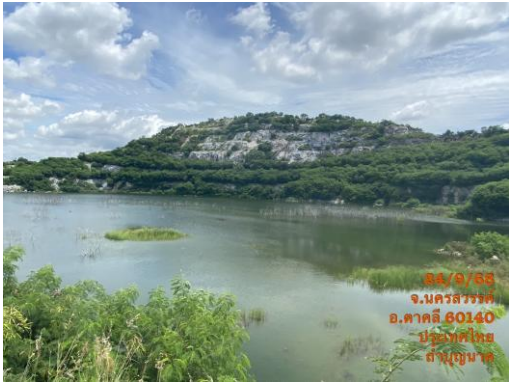
1.5 อุทกวิทยาและคุณภาพน้ำ (ต่อ) 2) ออกแบบหน้าเหมืองให้มีลักษณะเป็น Open Pit พร้อมกำหนดให้มีบ่อรับน้ำอยู่ในบ่อเหมือง เพื่อเป็นจุดรวมน้ำที่ไหลบ่าลงสู่ขุมเหมืองก่อนใช้เครื่องสูบน้ำระบายลงสู่บ่อดินลูกรัง	- บริเวณพื้นที่ที่เปิดหน้าเหมือง	- การดำเนินงานที่ผ่านมาไม่มีการสูบลอยน้ำออกสู่ภายนอก การออกแบบหน้าเหมืองมีความลาดเอียงเข้าจุดศูนย์กลางของพื้นที่ เป็นผลทำให้น้ำทั้งหมดไหลมารวมในพื้นที่ที่ต่ำสุดและระบายลงสู่บ่อตกตะกอน “บ” หรือ Sump รับน้ำซึ่งโครงการได้ออกแบบระบบระบายน้ำบนเหมืองให้ลาดจากพื้นที่ระดับสูงลงสู่พื้นล่างโดยมีการ By Pass น้ำออกเป็นช่วงๆ เพื่อลดความแรงของน้ำที่จะทำให้น้ำเสียหายก่อนไหลรวมกันบริเวณบ่อตกตะกอน “บ”	-	- รูปที่ 22 ออกแบบหน้าเหมืองเป็น Open Pit

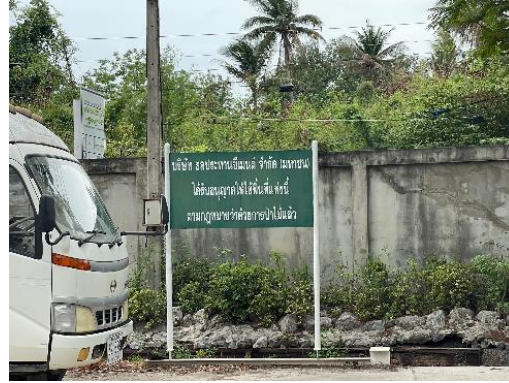
2.1 ป่าไม้และสัตว์ป่า (ต่อ) 2) ดูแลรักษาสภาพพื้นที่เว้นกับการทำเหมือง มิให้มีการลักลอบตัดไม้และล่าสัตว์ป่า	- บริเวณแนวเวนเขตการทำเหมือง	- ในบริเวณพื้นที่ประทานบัตร ทางโครงการมีการดูแลบริเวณพื้นที่เว้นการทำเหมือง ไม่ให้มีการลักลอบตัดไม้ และล่าสัตว์ป่าตามมาตรการกำหนด ตรวจตราพื้นที่ป่าบริเวณโครงการและใกล้เคียง เพื่อป้องกันการบุกรุกลักลอบตัดไม้ และล่าสัตว์ป่า ผลการดำเนินงานที่ผ่านมา ไม่พบการบุกรุกของราษฎรในพื้นที่	-	- รูปที่ 23 ป้ายการเข้าใช้พื้นที่ป่าไม้
