รายงานผลการปฏิบัติตามมาตรการป้องกัน  
และแก้ไขผลกระทบสิ่งแวดล้อม  
และมาตรการติดตามตรวจสอบผลกระทบสิ่งแวดล้อม  
โครงการ HASU HAUS  
เลขที่ 111 ขอยสุขุมวิท 77 ถนนสุขุมวิท แขวงพระโขนงเหนือ  
เขตวัฒนา กรุงเทพมหานคร  
ของนิติบุคคลอาคารชุด ฮาสุ เฮาส์  
ฉบับประจำเดือนกรกฎาคม ถึงเดือนธันวาคม พ.ศ. 2568  
(ระยะดำเนินการ)

รายงานผลการปฏิบัติตามมาตรการป้องกันและแก้ไขผลกระทบสิ่งแวดล้อม  
และมาตรการติดตามตรวจสอบผลกระทบสิ่งแวดล้อม  
**โครงการ HASU HAUS**

1. ชื่อโครงการ                  โครงการ HASU HAUS
2. สถานที่ตั้ง                  เลขที่ 111 ซอยสุขุมวิท 77 ถนนสุขุมวิท แขวงพระโขนงเหนือ เขตวัฒนา กรุงเทพมหานคร

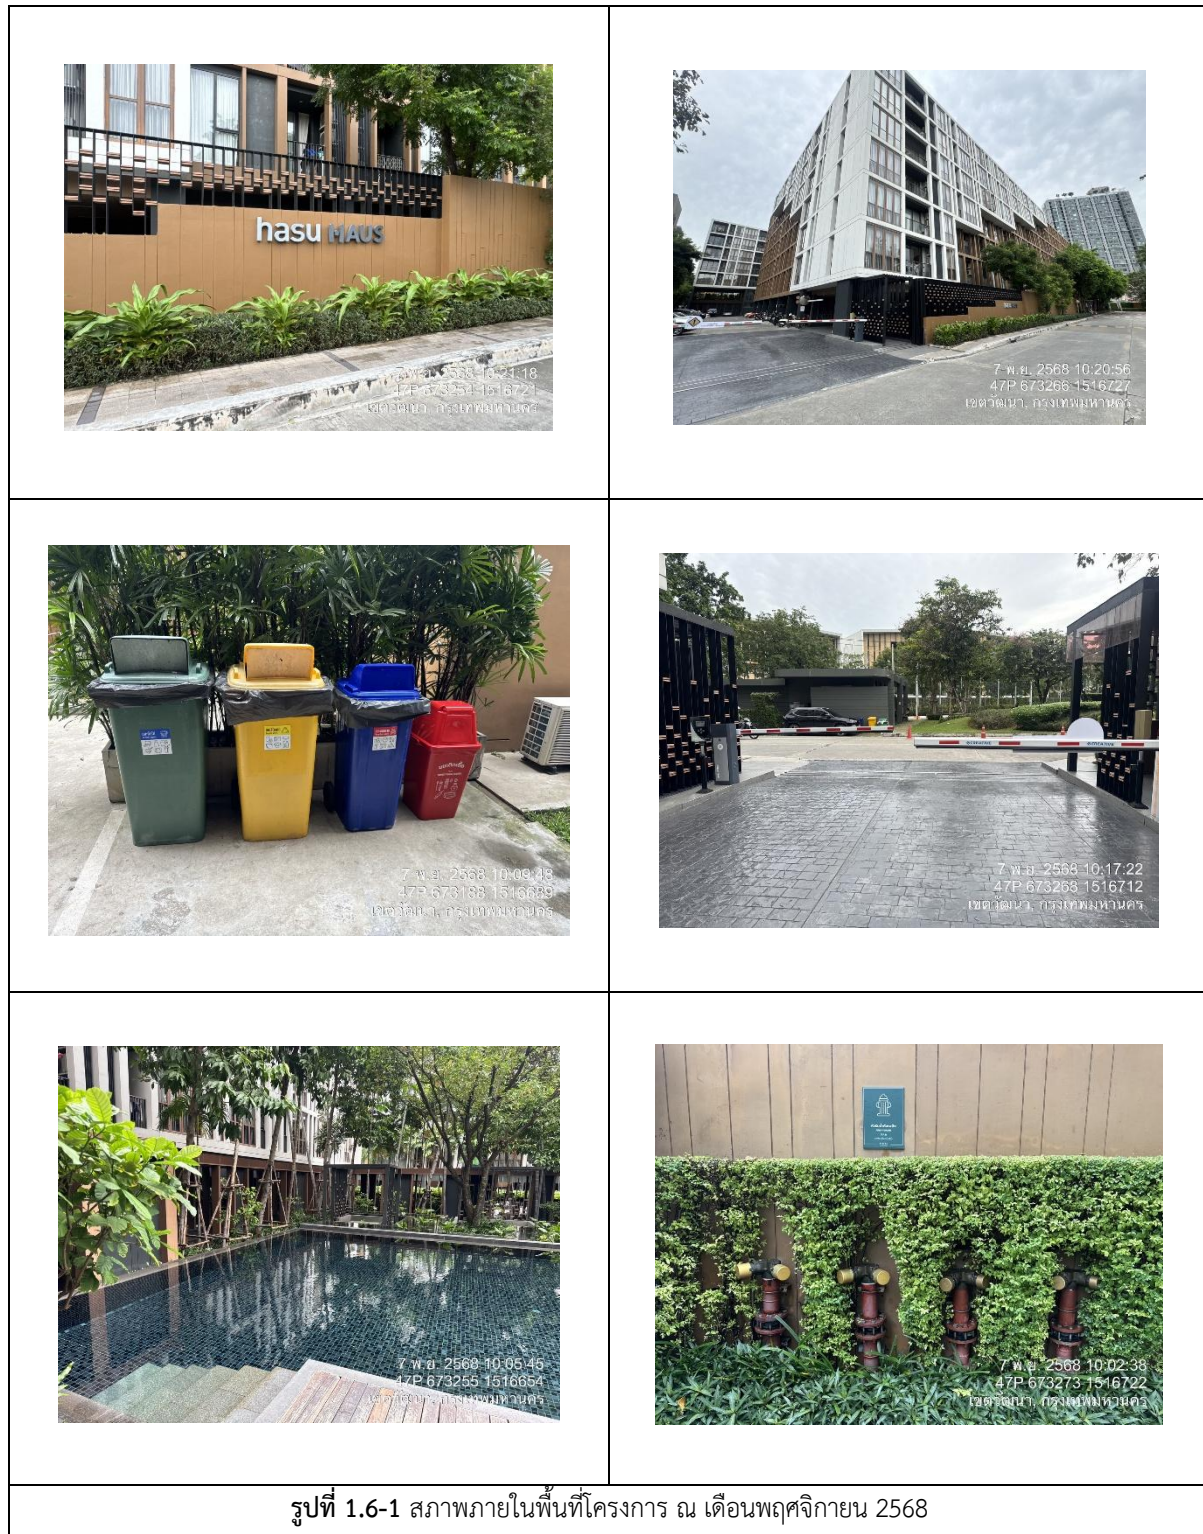
สถานภาพทั่วไปของโครงการ HASU HAUS (ระยะดำเนินการ) ณ เดือนพฤศจิกายน 2568 แสดงดัง รูปที่ 1.6-1
