บทที่ 2 : การปฏิบัติตามมาตรการป้องกัน และแก้ไขผลกระทบสิ่งแวดล้อม

การดำเนินการติดตามตรวจสอบผลการปฏิบัติตามมาตรการป้องกันและแก้ไขผลกระทบสิ่งแวดล้อม (ช่วงเปิดดำเนินการ) โรงพยาบาลสมิติเวช ศรีราชา (ส่วนขยาย) ครั้งที่ 2/2568 ประจำเดือนกรกฎาคม - ธันวาคม 2568 ทางที่ปรึกษาได้ดำเนินการตรวจสอบผลการปฏิบัติตามมาตรการฯ ที่ได้กำหนดไว้ในรายงานการประเมินผลกระทบสิ่งแวดล้อม (EIA) ตามเงื่อนไขของสำนักงานนโยบายและแผนทรัพยากรธรรมชาติและสิ่งแวดล้อม (สผ.)

ตารางที่ 2.2-1 สรุปผลการปฏิบัติตามมาตรการป้องกันและแก้ไขผลกระทบสิ่งแวดล้อม (ช่วงเปิดดำเนินการ) โรงพยาบาลสมิติเวช ศรีราชา (ส่วนขยาย)

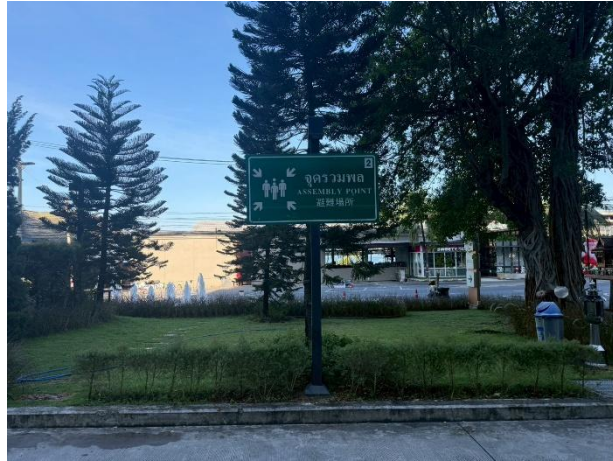
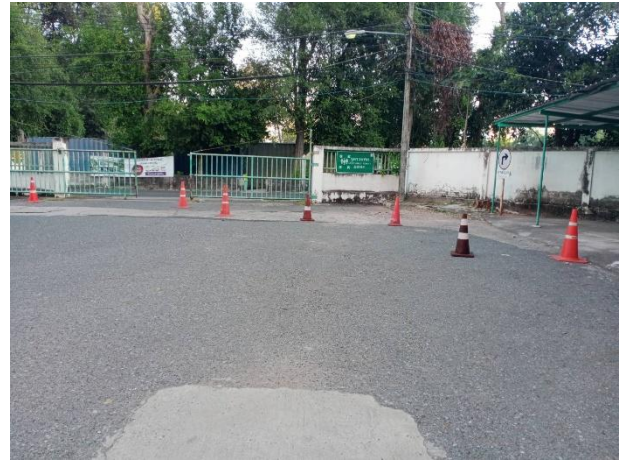
รูปที่ 2.2-1 จุดรวมพลของโรงพยาบาล

1.2 ธรณีวิทยาแผ่นดินไหว	1) กำหนดจุดรวมพลกรณีเกิดแผ่นดินไหวจำนวน 2 จุด โดยจุดรวมพล 1 ด้านหน้าอาคาร C พื้นที่ 605 ตร.ม. และจุดรวมพล 2 ด้านหลังอาคาร B พื้นที่ 403 ตร.ม. จึงมีจุดรวมพลรวม 1,008 ตร.ม.	- มีการจัดเตรียมจุดรวมพลกรณีเกิดแผ่นดินไหวจำนวน 2 จุด โดยปัจจุบันมีการเปลี่ยนจุดรวมพลหลังอาคาร B เป็นที่จอดรถ ช้างอาคาร D	-	รูปที่ 2.2-1

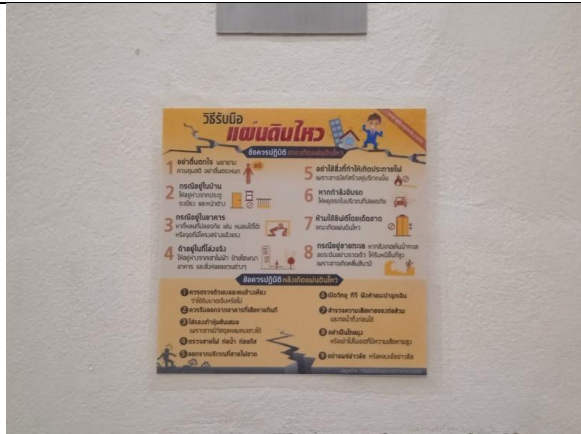
รูปที่ 2.2-2 ป้ายการปฏิบัติตนเมื่อเกิดเหตุแผ่นดินไหว

- ไม่วางสิ่งของหนักบนชั้นหรือที่สูง ๆ เพราะเมื่อเกิดแผ่นดินไหว อาจตกลงมาเป็นอันตราย	- ไม่มีการวางสิ่งของหนักบนชั้นหรือที่สูง	-	
	- ติดตั้งป้ายประชาสัมพันธ์วิธีการปฏิบัติเมื่อเกิดแผ่นดินไหวในบริเวณที่เห็นได้ชัดเจน เช่น บริเวณหน้าลิฟต์ หรือภายในลิฟต์ เป็นต้น	- มีการติดตั้งป้ายห้ามใช้ลิฟต์ขณะเกิดเพลิงไหม้	-	รูปที่ 2.2-2

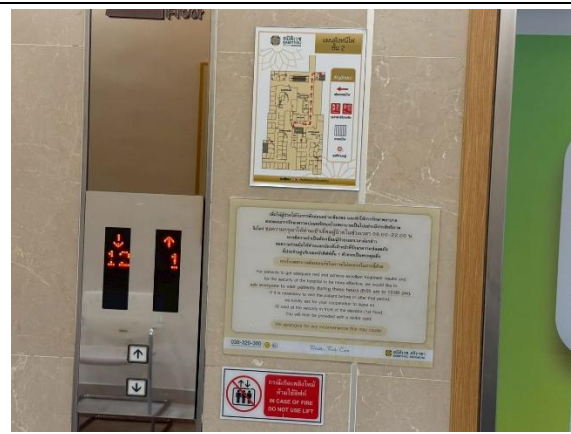
รูปที่ 2.2-3 ป้ายห้ามใช้ลิฟท์กรณีเกิดเพลิงไหม้

ผลกระทบสิ่งแวดล้อม	มาตรการป้องกันและแก้ไขผลกระทบสิ่งแวดล้อม	ผลการปฏิบัติตามมาตรการฯ	ปัญหา/อุปสรรคและแนวทางแก้ไข	เอกสารอ้างอิง
1.2 ธรณีวิทยาแผ่นดินไหว (ต่อ)	4) แผนการเตรียมตัวก่อนการเกิดแผ่นดินไหว - ติดตั้งป้ายคำแนะนำในการปฏิบัติตน เมื่อเกิดแผ่นดินไหวไว้ในบริเวณที่เห็นได้ชัดเจน เช่น ภายในห้องลิฟต์โดยสาร หรือบริเวณโถงหน้าลิฟต์	- มีการติดตั้งป้ายห้ามใช้ลิฟต์ขณะเกิดเพลิงไหม้ ติดตั้งป้ายคำแนะนำในการปฏิบัติตน เมื่อเกิดแผ่นดินไหว บริเวณลิฟต์	-	รูปที่ 2.2-2 รูปที่ 2.2-3

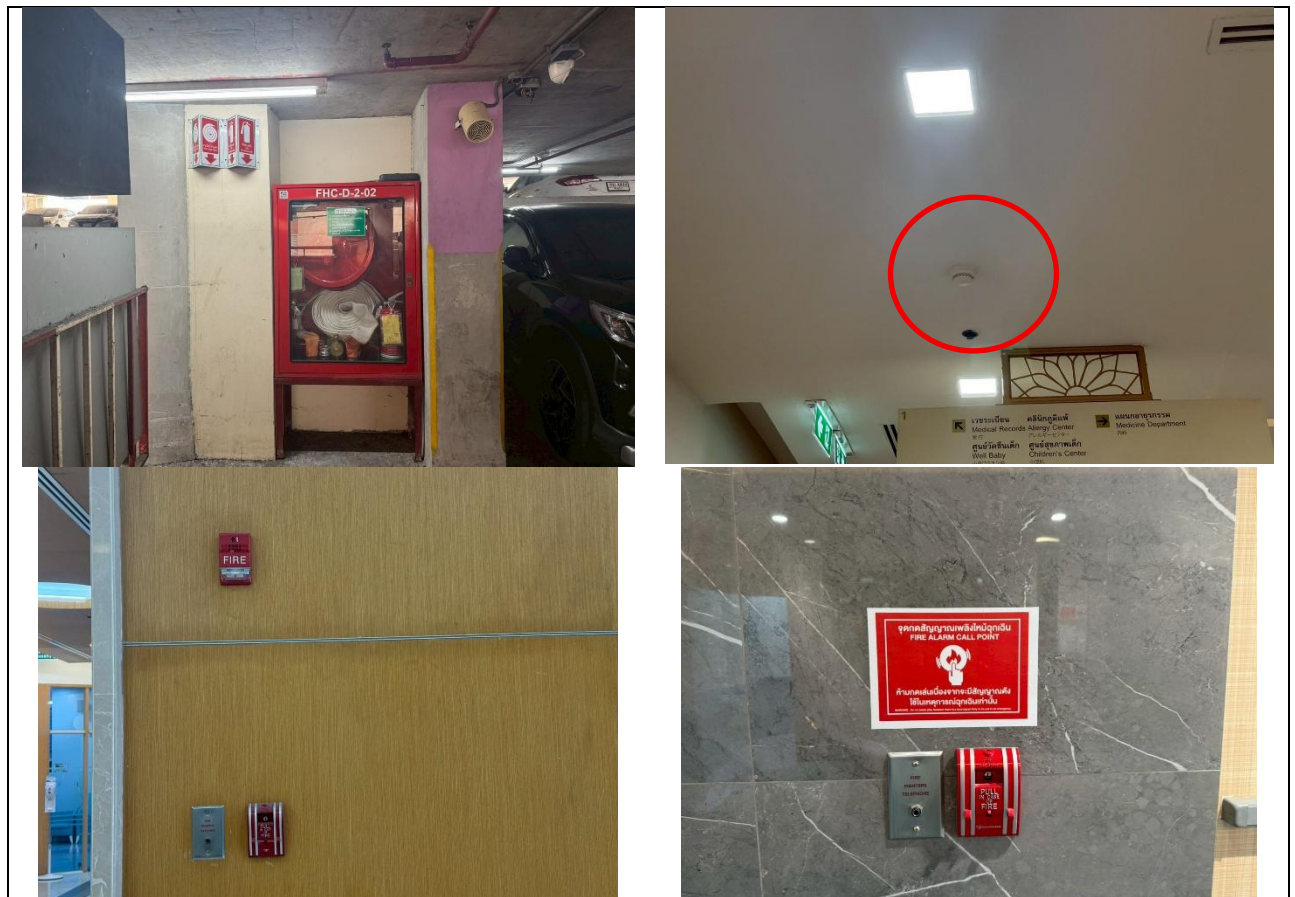
รูปที่ 2.2-4 อุปกรณ์ดับเพลิง

- มีอุปกรณ์ดับเพลิงไว้ในอาคาร เช่น ถังดับเพลิง ถังทราย เป็นต้น	- มีอุปกรณ์ดับเพลิง เช่น ถังเคมีดับเพลิง และสายยางดับเพลิง	-	รูปที่ 2.2-4
	- มีการฝึกอบรมเจ้าหน้าที่เพื่อให้ทราบถึงตำแหน่งของการตัดกระแสไฟฟ้าและก๊าซ ได้แก่ สะพานไฟ วาล์วปิดก๊าซ เป็นต้น	- มีการอบรมบรรยายความรู้เกี่ยวกับการป้องกันอัคคีภัย และการดับเพลิงเบื้องต้น		ภาคผนวก ข

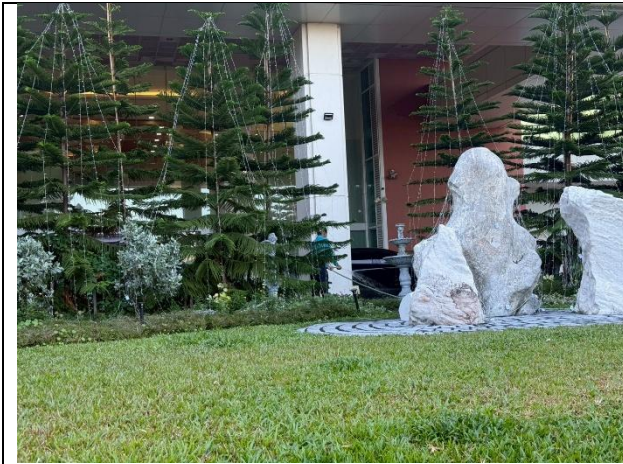
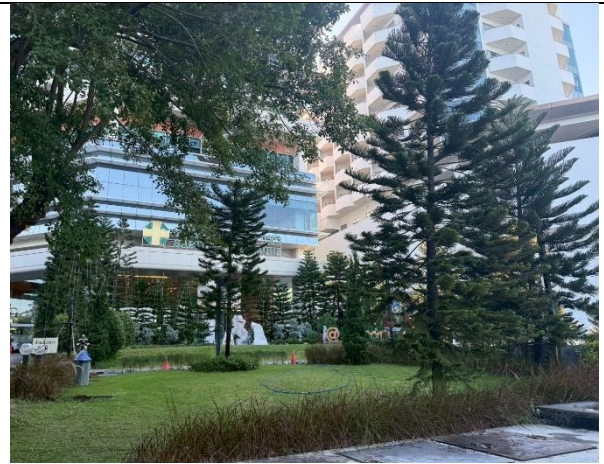
รูปที่ 2.2-12 พื้นที่สีเขียวในโรงพยาบาล

ผลกระทบสิ่งแวดล้อม	มาตรการป้องกันและแก้ไขผลกระทบสิ่งแวดล้อม	ผลการปฏิบัติตามมาตรการฯ	ปัญหา/อุปสรรคและแนวทางแก้ไข	เอกสารอ้างอิง
1.5 คุณภาพอากาศ (ต่อ)	9) จัดให้มีพื้นที่สีเขียวภายในโครงการเพื่อให้ต้นไม้ดังกล่าวช่วยดูดซับมลพิษจากการจราจรภายในโครงการ	- โรงพยาบาลจัดให้มีพื้นที่สีเขียวตามที่ EIA กำหนด	-	รูปที่ 2.2-12

2.1 ทรัพยากรป่าไม้/สัตว์ป่า	1) มีการจัดพื้นที่สีเขียวทั้งหมดบริเวณที่ว่างของโครงการและสร้างทัศนียภาพที่ดี โดยจัดพื้นที่สีเขียวรวม 4,208 ตร.ม. โดยเป็นพื้นที่ปลูกไม้ยืนต้น 2,624 ตร.ม. และเป็นพื้นที่ปลูกไม้พุ่มและไม้คลุมดิน 1,584 ตร.ม. แต่เนื่องจากพื้นที่สีเขียวบางส่วนอยู่ใต้แนวอาคาร และมีขนาดน้อยกว่า 1 ตร.ม. จึงไม่นำมาประเมินความความเพียงพอของพื้นที่สีเขียว ดังนั้นสรุปพื้นที่สีเขียวเฉพาะส่วนที่นำมาประเมินได้ ดังนี้ พื้นที่สีเขียวรวม 4,048 ตร.ม. โดยเป็นพื้นที่ปลูกไม้ยืนต้น 2,616 ตร.ม. และเป็นพื้นที่ปลูกไม้พุ่มและไม้คลุมดิน 1,432 ตร.ม.	-โรงพยาบาลได้ปฏิบัติตามมาตรการฯ	-	รูปที่ 2.2-12

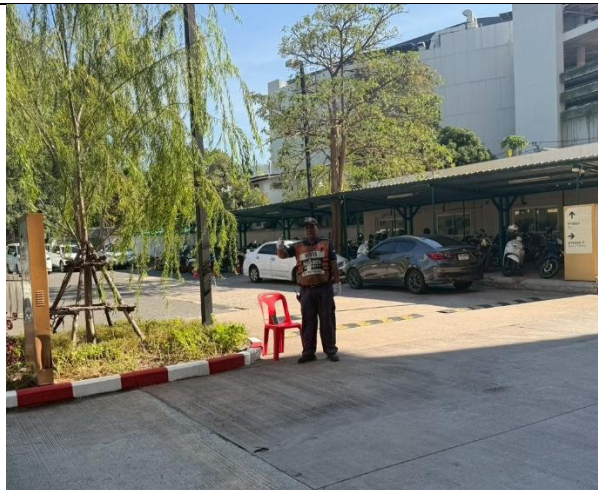
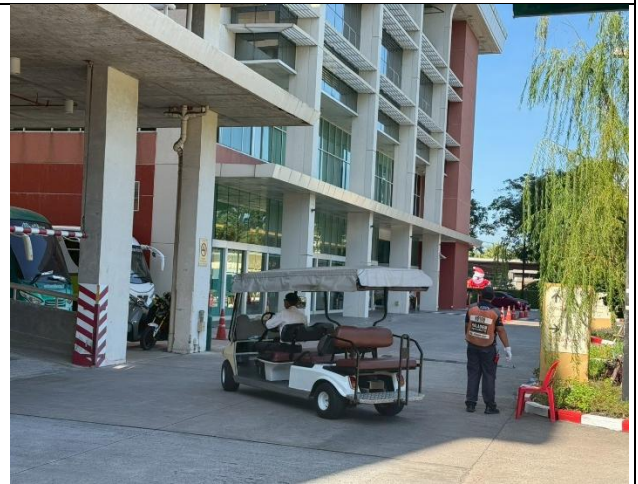
รูปที่ 2.2-14 เจ้าหน้าที่รักษาความปลอดภัย (รปภ.)

ผลกระทบสิ่งแวดล้อม	มาตรการป้องกันและแก้ไขผลกระทบสิ่งแวดล้อม	ผลการปฏิบัติตามมาตรการฯ	ปัญหา/อุปสรรคและแนวทางแก้ไข	เอกสารอ้างอิง
3.2 การคมนาคมขนส่ง (ต่อ)	5) จัดให้มีเจ้าหน้าที่ รปภ. ดูแลรักษาความปลอดภัยรถยนต์	- มีเจ้าหน้าที่ รปภ. ดูแลรักษาความปลอดภัยและคอยอำนวยความสะดวกให้แก่ผู้มาใช้บริการในโรงพยาบาล	-	รูปที่ 2.2-14

8) จัดให้มีการประชาสัมพันธ์ให้จอดรถในอาคารจอดรถ พร้อมทั้งอำนวยความสะดวกให้กับผู้เข้าใช้บริการ เช่น การมีพนักงานรักษาความปลอดภัยช่วยจัดการจราจรติดตั้งป้ายสัญญาณจราจรให้ชัดเจน เป็นต้น	- มีเจ้าหน้าที่ รปภ. คอยอำนวยความสะดวกด้านจราจรและที่จอดรถ ให้แก่ผู้มาใช้บริการในโรงพยาบาล	-	รูปที่ 2.2-14

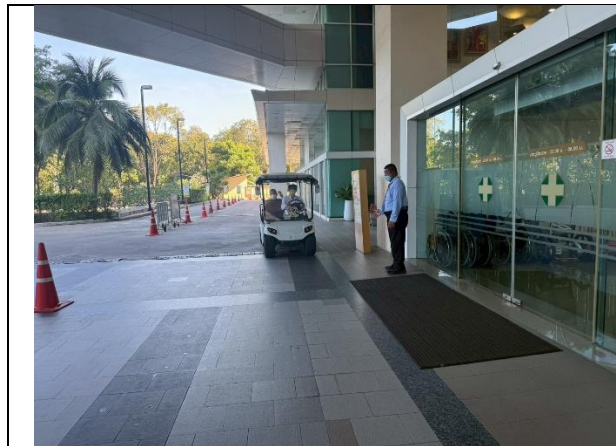
รูปที่ 2.2-15 เจ้าหน้าที่อำนวยความสะดวกผู้มาใช้บริการ

7) ห้ามไม่ให้ มีการจอดรถบริเวณทางเข้า-ออกของโครงการเพื่อเกิดความคล่องตัวในการเดินรถและไม่กีดขวางการจราจรที่จะเข้าหรือออกจากโครงการ	- มีเจ้าหน้าที่ รปภ. คอยอำนวยความสะดวกด้านจราจรและที่จอดรถ ให้แก่ผู้มาใช้บริการในโรงพยาบาล	-	รูปที่ 2.2-14 รูปที่ 2.2-15

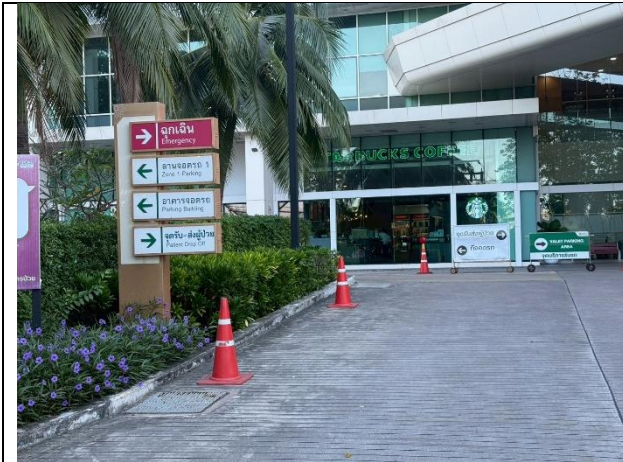
รูปที่ 2.2-18 แสดงเส้นทางภายในโรงพยาบาล

8) จัดทำป้ายและสัญลักษณ์จราจรพื้นทางแสดงทิศทางการจราจรภายในโครงการให้ชัดเจน และไม่ก่อให้เกิดความสับสนของผู้ขับขี่ ทำให้การเคลื่อนตัวของรถในโครงการและบริเวณทางเข้า-ออกโครงการสามารถทำได้อย่างดีและปลอดภัย	- โรงพยาบาลจัดทำป้ายเส้นทางการจราจรภายในโรงพยาบาล	-	รูปที่ 2.2-18

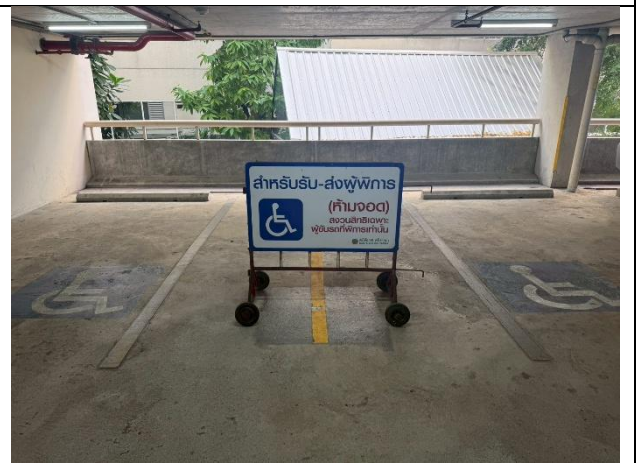
รูปที่ 2.2-21 ที่จอดรถคนพิการ

10) จัดให้มีพื้นที่จอดรถสำหรับผู้พิการจำนวน 6 คัน ขนาดกว้าง 2.4 เมตร ยาว 6 เมตร และมีที่ว่างข้างที่จอดรถ 1 เมตรตลอดความยาว พร้อมสัญลักษณ์ผู้พิการอยู่ที่พื้นพร้อมป้ายบอกที่เห็นได้ชัดเจน	- โรงพยาบาลจัดให้มีที่จอดรถผู้พิการ ที่ชั้น 1 ของอาคาร ตามที่กำหนด	-	รูปที่ 2.2-21

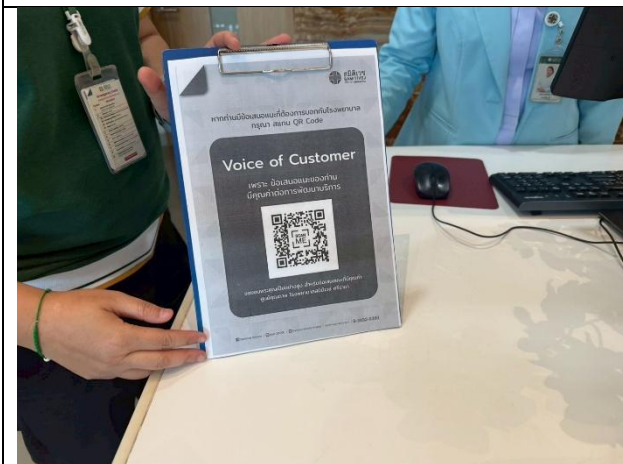
รูปที่ 2.2-22 ช่องทางรับความคิดเห็น

2) ตรวจสอบป้ายสัญญาณการจราจรต่าง ๆ ของโรงพยาบาลให้ชัดเจน	-โรงพยาบาลมีการตรวจสอบป้ายสัญญาณจราจรต่าง ๆ ให้ชัดเจนเสมอ	-	
	3) ติดตั้งกล่องรับความคิดเห็นไว้บริเวณป้อมยาม เพื่อรับเรื่องร้องเรียนที่อาจเกิดขึ้น หากมีปัญหาเกิดขึ้นต้องหาแนวทางแก้ไขโดยทันที	-โรงพยาบาลมีช่องทางรับความคิดเห็นผ่านช่องทางออนไลน์	-	รูปที่ 2.2-22

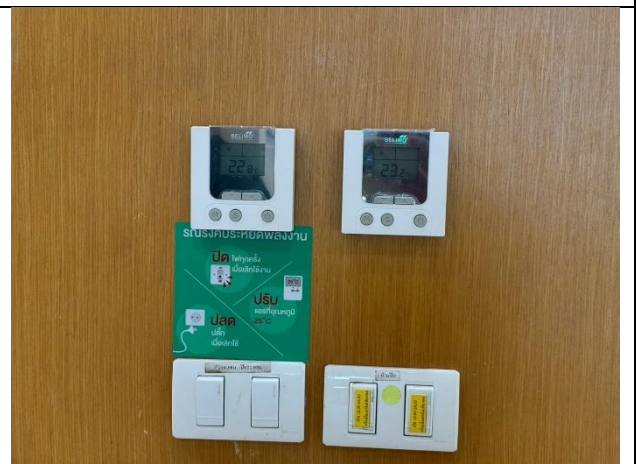
รูปที่ 2.2-23 ป้ายรณรงค์ประหยัดไฟ

7) รณรงค์/ประชาสัมพันธ์ให้พนักงานหรือผู้ป่วย/ญาติ ให้มีการใช้พลังงานอย่างเหมาะสม ได้แก่ การติดป้าย "โปรดปิดไฟเมื่อเลิกใช้" บริเวณสวิตช์ไฟแสงสว่างทุกที่	-โรงพยาบาลได้ติดป้ายรณรงค์ให้ใช้ไฟฟ้าอย่างประหยัด	-	รูปที่ 2.2-23

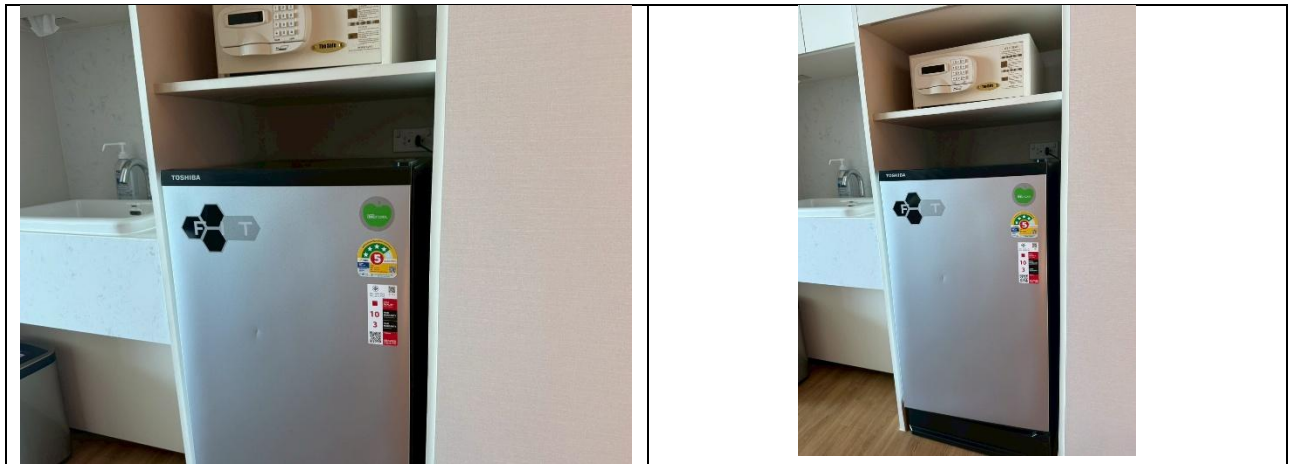
รูปที่ 2.2-24 เครื่องใช้ไฟฟ้าประหยัดไฟ

5) เลือกใช้เครื่องปรับอากาศที่มีฉลากประหยัดไฟเบอร์ 5 และต้องไม่มีสาร CFCs เป็นส่วนประกอบในเครื่องปรับอากาศ	- ทางโรงพยาบาลเลือกใช้ระบบทำความเย็นแบบ ชิลเลอร์ (Chiller) ภายในอาคาร ส่วนห้องที่ใช้เครื่องปรับอากาศแบบแยกจะเลือกใช้เครื่องปรับอากาศ เบอร์ 5	-	รูปที่ 2.2-24

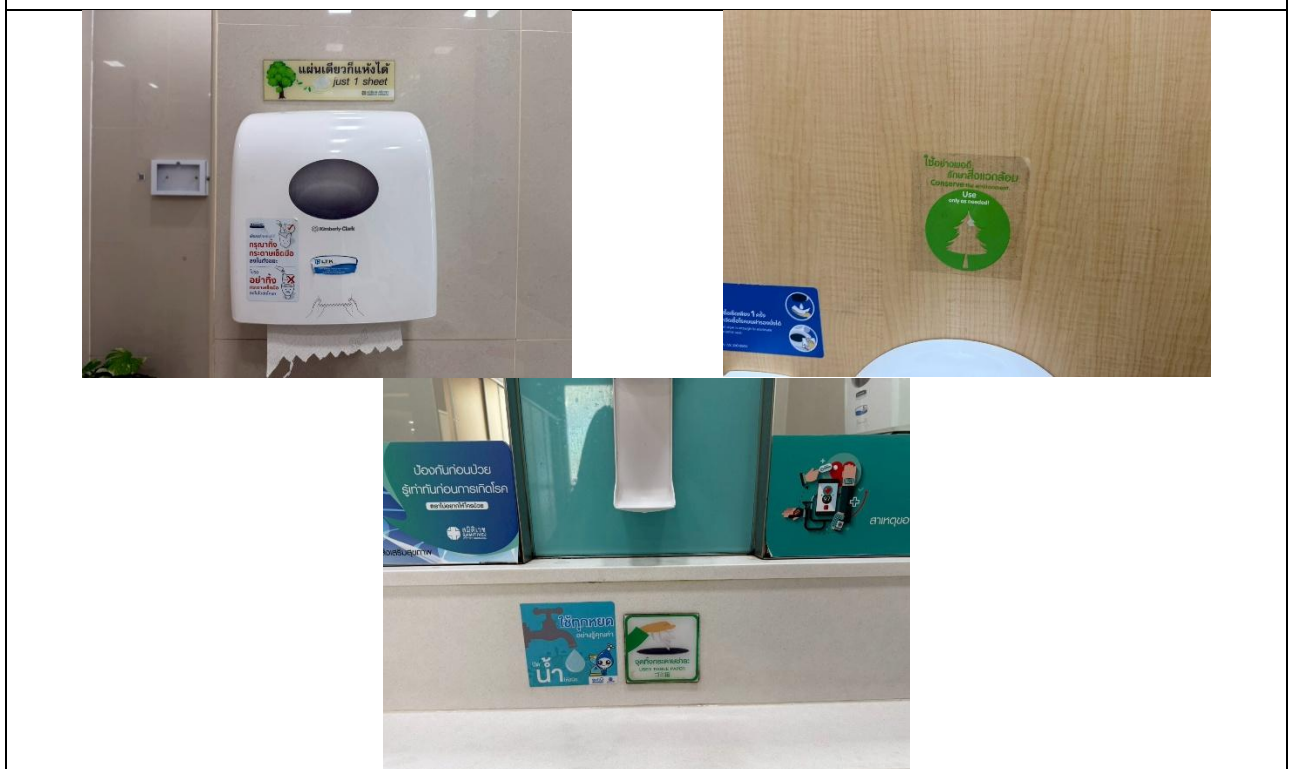
รูปที่ 2.2-25 ป้ายรณรงค์ประหยัดน้ำ และอนุรักษ์พลังงาน

3) รณรงค์และประชาสัมพันธ์ให้ผู้ป่วย ญาติผู้ป่วย และเจ้าหน้าที่ของโรงพยาบาลประหยัดน้ำ	-โรงพยาบาลได้ติดป้ายรณรงค์ให้ใช้น้ำอย่างประหยัด		รูปที่ 2.2-25

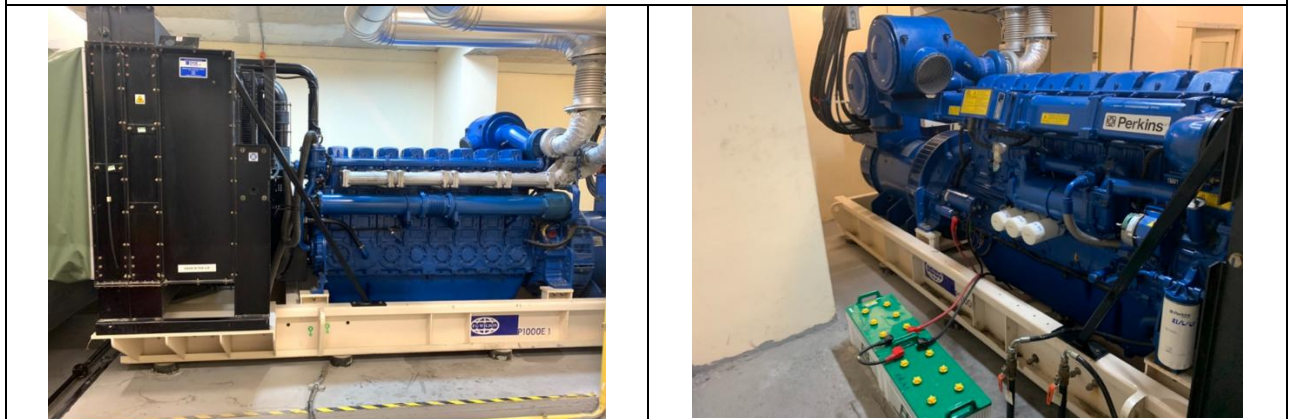
รูปที่ 2.2-28 ห้องเครื่องกำเนิดไฟฟ้าสำรอง

4) มาตรการป้องกันและแก้ไขผลกระทบด้านเสียงจากเครื่องกำเนิดไฟฟ้าสำรอง - ติดตั้งเครื่องกำเนิดไฟฟ้าสำรองในห้องที่มีผนังคอนกรีตทึบปิดล้อมมิดชิด จะสามารถลดระดับเสียงที่จะกระทบต่อผู้ที่อยู่ภายนอกห้อง 20-40 เดซิเบล (เอ)	- ห้องเครื่องกำเนิดไฟฟ้าสำรองมีผนังปิดล้อมมิดชิด	-	รูปที่ 2.2-28

9) ลักษณะของห้องตั้งเครื่องกำเนิดไฟฟ้าสำรอง ตั้งอยู่ในห้องที่เป็นผนังคอนกรีตทึบและทางเข้าออกเป็นประตูเหล็กมีรูระบายอากาศ หน้าต่างเป็นบานเกร็ดมีช่องระบายอากาศ	- ห้องเครื่องกำเนิดไฟฟ้าสำรอง ตั้งอยู่ในห้องที่เป็นผนังคอนกรีตทึบ	-	รูปที่ 2.2-28

10) การควบคุมมลพิษด้านเสียง ให้ติดตั้งเครื่องกำเนิดไฟฟ้าสำรองในห้องที่มีผนังคอนกรีตทึบปิดล้อมมิดชิด จะสามารถลดระดับเสียงที่จะกระทบต่อผู้ที่อยู่ภายนอกห้อง 20-40 เดซิเบล (เอ) (อ้างอิง ReducingTraffic Noise, a guide for homeowners, designer's and building byState Pollution Control Commission,Roads and Traffic Authority and Department of Housing Australia, Australia 1991)	- ห้องเครื่องกำเนิดไฟฟ้าอยู่ในห้องผนังคอนกรีตทึบ	-	รูปที่ 2.2-28

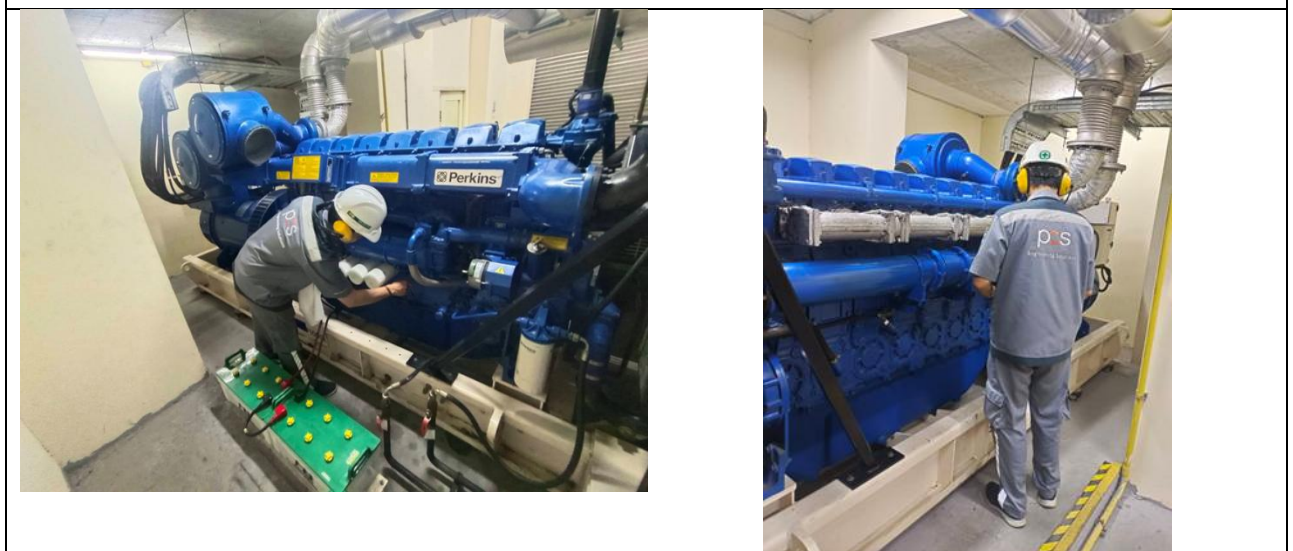
รูปที่ 2.2-29 พนักงานสวม Ear Plug

ผลกระทบสิ่งแวดล้อม	มาตรการป้องกันและแก้ไขผลกระทบสิ่งแวดล้อม	ผลการปฏิบัติตามมาตรการฯ	ปัญหา/อุปสรรคและแนวทางแก้ไข	เอกสารอ้างอิง
3.3 พลังงานและไฟฟ้า (ต่อ)	11) ในกรณีผู้ที่ต้องเข้าไปปฏิบัติงานกับเครื่องกำเนิดไฟฟ้าสำรอง กำหนดให้ต้องสวม Ear Plug ทุกครั้ง โดยจะสามารถลดระดับเสียงที่จะกระทบต่อผู้ปฏิบัติงาน ซึ่งสามารถลดความดังของเสียงได้ 8-30 เดซิเบล (เอ) ขึ้นอยู่กับชนิดของวัสดุที่ใช้ทำ	- เจ้าหน้าที่สวม Ear Plug ทุกครั้งที่ต้องเข้าไปปฏิบัติงานกับเครื่องกำเนิดไฟฟ้าสำรอง	-	รูปที่ 2.2-29 รูปที่ 2.2-30

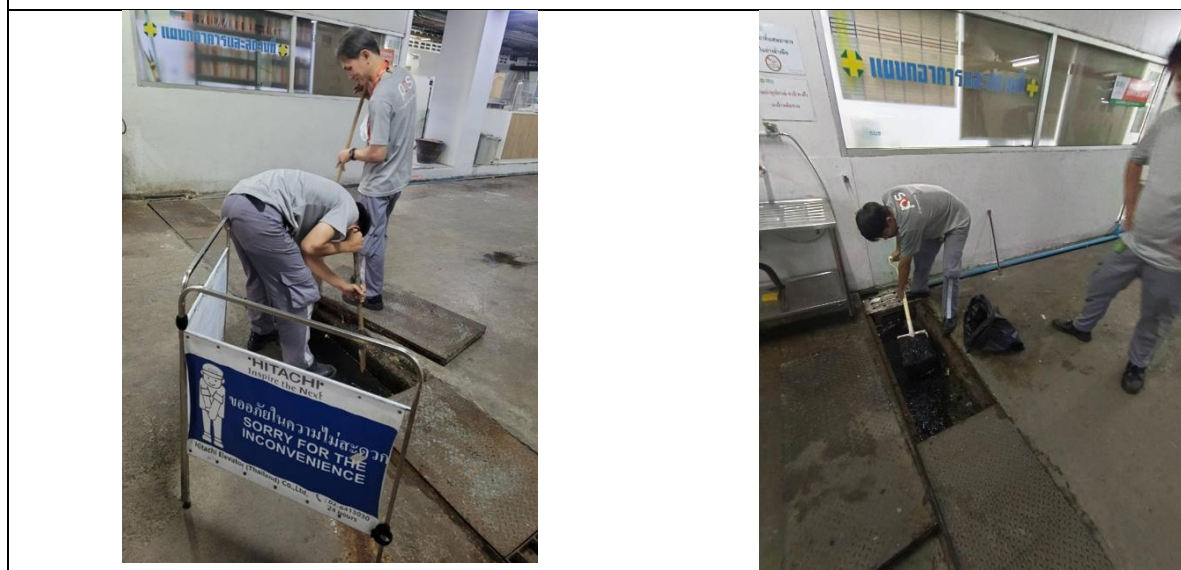
รูปที่ 2.2-31 ขุดลอกท่อระบายน้ำ

3.5 การระบายน้ำและการป้องกันน้ำท่วม	1) ทำความสะอาดรางระบายน้ำ และท่อระบายน้ำออกความถี่ 6 เดือน/ครั้ง	- โรงพยาบาลได้จัดให้มีเจ้าหน้าที่ทำการตรวจสอบและดูแลระบบระบายน้ำ ขุดลอกท่อระบายน้ำ บ่อหน่วงน้ำ รวมทั้งการสูบน้ำ ต่อก่อนจากระบบบำบัดน้ำเสียของพื้นที่โรงพยาบาล โดยมีความถี่ในการจัดการและดูแล 6 เดือน/ครั้ง ซึ่งภายใน 1 ปี จะดูแล 2 ครั้ง เป็นประจำอย่างสม่ำเสมอ		รูปที่ 2.2-31

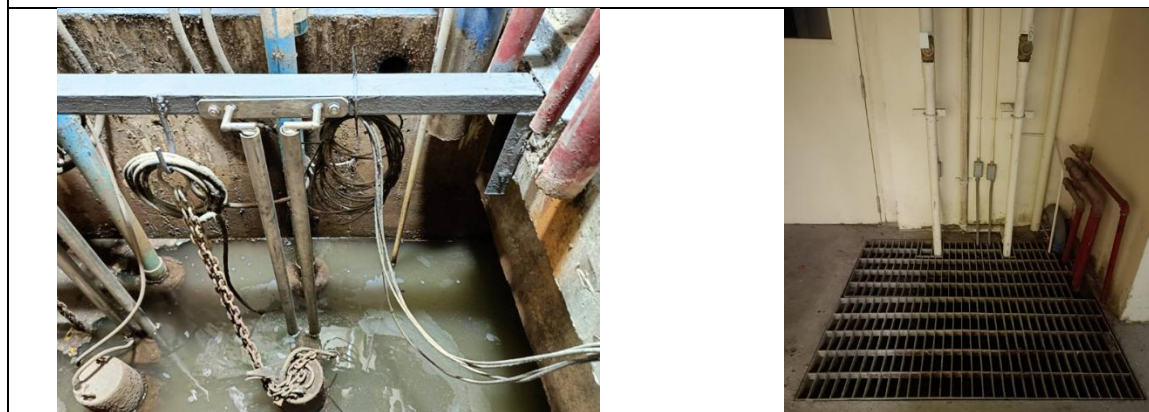
รูปที่ 2.2-32 บ่อหน่วงน้ำฝน

ผลกระทบสิ่งแวดล้อม	มาตรการป้องกันและแก้ไขผลกระทบสิ่งแวดล้อม	ผลการปฏิบัติตามมาตรการฯ	ปัญหา/อุปสรรคและแนวทางแก้ไข	เอกสารอ้างอิง
1.9 อุทกวิทยาและคุณภาพน้ำใต้ดิน (ต่อ)	2) ดูแลบ่อกักน้ำไม่ให้เกิดการสะสมของตะกอนดินเพื่อให้การระบายน้ำมีประสิทธิภาพ	-โรงพยาบาลมีเจ้าหน้าที่คอยตรวจสอบการอุดตันและการสะสมของตะกอนดิน หากพบจะทำการล้างทันที	-	รูปที่ 2.2-31 รูปที่ 2.2-32

2) จัดให้มีบ่อหน่วงน้ำฝน เพื่อไม่ให้อัตราการไหลของน้ำฝนออกนอกโครงการมากกว่าก่อนก่อสร้าง	- โรงพยาบาลจัดให้มีบ่อหน่วงน้ำฝน		รูปที่ 2.2-32
	3) จัดให้มีเครื่องสูบน้ำสำรองแบบเคลื่อนที่ได้จำนวนอย่างน้อย 2 เครื่อง เพื่อใช้ในกรณีเกิดน้ำท่วมขังภายในพื้นที่โครงการ	- โรงพยาบาลจัดให้มีเครื่องสูบน้ำสำรองจำนวน 2 เครื่อง เพื่อใช้ในกรณีเกิดน้ำท่วม

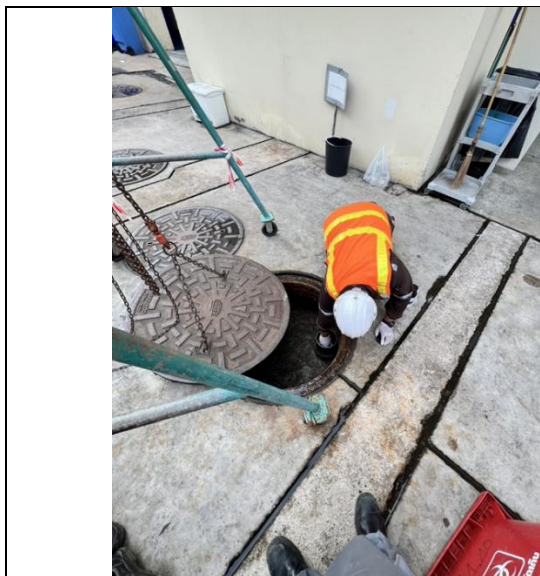
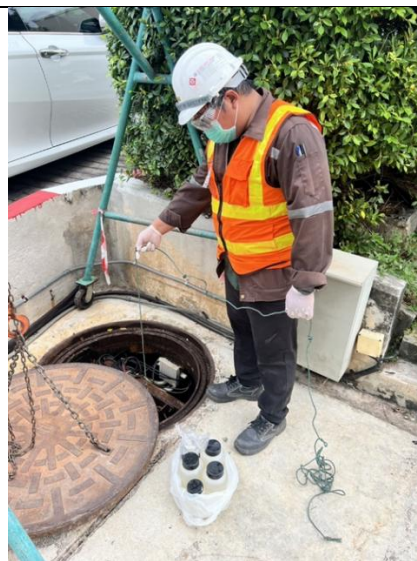
รูปที่ 2.2-33 การเก็บตัวอย่างน้ำเพื่อทำการวิเคราะห์คุณภาพน้ำทิ้ง

3) การเก็บตัวอย่างน้ำเสียและน้ำทิ้งเพื่อตรวจวิเคราะห์ 2 จุด ความถี่ 3 เดือน/ครั้ง ได้แก่ - น้ำเสียก่อนเข้าระบบบำบัดน้ำเสียแบบ Activated sludge ของระบบบำบัดน้ำเสียของน้ำโรงพยาบาล - น้ำทิ้งหลังผ่านระบบบำบัดน้ำเสียแบบ Activated sludge ขนาด 300 ลบ.ม./วัน ของระบบบำบัดน้ำเสียรวมของโรงพยาบาล	- โรงพยาบาลมีการเก็บตัวอย่างน้ำเสียส่งไปตรวจวิเคราะห์เป็นประจำ ทุกๆ เดือน		รูปที่ 2.2-33 และภาคผนวก ง
