บทที่ 2

การปฏิบัติตามมาตรการป้องกันและแก้ไขผลกระทบสิ่งแวดล้อม

โครงการเหมืองแร่หินโดโลไมต์ ประทานบัตรเลขที่ 23993/16162 (สำหรับคำขอประทานบัตรที่ 2/2544)

ของนายนิรุต เก่งธนทรัพย์ (รับช่วงการทำเหมืองโดยบริษัท ศรีเอทีพี มีเนอรัล จำกัด) ตั้งอยู่ หมู่ที่ 6 ตำบลอ่าวลึกน้อย อำเภออ่าวลึก จังหวัดกระบี่

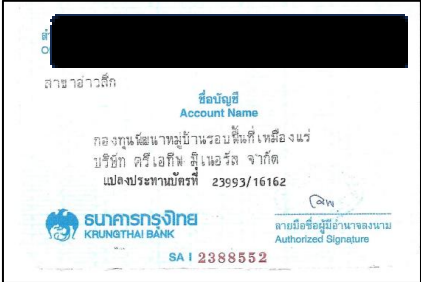
5. ทางโครงการต้องดำเนินงานด้านการสร้างความสัมพันธ์ที่ดีกับชุมชนโดยผ่านการดำเนินกิจกรรมและช่วยเหลือชุมชนในด้านต่าง ๆ ดังนี้ - การสนับสนุนการศึกษา และการกีฬาแก่นักเรียน - สนับสนุนการรวมกลุ่มในภาคประชาชน เช่น กลุ่มอาชีพ โดยการเปิดโอกาสให้ประชาชนเป็นผู้ริเริ่มก่อตั้งกลุ่มหรือโครงการพัฒนาแล้วเสนอรายละเอียดต่าง ๆ ต่อโครงการเพื่อขอรับทุนสนับสนุน - ทำนุบำรุงศาสนสถานและกิจกรรมต่าง ๆ เช่น มัสยิดของชุมชนรอบโรงเรียนบ้านอ่าวลึกน้อย และส่งเสริมกิจกรรมทางศาสนา - ปรับปรุงซ่อมแซมสภาพเส้นทางคมนาคมภายในชุมชน ตามความเหมาะสม	- ทางโครงการได้จัดตั้ง “กองทุนพัฒนาหมู่บ้านรอบพื้นที่เหมืองแร่” โดยการเปิดบัญชีธนาคารเพื่อฝากเงินเข้ากองทุนดังกล่าว เป็นประจำทุกปีตลอดอายุประทานบัตร (ตั้งภาคผนวกที่ 8) เพื่อเป็นค่าใช้จ่ายสำหรับการดำเนินกิจกรรมการพัฒนาสาธารณประโยชน์ การศึกษา ประเพณี และวัฒนธรรมของชุมชนโดยรอบพื้นที่ประทานบัตร และพื้นที่ที่เกี่ยวข้องกับประทานบัตร วัตถุประสงค์เพื่อเป็นค่าใช้จ่ายในการดำเนินกิจกรรมเกี่ยวกับการพัฒนาหมู่บ้านรอบพื้นที่ประทานบัตร และพื้นที่ที่เกี่ยวข้องกับประทานบัตร	ไม่พบปัญหา

<p>“กองทุนพัฒนาหมู่บ้านรอบพื้นที่เหมืองแร่”</p>

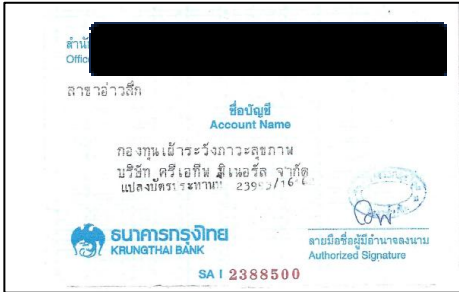
มาตรการป้องกันและแก้ไขผลกระทบสิ่งแวดล้อม	ผลการปฏิบัติตามมาตรการ	ปัญหา อุปสรรค และแนวทางแก้ไข	ภาพประกอบมาตรการ
4.3 การสาธารณสุข 1. ให้จัดตั้งกองทุนเฝ้าระวังภาวะสุขภาพของชุมชน เพื่อดำเนินการสนับสนุนกิจกรรมต่าง ๆ ของ สถานีนามัยบ้านอ่าวลึกน้อย โรงพยาบาลอ่าวลึก สำนักงานสาธารณสุขอำเภออ่าวลึก ในการเฝ้าระวังภาวะสุขภาพของชุมชน ที่อาจได้รับผลกระทบด้านสุขภาพอนามัยจากการดำเนินโครงการ เช่น สนับสนุนงบประมาณการเฝ้าระวังภาวะสุขภาพของชุมชน การจัดอบรมให้ความรู้ด้านการดูแลสุขภาพ และวัสดุอุปกรณ์ที่จำเป็น เป็นต้น โดยการเปิดบัญชีธนาคารเพื่อฝากเงินเข้ากองทุนดังกล่าว เป็นประจำทุกปี	- โครงการได้จัดตั้ง “กองทุนเฝ้าระวังภาวะสุขภาพ” โดยการเปิดบัญชีธนาคารเพื่อฝากเงินเข้ากองทุนดังกล่าว เป็นประจำทุกปีตลอดอายุประทานบัตร เพื่อใช้ในกิจกรรมการเฝ้าระวังภาวะสุขภาพของชุมชน ของหน่วยงานสาธารณสุขที่ตั้งอยู่ใกล้เคียงพื้นที่โครงการ ทั้งนี้ การบริหารจัดการกองทุนให้เป็นไปตามระเบียบหรือแนวทางปฏิบัติที่กรมอุตสาหกรรมพื้นฐานและการเหมืองแร่กำหนด (ดังภาคผนวกที่ 7)	ไม่พบปัญหา

<p>“กองทุนเฝ้าระวังภาวะสุขภาพ”</p>

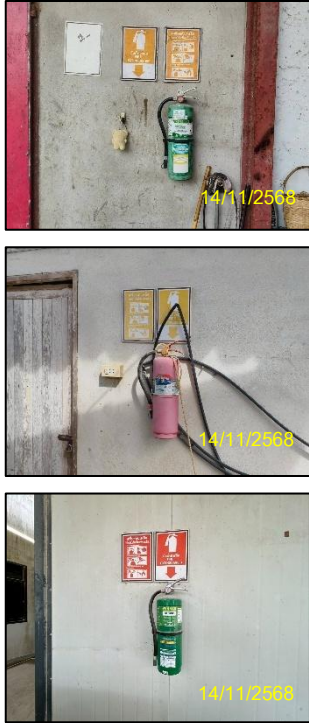
เงื่อนไขตามมาตรการ	ผลการปฏิบัติตามมาตรการ	ปัญหา อุปสรรค และแนวทางแก้ไข	ภาพประกอบมาตรการ
	4) โครงการได้ติดตั้งถังดับเพลิงไว้บริเวณต่าง ๆ โดยรอบโครงการ	ไม่พบปัญหา

<p>การติดตั้งถังดับเพลิงโดยรอบโครงการ</p>
