**รายงานผลการปฏิบัติตามมาตรการป้องกัน  
และแก้ไขผลกระทบสิ่งแวดล้อม  
และมาตรการติดตามตรวจสอบผลกระทบสิ่งแวดล้อม**

โครงการ The Riviera Monaco  
ตั้งอยู่หมู่ที่ 1 ตำบลนาจอมเทียน อำเภอสัตหีบ จังหวัดชลบุรี  
ของนิติบุคคลอาคารชุด เดอะ ริวีเยรา โมนาโก

ฉบับประจำเดือนกรกฎาคม ถึงเดือนธันวาคม พ.ศ. 2568  
(ระยะดำเนินการ)

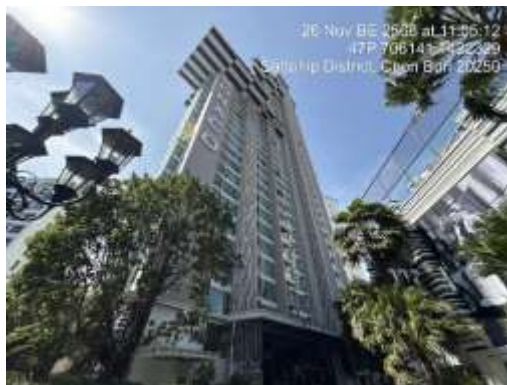
รูปที่ 1.6-1 สภาพภายในพื้นที่โครงการ ณ เดือนพฤศจิกายน 2568

สถานภาพทั่วไปของโครงการ The Riviera Monaco (ระยะดำเนินการ) ณ เดือนพฤศจิกายน 2568 แสดงดัง รูปที่ 1.6-1

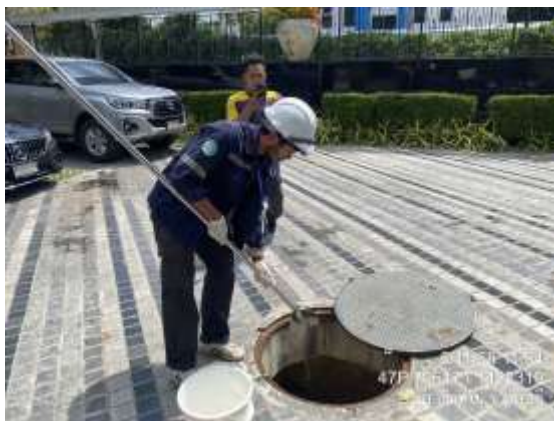
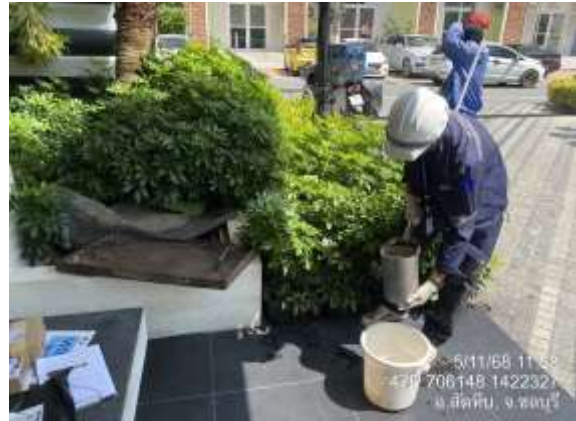
รูปที่ 4.5-1 การเก็บตัวอย่างคุณภาพน้ำทิ้งของโครงการ

โดยดำเนินการตรวจวัดเดือนละ 1 ครั้ง รายละเอียดการเก็บตัวอย่างคุณภาพน้ำแสดงดังรูปที่ 4.5-1 ผลการตรวจวัดแสดงดัง ตารางที่ 4.5-1 ถึงตารางที่ 4.5-2 (รายละเอียดผลการตรวจวัดตามภาคผนวก ง) และกราฟเปรียบเทียบผลการตรวจวัดแสดงดัง รูปที่ 4.5-2 ถึงรูปที่ 4.5-9

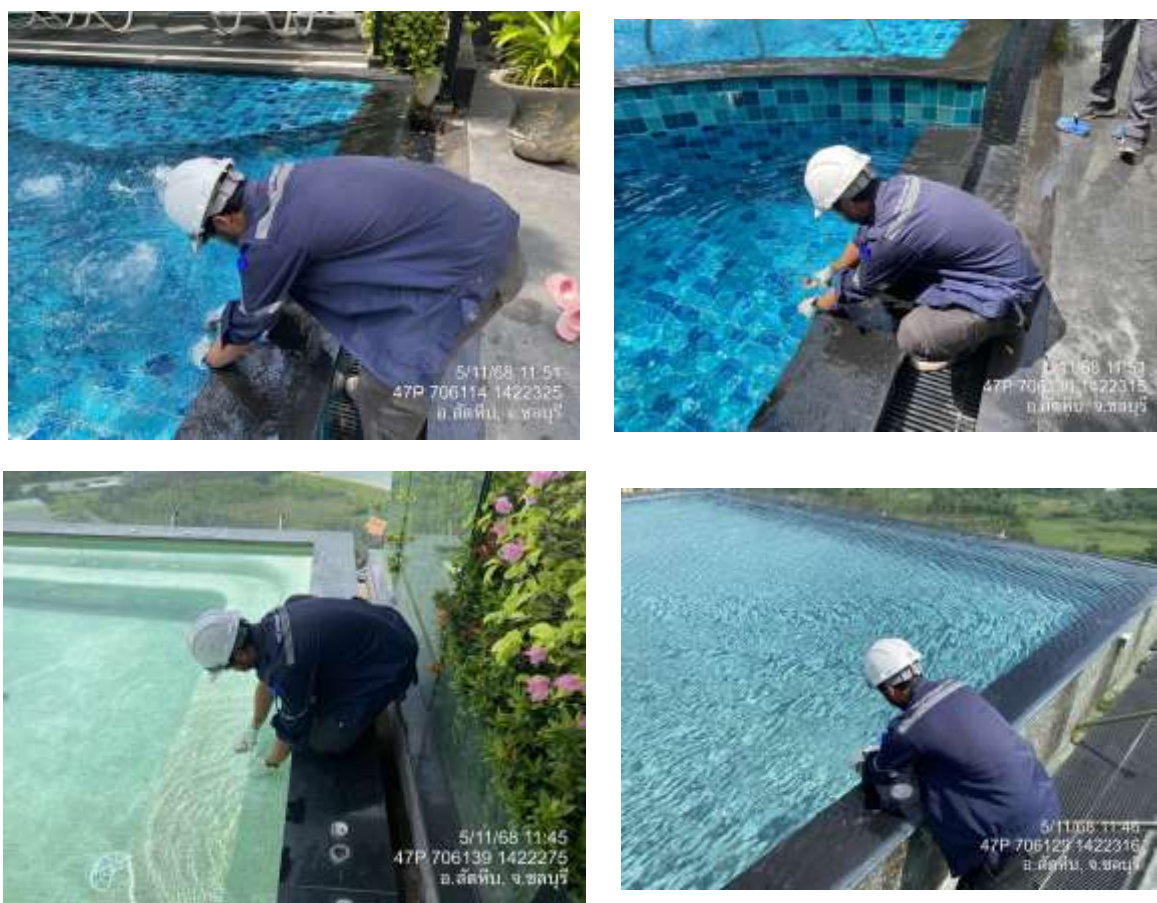
**รูปที่ 4.5-11** การเก็บตัวอย่างคุณภาพน้ำสระว่ายน้ำของโครงการ

โดยดำเนินการตรวจวัดเดือนละ 1 ครั้ง และดำเนินการตรวจวัดปีละ 1 ครั้ง รายละเอียดการเก็บตัวอย่างคุณภาพน้ำแสดงดัง **รูปที่ 4.5-11** และผลการตรวจวัดแสดงดัง **ตารางที่ 4.5-3 ถึงตารางที่ 4.5-6** (รายละเอียดผลการตรวจวัดตามภาคผนวก ง)

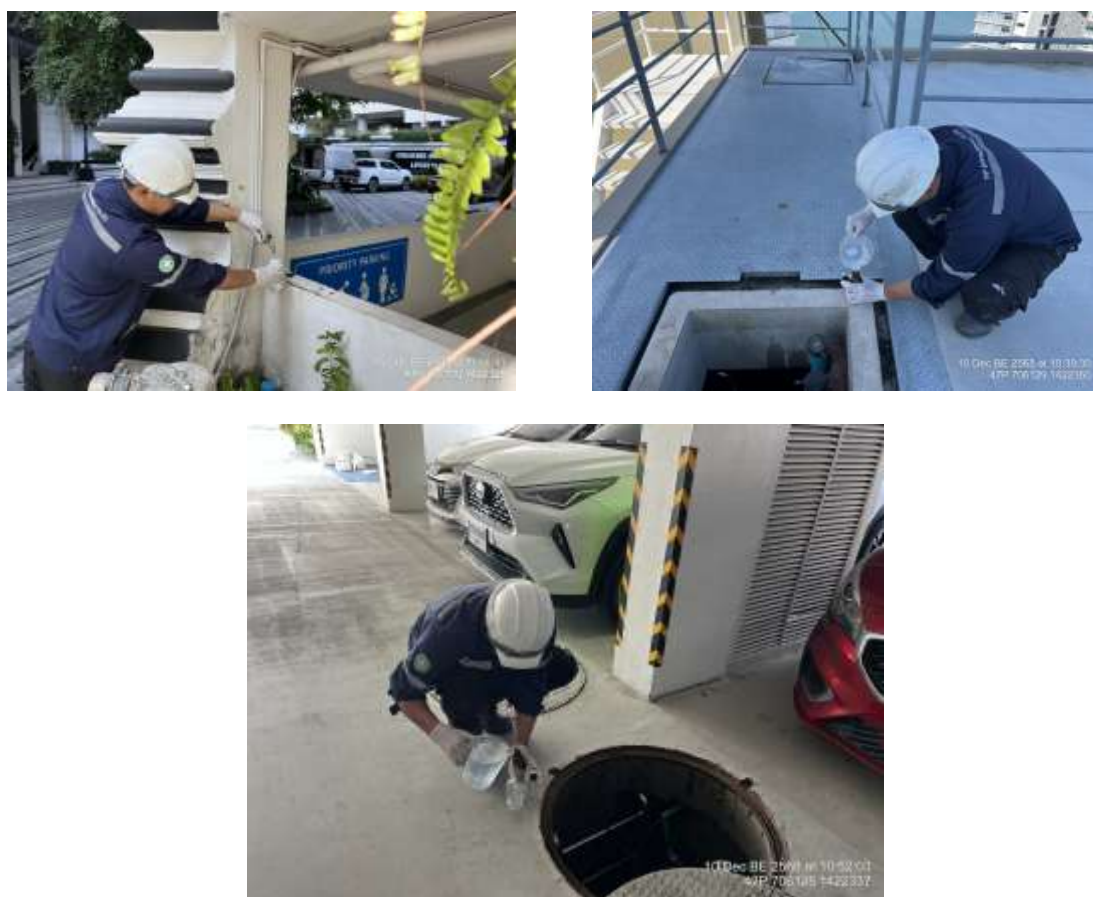
รูปที่ 4.5-12 การเก็บตัวอย่างคุณภาพน้ำประปาของโครงการ

โดยดำเนินการตรวจวัดเดือนละ 1 ครั้ง และตรวจวัด 3 เดือน/ครั้ง รายละเอียดการเก็บตัวอย่างคุณภาพน้ำแสดงดังรูปที่ 4.5-12 ผลการตรวจวัดแสดงดัง ตารางที่ 4.5-5 ถึงตารางที่ 4.5-6 (รายละเอียดผลการตรวจวัดตามภาคผนวก ง)

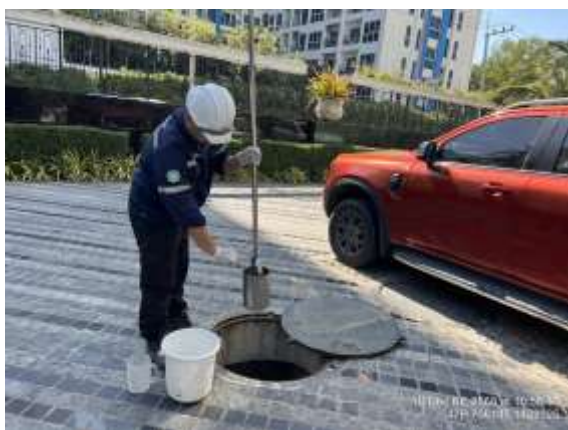
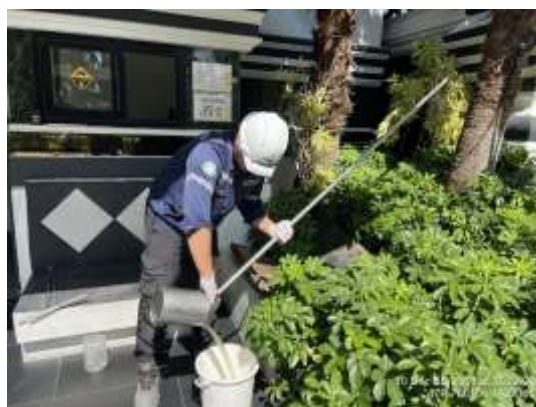
**รูปที่ 4.5-13** การเก็บตัวอย่างคุณภาพน้ำทิ้งของโครงการ

โดยดำเนินการตรวจวัดเดือนละ 1 ครั้ง รายละเอียดการเก็บตัวอย่างคุณภาพน้ำแสดงดัง **รูปที่ 4.8-1** ผลการตรวจวัดแสดงดัง **ตารางที่ 4.5-1 ถึงตารางที่ 4.5-2** (รายละเอียดผลการตรวจวัดตามภาคผนวก ง) และกราฟเปรียบเทียบผลการตรวจวัดแสดงดัง **รูปที่ 4.8-2 ถึงรูปที่ 4.8-9**

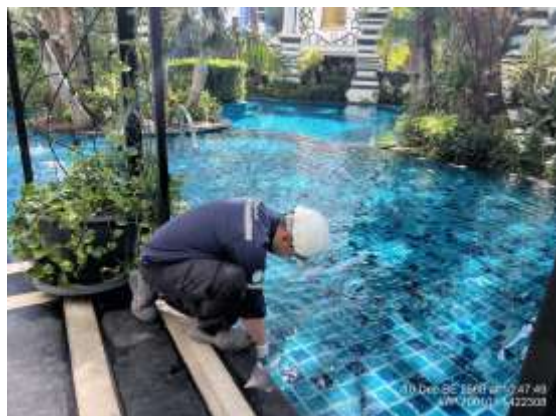
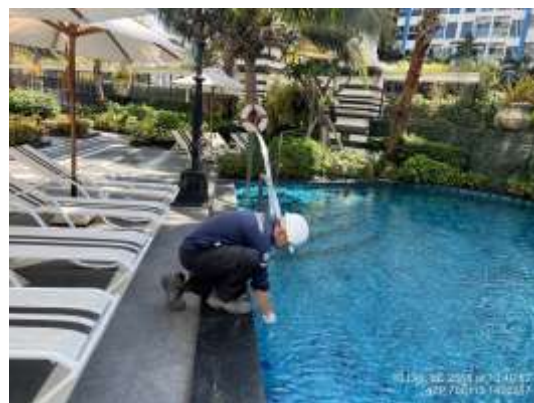
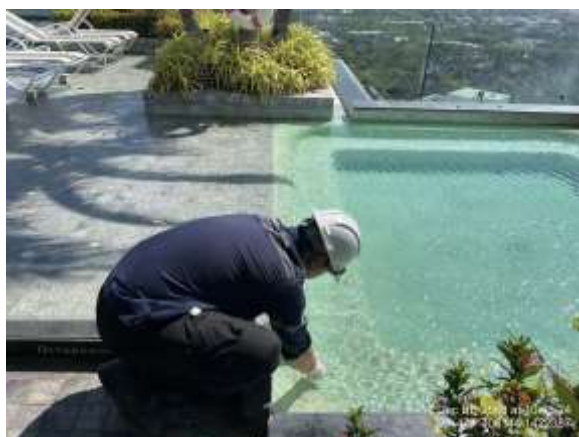
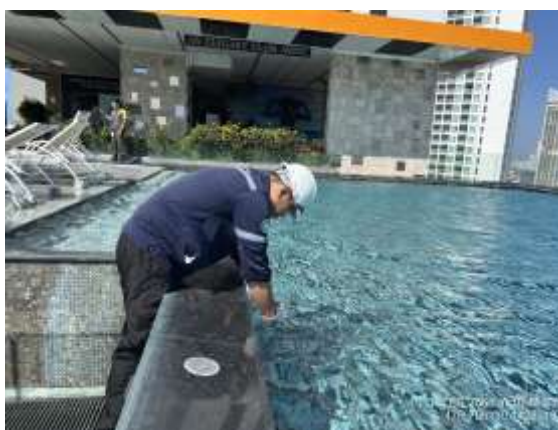
**รูปที่ 4.5-22** การเก็บตัวอย่างคุณภาพน้ำสระว่ายน้ำของโครงการ

โดยดำเนินการตรวจวัดเดือนละ 1 ครั้ง และดำเนินการตรวจวัดปีละ 1 ครั้ง รายละเอียดการเก็บตัวอย่างคุณภาพน้ำแสดงดัง **รูปที่ 4.6-11** และผลการตรวจวัดแสดงดัง **ตารางที่ 4.6-3 ถึงตารางที่ 4.6-6** (รายละเอียดผลการตรวจวัดตามภาคผนวก ง)

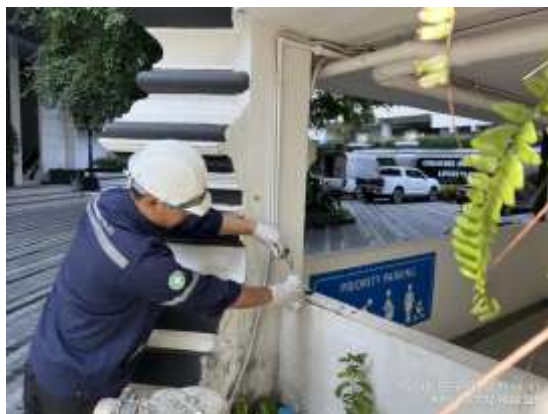
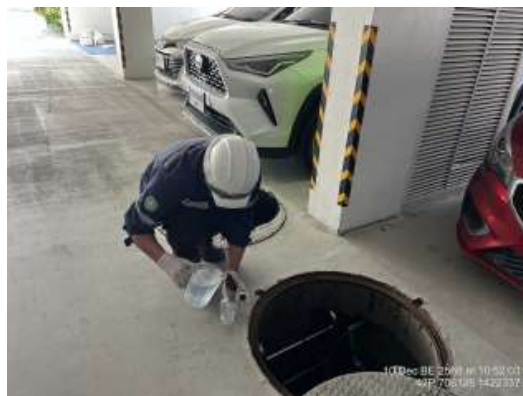
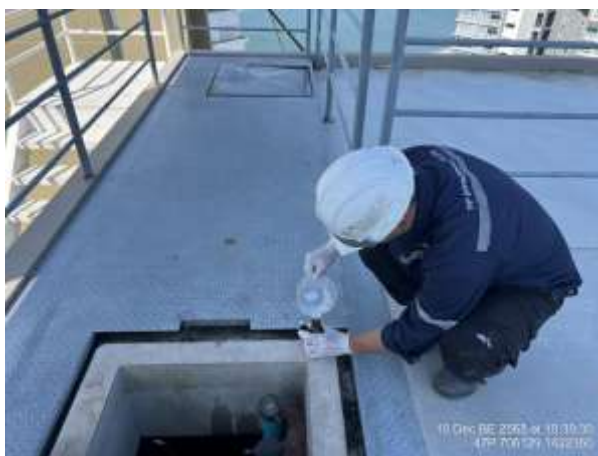
รูปที่ 4.5-23 การเก็บตัวอย่างคุณภาพน้ำประปาของโครงการ

โดยดำเนินการตรวจวัดเดือนละ 1 ครั้ง และตรวจวัด 3 เดือน/ครั้ง รายละเอียดการเก็บตัวอย่างคุณภาพน้ำแสดงดังรูปที่ 4.6-12 ผลการตรวจวัดแสดงดัง ตารางที่ 4.-6 ถึงตารางที่ 4.6-6 (รายละเอียดผลการตรวจวัดตามภาคผนวก ง)
