## รูปแสดงการปฏิบัติตามมาตรการป้องกันและแก้ไขผลกระทบสิ่งแวดล้อม

โครงการอาคารชุด THE RVERA OCEAN DRIVE

ดำเนินการโดย นิติบุคคลอาคารชุด เดอะ ริเวอร์ ภูเก็ต ไอร์พ

ระหว่างเดือนกรกฎาคม - ธันวาคม พ.ศ.2568

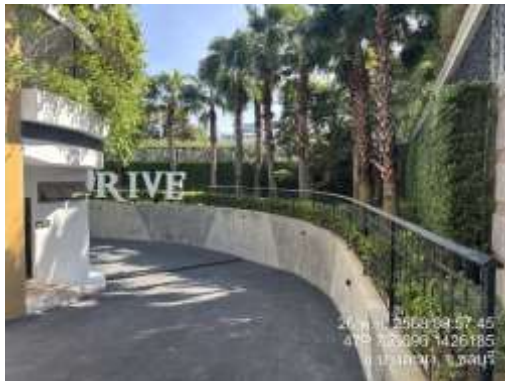
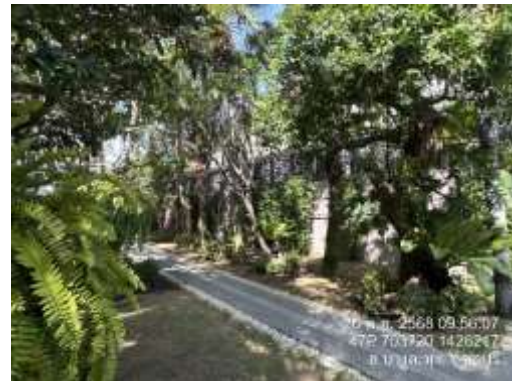
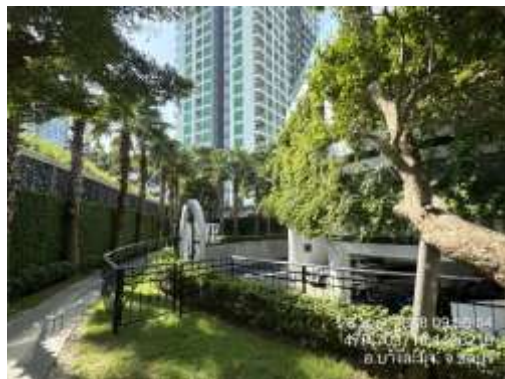
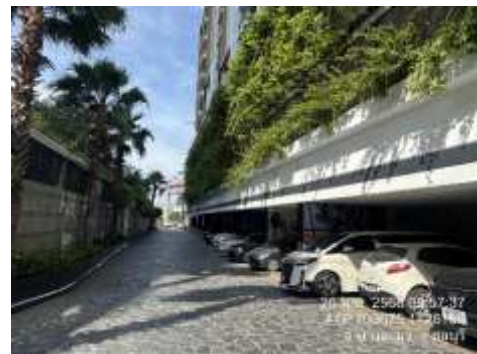
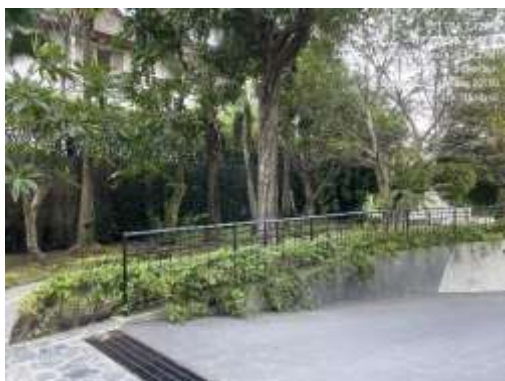
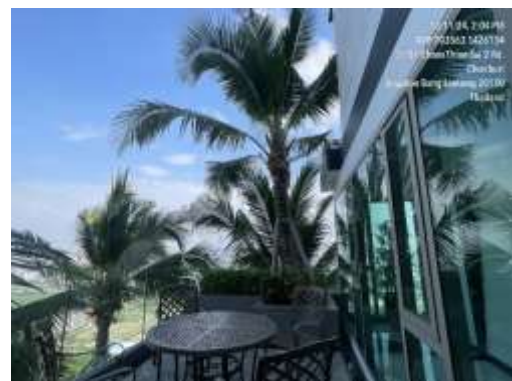
รูปที่ 1 พื้นที่สีเขียว

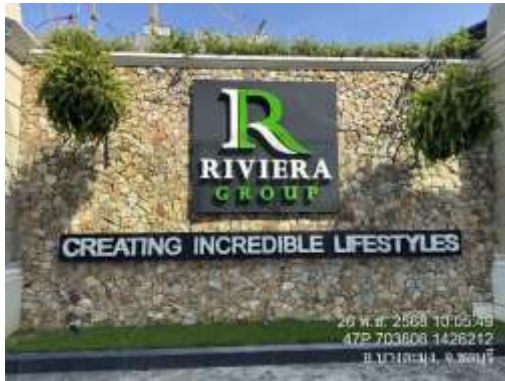
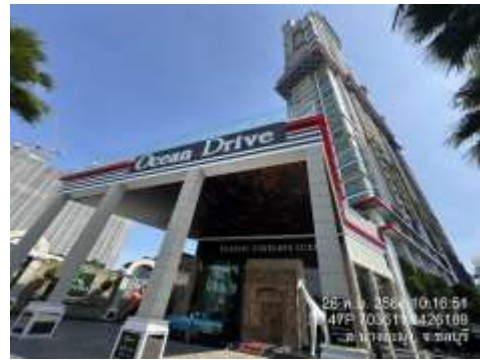
รูปที่ 2 สภาพปัจจุบัน ณ เดือนพฤศจิกายน พ.ศ.2568

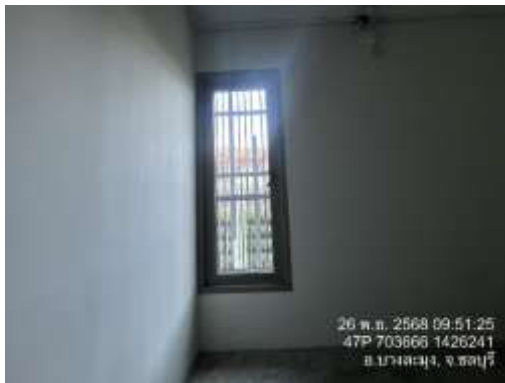
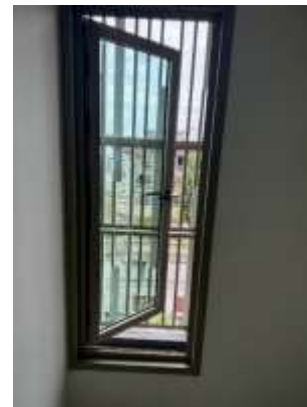
รูปที่ 3 เปิดหน้าต่างระบายอากาศ

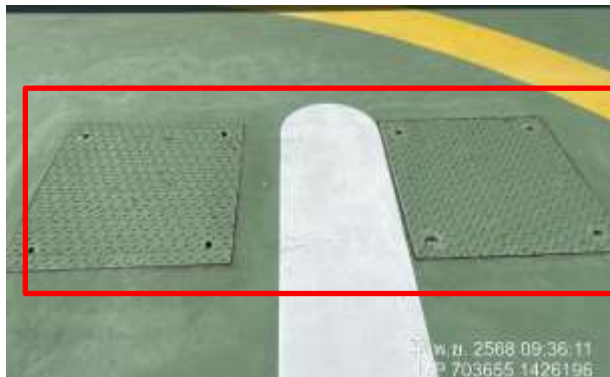
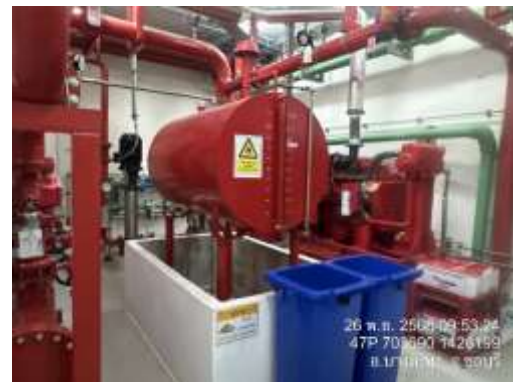
รูปที่ 4 ถังสำรองน้ำใช้

รูปที่ 5 สำรองน้ำดับเพลิง

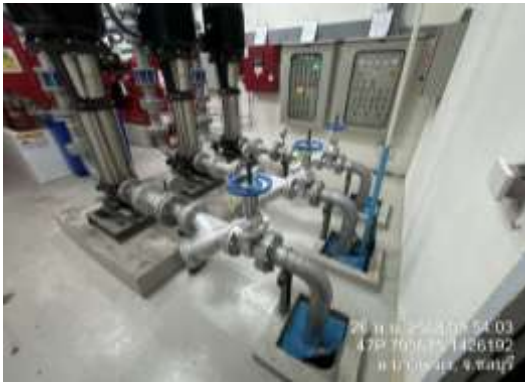
รูปที่ 6 ระบบเครื่องสูบน้ำประปา

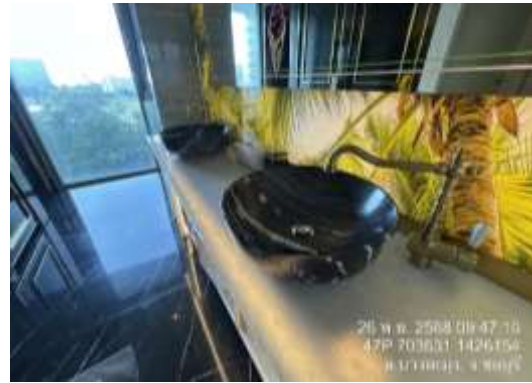
รูปที่ 7 ผลลิตภัณฑ์ที่ประหยัดน้ำ

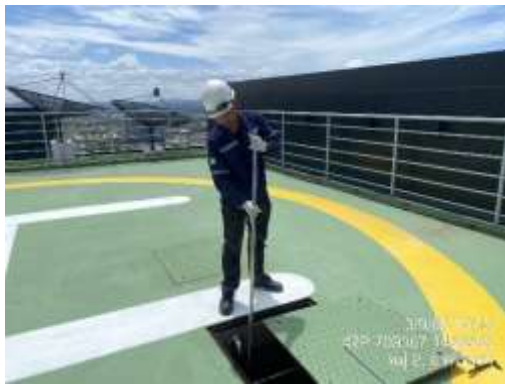
รูปที่ 8 เจ้าหน้าที่ตรวจสอบคุณภาพน้ำใช้

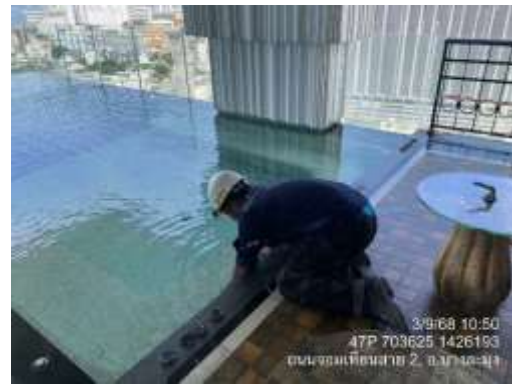
รูปที่ 9 เจ้าหน้าที่ตรวจสอบคุณภาพน้ำสระว่ายน้ำ

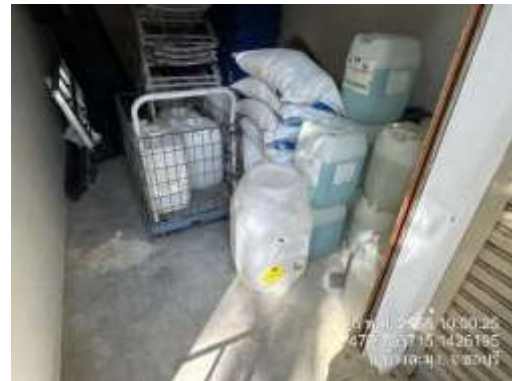
รูปที่ 11 สถานที่เก็บสารเคมี

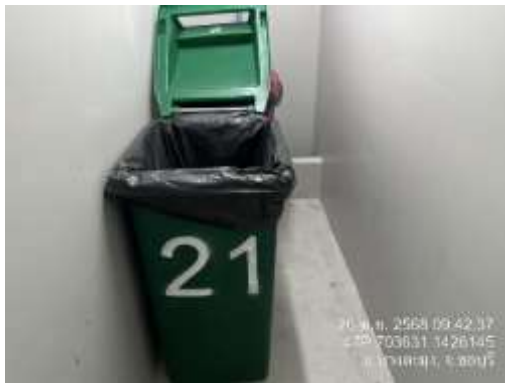
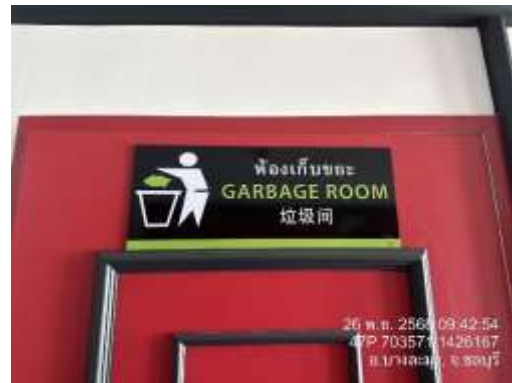
รูปที่ 12 ห้องพักขยะประจำชั้น

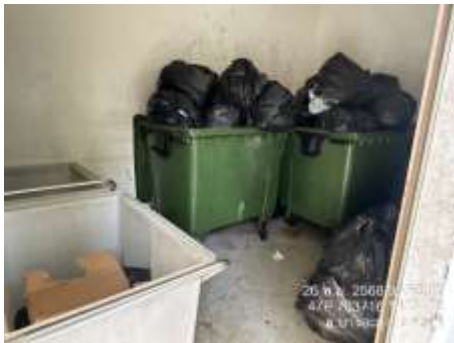
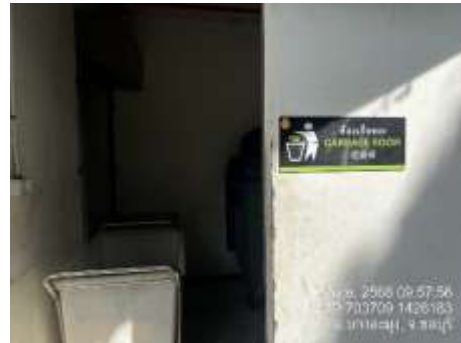
รูปที่ 13 ห้องพักขยะรวม

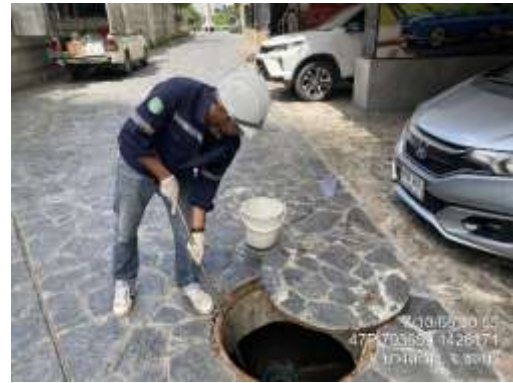
รูปที่ 16 เจ้าหน้าที่ตรวจสอบคุณภาพน้ำในบ่อดักขยะ

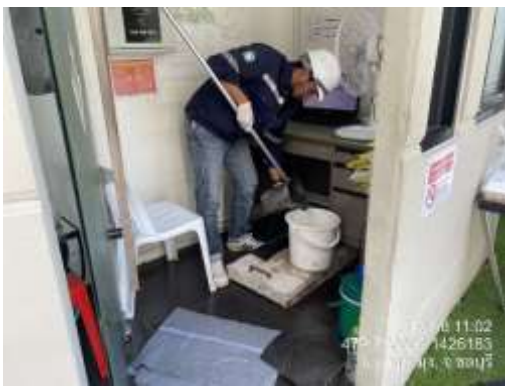
รูปที่ 17 เจ้าหน้าที่ตรวจสอบคุณภาพน้ำในบ่อดักไขมัน

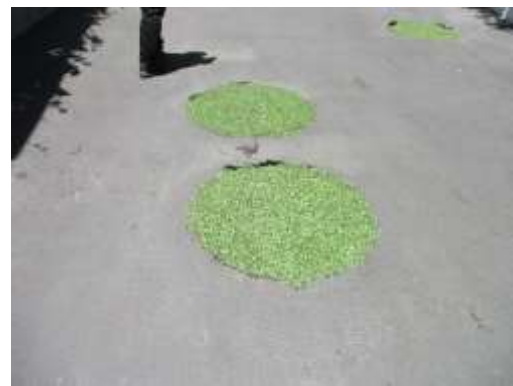
รูปที่ 18 ระบบบำบัดน้ำเสีย

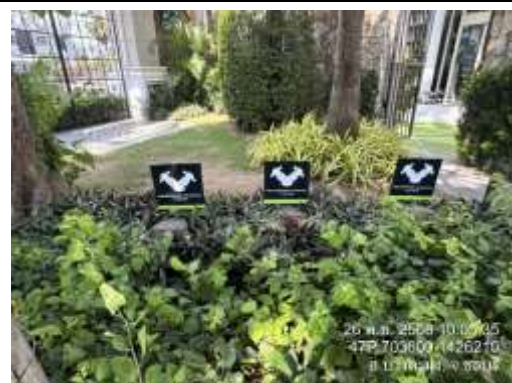
รูปที่ 23 หั้วรับน้ำดับเพลิง

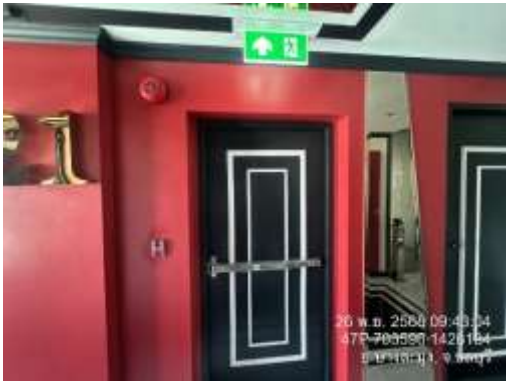
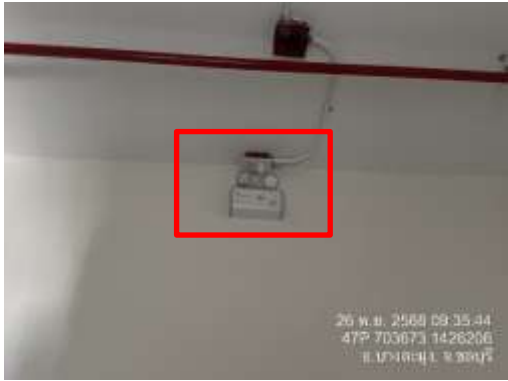
| รูปที่ 25 ระบบป้องกันอัคคีภัย | |

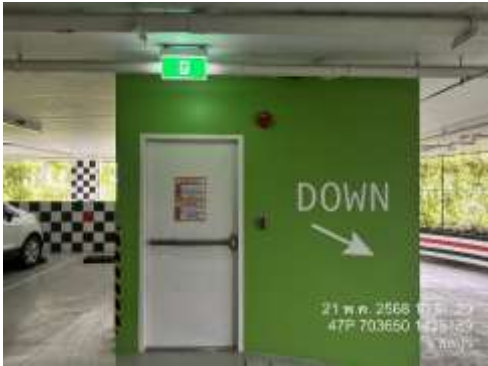
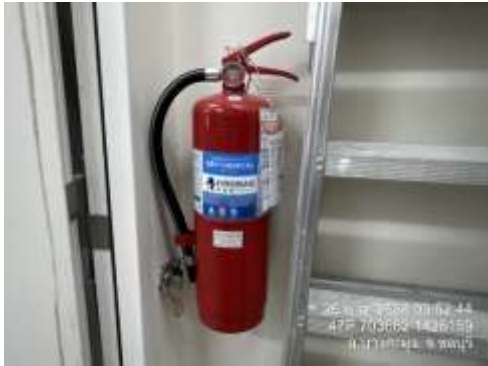
| รูปที่ 26 ประตูหนีไฟ | รูปที่ 27 ตรวจสอบระบบป้องกันอัคคีภัย |

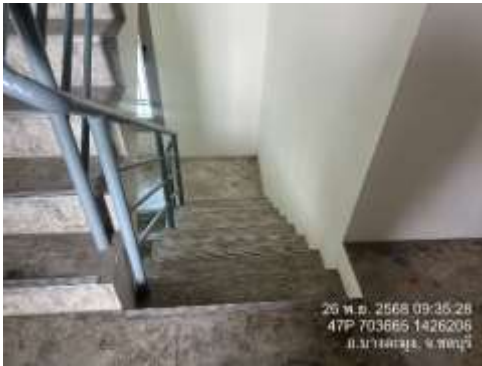
รูปที่ 30 บันไดหนีไฟ

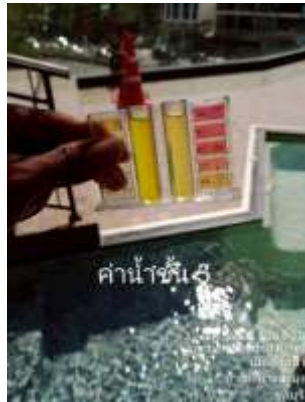
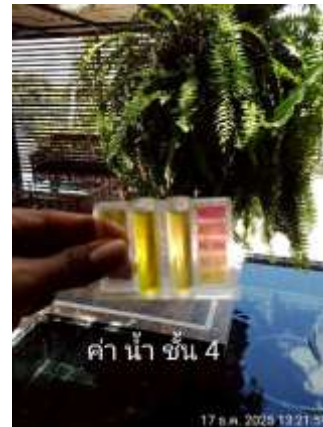
รูปที่ 40 ตรวจวัดค่า pH และคลอรีนสระว่ายน้ำ

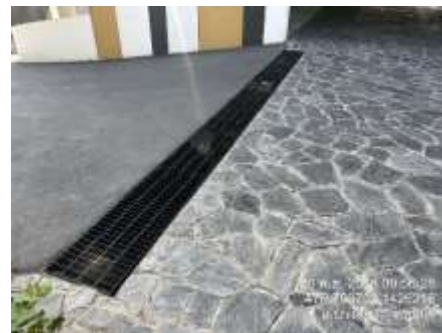
รูปที่ 46 ท่อระบายน้ำรอบโครงการ

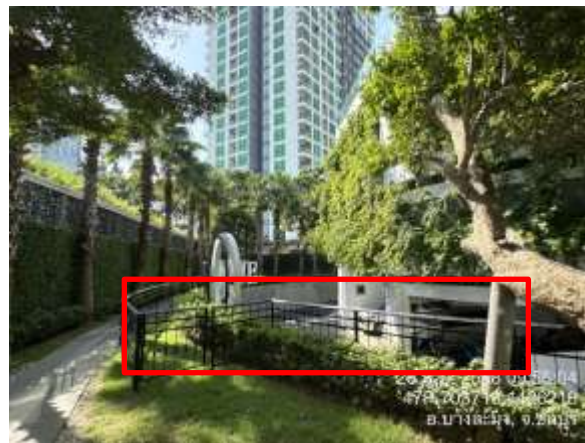
รูปที่ 47 รวากันตก
