## บทที่ 2

### การปฏิบัติตามมาตรการป้องกัน และแก้ไขผลกระทบสิ่งแวดล้อม

#### 2.1 การติดตามตรวจสอบผลการปฏิบัติตามมาตรการป้องกันและแก้ไขผลกระทบสิ่งแวดล้อม

**ตารางที่ 2.2-1** ผลการปฏิบัติตามมาตรการป้องกันและแก้ไขผลกระทบสิ่งแวดล้อม (ระยะดำเนินการ) โครงการโรงงานอลูมิเนียมส่วนขยายครั้งที่ 2 (ครั้งที่ 1)  
ของ บริษัท อลูคอน จำกัด (มหาชน) ระหว่างเดือนกรกฎาคม-ธันวาคม 2568

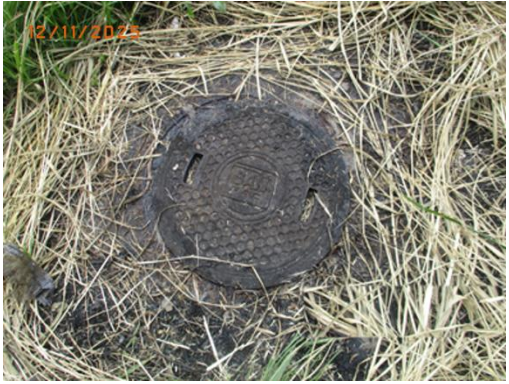
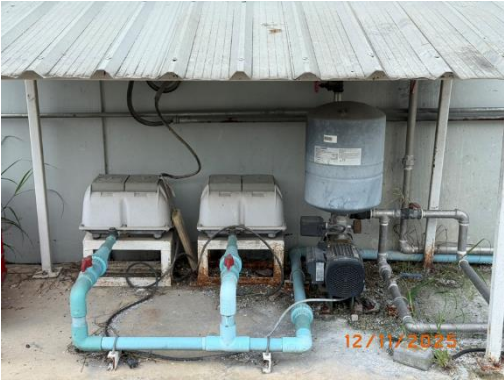
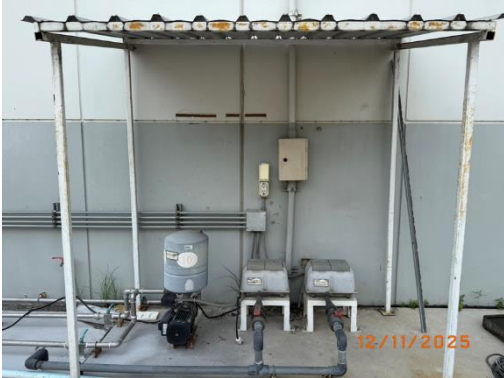
<p>ถังบำบัดน้ำเสียสำเร็จรูปรุ่น STBF-6000</p>	
<p>รูปที่ 4 ถังบำบัดน้ำเสียสำเร็จรูป</p>

มาตรการป้องกันและแก้ไขผลกระทบสิ่งแวดล้อม	สถานที่ดำเนินการ	ผลการปฏิบัติตามมาตรการฯ	ปัญหา อุปสรรค ที่ไม่สามารถ ปฏิบัติตามมาตรการ และแนวทางแก้ไข	หลักฐานและ เอกสารอ้างอิง
<b>3. คุณภาพน้ำ (ต่อ)</b> - กำหนดให้จัดการน้ำเสียที่เกิดขึ้นจากโครงการดังนี้ 1) น้ำเสียจากสำนักงานปริมาณรวม 58 ลูกบาศก์เมตร/วัน จะถูกบำบัดด้วยถังบำบัดน้ำเสียสำเร็จรูปรุ่น STBF-6000 ขนาด 3.6 ลูกบาศก์เมตร/วัน จำนวน 7 ชุด และถังบำบัดน้ำเสียสำเร็จรูปรุ่น ABC-30 ขนาด 30 ลูกบาศก์เมตร/วัน จำนวน 3 ชุด	- ถังบำบัดน้ำเสียสำเร็จรูป	- โครงการมีการติดตั้งถังบำบัดน้ำเสียสำเร็จรูปสำหรับบำบัดน้ำเสียที่รวบรวมจากสำนักงานของโครงการ	-	- รูปที่ 4 ถังบำบัดน้ำเสียสำเร็จรูป

<p>ถังบำบัดน้ำเสียสำเร็จรูปรุ่น AKZ-08</p>	<p>ถังบำบัดน้ำเสียสำเร็จรูปรุ่น ABC-30</p>

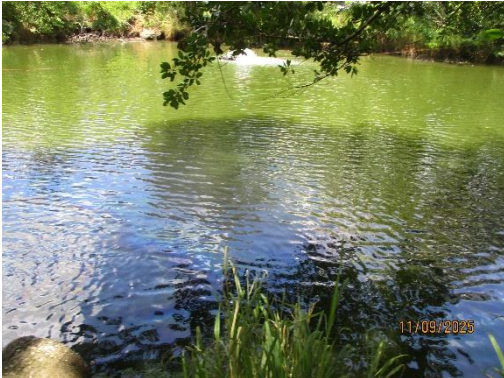
<p>รูปที่ 5 บ่อพักน้ำทั้งหมด 4,000 ลูกบาศก์เมตร</p>

มาตรการป้องกันและแก้ไขผลกระทบสิ่งแวดล้อม	สถานที่ดำเนินการ	ผลการปฏิบัติตามมาตรการฯ	ปัญหา อุปสรรค ที่ไม่สามารถ ปฏิบัติตามมาตรการ และแนวทางแก้ไข	หลักฐานและ เอกสารอ้างอิง
<b>3. คุณภาพน้ำ (ต่อ)</b> 2) น้ำเสียจากการชำระล้างอื่นๆ จะถูกรวบรวม ลงสู่บ่อบำบัดน้ำทิ้งขนาด 4,000 ลูกบาศก์เมตร ของโครงการ นำไปรดน้ำต้นไม้ในพื้นที่สีเขียว และแนวกันชนต่อไป	- บ่อบำบัดน้ำทิ้ง ขนาด 4,000 ลบ.ม.	- โครงการรวบรวมน้ำเสียที่เกิดจากการชำระล้างต่างๆ ลงสู่บ่อบำบัดน้ำทิ้งขนาด 4,000 ลูกบาศก์เมตร พร้อมทั้ง มีการตรวจวัดคุณภาพน้ำในบ่อดังกล่าวเป็นประจำ เดือนละ 1 ครั้ง โดยในช่วงเดือนกรกฎาคม-ธันวาคม 2568 พบว่า มีค่าอยู่ในเกณฑ์มาตรฐานตามประกาศ กระทรวงอุตสาหกรรม เรื่องกำหนดมาตรฐานควบคุมการ ระบายน้ำทิ้งจากโรงงาน พ.ศ. 2560 และประกาศ กระทรวงทรัพยากรธรรมชาติและสิ่งแวดล้อม เรื่อง กำหนดมาตรฐานควบคุมการระบายน้ำทิ้งจากโรงงาน อุตสาหกรรม นิคมอุตสาหกรรม และเขตประกอบการ อุตสาหกรรม พ.ศ. 2559 อย่างไรก็ตามโครงการ ไม่มีการ ระบายน้ำเสียจากกระบวนการผลิตออกนอกโครงการ โดยน้ำทิ้งภายหลังการบำบัดทั้งหมดจะนำไปรดน้ำต้นไม้ บริเวณพื้นที่สีเขียวและแนวกันชนของโครงการ	-	- ภาคผนวก ค ผลการตรวจวัด คุณภาพสิ่งแวดล้อม - รูปที่ 3 การรดน้ำต้นไม้ ในพื้นที่สีเขียว - รูปที่ 5 บ่อบำบัดน้ำทิ้ง ขนาด 4,000 ลูกบาศก์เมตร

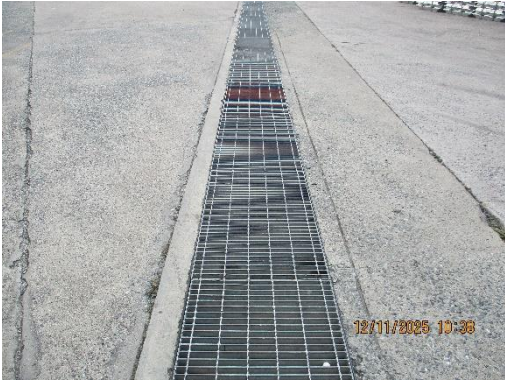
รูปที่ 9 รางระบายน้ำฝนของโครงการ

มาตรการป้องกันและแก้ไขผลกระทบสิ่งแวดล้อม	สถานที่ดำเนินการ	ผลการปฏิบัติตามมาตรการฯ	ปัญหา อุปสรรค ที่ไม่สามารถ ปฏิบัติตามมาตรการ และแนวทางแก้ไข	หลักฐานและ เอกสารอ้างอิง
<b>4. การระบายน้ำและการป้องกันน้ำท่วม</b> - สร้างระบบระบายน้ำฝนและน้ำเสียแยกกัน และดูแล ไม่ให้น้ำเสียปนเปื้อนในรางระบายน้ำฝน	- ภายในพื้นที่โครงการ	- โครงการจัดให้มีระบบระบายน้ำฝนแยกกับระบบระบาย น้ำเสียและจัดให้มีเจ้าหน้าที่ตรวจสอบการระบายน้ำ ภายในโครงการให้มีประสิทธิภาพอยู่เสมอและป้องกัน ไม่ให้น้ำเสียปนเปื้อนในรางระบายน้ำฝน	-	- รูปที่ 8 ท่อระบายน้ำเสีย ของโครงการ - รูปที่ 9 รางระบาย น้ำฝนของโครงการ

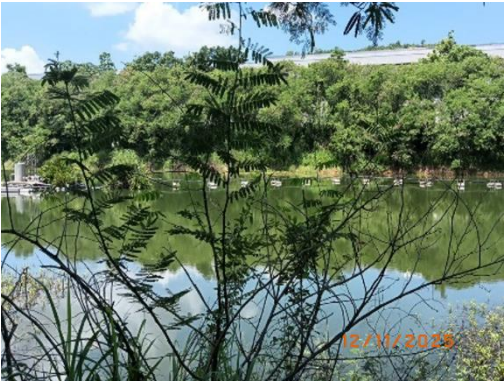
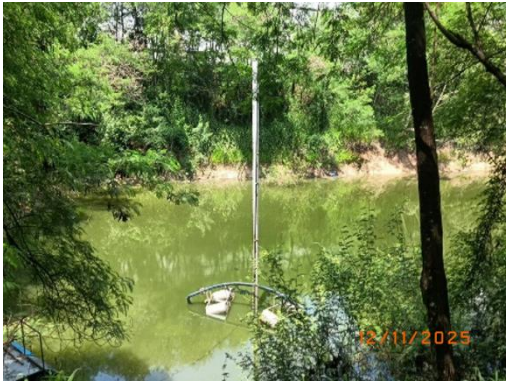
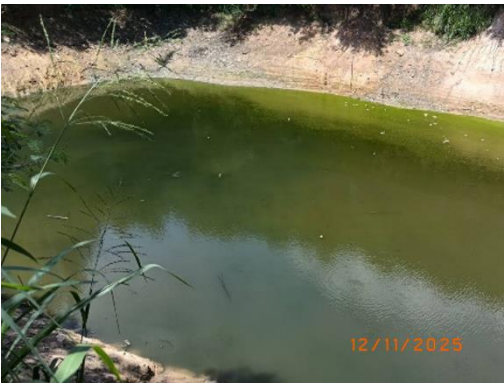
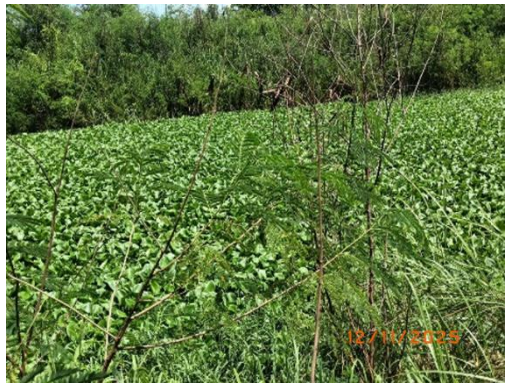
บ่อหมุนวนน้ำฝน R4	บ่อหมุนวนน้ำฝน R5
รูปที่ 10 บ่อหมุนวนน้ำฝน

บ่อหมุนวนน้ำฝน R2	บ่อหมุนวนน้ำฝน R3
