บทที่ 2

การปฏิบัติตามมาตรการป้องกัน และแก้ไขผลกระทบสิ่งแวดล้อม

ตารางที่ 2.2-1 ผลการปฏิบัติตามมาตรการป้องกันและแก้ไขผลกระทบสิ่งแวดล้อม (ระยะดำเนินการ) โครงการกาญจนบุรี ไบโอดีเอ็นเอ (ครั้งที่ 2)
 บริษัท กาญจนบุรี ไบโอดีเอ็นเอ จำกัด ระหว่างเดือนกรกฎาคม-ธันวาคม 2568

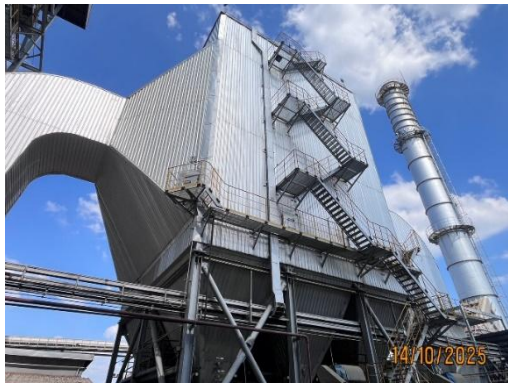
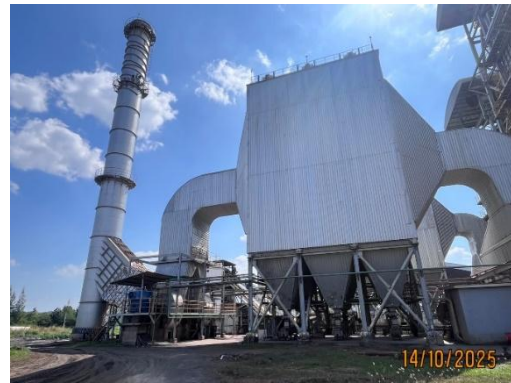
รูปที่ 1 ระบบดักฝุ่น Electrostatic Precipitator (ESP)

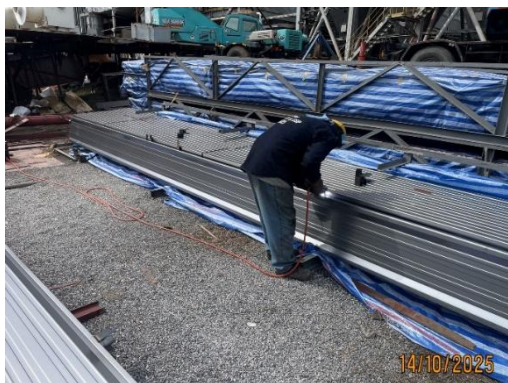
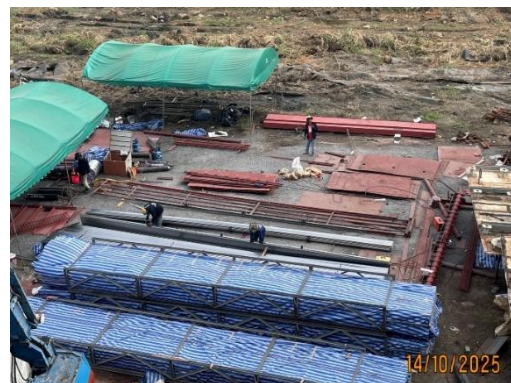
มาตรการป้องกันและแก้ไขผลกระทบสิ่งแวดล้อม	สถานที่ดำเนินการ	ผลการปฏิบัติตามมาตรการ	ปัญหา อุปสรรคที่ไม่สามารถปฏิบัติตามมาตรการและแนวทางแก้ไข	เอกสารและหลักฐานอ้างอิง
2.1 คุณภาพอากาศ (ต่อ) - จัดเตรียมอะไหล่ที่จำเป็นเกี่ยวข้องกับระบบควบคุมมลสารอากาศให้มีจำนวนเพียงพอเพื่อใช้ในการแก้ไข ซ่อมแซมเมื่อระบบควบคุมมลสารอากาศขัดข้อง - กำหนดให้ทำการพ่นเขม่าที่หม้อน้ำของโครงการวันละไม่เกิน 2 ครั้ง ครั้งละ 1 ปล่อง สลับกันไปจนครบทุกปล่องในช่วงเวลากลางวัน 1 ครั้ง และช่วงกลางคือ 1 ครั้ง โดยจะไม่ดำเนินการในช่วงเวลาเดียวกัน	- ระบบบำบัดมลสารอากาศ - หม้อน้ำ	- โครงการมีการจัดเตรียมอะไหล่ที่เกี่ยวข้องกับระบบควบคุมมลพิษทางอากาศเพื่อใช้ในการซ่อมแซมแก้ไข กรณีระบบเกิดการชำรุดหรือขัดข้อง - การดำเนินการผลิตและมีการพ่นเขม่าจากปล่องระบายโครงการจะปฏิบัติตามที่มาตรการกำหนดอย่างเคร่งครัด	- -	- รูปที่ 2 อุปกรณ์สำรองเกี่ยวกับระบบควบคุมมลพิษทางอากาศ -

รูปที่ 2 อุปกรณ์สำรองเกี่ยวกับระบบควบคุมมลพิษทางอากาศ

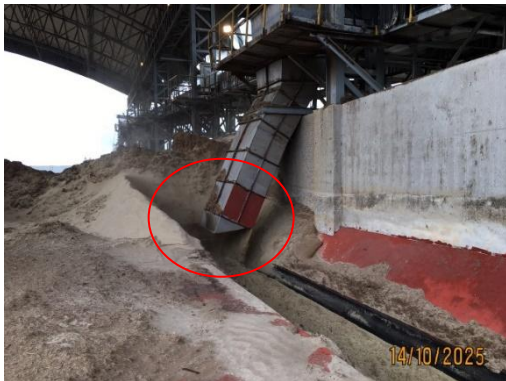
มาตรการป้องกันและแก้ไขผลกระทบสิ่งแวดล้อม	สถานที่ดำเนินการ	ผลการปฏิบัติตามมาตรการ	ปัญหา อุปสรรคที่ไม่สามารถปฏิบัติตามมาตรการและแนวทางแก้ไข	เอกสารและหลักฐานอ้างอิง
<p>2.1 คุณภาพอากาศ (ต่อ)</p> <p>3. ระบบลำเลียงกากอ้อย (ต่อ)</p> <ul style="list-style-type: none"> - จัดให้มีท่อ (Chute) ต่อจากปลายสายพานลำเลียงลงมายังพื้นที่ลานกองกากอ้อย - ดำเนินการตรวจสอบและซ่อมบำรุง Chute ให้มีสภาพพร้อมใช้งานก่อนฤดูเปิดหีบเป็นประจำทุกปี - การโปรยกากอ้อยลงสู่กองเก็บกากอ้อยจะต้องติดตั้งท่อ Chute/ครอบกันฝุ่นฟุ้งกระจายที่สามารถปรับความยาวของครอบกันการฟุ้งกระจายของฝุ่นละอองได้ตามความสูงของกองกากอ้อย 	<ul style="list-style-type: none"> - ส าย พ าน ลำเลียงกากอ้อย - ส าย พ าน ลำเลียงกากอ้อย - ลานกองกากอ้อย 	<ul style="list-style-type: none"> - โครงการได้จัดให้มีท่อ (Chute) ต่อจากสายพานลำเลียงลงมายังลานกองกากอ้อยพร้อมตาข่ายเพื่อป้องกันการฟุ้งกระจายของฝุ่นละออง - โครงการได้ดำเนินการตรวจสอบท่อ (Chute) ตามแผนซ่อมบำรุงเพื่อให้สามารถพร้อมใช้งานหากชำรุดเสียหายจะดำเนินการซ่อมบำรุงทันที - โครงการได้จัดให้มีท่อ (Chute) ต่อจากสายพานลำเลียงลงมายังลานกองกากอ้อยพร้อมตาข่ายเพื่อป้องกันการฟุ้งกระจายของฝุ่นละออง 		<ul style="list-style-type: none"> - รูปที่ 4 ท่อ Chute - ภาพผนวก 10ข - รูปที่ 4 ท่อ Chute

รูปที่ 4 ท่อ Chute

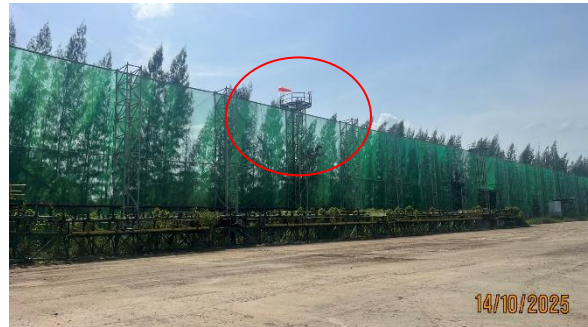
มาตรการป้องกันและแก้ไขผลกระทบสิ่งแวดล้อม	สถานที่ดำเนินการ	ผลการปฏิบัติตามมาตรการ	ปัญหา อุปสรรค ที่ไม่สามารถ ปฏิบัติตามมาตรการ และแนวทางแก้ไข	เอกสารและหลักฐาน อ้างอิง
2.1 คุณภาพอากาศ (ต่อ) 5. การบริหารจัดการพื้นที่ลานกองเถ้า - ให้มีลานกองเถ้าเพื่อใช้ในการเก็บสำรองอย่างเพียงพอ ก่อนให้เกษตรกรนำไปใช้ในพื้นที่การเกษตร - ติดตั้งถุงลม (Wind Sock) ที่ลานกองเก็บเถ้าเพื่อ ตรวจสอบทิศทางของลมที่พัดผ่านกองเถ้า	- ลานกองเถ้า - ลานกองเถ้า	- ระหว่างเดือนกรกฎาคม-ธันวาคม 2568 เถ้าที่เกิด จากกระบวนการผลิตโครงการได้มีการกองไว้ใน พื้นที่กองเถ้าและจะให้รถเก็บขนดำเนินการขน ไปยังแปลงอ้อยสาธิตของโครงการน้ำตาล เพื่อ นำไปใช้เป็นวัสดุปรับปรุงดิน - โครงการติดตั้งถุงลม (Wind Sock) บริเวณเสา ตาข่ายชะลอลมบริเวณลานกองกากอ้อยสูง 15 เมตร ซึ่งเป็นพื้นที่ต่อเนื่องกับบริเวณลานกองเถ้า	- -	- รูปที่ 10 พื้นที่ลาน กองเถ้า - รูปที่ 5 Wind Sock บริเวณลานกองกาก อ้อย

รูปที่ 5 Wind Sock บริเวณลานกองกากอ้อย

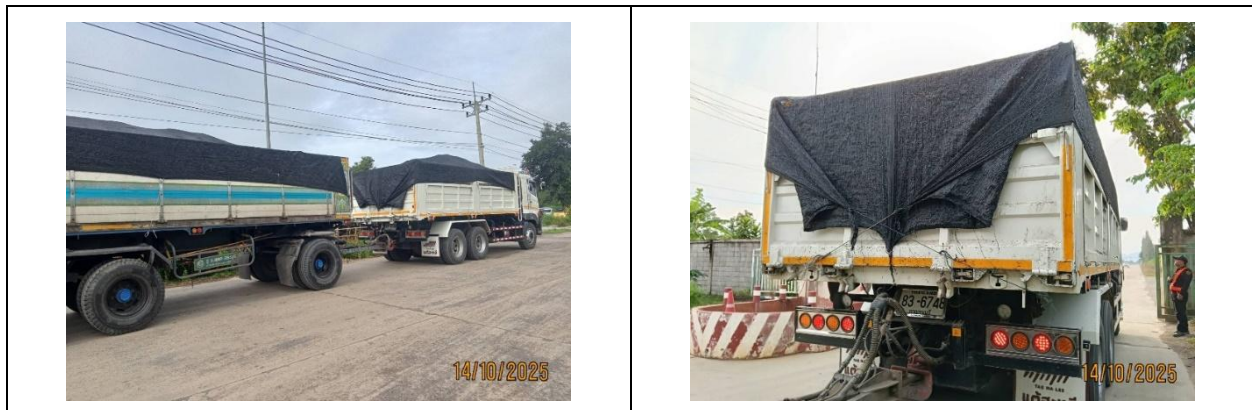
มาตรการป้องกันและแก้ไขผลกระทบสิ่งแวดล้อม	สถานที่ดำเนินการ	ผลการปฏิบัติตามมาตรการ	ปัญหา อุปสรรคที่ไม่สามารถปฏิบัติตามมาตรการและแนวทางแก้ไข	เอกสารและหลักฐานอ้างอิง
<p>2.1 คุณภาพอากาศ (ต่อ)</p> <p>5. การบริหารจัดการพื้นที่ลานกองเถ้า (ต่อ)</p> <ul style="list-style-type: none"> - รถบรรทุกที่มาขอรับขนเถ้าต้องมีวัสดุรองพื้นที่บรรทุกมีกรูแฉงข้างและฝาท้ายรถบรรทุกด้วยผ้าใบให้มิดชิดเพื่อป้องกันการฟุ้งกระจายและตกหล่น โดยรถบรรทุกดังกล่าวจะต้องเข้าซังน้ำหนักรถเปล่าที่ห้องซัง แล้วนำรถเข้ามารับเถ้า ณ จุดที่โรงงานกำหนด ตรวจสอบความเรียบร้อยในการบรรทุก โดยไม่ให้มีจุดรั่วไหลของเถ้าออกจากรถ จากนั้นซังน้ำหนักรถอีกครั้งและบันทึกปริมาณเถ้าที่ขนออกไป - พื้นที่ กองเถ้าต้องใช้น้ำฉีดโดยรอบ เพื่อลดการฟุ้งกระจายของเถ้าอย่างน้อย 2 ครั้ง/วัน 	<ul style="list-style-type: none"> - ลานกองเถ้าและเส้นทางการขนส่ง - ลานกองเถ้า 	<ul style="list-style-type: none"> - โครงการได้กำกับดูแลรถบรรทุกเถ้าให้ปฏิบัติตามมาตรการอย่างเคร่งครัด เพื่อป้องกันการรั่วไหลของเถ้าออกจากตัวรถ และไม่ส่งผลกระทบต่อชุมชน ชนชนย้าย - กรณีมีเถ้าจากการเผาไหม้ในพื้นที่ที่จะพิจารณาตรวจสอบหากเกิดการฟุ้งกระจายของฝุ่นจะดำเนินการฉีดพรมน้ำเพื่อลดฝุ่นที่เกิดขึ้น 	-	<ul style="list-style-type: none"> - ภาคผนวก 12ข - รูปที่ 13 รถบรรทุกเก็บขนเถ้า - รูปที่ 12 ฉีดพรมน้ำผิวหน้ากองเถ้า

รูปที่ 13 รถบรรทุกเก็บขนถั่ว

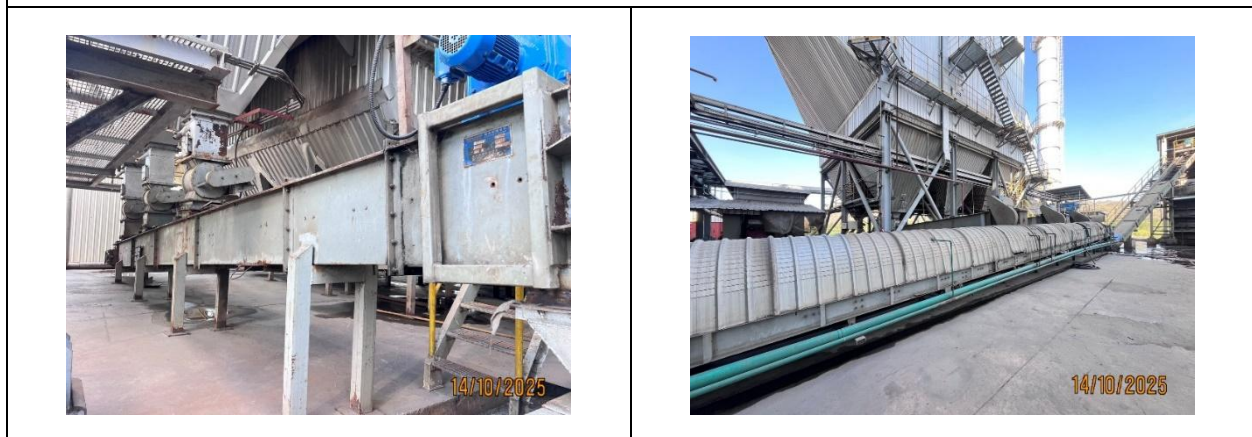
2.1 คุณภาพอากาศ (ต่อ) 5. การบริหารจัดการพื้นที่ลานกองเถ้า (ต่อ) <ul style="list-style-type: none"> - กรณีเถ้าแห้งเกิดการฟุ้งกระจายให้ทำการฉีดพ่นน้ำให้ครอบคลุมในพื้นที่อย่างต่อเนื่องสม่ำเสมอเป็นประจำเพื่อป้องกันการฟุ้งกระจายของฝุ่นละอองจากเถ้า - กำหนดให้มีการตรวจสอบระบบดักเถ้าด้วยน้ำอยู่เสมอเพื่อลดการฟุ้งกระจายของเถ้าจากห้องเผาไหม้ - กำหนดให้มีการดักเถ้าจากบ่อดักเถ้าไปกองเก็บบริเวณลานกองเถ้าอย่างสม่ำเสมอ 	<ul style="list-style-type: none"> - ลานกองเถ้า - ลานกองเถ้า - ลานกองเถ้า 	<ul style="list-style-type: none"> - กรณีมีเถ้าจากการเผาไหม้ในพื้นที่ที่จะพิจารณาตรวจสอบหากเกิดการฟุ้งกระจายของฝุ่นจะดำเนินการฉีดพ่นน้ำเพื่อลดฝุ่นที่เกิดขึ้น - โครงการจัดให้มีระบบดักตะกอนกองเถ้าตามมาตรการกำหนดเพื่อลดการฟุ้งกระจายของเถ้าจากห้องเผาไหม้ - โครงการดำเนินการดักเถ้าจากบ่อดักเถ้าไปเก็บยังบริเวณลานกองเถ้าอย่างสม่ำเสมอตามมาตรการกำหนด 	<ul style="list-style-type: none"> - - - 	<ul style="list-style-type: none"> - รูปที่ 12 ฉีดพ่นน้ำผิวหน้ากองเถ้า - รูปที่ 10 พื้นที่ลานกองเถ้า - รูปที่ 14 ระบบดักตะกอนเถ้า - รูปที่ 10 พื้นที่ลานกองเถ้า

รูปที่ 14 ระบบดักตะกอนถั่ว

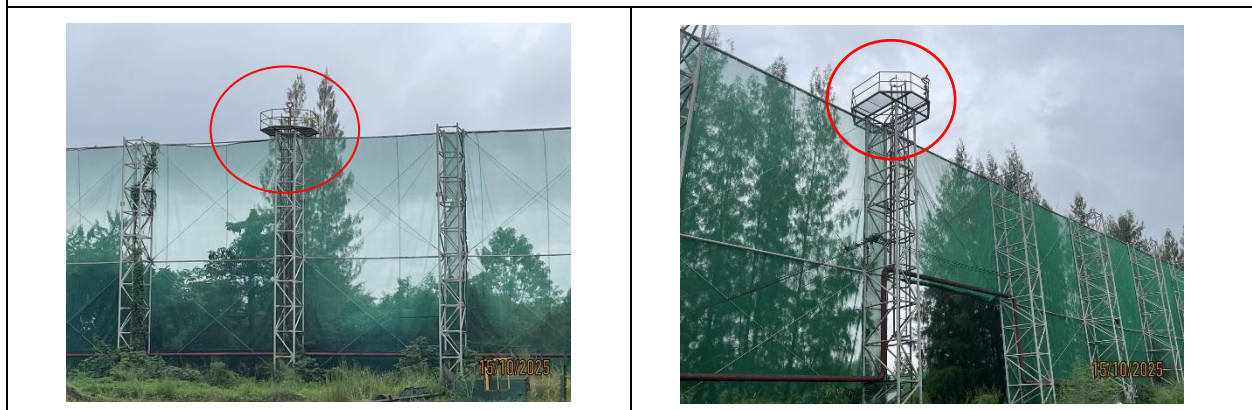
ท่อน้ำดับเพลิงรอบลานกองกากอ้อย

รูปที่ 15 ระบบป้องกันและระงับอัคคีภัย

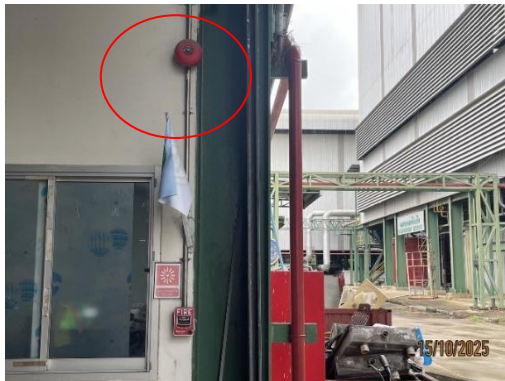
ระบบแจ้งเหตุเพลิงไหม้

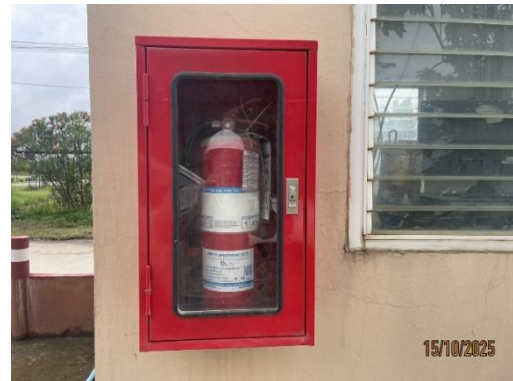
ถังดับเพลิง

รูปที่ 15 ระบบป้องกันและระงับอัคคีภัย (ต่อ)

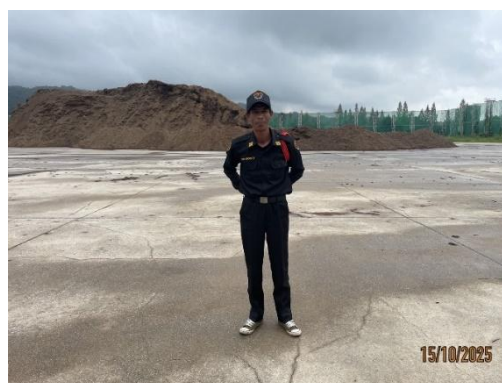
2.1 คุณภาพอากาศ (ต่อ) 6. การบริหารจัดการพื้นที่ลานกองกากอ้อย - กำหนดให้โครงการปฏิบัติตามมาตรการบริหารจัดการพื้นที่ลานกองกากอ้อย ดังนี้ (1) ระบบหัวพ่นน้ำ (sprinkler) ติดตั้ง hydrant และสายฉีดน้ำดับเพลิงรอบกองกากอ้อยโดยอ้างอิงการออกแบบและติดตั้งตามมาตรฐานของ National Fire Protection Association (NFPA) เพื่อใช้ในการฉีดพรมลานกองกากอ้อยเมื่อเกิดเพลิงไหม้ ซึ่งจะให้ประโยชน์อีกทาง (2) ให้เจ้าหน้าที่รักษาความปลอดภัยตรวจตราบริเวณลานกองตลอด 24 ชั่วโมง	- ลานกองกากอ้อยของโรงงานน้ำตาล	- โครงการมีการปฏิบัติตามมาตรการในการกำกับดูแลลานกองกากอ้อยตามที่มาตรการกำหนด - โครงการติดตั้งระบบหัวพ่นน้ำ (Sprinkler) ติดตั้ง hydrant และติดตั้งสายฉีดน้ำดับเพลิงตามมาตรฐานกำหนด พร้อมทั้งจัดเตรียมรถน้ำดับเพลิงเพื่อใช้กรณีเกิดเหตุเพลิงไหม้ - โครงการมีเจ้าหน้าที่รักษาความปลอดภัยคอยดูแลลานกองกากอ้อยตลอด 24 ชั่วโมง	- -	- - ภาคผนวก 13ข - รูปที่ 15 ระบบป้องกันและระงับอัคคีภัย - รูปที่ 16 เจ้าหน้าที่ดูแลบริเวณลานกองกากอ้อย

กลางวัน

รูปที่ 16 เจ้าหน้าที่ดูแลบริเวณลานกองกากอ้อย

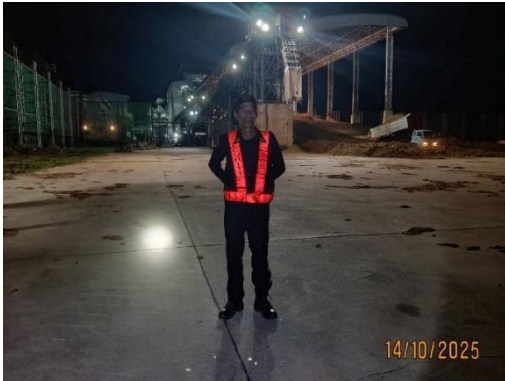
<p>กลางคืน</p>	
<p>รูปที่ 16 เจ้าหน้าที่ดูแลบริเวณลานกองกากอ้อย(ต่อ)</p>

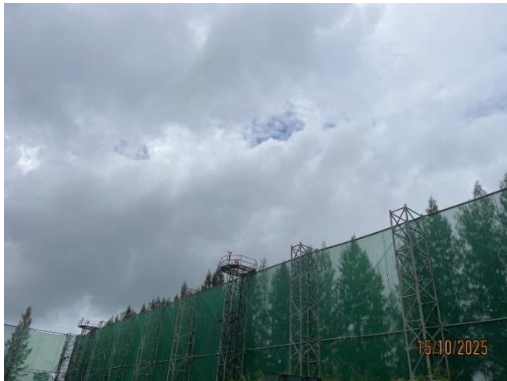
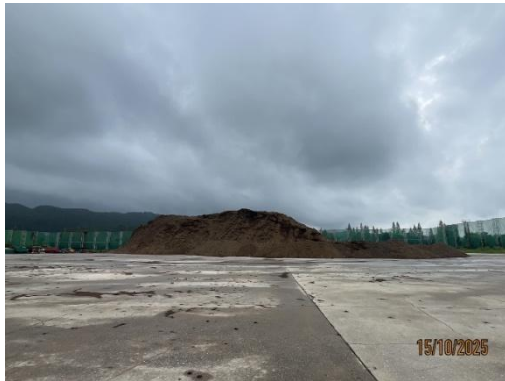
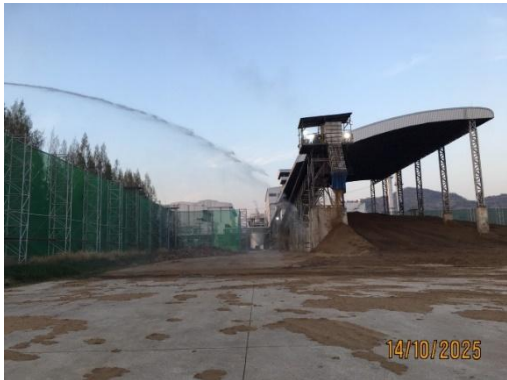
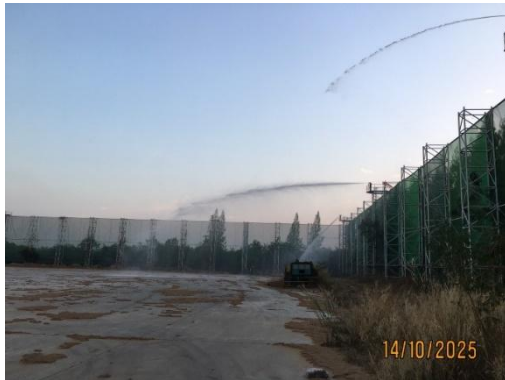
2.1 คุณภาพอากาศ (ต่อ) 6. การบริหารจัดการพื้นที่ลานกองกากอ้อย (ต่อ) (10) ติดตั้งถุงลม (Wind Sock) เพื่อใช้เป็นเครื่องมือในการสังเกตทิศทางพัดของลม และใช้เป็นสัญญาณในการป้องกันการฟุ้งกระจายของฝุ่นละอองที่ลานกองกากอ้อยในทิศทางใต้ลม (11) ดำเนินการตรวจสอบตาข่ายที่ติดล้อมพื้นที่ลานกองกากอ้อยเป็นประจำทุกเดือน และหากตาข่ายขาดหรือชำรุดให้ดำเนินการซ่อมแซมให้แล้วเสร็จทันที (12) ทำการพ่นละอองน้ำให้ครอบคลุมลานกองกากอ้อยอย่างสม่ำเสมอ เป็นประจำทุกวันเพื่อลดฝุ่นละออง		- โครงการได้ติดตั้งถุงลม (Wind Sock) บริเวณลานกองกากอ้อยตามมาตรการกำหนด - โครงการได้จัดให้มีเจ้าหน้าที่คอยตรวจสอบดูแลตาข่ายที่ล้อมรอบบริเวณลานกองกากอ้อยอย่างสม่ำเสมอหากชำรุดจะดำเนินการซ่อมแซมทันที - หากเกิดการฟุ้งกระจายของฝุ่นละออง บริเวณลานกองกากอ้อยโครงการจะดำเนินการฉีดพรมน้ำตามความเหมาะสมเพื่อลดปริมาณฝุ่นที่เกิดขึ้น	- - -	- รูปที่ 5 Wind Sock บริเวณลานกองกากอ้อย - รูปที่ 16 เจ้าหน้าที่ดูแลบริเวณลานกองกากอ้อย - รูปที่ 17 บริเวณลานกองกากอ้อย

<p>ตาข่ายชะลอลม</p>	<p>ลานกองกากอ้อย</p>

<p>การฉีดพรมน้ำรอบกองกากอ้อย</p>	
<p>รูปที่ 17 บริเวณลานกองกากอ้อย</p>

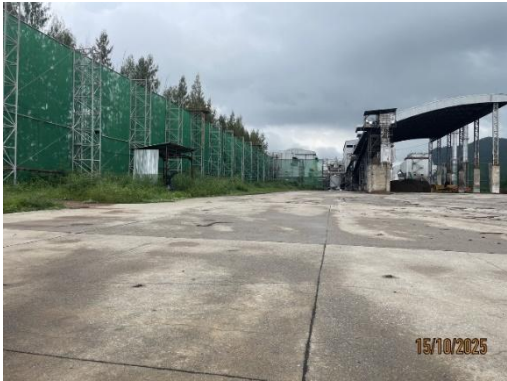
มาตรการป้องกันและแก้ไขผลกระทบสิ่งแวดล้อม	สถานที่ดำเนินการ	ผลการปฏิบัติตามมาตรการ	ปัญหา อุปสรรค ที่ไม่สามารถ ปฏิบัติตามมาตรการ และแนวทางแก้ไข	เอกสารและหลักฐาน อ้างอิง
<p>2.1 คุณภาพอากาศ (ต่อ)</p> <p>6. การบริหารจัดการพื้นที่ลานกองกากอ้อย (ต่อ)</p> <p>(3) ติดตั้งตาข่ายชะลอลมสูงไม่น้อยกว่าความสูงของกองกากอ้อย (ไม่น้อยกว่า 15 เมตร) รอบพื้นที่ลานกองกากอ้อยเพื่อลดการฟุ้งกระจายของฝุ่นละอองโดยการดักฝุ่นกากอ้อยและช่วยลดแรงลมที่ผ่านกองกากอ้อย</p> <p>(4) จัดทำถนนรอบลานกองสำหรับเป็นทางเข้า-ออกของรถดับเพลิงและรถบรรทุกน้ำความกว้าง 4 เมตร</p>		<p>- โครงการได้ติดตั้งตาข่าย เพื่อใช้ชะลอลมรอบลานกองกากอ้อยซึ่งมีความสูง 15 เมตร เพื่อป้องกันการฟุ้งกระจายของฝุ่นละอองและดักฝุ่นของกากอ้อย</p> <p>- โครงการได้สร้างถนนความกว้าง 4 เมตร รอบลานกองกากอ้อย สำหรับรถดับเพลิงและรถบรรทุกน้ำเข้า-ออกกรณีเกิดเหตุฉุกเฉิน ตามที่มาตรการกำหนด</p>	- -	<p>- รูปที่ 17 บริเวณลานกองกากอ้อย</p> <p>- รูปที่ 18 ถนนบริเวณลานกองกากอ้อยสำหรับรถฉุกเฉิน</p>

รูปที่ 18 ถนนบริเวณลานกองกากอ้อยสำหรับรถฉุกเฉิน

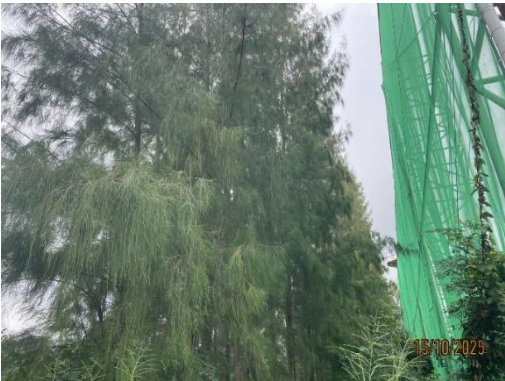
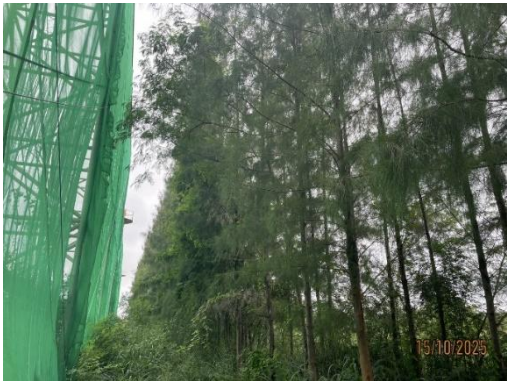
รูปที่ 19 ต้นไม้บริเวณลานกองกากอ้อย

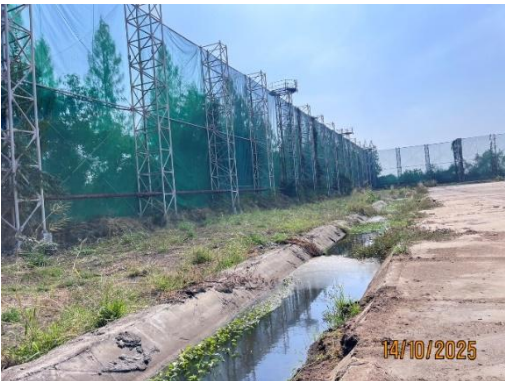
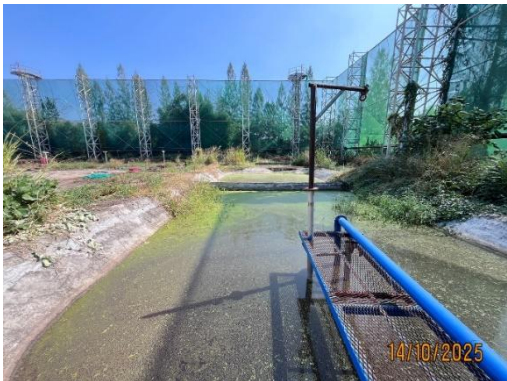
2.1 คุณภาพอากาศ (ต่อ) 6. การบริหารจัดการพื้นที่ลานกองกากอ้อย (ต่อ) (5) ปลุกต้นไม้ที่มีพุ่มสูงสลับกับต้นไม้พุ่มเตี้ยแบบ 3 แถว สลับฟันปลารอบลานกองกากอ้อย เพื่อเป็นแนวกันชน (buffer zone) ไม่ให้เพลิงไหม้ฟุ้งกระจายไปบริเวณอื่นๆ และป้องกันการฟุ้งกระจายของฝุ่นละออง (6) กำหนดให้สายพานลำเลียงกากอ้อยจากกระบวนการผลิตไปยังลานกองกากอ้อยเป็นแบบระบบปิดเพื่อป้องกันการฟุ้งกระจายของฝุ่นละอองในขณะลำเลียง (7) บริเวณลานกองกากอ้อยจะติดตั้งระบบรวบรวมน้ำฝนที่เกิดขึ้นจากพื้นที่เข้าสู่บ่อตกตะกอน และรวบรวมเข้าสู่ระบบบำบัดน้ำเสียของโรงงานน้ำตาล		- โครงการได้ดำเนินการปลุกต้นไม้รอบลานกองกากอ้อย เพื่อเป็นแนวกันชน (buffer zone) รอบลานกองกากอ้อย - ระบบสายพานลำเลียงกากอ้อยจากกระบวนการผลิตเป็นระบบปิด โดยสามารถป้องกันการฟุ้งกระจายของฝุ่นละอองขณะลำเลียงได้ - โครงการได้จัดให้มีรางระบายน้ำบริเวณลานกองกากอ้อยเพื่อรวบรวมน้ำฝนเข้าสู่บ่อตกตะกอน และรวบรวมเข้าสู่ระบบบำบัดน้ำเสียของโรงงานน้ำตาลต่อไป	- - -	- รูปที่ 19 ต้นไม้บริเวณรอบลานกองกากอ้อย - รูปที่ 3 ระบบสายพานลำเลียงกากอ้อยแบบปิด - รูปที่ 20 ระบบรวบรวมน้ำฝนบริเวณลานกองกากอ้อย

รางระบายน้ำบริเวณลานกองกากอ้อย	ปอดักตะกอน
รูปที่ 20 ระบบรวบรวมน้ำบริเวณลานกองกากอ้อย

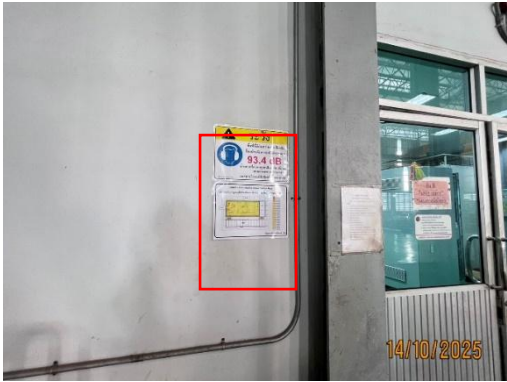
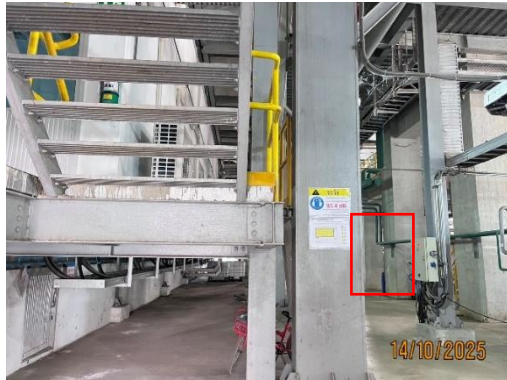
รูปที่ 22 ป้ายเตือนแสดงพื้นที่ที่มีเสียงดัง

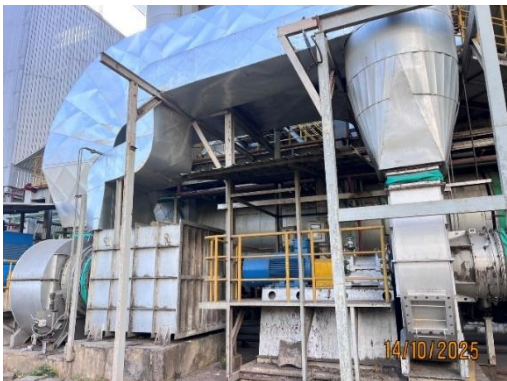
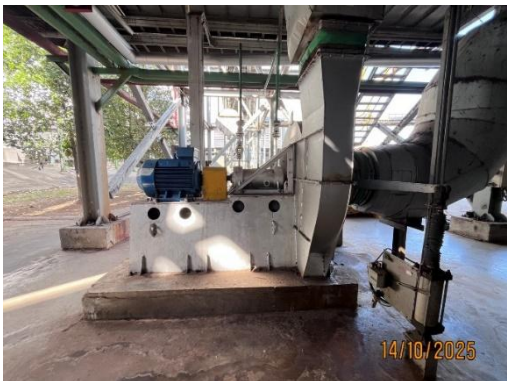
รูปที่ 23 เครื่องจักรที่มีการปิดครอบและแท่นวางเพื่อลดระดับเสียงและการสั่นสะเทือน

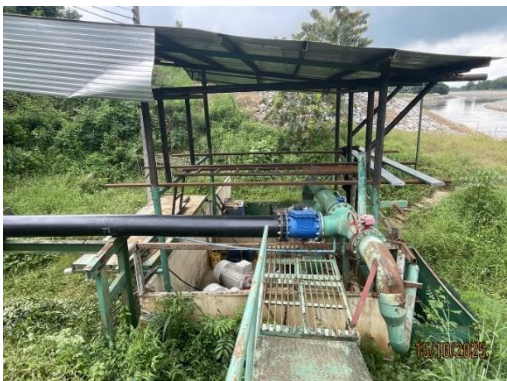
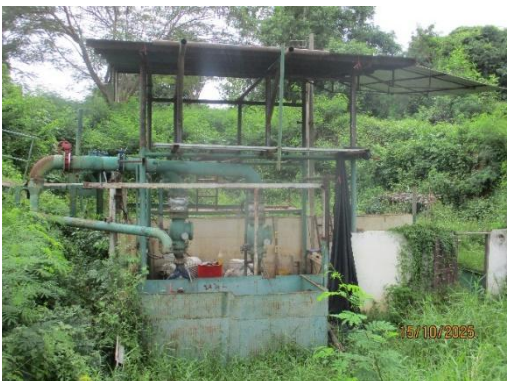
รูปที่ 24 จุดสูบน้ำบริเวณแม่น้ำแควน้อย

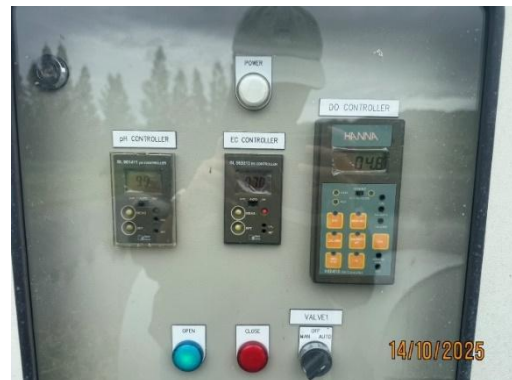
รูปที่ 25 เครื่องมือตรวจวัดคุณภาพน้ำอัตโนมัติ

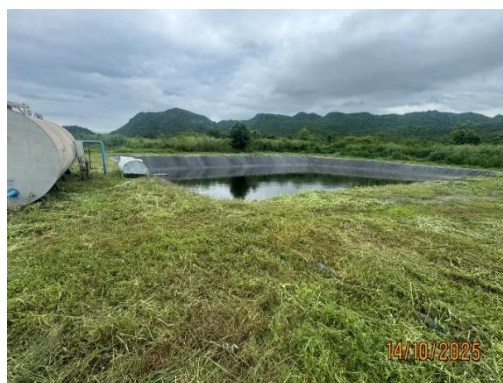
รูปที่ 26 บ่อพักน้ำทิ้งของโครงการ

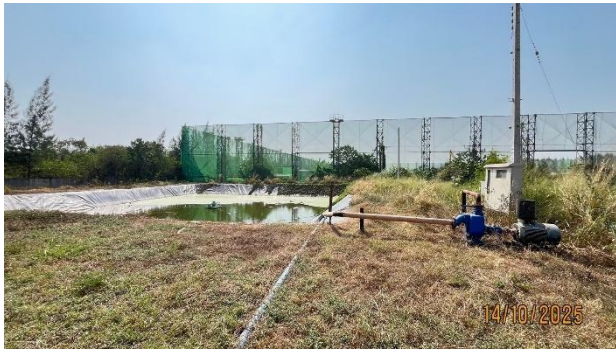
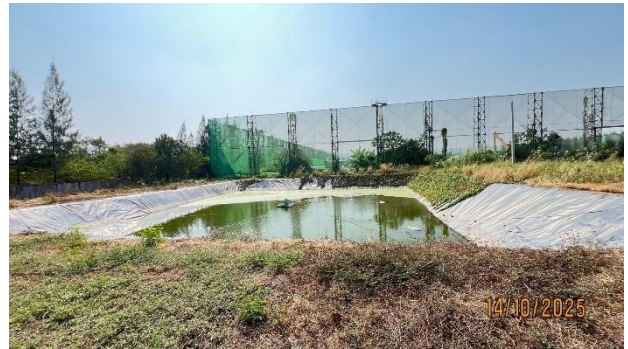
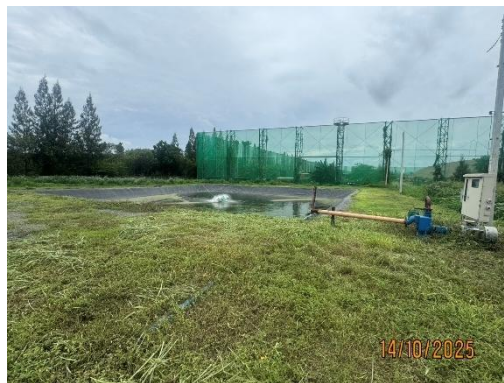
รูปที่ 27 บ่อพักน้ำทิ้งฉุกเฉิน

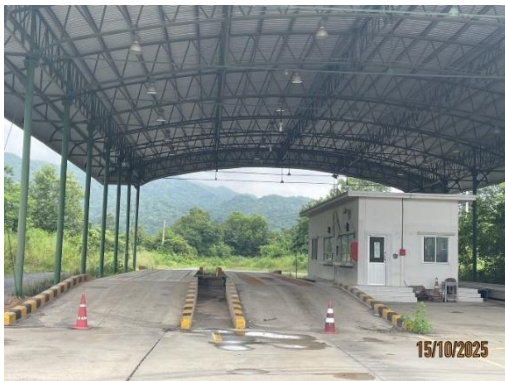
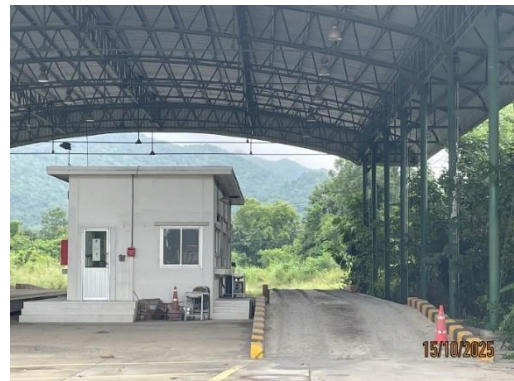
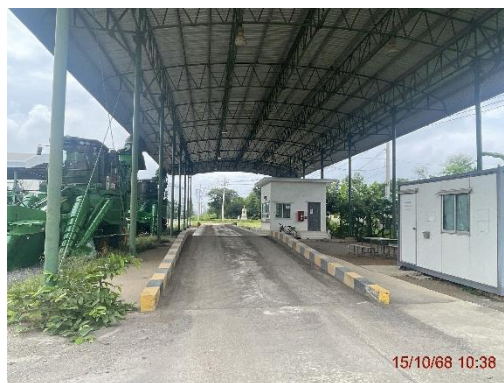
รูปที่ 28 เครื่องชั่งน้ำหนักรถบรรทุก

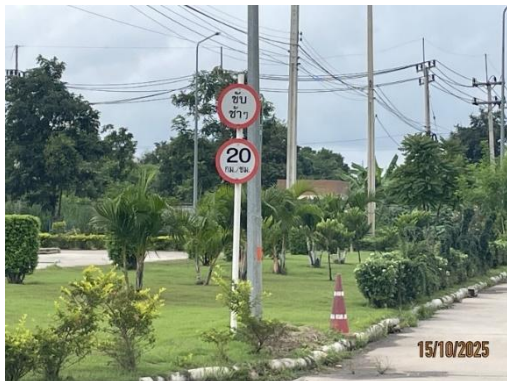
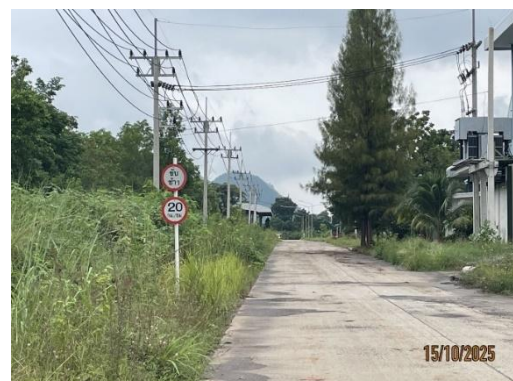
รูปที่ 30 ป้ายจำกัดความเร็ว

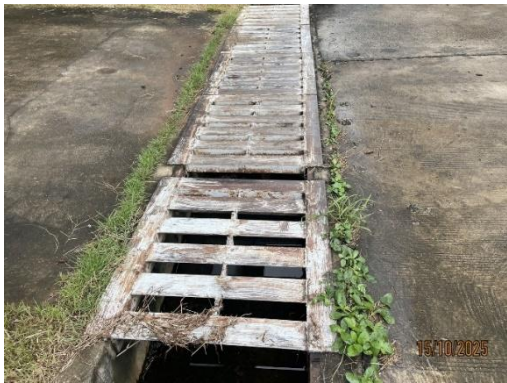
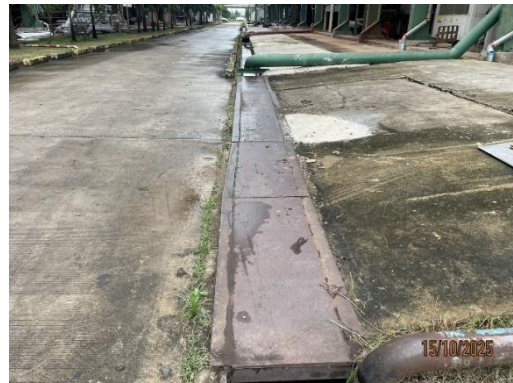
รูปที่ 32 รางระบายน้ำฝนภายในพื้นที่โครงการ

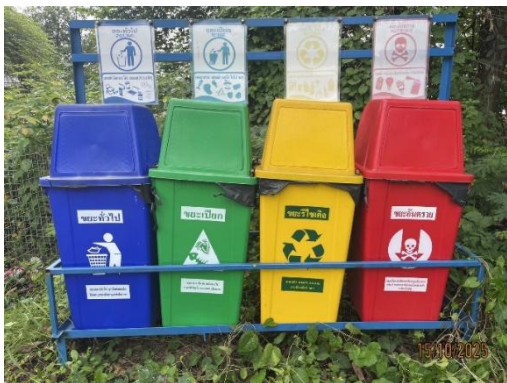
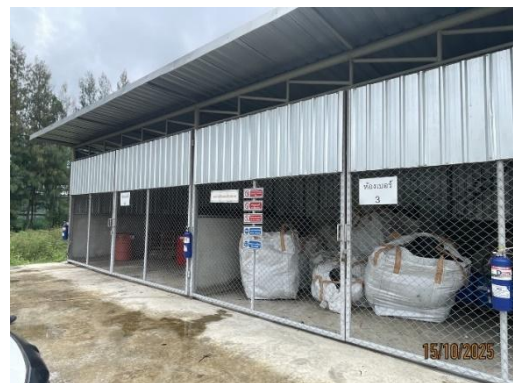
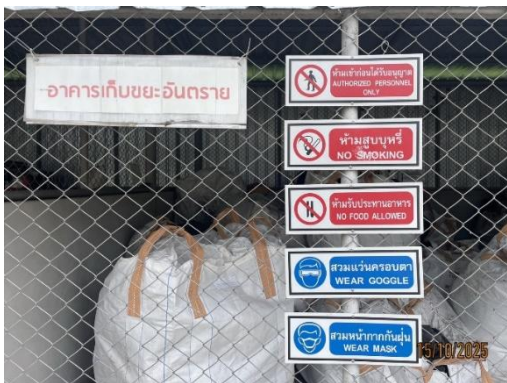
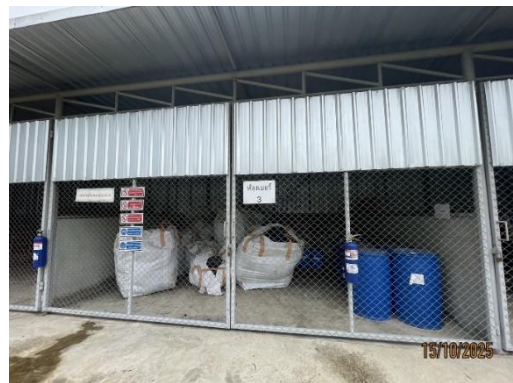
รูปที่ 33 ถึงขยะแยกประเภทและพื้นที่เก็บของเสีย

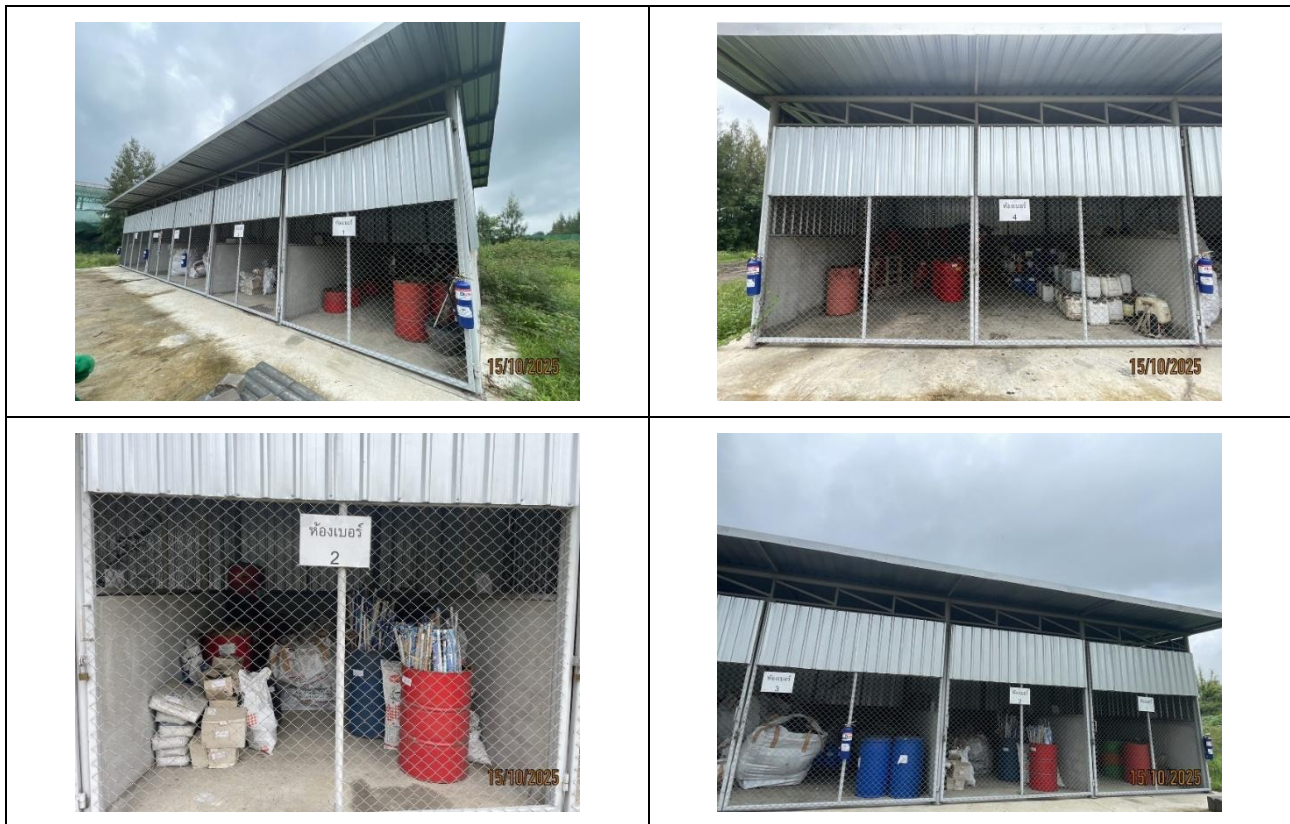
รูปที่ 33 ถึงขยะแยกประเภทและพื้นที่เก็บของเสีย(ต่อ)

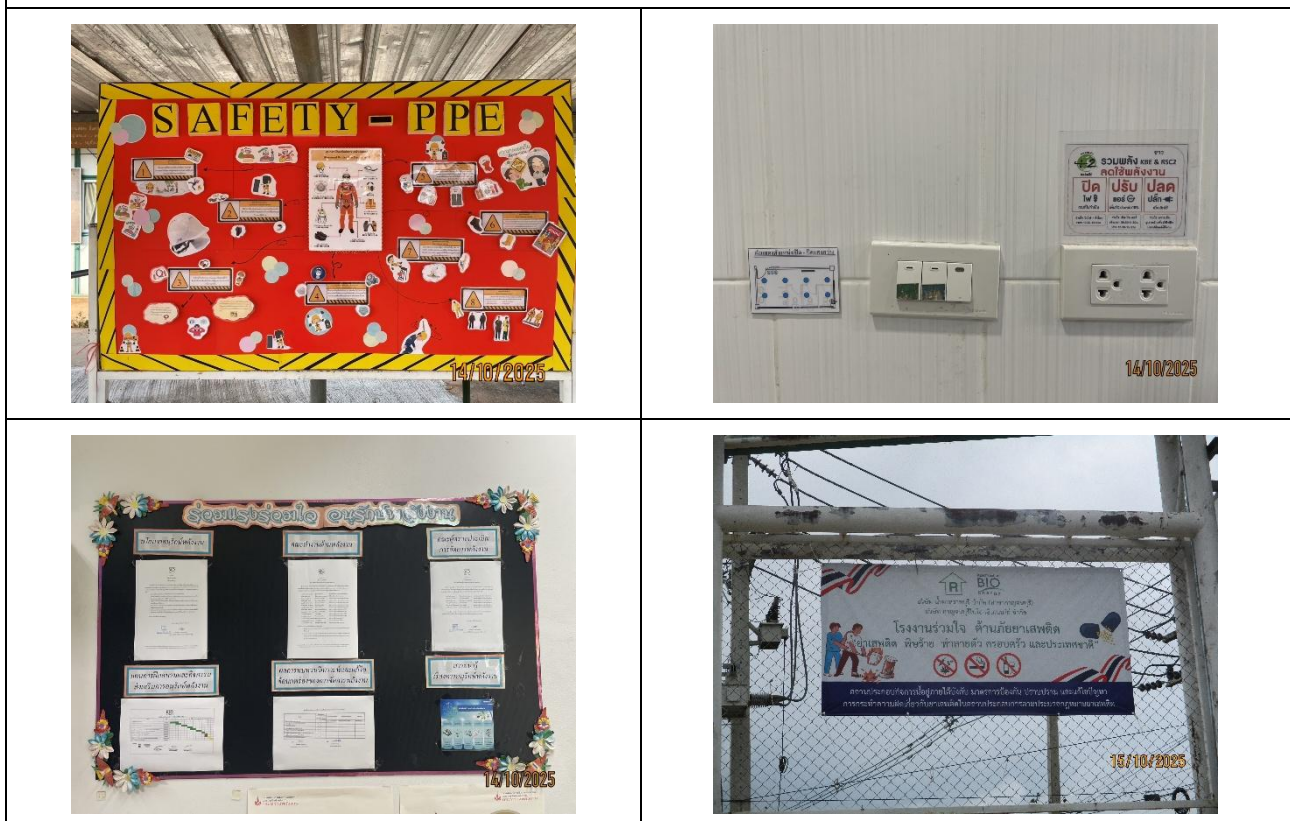
รูปที่ 34 ป้ายรณรงค์ภายในพื้นที่โครงการ

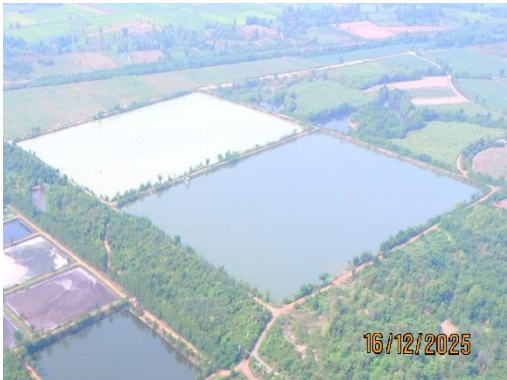
บ่อเก็บน้ำดิบของโครงการ	
รูปที่ 35 บ่อกักเก็บน้ำดิบของโครงการ

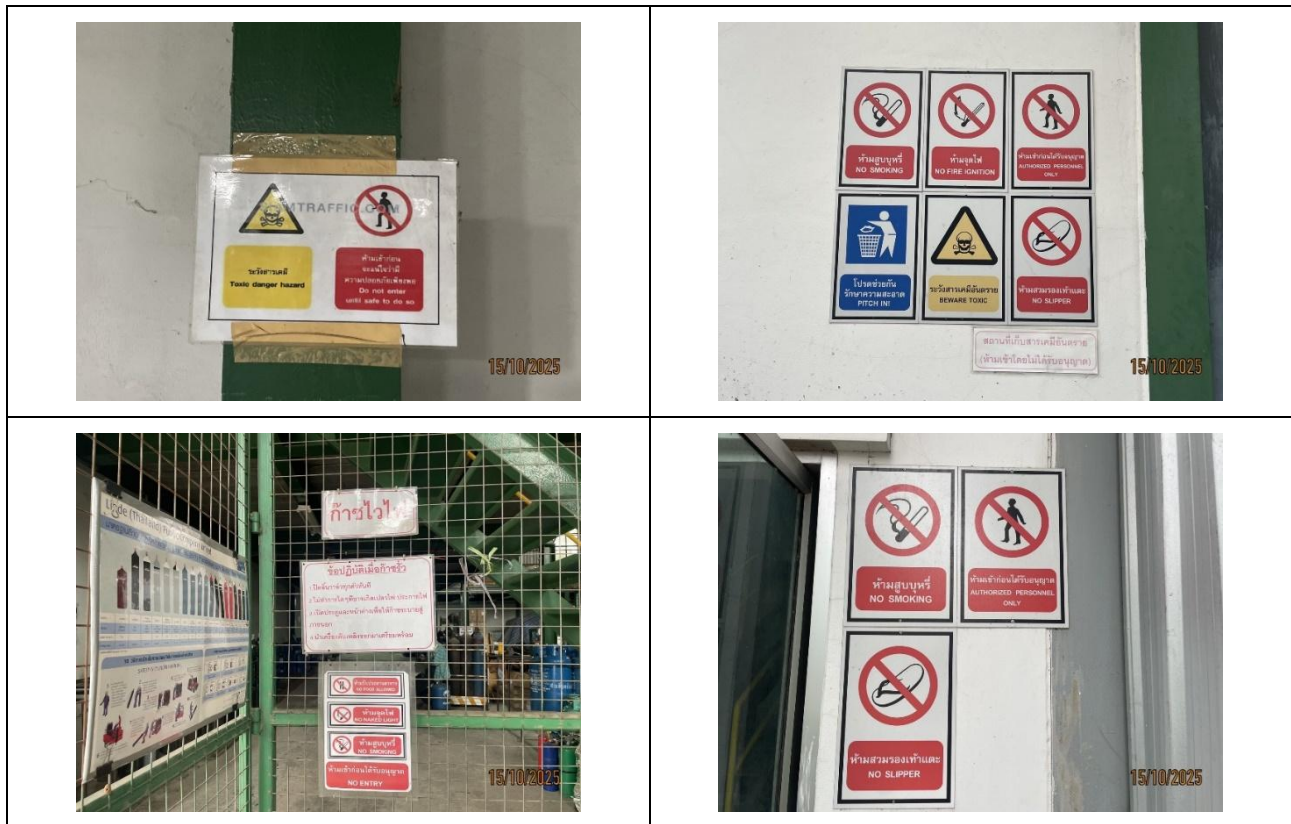
รูปที่ 37 ป้ายเตือนภายในพื้นที่โครงการ

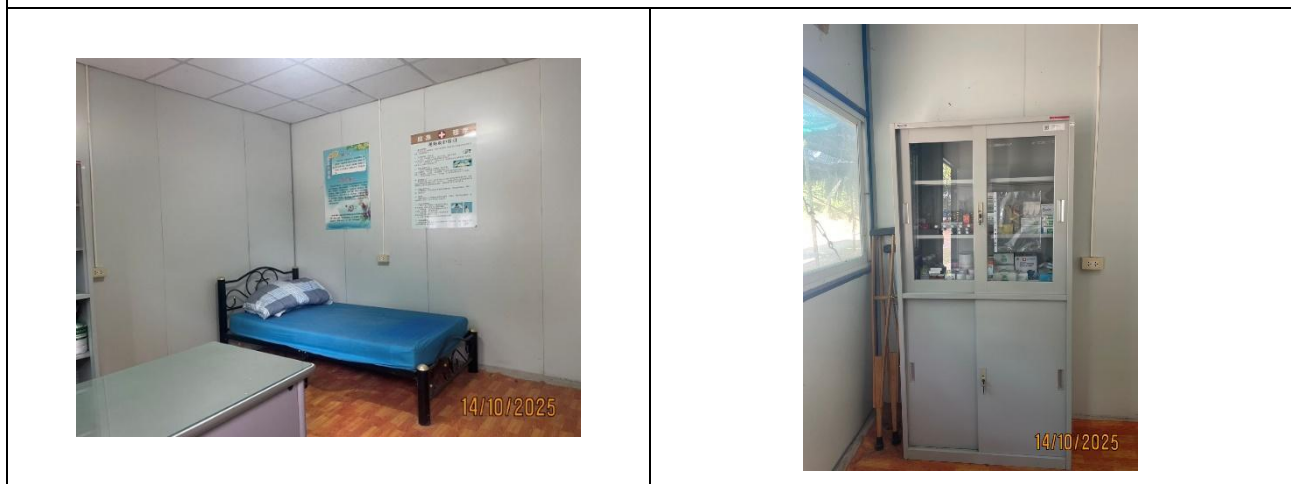
รูปที่ 38 ห้องปฐุมพยาบาล

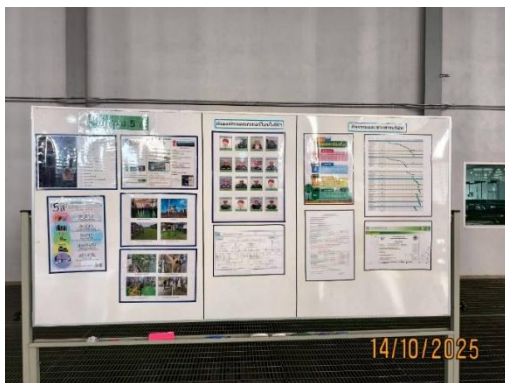
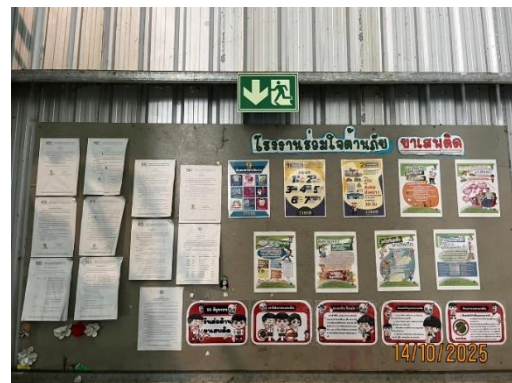
รูปที่ 40 บอร์ดประชาสัมพันธ์ข้อมูลด้านความปลอดภัย

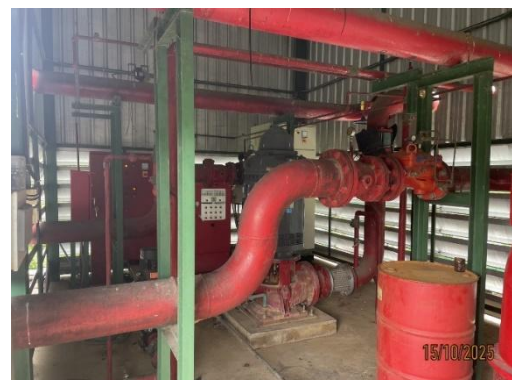
ปั้มน้ำดับเพลิง

รูปที่ 41 ระบบสูบน้ำดับเพลิง

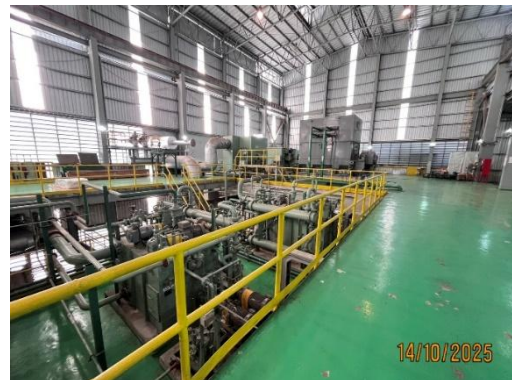
รูปที่ 45 พื้นที่รอบเครื่องกำเนิดไฟฟ้า

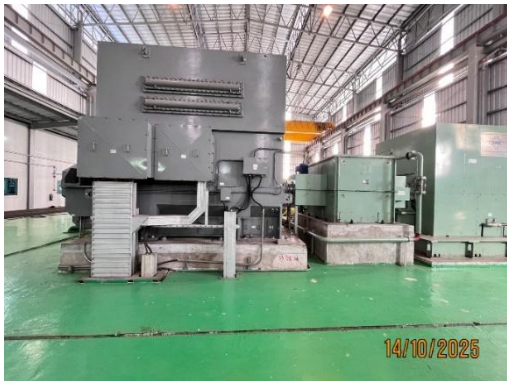
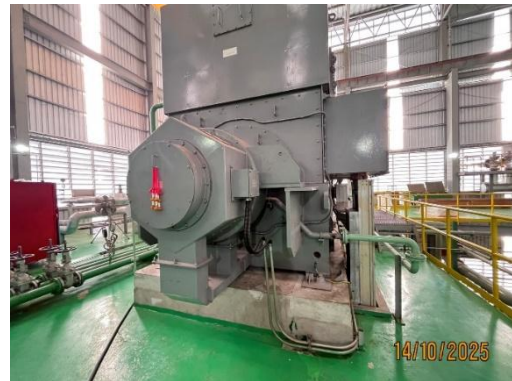
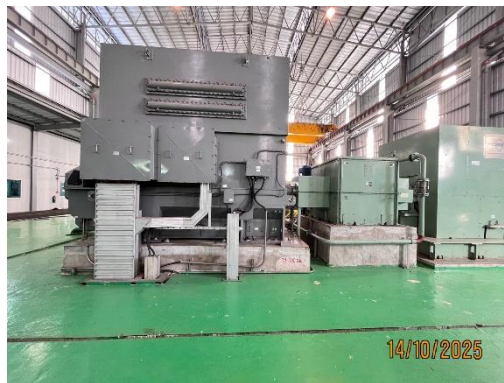
รูปที่ 47 ฐานวางเครื่องกำเนิดไฟฟ้า

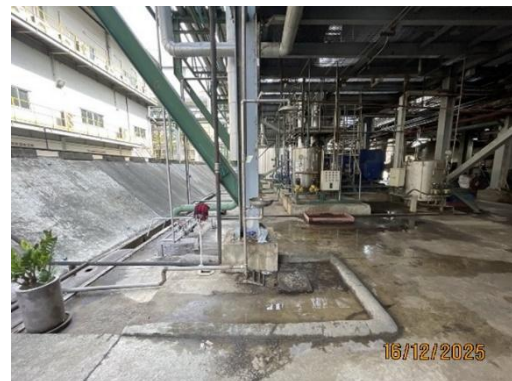
รูปที่ 48 ฝักบัวและอ่างล้างตาฉุกเฉิน

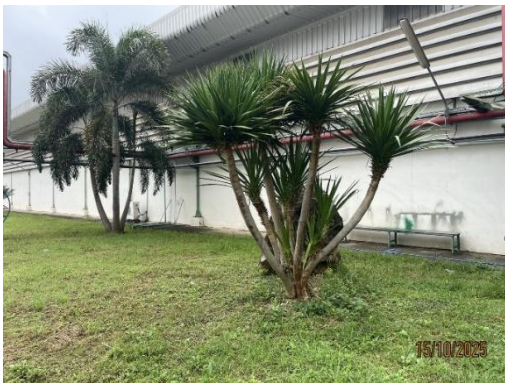
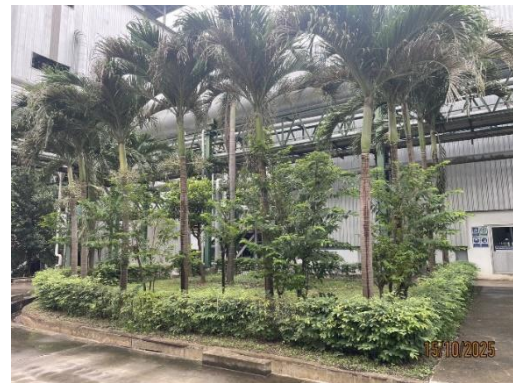
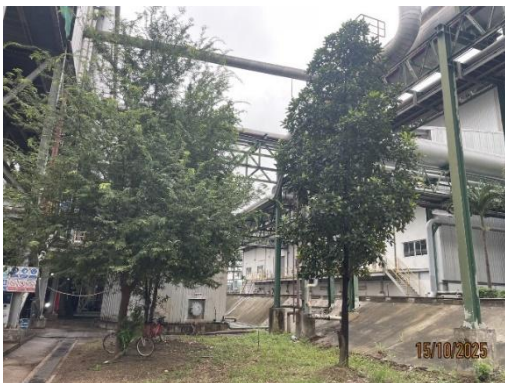
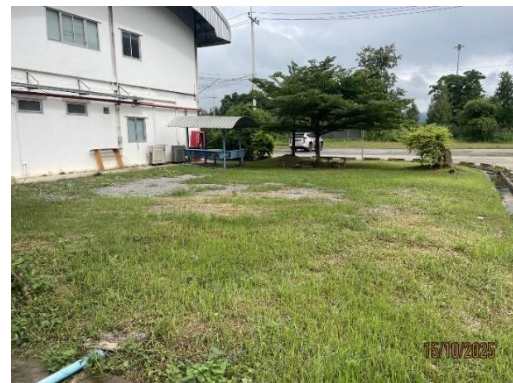
รูปที่ 50 พื้นที่สีเขียว

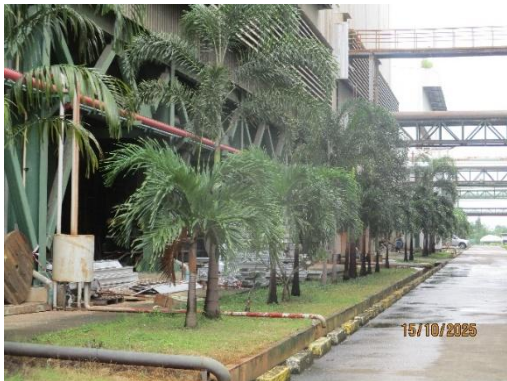
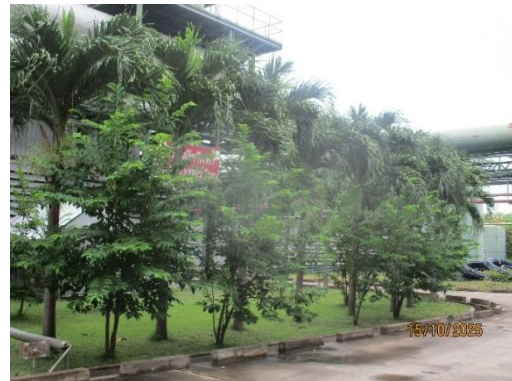
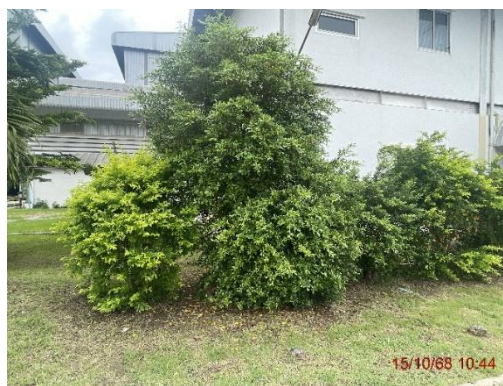
รูปที่ 50 พื้นที่สีเขียว(ต่อ)

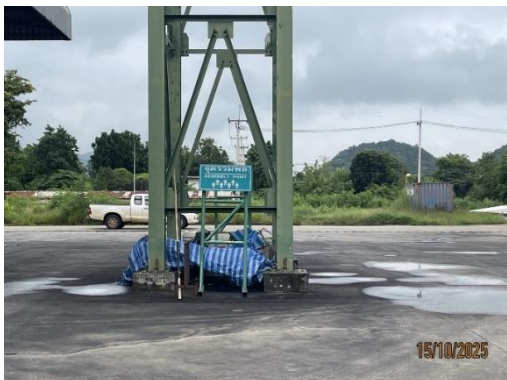
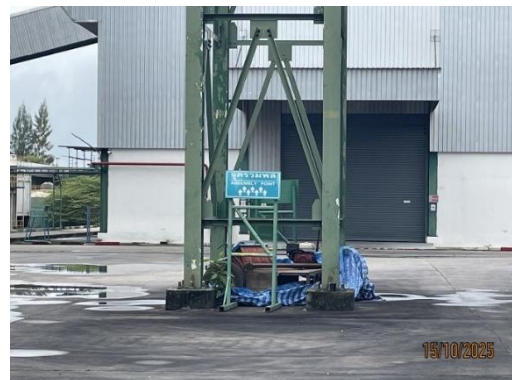
รูปที่ 51 จุดรวมพล
