ภาพถ่ายผลการปฏิบัติตามมาตรการป้องกันและแก้ไขผลกระทบสิ่งแวดล้อม และมาตรการติดตามตรวจสอบคุณภาพสิ่งแวดล้อม
โครงการแอสตัน เรสซิเดนซ์ 41 (ASHTON RESIDENCE 41) (ระยะดำเนินการ)
ประจำเดือนกรกฎาคม-ธันวาคม 2568

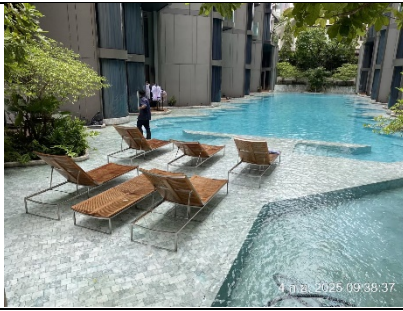
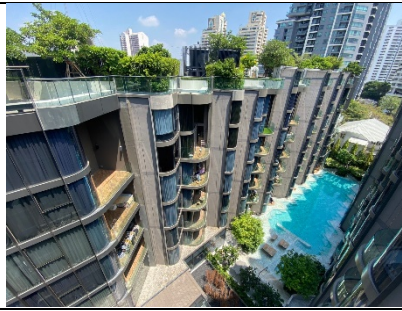
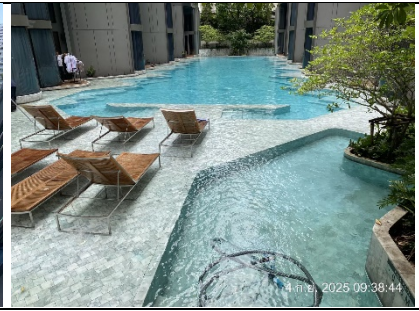
รูปที่ ผ7.1 ภูมิทัศน์ภายในโครงการ

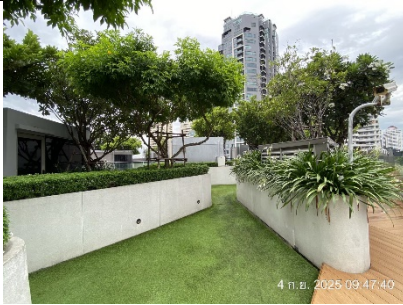
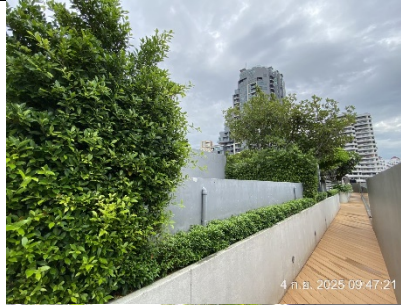
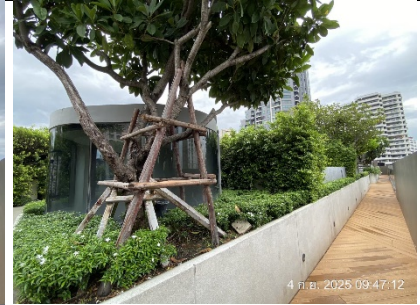
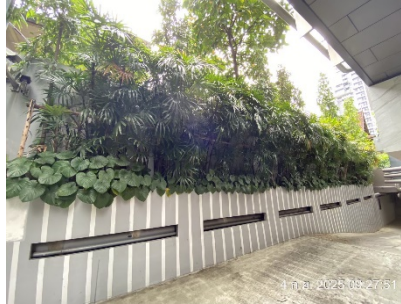
รูปที่ ผ7.2 พื้นที่สีเขียวโดยรอบโครงการ

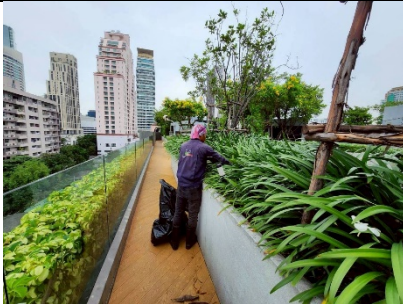
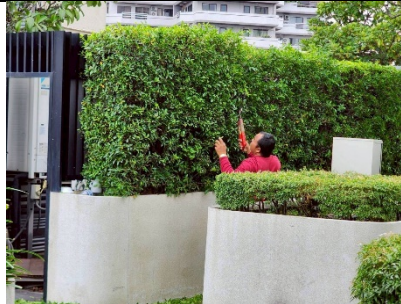
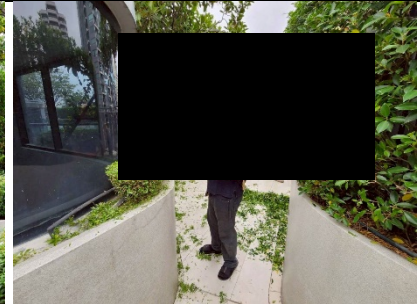
รูปที่ ผ7.3 เจ้าหน้าที่ดูแลรักษาพื้นที่สีเขียว

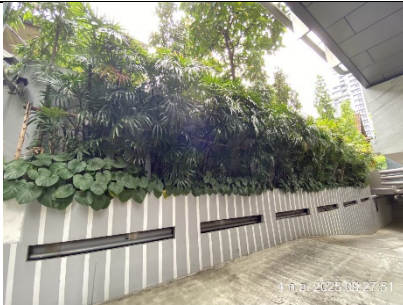
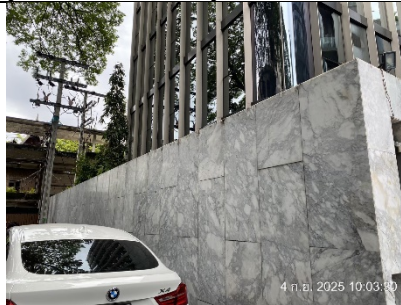
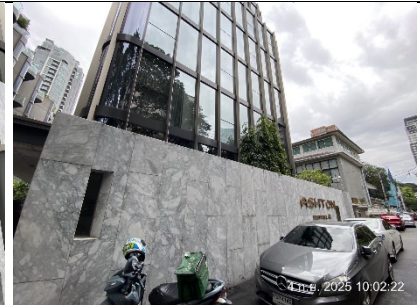
รูปที่ ผ7.4 ร้วโดยรอบพื้นที่โครงการ

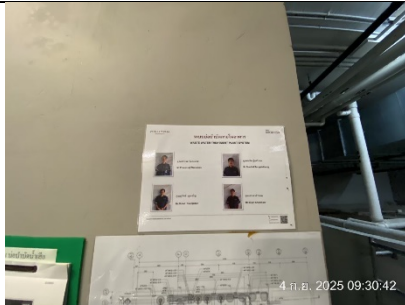
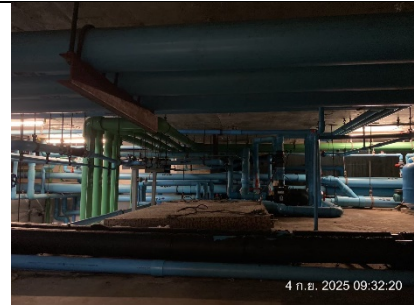
รูปที่ ผ7.13 เจ้าหน้าที่ที่มีความรู้ ความชำนาญ ดูแลรักษา และควบคุมระบบบำบัดน้ำเสีย

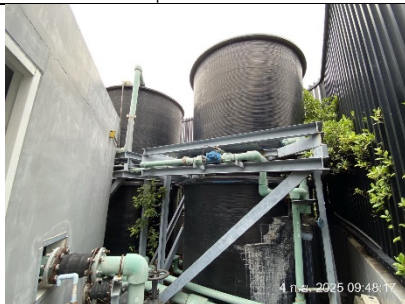
รูปที่ ผ7.15 ถังเก็บน้ำชั้นดาดฟ้า

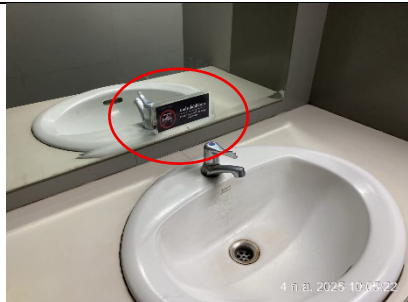
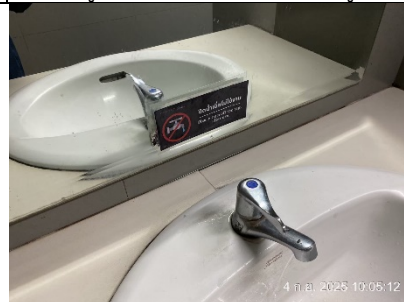
รูปที่ ผ7.17 ป้ายรณรงค์ประหยัดน้ำ

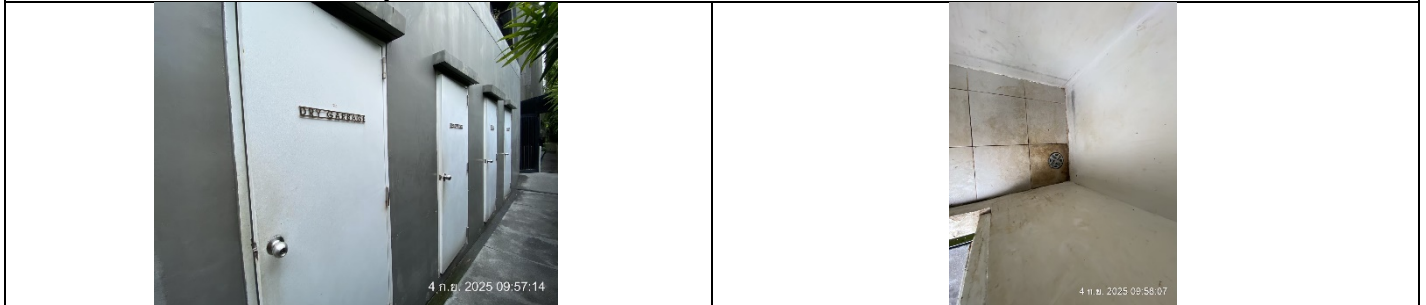
รูปที่ ผ7.19 ห้องพักมูลฝอยรวม แยกแต่ละประเภท

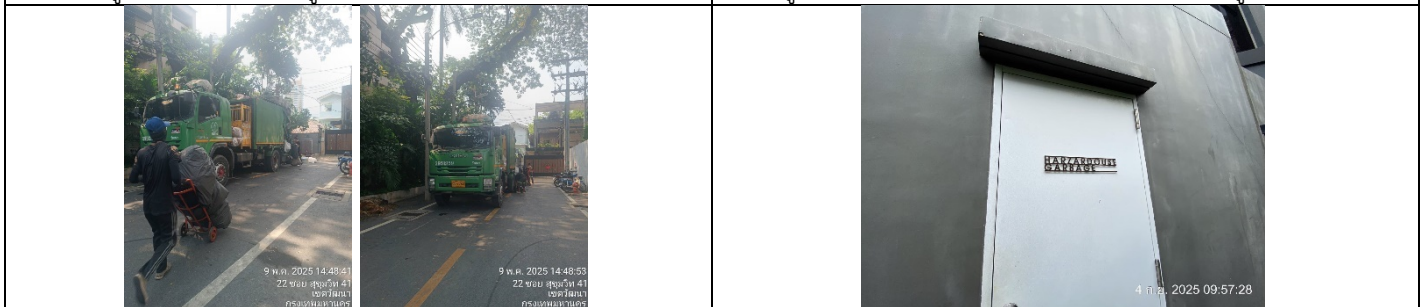
รูปที่ ผ7.21 รถจัดเก็บมูลฝอยของสำนักงานเขตที่รับผิดชอบ เข้ามาเก็บมูลฝอยจากโครงการ

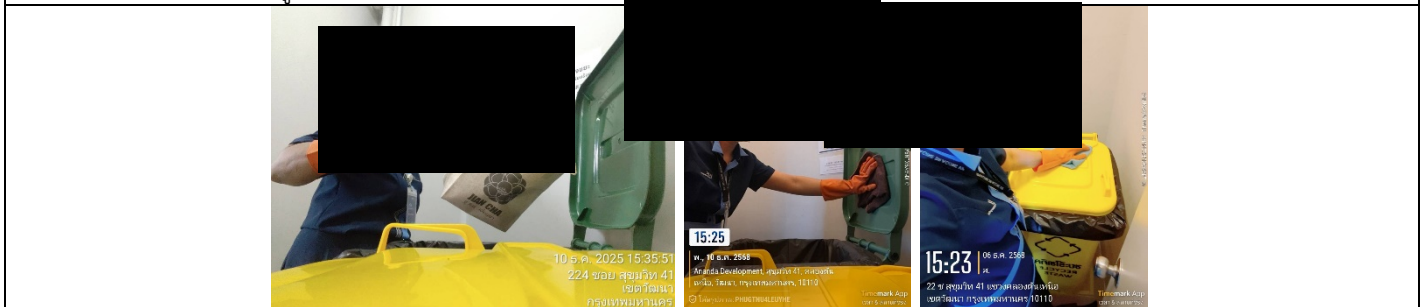
รูปที่ ผ7.23 แม่บ้านทำความสะอาดห้องพักมูลฝอย และรวบรวมมูลฝอยแต่ละชั้น

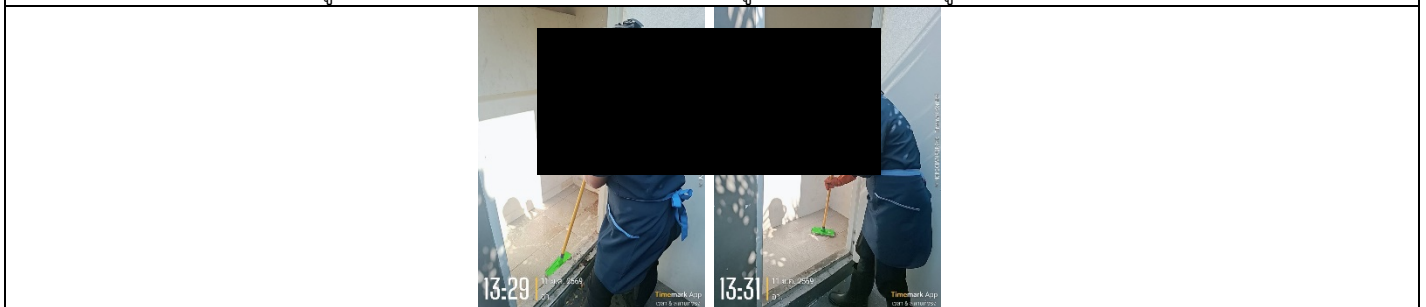
รูปที่ ผ7.24 แม่บ้านทำความสะอาดห้องพักมูลฝอยรวม

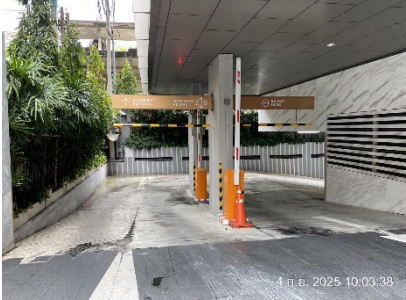
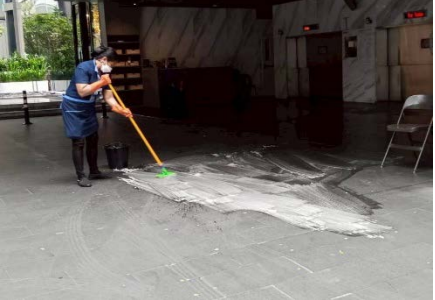
<p>รูปที่ ผ7.33 ระบบควบคุมการเข้า-ออก (Access control) และ เส้นทางเดินรถในชั้นใต้ดิน</p>	<p>รูปที่ ผ7.34 เจ้าหน้าที่ฉีดล้างทำความสะอาดบริเวณถนนโครงการ</p>

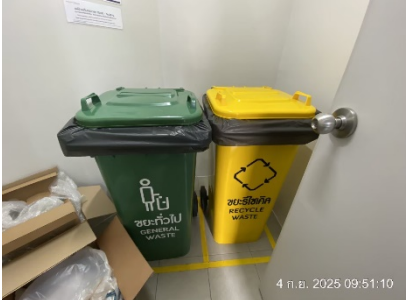
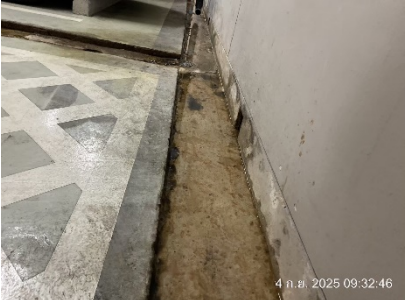
<p>รูปที่ ผ7.35 ห้องพักมูลฝอยประจำชั้น</p>	<p>รูปที่ ผ7.36 ร่องระบายน้ำภายในพื้นที่โครงการ</p>

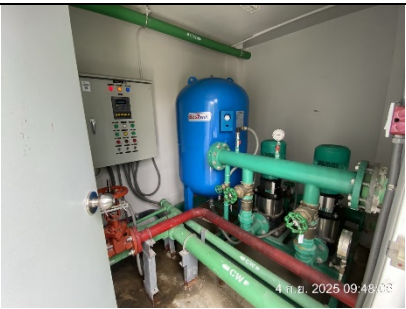
<p>รูปที่ ผ7.37 เครื่องสูบน้ำ บริเวณชั้นใต้ดิน</p>	<p>รูปที่ ผ7.38 เครื่องสูบน้ำ บริเวณชั้นดาดฟ้า</p>

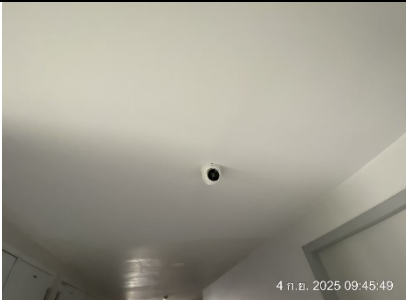
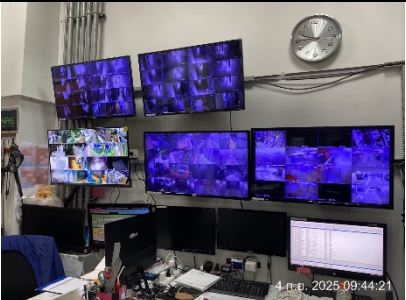
<p>รูปที่ ผ7.39 ระบบกล้องวงจรปิด (CCTV)</p>	<p>รูปที่ ผ7.40 ห้องควบคุมกล้องวงจรปิด (CCTV)</p>

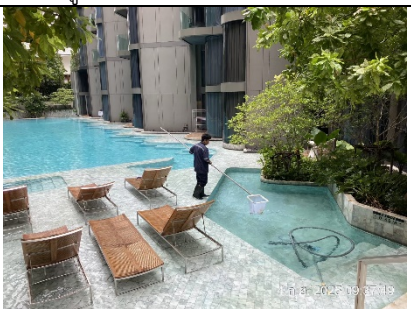
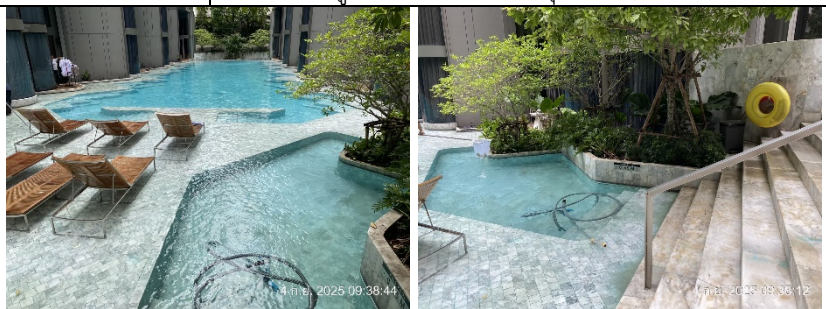
<p>รูปที่ ผ7.41 บริเวณสระว่ายน้ำ</p>

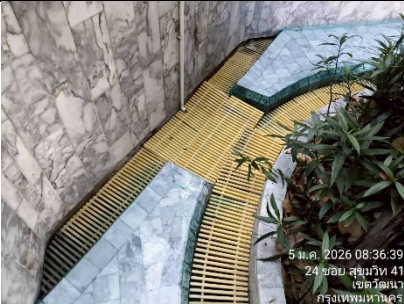
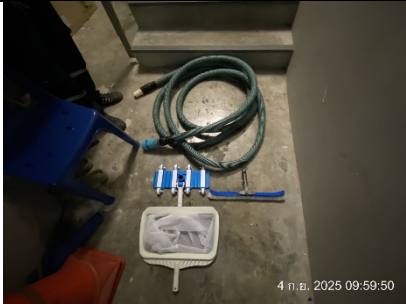
<p>รูปที่ ๗7.42 รางระบายน้ำล้นมีฝาปิด</p>	<p>รูปที่ ๗7.43 อุปกรณ์ เครื่องมือสำหรับใช้ทำความสะอาดสระว่ายน้ำ</p>

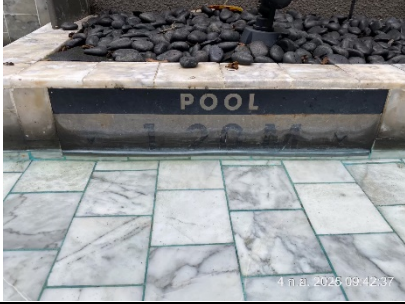
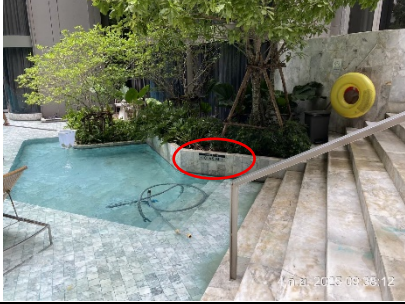
<p>รูปที่ ๗7.44 ป้ายบอกความลึกของสระว่ายน้ำ</p>

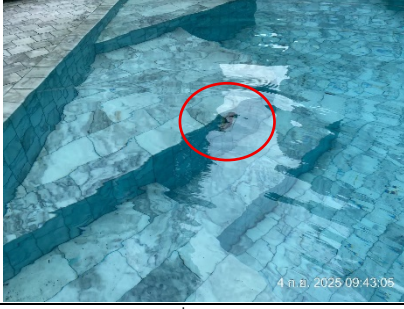
<p>รูปที่ ๗7.45 แสงสว่าง บริเวณสระว่ายน้ำ</p>

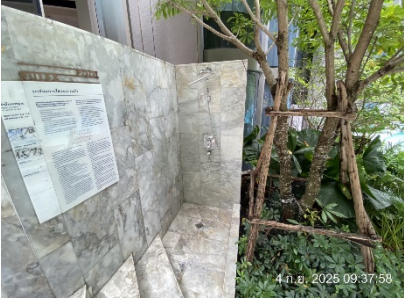
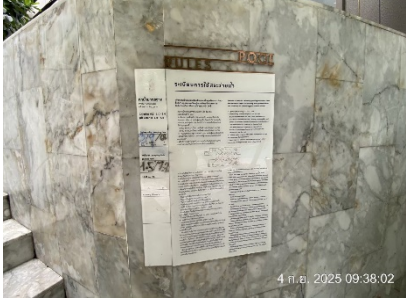
<p>รูปที่ ๗7.46 บริเวณล้างตัวก่อนลงสระว่ายน้ำ</p>	<p>รูปที่ ๗7.47 ป้ายแสดงข้อปฏิบัติสำหรับผู้มาใช้บริการ</p>

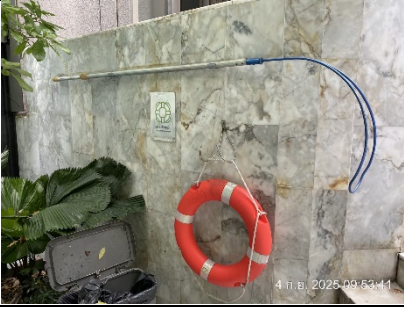
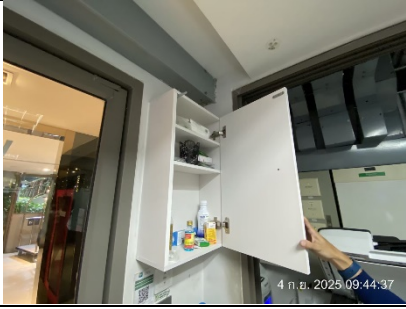
<p>รูปที่ ๗7.48 อุปกรณ์ช่วยชีวิตประจำสระว่ายน้ำ</p>	<p>รูปที่ ๗7.49 ชุดปฐมพยาบาล</p>

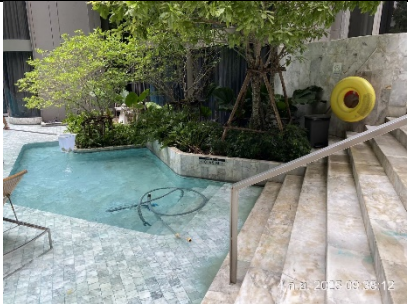
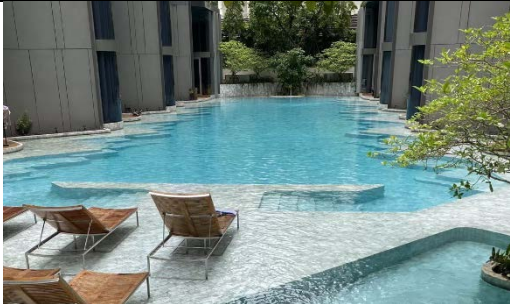
รูปที่ ผ7.50 เขตพื้นที่สระว่ายน้ำสำหรับเด็กเล็ก	รูปที่ ผ7.51 เขตพื้นที่สระว่ายน้ำสำหรับผู้ใหญ่
