บทที่ 2

ผลการดำเนินการตามมาตรการป้องกันและแก้ไขผลกระทบสิ่งแวดล้อม

2.1 การตรวจสอบการปฏิบัติตามมาตรการ

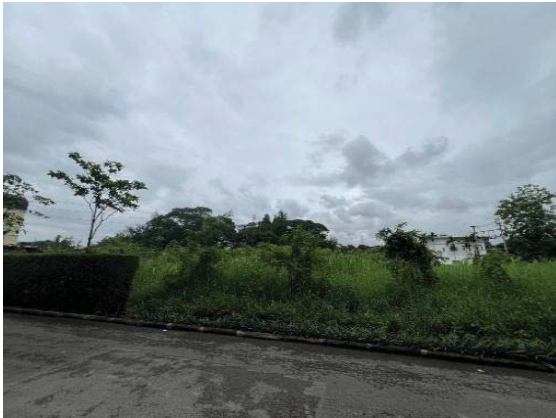
รูป2-1 พื้นที่สำหรับก่อสร้างอาคารA-อาคาร-B

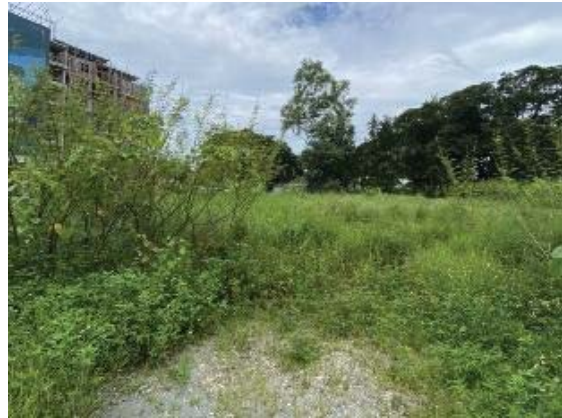
รูป2-2 พื้นที่สำหรับก่อสร้างอาคารA-อาคาร-B

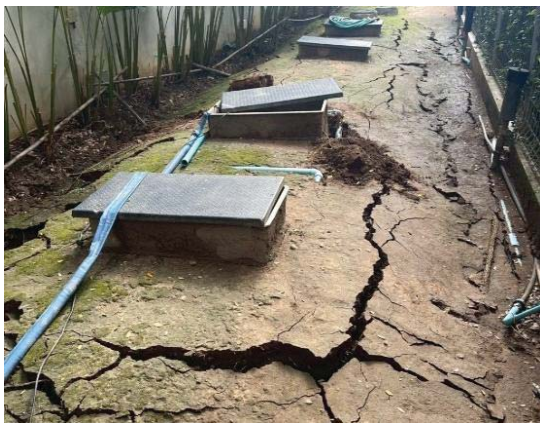
องค์ประกอบทางสิ่งแวดล้อม และ คุณค่าต่างๆ	มาตรการป้องกันและแก้ไขผลกระทบสิ่งแวดล้อม	ผลการปฏิบัติตามมาตรการ	ปัญหา อุปสรรค และ แนวทางแก้ไข
- เสียง (ต่อ) 1.3 คุณภาพน้ำผิวดิน	ปดอดภัยด้านการจราจรในชุมชน - โครงการจัดให้มีระบบบำบัดน้ำเสียแบบ Conventional Plug Flow Activated Sludge โดยที่ *อาคารA ออกแบบระบบบำบัดน้ำเสียให้สามารถรองรับน้ำเสียได้ปริมาณ 60.0 ลบ.ม./วัน ประสิทธิภาพของระบบร้อยละ 88.57 โดยน้ำทิ้งที่ผ่านการบำบัดมีค่า BOD เท่ากับ 20 มก./ลิตร *อาคารB ออกแบบระบบบำบัดน้ำเสียให้สามารถรองรับน้ำเสียได้ปริมาณ 80.0 ลบ.ม./วัน ประสิทธิภาพของระบบร้อยละ 88.57 โดยน้ำทิ้งที่ผ่านการบำบัดมีค่า BOD เท่ากับ 20 มก./ลิตร *อาคารC ออกแบบระบบบำบัดน้ำเสียให้สามารถรองรับน้ำเสียได้ปริมาณ 90.0 ลบ.ม./วัน ประสิทธิภาพของระบบร้อยละ 88.57 โดยน้ำทิ้งที่ผ่านการบำบัดมีค่า BOD เท่ากับ 20 มก./ลิตร *อาคารD ออกแบบระบบบำบัดน้ำเสียให้สามารถรองรับน้ำเสียได้ปริมาณ 80.0 ลบ.ม./วัน ประสิทธิภาพของระบบร้อยละ 88.57 โดยน้ำทิ้งที่	- โครงการจัดให้มีระบบบำบัดน้ำเสียแบบ Conventional Plug Flow Activated Sludge สำหรับอาคารC และอาคารD ตามการออกแบบ ส่วนอาคารA และอาคารB ยังไม่มีเนื่องจากยังไม่เริ่มการก่อสร้างอาคารโซนอาคารA และอาคารB	29 กันยายน 2568 เกิด ดินทรุดตัว แต่ได้ทำการ แก้ไขซ่อมแซม ก่อสร้าง ใช้งาน ได้เรียบร้อยแล้ว

รูป2-9 ระบบบำบัดน้ำเสียหลังดินทรุด

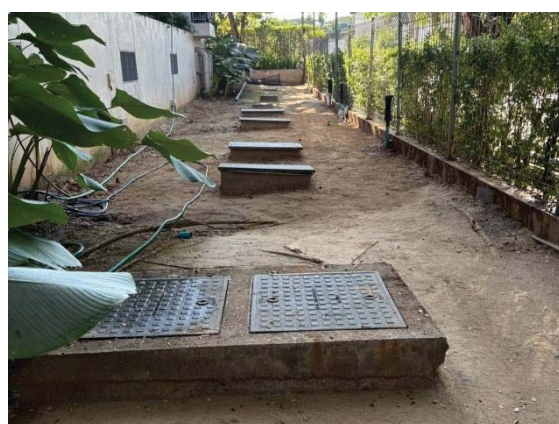
รูป2-10 ระบบบำบัดน้ำเสียหลังซ่อมแซม

3.5 การจัดการน้ำเสียและสิ่งปฏิกูล	<p>- โครงการจัดให้มีระบบบำบัดน้ำเสียแบบ Conventional Plug Flow Activated Sludge โดยที่</p> <p>* อาคาร A ออกแบบระบบบำบัดน้ำเสียให้สามารถรองรับน้ำเสียได้ปริมาณ 60.0 ลบ.ม./วัน ประสิทธิภาพของระบบร้อยละ 88.57 โดยน้ำทิ้งที่ผ่านการบำบัดมีค่า BOD เท่ากับ 20 มก./ลิตร</p> <p>* อาคาร B ออกแบบระบบบำบัดน้ำเสียให้สามารถรองรับน้ำเสียได้ปริมาณ 80.0 ลบ.ม./วัน ประสิทธิภาพของระบบร้อยละ 88.57 โดยน้ำทิ้งที่ผ่านการบำบัดมีค่า BOD เท่ากับ 20 มก./ลิตร</p> <p>* อาคาร C ออกแบบระบบบำบัดน้ำเสียให้สามารถรองรับน้ำเสียได้ปริมาณ 90.0 ลบ.ม./วัน ประสิทธิภาพของระบบร้อยละ 88.57 โดยน้ำทิ้งที่ผ่านการบำบัดมีค่า BOD เท่ากับ 20 มก./ลิตร</p> <p>* อาคาร D ออกแบบระบบบำบัดน้ำเสียให้สามารถ</p>	<p>- โครงการจัดให้มีระบบบำบัดน้ำเสียแบบ Conventional Plug Flow Activated Sludge สำหรับอาคาร C และอาคาร D ตามการออกแบบ ส่วนอาคาร A และอาคาร B ยังไม่มีเนื่องจากยังไม่เริ่มการก่อสร้างอาคารโซนอาคาร A และอาคาร B</p>	<p>29 กันยายน 2568 เกิดดินทรุดตัว แต่ได้ทำการแก้ไขซ่อมแซม กลับมาใช้งานได้เรียบร้อยแล้ว</p>

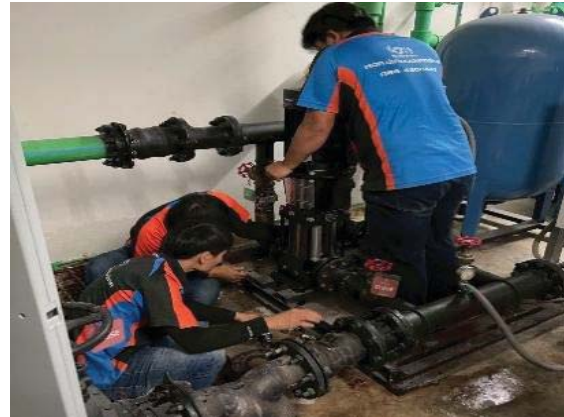
รูป2-20 ซ่อมบำรุงระบบสูบน้ำในอาคาร

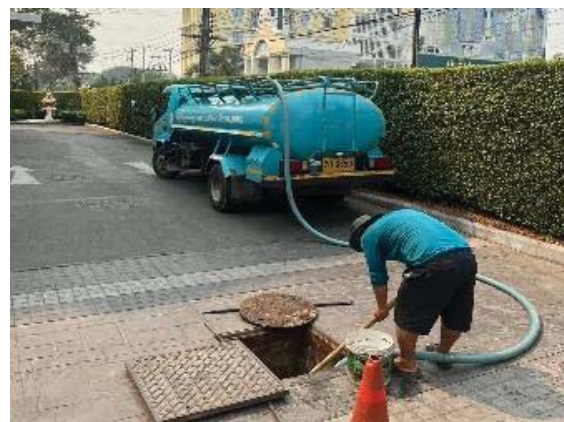
รูป2-22 สูบกากตะกอนระบบบำบัด
