## บทที่ 2

### ผลการดำเนินการตามมาตรการป้องกันและแก้ไขผลกระทบสิ่งแวดล้อม

บริษัท วี เอ็น ไวรอนเม้นท์ จำกัด ได้ดำเนินการติดตามตรวจสอบมาตรการป้องกันและแก้ไขผลกระทบสิ่งแวดล้อม โครงการ ชุมชนนี้ โพรเวซี (ระยะดำเนินการ) ของนิติบุคคลอาคารชุด ชุมชนนี้ โพรเวซี ที่กำหนดไว้ในรายงานการประเมินผลกระทบสิ่งแวดล้อมซึ่งได้รับความเห็นชอบจากสำนักงานนโยบายและแผนทรัพยากรธรรมชาติและสิ่งแวดล้อม ตามเลขที่ ทส.1009.5/6872 ลงวันที่ 18 มิถุนายน 2557 ซึ่งครอบคลุมปัจจัยทางสิ่งแวดล้อมที่สำคัญ ได้แก่

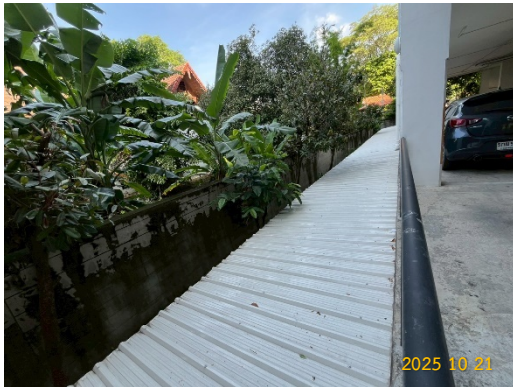
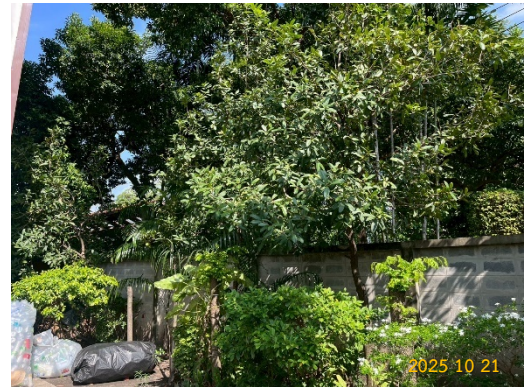
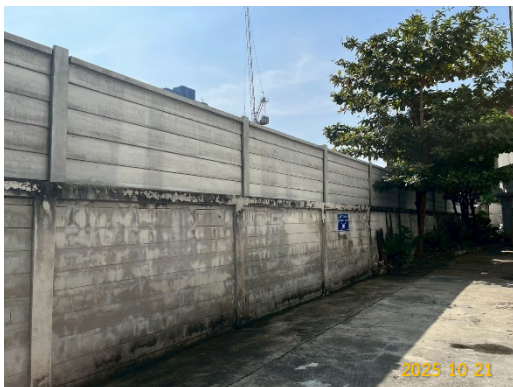
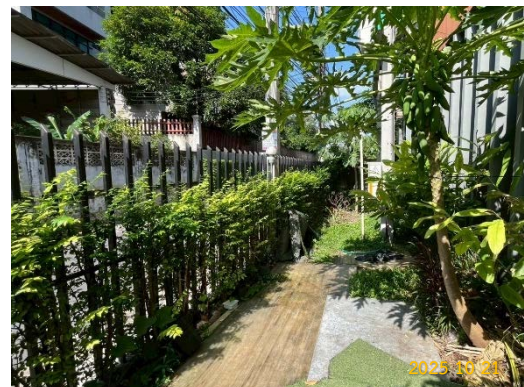
ภาพที่ 2-1 แนวรั้วกันเขตพื้นที่โครงการ

| องค์ประกอบทางสิ่งแวดล้อม | มาตรการป้องกันและแก้ไขผลกระทบสิ่งแวดล้อม | รายละเอียดการปฏิบัติตามมาตรการฯ | ปัญหา/อุปสรรคและแนวทางแก้ไข | เอกสารและภาพถ่ายประกอบมาตรการฯ |
|---|---|---|---|---|
| <b>1.1 สภาพภูมิประเทศ</b> | 1) จัดให้มีรั้วคอนกรีตความสูงไม่น้อยกว่า 2 เมตร โดยรอบแนวเขตที่ดินเพื่อกันขอบเขตระหว่างพื้นที่โครงการกับพื้นที่ข้างเคียง | - ทางโครงการมีการจัดแนวรั้วตามแนวเขตที่ดินเพื่อกันขอบเขตระหว่างพื้นที่โครงการกับพื้นที่ข้างเคียง | - | ภาพที่ 2-1 |

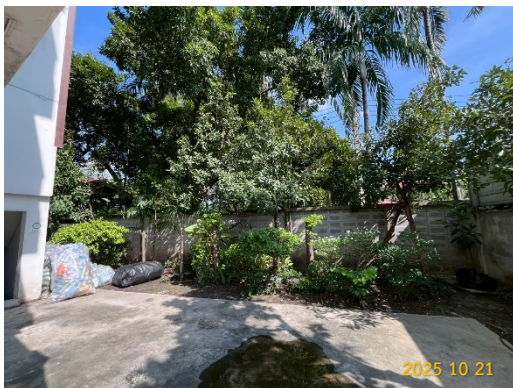
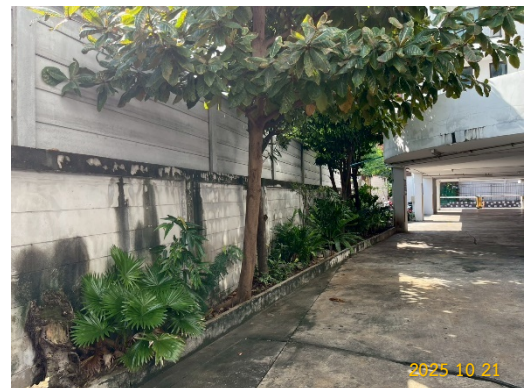
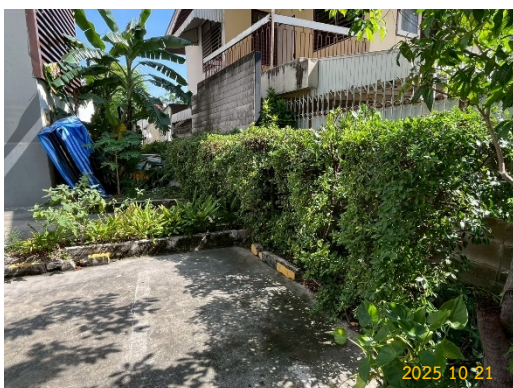
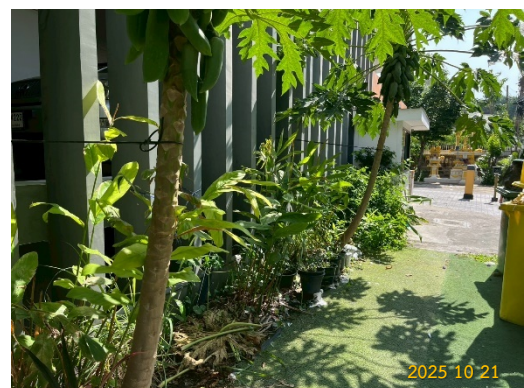
ภาพที่ 2-2 พื้นที่สีเขียว

| องค์ประกอบทางสิ่งแวดล้อม | มาตรการป้องกันและแก้ไขผลกระทบสิ่งแวดล้อม | รายละเอียดการปฏิบัติตามมาตรการฯ | ปัญหา/อุปสรรคและแนวทางแก้ไข | เอกสารและภาพถ่ายประกอบมาตรการฯ |
|---|---|---|---|---|
| | 2) จัดให้มีการปลูกพืชคลุมดินไม่ปล่อยให้มีพื้นที่ว่างที่เป็นดิน เพื่อให้พืชช่วยยึดหน้าดินไม่ให้เกิดการชะล้างพังทลาย | - โครงการจัดพื้นที่สีเขียวให้เหมาะสมกับลักษณะพื้นที่โครงการ ประกอบด้วยไม้ยืนต้น ไม้พุ่ม และไม้คลุมดินเป็นต้น | - | ภาพที่ 2-2 |

| องค์ประกอบทางสิ่งแวดล้อม | มาตรการป้องกันและแก้ไขผลกระทบสิ่งแวดล้อม | รายละเอียดการปฏิบัติตามมาตรการฯ | ปัญหา/อุปสรรคและแนวทางแก้ไข | เอกสารและภาพถ่ายประกอบมาตรการฯ |
|---|---|---|---|---|
| 1.2.2 มลพิษทางอากาศ (ต่อ) | 4) ปลูกไม้ยืนต้น ไม้พุ่ม และพืชคลุมดินให้มากที่สุดทั้งภายนอกและภายในอาคาร โดยมีพื้นที่สีเขียวรวมทั้งสิ้น 530.7 ตารางเมตร เพื่อช่วยดูดซับมลพิษ โดยต้นไม้ยืนต้นภายในโครงการมีอัตราการสังเคราะห์แสงรวม 100 โมล หรือประมาณ 4,400 กรัม/วัน ในขณะที่โครงการมีปริมาณคาร์บอนมอนอกไซด์ (CO) ที่เกิดจากยานพาหนะของโครงการมีค่า 8 กรัม/วัน | - โครงการจัดพื้นที่สีเขียวให้เหมาะสมกับลักษณะพื้นที่โครงการ ประกอบด้วย ไม้ยืนต้น ไม้พุ่ม และไม้คลุมดิน เป็นต้น | - | ภาพที่ 2-2 |
| | 3) จัดให้มีพื้นที่สีเขียวภายในพื้นที่โครงการให้มากที่สุดเพื่อให้ต้นไม้ช่วยดูดซับเสียงภายในพื้นที่โครงการ | - โครงการจัดพื้นที่สีเขียวให้เหมาะสมกับลักษณะพื้นที่โครงการ ประกอบด้วย ไม้ยืนต้น ไม้พุ่ม และไม้คลุมดิน เป็นต้น | - | ภาพที่ 2-2 |

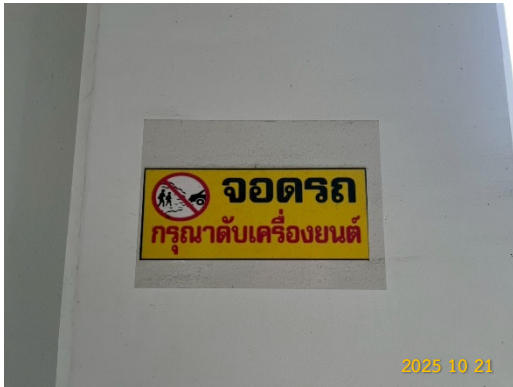
ภาพที่ 2-3 ป้ายจอดรถกรุณาดับเครื่องยนต์

| องค์ประกอบทางสิ่งแวดล้อม | มาตรการป้องกันและแก้ไขผลกระทบสิ่งแวดล้อม | รายละเอียดการปฏิบัติตามมาตรการฯ | ปัญหา/อุปสรรคและแนวทางแก้ไข | เอกสารและภาพถ่ายประกอบมาตรการฯ |
|---|---|---|---|---|
| <b>1.2 คุณภาพอากาศ</b><br><b>1.2.1 ฝุ่นละออง</b> | 1) ติดตั้งป้ายห้ามติดเครื่องยนต์ทิ้งไว้ภายในบริเวณพื้นที่จอดรถให้สามารถสังเกตเห็นได้อย่างชัดเจนและทั่วถึง | - ทางโครงการมีการติดป้ายจอดรถกรุณาดับเครื่องยนต์ไว้ภายในบริเวณพื้นที่จอดรถอย่างทั่วถึง | - | ภาพที่ 2-3 |

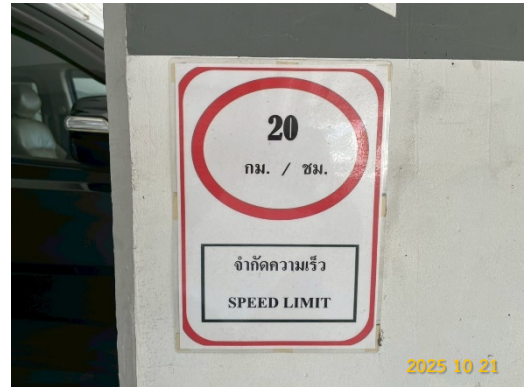
ภาพที่ 2-4 ป้ายจำกัดความเร็ว

| องค์ประกอบทางสิ่งแวดล้อม | มาตรการป้องกันและแก้ไขผลกระทบสิ่งแวดล้อม | รายละเอียดการปฏิบัติตามมาตรการฯ | ปัญหา/อุปสรรคและแนวทางแก้ไข | เอกสารและภาพถ่ายประกอบมาตรการฯ |
|---|---|---|---|---|
| | 2) ควบคุมความเร็วของรถภายในโครงการ เช่น ป้ายจำกัดความเร็วสัญญาณเพื่อลดความเร็ว เพื่อไม่ให้เกิดการฟุ้งกระจายของฝุ่นบนผิวถนน | - โครงการมีการควบคุมความเร็วของรถภายในโครงการไม่เกิน 20 กม./ชม. พร้อมทั้งมีการจัดทำสัญญาณไว้บริเวณเส้นทางจราจรเพื่อชะลอความเร็ว | - | ภาพที่ 2-4<br>ภาพที่ 2-5 |

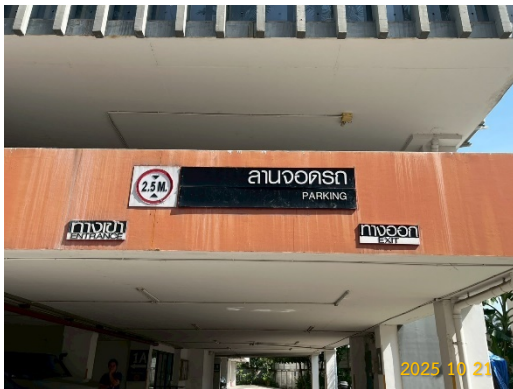
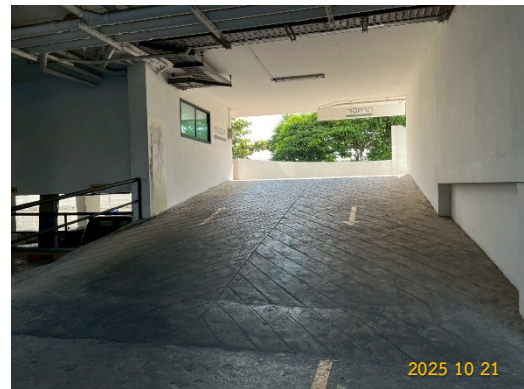
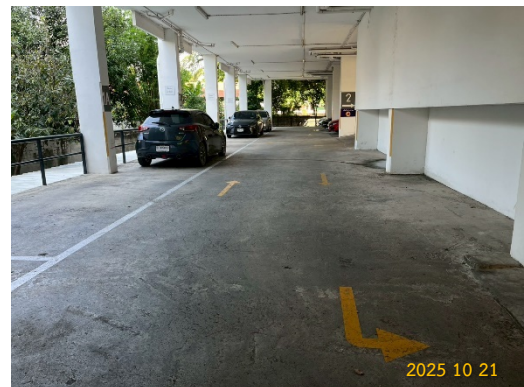
ภาพที่ 2-6 สัญลักษณ์/ทิศทางการจราจร

| องค์ประกอบทางสิ่งแวดล้อม | มาตรการป้องกันและแก้ไขผลกระทบสิ่งแวดล้อม | รายละเอียดการปฏิบัติตามมาตรการฯ | ปัญหา/อุปสรรคและแนวทางแก้ไข | เอกสารและภาพถ่ายประกอบมาตรการฯ |
|---|---|---|---|---|
| | 3) จัดทำป้ายและสัญลักษณ์จราจรบนพื้นทางให้ชัดเจนและไม่ก่อให้เกิดความสับสนของผู้ขับขี่ ทำให้การเคลื่อนตัวของรถในโครงการทำได้อย่างดีและปลอดภัย | - ทางโครงการมีการจัดทำสัญลักษณ์และทิศทางการเดินรถภายในพื้นที่โครงการไว้อย่างชัดเจนและทั่วถึง | - | ภาพที่ 2-6 |

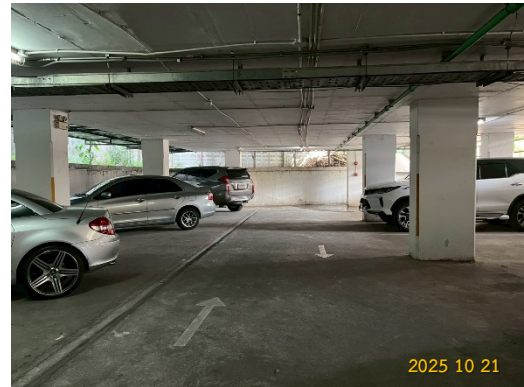
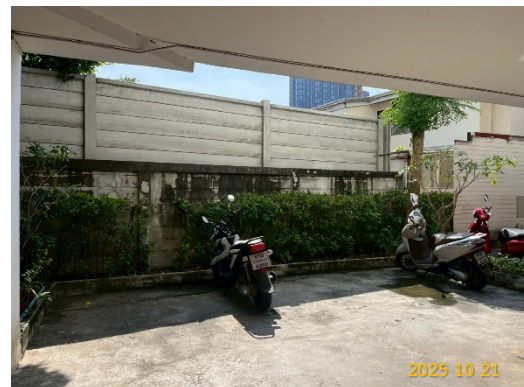
ภาพที่ 2-7 พื้นที่จอดรถ

| องค์ประกอบทางสิ่งแวดล้อม | มาตรการป้องกันและแก้ไขผลกระทบสิ่งแวดล้อม | รายละเอียดการปฏิบัติตามมาตรการฯ | ปัญหา/อุปสรรคและแนวทางแก้ไข | เอกสารและภาพถ่ายประกอบมาตรการฯ |
|---|---|---|---|---|
| <b>1.2.2 มลพิษทางอากาศ</b> | 1) ออกแบบที่จอดรถภายนอกอาคารทั้งหมด เพื่อมิให้เกิดการสะสมของมลพิษ | - ทางโครงการจัดให้มีพื้นที่จอดรถทั้งภายในและภายนอกอาคาร โดยโครงการได้ออกแบบให้เป็นพื้นที่จอดแบบเปิดและมีช่องระบายอากาศ | - | ภาพที่ 2-7 |

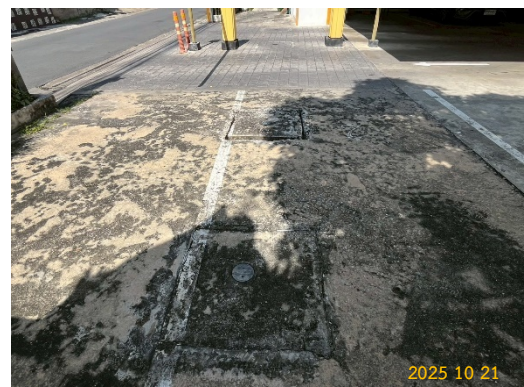
ภาพที่ 2-9 ระบบบำบัดน้ำเสีย

| องค์ประกอบทางสิ่งแวดล้อม | มาตรการป้องกันและแก้ไขผลกระทบสิ่งแวดล้อม | รายละเอียดการปฏิบัติตามมาตรการฯ | ปัญหา/อุปสรรคและแนวทางแก้ไข | เอกสารและภาพถ่ายประกอบมาตรการฯ |
|---|---|---|---|---|
| 1.4 คุณภาพน้ำ | 1) จัดให้มีระบบบำบัดน้ำเสียแบบแบบเติมอากาศชนิดมีตัวกลางยึดเกาะ (Contact Aeration System) ออกแบบให้รองรับน้ำเสียได้ 75 ลูกบาศก์เมตร/วัน โดยประสิทธิภาพของระบบบำบัดน้ำเสียเท่ากับร้อยละ 92 คิดค่าความสกปรกเฉลี่ย (BOD) ของน้ำเสียที่เข้าระบบบำบัดน้ำเสียเท่ากับ 356 มิลลิกรัม/ลิตร และมีค่า BOD ที่ออกจากระบบไม่เกิน 20 มิลลิกรัม/ลิตร | - โครงการมีการติดตั้งระบบบำบัดน้ำเสียแบบเติมอากาศชนิดมีตัวกลางยึดเกาะ (Contact Aeration System) จำนวน 1 ชุด เพื่อรองรับน้ำเสียจากกิจกรรมการใช้น้ำต่างๆ ภายในโครงการได้ 75 ลูกบาศก์เมตร/วัน | - | ภาพที่ 2-9 |

| องค์ประกอบทางสิ่งแวดล้อม | มาตรการป้องกันและแก้ไขผลกระทบสิ่งแวดล้อม | รายละเอียดการปฏิบัติตามมาตรการฯ | ปัญหา/อุปสรรคและแนวทางแก้ไข | เอกสารและภาพถ่ายประกอบมาตรการฯ |
|---|---|---|---|---|
| <b>1.4 คุณภาพน้ำ (ต่อ)</b> | 6) โครงการจะบำบัด Aerosol ที่เกิดจากระบบบำบัดน้ำเสียโดยรวบรวมอากาศจากบ่อเติมอากาศของระบบบำบัดน้ำเสียผ่านเข้าท่อระบายอากาศขนาดเส้นผ่านศูนย์กลาง 4 นิ้ว เพื่อระบายอากาศไปยังชั้นดาดฟ้า โดยปลายท่อติดตั้ง Filter เพื่อกำจัด Aerosol ซึ่งบรรจุถ่านปิดหัวท้าย และปิดปลายด้วยฟองน้ำบางเพื่อให้อากาศผ่านได้ โดยกำหนดให้มีการเปลี่ยนถ่ายทุก 2 เดือน | - โครงการมีการบำบัด Aerosol ที่เกิดจากระบบบำบัดน้ำเสีย โดยรวบรวมอากาศจากบ่อเติมอากาศของระบบบำบัดน้ำเสียผ่านเข้าท่อระบายอากาศ เพื่อระบายไปยังชั้นดาดฟ้า | - | ภาพที่ 2-9 |

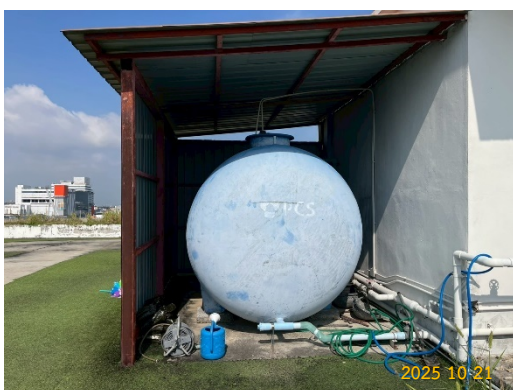
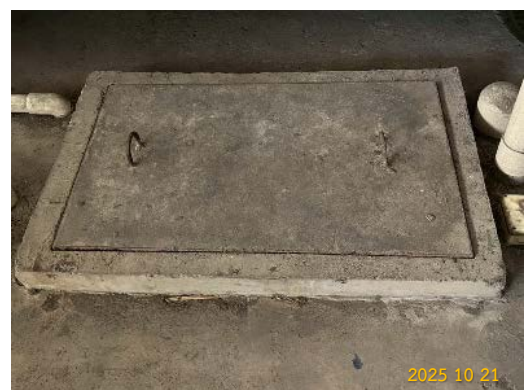
ภาพที่ 2-10 ถังสำรองน้ำ

| องค์ประกอบทางสิ่งแวดล้อม | มาตรการป้องกันและแก้ไขผลกระทบสิ่งแวดล้อม | รายละเอียดการปฏิบัติตามมาตรการฯ | ปัญหา/อุปสรรคและแนวทางแก้ไข | เอกสารและภาพถ่ายประกอบมาตรการฯ |
|---|---|---|---|---|
| <b>3.1 การใช้น้ำ</b> | 1) จัดให้มีการสำรองน้ำใช้ ดังนี้<br>- ถังเก็บน้ำใต้ดิน จำนวน 2 ถัง สำรองน้ำเพื่ออุปโภค-บริโภค ปริมาตรรวม 50 ลูกบาศก์เมตร<br>- ถังเก็บน้ำชั้นดาดฟ้า จำนวน 2 ถัง สำรองน้ำเพื่ออุปโภค-บริโภค รวม 40 ลูกบาศก์เมตร รวมปริมาณน้ำสำรองเพื่ออุปโภค-บริโภค 90 ลูกบาศก์เมตร สำรองน้ำใช้ได้นานประมาณ 1 วัน<br>2) ต่อท่อรับน้ำประปาขนาดเส้นผ่านศูนย์กลาง 3 นิ้ว เพื่อนำน้ำประปามาเก็บไว้ในถังเก็บน้ำใต้ดิน โดยให้น้ำไหลเข้าถังเก็บน้ำโดยแรงโน้มถ่วง จากนั้นจึงสูบน้ำขึ้นไปเก็บยังถังเก็บน้ำชั้นหลังคา แล้วจ่ายไปยังส่วนต่างๆ ของอาคารไม่ถึงน้ำประปาจากท่อหลักโดยตรง | - โครงการมีการสำรองน้ำใช้ โดยจัดให้มีถังเก็บน้ำใต้ดินจำนวน 2 ถังและถังเก็บน้ำชั้นดาดฟ้าจำนวน 2 ถังรวมปริมาณน้ำสำรองเพื่ออุปโภค-บริโภค รวม 90 ลูกบาศก์เมตร สำรองน้ำใช้ได้นานประมาณ 1 วัน ซึ่งเพียงพอต่อความภายในโครงการต้องการใช้น้ำของผู้พักอาศัย<br>- โครงการมีการต่อท่อรับน้ำประปา เพื่อนำน้ำประปามาเก็บไว้ในถังเก็บน้ำใต้ดิน โดยให้น้ำไหลเข้าถังเก็บน้ำโดยแรงโน้มถ่วง จากนั้นจึงสูบน้ำขึ้นไปเก็บยังถังเก็บน้ำชั้นหลังคา แล้วจ่ายไปยังส่วนต่างๆ ของอาคาร โดยมีได้มีการดึงน้ำประปาจากท่อหลักโดยตรง | -<br><br>- | ภาพที่ 2-10<br><br>ภาพที่ 2-10<br>ภาพที่ 2-11 |

| องค์ประกอบทางสิ่งแวดล้อม | มาตรการป้องกันและแก้ไขผลกระทบสิ่งแวดล้อม | รายละเอียดการปฏิบัติตามมาตรการฯ | ปัญหา/อุปสรรคและแนวทางแก้ไข | เอกสารและภาพถ่ายประกอบมาตรการฯ |
|---|---|---|---|---|
| | 9) ออกแบบถังเก็บน้ำใต้ดินให้มีฝาถัง 2 ฝา/ถัง เพื่ออำนวยความสะดวกในการทำความสะอาดและดูแลรักษา | - โครงการมีการออกแบบถังเก็บน้ำใต้ดินให้มีฝาถัง 2 ฝา/ถัง เพื่อสะดวกในการทำความสะอาดและดูแลรักษา | - | ภาพที่ 2-10 |

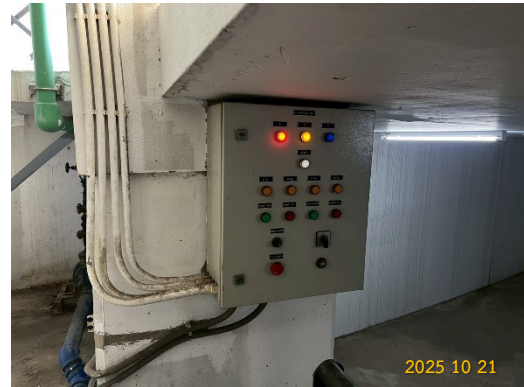
ภาพที่ 2-12 ระบบสูบน้ำประปา

| องค์ประกอบทางสิ่งแวดล้อม | มาตรการป้องกันและแก้ไขผลกระทบสิ่งแวดล้อม | รายละเอียดการปฏิบัติตามมาตรการฯ | ปัญหา/อุปสรรคและแนวทางแก้ไข | เอกสารและภาพถ่ายประกอบมาตรการฯ |
|---|---|---|---|---|
| 3.1 การใช้น้ำ (ต่อ) | 3) จัดให้มีระบบสูบน้ำในอาคาร สูบน้ำโดยไม่ดึงน้ำเข้ามาจากท่อประปาโดยตรง และควบคุมการจ่ายน้ำด้วยระบบตั้งเวลา กำหนดเวลาการสูบน้ำในช่วง 24.00 - 05.00 น. ซึ่งอยู่นอกช่วงเวลาที่พักอาศัยใกล้เคียงมีการใช้น้ำ | - โครงการมีการต่อท่อรับน้ำประปา เพื่อนำน้ำมาเก็บไว้ในถังเก็บน้ำชั้นใต้ดิน กำหนดช่วงเวลาเปิด 24.00-05.00 น. จากชั้นถังสูบน้ำขึ้นไปเก็บถังถึงถังเก็บน้ำชั้นหลังคา และจ่ายไปยังส่วนต่างๆ ของอาคาร โดยมีได้ดึงน้ำใช้จากท่อประปาหลักโดยตรง | - | ภาพที่ 2-12 |

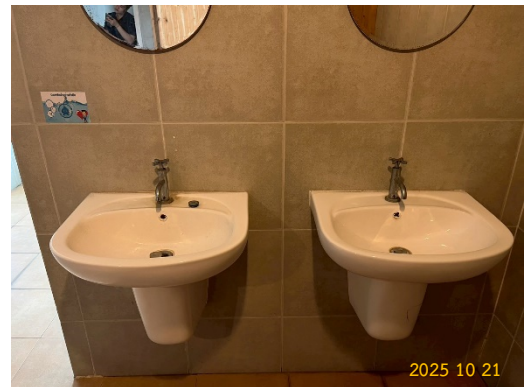
ภาพที่ 2-13 สุขภัณฑ์ชนิดประหยัดน้ำ

| องค์ประกอบทางสิ่งแวดล้อม | มาตรการป้องกันและแก้ไขผลกระทบสิ่งแวดล้อม | รายละเอียดการปฏิบัติตามมาตรการฯ | ปัญหา/อุปสรรคและแนวทางแก้ไข | เอกสารและภาพถ่ายประกอบมาตรการฯ |
|---|---|---|---|---|
| | 5) ในการออกแบบเลือกใช้สุขภัณฑ์ที่ประหยัดน้ำ หรืออุปกรณ์ที่มีประสิทธิภาพสูงทั้งก๊อกประหยัสน้ำ ชักโครกและหัวฉีดประหยัสน้ำ | - โครงการเลือกใช้สุขภัณฑ์ที่ประหยัดน้ำ หรืออุปกรณ์ที่มีประสิทธิภาพสูง เช่น ก๊อกน้ำ และหัวฉีดชำระที่มีฉลาก มอก. ระบุว่าเป็นรุ่นที่ประหยัดน้ำ และโถสุขภัณฑ์ที่มีให้กดน้ำปริมาณน้อย | - | ภาพที่ 2-13 |

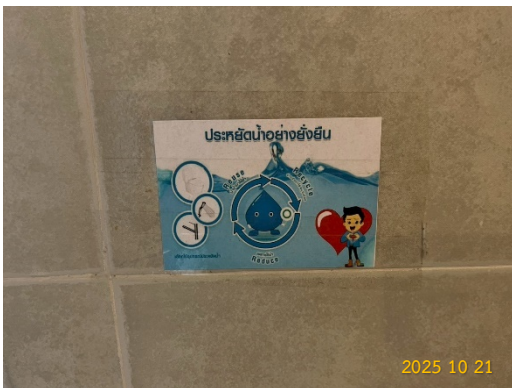
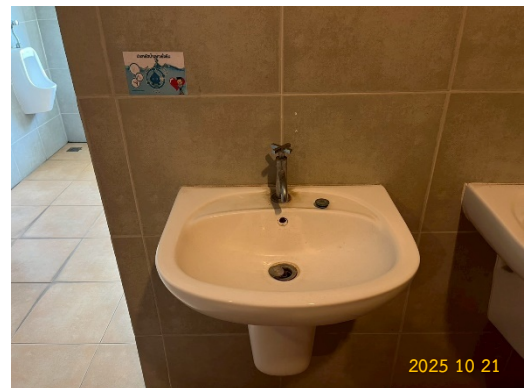
ภาพที่ 2-14 ป้ายรณรงค์ประหยัดน้ำ

| องค์ประกอบทางสิ่งแวดล้อม | มาตรการป้องกันและแก้ไขผลกระทบสิ่งแวดล้อม | รายละเอียดการปฏิบัติตามมาตรการฯ | ปัญหา/อุปสรรคและแนวทางแก้ไข | เอกสารและภาพถ่ายประกอบมาตรการฯ |
|---|---|---|---|---|
| | 6) ติดป้ายรณรงค์การประหยัดน้ำภายในพื้นที่โครงการ | - ทางโครงการมีการติดประกาศประชาสัมพันธ์เชิญชวนให้ผู้อยู่อาศัยและพนักงานในโครงการมีการประหยัดการใช้น้ำ | - | ภาพที่ 2-14 |

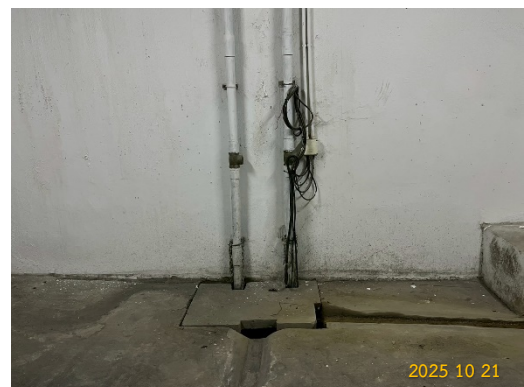
ภาพที่ 2-15 บ่อหนองน้ำฝน

| องค์ประกอบทางสิ่งแวดล้อม | มาตรการป้องกันและแก้ไขผลกระทบสิ่งแวดล้อม | รายละเอียดการปฏิบัติตามมาตรการฯ | ปัญหา/อุปสรรคและแนวทางแก้ไข | เอกสารและภาพถ่ายประกอบมาตรการฯ |
|---|---|---|---|---|
| 3.3 การระบายน้ำ | - จัดให้มีบ่อหน่วงน้ำ ขนาดความจุ 52.5 ลูกบาศก์เมตรและจำกัดอัตราการระบายน้ำโดยติดตั้งเครื่องสูบน้ำ อัตราการสูบ 0.012 ลูกบาศก์เมตร/วินาที ซึ่งไม่เกิน 0.015 ลูกบาศก์เมตร/วินาที | - โครงการจัดให้มีบ่อหน่วงน้ำเพื่อรองรับน้ำที่ตกลงสู่พื้นที่โครงการ ซึ่งสามารถรองรับได้อย่างเพียงพอในช่วงที่ฝนตกหนัก จึงไม่ก่อให้เกิดผลกระทบด้านการระบายน้ำหรือน้ำท่วมภายในโครงการ และพื้นที่ข้างเคียงโครงการแต่อย่างใด | - | ภาพที่ 2-15 |

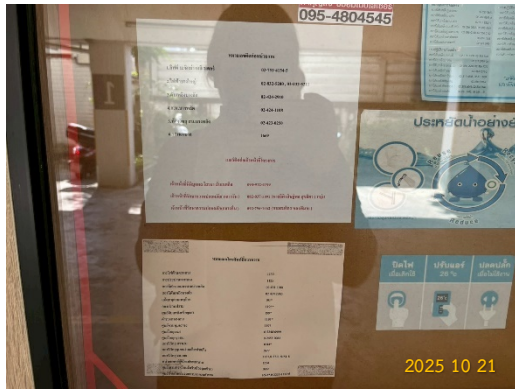
ภาพที่ 2-16 เบอร์ติดต่อฉุกเฉิน

| องค์ประกอบทางสิ่งแวดล้อม | มาตรการป้องกันและแก้ไขผลกระทบสิ่งแวดล้อม | รายละเอียดการปฏิบัติตามมาตรการฯ | ปัญหา/อุปสรรคและแนวทางแก้ไข | เอกสารและภาพถ่ายประกอบมาตรการฯ |
|---|---|---|---|---|
| | <b>มาตรการป้องกันและแก้ไขผลกระทบ (เตรียมการก่อนน้ำท่วม)</b> <ul style="list-style-type: none"> <li>ติดตามและรายงานสถานการณ์น้ำท่วมบริเวณพื้นที่โครงการและใกล้เคียง ให้แก่ผู้พักอาศัยเป็นระยะๆ เพื่อประเมินสถานการณ์</li> <li>แจ้งหมายเลขโทรศัพท์ติดต่อโครงการและติดต่อหน่วยงานแก้ไขเหตุฉุกเฉิน ให้แก่ผู้พักอาศัยไว้</li> <li>กำหนดเส้นทางอพยพขั้นที่ 1 กรณีน้ำท่วมพื้นที่โครงการ</li> <li>ประชาสัมพันธ์ให้ผู้พักอาศัยเคลื่อนย้ายรถยนต์ไปจอดไว้ในที่ปลอดภัย</li> <li>ประชาสัมพันธ์เรื่องการเตรียมตัวเพื่อรับสถานการณ์น้ำท่วมต่อผู้พักอาศัยในโครงการ</li> <li>จัดเตรียมวัสดุปิดกั้น เช่น ถุงทราย แผ่นพลาสติก กาวซิลิโคน เป็นต้น</li> </ul> | <ul style="list-style-type: none"> <li>โครงการมีการจัดเตรียมแผนการป้องกันน้ำท่วม โดยมีการติดป้ายแจ้งหมายเลขโทรศัพท์ติดต่อโครงการและติดต่อหน่วยงานแก้ไขเหตุฉุกเฉิน ให้แก่ผู้พักอาศัย แจ้งเหตุในกรณีที่เกิดเหตุการณ์ฉุกเฉิน</li> </ul> | - | ภาพที่ 2-16<br>ภาคผนวกที่ 3-3 |

| องค์ประกอบทางสิ่งแวดล้อม | มาตรการป้องกันและแก้ไขผลกระทบสิ่งแวดล้อม | รายละเอียดการปฏิบัติตามมาตรการฯ | ปัญหา/อุปสรรคและแนวทางแก้ไข | เอกสารและภาพถ่ายประกอบมาตรการฯ |
|---|---|---|---|---|
| | <b>มาตรการป้องกันและแก้ไขผลกระทบ (ระหว่างน้ำท่วม)</b> <ul style="list-style-type: none"> <li>อพยพผู้พักอาศัยออกจากพื้นที่โครงการ โดยเฉพาะผู้ที่ต้องการการดูแลเป็นพิเศษ เช่น ผู้สูงอายุ เด็ก สตรีมีครรภ์ ผู้ป่วยเป็นต้น โดยแจ้งให้ผู้พักอาศัยทราบทางโทรศัพท์หรือปิดประกาศ</li> <li>ตรวจสอบจำนวนและระบบห้องพักของผู้พักอาศัยที่ยังพักอยู่ภายในโครงการ เพื่อแจ้งแก่หน่วยงานที่เกี่ยวข้องได้รับทราบและให้การช่วยเหลือด้านการอุปโภค-บริโภค</li> <li>จัดให้มีเรือหรือรถบรรทุกขนาดเล็ก อำนวยความสะดวกให้แก่ผู้พักอาศัยในพื้นที่โครงการ กรณีที่ไม่สามารถเดินทางด้วยรถยนต์ได้</li> </ul> | <ul style="list-style-type: none"> <li>โครงการมีการจัดเตรียมแผนการป้องกันน้ำท่วม โดยมีการติดป้ายแจ้งหมายเลขโทรศัพท์ติดต่อโครงการและติดต่อหน่วยงานแก้ไขเหตุฉุกเฉิน ให้แก่ผู้พักอาศัย แจ้งเหตุในกรณีที่เกิดเหตุการณ์ฉุกเฉิน</li> </ul> | - | ภาพที่ 2-16<br>ภาคผนวกที่ 3-3 |

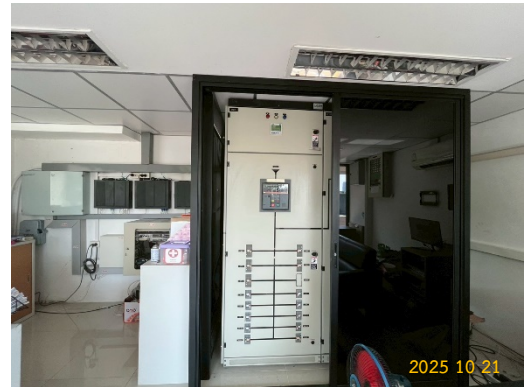
ภาพที่ 2-17 ห้องระบบไฟฟ้า

| องค์ประกอบทางสิ่งแวดล้อม | มาตรการป้องกันและแก้ไขผลกระทบสิ่งแวดล้อม | รายละเอียดการปฏิบัติตามมาตรการฯ | ปัญหา/อุปสรรคและแนวทางแก้ไข | เอกสารและภาพถ่ายประกอบมาตรการฯ |
|---|---|---|---|---|
| 3.3 การระบายน้ำ (ต่อ) | <ul style="list-style-type: none"> <li>ออกแบบตำแหน่งห้องระบบไฟฟ้าอยู่บริเวณชั้นที่ 2 ภายในอาคารโครงการที่ระดับ + 2.8 เมตร (คิดเทียบ <math>\pm 0.00</math> เมตร ที่ระดับถนนซอยเจริญสุข 67 (ถนนซอยเลิศสุข) บริเวณด้านหน้าโครงการ) จึงคาดว่าจะไม่ได้รับผลกระทบจากการเกิดน้ำท่วม</li> </ul> | <ul style="list-style-type: none"> <li>โครงการออกแบบตำแหน่งห้องระบบไฟฟ้าอยู่บริเวณชั้นที่ 2 ภายในอาคารโครงการที่ระดับ + 2.8 เมตร ทั้งนี้จึงไม่ได้รับผลกระทบจากการเกิดน้ำท่วม</li> </ul> | - | ภาพที่ 2-17 |

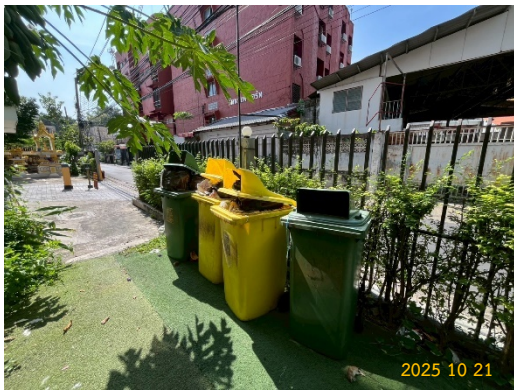
ภาพที่ 2-18 ถังรองรับขยะมูลฝอย

| องค์ประกอบทางสิ่งแวดล้อม | มาตรการป้องกันและแก้ไขผลกระทบสิ่งแวดล้อม | รายละเอียดการปฏิบัติตามมาตรการฯ | ปัญหา/อุปสรรคและแนวทางแก้ไข | เอกสารและภาพถ่ายประกอบมาตรการฯ |
|---|---|---|---|---|
| 3.4 การจัดการมูลฝอย | <p>1) โครงการจะจัดเตรียมถังมูลฝอยวางไว้ในอาคารโดยมีรายละเอียดดังนี้</p> <ul style="list-style-type: none"> <li>- ห้องสำนักงานนิติบุคคล โครงการจะตั้งถังมูลฝอยขนาด 50 ลิตร จำนวน 3 ถัง (ถังมูลฝอยแห้ง 1 ถัง ถังมูลฝอยเปียก 1 ถัง และถังมูลฝอยอันตราย) ไว้ภายในห้องสำนักงานโดยในแต่ละวันจะมีพนักงานรวบรวมมูลฝอยไปยังห้องพักมูลฝอยรวม</li> <li>- ห้องแอโรบิก โครงการจะตั้งถังมูลฝอยขนาด 50 ลิตร จำนวน 3 ถัง (ถังมูลฝอยแห้ง 1 ถัง ถังมูลฝอยเปียก 1 ถัง และถังมูลฝอยอันตราย) ไว้ภายในห้องแอโรบิก โดยในแต่ละวันจะมีพนักงานรวบรวมมูลฝอยไปยังห้องพักมูลฝอยรวม</li> <li>- ชั้นพักอาศัย (ชั้นที่ 3-8) โครงการจะจัดให้มีห้องพักมูลฝอยประจำชั้น ขนาดพื้นที่ 2.15 ตารางเมตร บริเวณด้านข้างลิฟต์ ภายในแต่ละห้องจะตั้งถังมูลฝอยขนาด 240 ลิตร จำนวน 2 ถัง (ถังมูลฝอยแห้ง 1 ถังและถังมูลฝอยเปียก 1 ถัง) และถังมูลฝอยอันตรายขนาด 50 ลิตรจำนวน 1 ถัง โดยในแต่ละวันโดยในแต่ละวันจะมีพนักงานรวบรวมมูลฝอยไปยังห้องพักมูลฝอยรวม</li> <li>- พื้นที่ส่วนกลางอื่นๆ เช่น ชั้นที่จอดรถ ทางเดินโครงการ จะตั้งถังมูลฝอยขนาด 120 ลิตร กระจายตามพื้นที่ที่เหมาะสม โดยในแต่ละวันจะมีพนักงานรวบรวมมูลฝอยไปยังห้องพักมูลฝอยรวม</li> </ul> <p>2) ติดตั้งป้ายประชาสัมพันธ์ภายในพื้นที่โครงการรณรงค์ให้ผู้พักอาศัยคัดแยกมูลฝอยที่สามารถนำกลับมาใช้ได้โดยตรง เช่น ถุงพลาสติก และถุงกระดาษ นำกลับมาใช้ใหม่เพื่อลดปริมาณมูลฝอยของโครงการ</p> | <p>- โครงการมีการจัดเตรียมถังมูลฝอยแยกประเภทไว้บริเวณห้องสำนักงานนิติบุคคล ห้องออกกำลังกาย และห้องพักมูลฝอยประจำชั้น และพื้นที่ส่วนกลางบริเวณอื่นๆ และจัดให้มีแม่บ้านคอยทำความสะอาด และเก็บรวบรวมจุดพักมูลฝอยและประสานงานให้สำนักงานเขตบางพลัดเข้ามาเก็บขนไปกำจัด</p> <p>- ทางโครงการมีการประชาสัมพันธ์ภายในพื้นที่โครงการรณรงค์ให้ผู้พักอาศัยคัดแยกมูลฝอยที่สามารถนำกลับมาใช้ได้โดยตรง เช่น ถุงพลาสติก และถุงกระดาษ นำกลับมาใช้ใหม่เพื่อลดปริมาณมูลฝอยของโครงการ</p> | - | <p>ภาพที่ 2-18<br/>ภาพที่ 2-19</p> <p>ภาพที่ 2-20</p> |

| องค์ประกอบทางสิ่งแวดล้อม | มาตรการป้องกันและแก้ไขผลกระทบสิ่งแวดล้อม | รายละเอียดการปฏิบัติตามมาตรการฯ | ปัญหา/อุปสรรคและแนวทางแก้ไข | เอกสารและภาพถ่ายประกอบมาตรการฯ |
|---|---|---|---|---|
| 3.4 การจัดการมูลฝอย (ต่อ) | 2) ห้องพักมูลฝอยเปียก ความกว้าง 1.2 เมตรความยาว 1.3 เมตร ความจุ 2.34 ลูกบาศก์เมตร (คิดที่ความสูงกองมูลฝอย 1.5 เมตร) ซึ่งสามารถรองรับมูลฝอยเปียก ได้แก่ มูลฝอยย่อยสลายปริมาณ 0.69 ลูกบาศก์เมตร/วัน ได้อย่างเพียงพอ 3.4 เท่า โดยภายในจะตั้งถังมูลฝอยเปียกขนาด 240 ลิตร จำนวน 3 ถัง เพื่อรองรับมูลฝอยอีกชั้นหนึ่ง ป้องกันการกระจายของมูลฝอยกรณีที่เกิดขจัด | - โครงการจัดให้มีห้องพักมูลฝอยประจำชั้นโดยภายในจะตั้งภาชนะรองรับมูลฝอยแยกประเภท และจัดให้มีแม่บ้านคอยทำความสะอาดและเก็บรวบรวมมูลฝอยไปยังห้องพักมูลฝอยรวมซึ่งสามารถรองรับได้อย่างเพียงพอโดยไม่มีมูลฝอยตกค้างเพื่อป้องกันการเป็นแหล่งเพาะพันธุ์ของเชื้อโรคและสัตว์ที่เป็นพาหะนำโรค | - | ภาพที่ 2-18<br>ภาพที่ 2-19 |

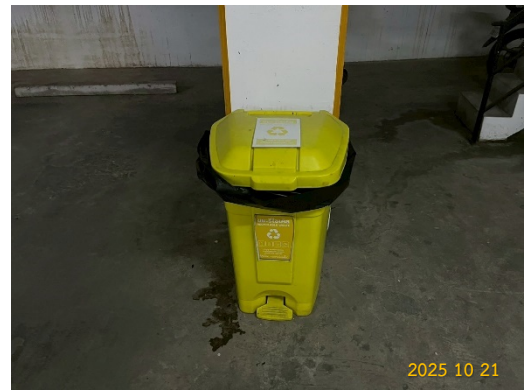
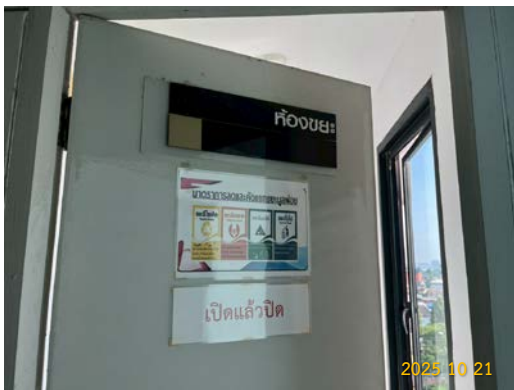
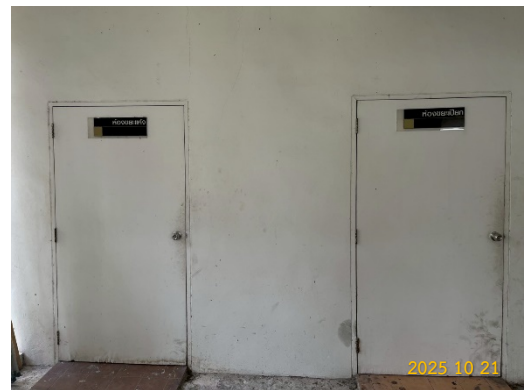
ภาพที่ 2-19 ห้องพักมูลฝอย

| องค์ประกอบทางสิ่งแวดล้อม | มาตรการป้องกันและแก้ไขผลกระทบสิ่งแวดล้อม | รายละเอียดการปฏิบัติตามมาตรการฯ | ปัญหา/อุปสรรคและแนวทางแก้ไข | เอกสารและภาพถ่ายประกอบมาตรการฯ |
|---|---|---|---|---|
| | 4) ควบคุมพนักงานไม่ให้นำมูลฝอยมากองไว้เพื่อรอการเก็บขนอย่างเคร่งครัด | - ทางโครงการไม่อนุญาตให้พนักงานไม่ให้นำมูลฝอยมากองไว้เพื่อรอการเก็บขน พนักงานทำความสะอาดจะต้องนำมูลฝอยทั้งหมดไปรวบรวมไว้ยังห้องพักมูลฝอยรวมเท่านั้น | - | ภาพที่ 2-19 |
| | 7) จัดให้มีห้องพักมูลฝอยรวม โดยแบ่งเป็นห้องพักมูลฝอยแห้ง และห้องพักมูลฝอยเปียกอย่างชัดเจน ซึ่งห้องพักมูลฝอยแต่ละห้องสามารถรองรับมูลฝอยแต่ละประเภทได้ไม่น้อยกว่า 3 เท่าของปริมาณมูลฝอยที่เกิดขึ้น ดังนี้ | - โครงการจัดให้มีห้องพักมูลฝอยรวม โดยแบ่งเป็นห้องพักมูลฝอยแห้งห้องพักมูลฝอยเปียกและห้องพักมูลฝอยอันตรายอย่างชัดเจน ซึ่งห้องพักมูลฝอยแต่ละห้องสามารถรองรับมูลฝอยแต่ละประเภทได้ไม่น้อยกว่า 3 เท่า | - | ภาพที่ 2-19 |

| องค์ประกอบทางสิ่งแวดล้อม | มาตรการป้องกันและแก้ไขผลกระทบสิ่งแวดล้อม | รายละเอียดการปฏิบัติตามมาตรการฯ | ปัญหา/อุปสรรคและแนวทางแก้ไข | เอกสารและภาพถ่ายประกอบมาตรการฯ |
|---|---|---|---|---|
| | 9) ห้องพักมูลฝอยรวมจะปิดมิดชิด เพื่อป้องกันกลิ่นรบกวน ผู้อยู่อาศัยและชุมชนบริเวณใกล้เคียง โดยจะเปิดเฉพาะช่วงที่มีการเก็บขนมูลฝอยเท่านั้น | - ทางโครงการมีการออกแบบให้ห้องพักมูลฝอยรวมมีประตูปิดมิดชิด และกำชับให้พนักงานเปิดเฉพาะในช่วงที่มีการเก็บขนมูลฝอยเท่านั้น | - | ภาพที่ 2-19 |

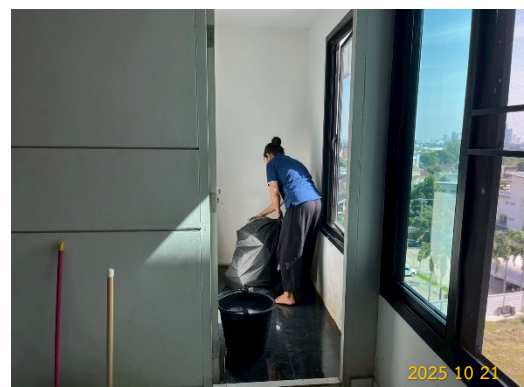
ภาพที่ 2-21 พนักงานทำความสะอาดจัดเก็บมูลฝอย

| องค์ประกอบทางสิ่งแวดล้อม | มาตรการป้องกันและแก้ไขผลกระทบสิ่งแวดล้อม | รายละเอียดการปฏิบัติตามมาตรการฯ | ปัญหา/อุปสรรคและแนวทางแก้ไข | เอกสารและภาพถ่ายประกอบมาตรการฯ |
|---|---|---|---|---|
| 3.4 การจัดการมูลฝอย (ต่อ) | 3) จัดให้มีพนักงานทำความสะอาดมาจัดเก็บมูลฝอยไปไว้ยังห้องพักมูลฝอยรวมของโครงการต่อไป | - ทางโครงการจัดให้มีพนักงานทำความสะอาดมาจัดเก็บมูลฝอยจากชั้นพักอาศัยเป็นประจำทุกวัน พร้อมทั้งตรวจสอบความสะอาดของห้องพักมูลฝอยประจำชั้นพักอาศัยทุกครั้ง | - | ภาพที่ 2-21 |
| | 5) การเก็บมูลฝอยในถุงต้องไม่ให้มีปริมาณ หรือน้ำหนักมากเกินไป ซึ่งบรรจุปริมาณมูลฝอยประมาณ 3 ใน 4 ของถุง | - โครงการมีการควบคุมให้มีการเก็บมูลฝอยโดยบรรจุในถุงขยะในปริมาณที่เหมาะสมกับขนาดของถุงบรรจุมูลฝอย เพื่อป้องกันการกระจัดกระจายของมูลฝอย กรณีถุงบรรจุมูลฝอยฉีกขาด | - | ภาพที่ 2-21 |
| | 6) ก่อนรวบรวมมูลฝอยจากจุดต่างๆ ไปยังห้องพักมูลฝอยรวม ต้องมัดปากถุงให้แน่นเพื่อป้องกันมูลฝอยกระจัดกระจายและสะดวกต่อการขนย้าย | - ทางโครงการมีการกำชับให้พนักงานทำความสะอาดมัดปากถุงให้แน่นทุกครั้ง ก่อนที่จะเก็บขนไปรวบรวมไว้ยังห้องพักมูลฝอยรวม | - | ภาพที่ 2-21 |

| องค์ประกอบทางสิ่งแวดล้อม | มาตรการป้องกันและแก้ไขผลกระทบสิ่งแวดล้อม | รายละเอียดการปฏิบัติตามมาตรการฯ | ปัญหา/อุปสรรคและแนวทางแก้ไข | เอกสารและภาพถ่ายประกอบมาตรการฯ |
|---|---|---|---|---|
| | 8) จัดให้มีการทำความสะอาดห้องพักมูลฝอยรวมอย่างสม่ำเสมอ สัปดาห์ละ 1 ครั้ง เพื่อป้องกันการเพาะตัวของเชื้อโรค | - โครงการมอบหมายให้พนักงานทำความสะอาดห้องพักมูลฝอยรวมทุกครั้งหลังจากที่สำนักงานเขตเข้ามาเก็บขนขยะมูลฝอยเสร็จ | - | ภาพที่ 2-21 |

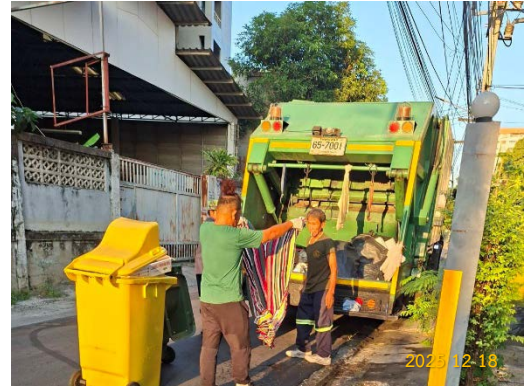
ภาพที่ 2-23 สำนักงานเขตเข้ามาเก็บขยะ

| องค์ประกอบทางสิ่งแวดล้อม | มาตรการป้องกันและแก้ไขผลกระทบสิ่งแวดล้อม | รายละเอียดการปฏิบัติตามมาตรการฯ | ปัญหา/อุปสรรคและแนวทางแก้ไข | เอกสารและภาพถ่ายประกอบมาตรการฯ |
|---|---|---|---|---|
| 3.4 การจัดการมูลฝอย (ต่อ) | 12) ติดตามประสานงานการจัดเก็บมูลฝอยของสำนักงานเขตบางพลัด ให้มาเก็บมูลฝอยจากโครงการอย่างสม่ำเสมอโดยไม่มีการตกค้าง | - ทางโครงการมีการประสานงานกับสำนักงานเขตบางพลัดให้เข้ามาเก็บมูลฝอยจากโครงการอย่างสม่ำเสมอ | - | ภาพที่ 2-23<br>ภาคผนวกที่ 3-4 |

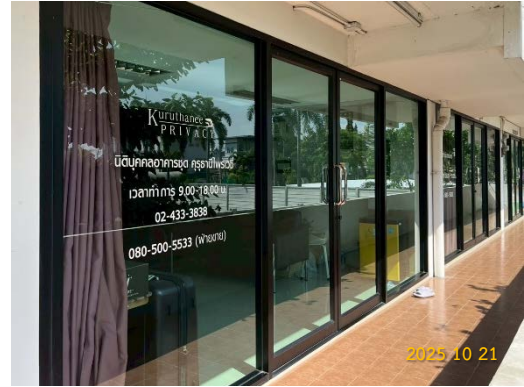
ภาพที่ 2-57 สำนักงานนิติบุคคลอาคารชุด

| องค์ประกอบทางสิ่งแวดล้อม | มาตรการป้องกันและแก้ไขผลกระทบสิ่งแวดล้อม | รายละเอียดการปฏิบัติตามมาตรการฯ | ปัญหา/อุปสรรคและแนวทางแก้ไข | เอกสารและภาพถ่ายประกอบมาตรการฯ |
|---|---|---|---|---|
| 4.6 การดูแลสิ่งแวดล้อม<br>วิฤตและบดบังสิ่งแวดล้อม<br>โทรทัศน์ | - โครงการจะทำหนังสือแจ้งผู้พักอาศัยที่อยู่ใกล้เคียงพื้นที่โครงการ ซึ่งอาจเป็นผู้ที่ได้รับผลกระทบด้านการบดบังสิ่งแวดล้อม โทรทัศน์จากอาคารโครงการ ณ วันที่เริ่มก่อสร้าง เพื่อให้ผู้พักอาศัยที่อยู่ใกล้เคียงโครงการที่ได้รับผลกระทบดังกล่าวสามารถติดต่อกับโครงการได้ โดยโครงการจะดำเนินการติดตั้งจานรับสัญญาณดาวเทียมให้กับผู้ได้รับผลกระทบเหล่านี้หลังจากได้รับแจ้ง 2 สัปดาห์ รวมทั้งจะดำเนินการปรับจานรับสัญญาณดาวเทียมให้กับบ้านพักอาศัยที่มีจานรับสัญญาณดาวเทียมอยู่แล้ว และได้รับผลกระทบจากอาคารโครงการ แต่หากทั้ง 2 ฝ่าย (บริษัท เสน่ห์ภูมิบ้านและคอนโด จำกัด) และผู้พักอาศัยที่อยู่ข้างเคียงที่อาจได้รับผลกระทบ ไม่สามารถตกลงร่วมกันได้ ให้ใช้ลักษณะไตรภาคี เพื่อเจรจาหาข้อตกลงร่วมกัน ซึ่งเงื่อนไขในการดำเนินการตามมาตรการดังกล่าวโครงการจะเป็นผู้รับผิดชอบค่าใช้จ่าย โดยความรับผิดชอบจะสิ้นสุดลงหลังจากจดทะเบียนอาคารชุดแล้วเสร็จ 1 ปี | - โครงการจัดให้มีห้องสำนักงานนิติบุคคลอาคารชุดและมีเจ้าหน้าที่สำหรับรับเรื่องร้องเรียนจากผู้ได้รับผลกระทบจากการดำเนินโครงการ ทั้งผู้พักอาศัยในโครงการและผู้พักอาศัยบริเวณใกล้เคียง โครงการมีมาตรการชดเชยความเสียหายให้แก่ผู้ได้รับผลกระทบ แต่ ณ ปัจจุบันยังไม่มีกรร้องเรียนในเรื่องดังกล่าว | - | ภาพที่ 2- 57 |
