รายงานผลการปฏิบัติตามมาตรการป้องกันและ  
แก้ไขผลกระทบสิ่งแวดล้อมและ  
มาตรการติดตามตรวจสอบคุณภาพสิ่งแวดล้อม  
โครงการ The Valley 23° Estate  
(กรกฎาคม ถึง ธันวาคม 2568)

มกราคม 2569

**รายงานผลการปฏิบัติตามมาตรการป้องกันและแก้ไขผลกระทบสิ่งแวดล้อม และมาตรการติดตามตรวจสอบ  
ผลกระทบสิ่งแวดล้อม โครงการ The Valley 23° Estate (ระยะดำเนินการ)**

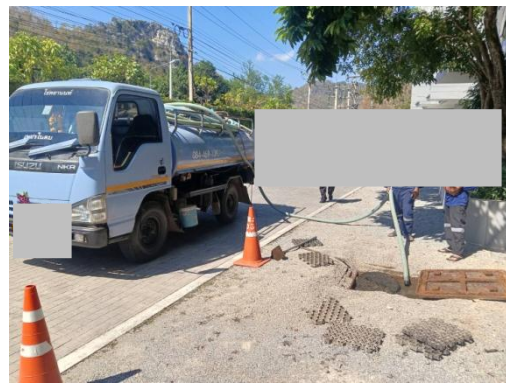
สูบน้ำทิ้งระบบบำบัดน้ำเสียไปกำจัด

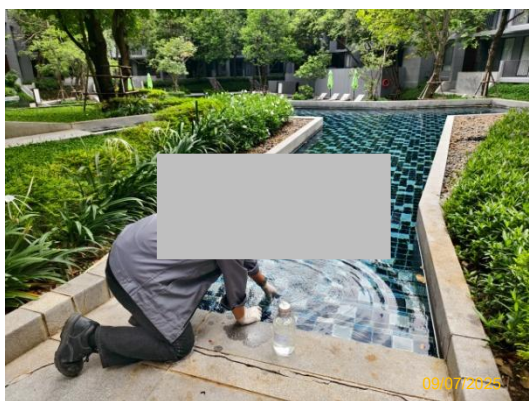
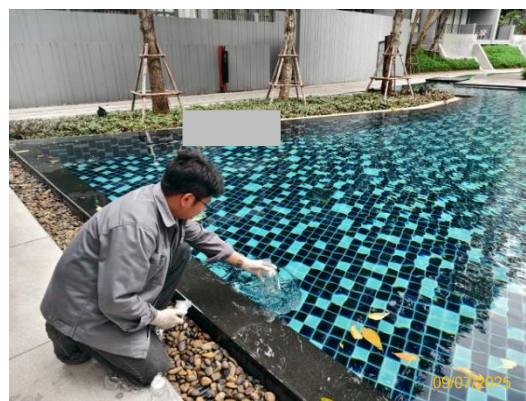
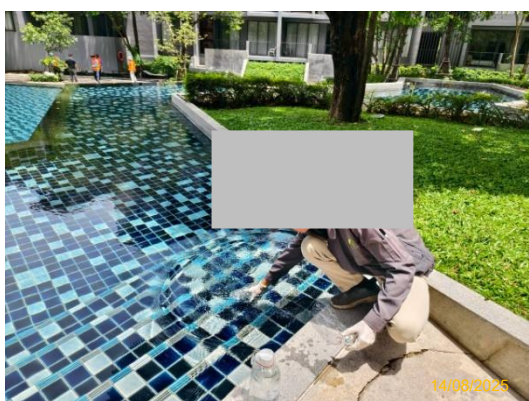
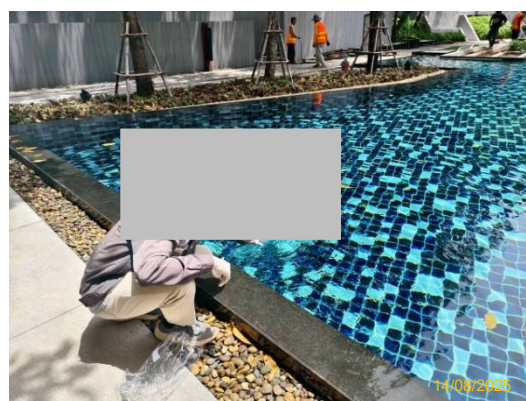
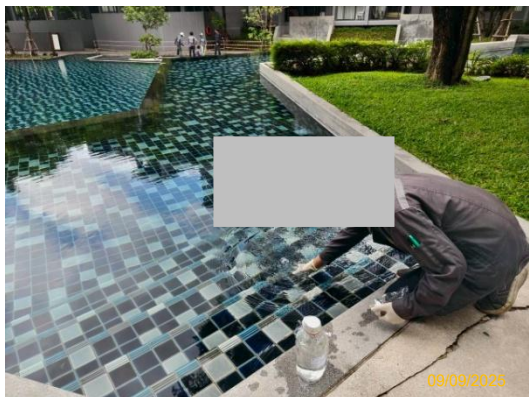
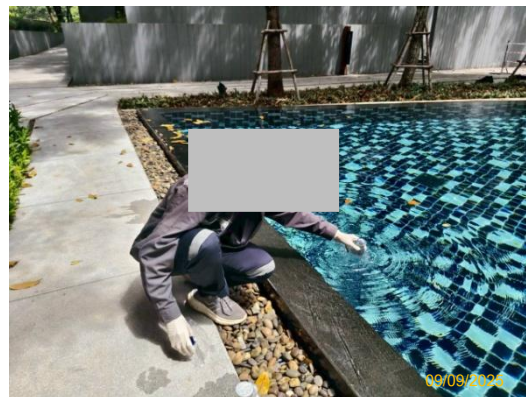
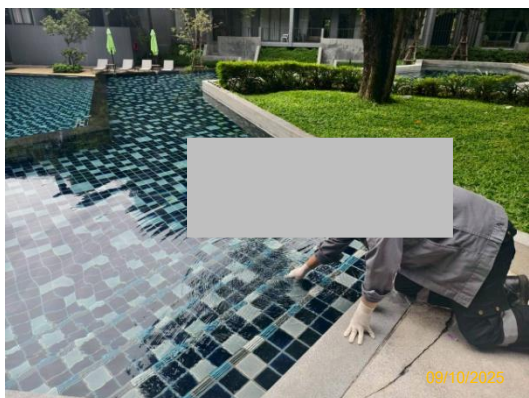
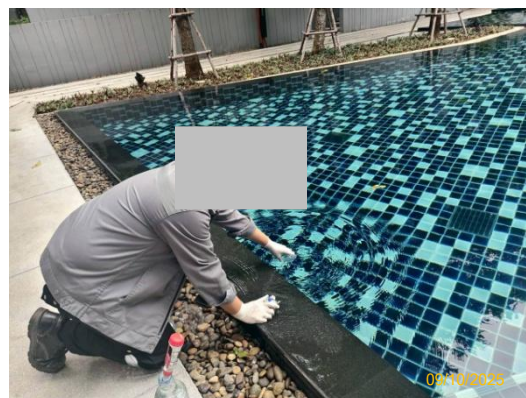
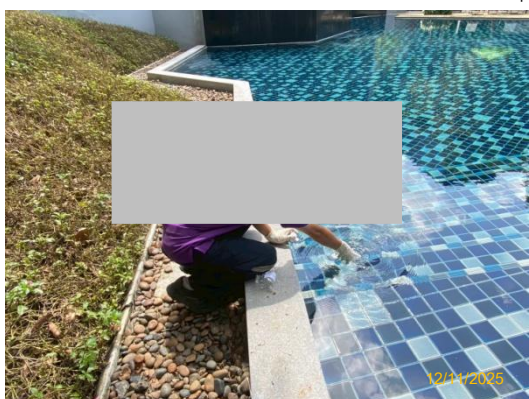
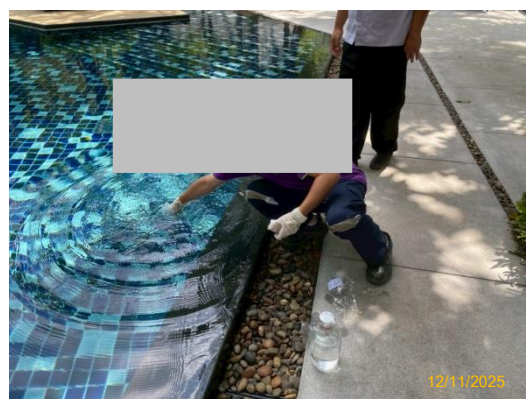
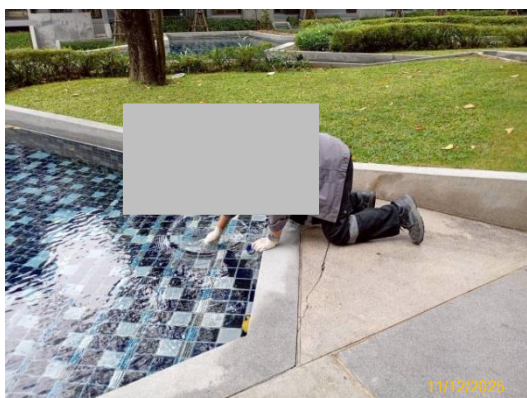
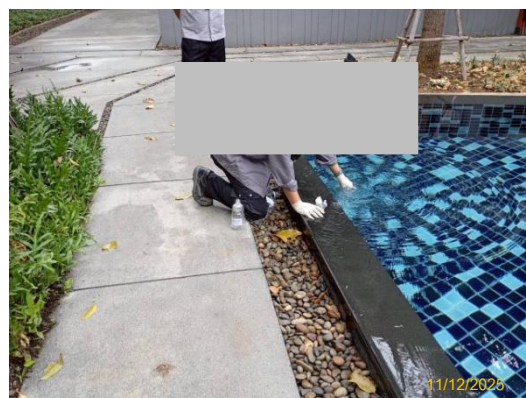
ภาพที่ 3.5-3 แสดงการเก็บตัวอย่างคุณภาพน้ำสระว่ายน้ำ ระหว่างเดือนกรกฎาคม-ธันวาคม พ.ศ. 2568

จากการวิเคราะห์คุณภาพน้ำสระว่ายน้ำของโครงการ The Valley 23° Estate พบว่า ทุกพารามิเตอร์ มีค่าอยู่ในเกณฑ์มาตรฐานอ้างอิงตามพระราชบัญญัติการสาธารณสุข พ.ศ. 2535 เรื่อง การควบคุมการประกอบกิจการสระว่ายน้ำ หรือกิจการอื่นๆ ในทำนองเดียวกัน
