รายงานผลการปฏิบัติตามมาตรการป้องกันและแก้ไขผลกระทบสิ่งแวดล้อม  
และมาตรการติดตามตรวจสอบผลกระทบสิ่งแวดล้อม  
โครงการเหมืองแร่หินอุตสาหกรรมชนิดหินปูน เพื่ออุตสาหกรรมก่อสร้าง  
ของบริษัท ศิลามาตรศรี จำกัด ประทานบัตรเลขที่ 33752/16331  
ตั้งอยู่หมู่ที่ 13 ตำบลพลับพลาไชย อำเภอกู่ทอง จังหวัดสุพรรณบุรี

ระหว่างเดือนกรกฎาคม – ธันวาคม 2568

Environment Research &  
Technology Co., Ltd.

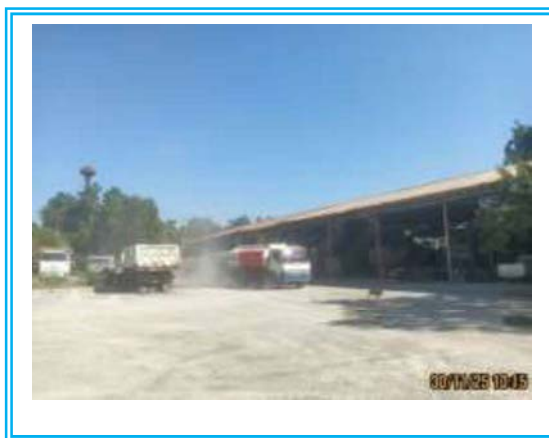
รูปที่ 2.8-1 ฉีดพรมน้ำตามเส้นทางขนส่งแร่

การทำเหมืองโดยวิธีเหมืองหาบ จะไม่มีการใช้น้ำในการดำเนินการแต่อย่างใด จะมีเพียงการใช้น้ำเพื่อป้องกันการฟุ้งกระจายของฝุ่นเท่านั้น โดยใช้รถบรรทุกทุกน้ำทำการฉีดพรมน้ำตามเส้นทางลำเลียง หน้าเหมือง และบริเวณที่มีการฟุ้งกระจายของฝุ่นภายในพื้นที่โครงการ การฉีดพรมน้ำตามเส้นทางขนส่งแร่ แสดงดังรูปที่ 2.8-1

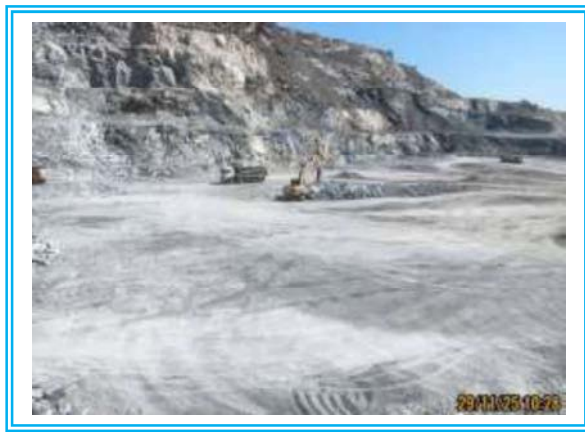
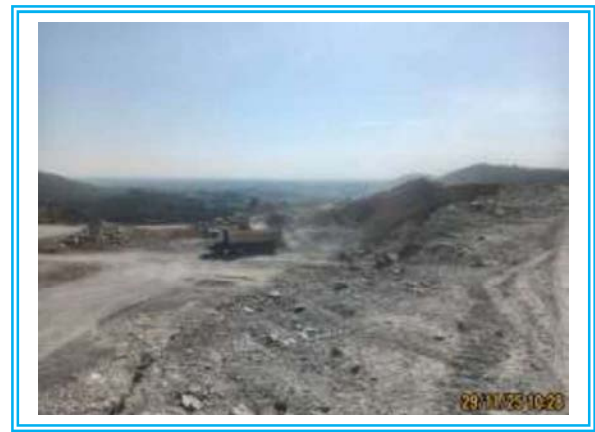
รูปที่ 2.10-1 สภาพหน้าเหมืองในปัจจุบัน

การเปิดหน้าเหมืองจะเป็นลักษณะขั้นบันได (Benching Method) โดยให้ความสูงของขั้นบันไดไม่เกิน 10 เมตร และมีความกว้างไม่เกิน 10 เมตร หน้าเหมืองของแต่ละขั้นบันไดมีความลาดเอียงจากแนวตั้งประมาณ 0-10 องศา ทั้งนี้จะรักษาน้ำเหมืองให้มีความลาดเอียงรวม (Overall Slope) โดยเฉลี่ยไม่เกิน 45 องศา ตลอดจนหลีกเลี่ยงการเดินหน้าเหมืองที่มีชั้นหินเอียงเข้าหาหน้าเหมือง ซึ่งจะทำให้บริเวณหน้าเหมืองมีสภาพที่ปลอดภัยอยู่เสมอ แต่ถ้าหากมีความจำเป็นที่จะต้องเปิดหน้าเหมืองในบริเวณดังกล่าว ก็จะทำเหมืองด้วยความระมัดระวังเป็นพิเศษ สภาพหน้าเหมืองในปัจจุบันของโครงการ แสดงดังรูปที่ 2.10-1
