รายงานผลการปฏิบัติตามมาตรการป้องกันและ  
แก้ไขผลกระทบสิ่งแวดล้อมและ  
มาตรการติดตามตรวจสอบคุณภาพสิ่งแวดล้อม  
โครงการ WALDEN Asoke (วอลเดิน อโศก)  
(กรกฎาคม ถึง ธันวาคม 2568)

มกราคม 2569

**รายงานผลการปฏิบัติตามมาตรการป้องกันและแก้ไขผลกระทบสิ่งแวดล้อม และมาตรการติดตามตรวจสอบ  
ผลกระทบสิ่งแวดล้อม โครงการ WALDEN Asoke (วอลเดิน อโศก) ระยะดำเนินการ**

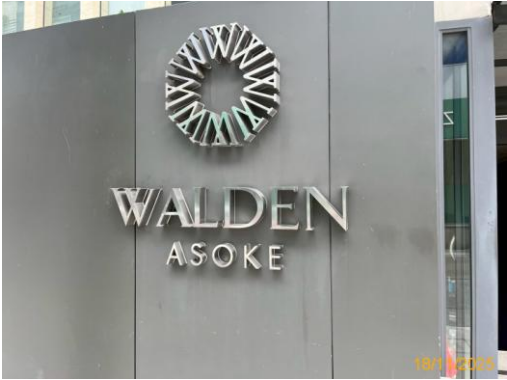
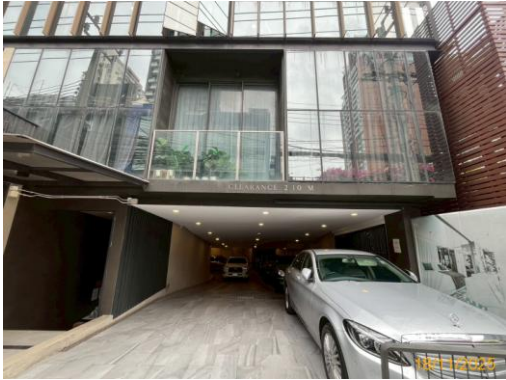
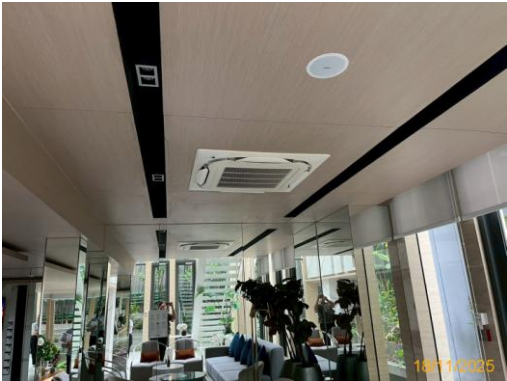
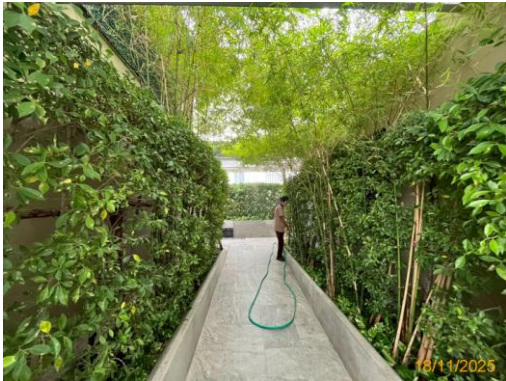
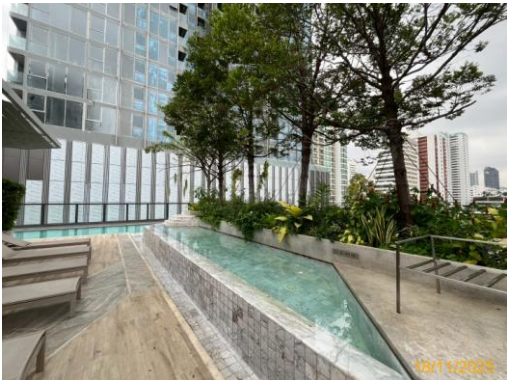
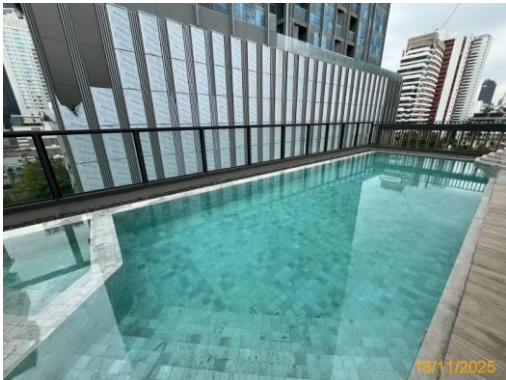
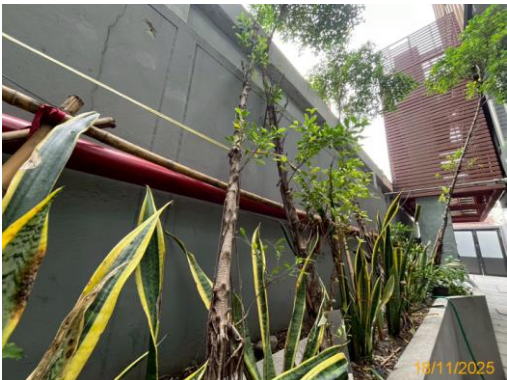
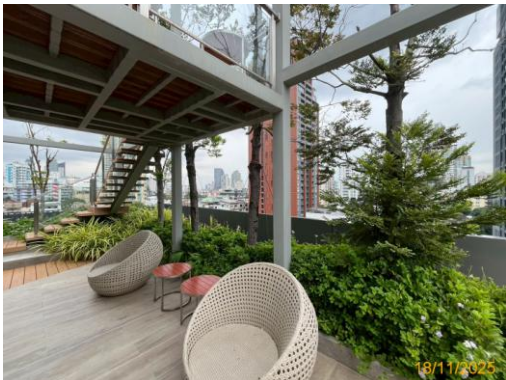
| <p>ภาพที่ 1.3-1</p> | <p>สภาพปัจจุบันของโครงการ</p> |

ดังนั้น การดำเนินการส่วนใหญ่ในปัจจุบันเป็นไปตามรายละเอียดโครงการที่กำหนดไว้ในรายงานการประเมินผลกระทบสิ่งแวดล้อม อนึ่ง ข้อมูลดังกล่าวได้จากการสำรวจพื้นที่เบื้องต้น และสอบถามข้อมูลจากนิติบุคคลอาคารชุด แสดงดังภาพที่ 1.3-1 และภาพที่ 2.2-1 และเอกสารแนบ 2

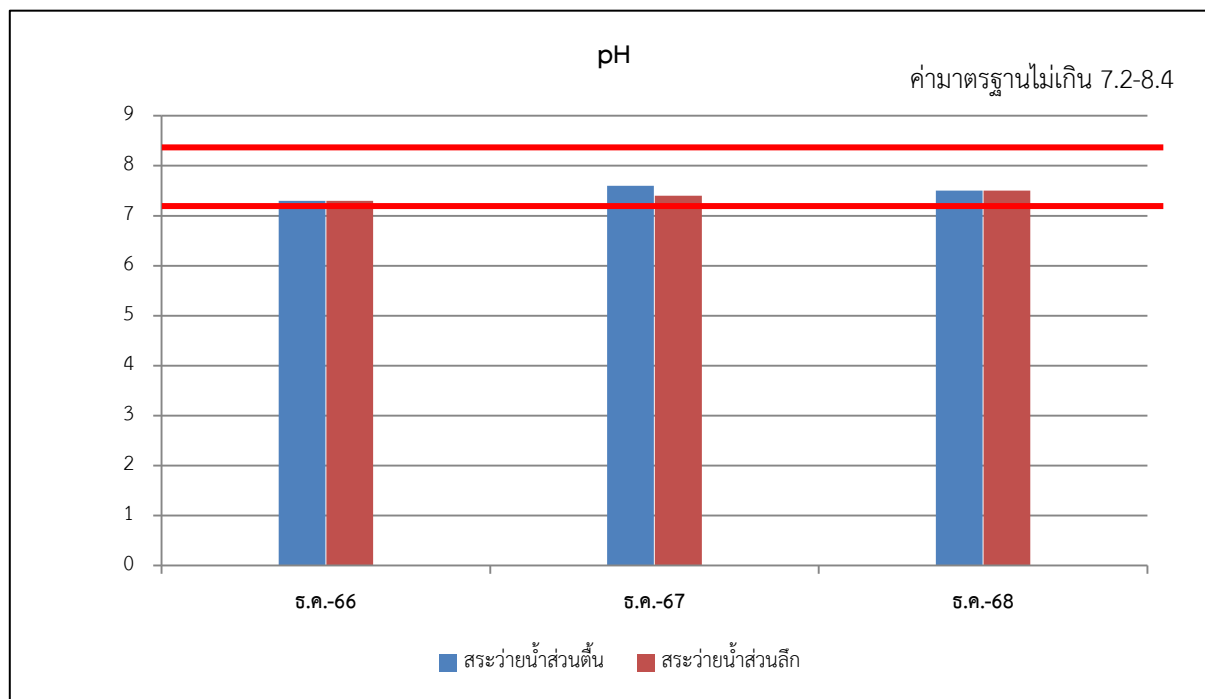
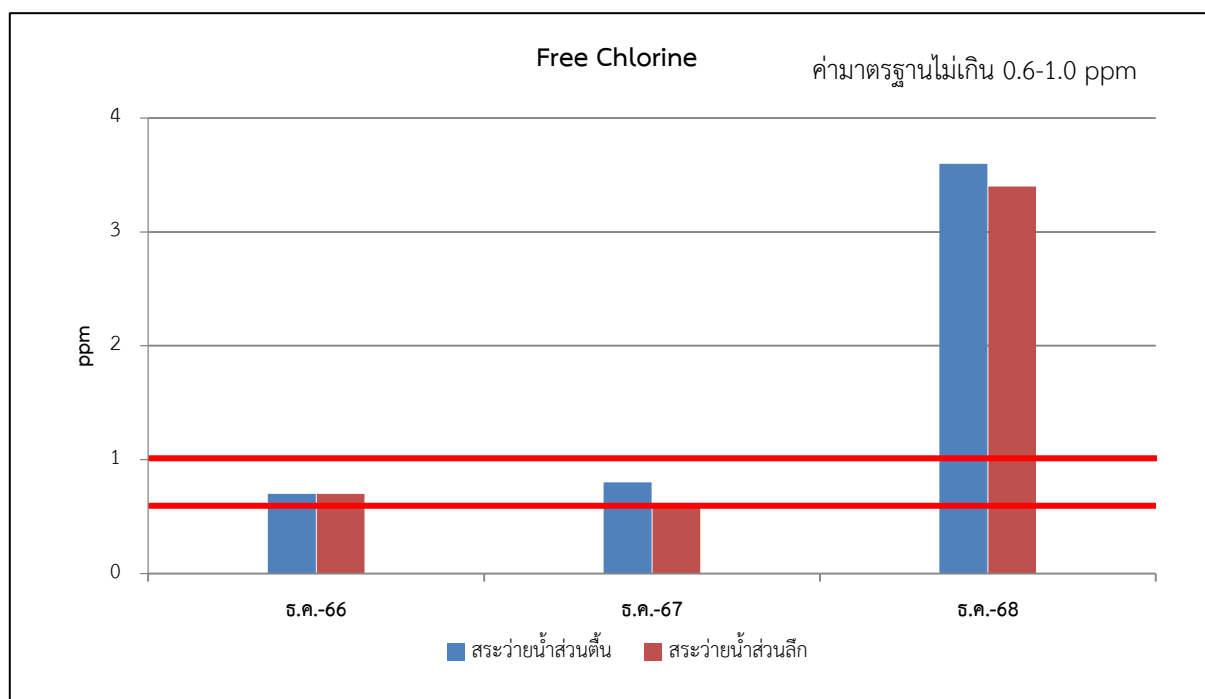
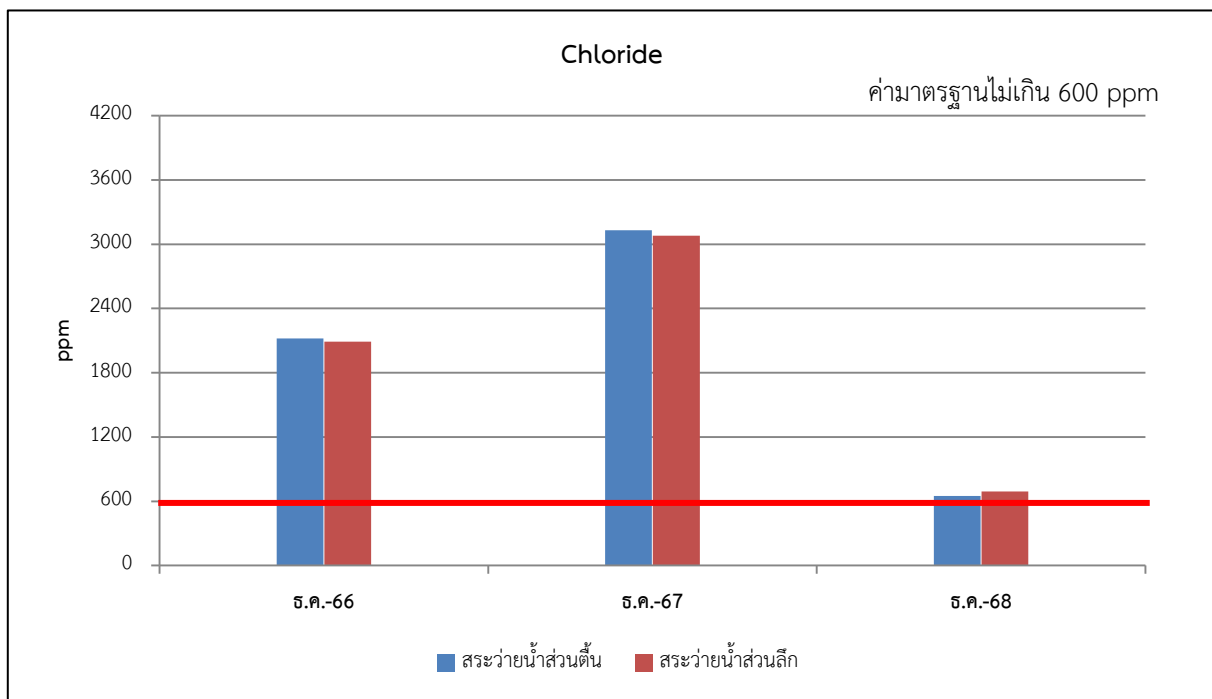
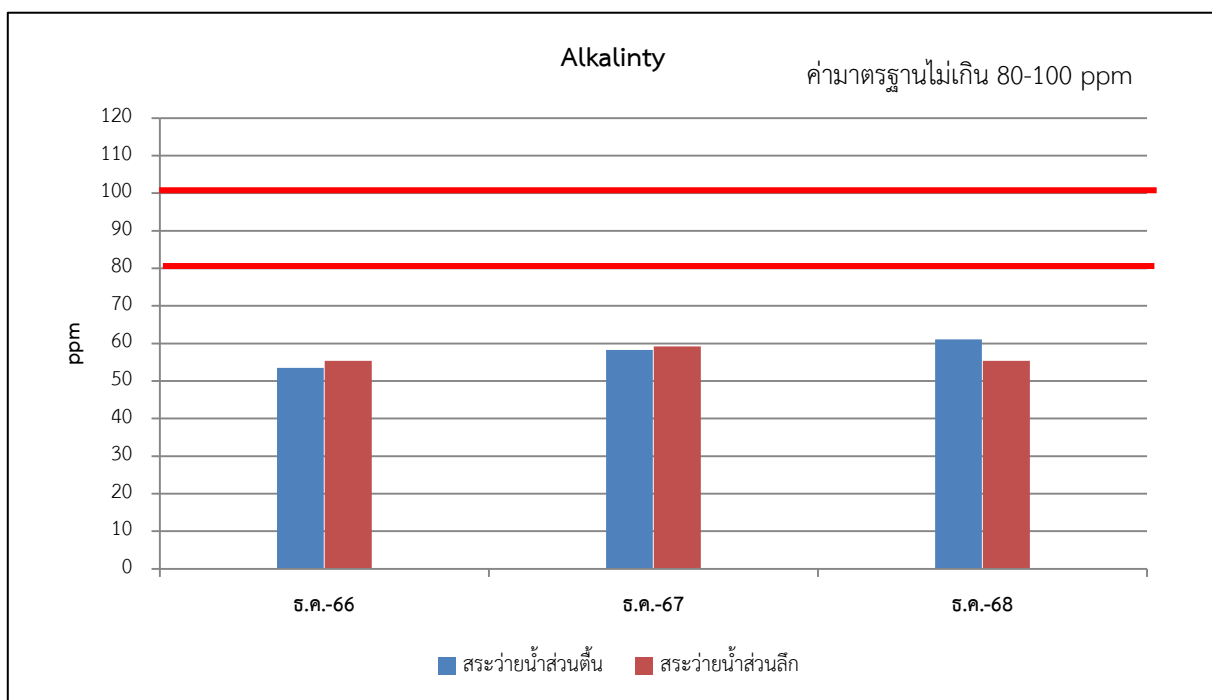
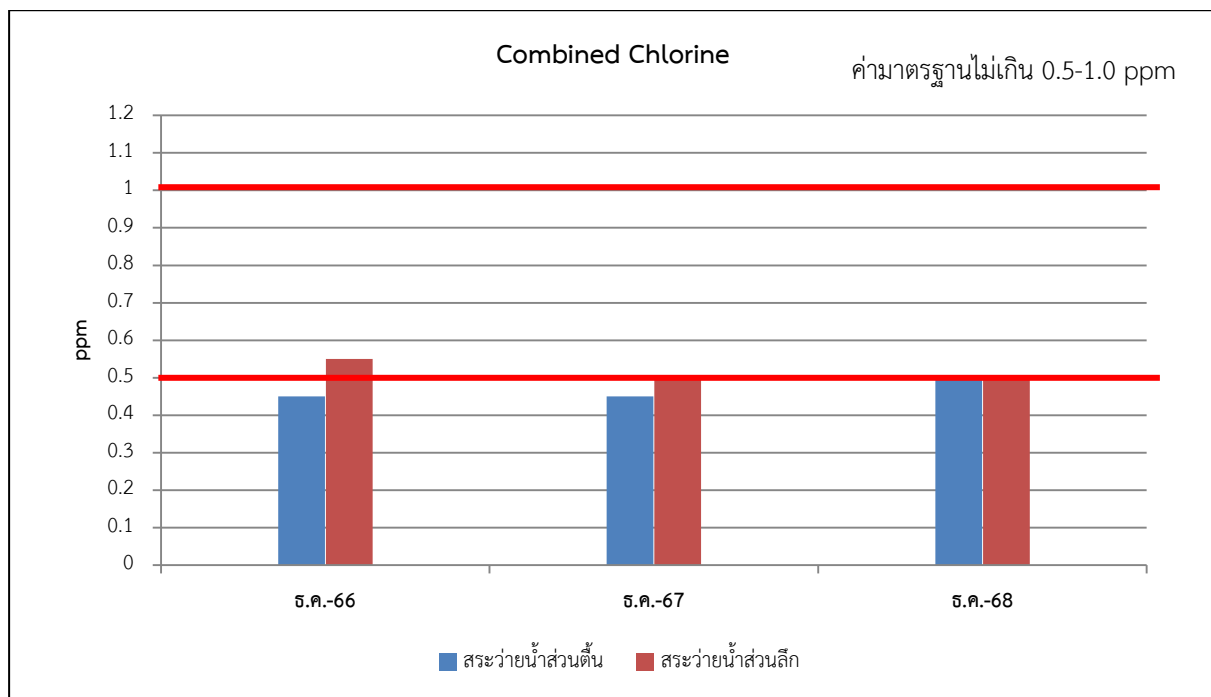
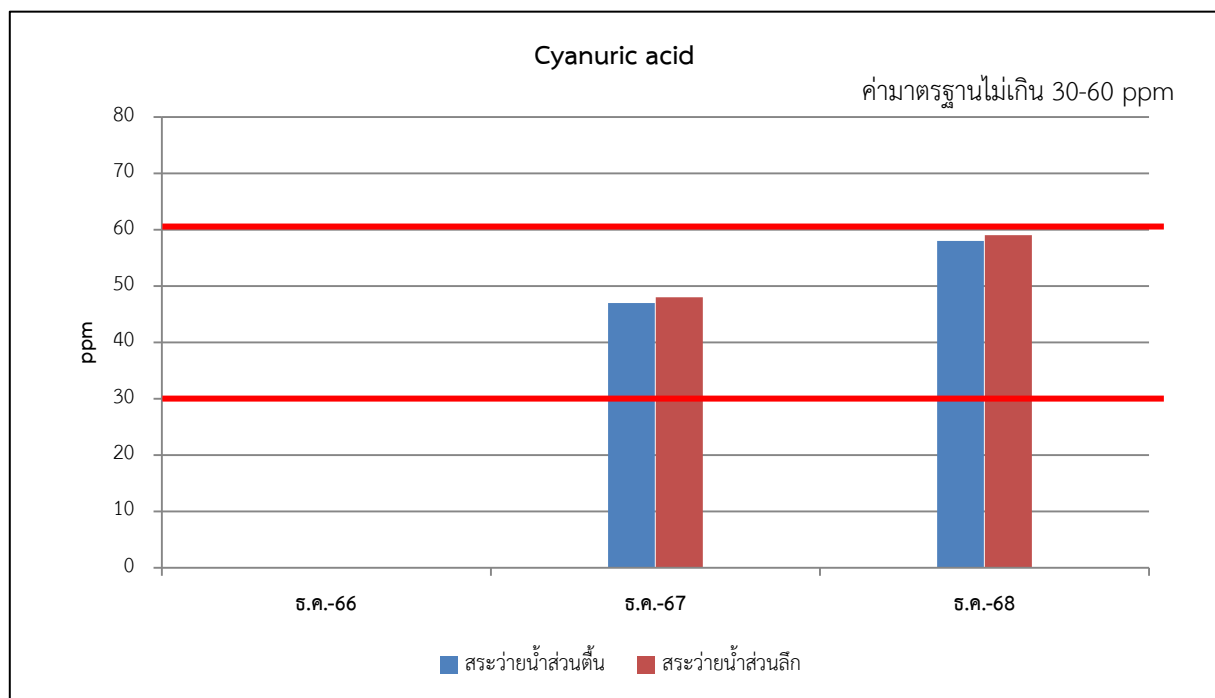
ภาพที่ 3.5-4 กราฟเปรียบเทียบผลการวิเคราะห์คุณภาพน้ำสระว่ายน้ำ

เมื่อเปรียบเทียบผลการวิเคราะห์คุณภาพน้ำสระว่ายน้ำของโครงการ WALDEN Asoke (วอลเดิน อัสคอก) ย้อนหลัง พบว่า คุณภาพน้ำสระว่ายน้ำมีแนวโน้มเป็นไปตามเกณฑ์มาตรฐานอ้างอิงตามพระราชบัญญัติการสาธารณสุข พ.ศ. 2535 เรื่อง การควบคุมการประกอบกิจการสระว่ายน้ำ หรือกิจการอื่นๆ ในทำนองเดียวกัน แสดงดังตารางที่ 3.5-5 และภาพที่ 3.5-4

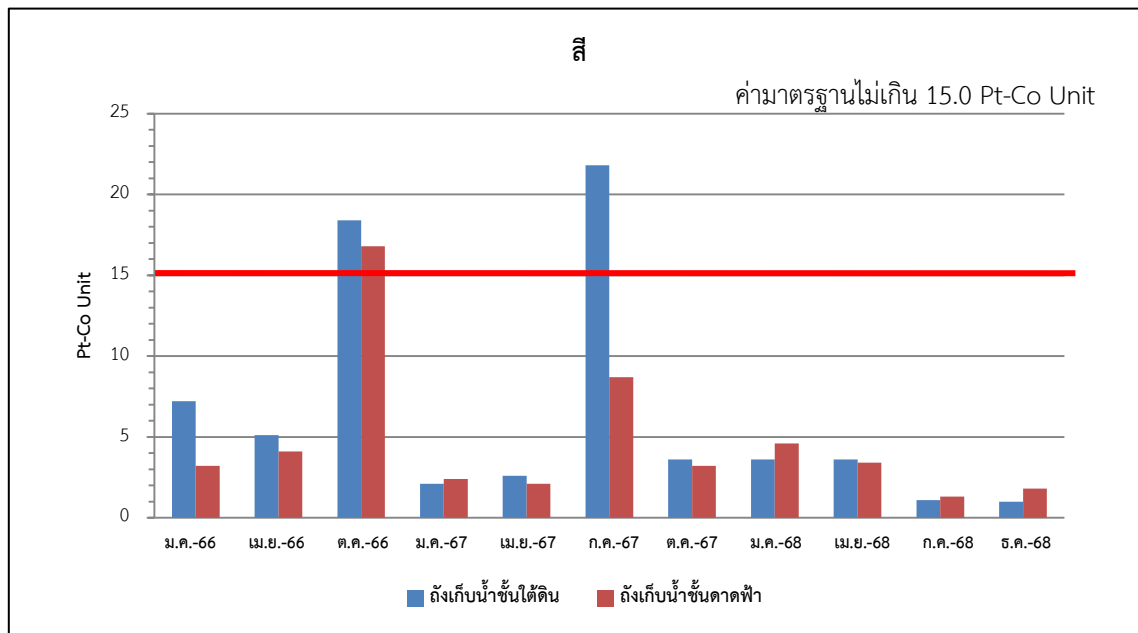
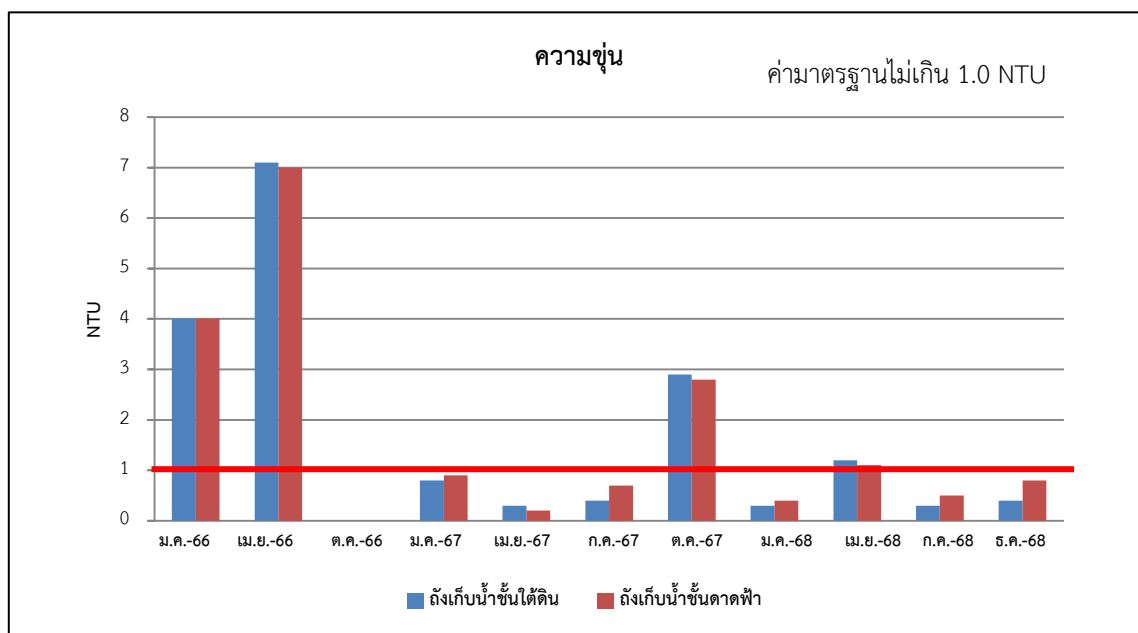
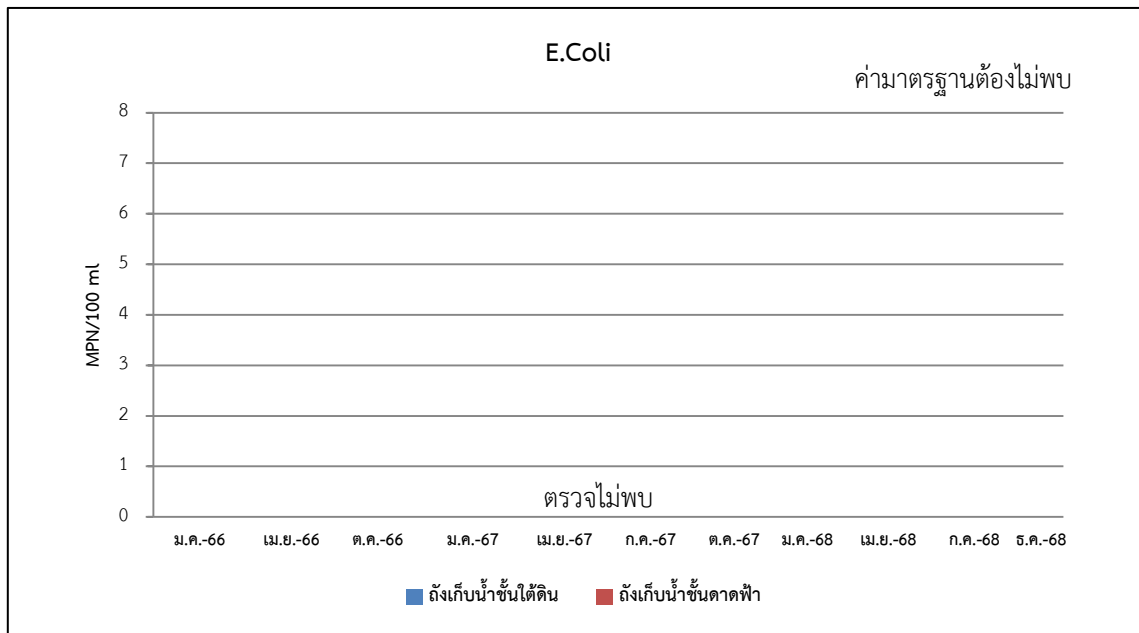
ภาพที่ 3.5-6 กราฟเปรียบเทียบผลการตรวจวิเคราะห์คุณภาพน้ำประปา

จากการวิเคราะห์คุณภาพน้ำประปาของโครงการ WALDEN Asoke (วอลเดิน อโศก) ในระหว่างเดือนกรกฎาคม-ธันวาคม พ.ศ. 2568 พบว่า ส่วนใหญ่มีค่าอยู่ในเกณฑ์มาตรฐานกำหนด ยกเว้นค่าความขุ่น ในบางเดือนมีค่าไม่เกินไปตามเกณฑ์มาตรฐานกำหนด อ้างอิงตามเกณฑ์กำหนด คุณภาพน้ำประปา การประปานครหลวง พ.ศ. 2565 แสดงดังตารางที่ 3.5-6

เมื่อเปรียบเทียบผลการวิเคราะห์คุณภาพน้ำประปาของโครงการ WALDEN Asoke (วอลเดิน อโศก) ย้อนหลัง พบว่า คุณภาพน้ำประปามีแนวโน้มเป็นไปตามเกณฑ์มาตรฐานอ้างอิงตามเกณฑ์กำหนด คุณภาพน้ำประปา การประปานครหลวง พ.ศ. 2565 แสดงดังตารางที่ 3.5-7 และภาพที่ 3.5-6
