รายงานผลการปฏิบัติตามมาตรการป้องกันและแก้ไขผลกระทบสิ่งแวดล้อม
และมาตรการติดตามตรวจสอบคุณภาพสิ่งแวดล้อม ในระยะดำเนินการ
โครงการบ้านสิริสาทร

ฉบับที่ 2/2568 ระหว่างเดือนกรกฎาคม-ธันวาคม พ.ศ. 2568

บริษัท โอกลา เทสติ้ง แอนด์ คอนซัลติง เซอร์วิส จำกัด

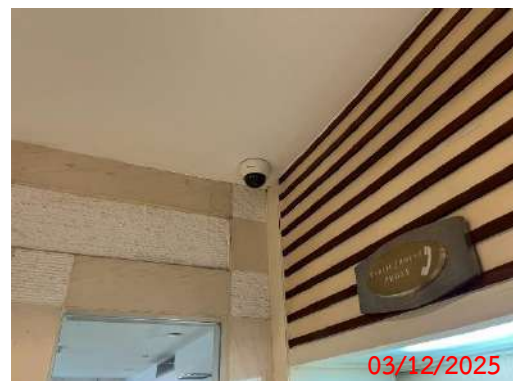
รูปที่ 2-2 เจ้าหน้าที่รักษาความปลอดภัย

2. โครงการจะจัดให้มีพนักงานรักษาความปลอดภัยคอยอำนวยความสะดวก สะดวกให้แก่ผู้พักอาศัยในการเข้า-ออกโครงการ	- มีพนักงานรักษาความปลอดภัยคอยอำนวยความสะดวกให้แก่ผู้ พักอาศัยในการเข้า-ออกโครงการ	-	รูปที่ 2-2

3. จัดให้มีป้อมพนักงานรักษาความปลอดภัย เพื่อตรวจสอบ ยานพาหนะเข้า-ออก โครงการ โดยให้มีระยะร่นเข้ามาภายใน โครงการ เพื่อป้องกันมิให้เกิดแกวคยบนถนนเย็นอากาศ 1	- มีป้อมพนักงานรักษาความปลอดภัย เพื่อตรวจสอบยานพาหนะ เข้า-ออก โครงการ โดยให้มีระยะร่นเข้ามาภายในโครงการ เพื่อ ป้องกันมิให้เกิดแกวคยบนถนนเย็นอากาศ 1	-	รูปที่ 2-2

เงื่อนไขตามมาตรการ	ผลการปฏิบัติตามมาตรการ	ปัญหา อุปสรรค ที่ไม่สามารถปฏิบัติ ตามมาตรการและแนวทางแก้ไข	ภาพประกอบ/ เอกสารสนับสนุน
4. จัดให้มีไม้กั้นรถในการเข้า-ออก โครงการเพื่อชะลอความเร็วรถ และ เพื่อให้การเข้า-ออกของรถในโครงการเป็นไปในลักษณะที่ไม่ต่อเนื่อง และไม่ตัดกระแสน้ำทางตรงบนถนนเย็นอากาศ	- มีแผงกั้นรถในการเข้า-ออก โครงการเพื่อชะลอความเร็วรถ และ เพื่อให้การเข้า-ออกของรถในโครงการเป็นไปในลักษณะที่ไม่ ต่อเนื่องและไม่ตัดกระแสน้ำทางตรงบนถนนเย็นอากาศ	-	รูปที่ 2-22
3.8 การใช้ที่ดิน	-	-	-
4. <u>คุณค่าต่อคุณภาพชีวิต</u> 4.1 สภาพเศรษฐกิจ-สังคม 4.2 ทัศนียภาพ 4.3 สาธารณสุข	- มีจุดรับเรื่องร้องเรียนที่ป้อมรถ. และจุดประสานสัมพันธ์ของ โครงการ	-	รูปที่ 2-2

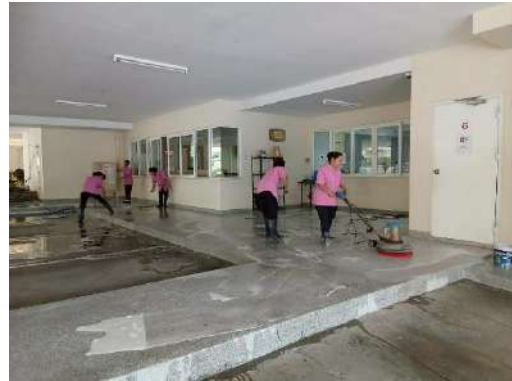
รูปที่ 2-4 ดูแลรักษาความสะอาดบริเวณถนน และพื้นที่ส่วนต่างๆ

2. หมั่นดูแลรักษาความสะอาดบริเวณถนนและพื้นที่ส่วนต่าง ๆ โดย อาจจะฉีดล้างถนนเป็นครั้งคราว	- มีพนักงานดูแลรักษาความสะอาดบริเวณถนนและพื้นที่ส่วนต่าง ๆ โดยจะฉีดล้างถนนเป็นครั้งคราว	-	รูปที่ 2-4

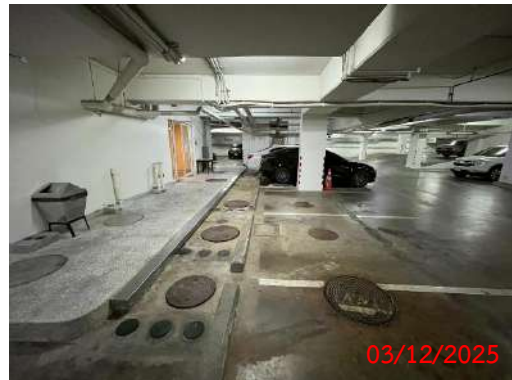
รูปที่ 2-5 ระบบบำบัดน้ำเสียอาคาร A และ อาคาร B

เงื่อนไขตามมาตรการ	ผลการปฏิบัติตามมาตรการ	ปัญหา อุปสรรค ที่ไม่สามารถปฏิบัติ ตามมาตรการและแนวทางแก้ไข	ภาพประกอบ/ เอกสารสนับสนุน
3.2 การบำบัดน้ำเสีย ระบบบำบัดน้ำเสียอาคาร A <ol style="list-style-type: none"> 1. เวลาพักเก็บเท่ากับ 10.66 ชม. โดยจะมีการตกไขมันทิ้งเป็นประจำทุกสัปดาห์ 2. น้ำเสียจากบ่อดักไขมันจะไหลเข้าสู่บ่อเกรอะ โดยมีระยะเวลา กักเก็บประมาณ 3 วัน 3. น้ำเสียจากบ่อเกรอะจะไหลเข้าสู่บ่อบำบัดน้ำเสีย โดยมีระยะเวลา กักเก็บ 9.2 ชม. 4. น้ำเสียจากบ่อบำบัดน้ำเสียจะไหลเข้าสู่บ่อเติมอากาศ ภายในบ่อจะติดตั้งเครื่องจ่ายอากาศ จำนวนทั้งหมด 3 เครื่อง (สำรอง 1 เครื่อง ใช้ งานจริง 2 เครื่อง) ประสิทธิภาพ 87.86 % ระยะเวลาพักเก็บเท่ากับ 15.1 ชม. 5. น้ำเสียจากบ่อเติมอากาศจะไหลเข้าสู่บ่อดกตะกอน ซึ่ง ตะกอนจากถังนี้จะไหลไปเก็บในบ่อบำบัดตะกอน ส่วนน้ำใสจะไหลเข้าสู่บ่อน้ำใส และไหลเข้าสู่บ่อบำบัดน้ำจากนั้นไหลสู่ท่อสาธารณะริมถนนเย็นอากาศ ทั้งนี้โครงการจะนำน้ำทิ้งที่ผ่านการบำบัดมาใช้ ในการรดน้ำต้นไม้ภายในโครงการ โดยจะมีเครื่องสูบน้ำจากบ่อน้ำใสไปยังก๊อกน้ำซึ่งติดตั้งอยู่ภายในโครงการ 6. กำหนดให้มีการสูบน้ำตะกอนไปกำจัดทุกๆ 30 วัน 	- ทางโครงการจัดให้มีระบบบำบัดน้ำเสียของโครงการ และมีผู้ดูแลให้ระบบบำบัดน้ำเสียมีประสิทธิภาพสูงสุด	-	รูปที่ 2-5

เงื่อนไขตามมาตรการ	ผลการปฏิบัติตามมาตรการ	ปัญหา อุปสรรค ที่ไม่สามารถปฏิบัติ ตามมาตรการและแนวทางแก้ไข	ภาพประกอบ/ เอกสารสนับสนุน
ระบบบำบัดน้ำเสียอาคาร B <ol style="list-style-type: none"> น้ำเสียจากส่วนต่างๆ ของอาคารจะไหลสู่อัดักไขมัน มีระยะ เวลา - ทิ้งกักเก็บเท่ากับ 10.29 ชม. โดยจะมีการดักไขมันทั้งเป็น ประจำทุกสัปดาห์ น้ำเสียจากบ่อดักไขมันจะไหลเข้าสู่บ่อเกรอะ โดยมีระยะเวลา กักเก็บประมาณ 3 วัน น้ำเสียจากบ่อเกรอะจะไหลเข้าสู่บ่อพักน้ำเสีย โดยมีระยะเวลา กักเก็บ 8.88 ชม. น้ำเสียจากบ่อพักน้ำเสียจะไหลเข้าสู่บ่อเติมอากาศ ภายในบ่อจะติดตั้งเครื่องจ่ายอากาศ จำนวนทั้งหมด 3 เครื่อง (สำรอง 1 เครื่อง ใช้งานจริง 2 เครื่อง) ประสิทธิภาพ 87.86 % ระยะเวลา กักเก็บเท่ากับ 14.57 ชม. น้ำเสียจากบ่อเติมอากาศจะไหลเข้าสู่บ่อดกตะกอน ซึ่งตะกอนจาก ถังนี้จะไหลไปเก็บในบ่อดกตะกอน ส่วนน้ำใสจะไหลเข้าสู่บ่อน้ำใส และไหลเข้าสู่บ่อบำบัดน้ำจากนั้นไหลสู่ท่อสาธารณะ ริมถนนเย็น อากาศ ทั้งนี้โครงการจะนำน้ำทิ้งที่ผ่านการบำบัดมาใช้ ในการรดน้ำ ต้นไม้ภายในโครงการ โดยจะมีเครื่องสูบน้ำจากบ่อน้ำใสไปยังก๊อกน้ำ ซึ่งติดตั้งอยู่ภายในโครงการ กำหนดให้มีการสูบน้ำตะกอนไปกำจัดทุกๆ 30 วัน 	- ทางโครงการจัดให้มีระบบบำบัดน้ำเสียของโครงการ และมีผู้ดูแล ให้ระบบบำบัดน้ำเสียมีประสิทธิภาพสูงสุด	-	รูปที่ 2-5

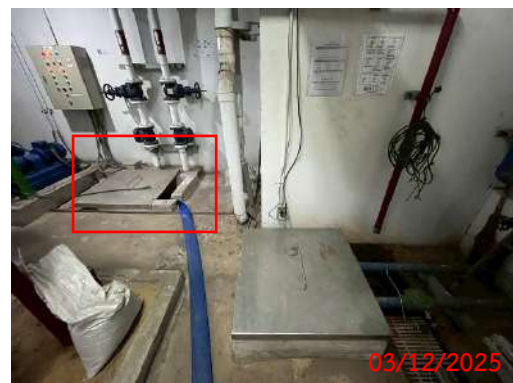
รูปที่ 2-26 บ่อหน่วงน้ำ

เงื่อนไขตามมาตรการ	ผลการปฏิบัติตามมาตรการ	ปัญหา อุปสรรค ที่ไม่สามารถปฏิบัติ ตามมาตรการและแนวทางแก้ไข	ภาพประกอบ/ เอกสารสนับสนุน
3.3 การระบายน้ำและการป้องกันน้ำท่วม - ปริมาณน้ำที่โครงการต้องหน่วงไว้ของโครงการเท่ากับ 53.60 ลบ.ม. โดยอัตราการระบายน้ำออกจากพื้นที่โครงการจะไม่เป็นการระบายน้ำสูงสุดก่อนพัฒนาโครงการ ซึ่งเท่ากับ 0.026 ลบ.ม./วินาที	- ทางโครงการมีบ่อหน่วงน้ำของโครงการเท่ากับ 53.60 ลบ.ม. โดยอัตราการระบายน้ำออกจากพื้นที่โครงการจะไม่เป็นการระบายน้ำสูงสุดก่อนพัฒนาโครงการ ซึ่งเท่ากับ 0.026 ลบ.ม./วินาที	-	รูปที่ 2-26

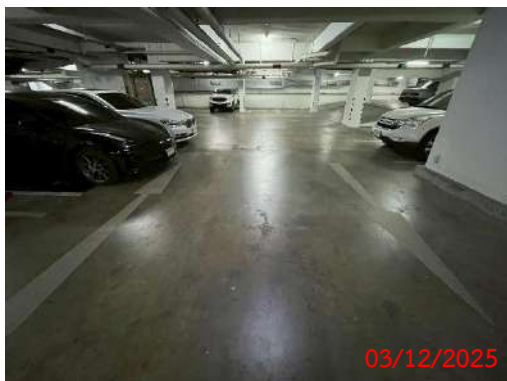
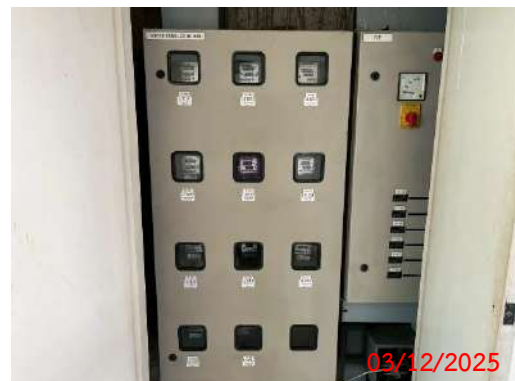
รูปที่ 2-33 สัญลักษณ์การจราจรบนพื้นทาง

3.7 การจราจร 1. ถนนภายในโครงการจะจัดให้รถวิ่งสวนทางกันได้ทั่วทั้งโครงการ ซึ่ง จะมีการตีเส้นแบ่งช่องทางและลูกศรบอกทิศทางจราจร พร้อมป้าย สัญลักษณ์อย่างชัดเจน	- โครงการจัดให้รถวิ่งสวนทางกันได้ทั่วทั้งโครงการ ซึ่งจะมีการตี เส้นแบ่งช่องทางและลูกศรบอกทิศทางจราจร พร้อมป้าย สัญลักษณ์อย่างชัดเจน	-	รูปที่ 2-33

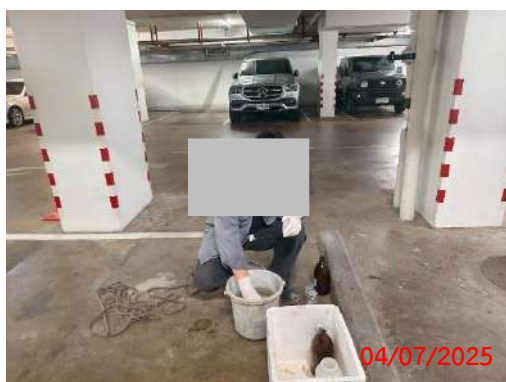
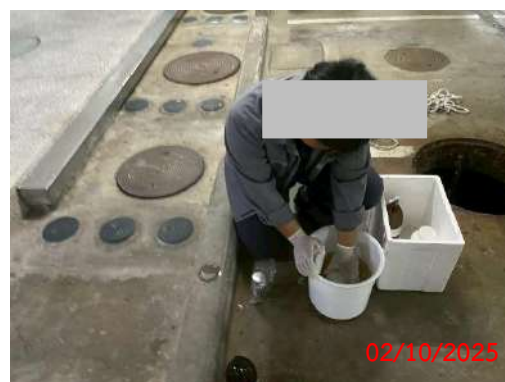
(2.2) คุณภาพน้ำทั้ง หลังการบำบัด	- บ่อน้ำใส	- pH - BOD - SS - Oil & Grease - Total Coliform	- ช่วง 3 เดือนแรกให้ตรวจวัดทุก 1 เดือน หลังจากนั้นให้ตรวจวัด ทุกๆ 4 เดือน ตลอดระยะเวลา เปิดดำเนินการ	- โครงการได้ทำการตรวจวัดระหว่าง เดือนกรกฎาคม-ธันวาคม พ.ศ. 2568 พบว่า ผลการตรวจวัดส่วนใหญ่มีค่าอยู่ ในเกณฑ์มาตรฐานกำหนด ยกเว้นค่า BOD ในช่วงเดือนตุลาคม พ.ศ. 2568 มีค่าสูงกว่าเกณฑ์มาตรฐานกำหนด	ภาคผนวก ฉ
