รายงานผลการปฏิบัติตามมาตรการป้องกันและแก้ไขผลกระทบสิ่งแวดล้อมและมาตรการติดตามตรวจสอบคุณภาพสิ่งแวดล้อม

ตารางที่ 3.1 ผลการปฏิบัติตามมาตรการป้องกันและแก้ไขผลกระทบสิ่งแวดล้อม ของโครงการ อีวีล่า รีสอร์ท จอมเทียน ระหว่างเดือนกรกฎาคม-ธันวาคม พ.ศ. 2568

รายงานผลการปฏิบัติตามมาตรการป้องกันและแก้ไขผลกระทบสิ่งแวดล้อมและมาตรการติดตามตรวจสอบคุณภาพสิ่งแวดล้อม
โครงการ อีวีล่า รีสอร์ท (ระยะดำเนินการ) ฉบับเดือน กรกฎาคม - ธันวาคม พ.ศ. 2568

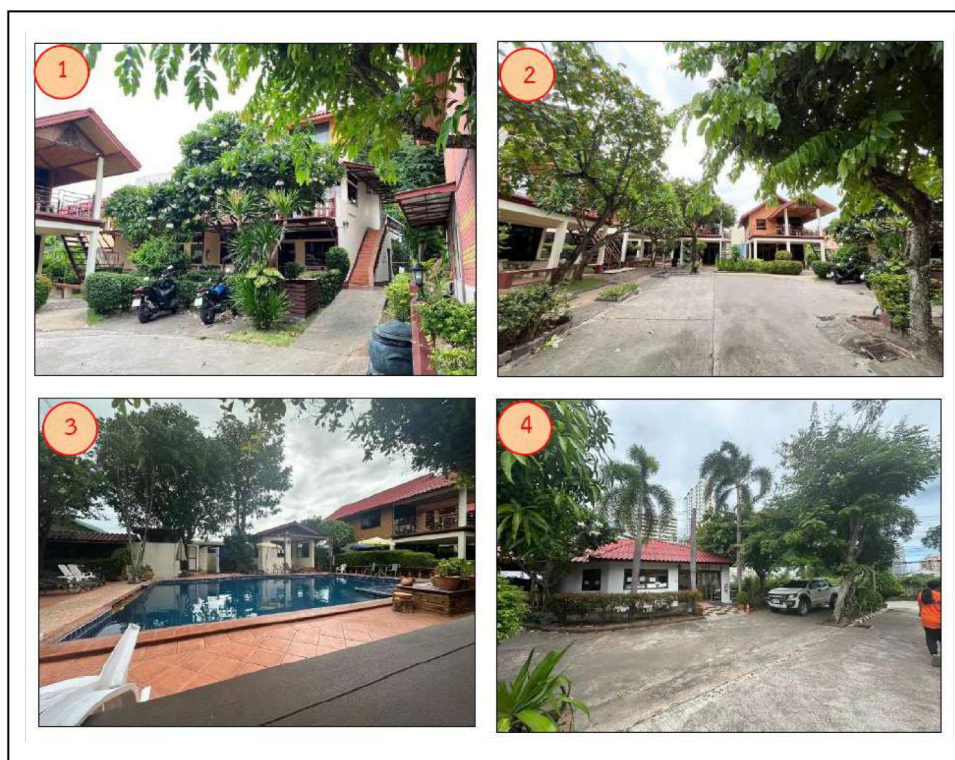
ระหว่างเดือนกรกฎาคม 2568 - เดือนธันวาคม 2568 ทางโครงการได้ดูแลต้นไม้พื้นที่สีเขียวเป็นประจำ ดังรูป

ภาพแสดง : พื้นที่สีเขียว

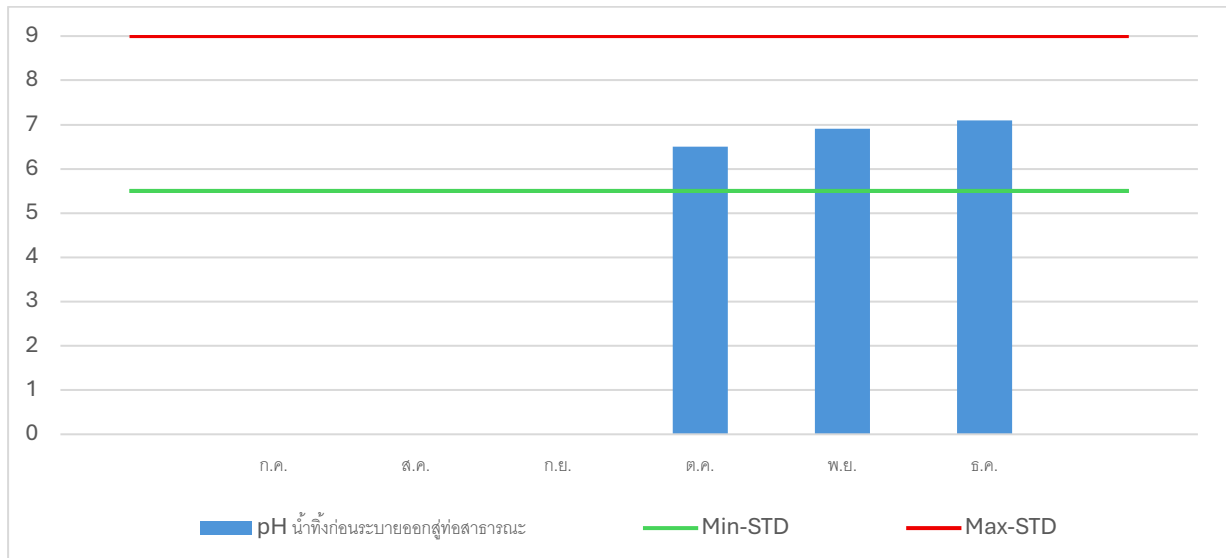
จากการติดตามตรวจสอบคุณภาพสิ่งแวดล้อม ช่วงเดือนกรกฎาคม 2568 - เดือนธันวาคม 2568 โดยศึกษาผลกระทบสิ่งแวดล้อม เรื่องการจัดการน้ำเสียประกอบกับผลการวิเคราะห์คุณภาพน้ำทิ้ง พบว่า น้ำทิ้งของโครงการมีคุณลักษณะอยู่ในเกณฑ์เกณฑ์มาตรฐาน เรื่อง กำหนดมาตรฐานควบคุมการระบายน้ำทิ้งจากอาคารบางประเภทและบางขนาด (อาคารประเภท ค.) ตามประกาศกระทรวงทรัพยากรธรรมชาติและสิ่งแวดล้อม (พ.ศ. 2548) และฉบับแก้ไข เรื่อง กำหนดมาตรฐานควบคุมน้ำออกจากอาคารบางประเภทและบางขนาด (อาคารประเภท ค.) ตามประกาศกระทรวงทรัพยากรธรรมชาติและสิ่งแวดล้อม (พ.ศ.2567)

กราฟแสดง : ค่า pH ของน้ำก่อนปล่อยออกจากโครงการเดือนกรกฎาคม 2568 - เดือนธันวาคม 2568

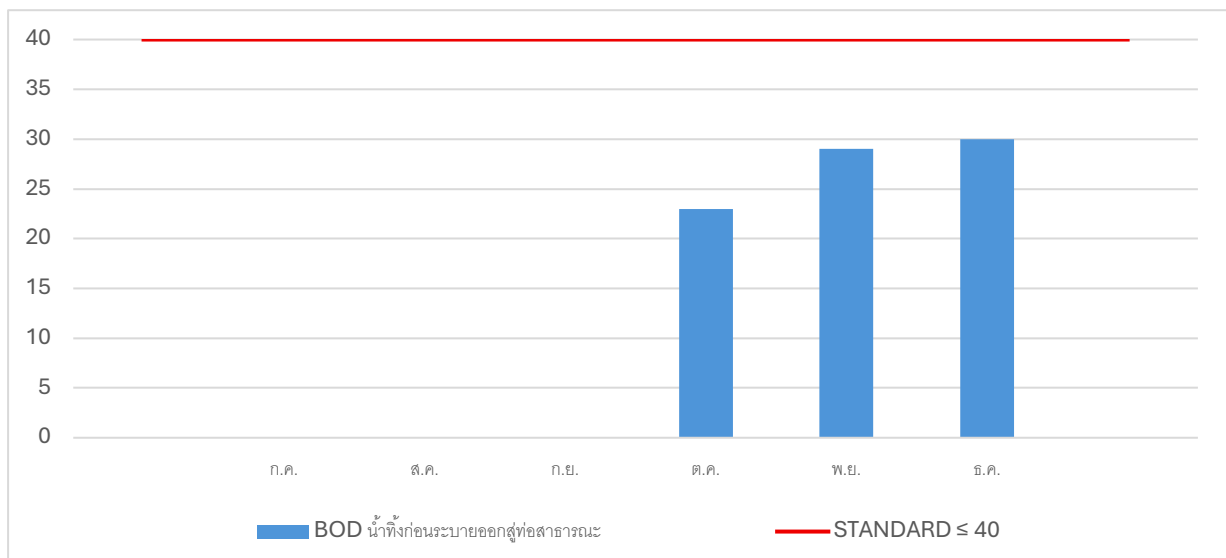
กราฟแสดง : ค่า BOD ของน้ำก่อนปล่อยออกจากโครงการเดือนกรกฎาคม 2568 - เดือนธันวาคม 2568

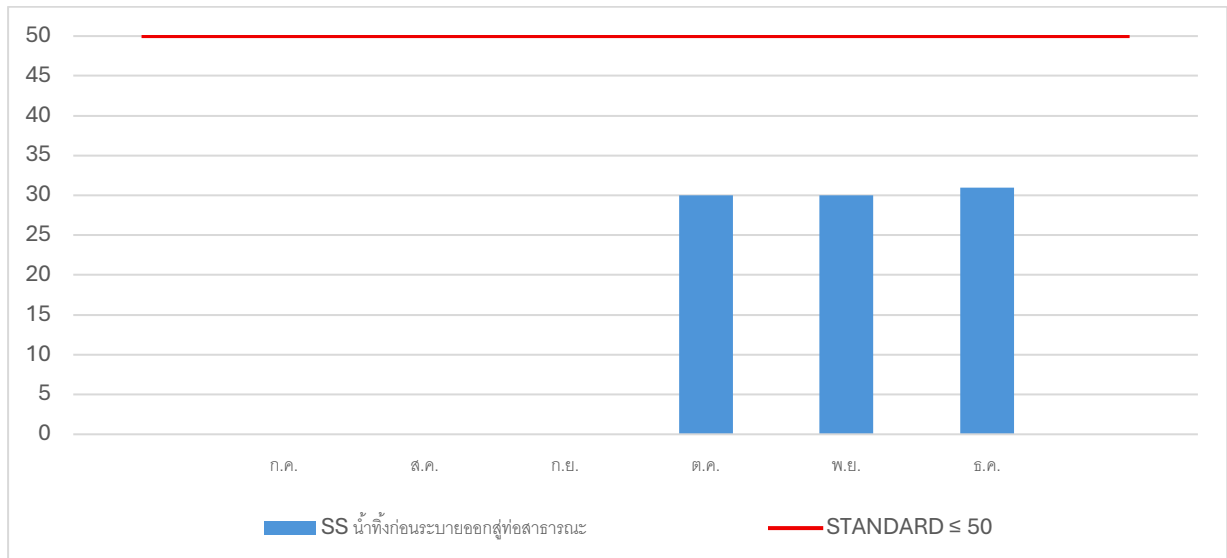
กราฟแสดง : ค่า SS ของน้ำก่อนปล่อยออกจากโครงการเดือนกรกฎาคม 2568 - เดือนธันวาคม 2568

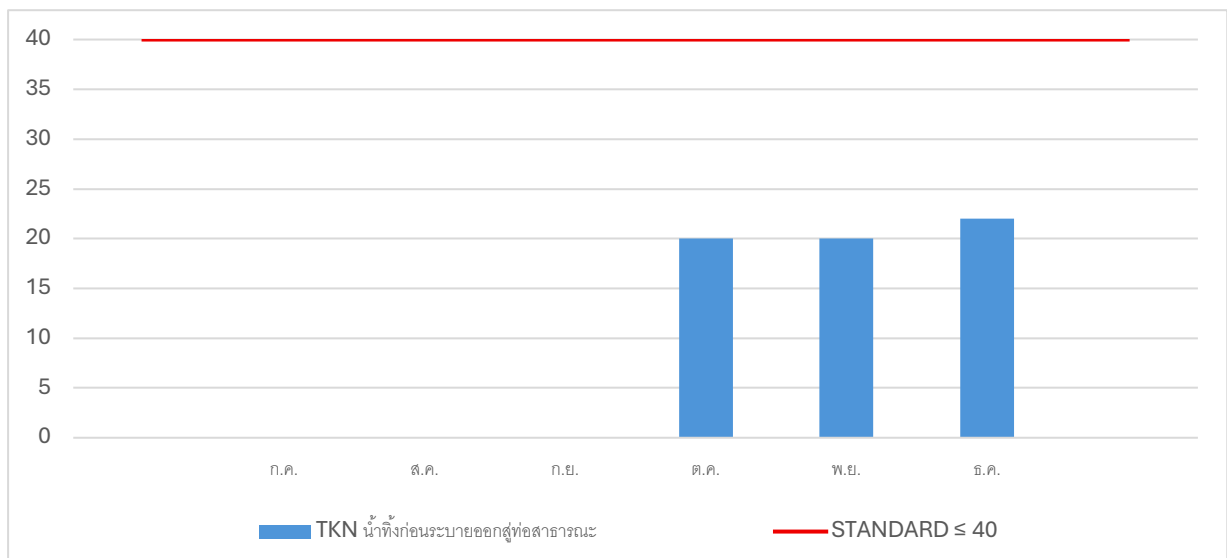
กราฟแสดง : ค่า TKN ของน้ำก่อนปล่อยออกจากโครงการเดือนกรกฎาคม 2568 - เดือนธันวาคม 2568

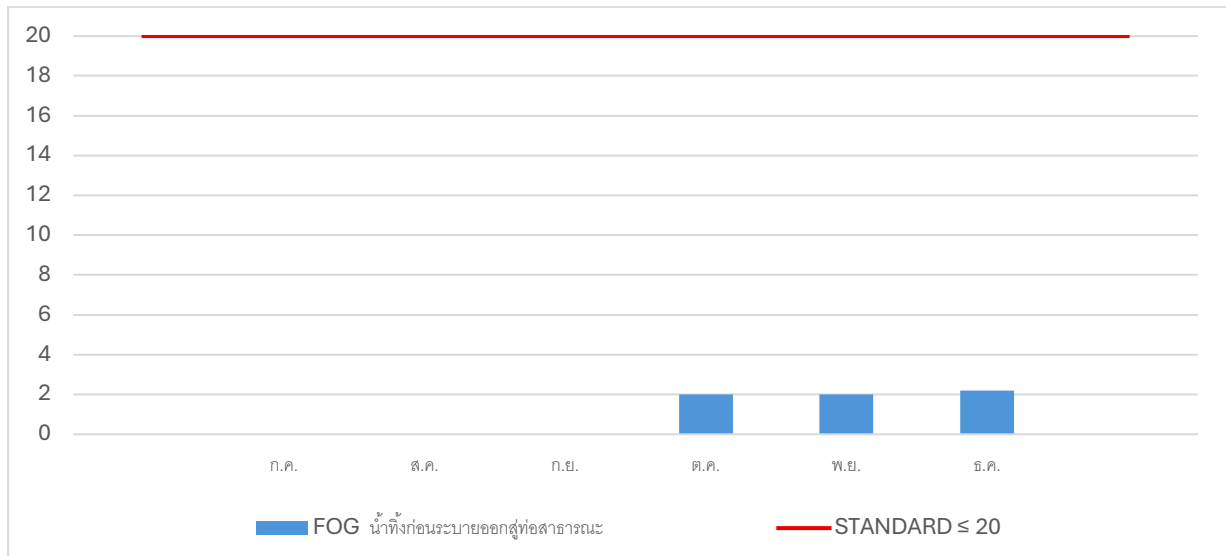
กราฟแสดง : ค่า Oil ของน้ำก่อนปล่อยออกจากโครงการเดือนกรกฎาคม 2568 - เดือนธันวาคม 2568

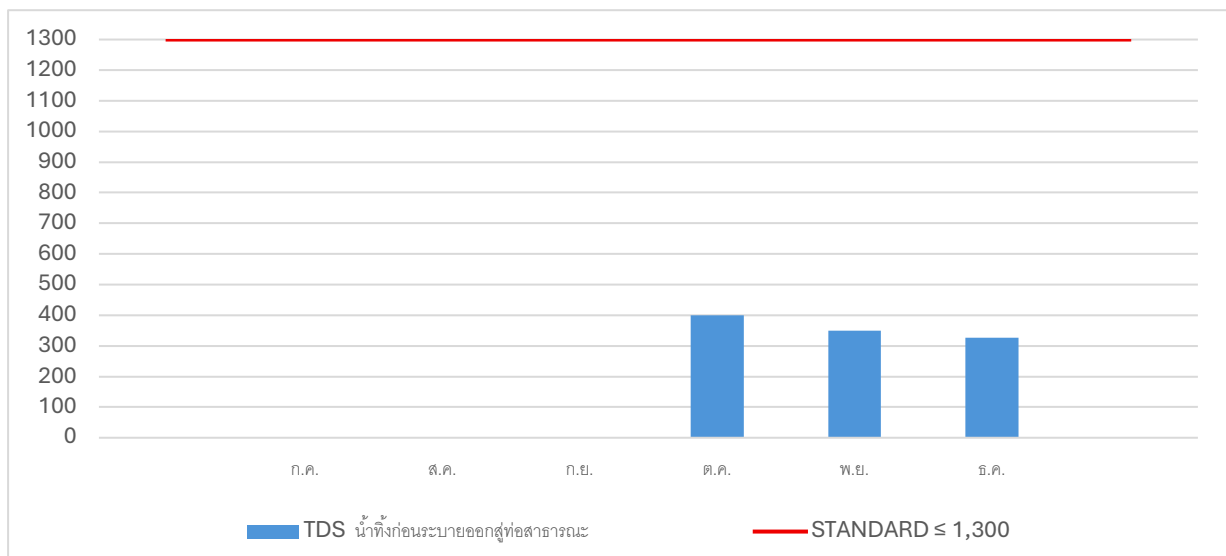
กราฟแสดง : ค่า TDS ของน้ำก่อนปล่อยออกจากโครงการเดือนกรกฎาคม 2568 - เดือนธันวาคม 2568

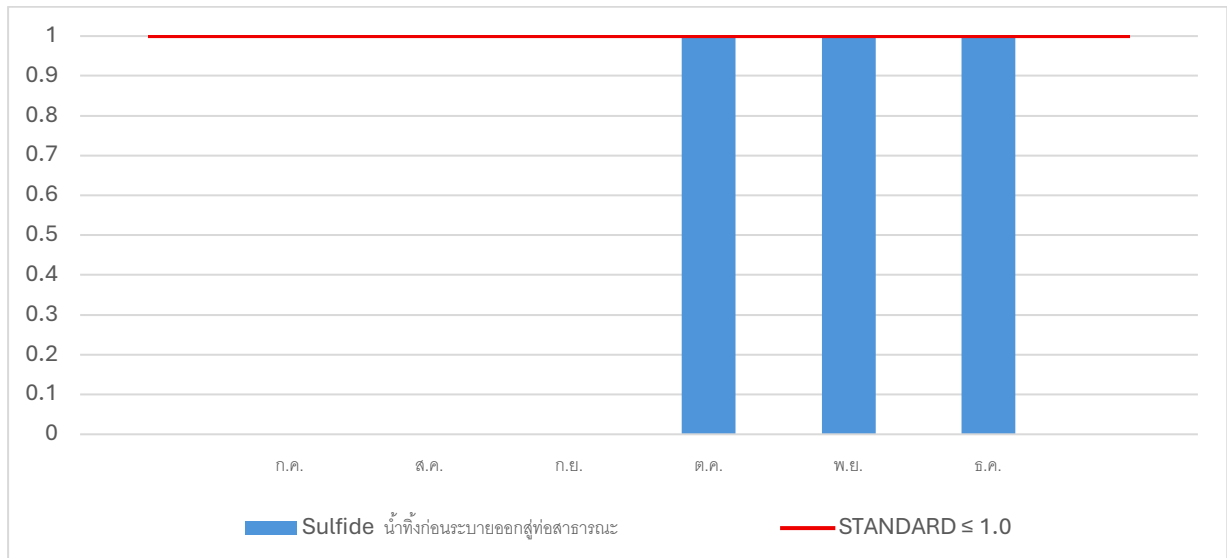
กราฟแสดง : ค่า Sulfide ของน้ำก่อนปล่อยออกจากโครงการเดือนกรกฎาคม 2568 - เดือนธันวาคม 2568

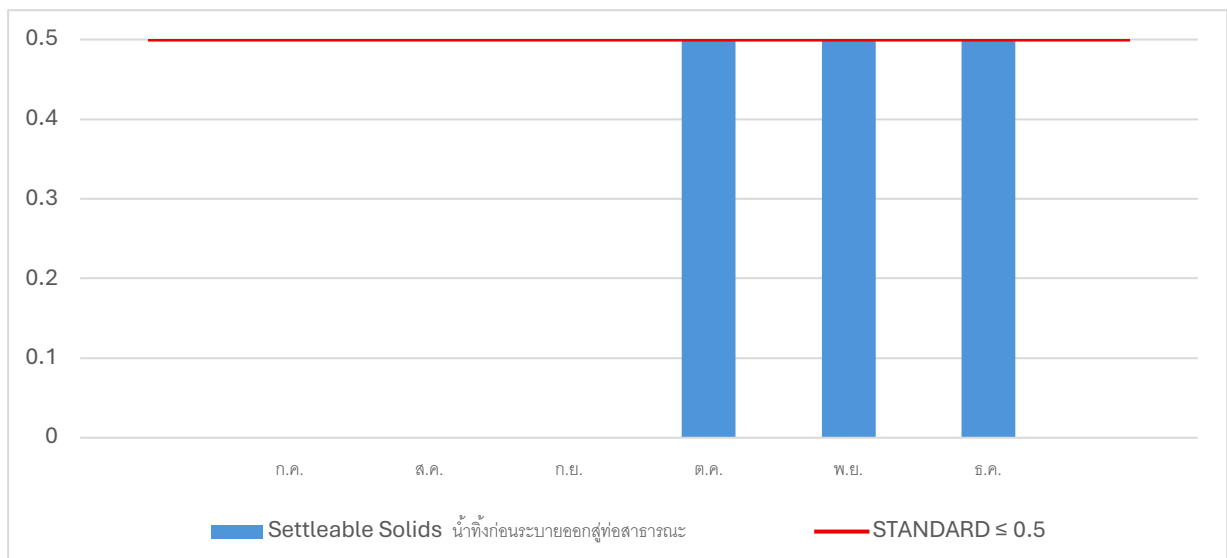
กราฟแสดง : ค่า Set. Solids ของน้ำก่อนปล่อยออกจากโครงการเดือนกรกฎาคม 2568 - เดือนธันวาคม 2568

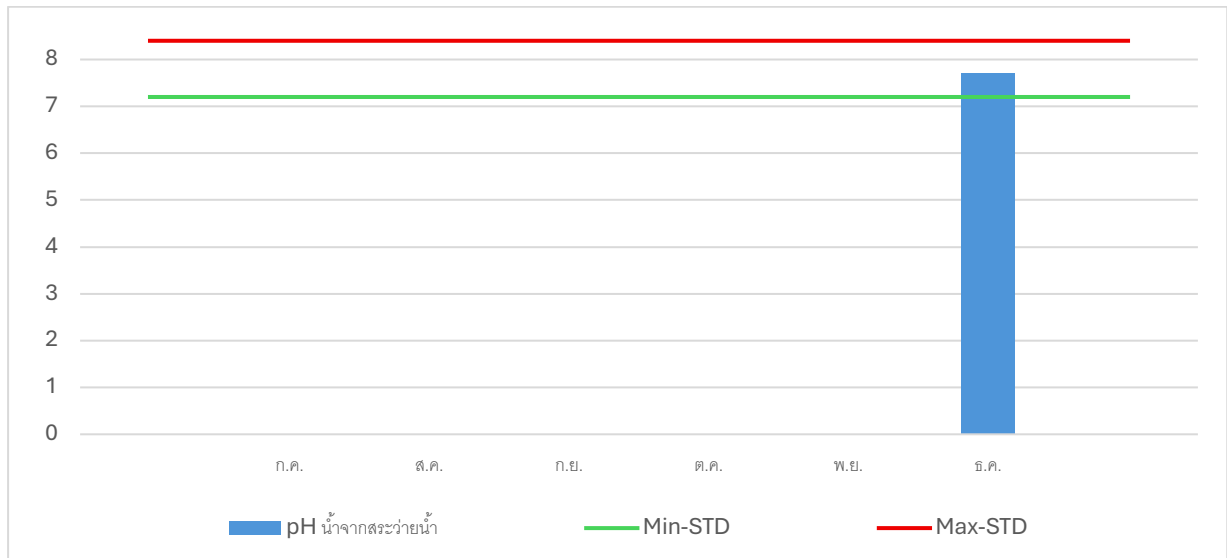
จากการติดตามตรวจสอบคุณภาพสิ่งแวดล้อม ช่วงเดือนกรกฎาคม 2568 - เดือนธันวาคม 2568 โดยศึกษาผลกระทบสิ่งแวดล้อม เรื่องการจัดการน้ำสระว่ายน้ำ พบว่า น้ำสระว่ายน้ำของโครงการมีคุณลักษณะอยู่ในเกณฑ์เกณฑ์มาตรฐานคณะกรรมการสาธารณสุข ฉบับที่ 1/2550 เรื่อง การควบคุมการประกอบกิจการสระว่ายน้ำ

กราฟแสดง : ค่า pH ของน้ำสระว่ายน้ำจากโครงการเดือนกรกฎาคม 2568 - เดือนธันวาคม 2568

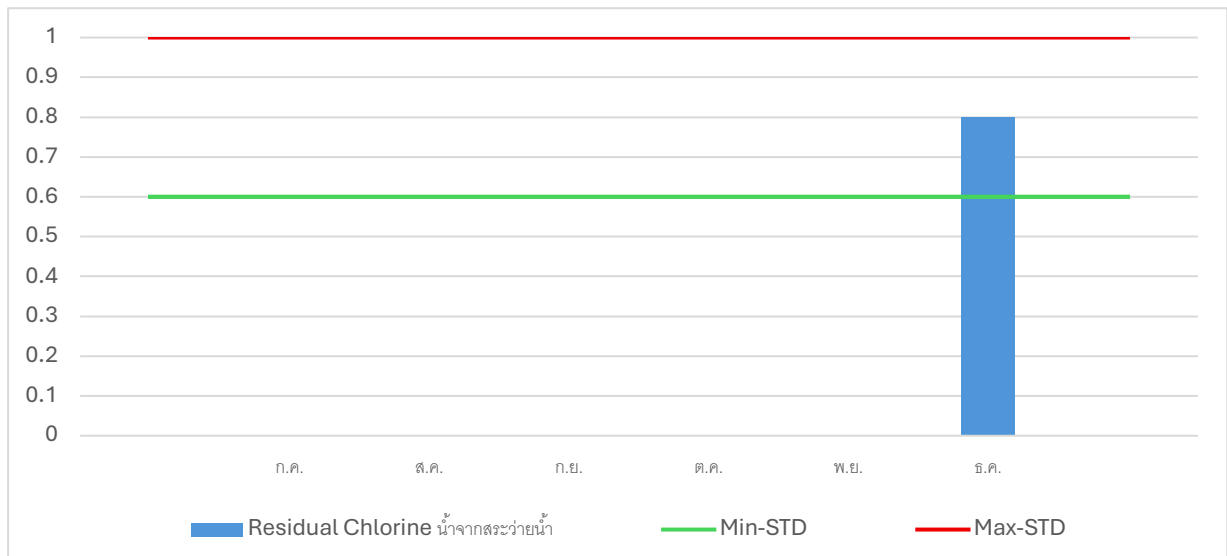
กราฟแสดง : ค่า Residual Chlorine ของน้ำสระว่ายน้ำจากโครงการเดือนกรกฎาคม 2568 - เดือนธันวาคม 2568
