ภาคผนวกที่ 7

ภาพถ่ายผลการปฏิบัติตามมาตรการป้องกันและแก้ไขผลกระทบสิ่งแวดล้อม
และติดตามตรวจสอบคุณภาพสิ่งแวดล้อม

ภาพถ่ายผลการปฏิบัติตามมาตรการป้องกันและแก้ไขผลกระทบสิ่งแวดล้อมและติดตามตรวจสอบคุณภาพสิ่งแวดล้อม
โครงการ อาโล่ ลาซาล 17 (ARLO LASALLE 17) (ระยะดำเนินการ) ประจำเดือนกรกฎาคม-ธันวาคม 2568

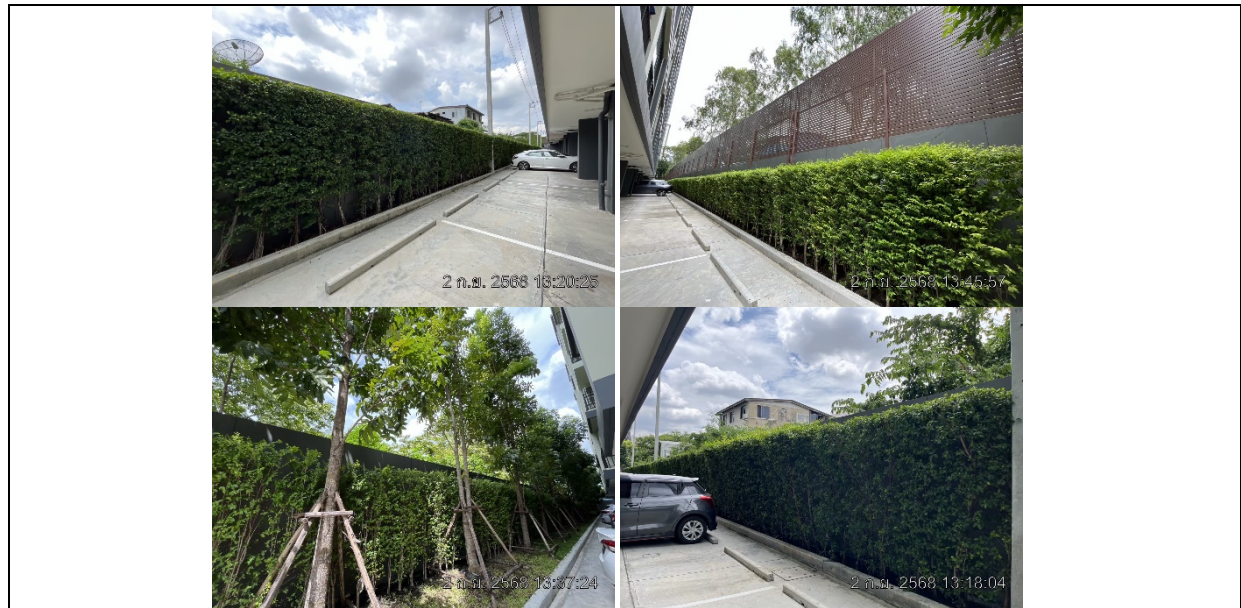
รูปที่ ผ7.1 รั้วรอบพื้นที่โครงการ

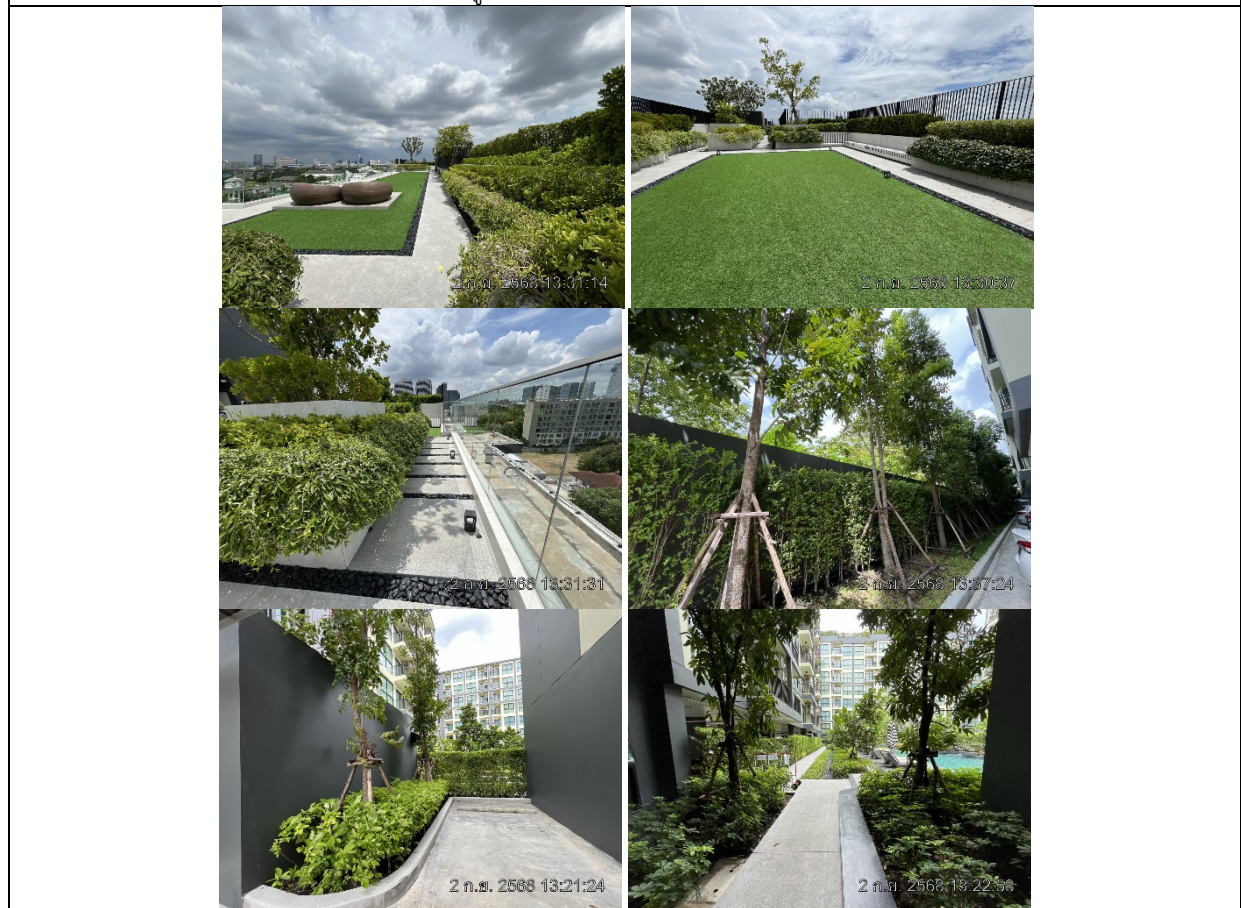
รูปที่ ผ7.2 ต้นไม้ยืนต้น ไม้พุ่มไม้คลุมดิน

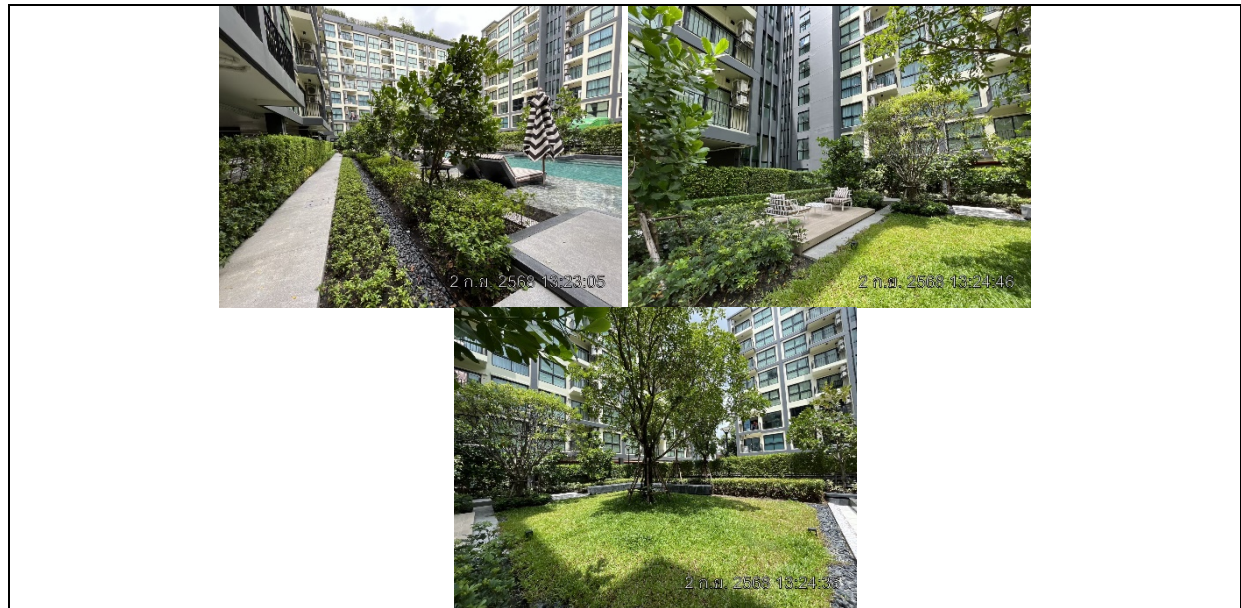
รูปที่ ผ7.2 ต้นไม้ยืนต้น ไม้พุ่มไม้คลุมดิน (ต่อ)

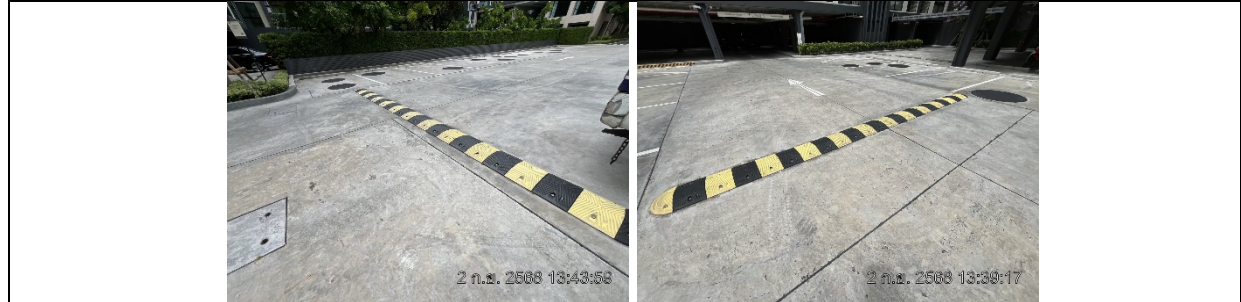
รูปที่ ผ7.3 สันนลดความเร็ว

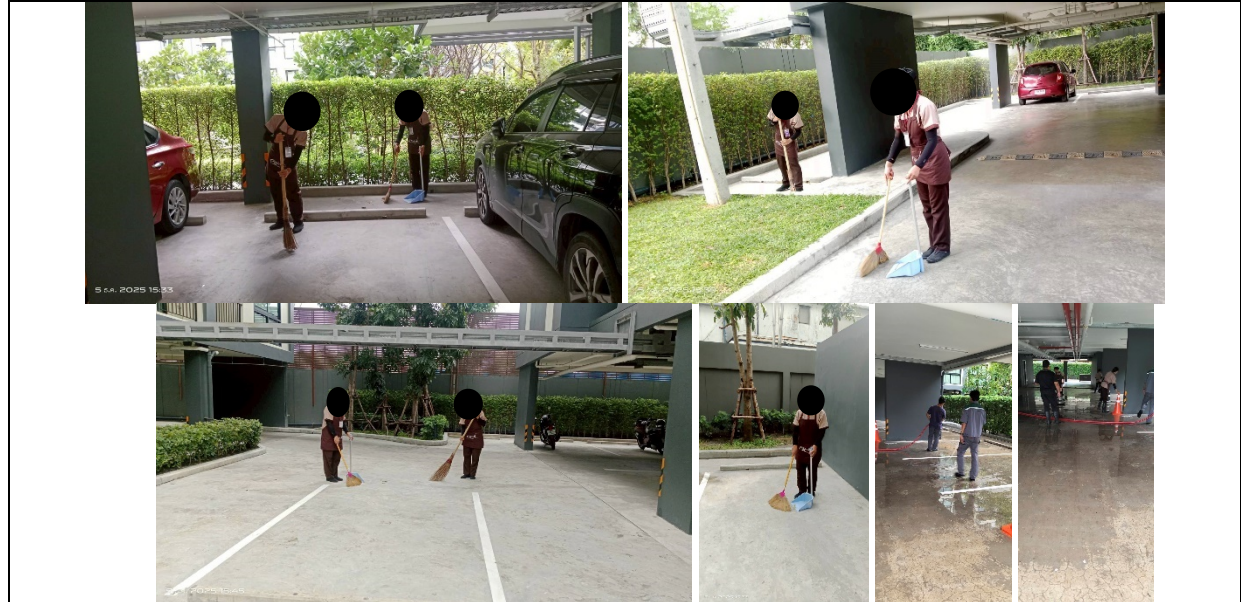
รูปที่ ผ7.4 พนักงานดูแลรักษาความสะอาดถนนภายในโครงการ

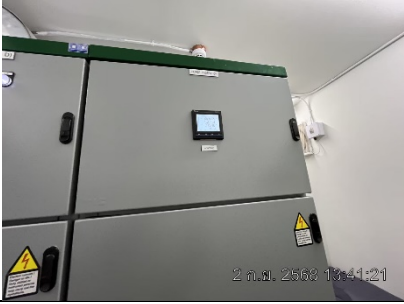
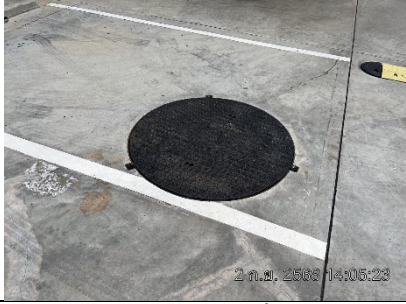
<p>รูปที่ ๗7.14 ระบบมิเตอร์ไฟฟ้าสำหรับระบบบำบัดน้ำเสีย</p>	<p>รูปที่ ๗7.15 ถังเก็บน้ำใต้ดิน</p>
<div style="display: flex; justify-content: space-around;">

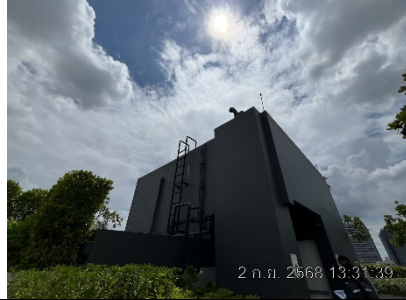
</div>	
<p>รูปที่ ๗7.16 ถังเก็บน้ำชั้นดาดฟ้า</p>

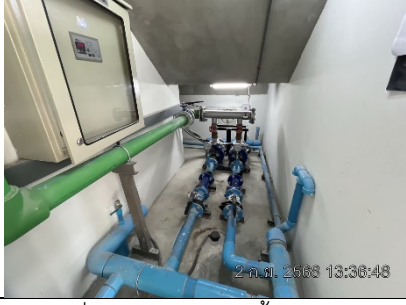
<p>รูปที่ ๗7.17 ระบบสูบน้ำในอาคาร</p>	
<div style="display: flex; justify-content: space-around;">

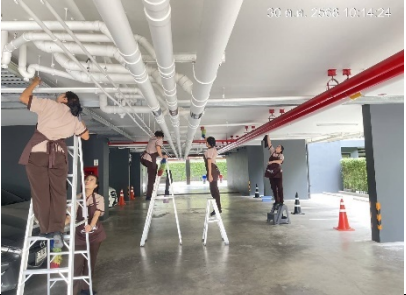
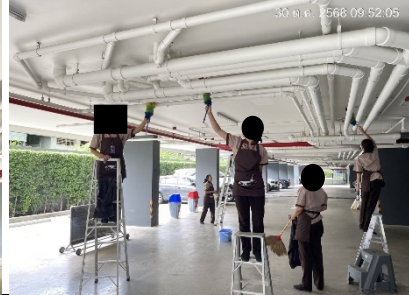
</div>	
<p>รูปที่ ๗7.18 พนักงานคอยดูแลรักษาระบบเส้นท่อประปา</p>

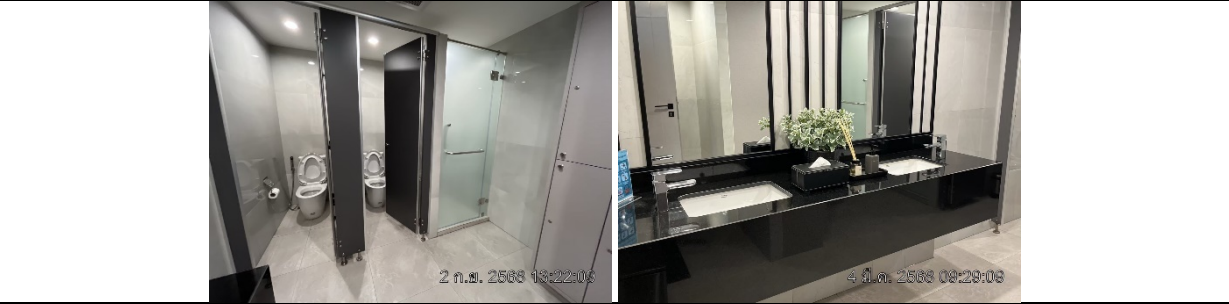
รูปที่ ผ7.19 สุขภัณฑ์ที่ประหยัดน้ำ

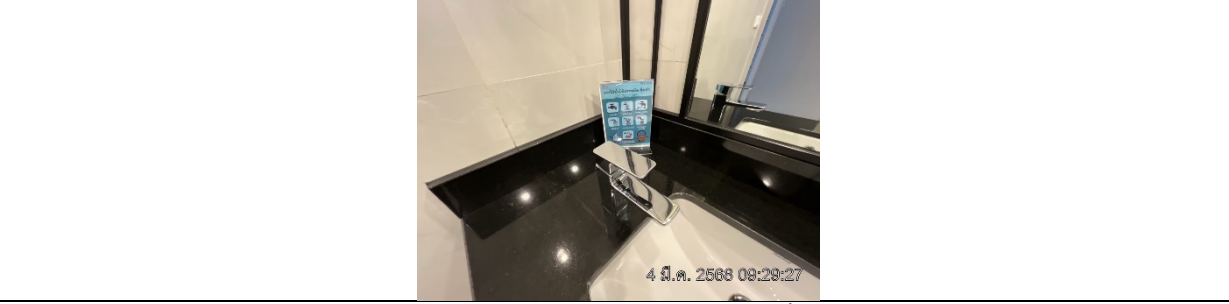
รูปที่ ผ7.20 ป้ายรณรงค์การประหยัดน้ำ

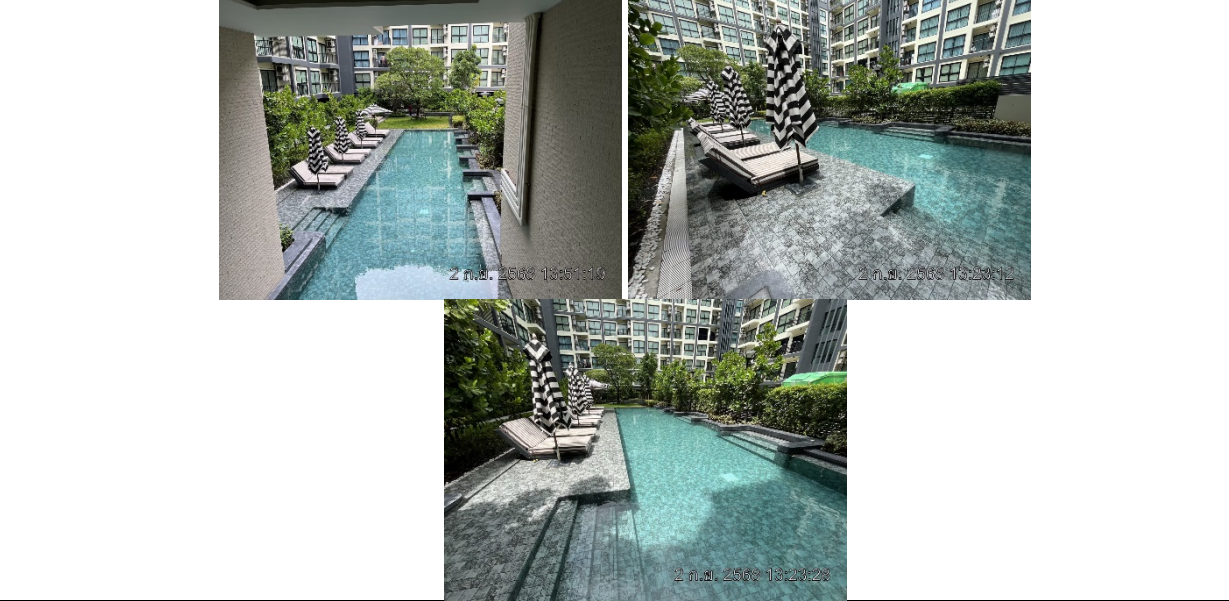
รูปที่ ผ7.21 บริเวณสระว่ายน้ำโครงการ

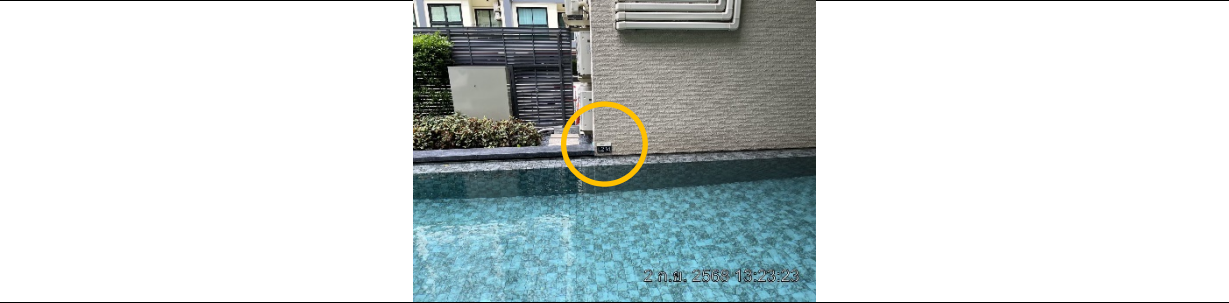
รูปที่ ผ7.22 ป้ายบอกระดับความลึกบริเวณสระว่ายน้ำ

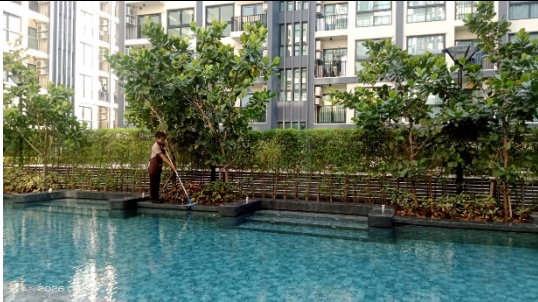
รูปที่ ผ7.23 พนักงานรักษาความสะอาดบริเวณโดยรอบสระว่ายน้ำ

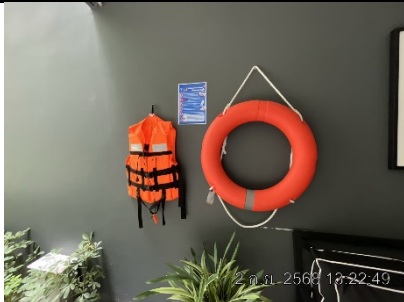
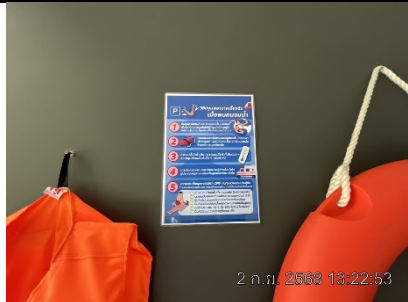
รูปที่ ผ7.24 อุปกรณ์ประจำสระว่ายน้ำ ได้แก่ ท่วงชูชีพ และเสื้อชูชีพ		รูปที่ ผ7.25 ป้ายแสดงวิธีการปฐมพยาบาลคนจมน้ำในบริเวณสระว่ายน้ำ

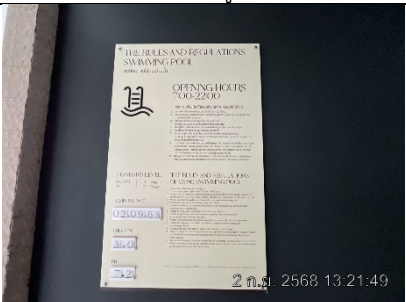
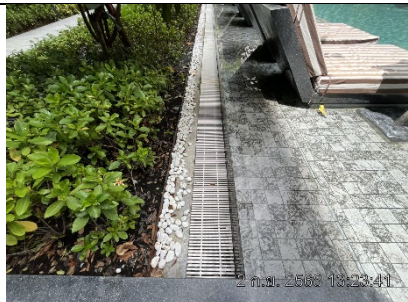
รูปที่ ผ7.27 ป้ายแสดงกฎข้อปฏิบัติสำหรับผู้ใช้สระว่ายน้ำ		รูปที่ ผ7.28 รางระบายน้ำล้นมีฝาปิดรอบสระว่ายน้ำ

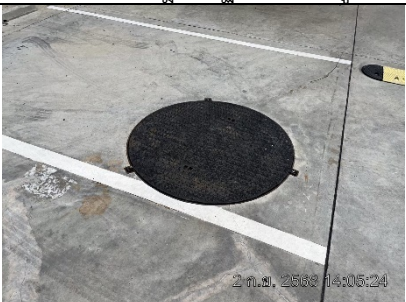
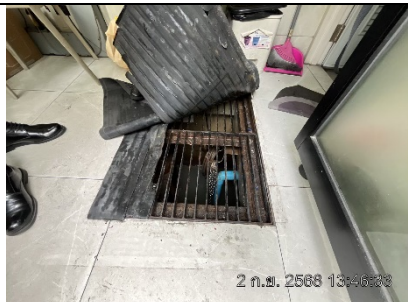
รูปที่ ผ7.29 บ่อหน่วงน้ำ		รูปที่ ผ7.30 เครื่องสูบน้ำภายในบ่อหน่วงน้ำ

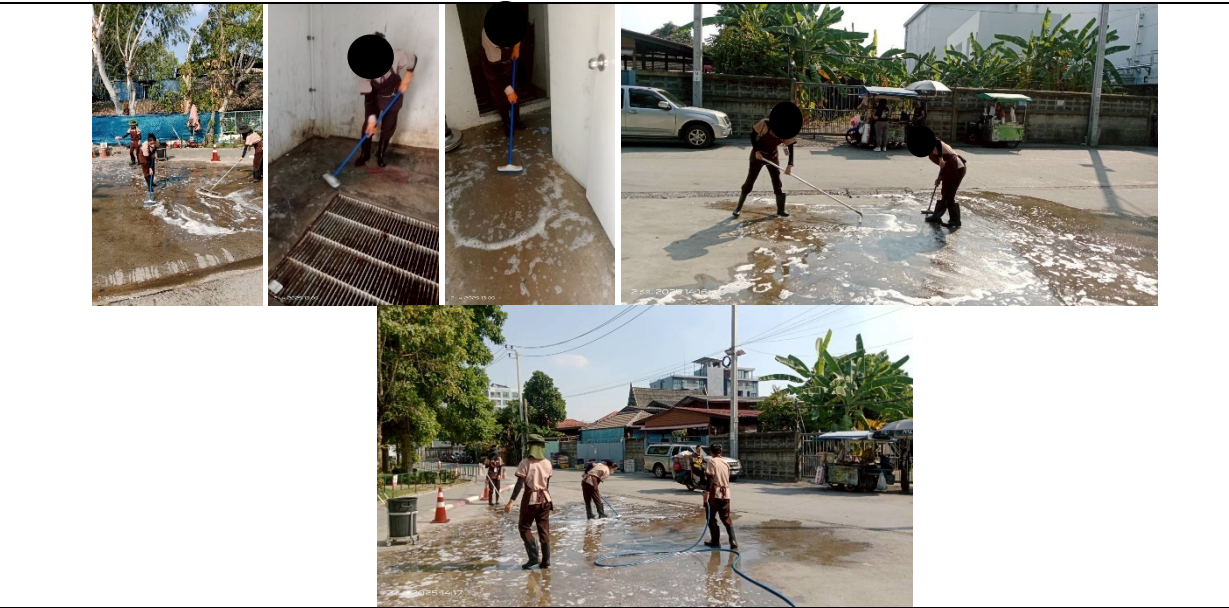
รูปที่ ผ7.38 พนักงานทำการล้างทำความสะอาดพื้นที่จอดรถเก็บขนมูลฝอย ห้องพักมูลฝอยรวม
และเส้นทางการขนย้ายมูลฝอย

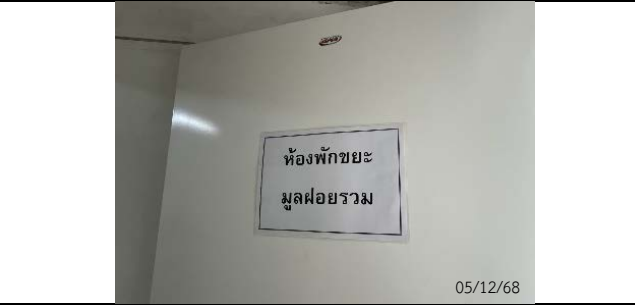
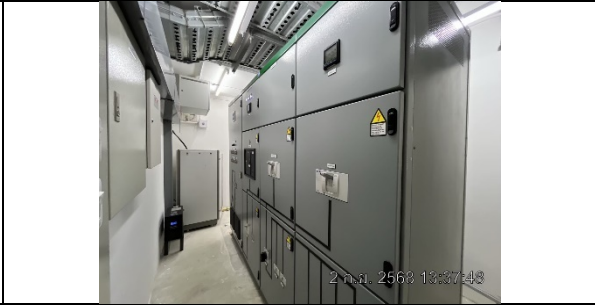
รูปที่ ผ7.39 ห้องพักมูลฝอยรวม

รูปที่ ผ7.40 สวิตช์บอร์ดแรงสูง

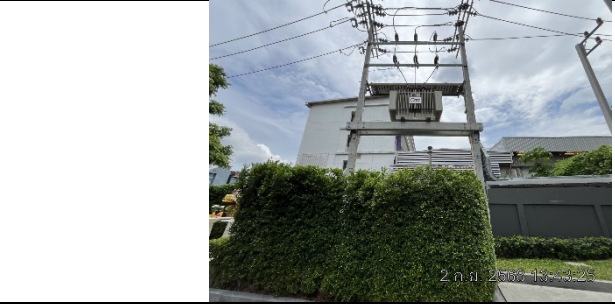
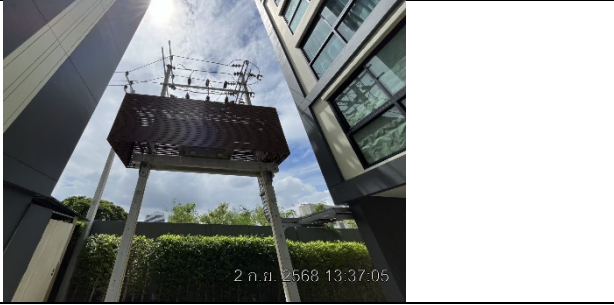
รูปที่ ผ7.41 หม้อแปลงไฟฟ้า 2 ชุด

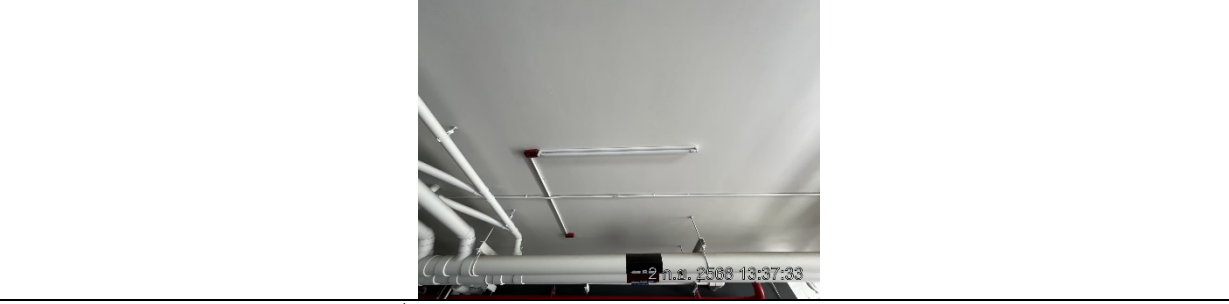
รูปที่ ผ7.42 หลอดไฟ Light Emitting Diode (LED)

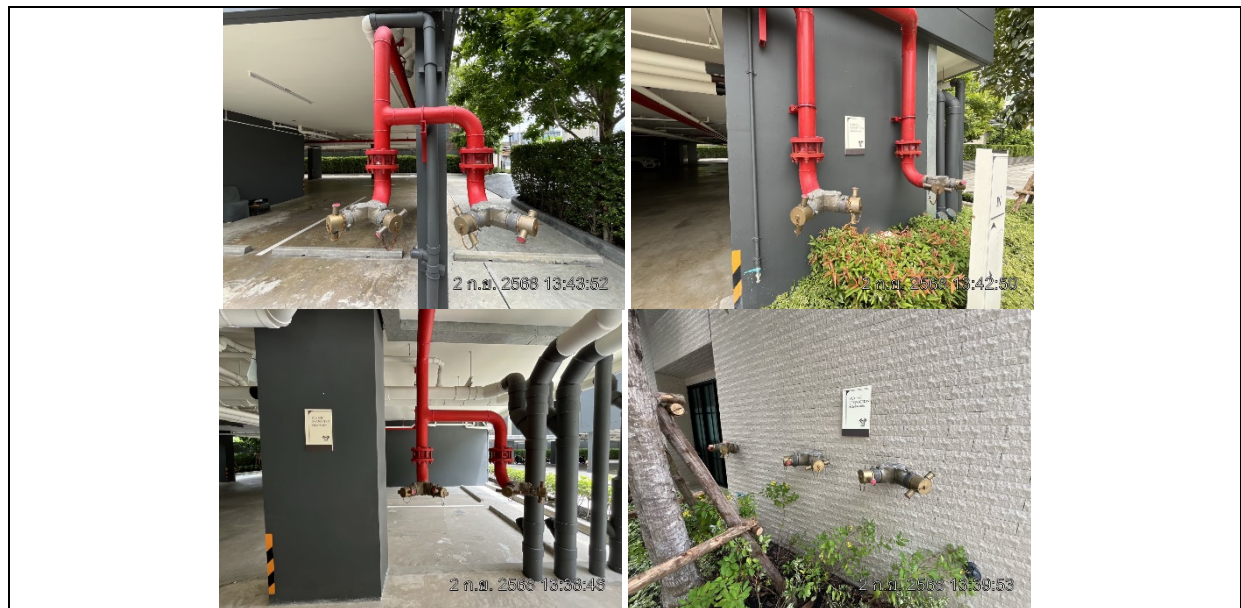
รูปที่ ๗7.49 หัวรับน้ำดับเพลิงภายนอกอาคาร อาคาร A, B, C และ D

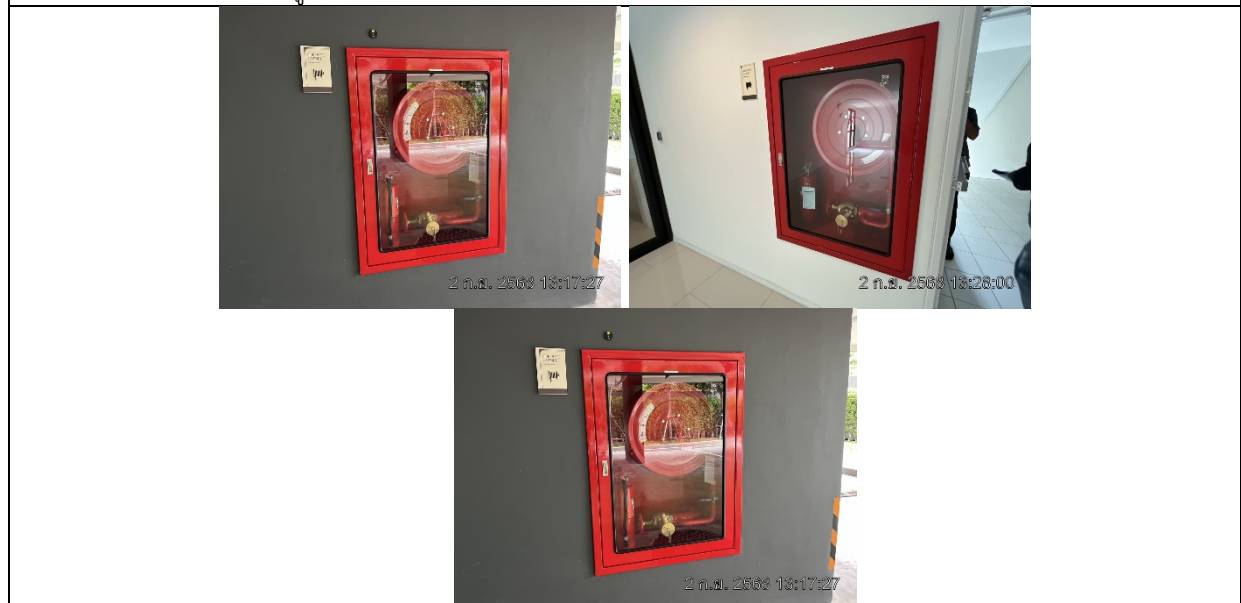
รูปที่ ๗7.50 ตู้เก็บสายฉีดน้ำดับเพลิงพร้อมอุปกรณ์ (Fire hose cabinet : FHC)

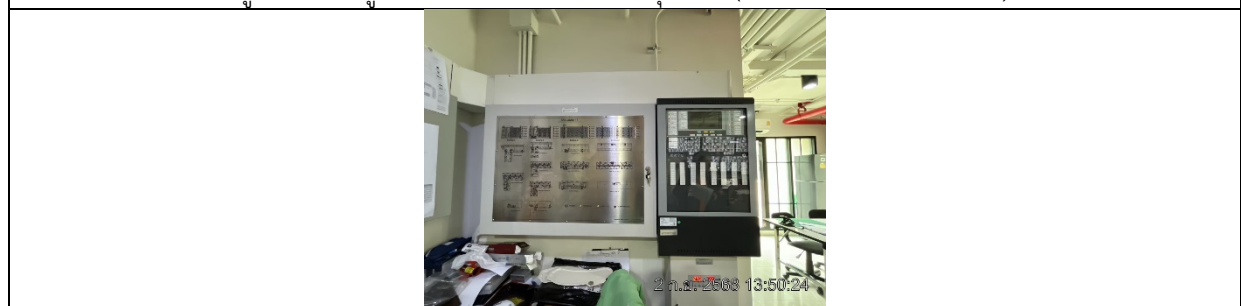
รูปที่ ๗7.51 แผงควบคุม (Fire alarm control panel : FCP)

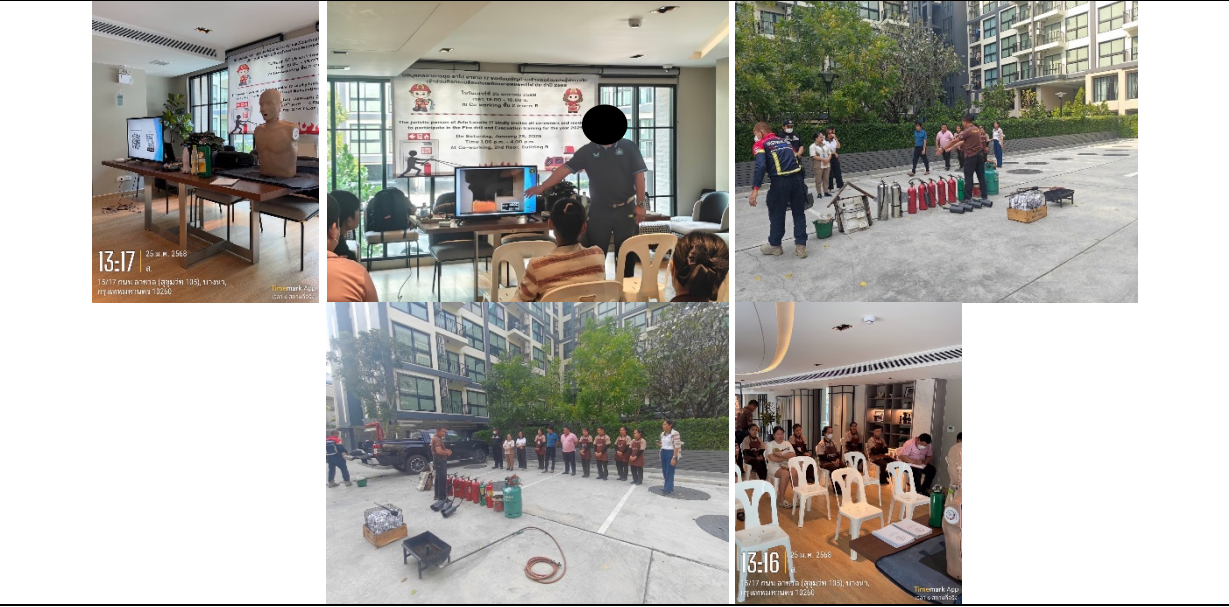
รูปที่ ผ7.61 การฝึกซ้อมอพยพหนีไฟของโครงการเมื่อเดือนมกราคม 2568

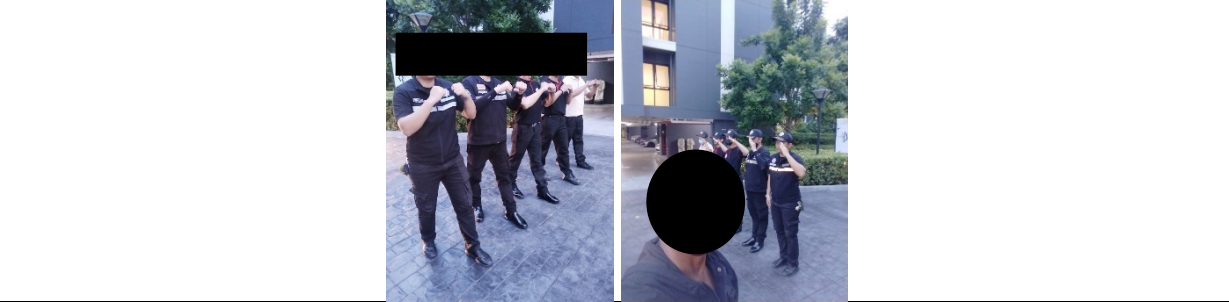
รูปที่ ผ7.62 การฝึกอบรมเจ้าหน้าที่รักษาความปลอดภัย

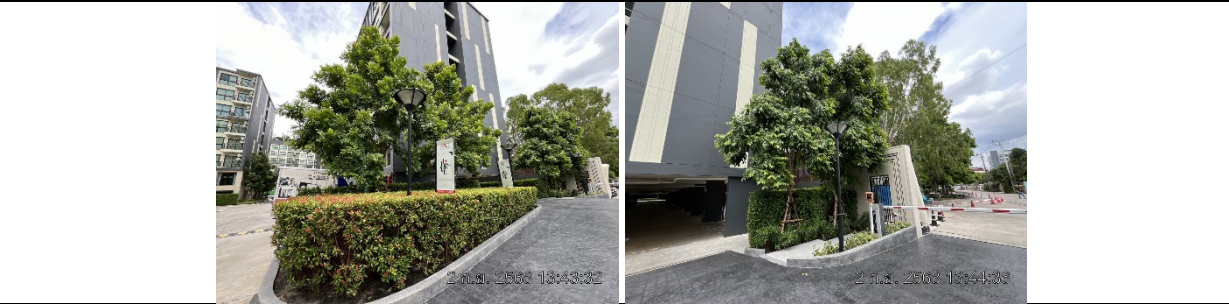
รูปที่ ผ7.63 ไฟฟ้าแสงสว่างบริเวณทางเข้า - ออก และบริเวณโดยรอบพื้นที่โครงการ

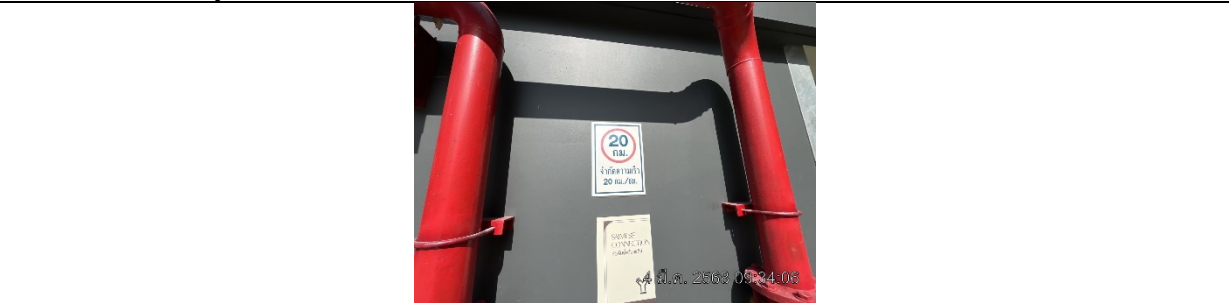
รูปที่ ผ7.64 ป้ายจำกัดความเร็ว
