ภาคผนวก จ

ภาพประกอบคำอธิบายตามมาตรการป้องกัน
และแก้ไขผลกระทบสิ่งแวดล้อม

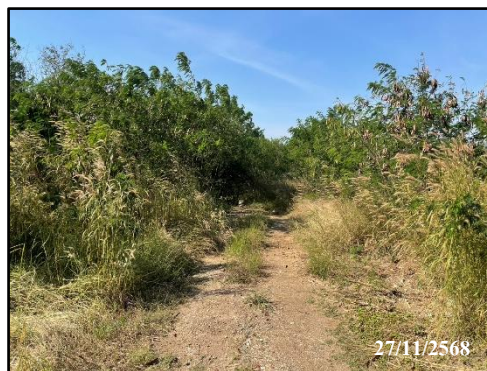
รูปที่ 3 พื้นที่ไม่ทำเหมืองตามแนวเขตประทานบัตรทิศใต้ ระยะ 50 เมตร

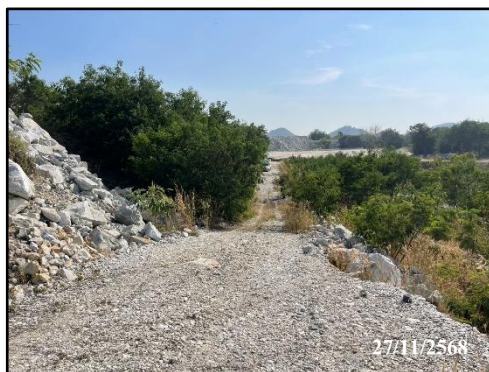
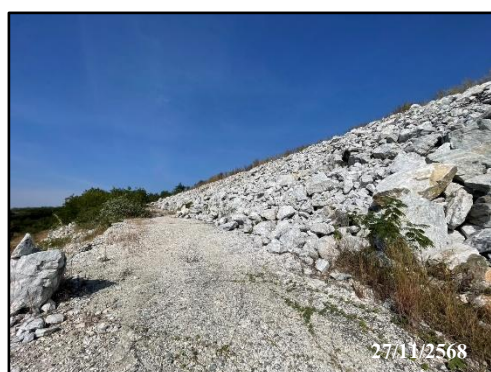
รูปที่ 4 พื้นที่ไม่ทำเหมืองตามแนวเขตประทานบัตรทิศเหนือ ระยะ 20 เมตร

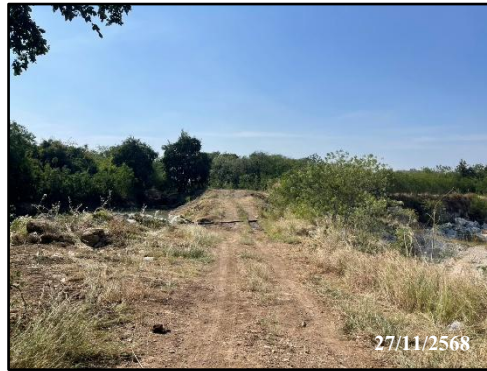
รูปที่ 5 พื้นที่ไม่ทำเหมืองตามแนวเขตประทานบัตร ระยะ 10 เมตร

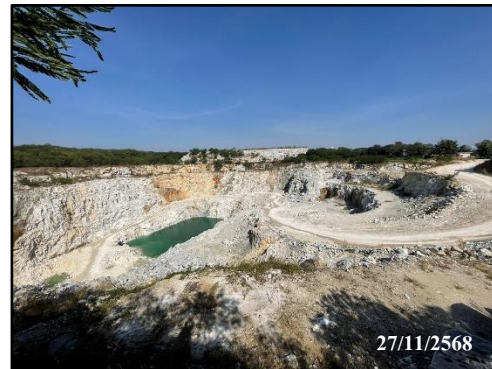
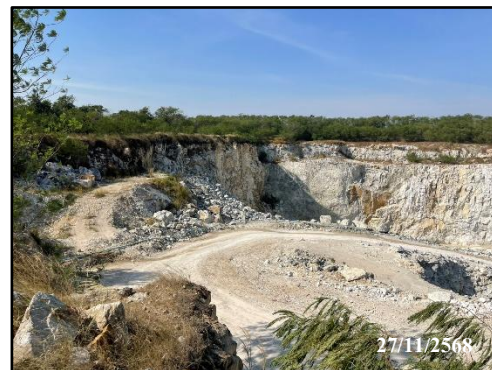
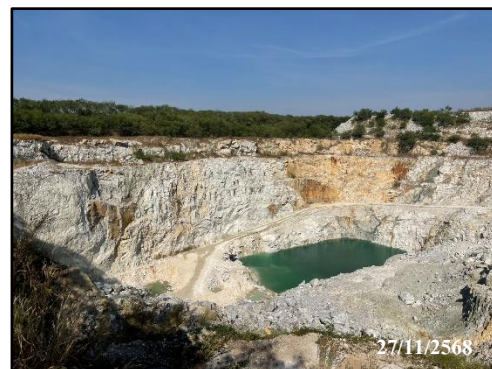
รูปที่ 6 เส้นทางการลำเลียงแร่

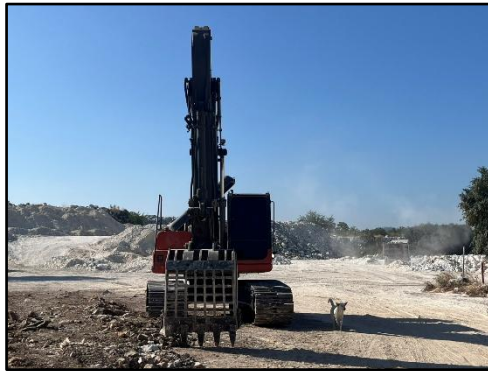
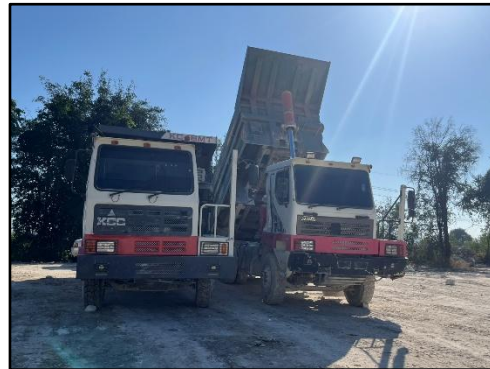
รูปที่ 7 เครื่องจักรและอุปกรณ์ในการทำเหมือง

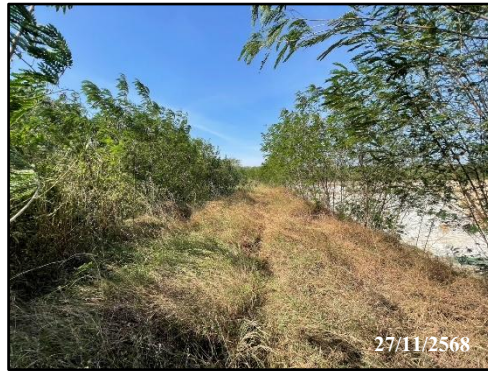
รูปที่ 10 พืชคลุมดิน

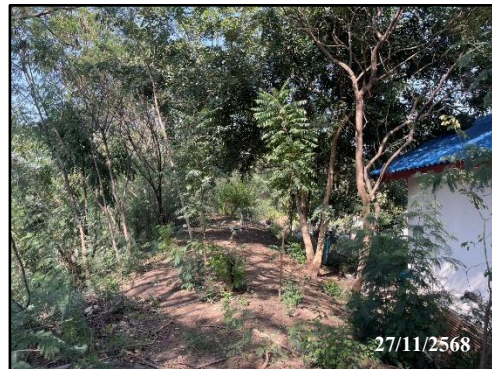
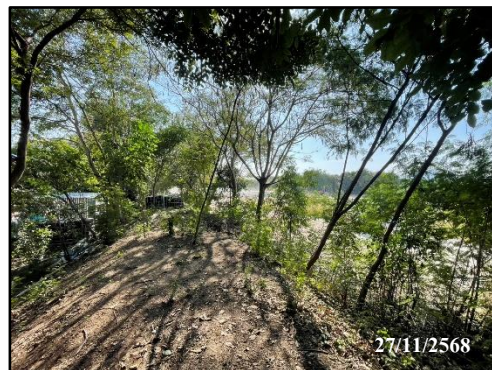
รูปที่ 11 ไม้ยืนต้นหรือพันธุ์ไม้ท้องถิ่นรอบพื้นที่โครงการ

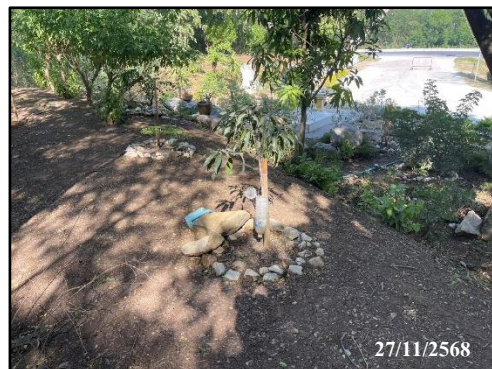
รูปที่ 12 การปลูกซ่อมแซมต้นไม้ที่ตายไป

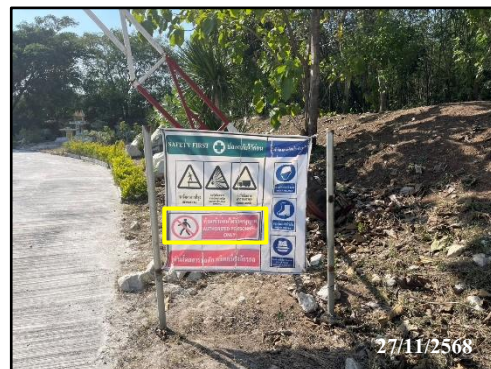
รูปที่ 16 ป้ายแจ้งเตือนห้ามบุคคลภายนอกเข้า

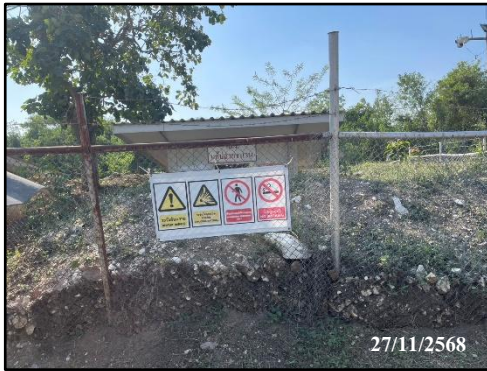
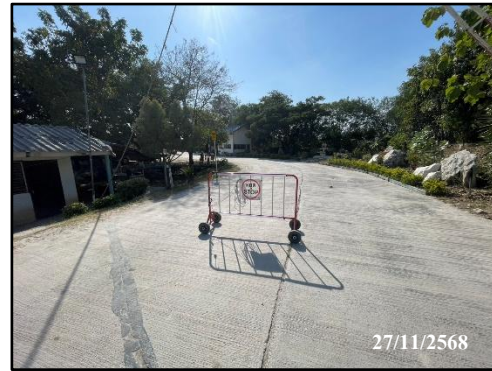
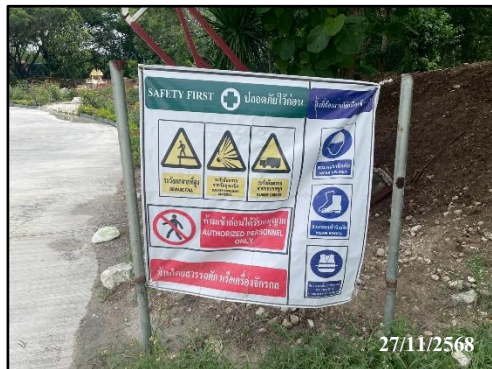
รูปที่ 17 ป้ายสัญญาณเตือน

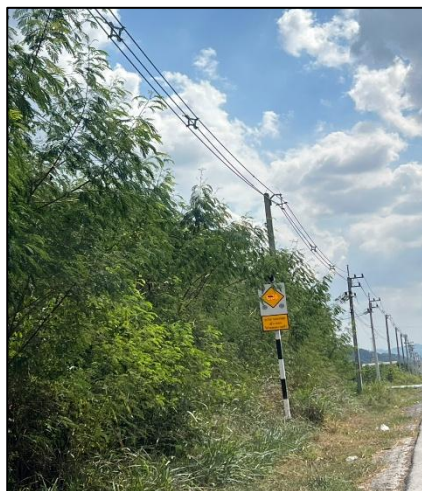
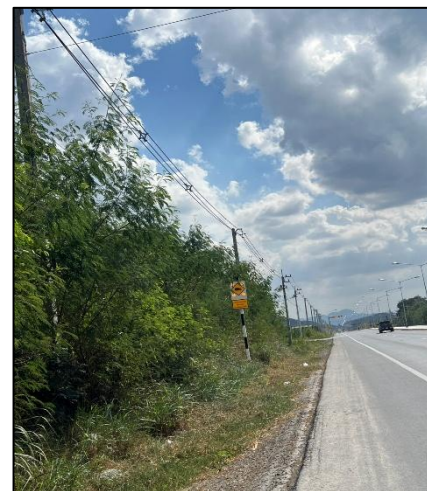
รูปที่ 18 สัญญาณจราจร บริเวณริมเส้นทางขนส่งแร่ด้านหน้าโครงการ

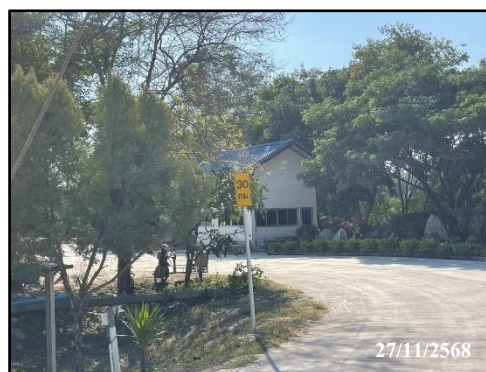
รูปที่ 19 ป้ายแจ้งเตือนความเร็วของรถขนส่งแร่ ระบุความเร็วไม่เกิน 30 กิโลเมตรต่อชั่วโมง

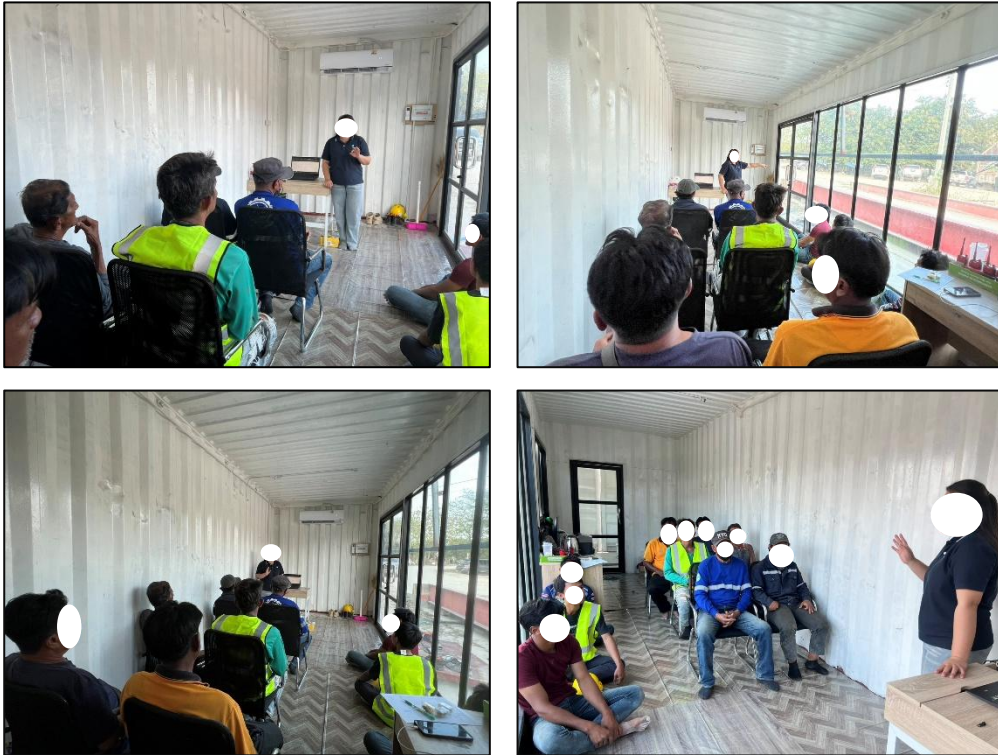
รูปที่ 20 การอบรมพนักงาน

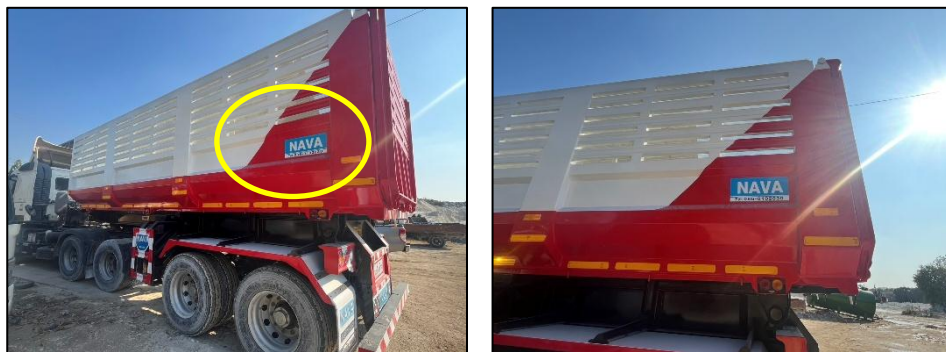
รูปที่ 21 ป้ายแสดงข้อมูลเบอร์โทรศัพท์ ข้างรถบรรทุกแร่

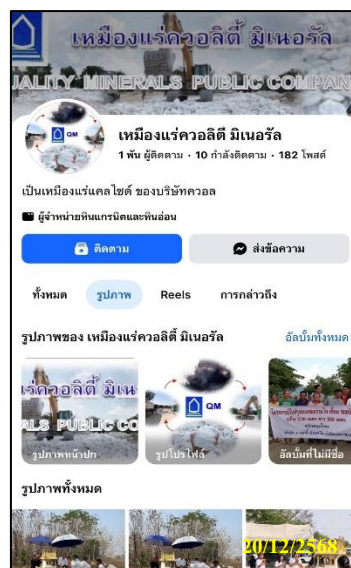
รูปที่ 22 การประชาสัมพันธ์ของโครงการ

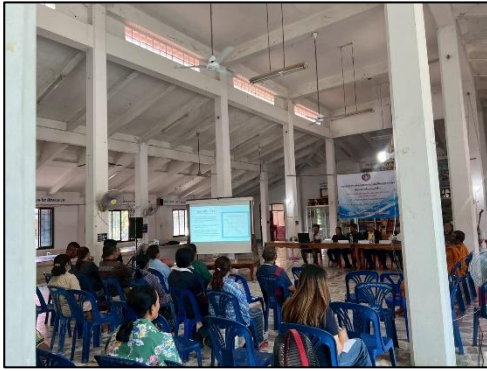
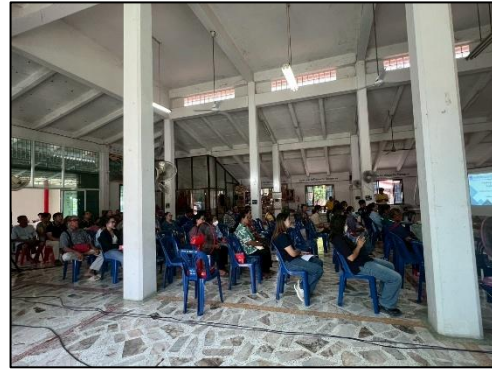
รูปที่ 23 การเผยแพร่ข้อมูลโครงการแก่ชุมชน

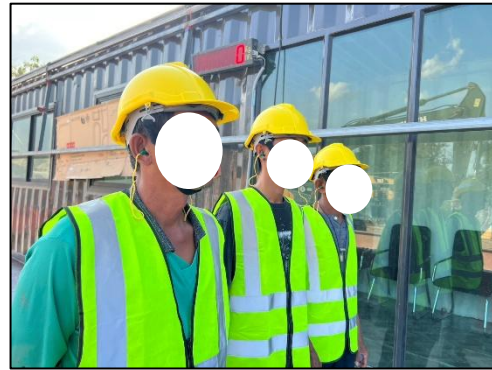
รูปที่ 24 พนักงานทุกคนสวมใส่อุปกรณ์ป้องกันอันตรายส่วนบุคคล

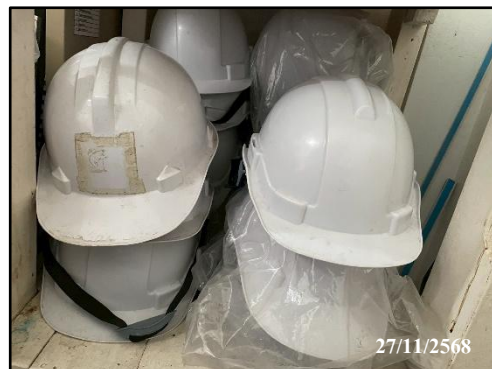
รูปที่ 25 สต็อกอุปกรณ์ป้องกันอันตรายส่วนบุคคล

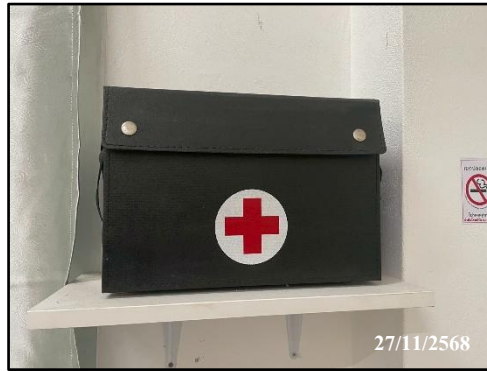
รูปที่ 26 อุปกรณ์ปฐมพยาบาล

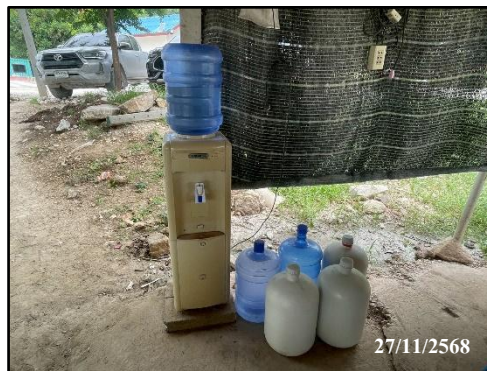
รูปที่ 27 ถังน้ำดื่มภายในพื้นที่โครงการ

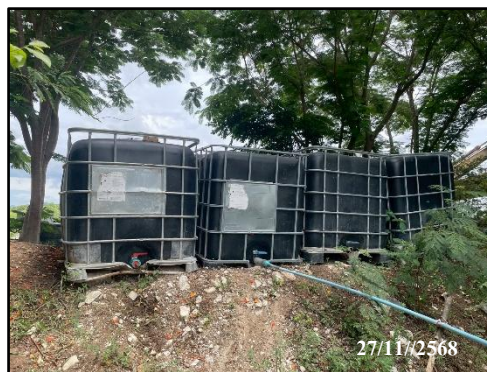
รูปที่ 28 ถังน้ำใช้ภายในพื้นที่โครงการ

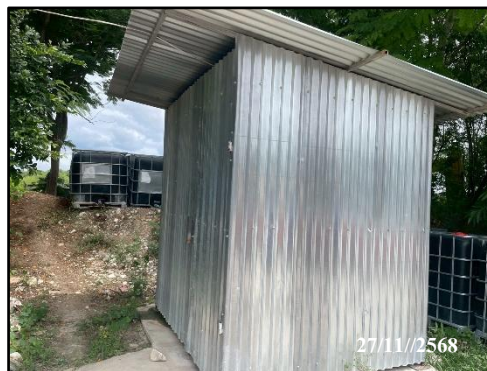
รูปที่ 29 ห้องน้ำสำหรับพนักงาน

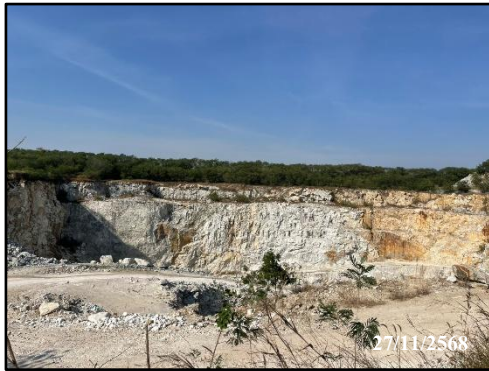
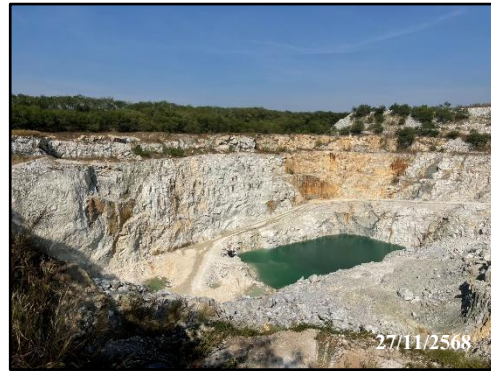
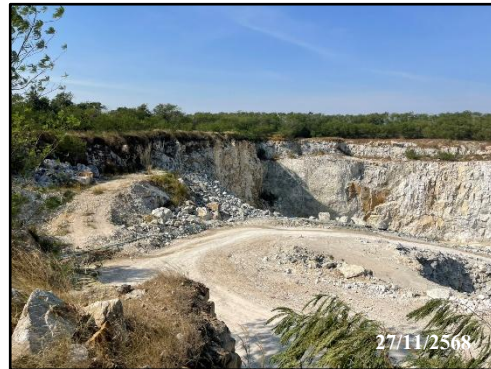
รูปที่ 30 การทำเหมืองแร่เป็นขั้นบันได

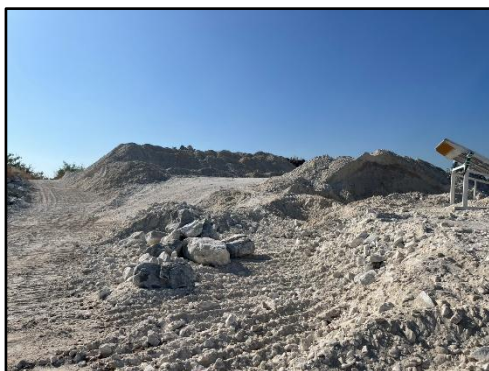
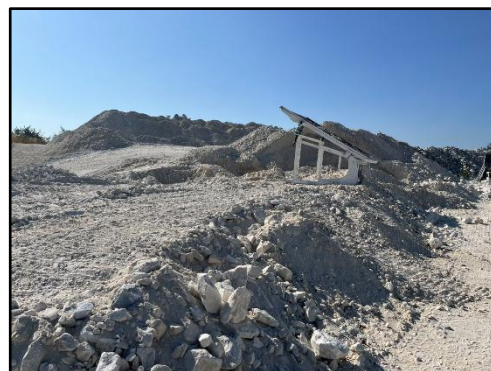
รูปที่ 31 พื้นที่กองเก็บเศษดิน

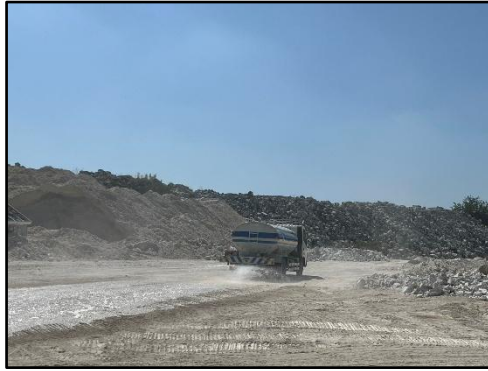
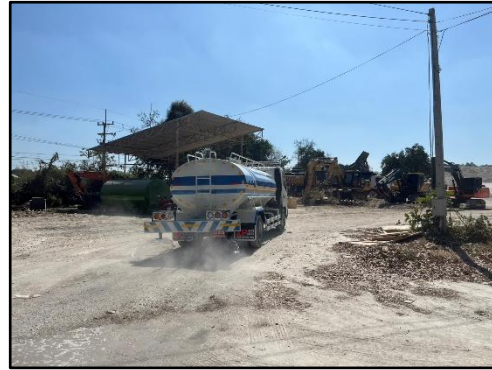
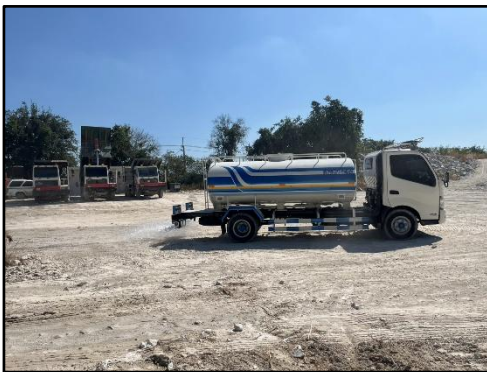
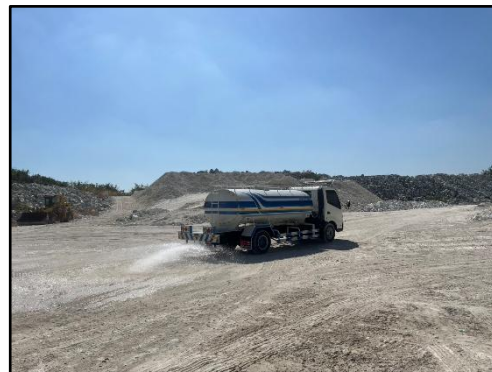
รูปที่ 32 การฉีดพรมน้ำในพื้นที่โครงการ

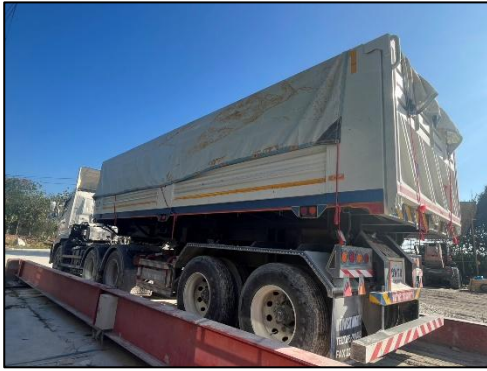
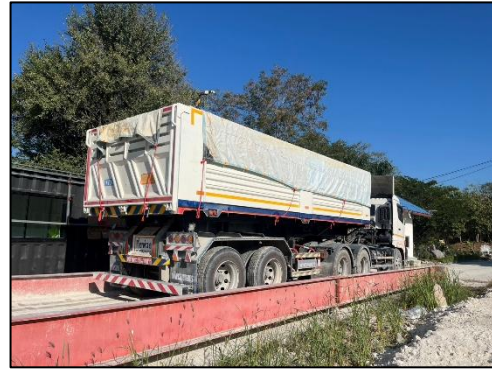
รูปที่ 34 การใช้ผ้าใบคลุมรถบรรทุก

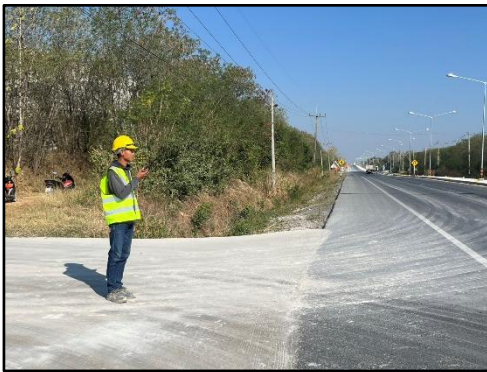
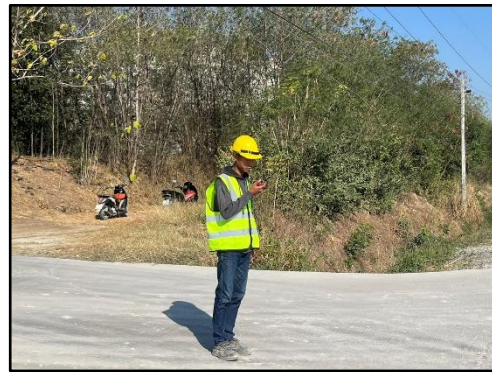
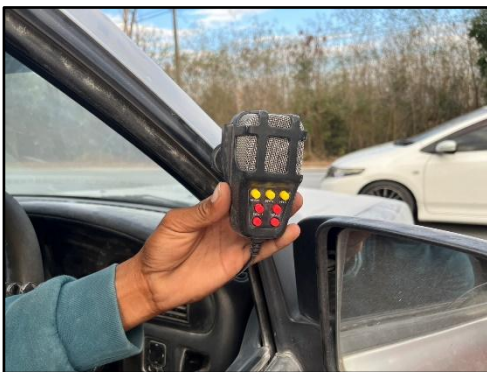
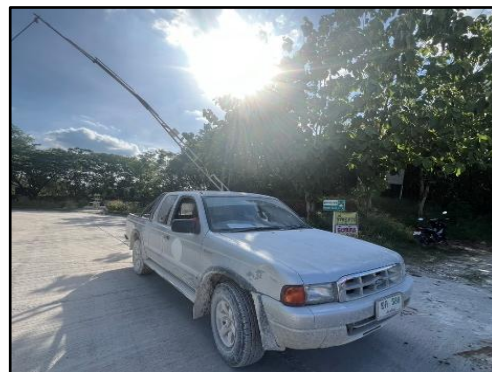
รูปที่ 35 สัญญาณเตือนก่อนมีการระเบิดเหมือง

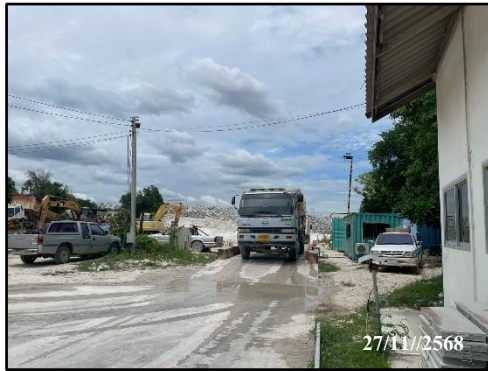
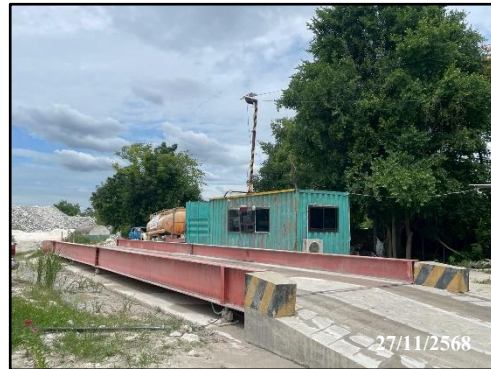
รูปที่ 37 จุดขังน้ำหนักรถบรรทุกแร่

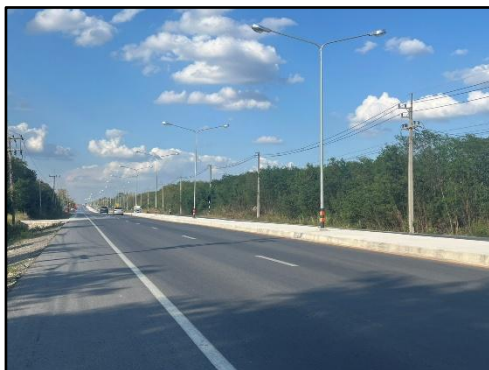
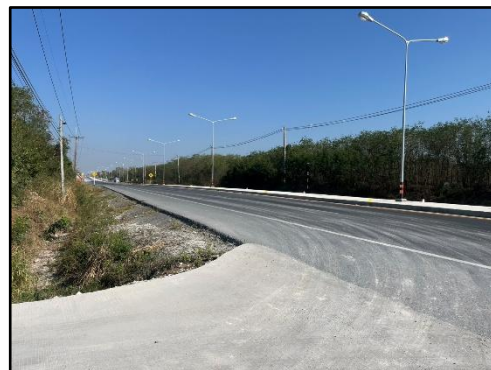
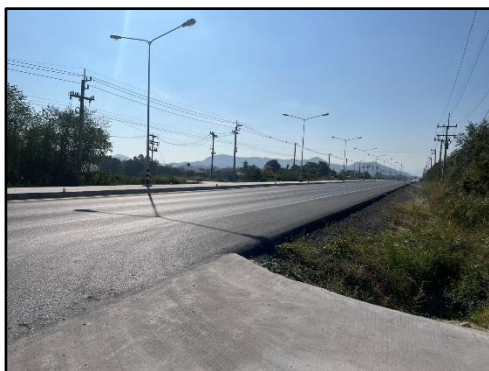
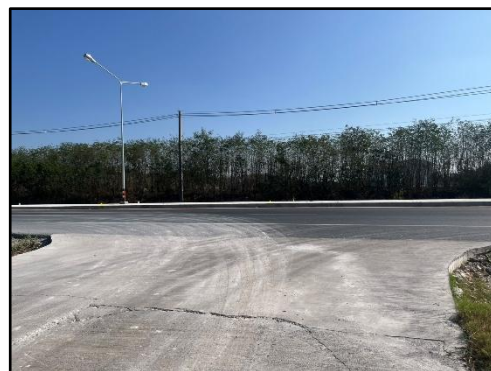
รูปที่ 38 ถนนใช้ร่วมกับชุมชน

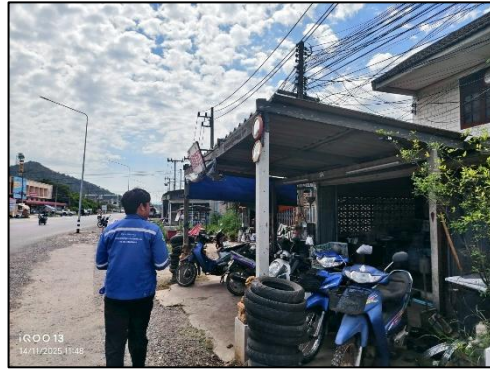
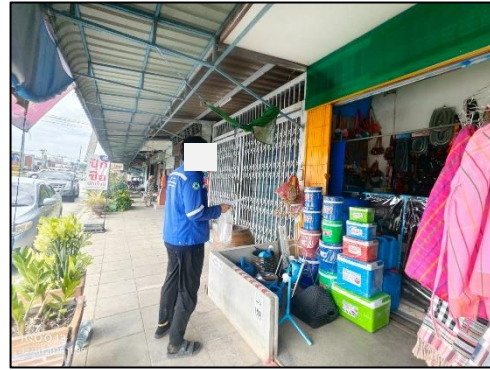
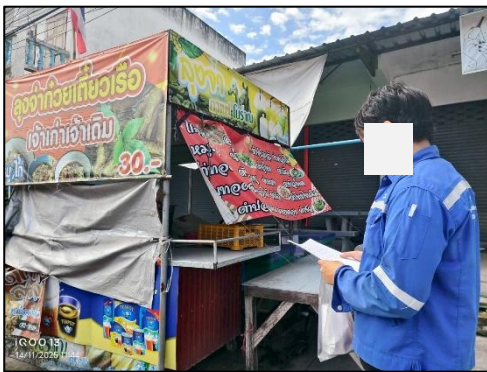
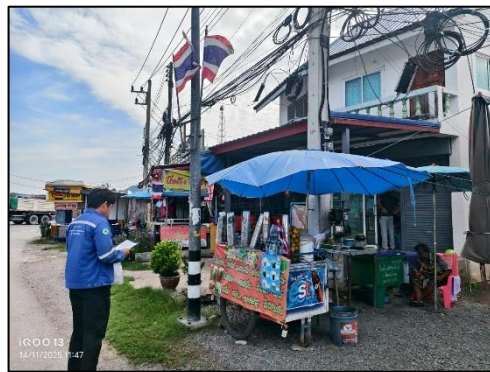
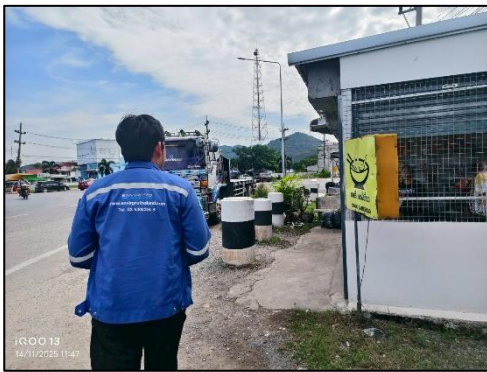
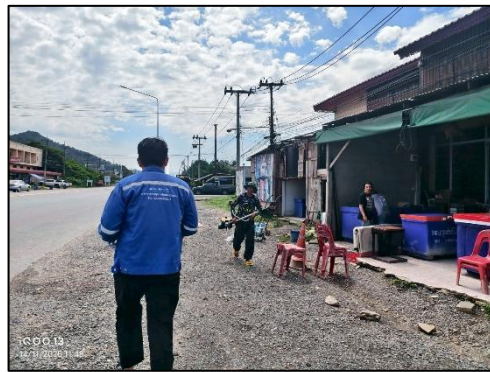
รูปที่ 39 การสำรวจสภาพสังคม เศรษฐกิจ และสิ่งแวดล้อม รอบพื้นที่โครงการ

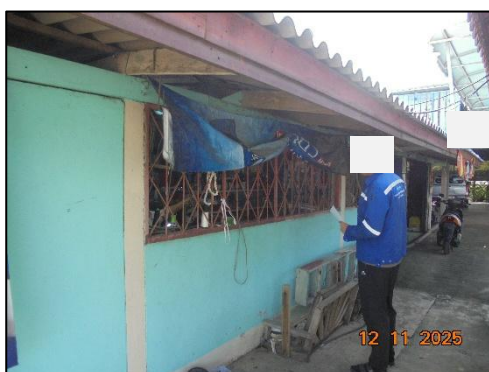
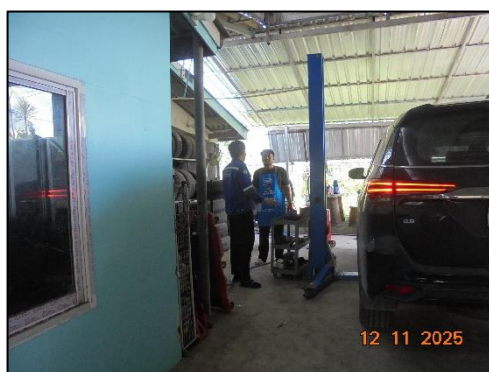
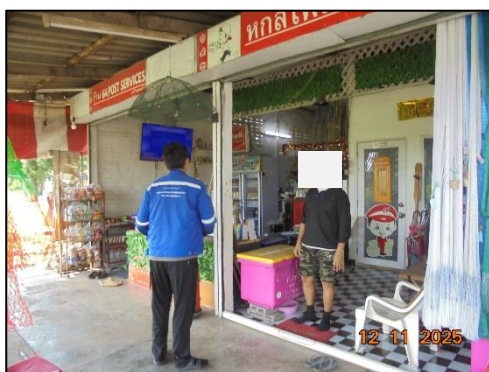
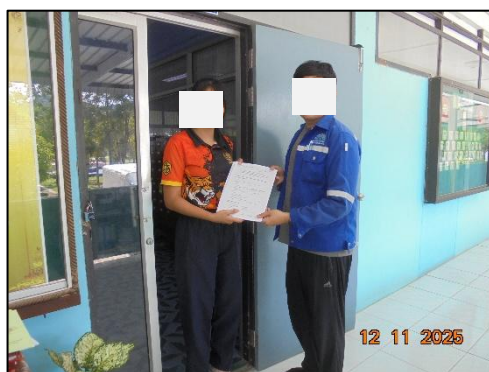
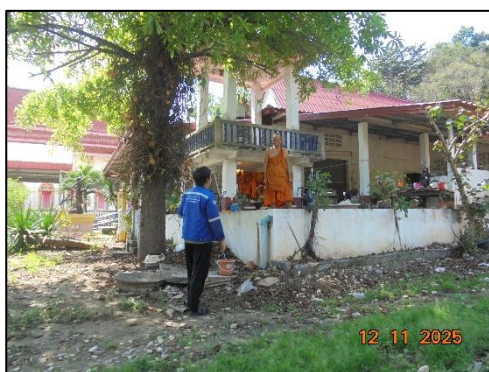
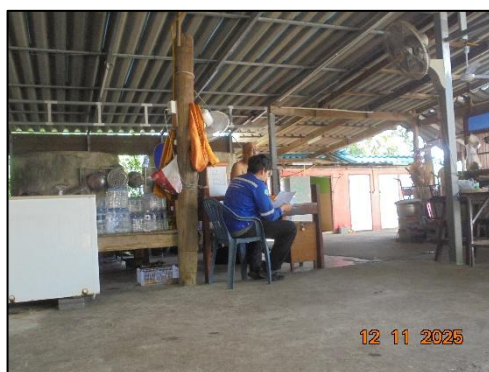
รูปที่ 39(ต่อ) การสำรวจสภาพสังคม เศรษฐกิจ และสิ่งแวดล้อม รอบพื้นที่โครงการ

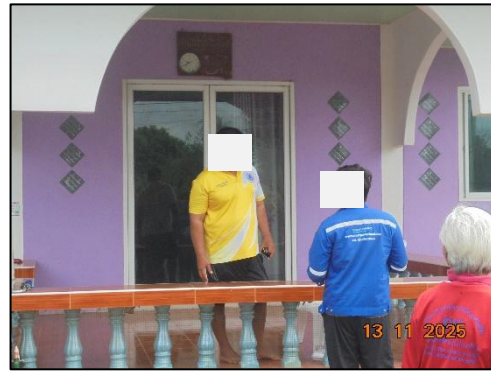
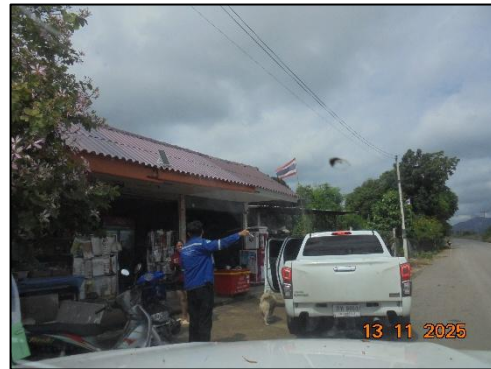
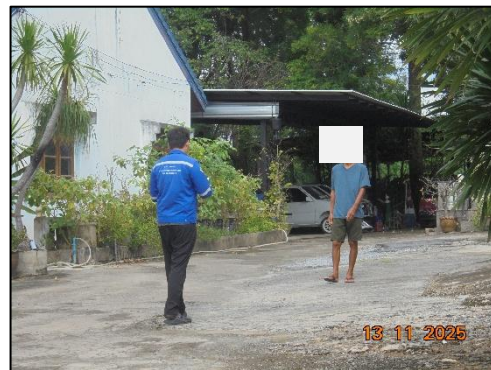
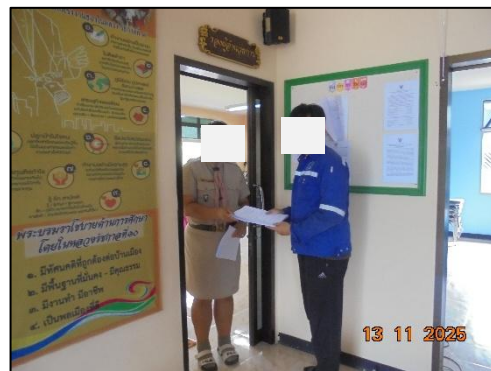
รูปที่ 39(ต่อ) การสำรวจสภาพสังคม เศรษฐกิจ และสิ่งแวดล้อม รอบพื้นที่โครงการ
