## บทที่ 2

### ผลการดำเนินการตามมาตรการป้องกันและแก้ไขผลกระทบสิ่งแวดล้อม

ตารางที่ 2.2-1 ผลการปฏิบัติตามมาตรการป้องกันและแก้ไขผลกระทบสิ่งแวดล้อม โครงการ Dazzle (ระยะดำเนินการ)

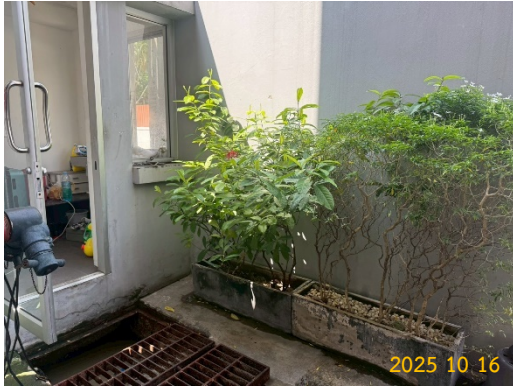
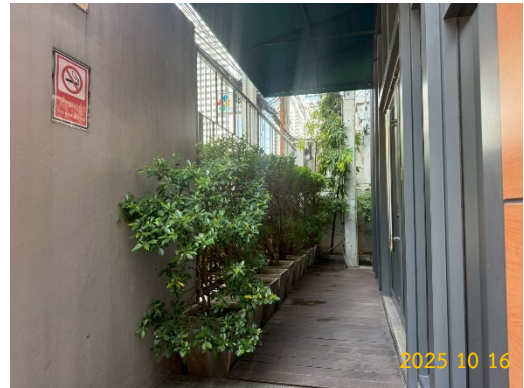
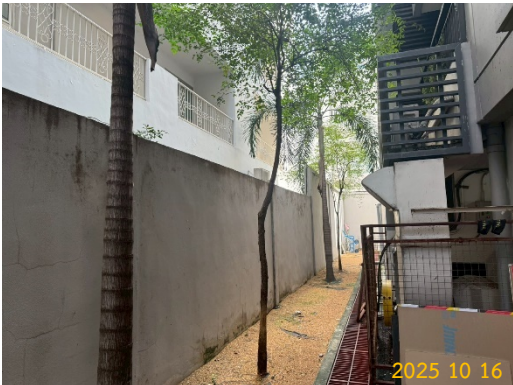
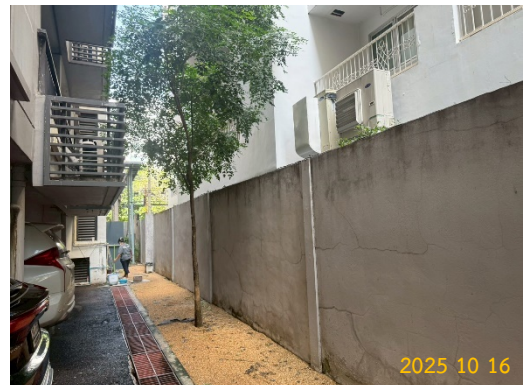
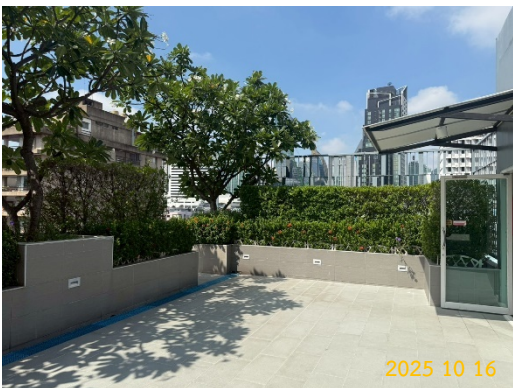
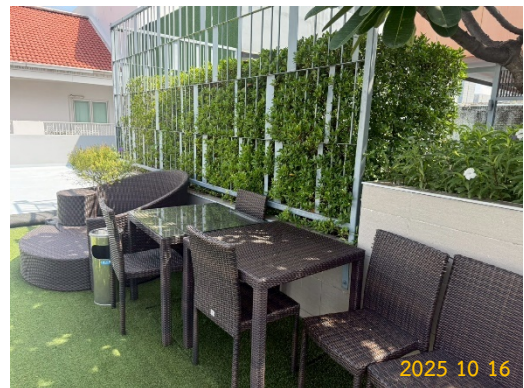
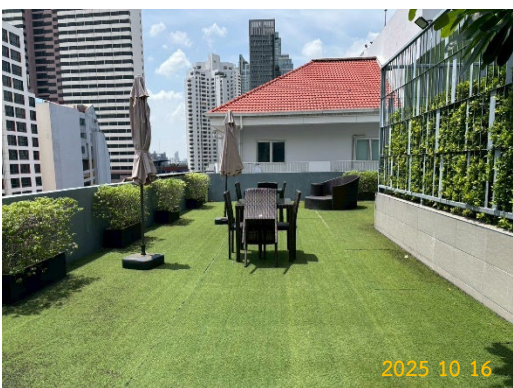
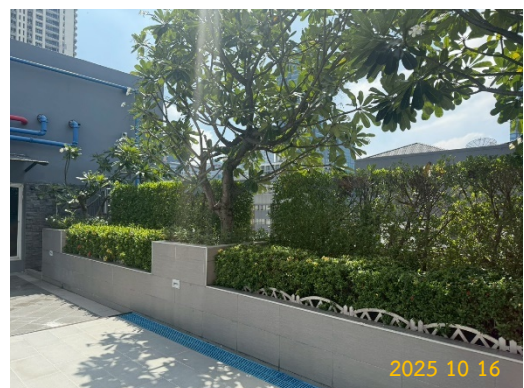
พื้นที่สีเขียวชั้นที่ 6  
ภาพที่ 2.2-1 พื้นที่สีเขียว

1.1 สภาพภูมิอากาศ	- ควบคุมและดูแลสภาพในโครงการให้เป็นไปตามแบบภูมิสถาปัตย์ได้ออกแบบไว้และดูแลพื้นที่สีเขียวภายในโครงการให้มีสภาพดี	- โครงการได้ควบคุมและดูแลสภาพบริเวณพื้นที่สีเขียวในบริเวณชั้น 1 และชั้นดาดฟ้าได้ออกแบบไว้และดูแลพื้นที่สีเขียวภายในโครงการให้มีสภาพดี โดยจัดแบบภูมิสถาปัตย์ของโครงการให้มีพื้นที่สีเขียวเพียงพอ	-	ภาพที่ 2.2-1 พื้นที่สีเขียว

2) จัดให้มีพื้นที่สีเขียวภายในโครงการ เพื่อให้เกิดความสวยงามและทัศนียภาพที่ดีและช่วยลดซับมลพิษทางอากาศ	- จากการตรวจสอบโครงการจัดให้มีพื้นที่สีเขียว 2 แห่ง ได้แก่ ชั้นที่ 1 และ ชั้นดาดฟ้า พร้อมทั้งจัดให้มีคนสวนในการดูแลรักษาพื้นที่สีเขียวให้มีความสมบูรณ์อยู่เสมอ	-	ภาพที่ 2.2-1 พื้นที่สีเขียว

พื้นที่สีเขียวบริเวณชั้น 1

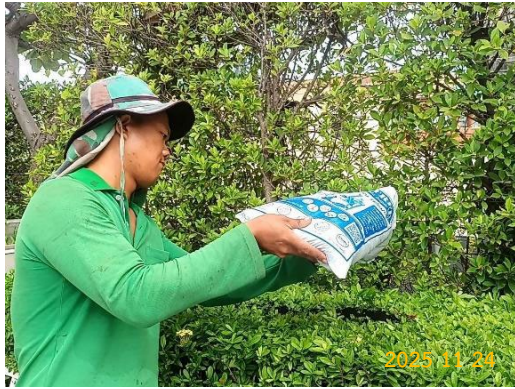
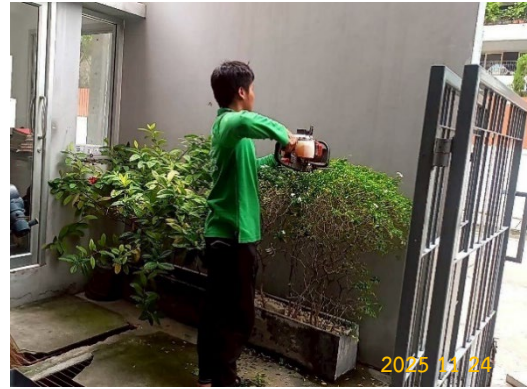
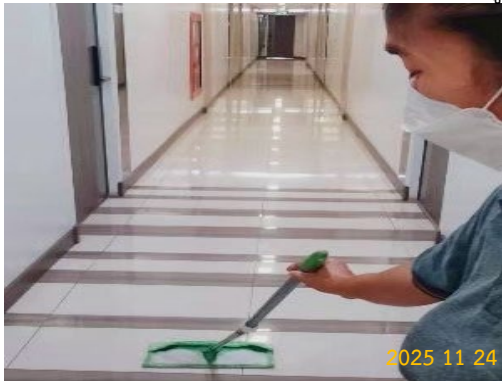
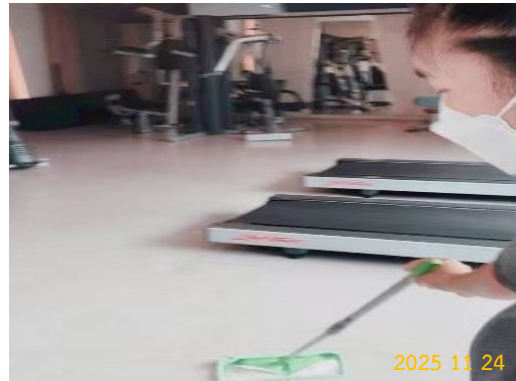
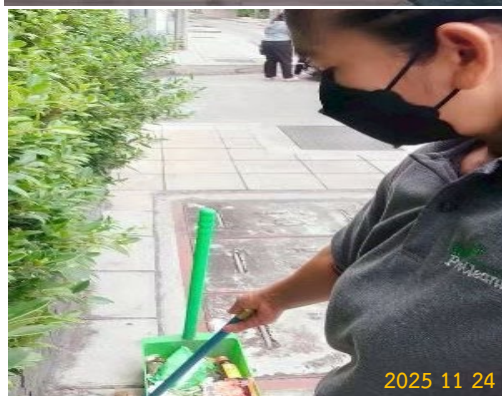
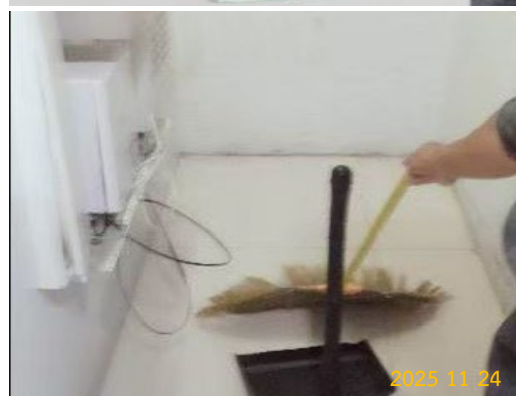
1.2 ทรัพยากรดิน	1) ดูแลรักษาพื้นที่สีเขียวของโครงการให้อยู่ในสภาพดีอยู่เสมอเพื่อรักษาสภาพการคลุมดินช่วยป้องกันการชะล้างพังทลายของดินของพื้นที่	- โครงการจัดให้มีคนสวนดูแลบริเวณพื้นที่สีเขียวของโครงการให้มีความสวยงามและสมบูรณ์อยู่เสมอ	-	ภาพที่ 2.2-2 การดูแลภูมิทัศน์

3) ดูแลต้นไม้ตลอดจนพื้นที่สีเขียวภายในโครงการ ให้มีสภาพดีอยู่เสมอเนื่องจากต้นไม้สามารถช่วยป้องกันฝุ่นละอองได้	- โครงการจัดให้มีคนสวนในการตรวจสอบดูแล และบำรุงรักษาพื้นที่สีเขียวภายในโครงการ ให้มีความสมบูรณ์อยู่เสมอ	-	ภาพที่ 2.2-2 การดูแลภูมิทัศน์

คนสวนดูแลบริเวณพื้นที่สีเขียว

พนักงานทำความสะอาดพื้นที่ส่วนกลาง

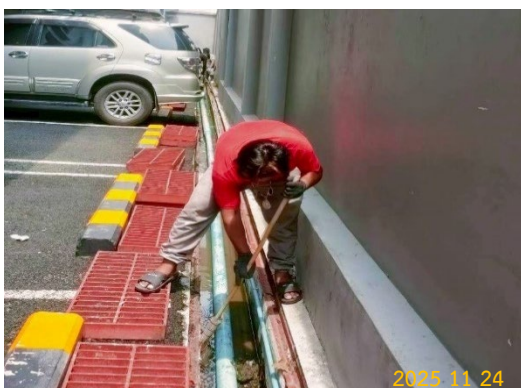
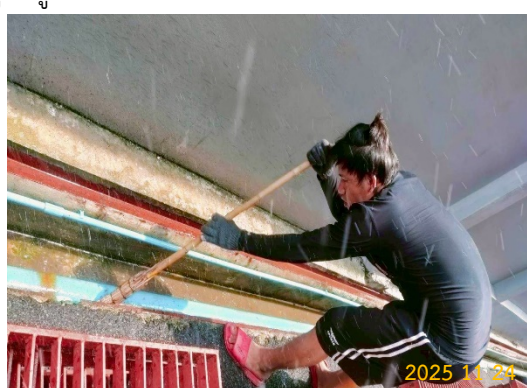
2) บำรุงรักษาระบบระบายน้ำของพื้นที่ให้มีสภาพการใช้งานที่ดีอยู่เสมอ	- ทางโครงการจัดให้มีเจ้าหน้าที่ฝ่ายช่างประจำอาคารดำเนินการตรวจสอบระบบระบายน้ำภายในโครงการอย่างสม่ำเสมอ ทั้งนี้ หากพบว่ามีปริมาณตะกอนสะสมก่อให้เกิดการกีดขวางการระบายน้ำ จะดำเนินการขุดลอกและล้างทำความสะอาด	-	ภาพที่ 2.2-3 พนักงานทำความสะอาดรางระบายน้ำ

3.3 การระบายน้ำ	1. การระบายน้ำฝน 1) ขุดลอกท่อระบายน้ำและบ่อพักน้ำทั้งอย่างน้อยปีละ 1 ครั้ง (เดือนเมษายนของทุกปี)	- ทางโครงการจัดให้มีเจ้าหน้าที่ฝ่ายช่างประจำอาคารดำเนินการตรวจสอบระบบระบายน้ำภายในโครงการอย่างสม่ำเสมอ ทั้งนี้หากพบว่ามีปริมาณตะกอนสะสมก่อให้เกิดการกีดขวางการระบายน้ำ จะดำเนินการขุดลอกและล้างทำความสะอาด	-	ภาพที่ 2.2-3 พนักงานทำความสะอาดรางระบายน้ำ

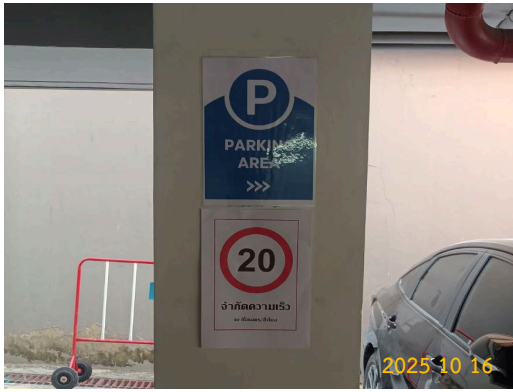
1.4 สภาพภูมิอากาศและคุณภาพอากาศ (ต่อ)	4) จำกัดความเร็วของรถที่เข้า-ออกโครงการ บริเวณถนนหน้าโครงการและภายในโครงการให้มีความเร็วไม่เกิน 20 กิโลเมตร/ชั่วโมง	- ทางโครงการมีการติดตั้งป้ายจำกัดความเร็วไม่เกิน 20 กม./ชม. บริเวณทางเข้า-ออกโครงการ	-	ภาพที่ 2.2-4 ป้ายจำกัดความเร็ว

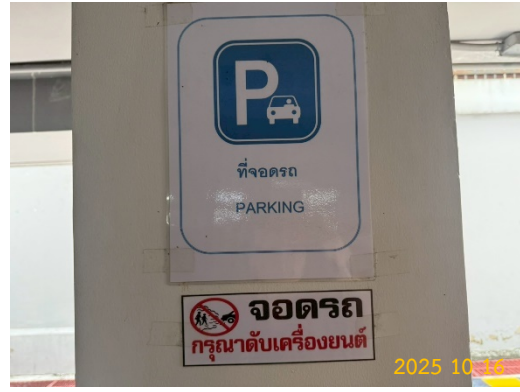
5) ติดตั้งป้ายห้ามติดเครื่องยนต์ทั้งไว้ภายในบริเวณที่จอดรถของโครงการ ให้สามารถสังเกตได้อย่างชัดเจนและทั่วถึง	- ทางโครงการมีการติดตั้งป้าย “ จอดรถกรุณาดับเครื่องยนต์ ” ไว้ยังบริเวณพื้นที่จอดรถของโครงการอย่างทั่วถึง	-	ภาพที่ 2.2-5 ป้ายกรุณาดับเครื่องยนต์

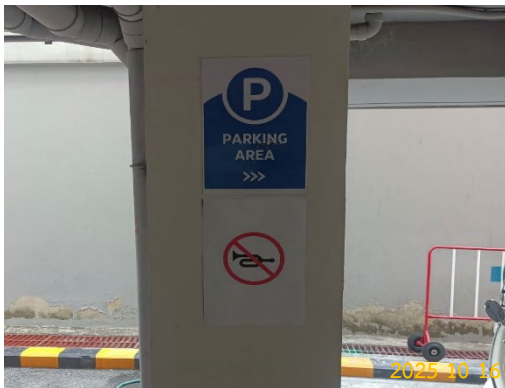
ภาพที่ 2.2-6 ป้ายดใช้แตร

1.5 เสียงและความสั่นสะเทือน	1) ติดป้ายขอความร่วมมือจากผู้พักอาศัยงดการใช้แตรรถ และการเร่งเครื่องยนต์ที่ก่อให้เกิดเสียงรบกวน	- ทางโครงการมีการติดตั้งป้าย “ งดใช้แตร ” ไว้ยังบริเวณพื้นที่จอดรถของโครงการอย่างทั่วถึง	-	ภาพที่ 2.2-6 ป้ายงดใช้แตร

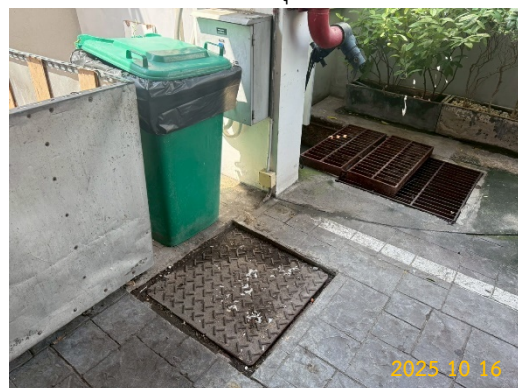
1.6 ทรัพยากรน้ำ	1) ติดตั้งระบบบำบัดน้ำเสียให้เป็นไปตามที่ออกแบบเพื่อบำบัดน้ำเสียจากโครงการให้มีคุณภาพเป็นไปตามเกณฑ์มาตรฐานน้ำทิ้งก่อนระบายออกสู่ท่อระบายน้ำสาธารณะ	- โครงการได้จัดให้มีระบบบำบัดน้ำเสียรวมแบบเติมอากาศเลี้ยงตะกอนเวียนกลับ (Conventional Activated Sludge Process) จำนวน 1 ชุด ตั้งอยู่บริเวณชั้นใต้ดินของตัวอาคารโครงการทางด้านทิศตะวันตก	-	ภาพที่ 2.2-7 ระบบบำบัดน้ำเสีย

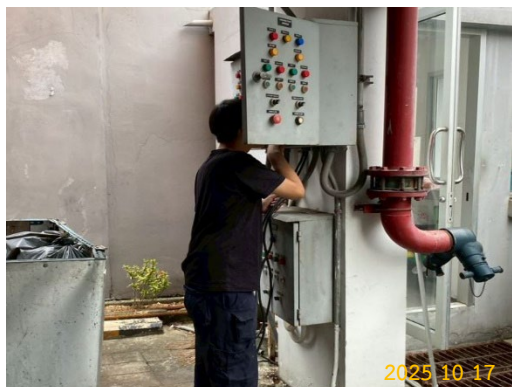
2) จัดเจ้าหน้าที่ที่มีความรู้เหมาะสมตามข้อกำหนดของทางราชการทำหน้าที่ควบคุมการเดินระบบบำบัดน้ำเสียของโครงการ	- โครงการจัดให้มีเจ้าหน้าที่ฝ่ายช่างประจำอาคารที่มีความรู้ความชำนาญในการตรวจสอบและบำรุงรักษาระบบบำบัดน้ำเสียให้สามารถทำงานได้อย่างมีประสิทธิภาพตามแผนบำรุงรักษาของโครงการ	-	ภาพที่ 2.2-8 เจ้าหน้าที่ตรวจสอบระบบบำบัดน้ำเสีย

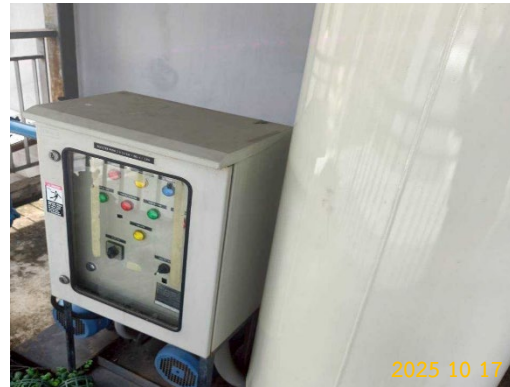
3) ตรวจสอบดูแลอุปกรณ์ใช้น้ำและท่อน้ำอยู่เสมอ หากอุปกรณ์ชำรุดเสียหายต้องรีบซ่อมแซมทันที	- เจ้าหน้าที่ฝ่ายช่างประจำอาคารดำเนินการตรวจสอบระบบน้ำใช้และน้ำประปาเป็นประจำทุกวัน ทั้งนี้หากพบว่าการชำรุดหรือรั่วซึมจะดำเนินการแจ้งซ่อมแซมทันที	-	ภาพที่ 2.2-9 เจ้าหน้าที่ตรวจสอบระบบน้ำใช้

3.2 การใช้น้ำ (ต่อ)	4) หมั่นตรวจสอบการรั่วซึมของระบบท่อ และอุปกรณ์ในระบบจ่ายน้ำประปาส่วนกลางอย่างสม่ำเสมอ หากพบการรั่วซึม ชำรุด เสียหายให้เร่งดำเนินการแก้ไขโดยเร็ว	- เจ้าหน้าที่ฝ่ายช่างประจำอาคารดำเนินการตรวจสอบระบบน้ำใช้และน้ำประปาเป็นประจำทุกวัน ทั้งนี้หากพบว่ามีอาการชำรุดหรือรั่วซึมจะดำเนินการแจ้งซ่อมแซมทันที	-	ภาพที่ 2.2-9 เจ้าหน้าที่ตรวจสอบระบบน้ำใช้

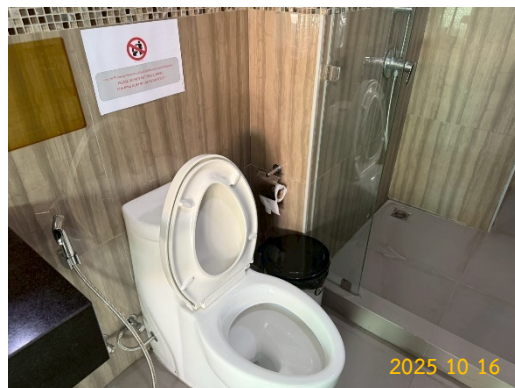
1.6 ทรัพยากรน้ำ (ต่อ)	4) เลือกใช้เครื่องสุขภัณฑ์ที่ประหยัดน้ำ สำหรับติดตั้งในห้องพักอาศัยของโครงการ	- ทางโครงการได้พิจารณาเลือกใช้อุปกรณ์และเครื่องสุขภัณฑ์ เช่น ก๊อกน้ำ ชักโครก และสายฉีดน้ำ เป็นแบบชนิดประหยัดน้ำ ติดตั้งในโครงการ	-	ภาพที่ 2.2-10 สุขภัณฑ์ที่ประหยัดน้ำ

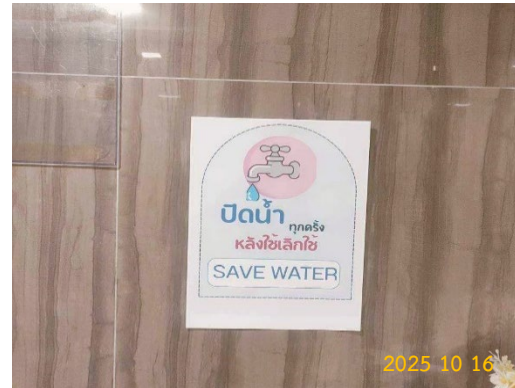
5) อบรมชี้ให้ผู้เข้าพักตระหนักและร่วมมือในการใช้น้ำอย่างประหยัด	- ทางนิคมอุตสาหกรรมชุดได้มีการประชาสัมพันธ์และขอความร่วมมือผู้พักอาศัยและเจ้าหน้าที่ที่มีการใช้น้ำอย่างประหยัด	-	ภาพที่ 2.2-11 ป้ายประหยัดน้ำ
<b>2. ทรัพยากรธรรมชาติทางสิ่งแวดล้อม</b>

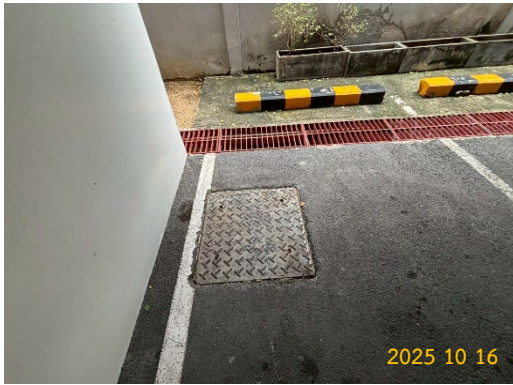
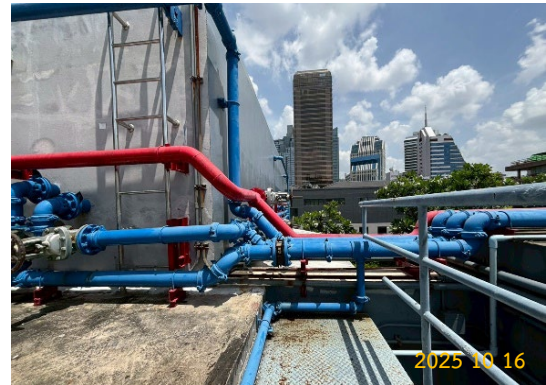
5) ออกแบบถังเก็บน้ำสำรองน้ำใช้ให้มีความสะดวกและปลอดภัยในการทำความสะดวกและปลอดภัยสำหรับผู้บริโภค ดังนี้ - ออกแบบให้กันถังเก็บน้ำใต้ดินที่มีความลาดเอียงไปยังบ่อรวบรวมตะกอน (sump) ขนาดเล็กเพื่อใช้ในการรวบรวมตะกอนและการทำความสะอาดถังเก็บน้ำ	- ในส่วนของถังสำรองน้ำชั้นใต้ดินนั้นทางโครงการทำการออกแบบและดำเนินการติดตั้งโดยคำนึงถึงความสะดวกในการเข้าตรวจสอบและทำความสะอาด ที่เป็นไปตามมาตรฐาน	-	ภาพที่ 2.2-12 ถังเก็บน้ำสำรอง

- เคลือบถังสำรองน้ำด้วยสารกันซึมและป้องกันความชื้น ที่ไม่ทำให้เกิดการกัดกร่อน ไม่เป็นพิษ และสามารถใช้น้ำดื่มได้	- ถังเก็บน้ำสำรอง โดยกำหนดให้มีการเคลือบถังน้ำสำรองด้วยมอร์ต้าฉาบ/ทา สำหรับงานกันซึมและการป้องกัน ความชื้นให้ใช้วัสดุกันซึมที่มีคุณสมบัติสามารถป้องกันการซึมผ่านของน้ำโดยไม่ทำให้เกิดการกัดกร่อน ไม่เป็นพิษ	-	ภาพที่ 2.2-12 ถังเก็บน้ำสำรอง

ถังเก็บน้ำสำรองใต้ดิน

ถังเก็บน้ำสำรองชั้นดาดฟ้า

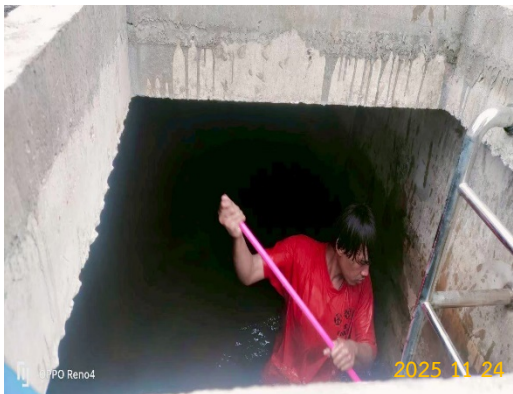
- กำหนดให้มีการทำความสะอาดถังเก็บน้ำสำรองทุก ๆ 6 เดือน เพื่อป้องกัน Sludging ตะกอน และป้องกันไม่ให้เป็นสิ่งมีชีวิตขนาดเล็กเข้าไปเจริญเติบโตจนทำให้น้ำภายในถังเก็บน้ำเกิดการปนเปื้อนได้โดยตัวถังต้องมีฝาถัง 2 ฝา เพื่อความสะดวกในการทำความสะดวก	- ทางโครงการได้ดำเนินการล้างทำความสะอาดถังสำรองน้ำทุก ๆ 6 เดือน ซึ่งเจ้าหน้าที่ฝ่ายช่างทำการตรวจสอบสภาพถังและลักษณะน้ำด้วยสายตาเป็นประจำทุกวัน	-	ภาพที่ 2.2-13 พนักงานทำความสะอาดถังสำรองน้ำ

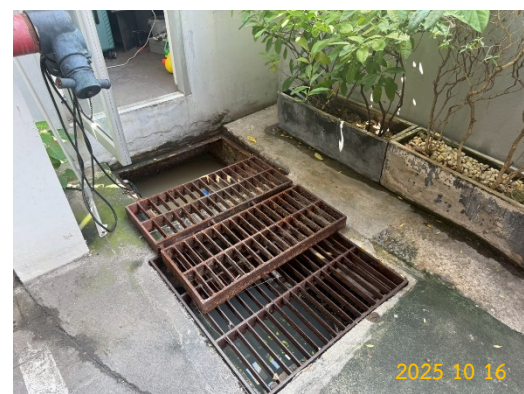
2) ติดตั้งตะแกรงดักมูลฝอยบริเวณจุดระบายน้ำเข้าสู่ท่อระบายน้ำและมีการลอกตะแกรงทุกเดือน	- โครงการได้มีการติดตั้งตะแกรงดักมูลฝอยบริเวณจุดปล่อยสุดท้ายก่อนระบายลงสู่ท่อระบายน้ำสาธารณะด้านหน้าโครงการ พร้อมทั้งมอบหมายให้เจ้าหน้าที่ฝ่ายช่างมีการตรวจสอบอย่างสม่ำเสมอ	-	ภาพที่ 2.2-14 ตะแกรงดักมูลฝอย

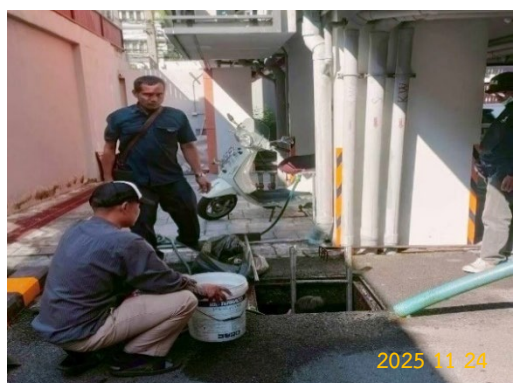
ภาพที่ 2.2-15 พนักงานสูบล้างถัง

6) ตรวจสอบปริมาณตะกอนในส่วนตกตะกอนของระบบบำบัดน้ำเสียเป็นประจำ หากพบว่ามีปริมาณมากเกินไป เกินขีดเก็บกัก ต้องทำการสูบน้ำออกเพื่อไม่ให้มีผลกระทบต่อประสิทธิภาพการบำบัดน้ำเสีย	- ทางโครงการได้มอบหมายให้เจ้าหน้าที่ฝ่ายช่าง ของโครงการคอยตรวจสอบถึงเก็บตะกอนอยู่เสมอ และมีแผนการดำเนินการสูบน้ำออกส่วนเกินออก ปีละ 1 ครั้ง ซึ่งเป็นไปตามความเหมาะสมของปริมาณตะกอนที่เกิดขึ้น แต่ทั้งนี้หากตรวจสอบแล้วพบว่าปริมาณกากตะกอนมีปริมาณมากและถึงใกล้เต็มก่อนที่จะครบกำหนดที่ตั้งไว้ ทางโครงการจะดำเนินการสูบน้ำออกส่วนเกินและกากไขมันไปกำจัดทันที	-	ภาพที่ 2.2-15 พนักงานสูบน้ำตะกอน

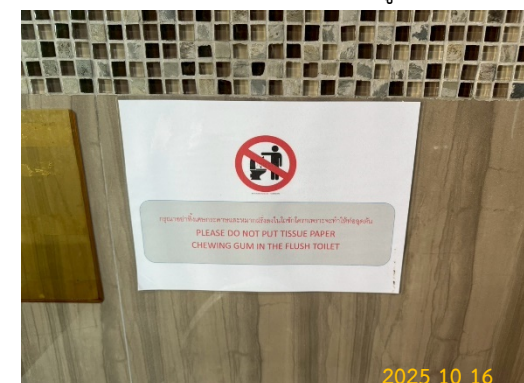
9) ประชาสัมพันธ์ให้ผู้พักอาศัยภายในโครงการทราบว่าไม่ควรทิ้งสิ่งอื่นใดที่ย่อยสลายไม่ได้ลงในโถส้วม โถปัสสาวะ และอ่างล้างมือ ที่อาจทำให้ท่อระบายน้ำอุดตัน	- นิติบุคคลอาคารชุดมีการติดป้ายประกาศห้ามทิ้งสิ่งอื่นใดที่ย่อยสลายไม่ได้ลงในชักโครก โถปัสสาวะ และอ่างล้างมือ ไว้บริเวณห้องน้ำพื้นที่ส่วนกลาง	-	ภาพที่ 2.2-16 ป้ายห้ามทิ้งขยะลงชักโครก

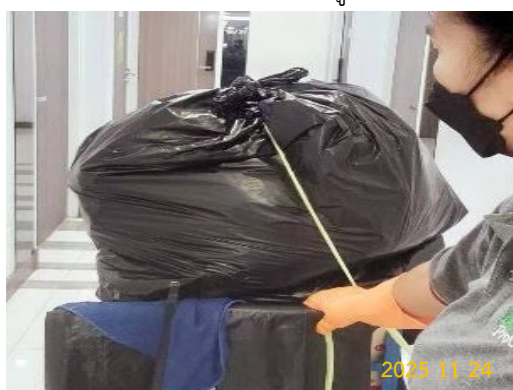
1.0 เมตร และยาว 1.0 เมตร) เพื่อดักจับก๊าซมีเทนที่เกิดจากระบบบำบัดน้ำเสียรวมของโครงการ			
3.4 การจัดการมูลฝอย	1) จัดให้มีพนักงานเก็บแยกมูลฝอยจากห้องพักมูลฝอยประจำชั้นของแต่ละอาคาร และรวบรวมมูลฝอยไปไว้ที่ห้องพักรวมมูลฝอยแห้ง และมูลฝอยอันตราย	- โครงการได้จัดให้มีแม่บ้านทำการเก็บรวบรวมมูลฝอยประจำชั้นพักอาศัยเป็นประจำทุกวันๆละ 1 ครั้ง ช่วงเวลาประมาณ 15.00 น. โดยจะรวบรวมมาไว้ยังห้องพักรวมมูลฝอยซึ่งตั้งอยู่ชั้นที่ 1 บริเวณด้านทิศตะวันออกของอาคาร	-	ภาพที่ 2.2-17 แม่บ้านเก็บรวบรวมขยะมูลฝอย

3) ตรวจสอบภาชนะรองรับมูลฝอยให้อยู่ในสภาพดีอยู่เสมอ กรณีที่พบว่ามีภาชนะชำรุดหรือเสียหาย ให้ดำเนินการซ่อมแซมหรือเปลี่ยนใหม่โดยเร็ว	- โครงการมอบหมายให้แม่บ้านคอยตรวจสอบภาชนะรองรับมูลฝอยให้อยู่ในสภาพดีอยู่เสมอทุกครั้งที่มีการเก็บขน เมื่อพบว่ามีภาชนะชำรุดหรือเสียหายให้ดำเนินการเปลี่ยนถังรองรับมูลฝอยใหม่ทันที	-	ภาพที่ 2.2-17 แม่บ้านเก็บรวบรวมขยะมูลฝอย

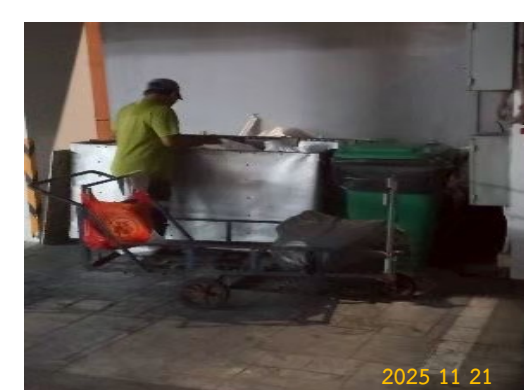
2) ติดต่อให้สำนักงานเขตพัฒนาให้เข้ามาดำเนินการเก็บขนมูลฝอยตามระยะเวลาที่กำหนด (1 ครั้งต่อวัน)	- ทางโครงการได้ประสานงานติดต่อให้สำนักงานเขตพัฒนาเข้ามาดำเนินการเก็บขนขยะมูลฝอยภายในโครงการไปกำจัด โดยจะเข้ามาเก็บช่วงเวลาประมาณ 01.00 น. ของทุกวัน	-	ภาพที่ 2.2-18 สำนักงานเขตเข้ามาขนขยะ

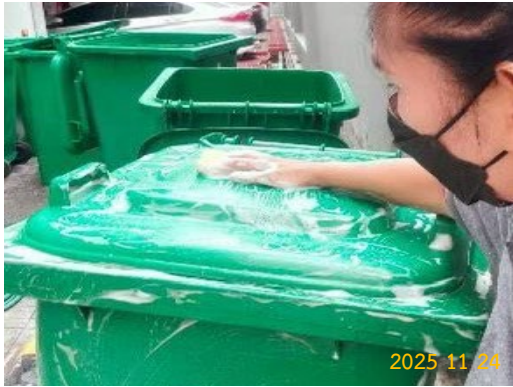
ภาพที่ 2.2-19 แม่บ้านทำความสะอาดห้องพักมูลฝอย

4) จัดให้มีการล้างทำความสะอาดห้องพักรวมมูลฝอยเป็นประจำอย่างน้อยสัปดาห์ละ 1 ครั้ง เพื่อเป็นการป้องกันกลิ่นที่เกิดจากการย่อยสลายของมูลฝอย โดยน้ำเสียจากการล้างห้องพักรวมมูลฝอยจะไหลลงท่อน้ำเสียและเข้าสู่ระบบบำบัดน้ำเสียต่อไป	- ทางโครงการจัดให้มีแม่บ้านทำการล้างทำความสะอาดห้องพักรวมมูลฝอยเป็นประจำและห้องพักรวมมูลฝอยรวมทุกครั้งที่ดำเนินการเก็บรวบรวมเสร็จ	-	ภาพที่ 2.2-19 แม่บ้านทำความสะอาดห้องพักรวมมูลฝอย

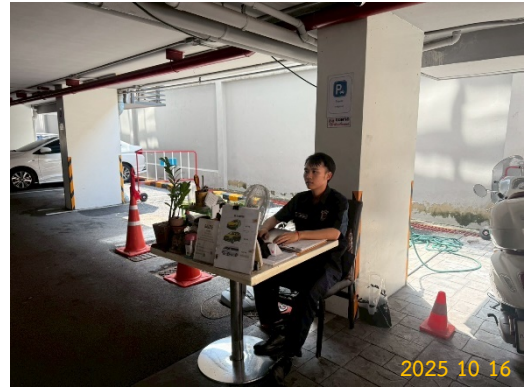
5) จัดพนักงานคอยอำนวยความสะดวกให้เจ้าหน้าที่เก็บขนมูลฝอยเพื่อให้การขนถ่ายมูลฝอยเป็นไปอย่างสะดวกและรวดเร็ว	- ทางโครงการจัดให้มีเจ้าหน้าที่รักษาความปลอดภัยคอยอำนวยความสะดวกด้านการจราจรแก่เจ้าหน้าที่สำนักงานเขตพัฒนาตลอดจนเก็บขนเสร็จเรียบร้อย	-	ภาพที่ 2.2-20 เจ้าหน้าที่รักษาความปลอดภัย

3.5 การคมนาคมขนส่ง (ต่อ)	2) จัดระเบียบการจราจรเพื่อให้การเข้า-ออกพื้นที่โครงการเป็นไปด้วยความสะดวกและรวดเร็ว	- ทางโครงการมอบหมายให้เจ้าหน้าที่รักษาความปลอดภัยอำนวยความสะดวกและจัดระเบียบการจราจร	-	ภาพที่ 2.2-20 เจ้าหน้าที่รักษาความปลอดภัย

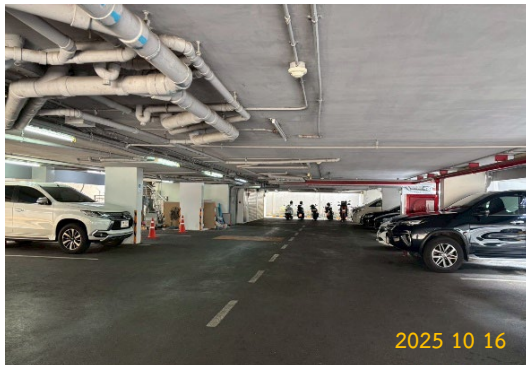
3.5 การคมนาคมขนส่ง	1) จัดที่จอดรถให้เพียงพอไม่น้อยกว่า 40 คัน ตามกฎกระทรวงฉบับที่ 7 (พ.ศ. 2517) ออกตามความในพระราชบัญญัติควบคุมการก่อสร้างอาคาร พ.ศ. 2479	- โครงการได้จัดให้มีที่จอดรถยนต์ทั้งหมดจำนวน 42 คัน แบ่งเป็นที่จอดรถบริเวณชั้นที่ 1 จำนวน 23 คัน และที่จอดรถชั้นใต้ดินจำนวน 19 คัน	-	ภาพที่ 2.2-21 พื้นที่จอดรถ

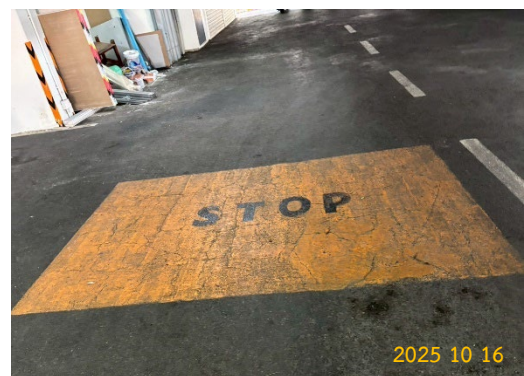
3) ติดตั้งป้ายสัญญาณจราจร และป้ายบอกตำแหน่งต่าง ๆ ภายในโครงการเพื่อความสะดวกและเป็นระเบียบในพื้นที่โครงการ	- โครงการมีการติดตั้งป้ายสัญญาณจราจรและป้ายบอกตำแหน่งต่าง ๆ ภายในโครงการในตำแหน่งที่สังเกตเห็นได้อย่างชัดเจน	-	ภาพที่ 2.2-22 ป้ายสัญญาณจราจร

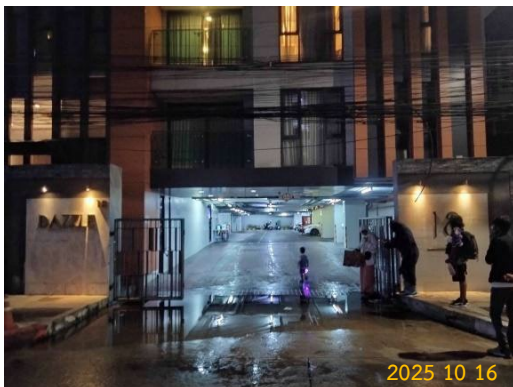
4) ติดตั้งไฟฟ้าส่องสว่างตามแนวนอนภายในโครงการให้เป็นไปตามมาตรฐานการไฟฟ้า	- โครงการมีการติดตั้งระบบไฟฟ้าส่องสว่างบริเวณ เส้นทางจราจรและพื้นที่จอดรถไว้อย่างทั่วถึงและได้มาตรฐาน	-	ภาพที่ 2.2-23 ไฟฟ้าส่องสว่างทางเข้า-ออกโครงการเวลากลางคืน

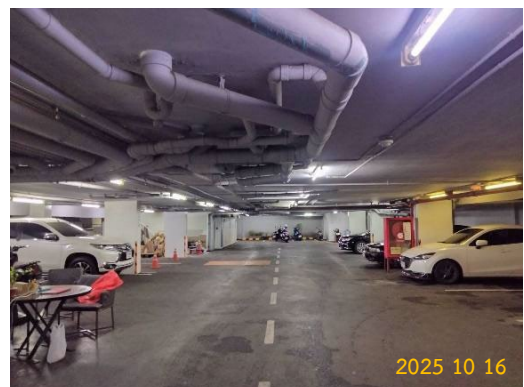
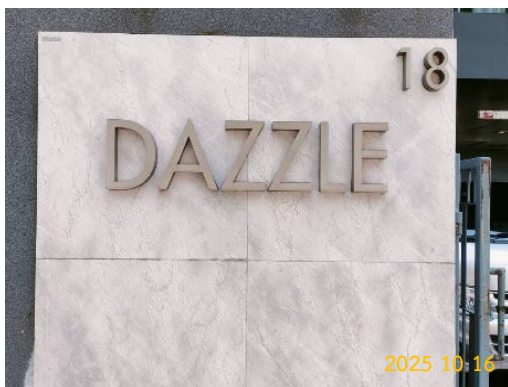
6) ติดตั้งป้ายชื่อโครงการลูกศรแสดงทิศทางบริเวณทางเข้า-ออกโครงการที่สามารถเห็นได้ชัดเจน ในระยะทางพอสมควรที่จะชะลอรถได้ทันก่อนเข้าสู่โครงการได้อย่างปลอดภัย รวมถึงติดตั้งไฟฟ้าให้แสงสว่างบริเวณทางเข้า-ออกโครงการในเวลากลางคืน	- บริเวณด้านหน้าโครงการมีการติดตั้งป้ายชื่อโครงการไว้อย่างชัดเจนและสังเกตเห็นได้ง่าย รวมทั้งมีระบบไฟฟ้าส่องสว่างบริเวณด้านหน้าโครงการเพื่อเพิ่มทัศนวิสัยในการมองเห็น แต่ไม่มีการติดตั้งป้ายระบบทางเข้า-ออกโครงการ	-	ภาพที่ 2.2-24 ป้ายชื่อโครงการ

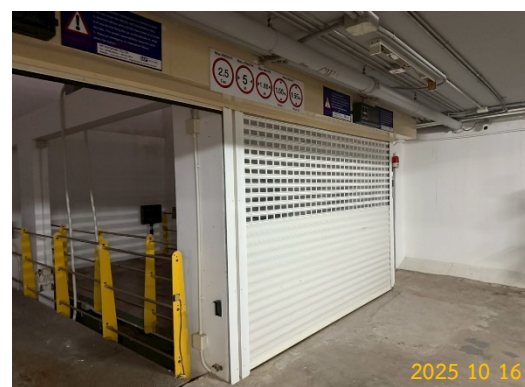
ภาพที่ 2.2-25 ระบบยกถขึ้น-ลงระหว่างชั้นของอาคาร  
ด้วยลิฟต์

3.5 การคมนาคมขนส่ง (ต่อ)	9) จัดให้มีลิฟต์สำหรับยกขึ้น-ลง ระหว่างชั้น 1 และชั้นใต้ดิน พร้อมทั้งจัดให้มีที่กั้นบันไดสำหรับลิฟต์ยกขึ้น-ลง ระหว่างชั้นจำนวนชั้นละ 1 จุด เพื่อให้รถที่จะเข้าสู่ลิฟต์ของแต่ละชั้นต้องวิ่งเข้าสู่จุดกั้นแล้วค่อยลงจอดในตัวลิฟต์ เพื่อลดปัญหาการจราจรติดขัดภายในโครงการ	- ทางโครงการได้จัดให้มีลิฟต์สำหรับยกขึ้น-ลง ระหว่างชั้น 1 และชั้นใต้ดิน พร้อมทั้งจัดให้มีที่กั้นบันไดสำหรับลิฟต์ยกขึ้น-ลงระหว่างชั้นจำนวนชั้นละ 1 จุด	-	ภาพที่ 2.2-25 ระบบยกขึ้น-ลงระหว่างชั้นของอาคารด้วยลิฟต์

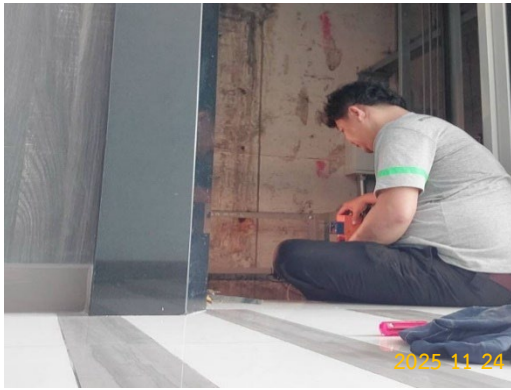
ภาพที่ 2.2-26 เจ้าหน้าที่ตรวจสอบระบบลิฟท์สำหรับยก  
รถขึ้น-ลง

10) ตรวจสอบคุณภาพของลิฟต์สำหรับยกขึ้น-ลง ระหว่างชั้น 1 และชั้นใต้ดิน ให้มีสภาพสมบูรณ์พร้อมใช้งานอยู่เสมอ	- เจ้าหน้าที่โครงการได้มีการตรวจสอบและทดสอบการทำงานของระบบลิฟต์สำหรับยกขึ้น-ลง ระหว่างชั้น 1 และชั้นใต้ดิน ให้มีสภาพสมบูรณ์พร้อมใช้งานอยู่เสมอ	-	ภาพที่ 2.2-26 เจ้าหน้าที่ตรวจสอบระบบลิฟต์สำหรับยกขึ้น-ลง
