บทที่ 2

การปฏิบัติตามมาตรการป้องกันและแก้ไขผลกระทบสิ่งแวดล้อม

2.1 ผลการปฏิบัติตามมาตรการป้องกันและแก้ไขผลกระทบสิ่งแวดล้อม

**ตารางที่ 2-1 ผลการปฏิบัติตามมาตรการป้องกันและแก้ไขผลกระทบสิ่งแวดล้อม ระยะดำเนินการ โครงการเหมืองแร่แคลไซต์ ประทานบัตรที่ 29169/15506
ของบริษัท ควอลิตี้ มินerals จำกัด (มหาชน) ฉบับประจำเดือนกรกฎาคม - ธันวาคม พ.ศ. 2568**

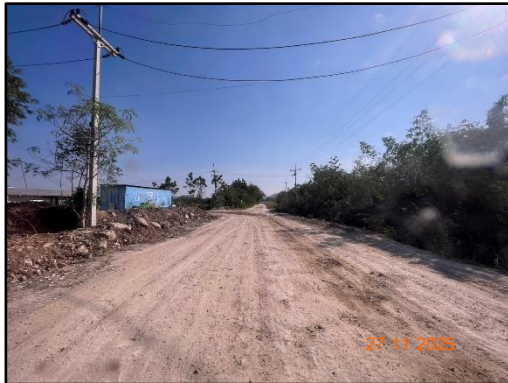
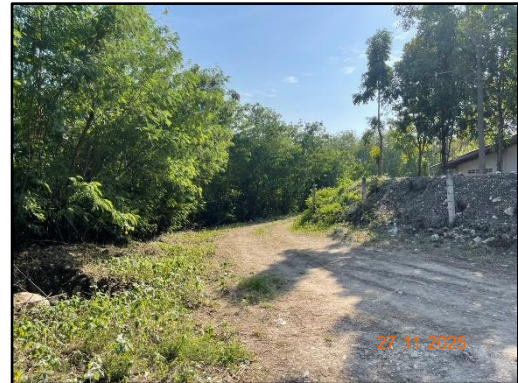
รูปที่ 2-1 การเว้นพื้นที่ไม่ทำเหมืองให้ห่างจากเส้นทางสาธารณประโยชน์ทางด้านทิศตะวันตก

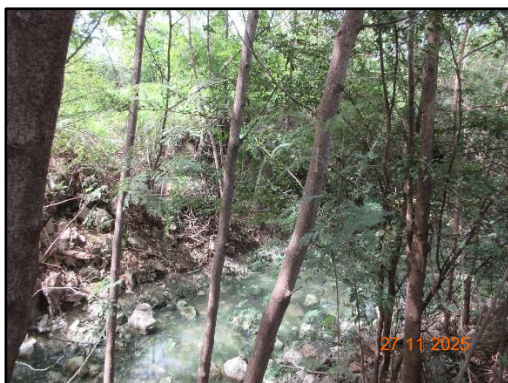
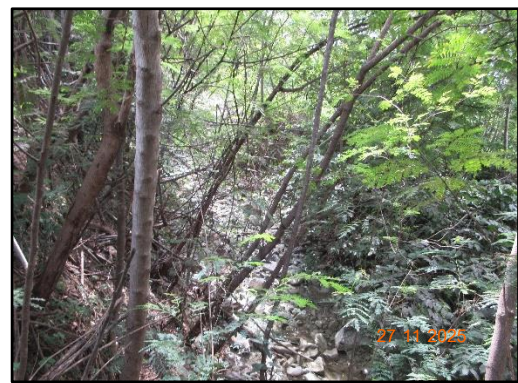
รูปที่ 2-2 ทางน้ำสาธารณะทางด้านทิศตะวันออก

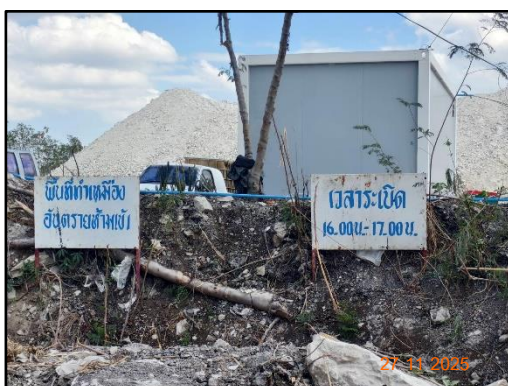
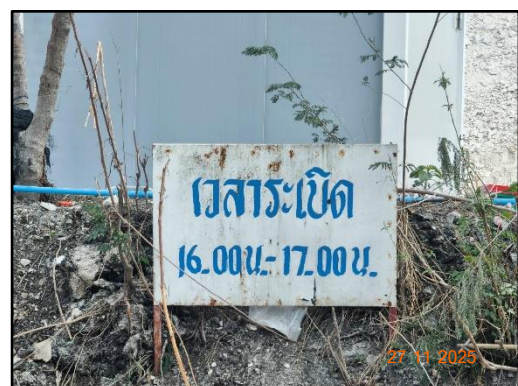
รูปที่ 2-3 การติดป้ายแสดงแนวเขตเว้นการทำเหมืองที่มองเห็นอย่างชัดเจน

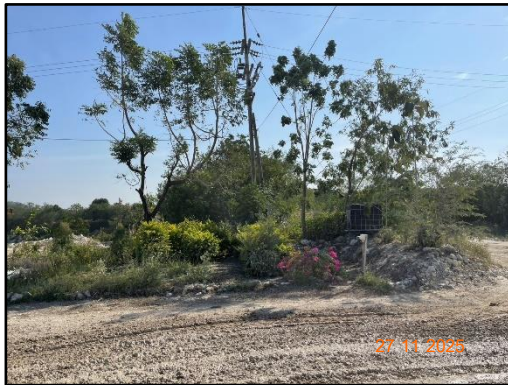
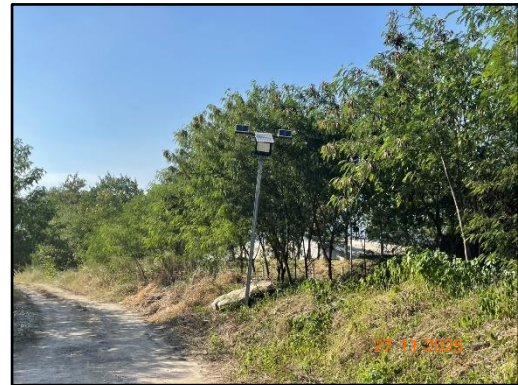
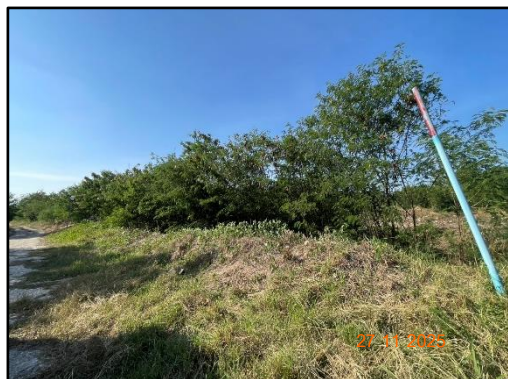
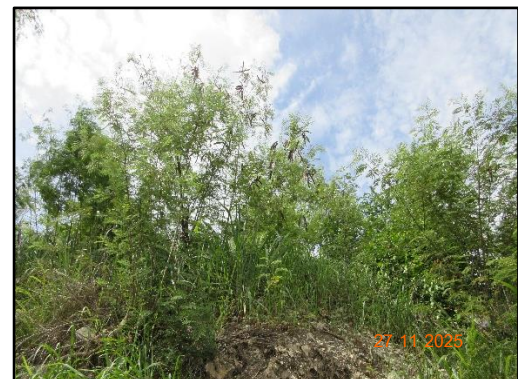
รูปที่ 2-4 การปลูกต้นไม้บริเวณพื้นที่เว้นการทำเหมือง

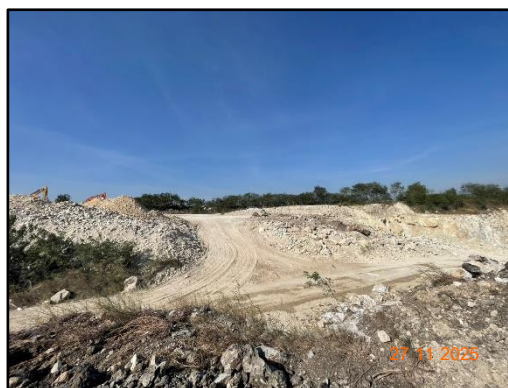
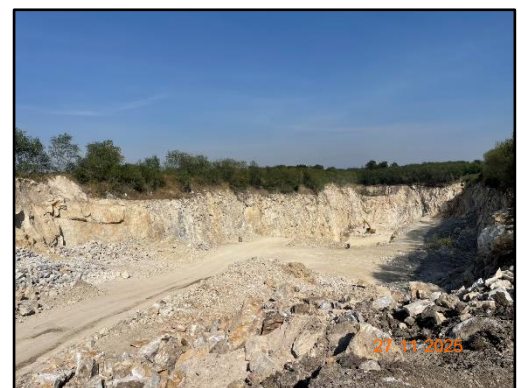
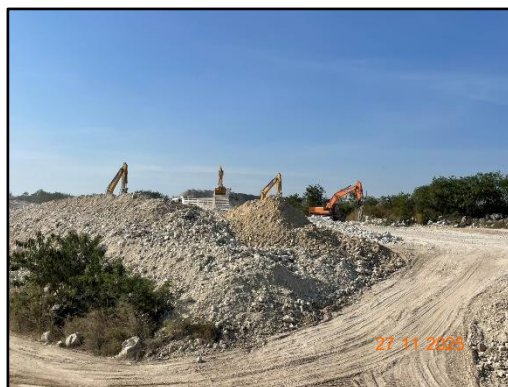
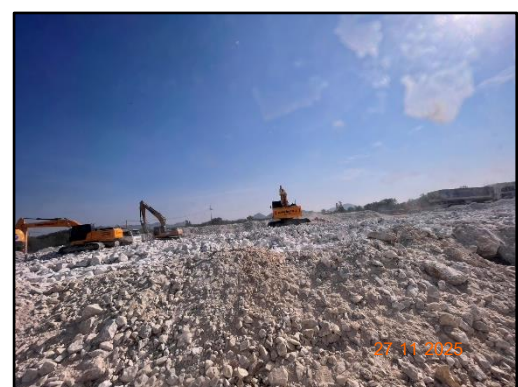
1.2 ให้เปิดการทำเหมืองเพื่อการผลิตแร่ตามที่กำหนดในแผนผัง โครงการ (ฉบับที่ขอเปลี่ยนแปลงแผนผังโครงการ) โดยเปิดหน้าเหมือง ในลักษณะแบบชันบันได โดยมีความกว้างของชันบันไดไม่น้อยกว่า 5 เมตร ความสูงไม่เกิน 10 เมตร พร้อมรักษาความลาดเอียงของหน้า เหมือง (Overall Slope) ไม่เกิน 60 องศา เพื่อป้องกันการพังทลายของ หน้าเหมือง สำหรับบริเวณที่ยังไม่เปิดการทำเหมืองให้รักษาสภาพ ธรรมชาติเดิมไว้ให้มากที่สุด	- โครงการได้ทำการเปิดหน้าเหมืองเพื่อทำการผลิตแร่ในลักษณะแบบชันบันได พร้อมรักษาความลาดเอียงของหน้าเหมือง เพื่อป้องกันการพังทลายของหน้า เหมือง สำหรับบริเวณที่ยังไม่เปิดการทำเหมืองให้รักษาสภาพธรรมชาติเดิมไว้ ให้มากที่สุด	ไม่มี	- รูปที่ 2-5

รูปที่ 2-5 สภาพหน้าเหมืองในปัจจุบันของโครงการ

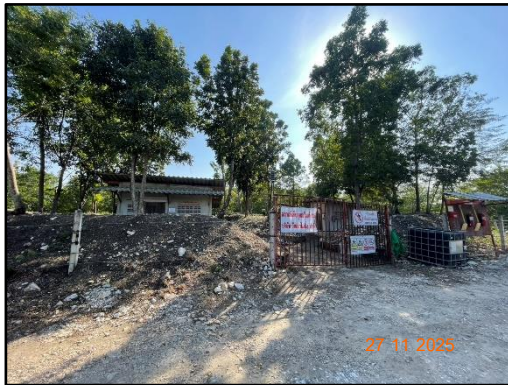
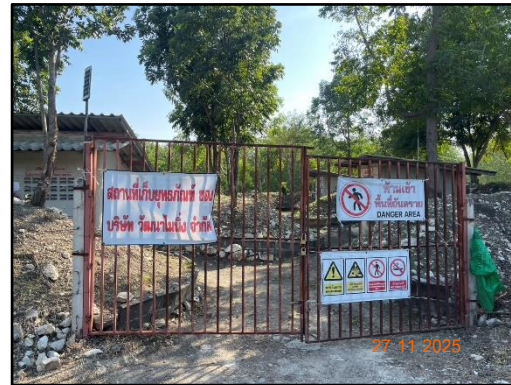
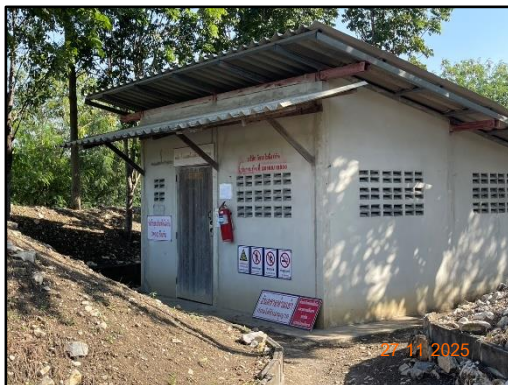
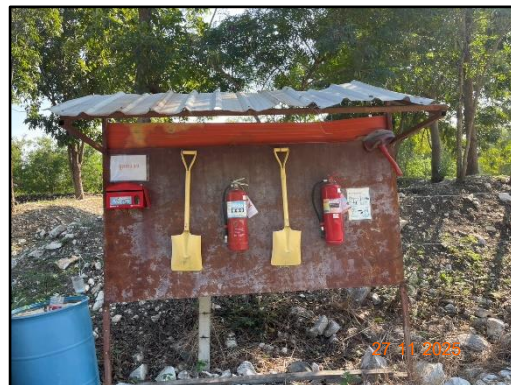
รูปที่ 2-6 ป้ายเตือนเขตการใช้วัตถุระเบิดที่สามารถมองเห็นได้อย่างชัดเจน

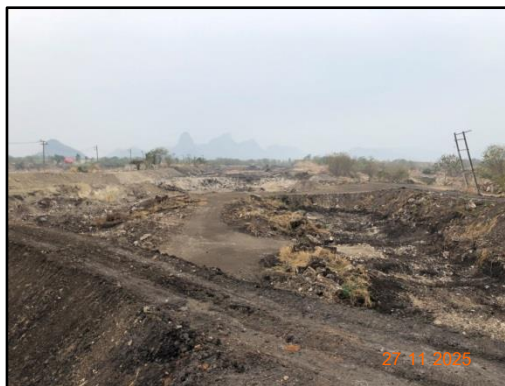
1.4 ให้จัดสร้างคันทำนบดินขนาดความกว้าง 4.0 เมตร สูง 2.0 เมตร เพื่อใช้ในการเบี่ยงเบนทางน้ำร่วมกับร่องระบายน้ำ โดยรอบแนวเขตพื้นที่ประทานบัตร พร้อมทั้งปลูกพืชคลุมดินและไม่ขึ้นต้นโตเร็วบนคันดินเพื่อดักฝุ่นที่อาจฟุ้งกระจายออกไป เพื่อปิดกั้นทิศทางลม และเสียงรวมทั้งให้ทำการบำรุงรักษาดันไม้เหล่านี้นให้มีการเจริญเติบโตที่ดี	- โครงการได้ดำเนินการสร้างคันทำนบดินเพื่อใช้ในการเบี่ยงเบนทางน้ำร่วมกับร่องระบายน้ำ โดยรอบแนวเขตพื้นที่ประทานบัตร เรียบร้อยแล้ว	ไม่มี	- รูปที่ 2-7

รูปที่ 2-7 คันทำนบดิน เพื่อใช้ในการเบี่ยงเบนทางน้ำร่วมกับร่องระบายน้ำ
โดยรอบแนวเขตพื้นที่ประทานบัตร

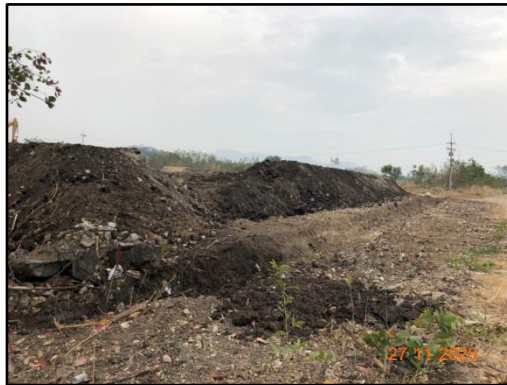
รูปที่ 2-8 ร่องระบายน้ำโดยรอบบ่อเหมือง

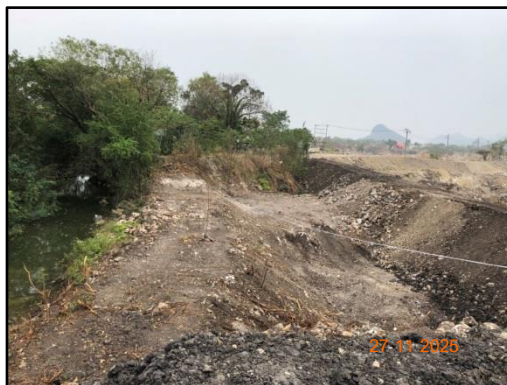
รูปที่ 2-9 บ่อดักตะกอนภายในพื้นที่โครงการ

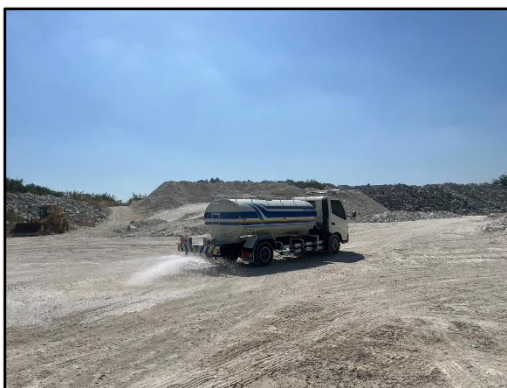
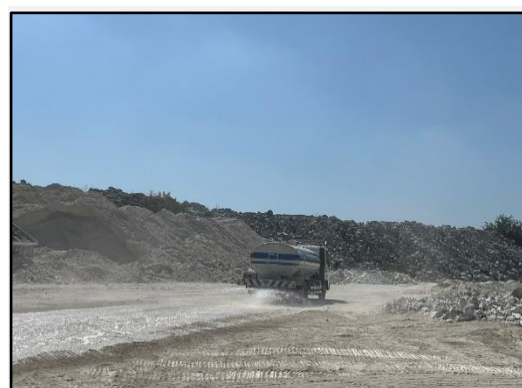
รูปที่ 2-10 การฉีดพรมน้ำบริเวณที่เกิดฝุ่นละออง ทั้งบริเวณหน้าเหมือง และเส้นทางขนส่งภายในพื้นที่
เพื่อลดการฟุ้งกระจายของฝุ่นละออง

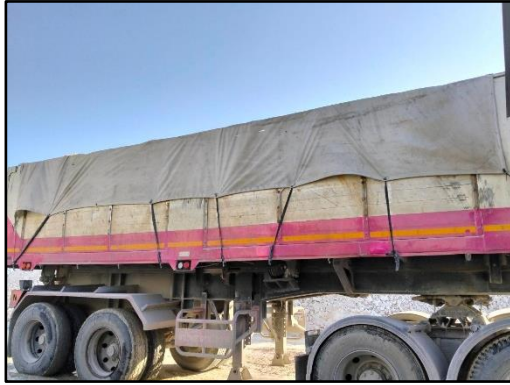
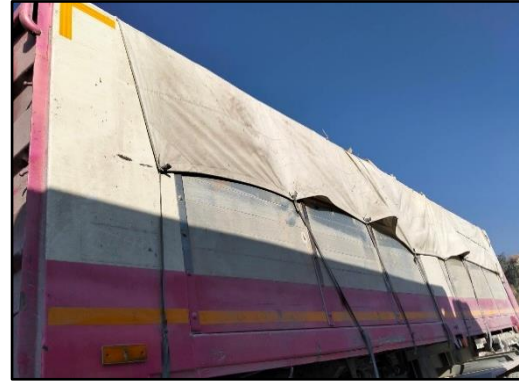
รูปที่ 2-11 รถบรรทุกขนส่งแร่ที่ปิดคลุมผ้าใบอย่างมิดชิด

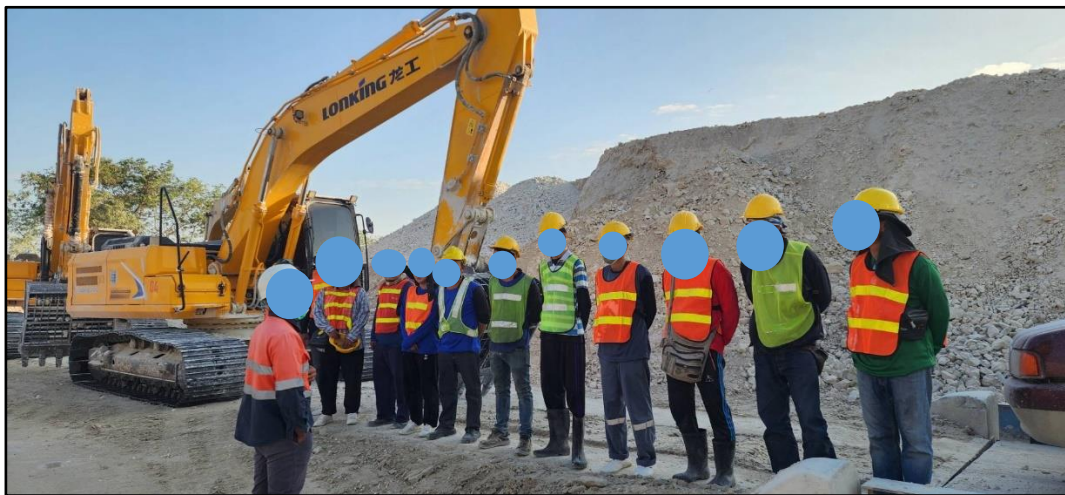
รูปที่ 2-12 พนักงานสวมใส่อุปกรณ์ป้องกันอันตรายส่วนบุคคลขณะปฏิบัติงาน

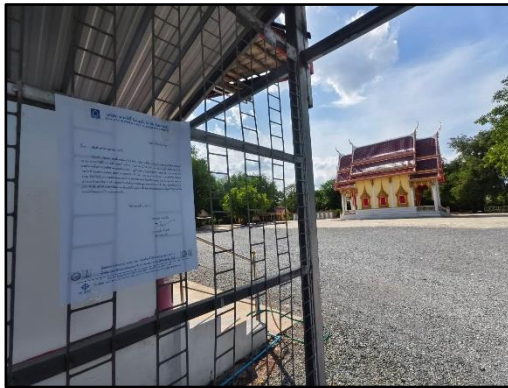
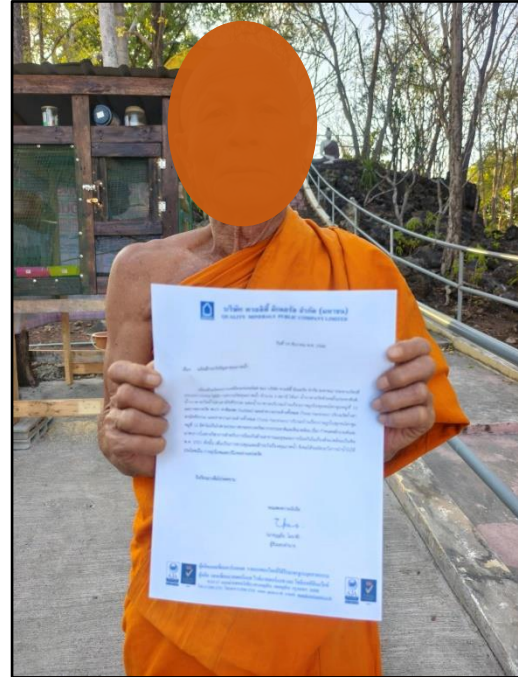
รูปที่ 2-13 การแจ้งผลการตรวจวัดและเฝ้าระวังปัญหาคุณภาพน้ำ

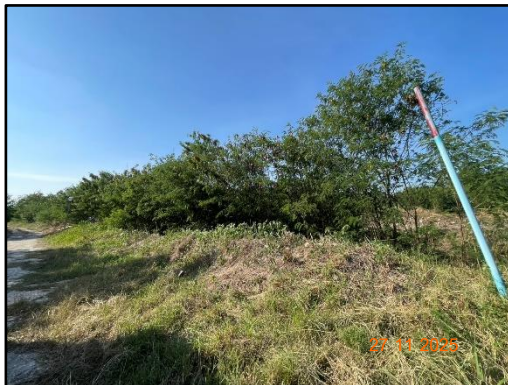
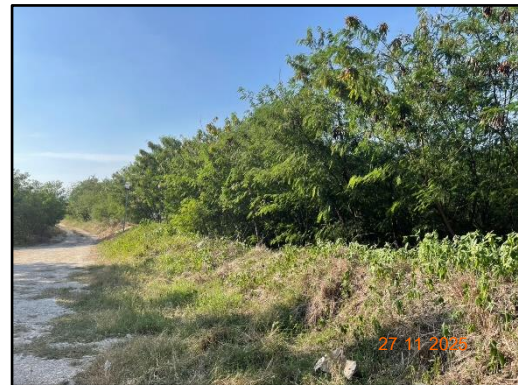
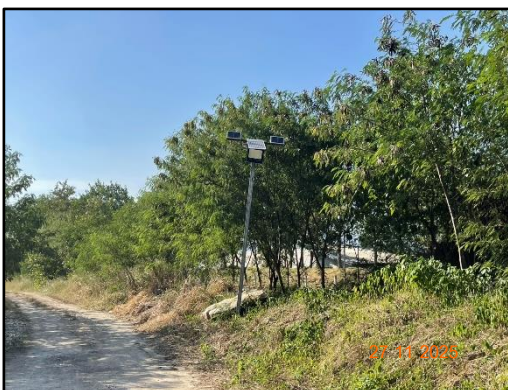
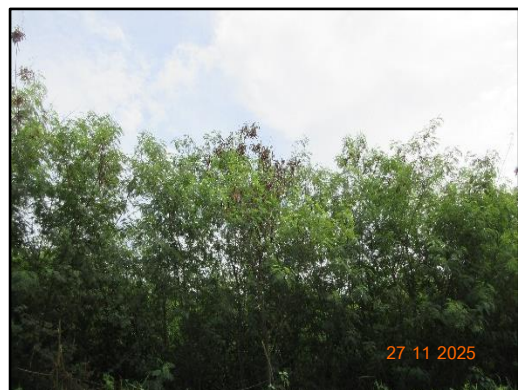
รูปที่ 2-14 สภาพต้นไม้อยู่ตามธรรมชาติโดยรอบพื้นที่โครงการ (ป่าเหมืองข้างเคียง)

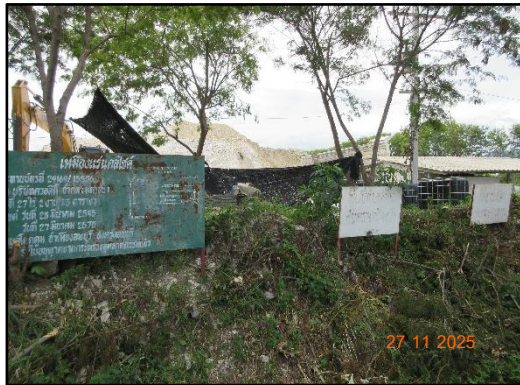
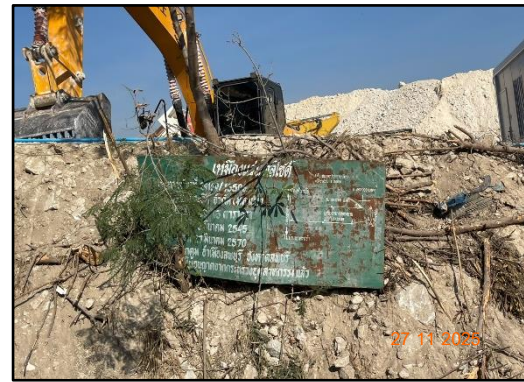
รูปที่ 2-15 ป้ายแสดงข้อมูลรายละเอียดเกี่ยวกับอายุประทานบัตรของโครงการ

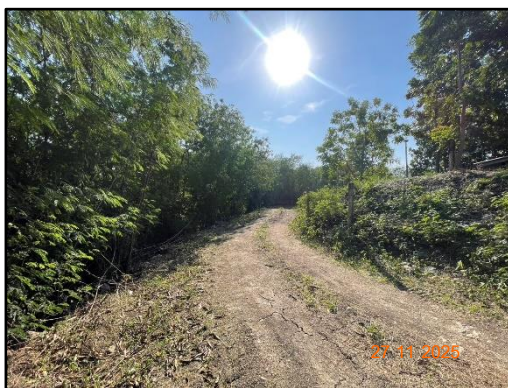
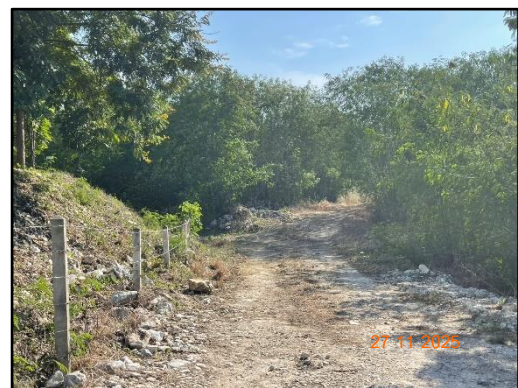
รูปที่ 2-16 ถนนภายในพื้นที่โครงการ

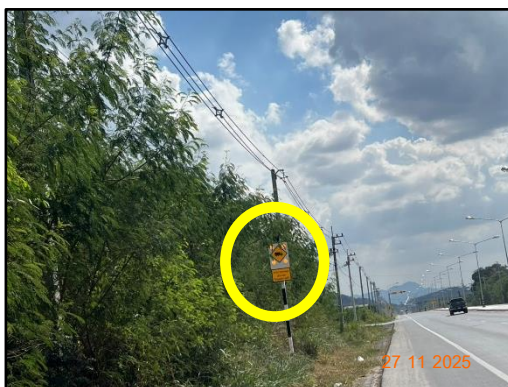
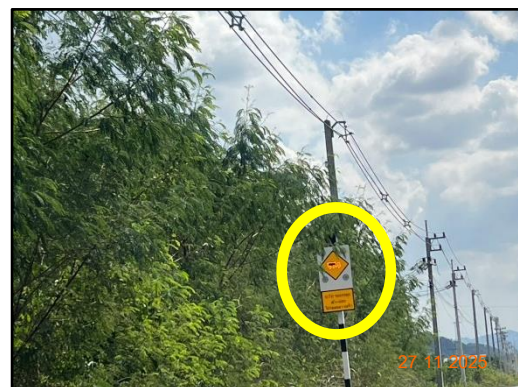
รูปที่ 17 สัญญาณไฟกระพริบ บริเวณริมเส้นทางขนส่งแร่

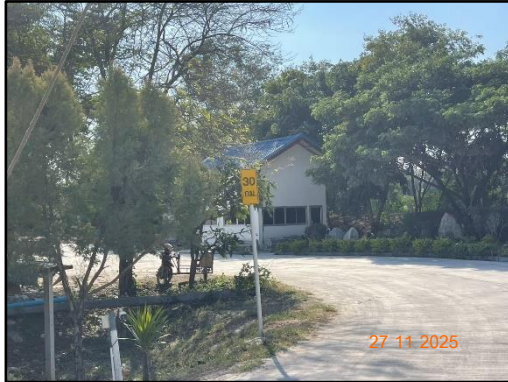
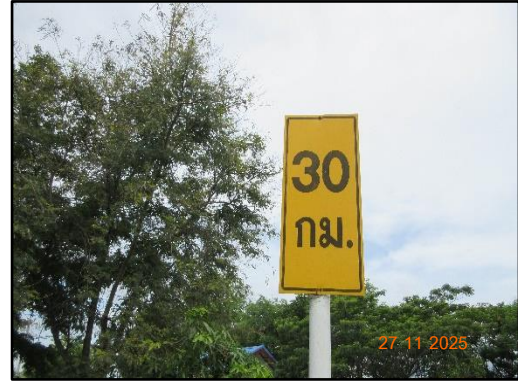
รูปที่ 18 ป้ายแจ้งเตือนความเร็วของรถขนส่งแร่ ระบุความเร็วไม่เกิน 30 กิโลเมตรต่อชั่วโมง
